## Zustandsbericht / Minderwertgutachten

**FIN****WF0DXXGAKDGS26272**

| Typ / Verkaufsbez. | Fiesta (CCN)(2012->) /<br>Fiesta 1.0 Trend | Aufbauart | Schräghecklimousine |

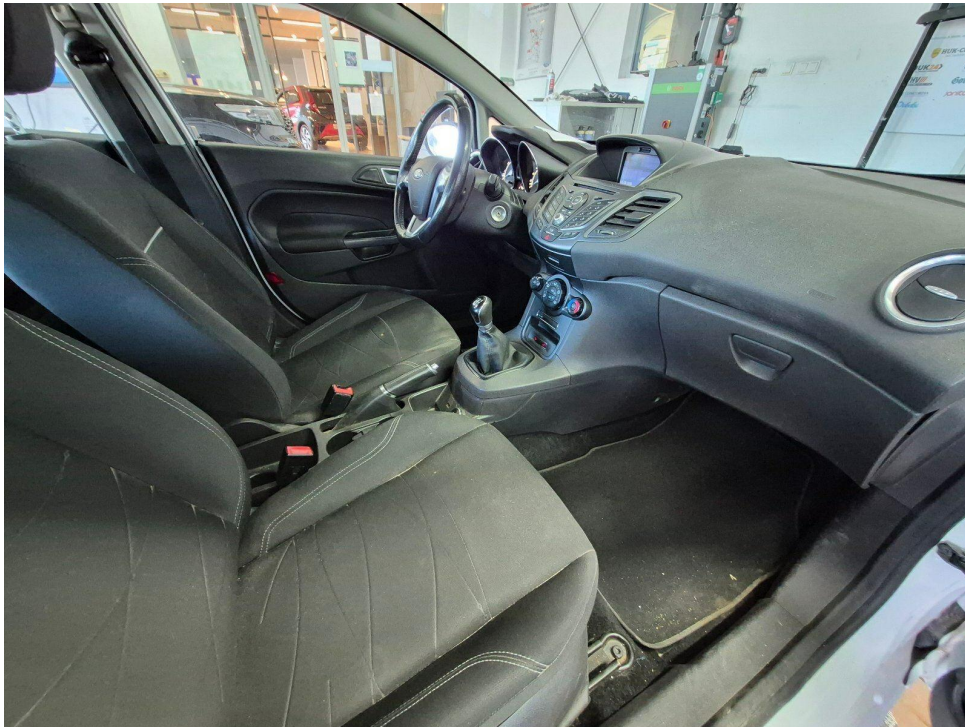
Bild 3 : Innenraum

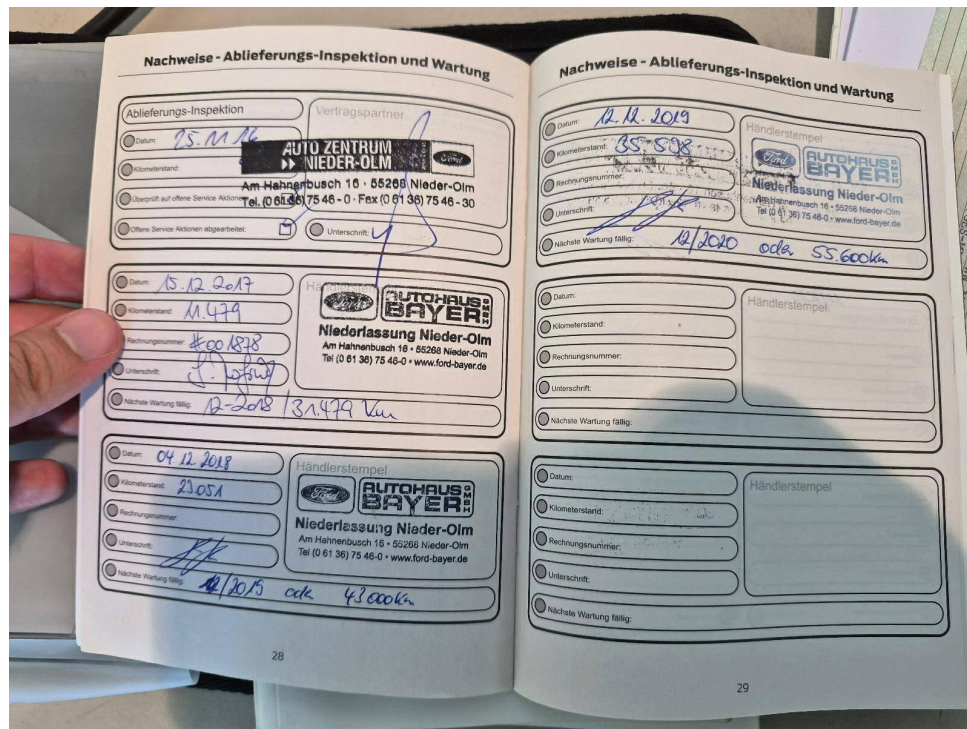
Bild 7 : Servicenachweis

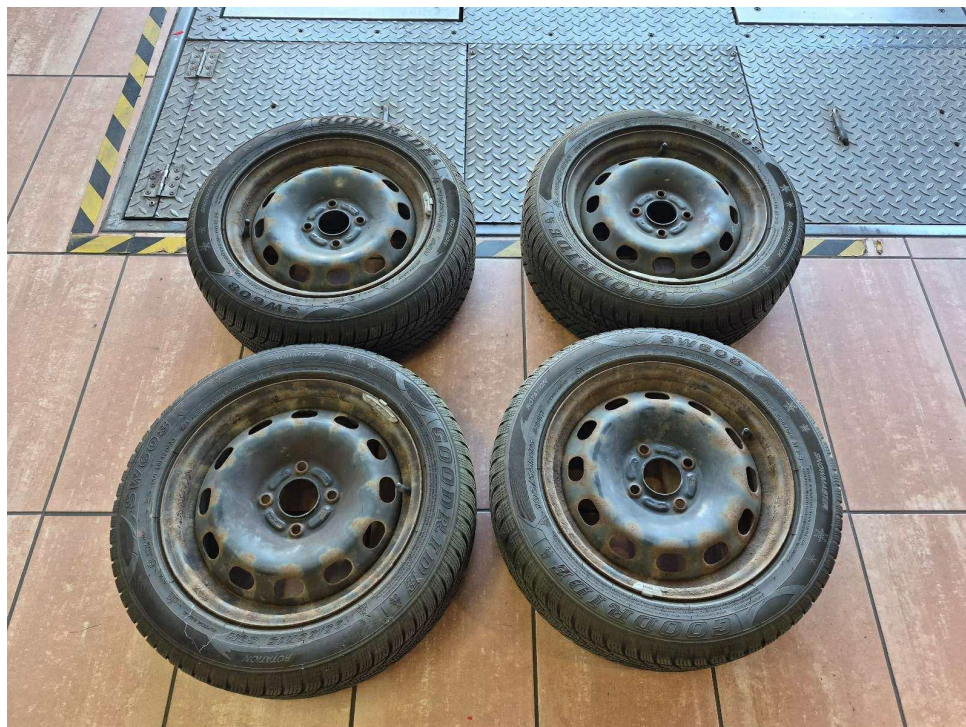
### Der zweite Radsatz befand sich zum Zeitpunkt der Besichtigung im Laderaum des Fahrzeugs.

Bild 8 : Zweiter Radsatz

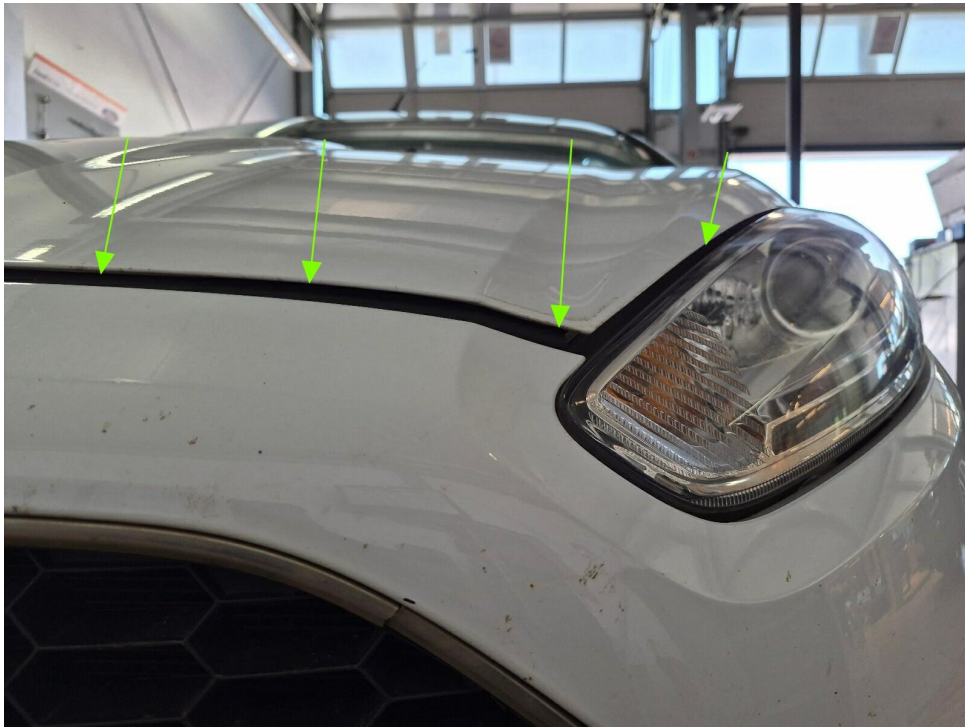
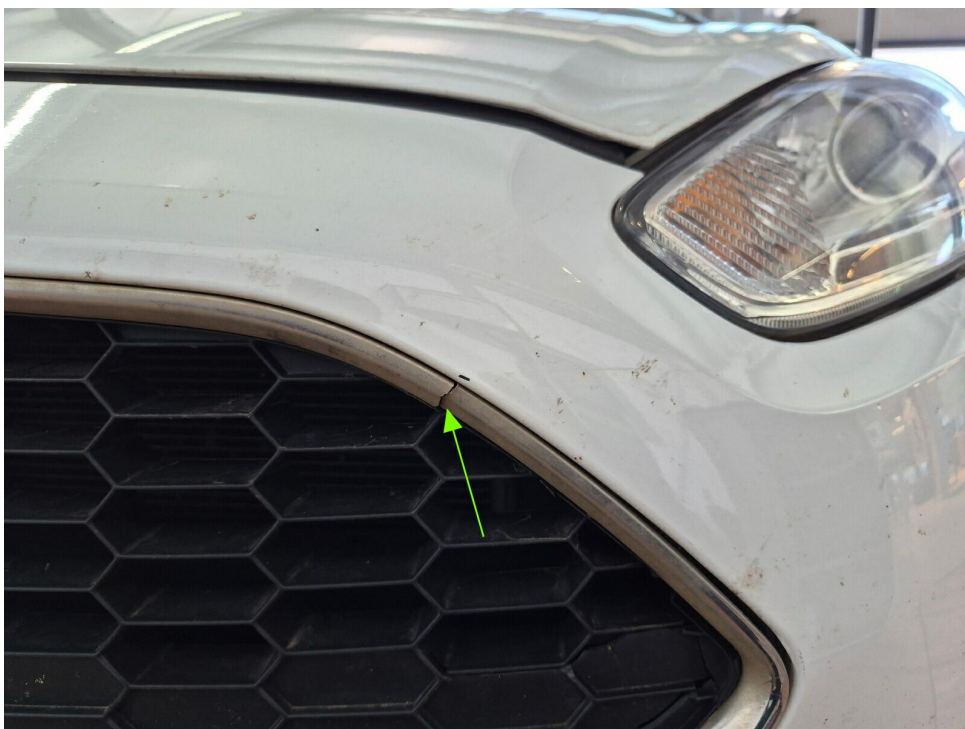
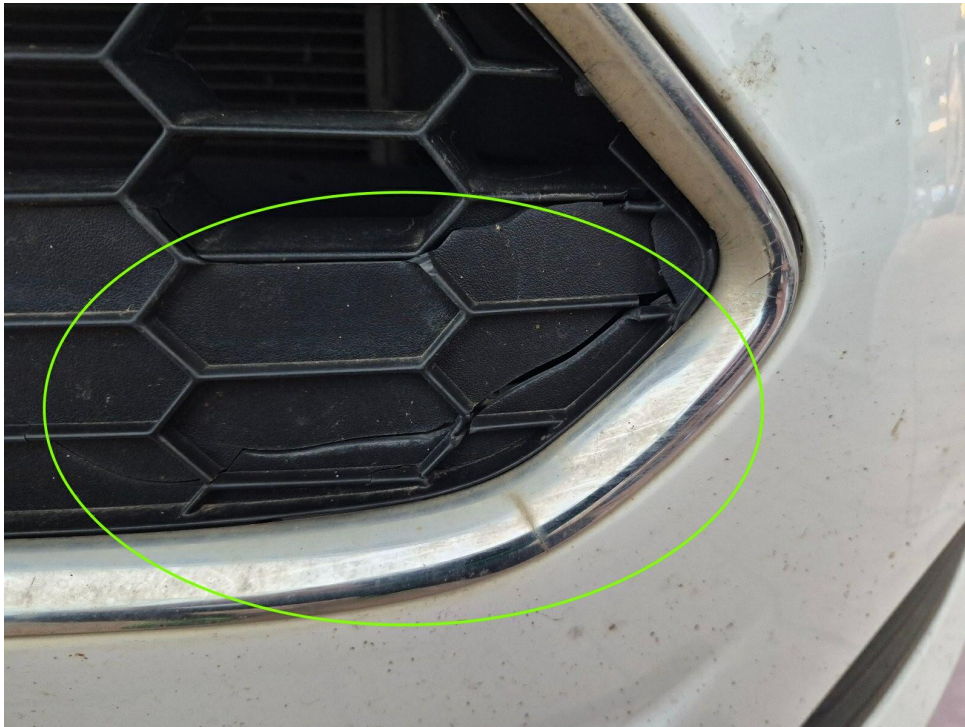
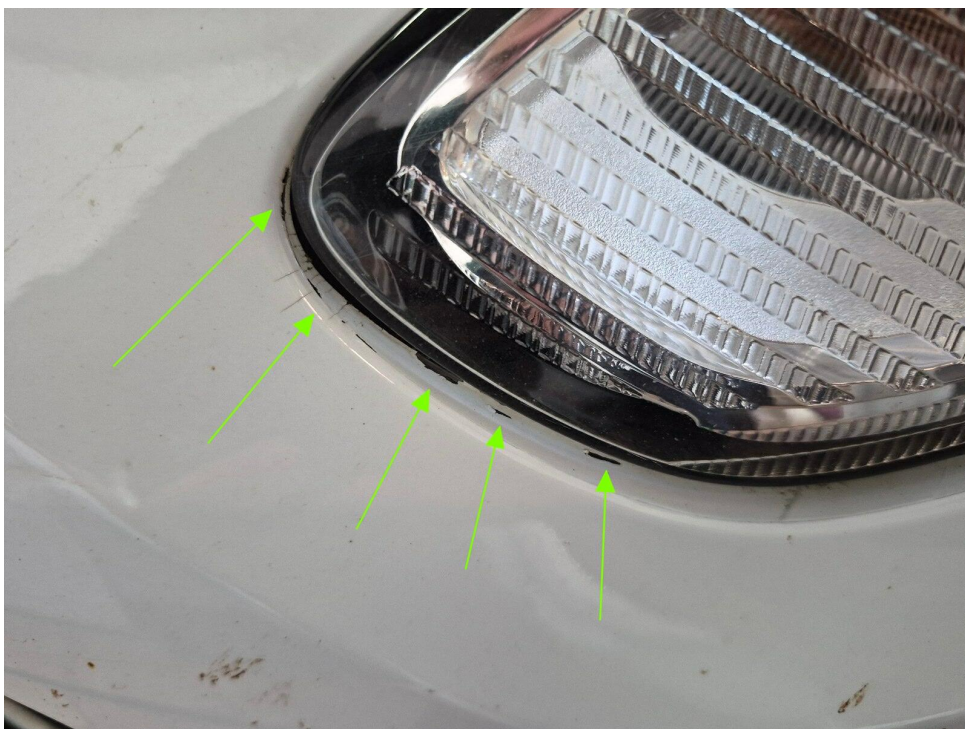
| Bezeichnung des Schadens / Rep.-Weg | Rep.Kost<br>netto | Anrechn.<br>brutto | | Minderwert in EUR<br>netto | brutto |
|---|---|---|---|---|---|
| 1. Nicht reparierter Unfallschaden im Frontbereich, Schadenerweiterung nach Zerlegung möglich, erneuern (Bild 9, 10, 11, 12) | 1.428,57 | 1.700 | voll | -1.428,57 | -1.700,00 |

Bild 9 : Nicht reparierter Unfallschaden im Frontbereich, Schadenerweiterung nach Zerlegung möglich

Bild 10 : Nicht reparierter Unfallschaden im Frontbereich, Schadenerweiterung nach Zerlegung möglich

Bild 11 : Nicht reparierter Unfallschaden im Frontbereich, Schadenerweiterung nach Zerlegung möglich

Bild 12 : Nicht reparierter Unfallschaden im Frontbereich, Schadenerweiterung nach Zerlegung möglich

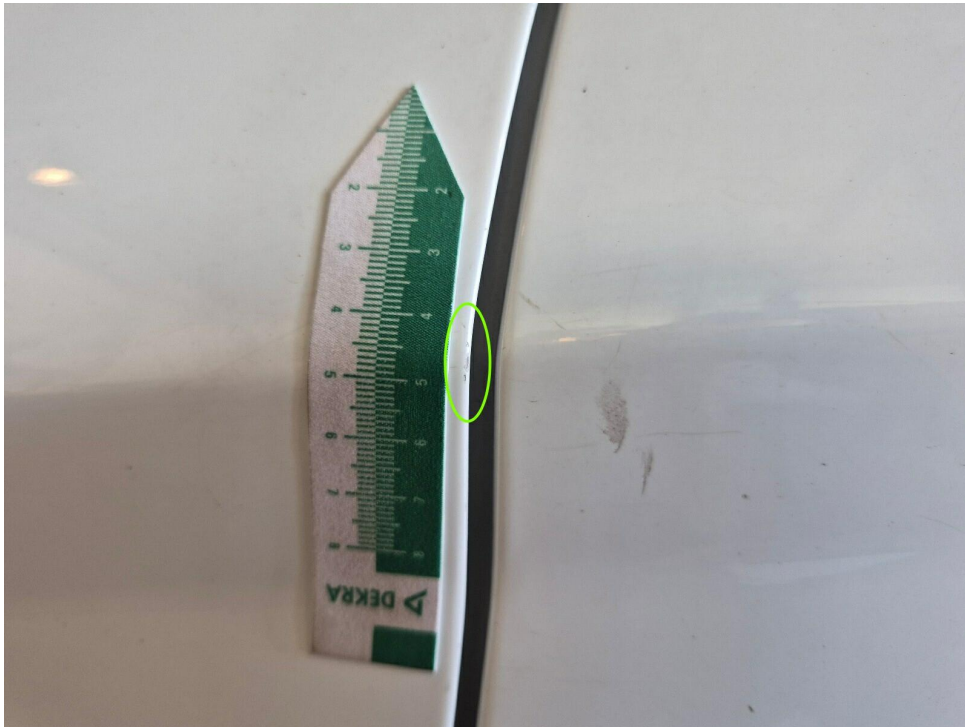
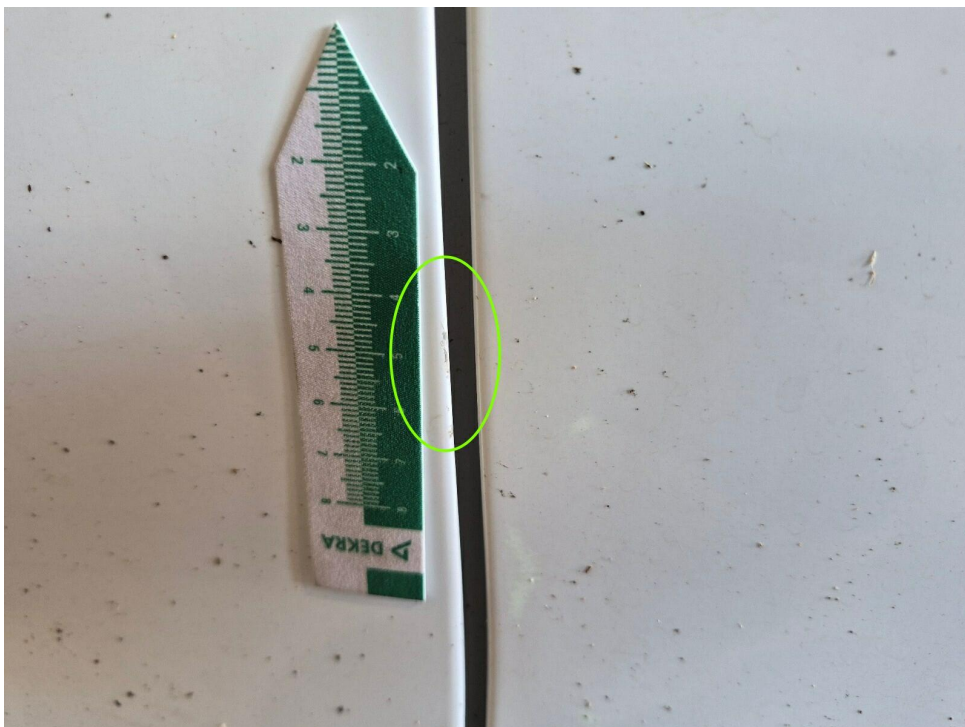
Tür vorn links im hinteren Kantenbereich oberflächlich verschrammt (Bild 13, 14)

Bild 13 : Tür vorn links im hinteren Kantenbereich oberflächlich verschrammt

Bild 14 : Tür vorn links im hinteren Kantenbereich oberflächlich verschrammt

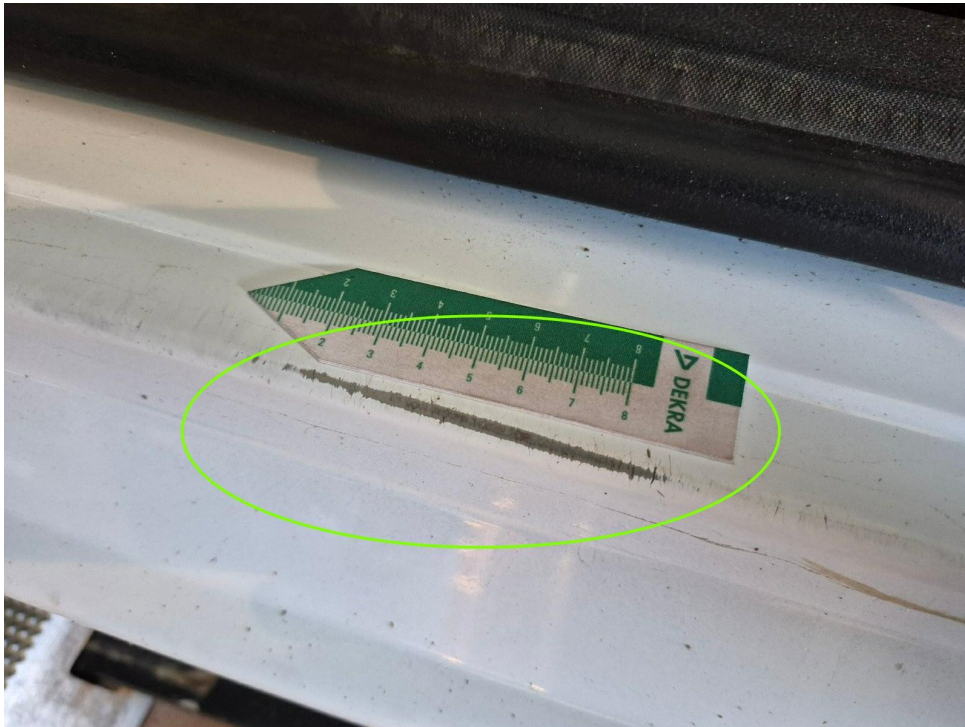
| Bezeichnung des Schadens / Rep.-Weg | Rep.Kost<br>netto | Anrechn.<br>brutto | | Minderwert in EUR<br>netto | brutto |
|---|---|---|---|---|---|
| 2. Türeinstieg vorn links Lack bis auf Grundmaterial abgerieben, smart repair (Bild 15) | 252,10 | 300 | voll | -252,10 | -300,00 |

Bild 15 : Türeinstieg vorn links Lack bis auf Grundmaterial abgerieben

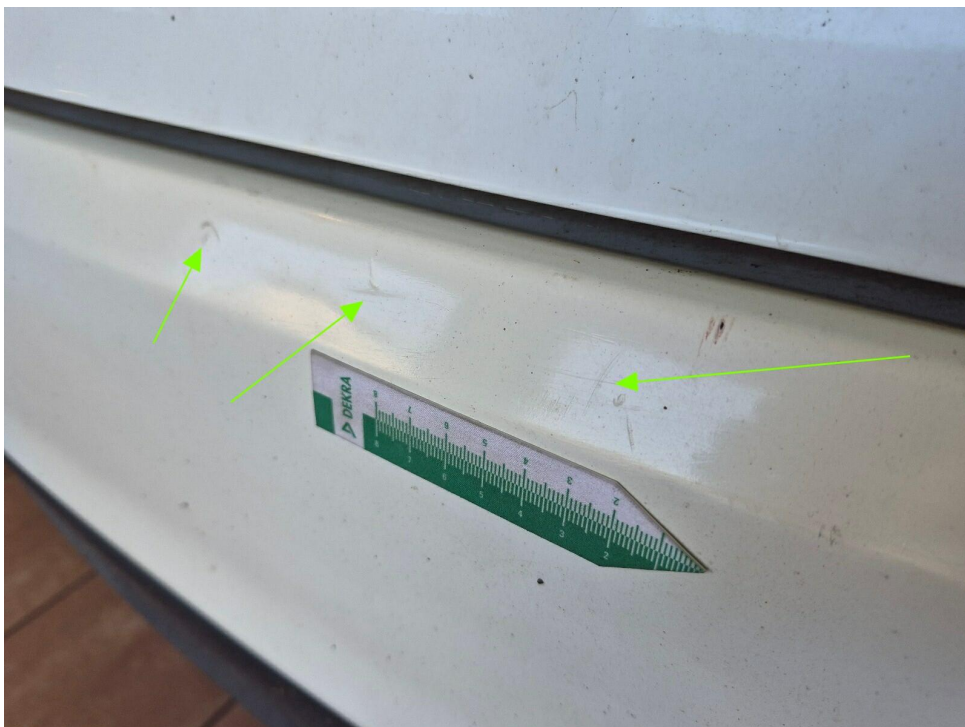
| Bezeichnung des Schadens / Rep.-Weg | Rep.Kost<br>netto | Anrechn.<br>brutto | | Minderwert in EUR<br>netto | brutto |
|---|---|---|---|---|---|
| 3. Stoßfängerverkleidung hinten im Ladekantenbereich zerkratzt, verschrammt, stellenweise leicht eingedrückt und deformiert, erneuern (Bild 16) | 1.092,44 | 1.300 | anteilig | -445,50 | -530,14 |

Bild 16 : Stoßfängerverkleidung hinten im Ladekantenbereich zerkratzt, verschrammt, stellenweise leicht eingedrückt und deformiert

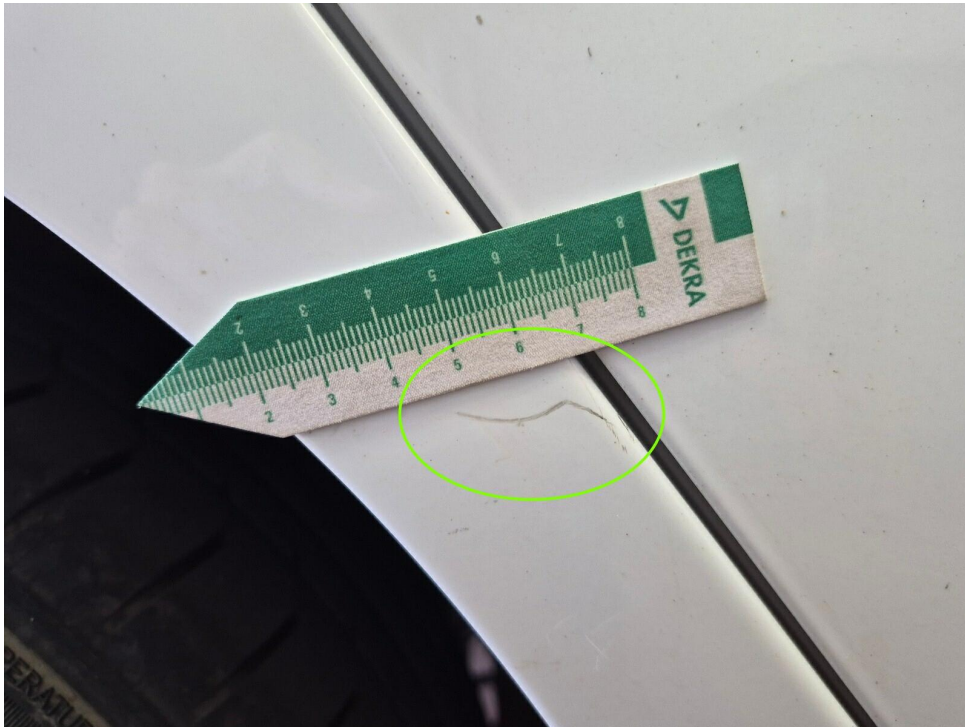
| Bezeichnung des Schadens / Rep.-Weg | Rep.Kost<br>netto | Anrechn.<br>brutto | | Minderwert in EUR<br>netto | brutto |
|---|---|---|---|---|---|
| 4. Seitenwand rechts bis auf Grundierung zerkratzt, lackieren mit Lackaufbau (Bild 17) | 546,22 | 650 | anteilig | -222,75 | -265,07 |

Bild 17 : Seitenwand rechts bis auf Grundierung zerkratzt

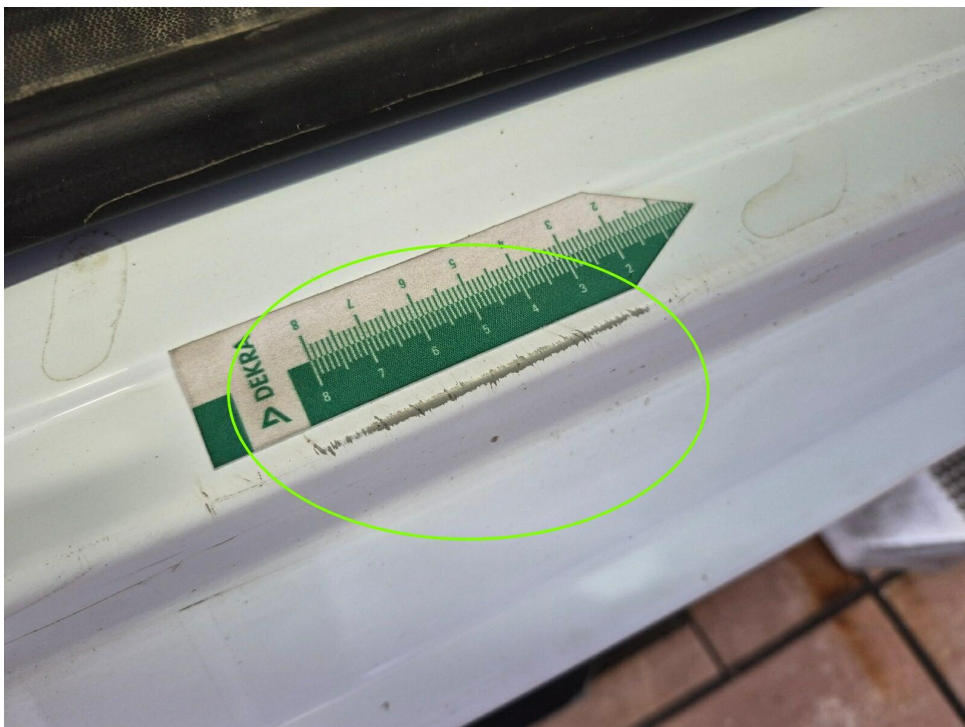
| Bezeichnung des Schadens / Rep.-Weg | Rep.Kost<br>netto | Anrechn.<br>brutto | | Minderwert in EUR<br>netto | brutto |
|---|---|---|---|---|---|
| 5. Türeinstieg vorn rechts Lack bis auf Grundmaterial abgerieben, smart repair (Bild 18) | 252,10 | 300 | voll | -252,10 | -300,00 |

Bild 18 : Türeinstieg vorn rechts Lack bis auf Grundmaterial abgerieben

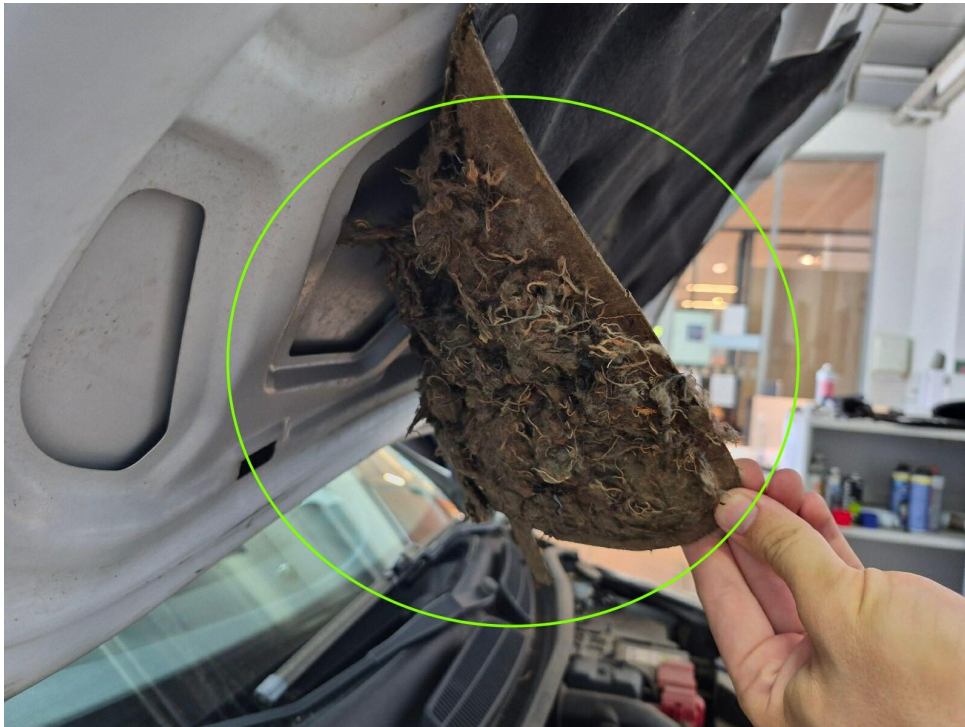
| Bezeichnung des Schadens / Rep.-Weg | Rep.Kost<br>netto | Anrechn.<br>brutto | | Minderwert in EUR<br>netto | brutto |
|---|---|---|---|---|---|
| 6. Frontklappe Dämmmatte weist Tierbissähnliche Beschädigungen auf, erneuern (Bild 19) | 151,26 | 180 | anteilig | -61,68 | -73,40 |

Bild 19 : Frontklappe Dämmmatte weist Tierbissähnliche Beschädigungen auf

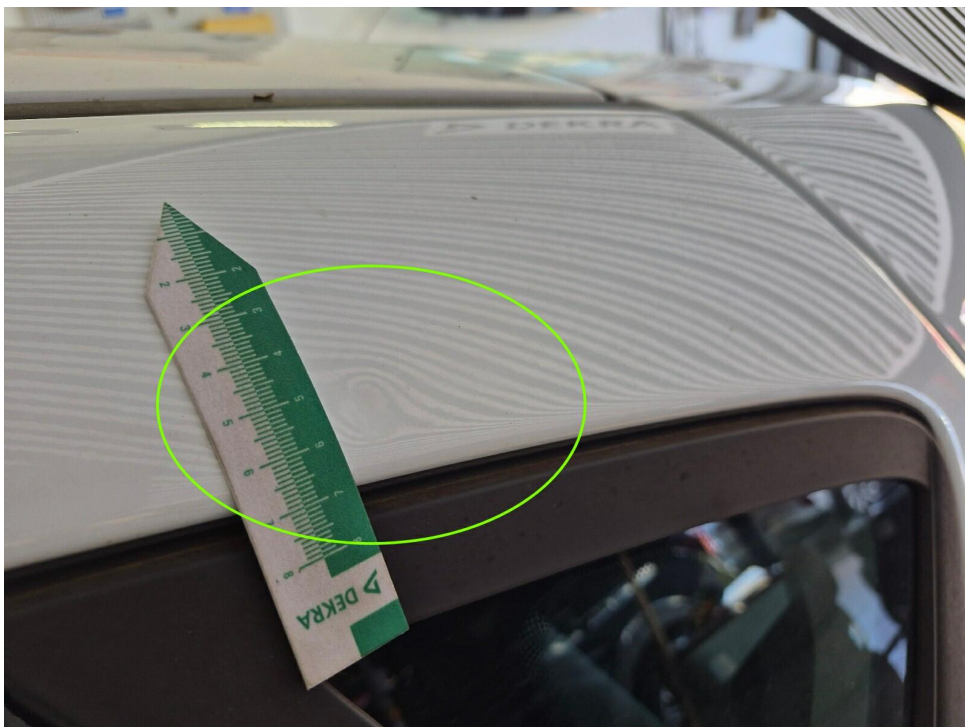
| Bezeichnung des Schadens / Rep.-Weg | Rep.Kost<br>netto | Anrechn.<br>brutto | | Minderwert in EUR<br>netto | brutto |
|---|---|---|---|---|---|
| 7. Dachrahmen links im hinteren Bereich eingedellt, smart repair (Bild 20) | 210,08 | 250 | voll | -210,08 | -250,00 |

Bild 20 : Dachrahmen links im hinteren Bereich eingedellt

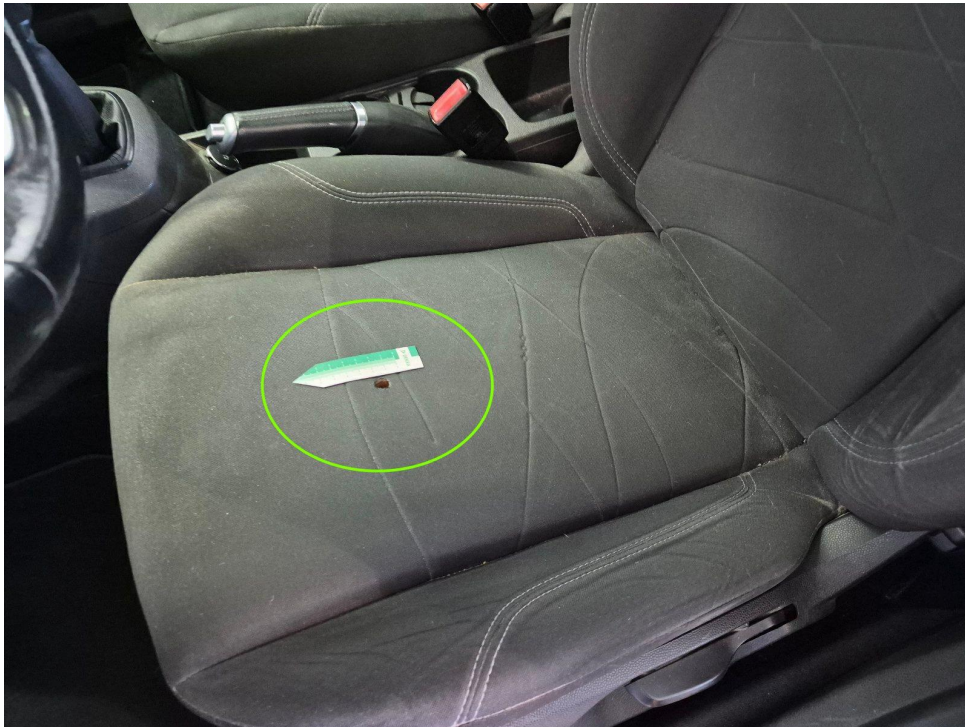
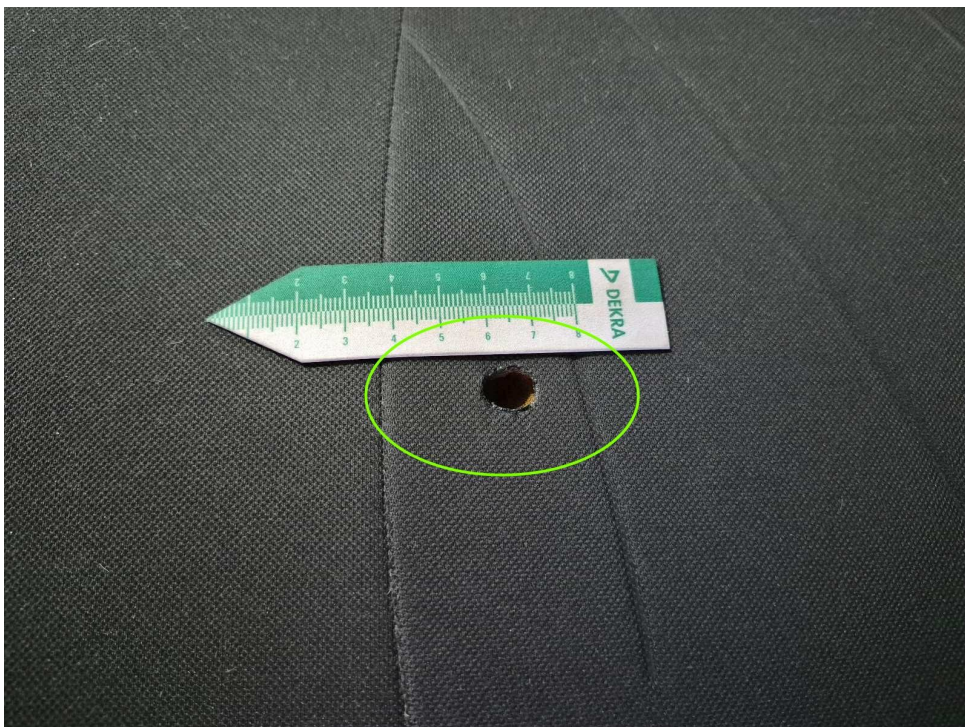
Das Fahrzeug weist im Innenraum einen starken Geruch nach Zigarettenrauch, ein Brandloch im Polster des Fahrersitzes und Ascheähnliche Verschmutzungen auf.

| Bezeichnung des Schadens / Rep.-Weg | Rep.Kost<br>netto | Anrechn.<br>brutto | | Minderwert in EUR<br>netto | brutto |
|---|---|---|---|---|---|
| 11. Fahrersitz weist ein großes Brandloch im Sitzpolster auf, erneuern (Bild 21, 22) | 605,04 | 720 | voll | -605,04 | -720,00 |

Bild 21 :    Fahrersitz weist ein großes Brandloch im Sitzpolster auf

Bild 22 :    Fahrersitz weist ein großes Brandloch im Sitzpolster auf
