## Opel Astra Edition

EZ 11/2005 | Kombi | Benzin | Schaltgetriebe | 229.916km  
Besteuerung: Differenzbesteuert (§25a UStG)  
Fahrzeugstandort: 36\*\*\*  
Fahrzeug aufgenommen am: 31.07.2026

### Fahrzeugdaten

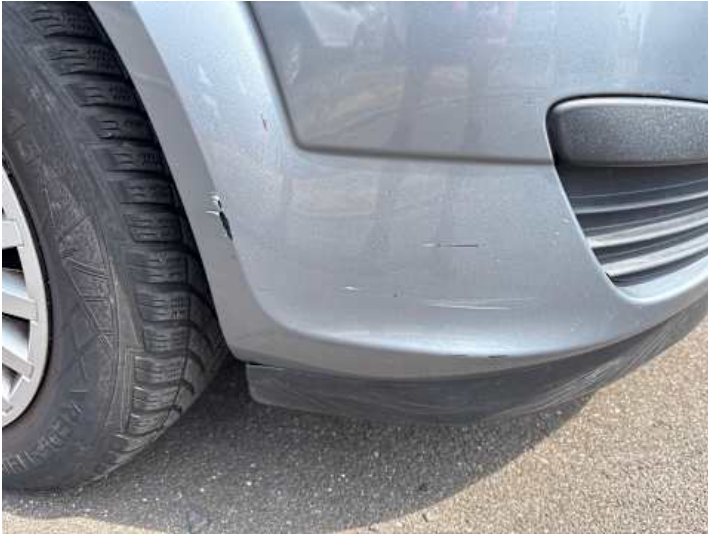
Stoßstange vorne (Lackschaden)

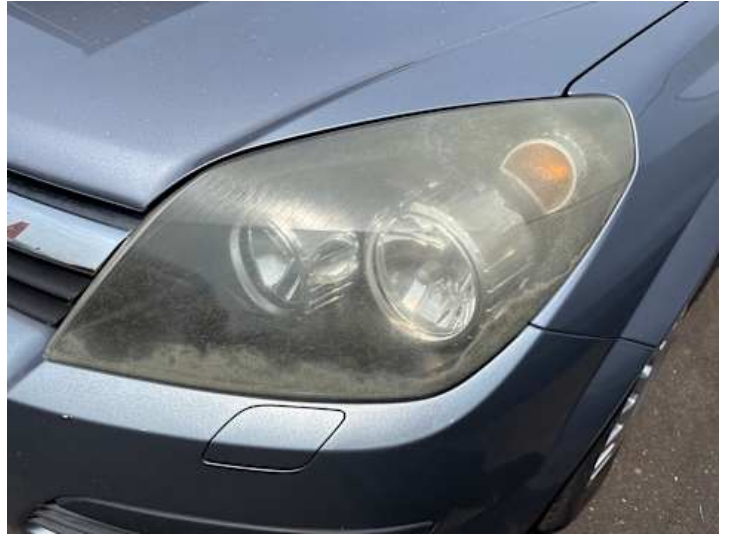
Scheinwerfer (links) (Blind)

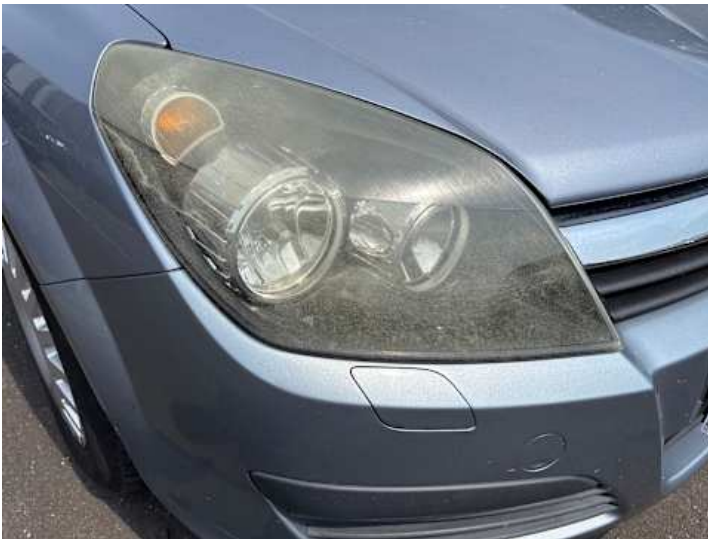
Scheinwerfer (rechts) (Blind)

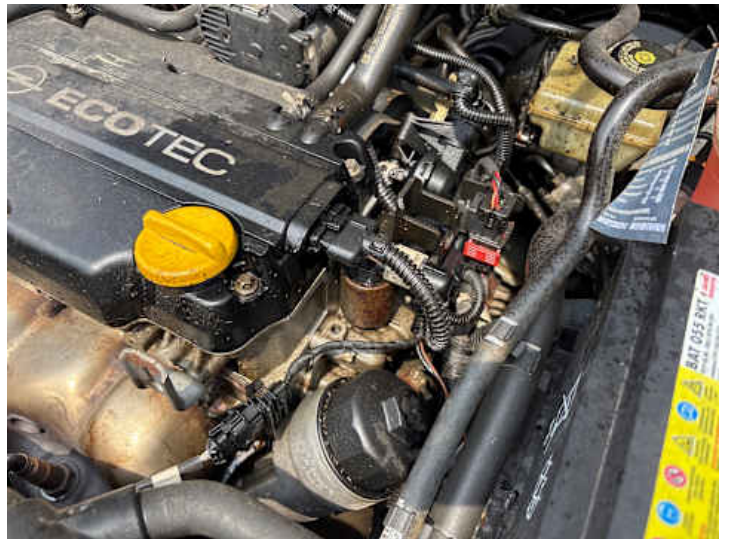
| Unterer Motorbereich | Beim Öl: Ölverlust nicht einsehbar;<br>Ölverlust: an Ventildeckeldichtung; |

Motorhaube (Anderer Schaden): Ölverlust,

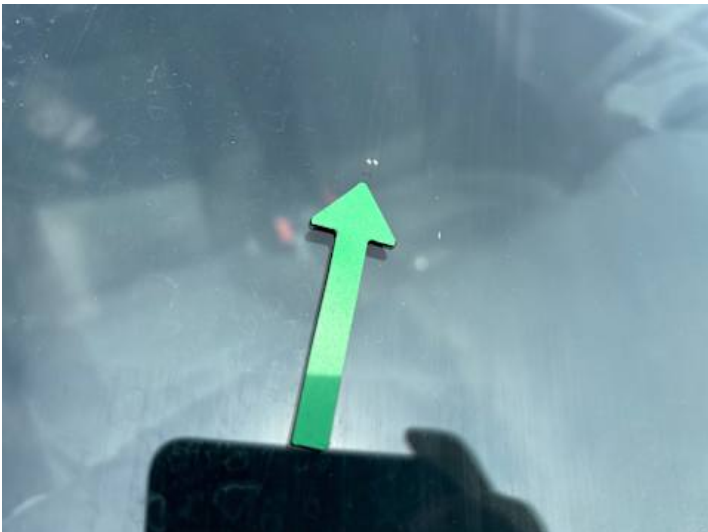
Windschutzscheibe (Steinschlag)

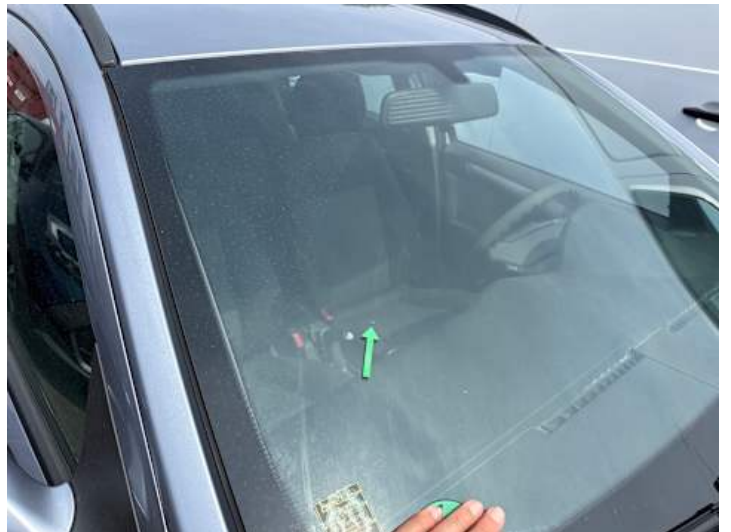
Windschutzscheibe (Steinschlag)

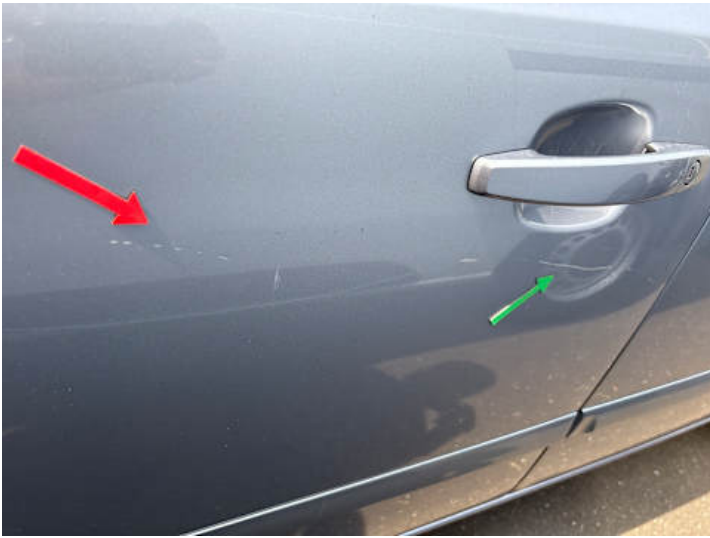
Fahrentür (Kratzer)

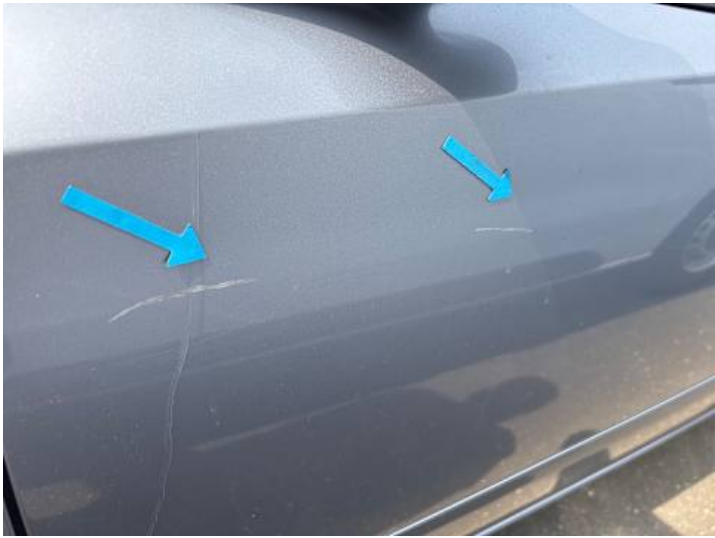
Fahrentür (Kratzer)

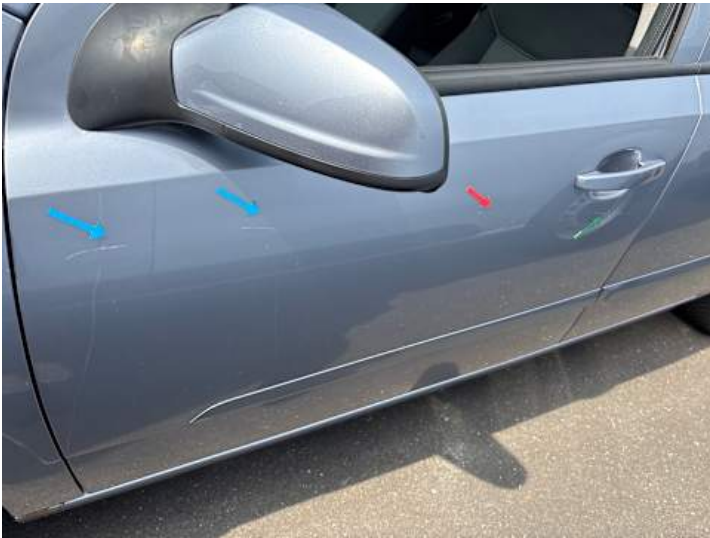
Fahrentür (Kratzer)

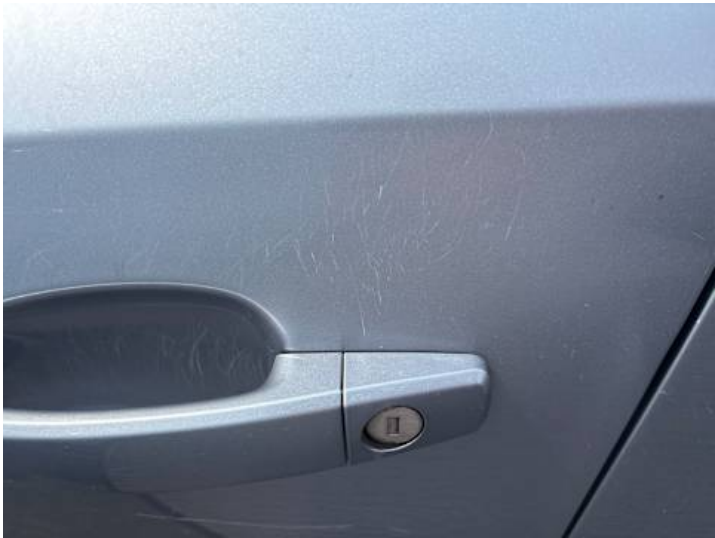
Fahrentür (Kratzer)

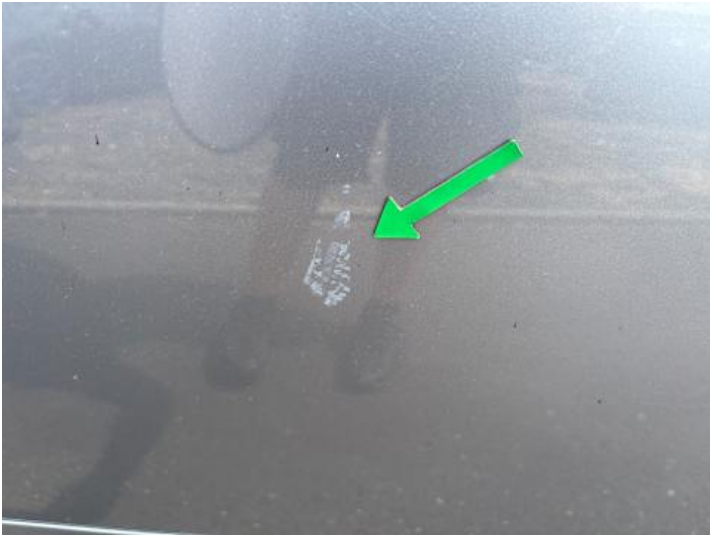
Beifahrtür (Kratzer)

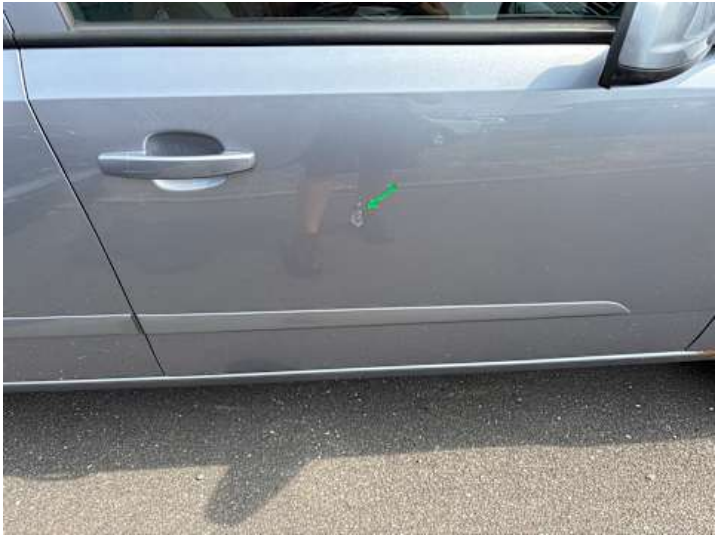
Beifahrtür (Kratzer)

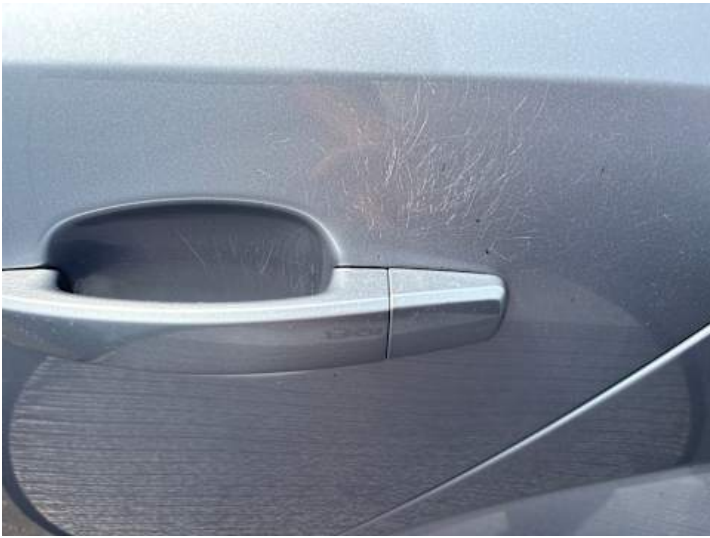
Türe hinten links (Kratzer)

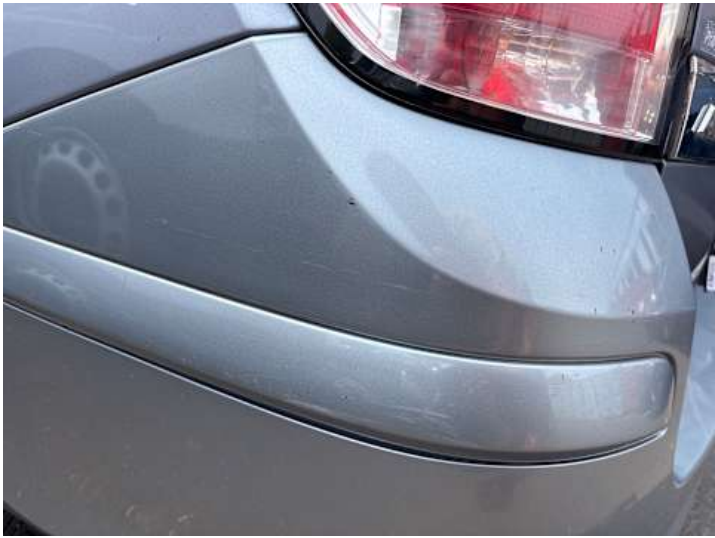
Stoßstange hinten (Kratzer, Lackschaden)

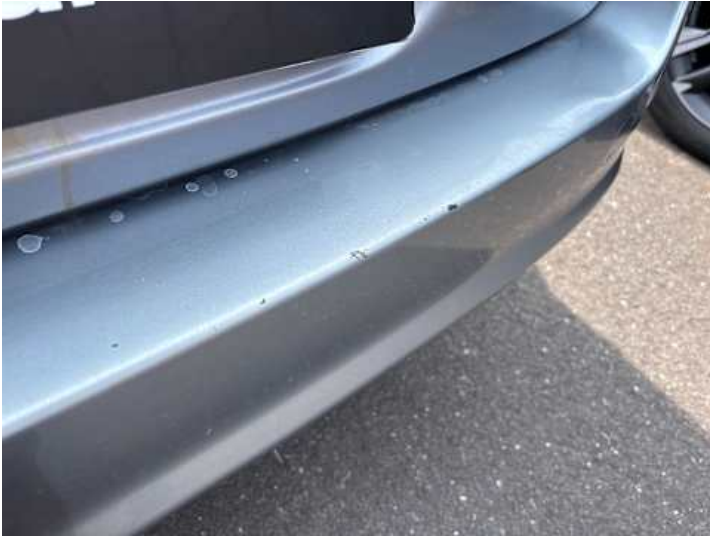
Stoßstange hinten (Kratzer, Lackschaden)

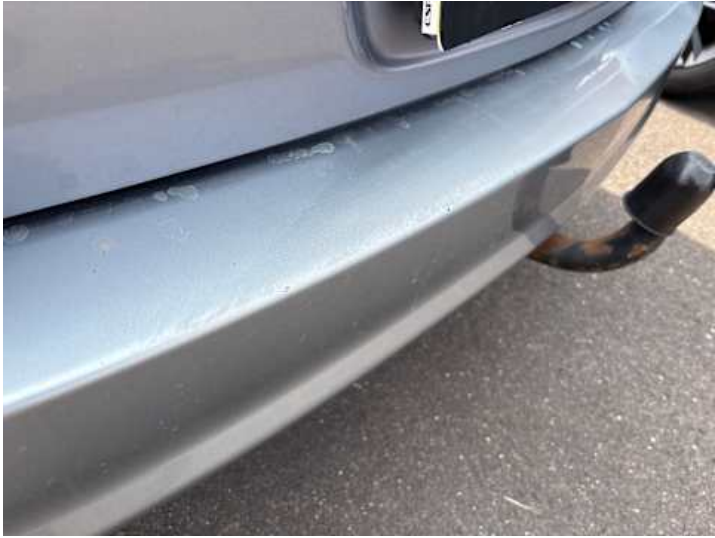
Stoßstange hinten (Kratzer, Lackschaden)

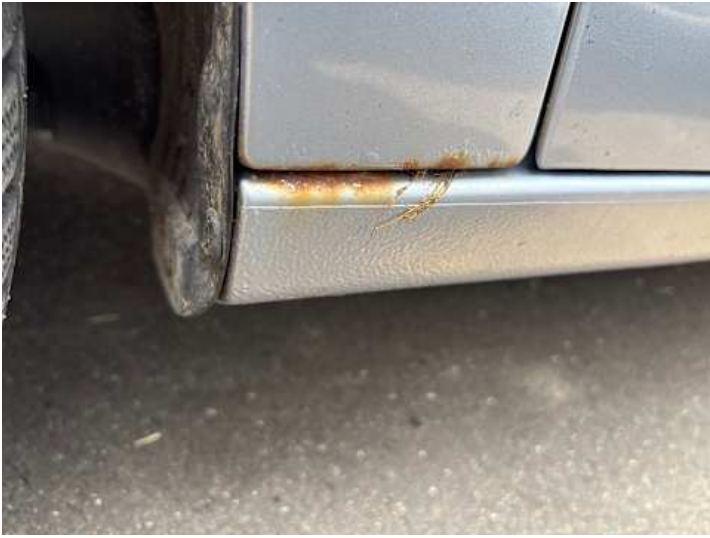
Schweller links (Rost)

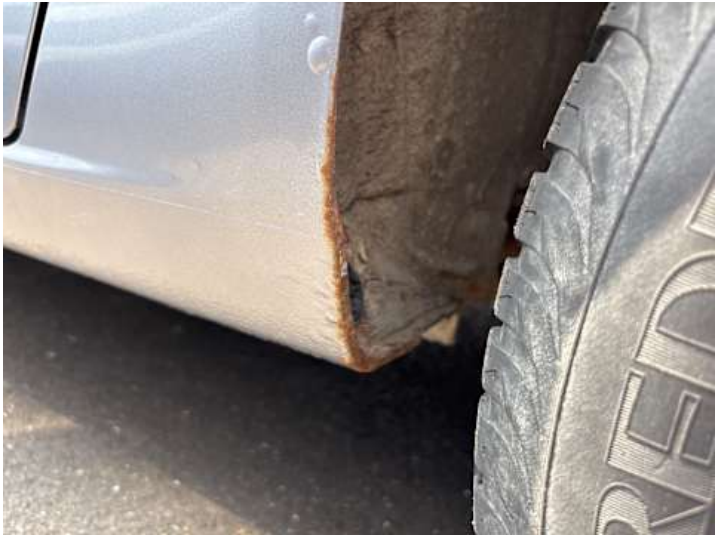
Schweller links (Rost)

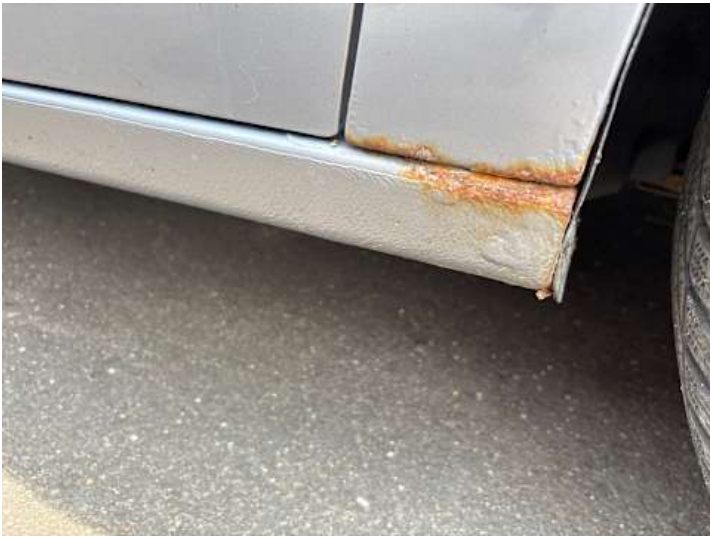
Schweller rechts (Rost)

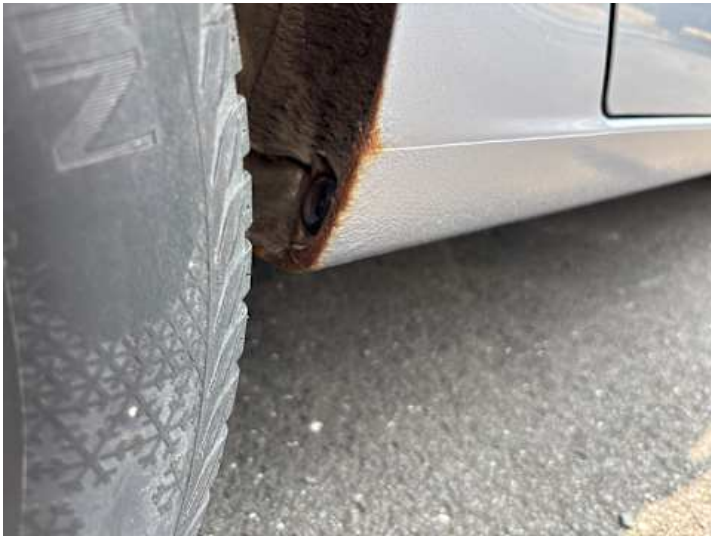
Schweller rechts (Rost)

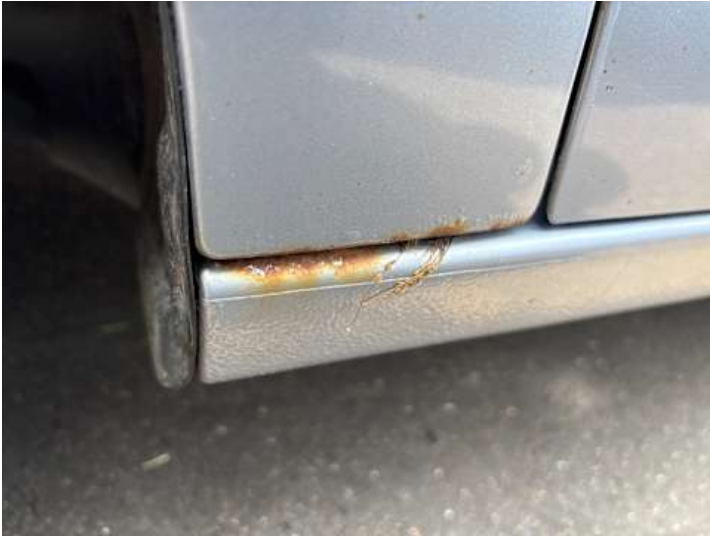
Kotflügel vorne links (Rost)

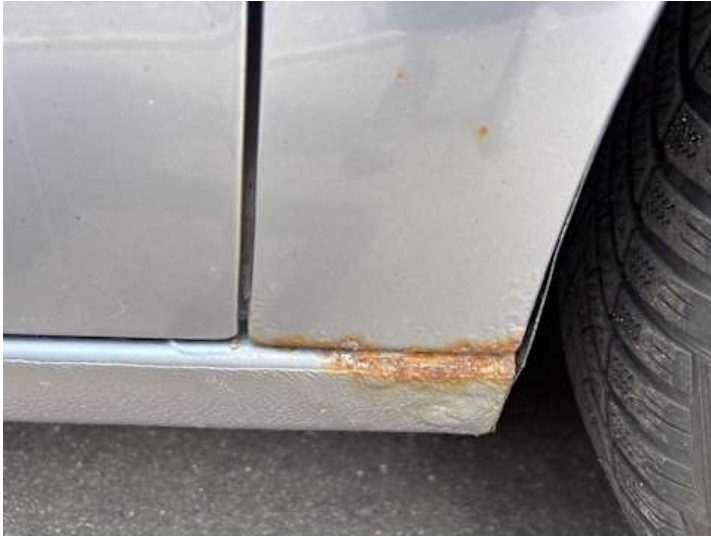
Kotflügel vorne rechts (Rost)

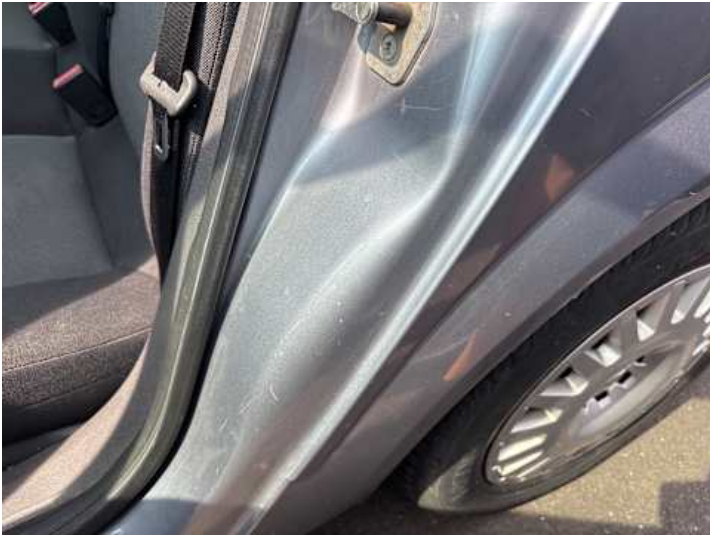
Seitenteil hinten links (Kratzer)

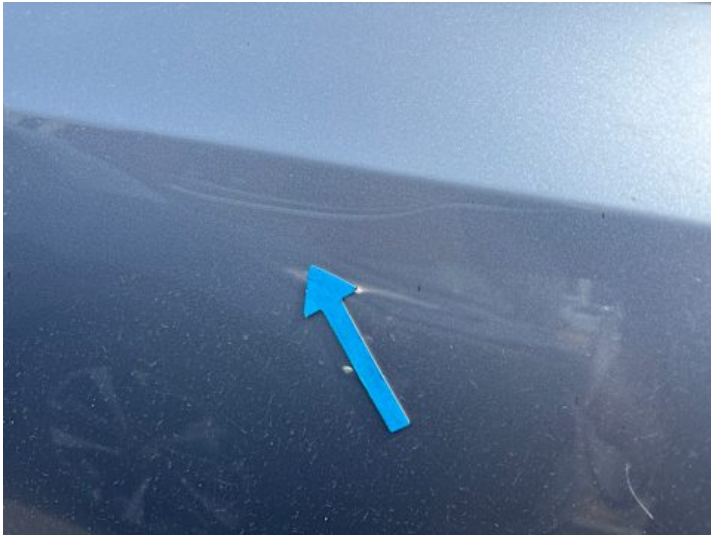
Seitenteil hinten rechts (Kratzer)

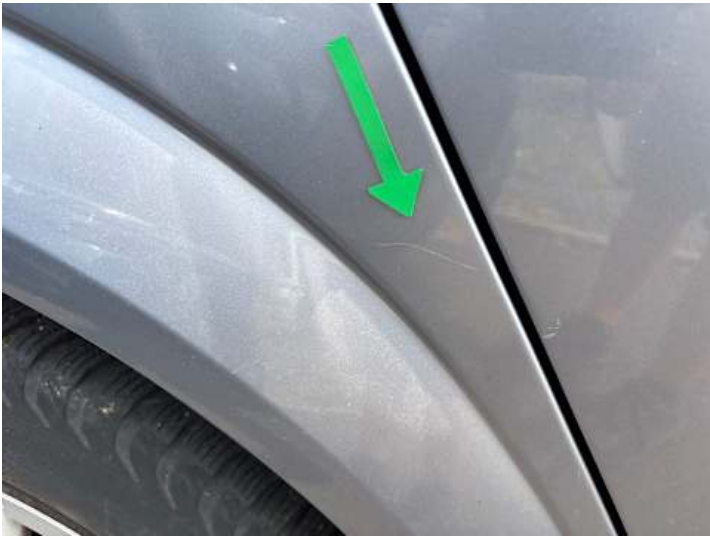
Seitenteil hinten rechts (Kratzer)

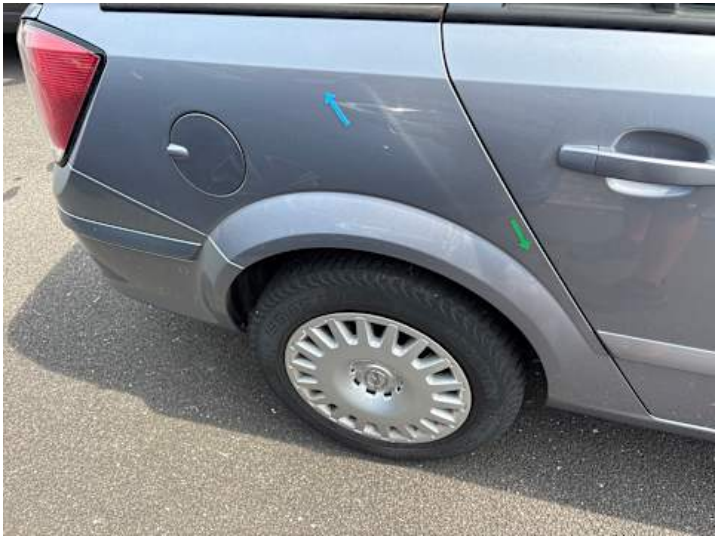
Seitenteil hinten rechts (Kratzer)

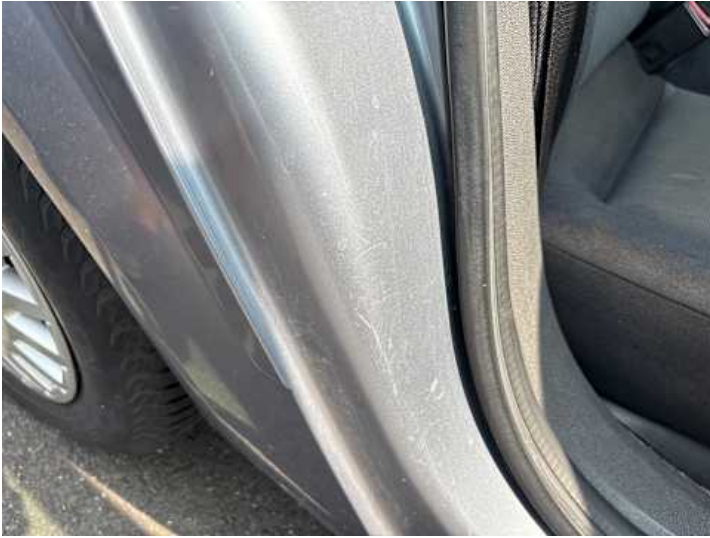
Seitenteil hinten rechts (Kratzer)

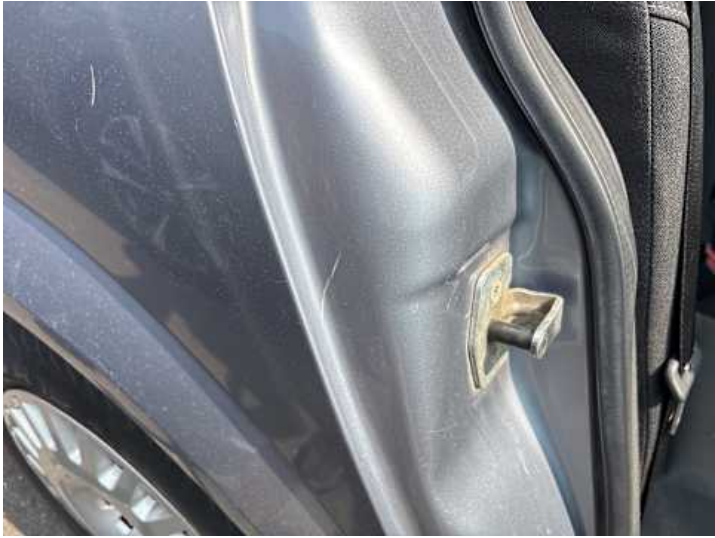
Seitenteil hinten rechts (Kratzer)

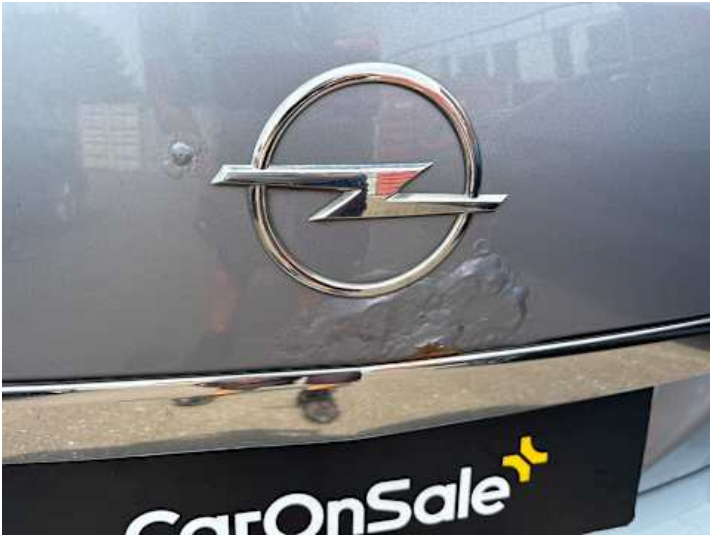
Heckklappe (Rost)

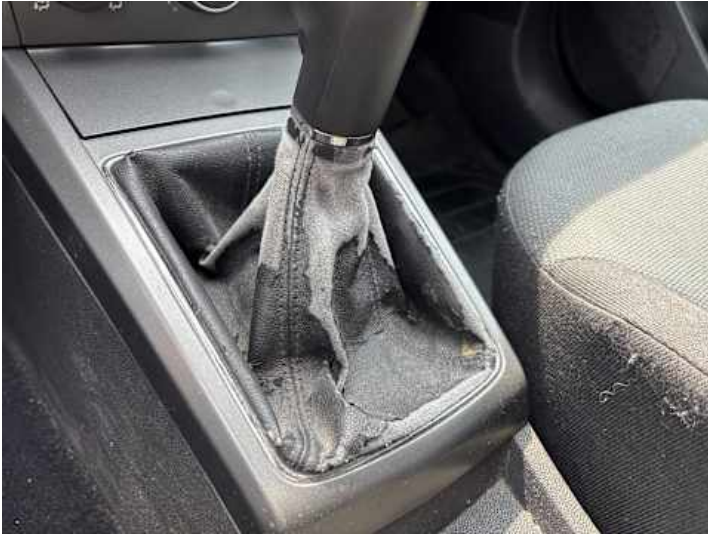
Innenraum (Verschleiß)

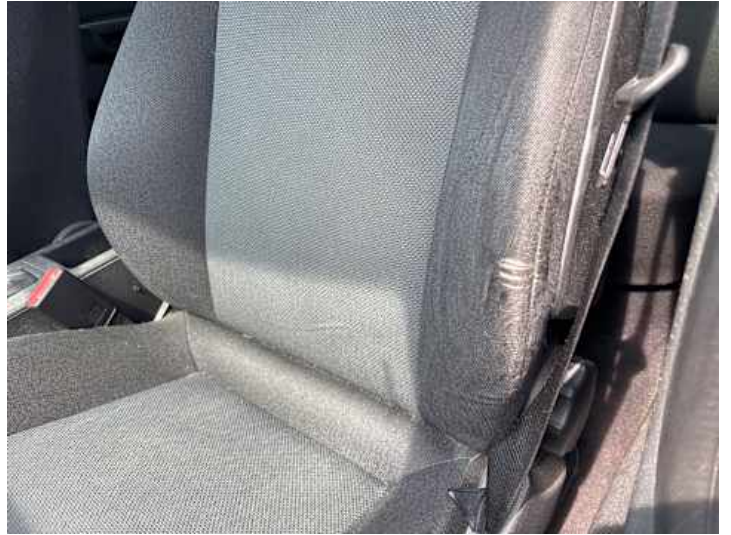
Innenraum (Verschleiß, Riss/Bruch)

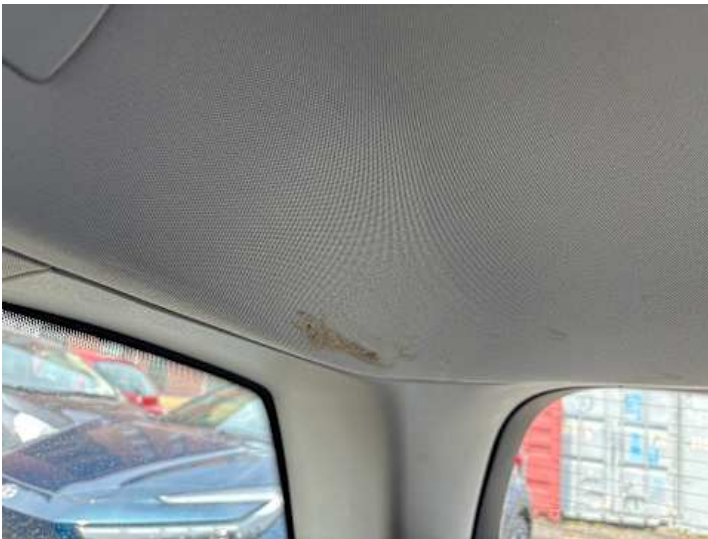
Innenraum (Verschmutzung)

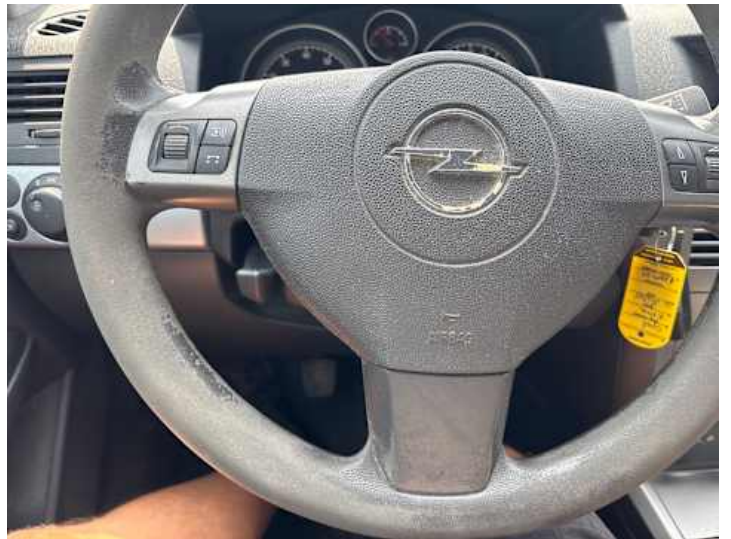
Innenraum (Verschleiß)

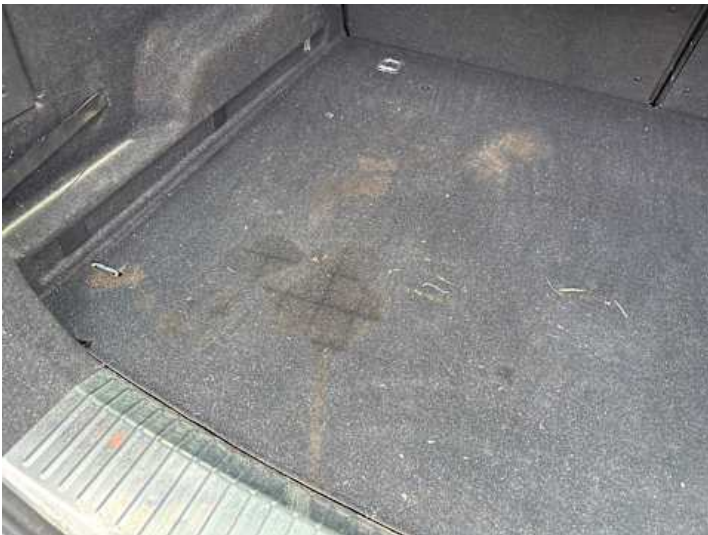
Innenraum (Verschmutzung)
