## Mercedes-Benz E 300 de

EZ 11/2019 | Kombi | Diesel-Hybrid · PHEV (Plug-in-Hybrid) |  
Automatikgetriebe | 154.402km  
Besteuerung: Differenzbesteuert (§25a UStG)  
Fahrzeugstandort: 24\*\*\*  
Fahrzeug aufgenommen am: 25.08.2026

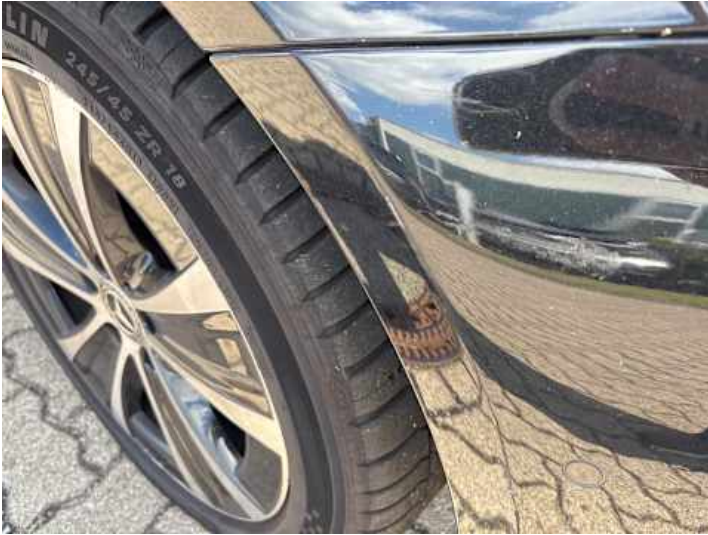
Stoßstange vorne (Kratzer)

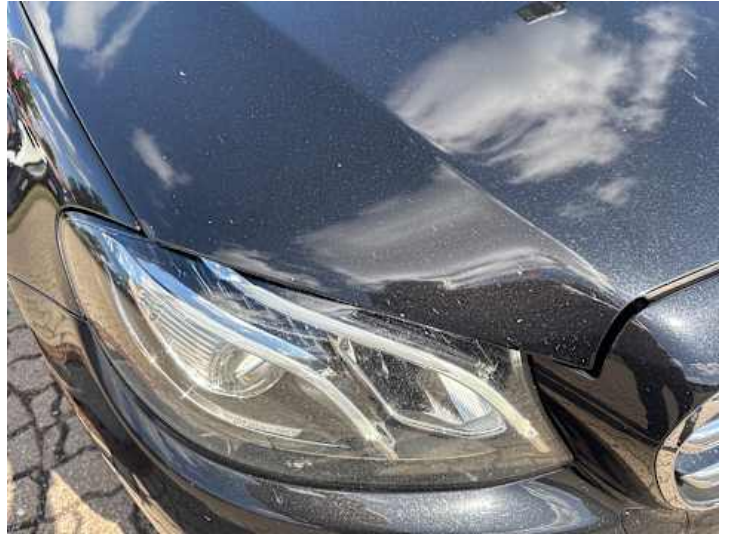
Motorhaube (Steinschlag)

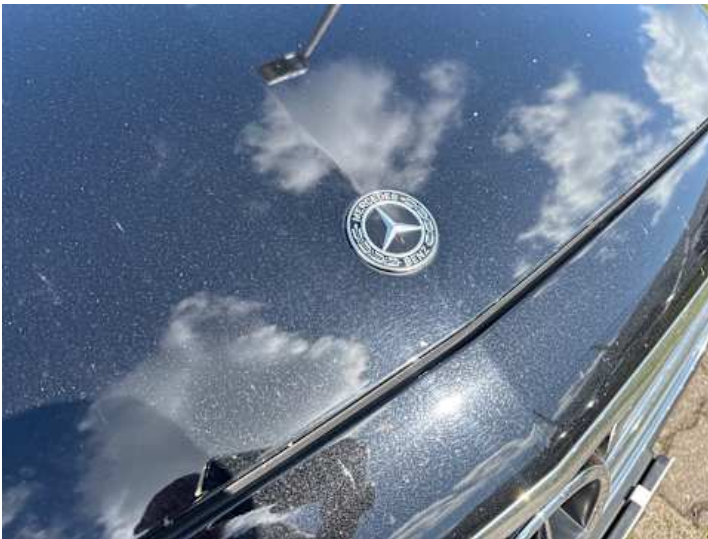
Motorhaube (Steinschlag)

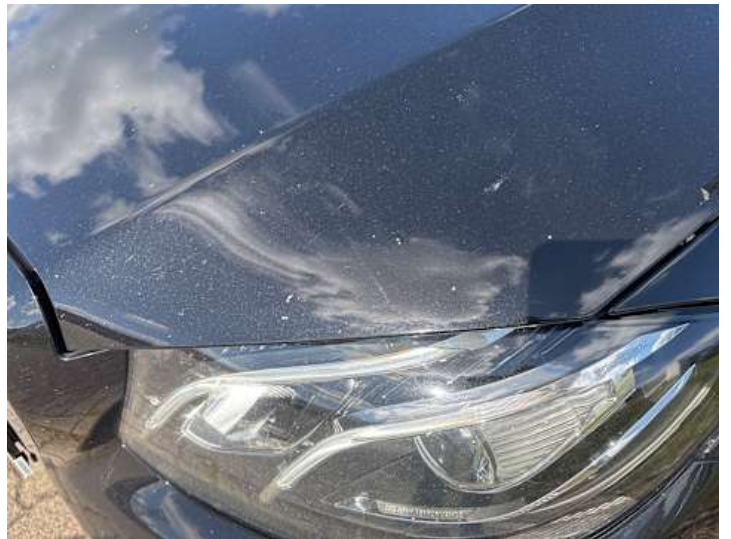
Motorhaube (Steinschlag)

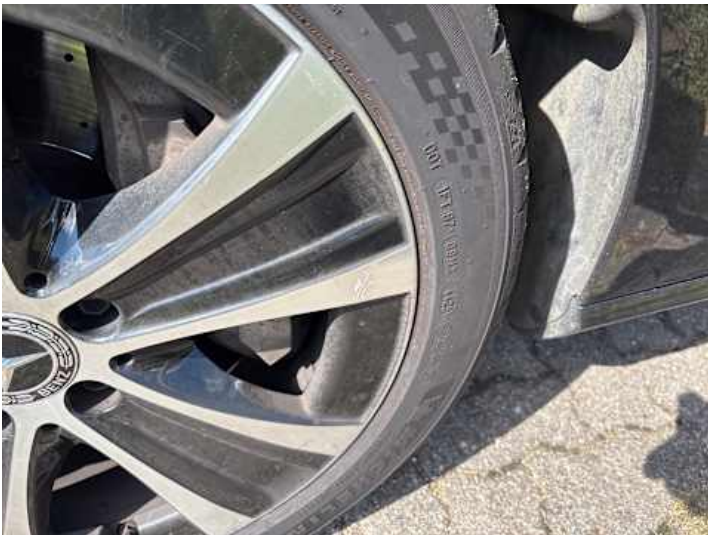
Rad (Kratzer, Kerben)

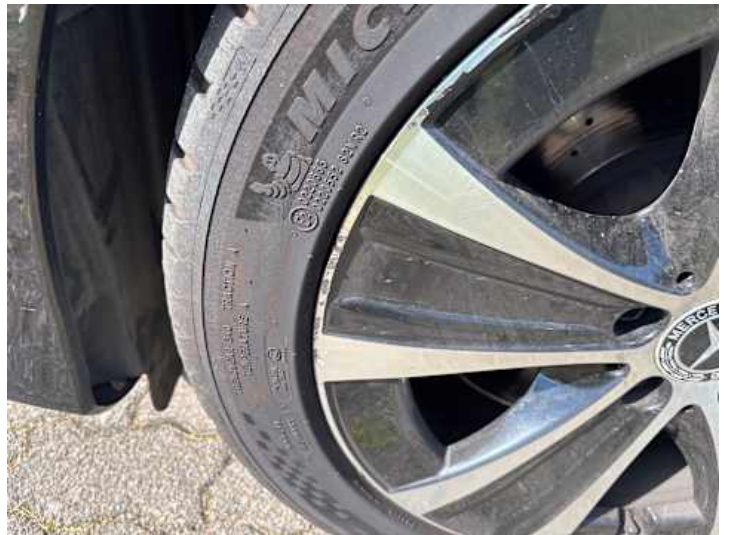
Rad (Kratzer, Kerben)

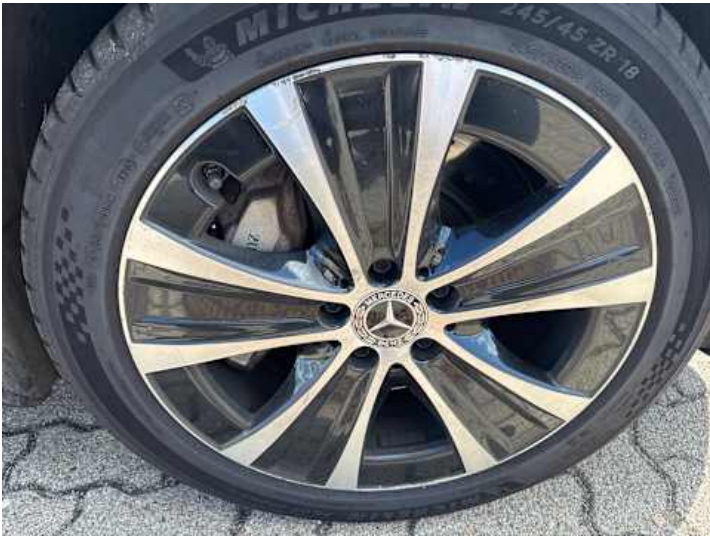
Rad (Kratzer, Kerben)

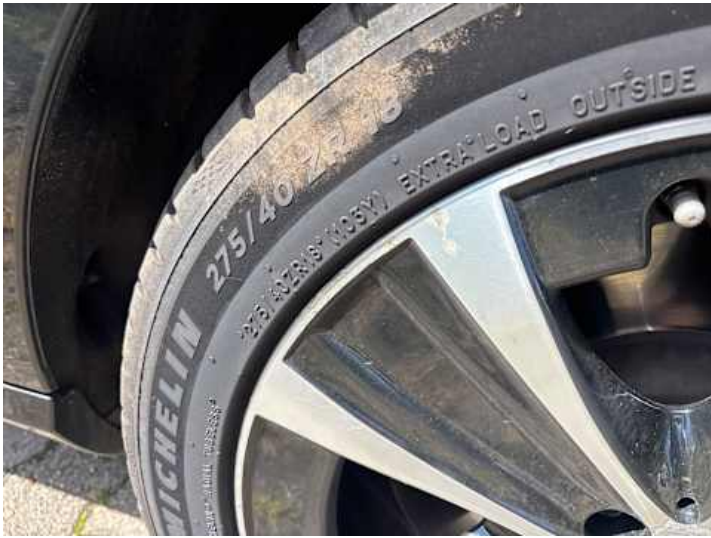
Rad (Kratzer)

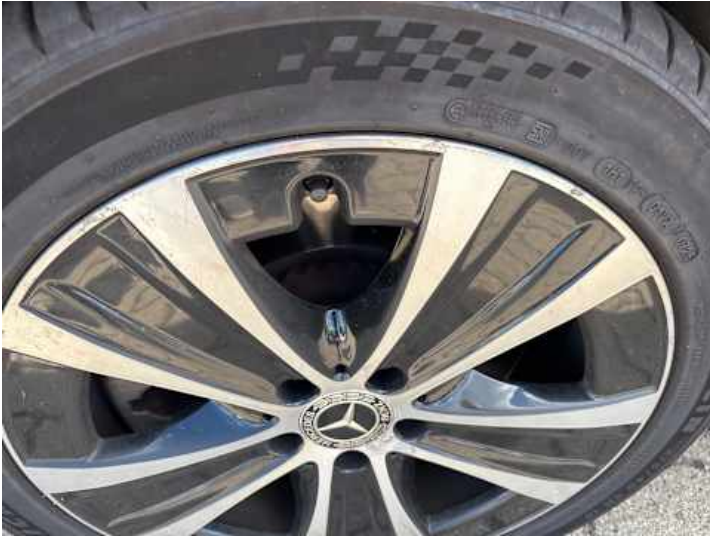
Rad (Kratzer)

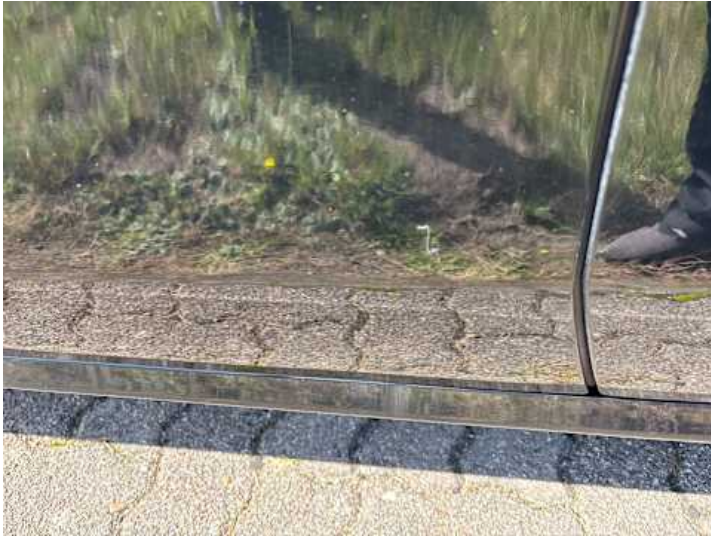
Fahrtür (Kratzer)

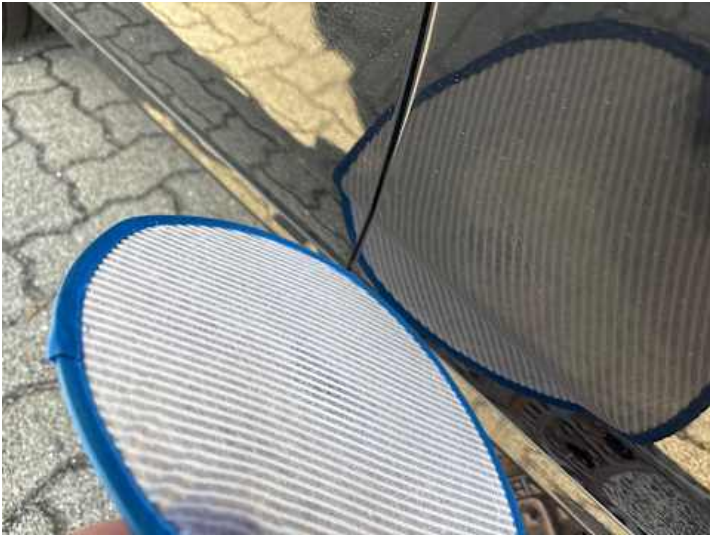
Beifahrtür (Delle, Kratzer)

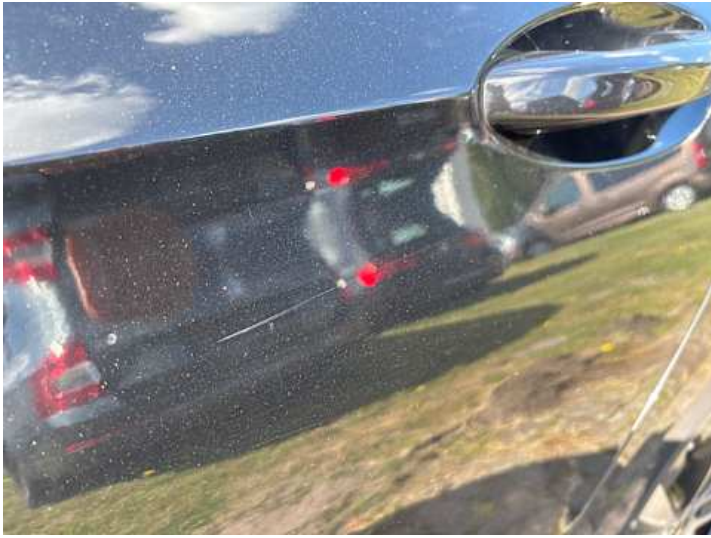
Türe hinten links (Kratzer)

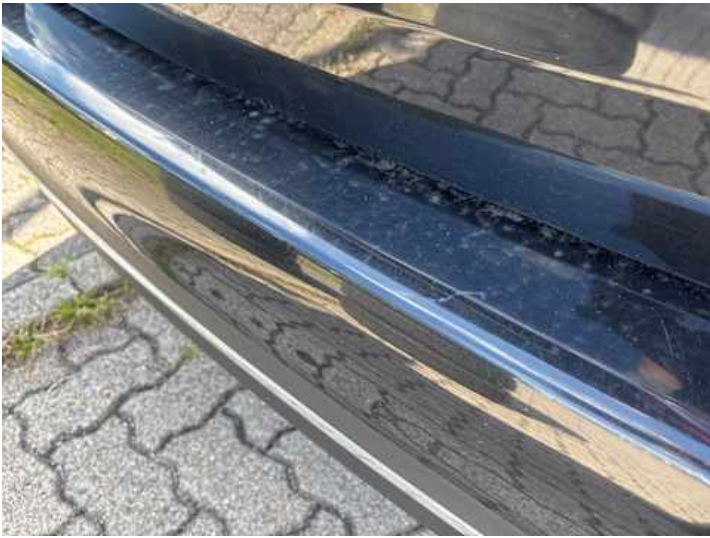
Stoßstange hinten (Kratzer)

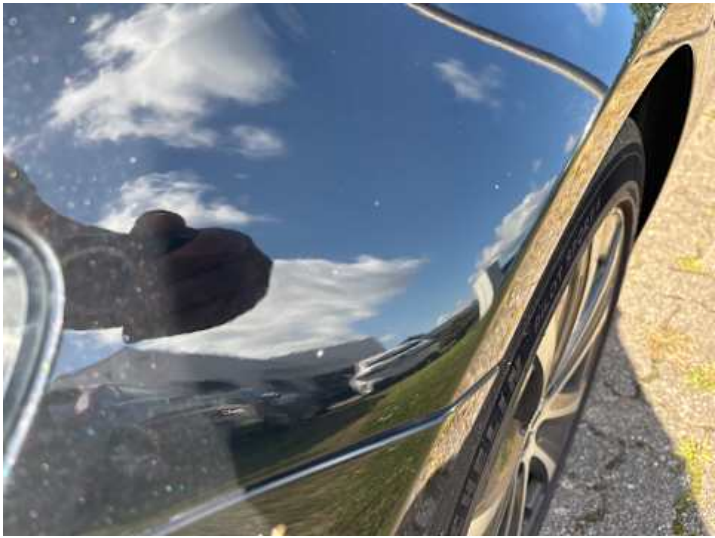
Kotflügel vorne links (Steinschlag)

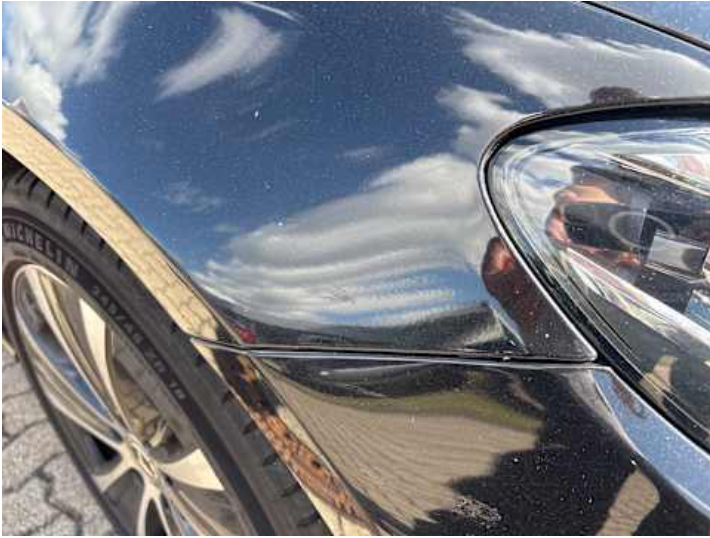
Kotflügel vorne rechts (Steinschlag)

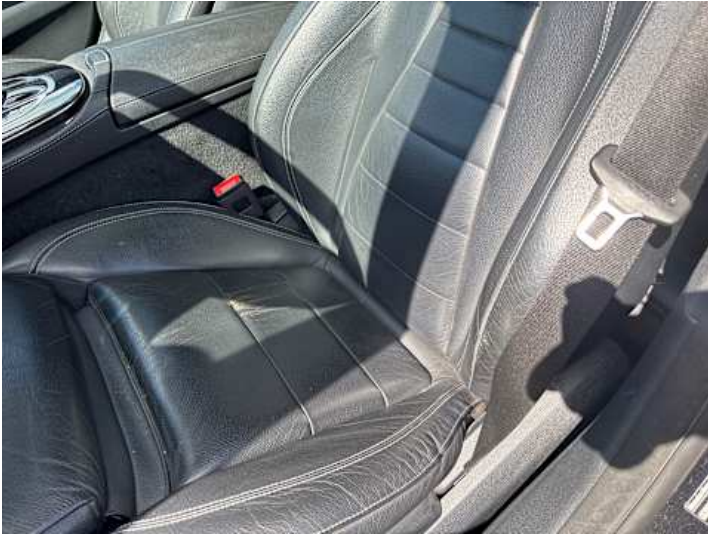
Innenraum (Verschleiß)

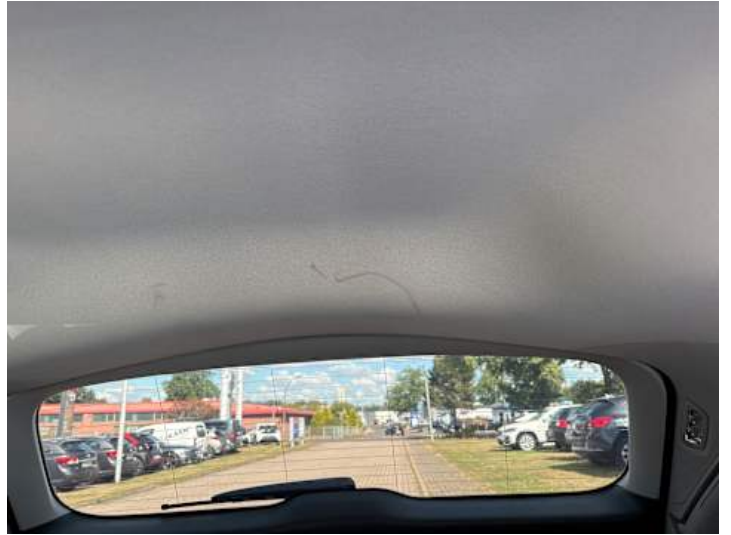
Innenraum (Verschmutzung)
