### Citroen C5 Business Class

EZ 06/2013 | Kombi | Diesel | Schaltgetriebe | 220.391km  
Besteuerung: Differenzbesteuert (§25a UStG)  
Fahrzeugstandort: 79\*\*\*  
Fahrzeug aufgenommen am: 23.07.2026

# Hinweise zum Zustandsbericht

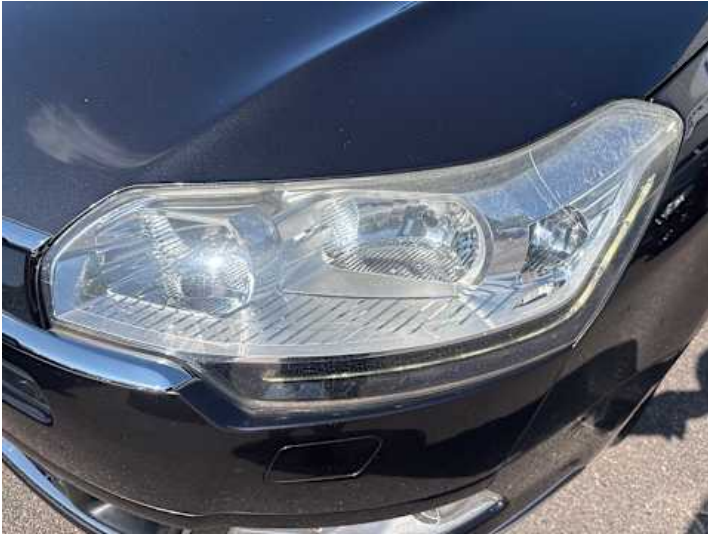
Scheinwerfer (links) (Blind)

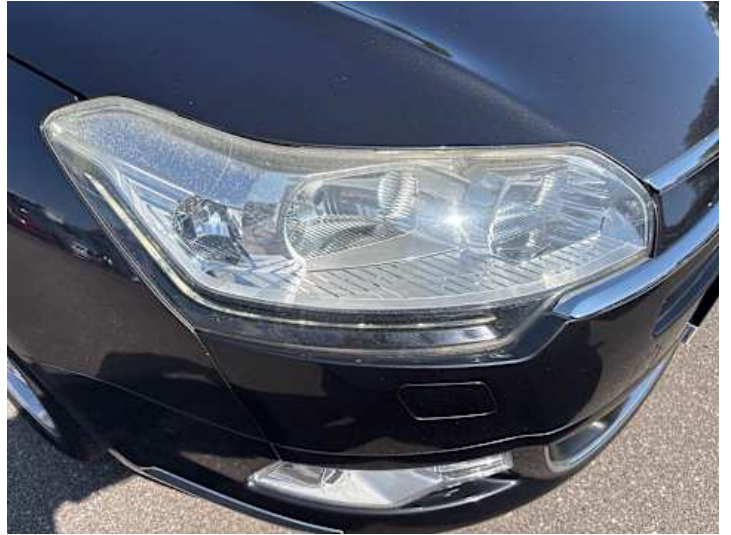
Scheinwerfer (rechts) (Blind)

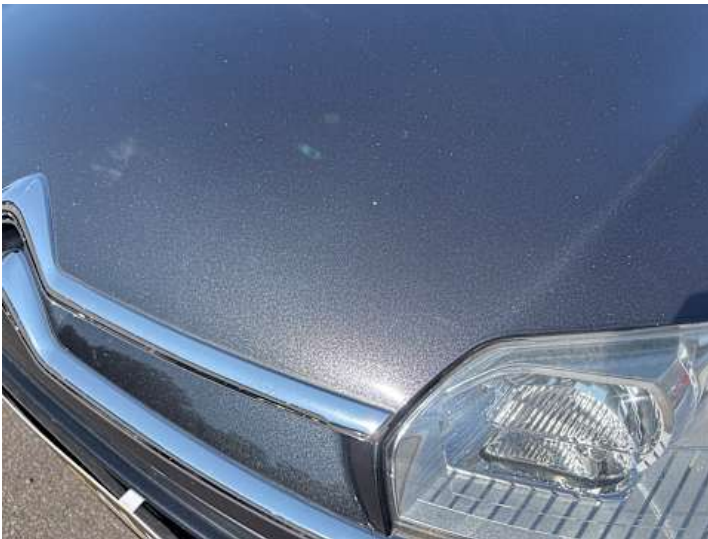
Motorhaube (Steinschlag)

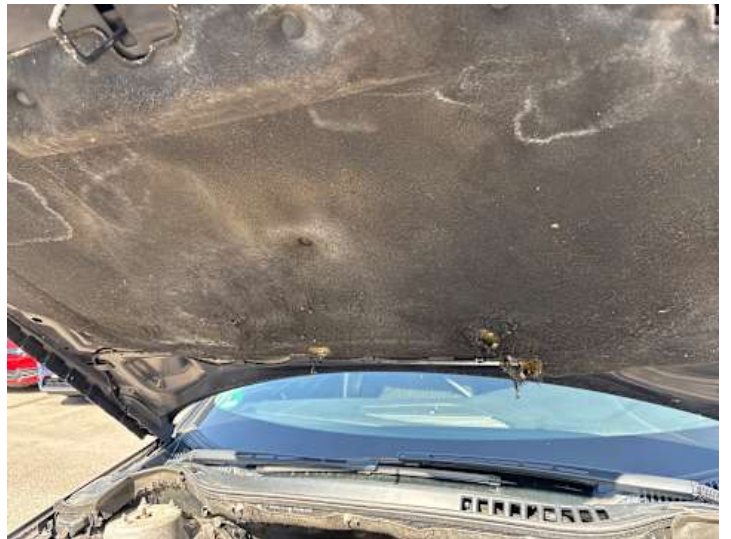
Motorhaube (Riss/Bruch)

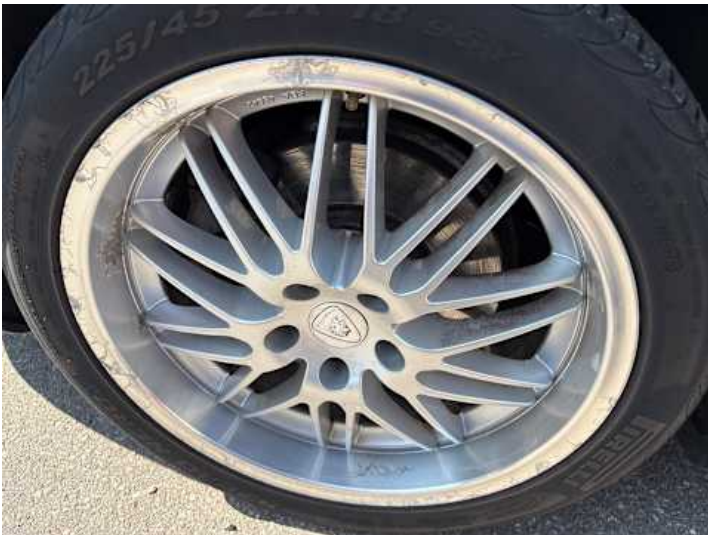
Rad (Kratzer, Rost)

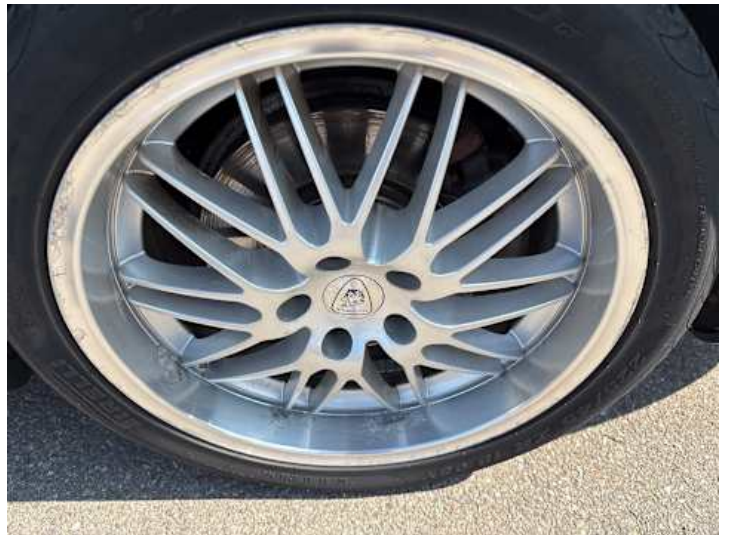
Rad (Kratzer, Rost)

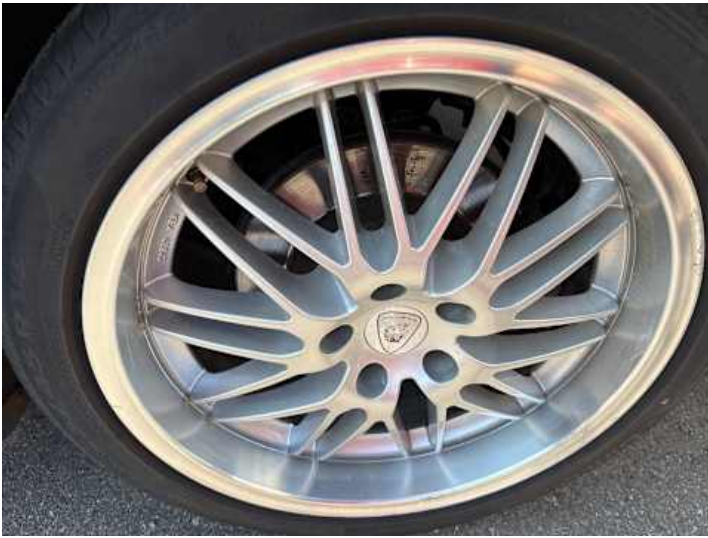
Rad (Kratzer, Rost)

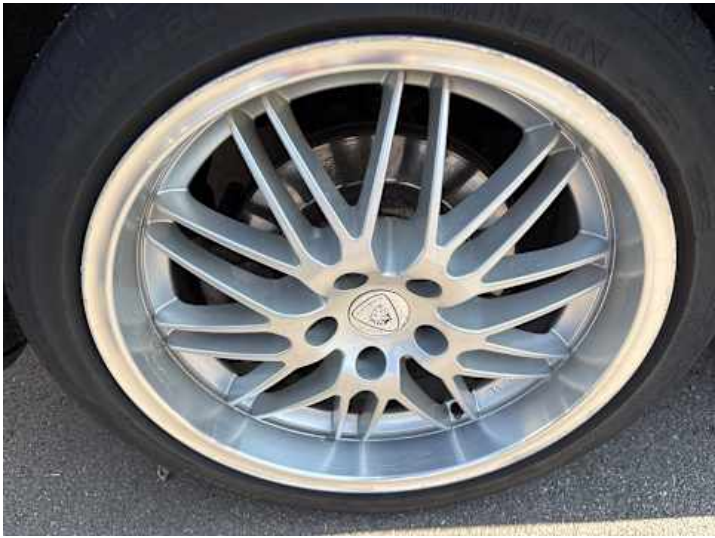
Rad (Kratzer)

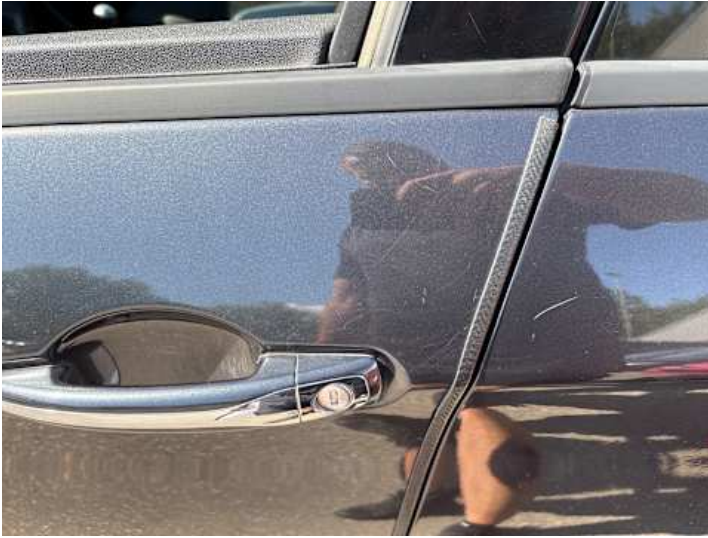
Fahrtür (Kratzer)

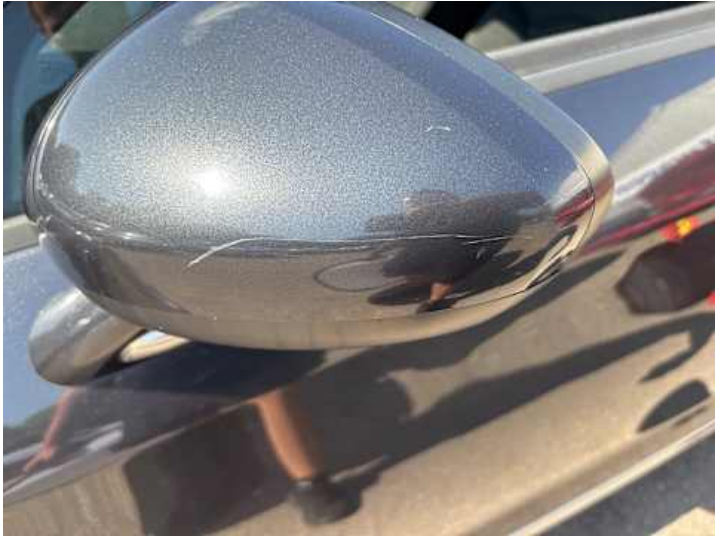
Fahrtür (Kratzer)

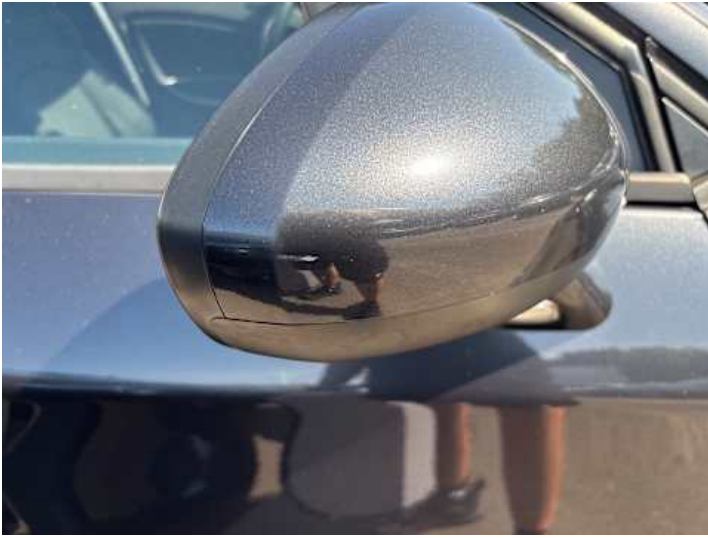
Beifahrtür (Kratzer)

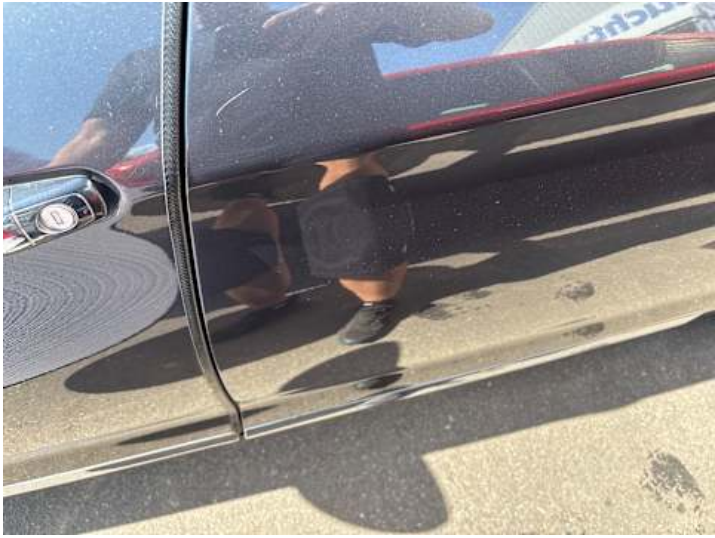
Türe hinten links (Kratzer)

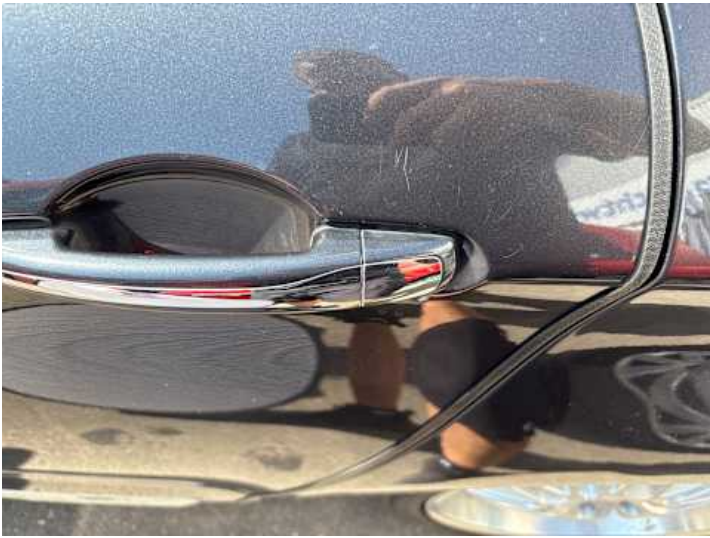
Türe hinten links (Kratzer)

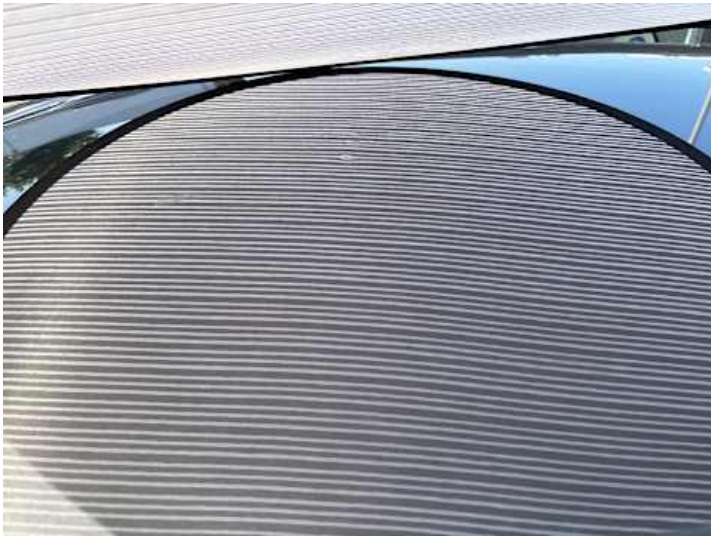
Dach (Delle)

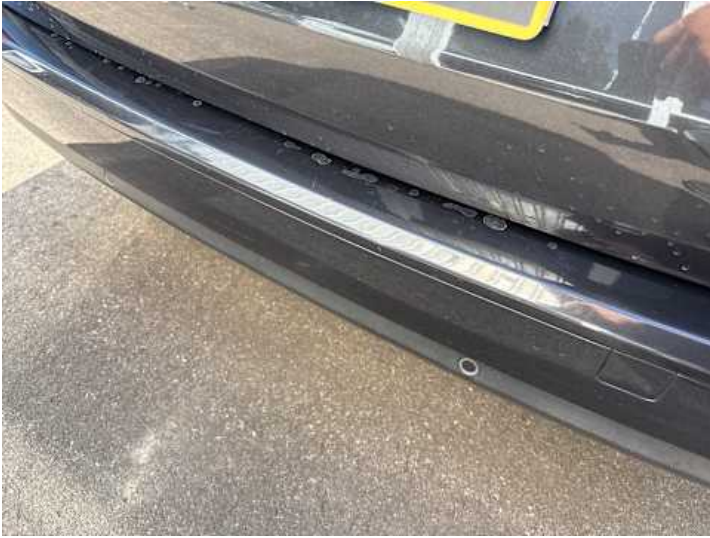
Stoßstange hinten (Kratzer)

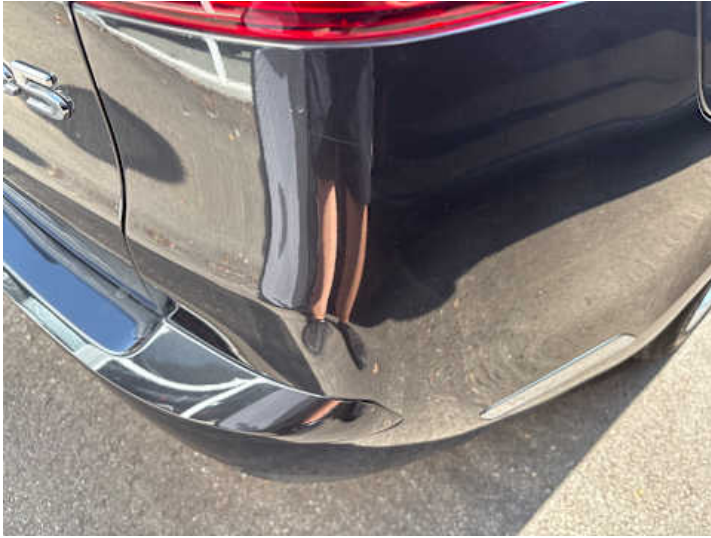
Stoßstange hinten (Kratzer)

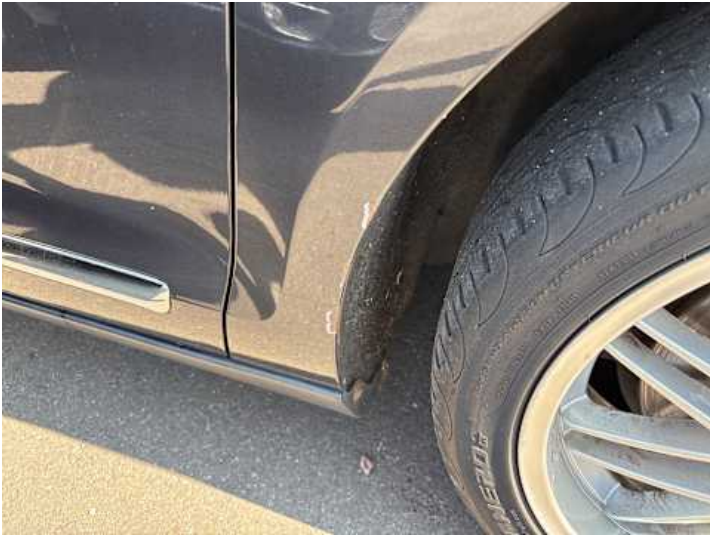
Kotflügel vorne rechts (Rost)

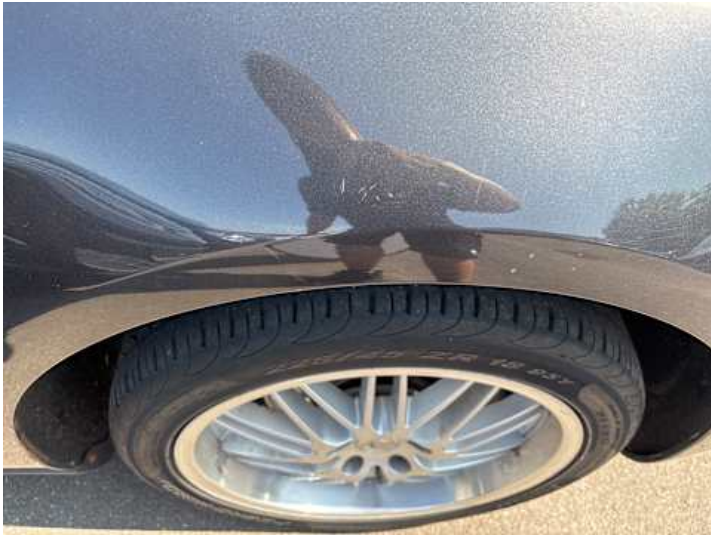
Kotflügel vorne rechts (Kratzer)

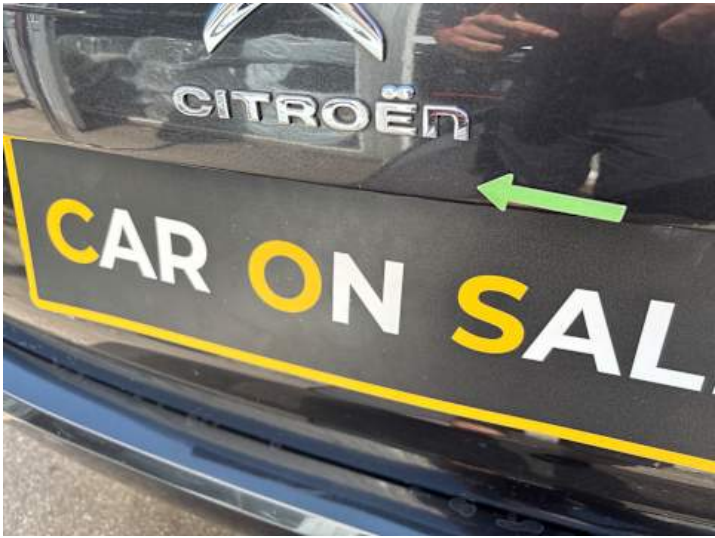
Heckklappe (Kratzer)

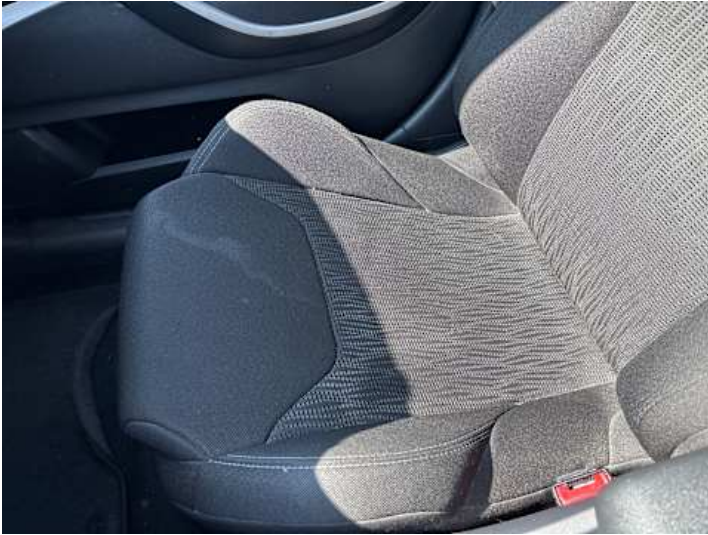
Innenraum (Verschmutzung, Verschleiß)

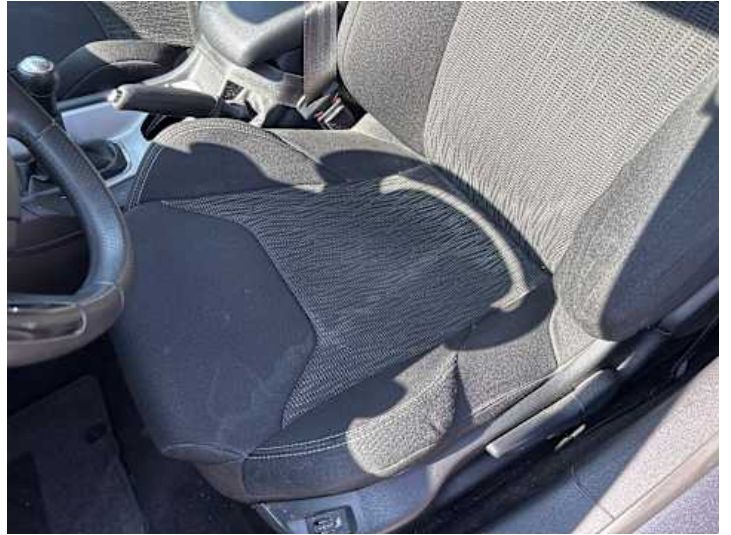
Innenraum (Verschmutzung, Verschleiß)

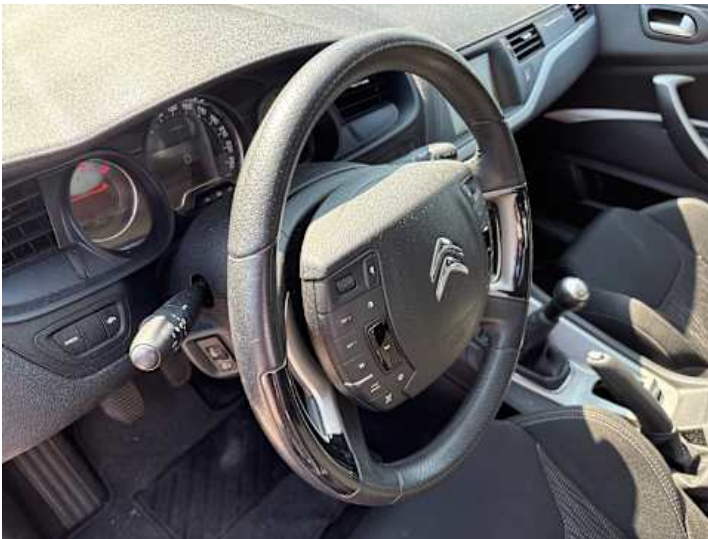
Innenraum (Verschmutzung, Verschleiß)

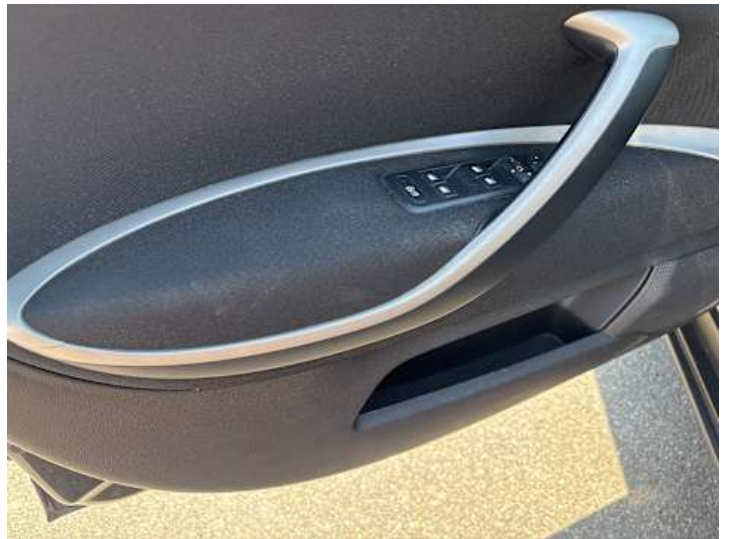
Innenraum (Verschmutzung, Verschleiß)
