## BMW 430 i M Sport

EZ 08/2018 | Coupé | Benzin | Automatikgetriebe | 86.176km

Fahrzeug aufgenommen am: 29.07.2026

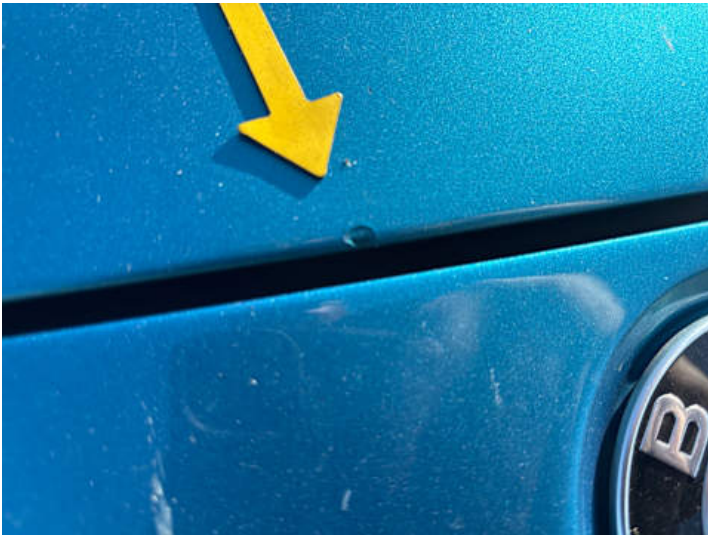
Motorhaube (Steinschlag, Unsachgemäß instand gesetzt)

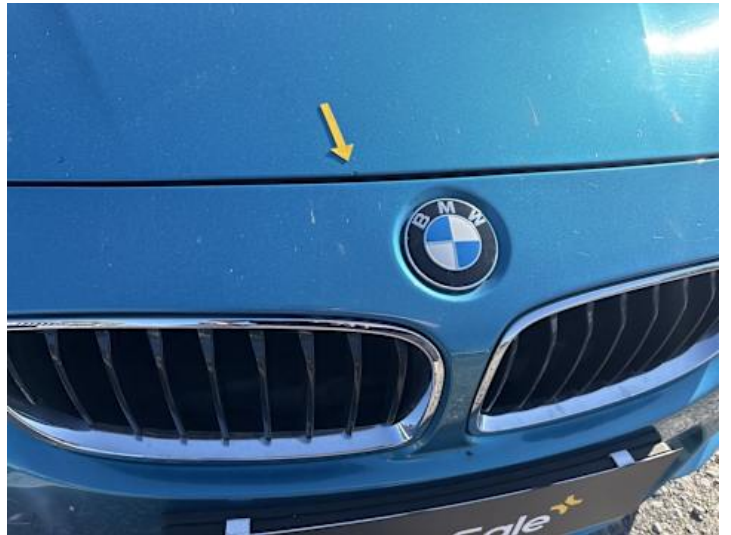
Motorhaube (Steinschlag, Unsachgemäß instand gesetzt)

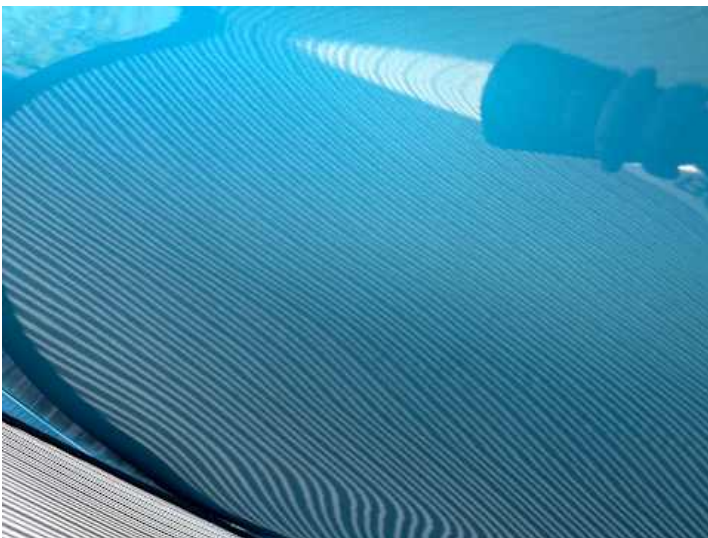
Türe hinten rechts (Unsachgemäß instand gesetzt)

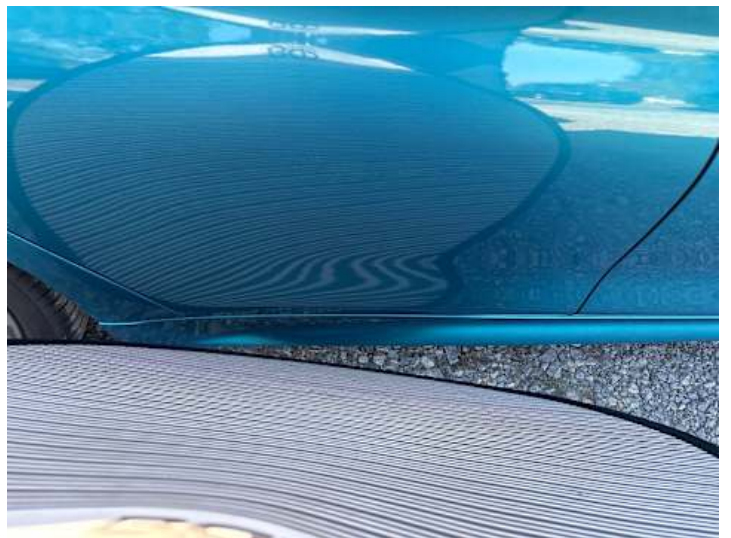
Türe hinten rechts (Unsachgemäß instand gesetzt)

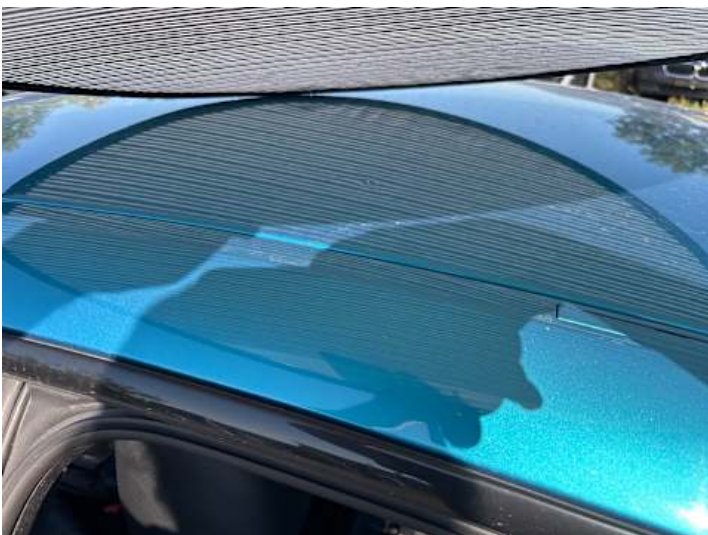
Dach (Delle)

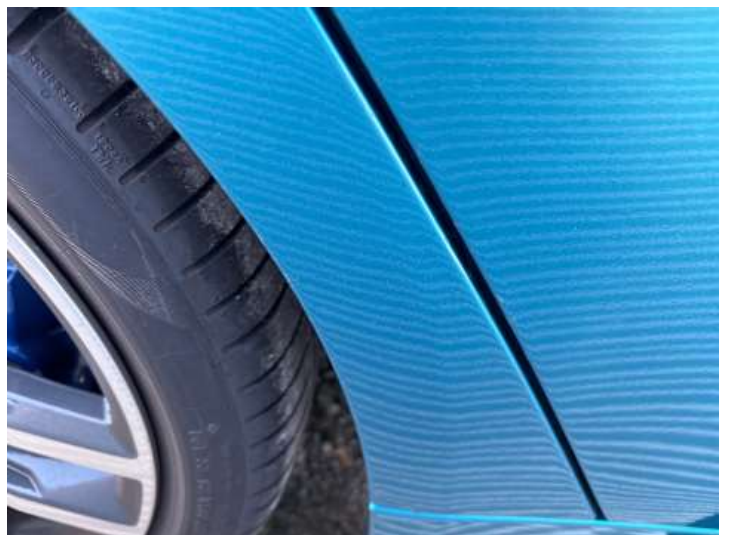
Seitenteil hinten rechts (Unsachgemäß instand gesetzt)

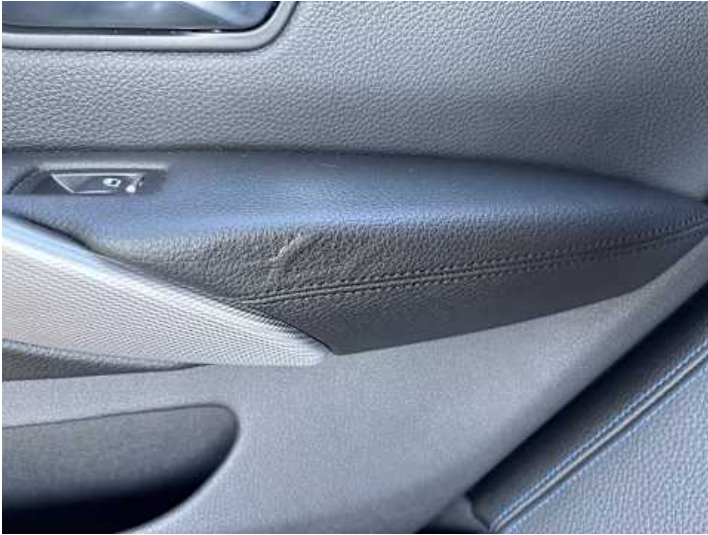
Innenraum (Verschleiß)

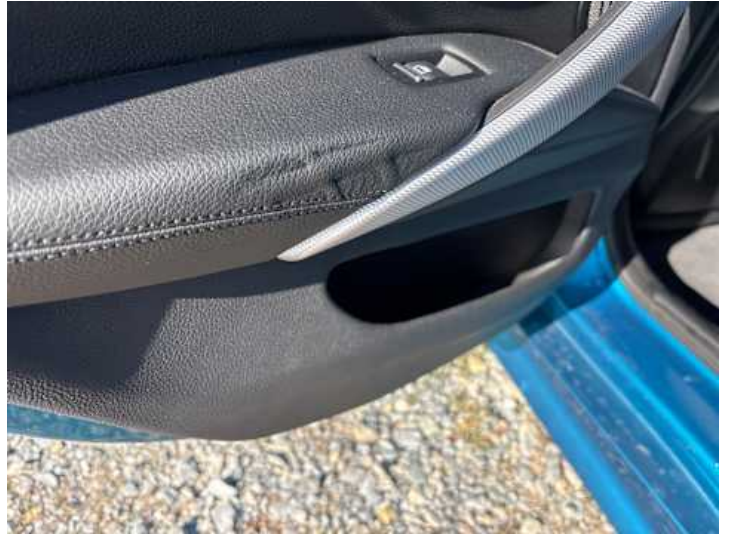
Innenraum (Verschleiß)

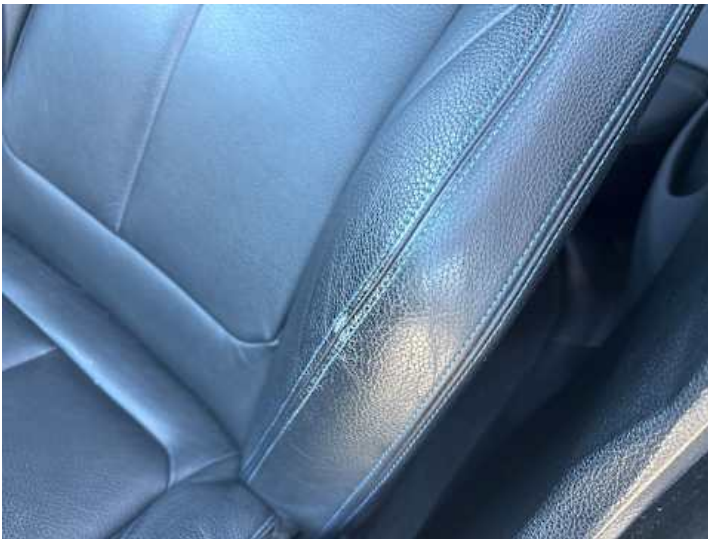
Innenraum (Verschleiß)
