## Audi SQ5 Sportback

EZ 11/2021 | Geländewagen | Diesel-Hybrid · MHEV (Mild-Hybrid) |  
Automatikgetriebe | 90.503km  
Besteuerung: Regelbesteuert (Deutschland)  
Fahrzeugstandort: 83\*\*\*  
Fahrzeug aufgenommen am: 21.08.2026

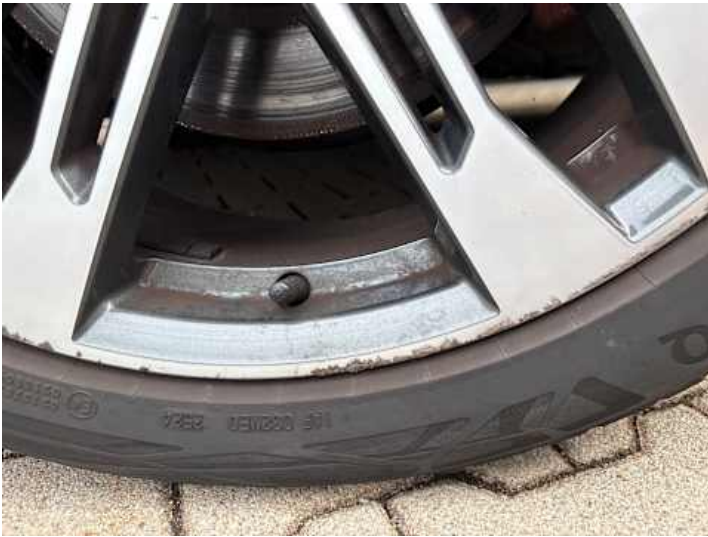
Rad (Kerben, Kratzer)

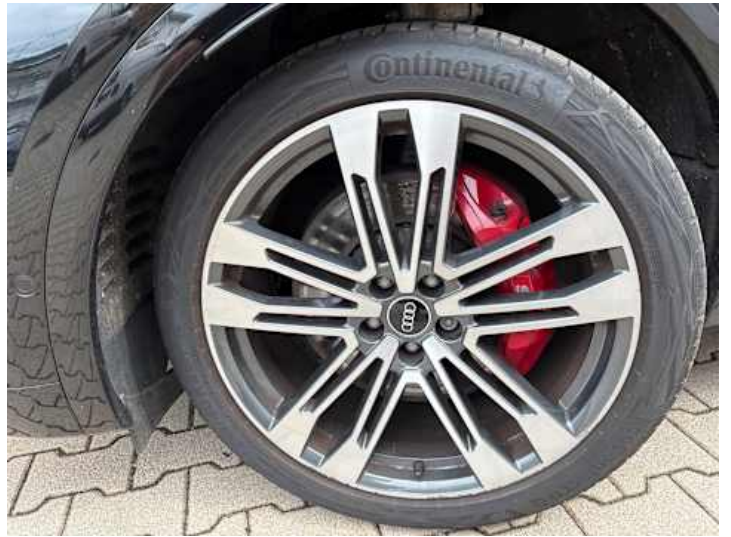
Rad (Kerben, Kratzer)

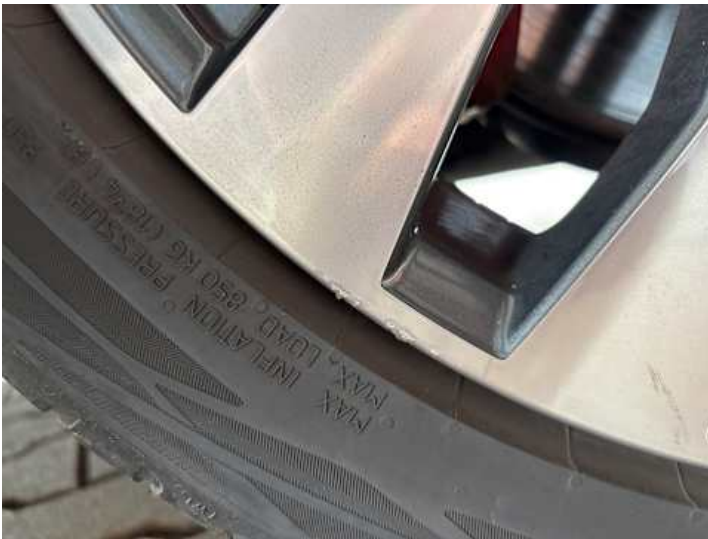
Rad (Kerben, Kratzer)

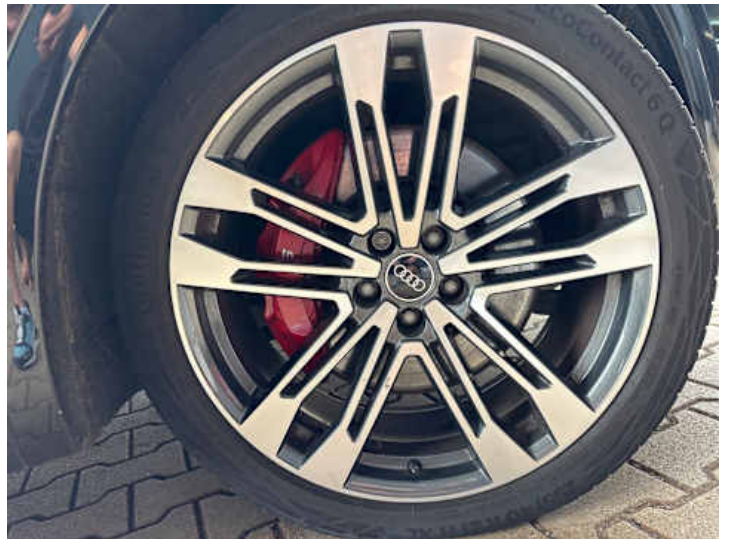
Rad (Kerben, Kratzer)

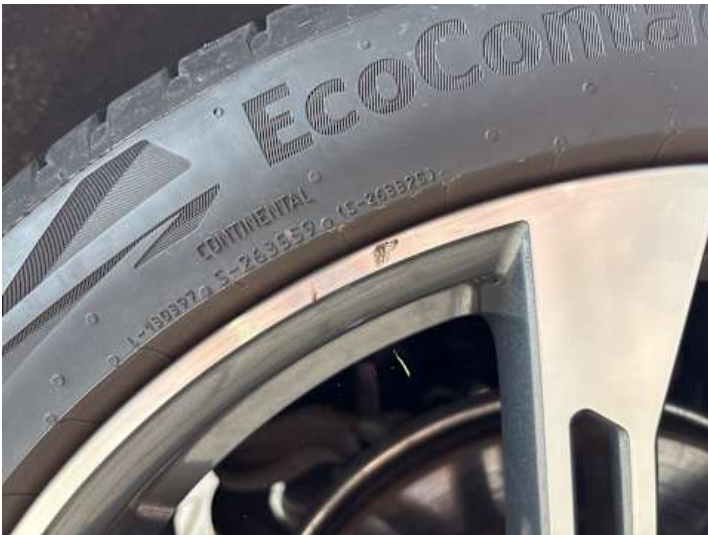
Rad (Kerben, Kratzer)

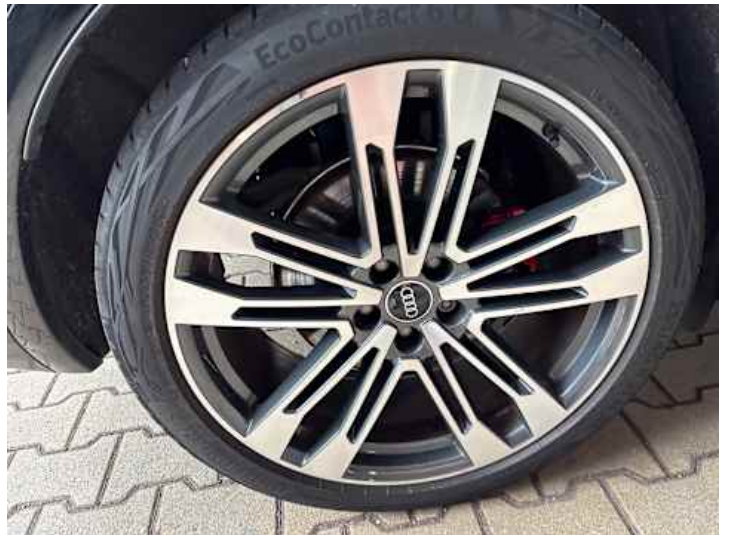
Rad (Kerben, Kratzer)

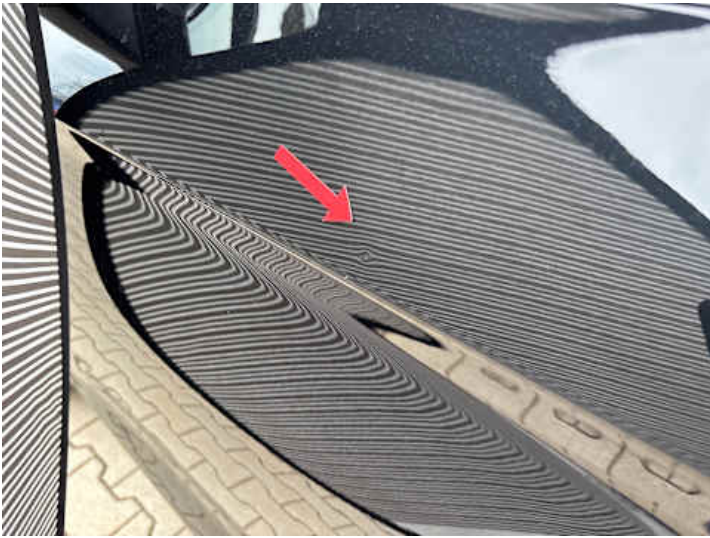
Fahrtür (Delle)

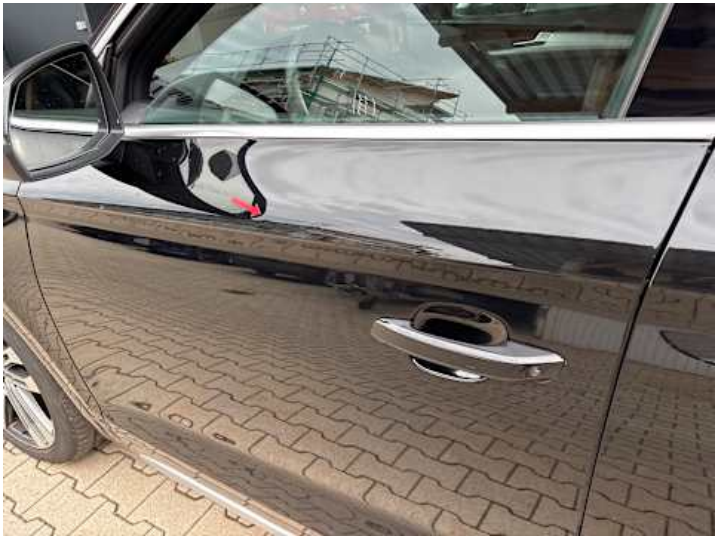
Fahrtür (Delle)

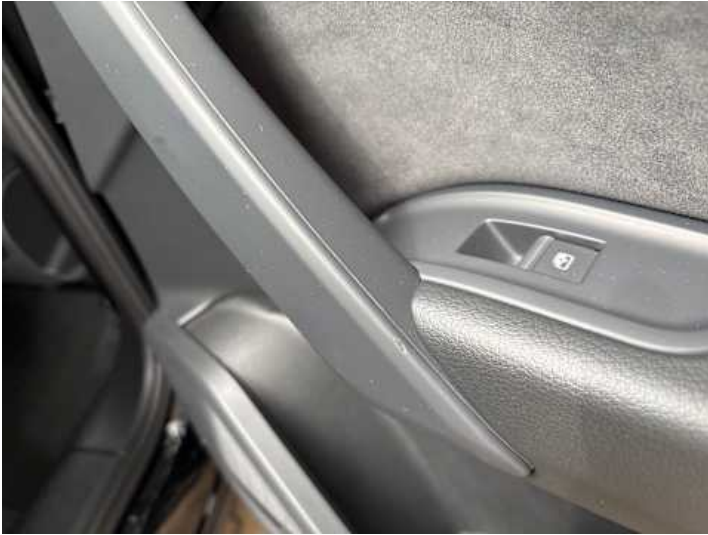
Innenraum (Kratzer)

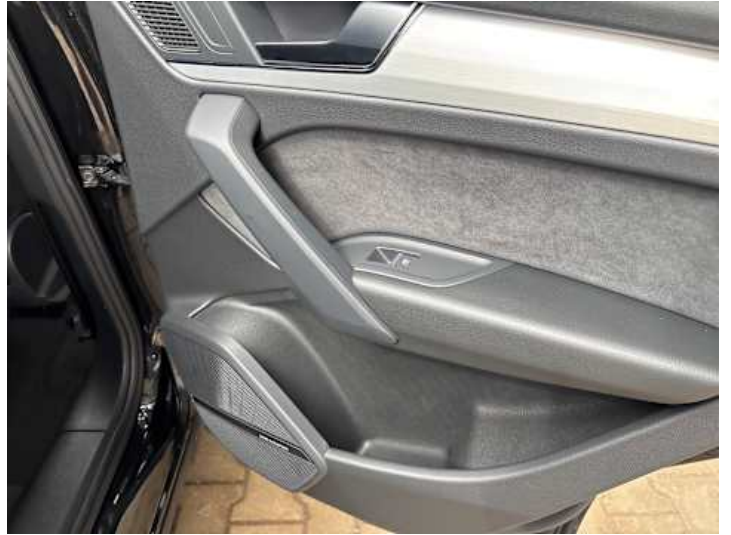
Innenraum (Kratzer)

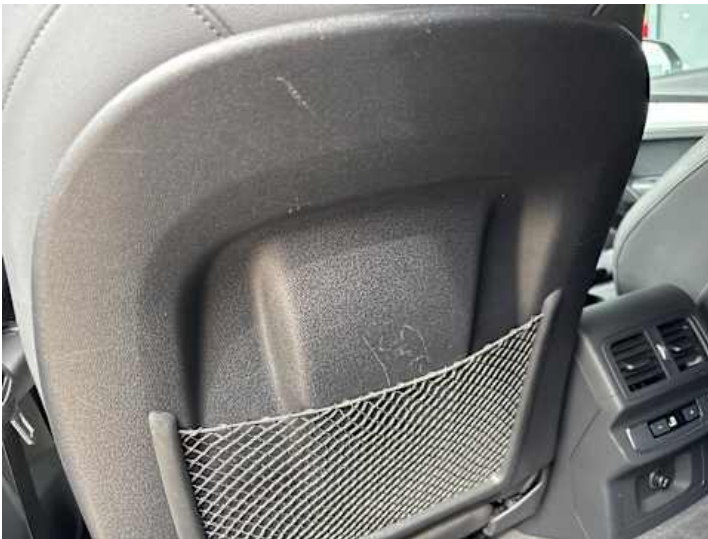
Innenraum (Kratzer)
