| Fahrzeugdaten | Hersteller<br>Seat | | Typ<br>Ateca FR 4Drive | | | Modell<br>2.0 TSI EU6d, FR 4Drive OPF, (Facel.. | | | |
| | VIN<br>VSSZZZ5F6P6557614 | | Aufbau<br>Sport-Utility-Vehicle | | | Anzahl Türen<br>5 | Kraftstoff<br>Superbenzin | KBA-Schlüssel<br>7593/ANO | |

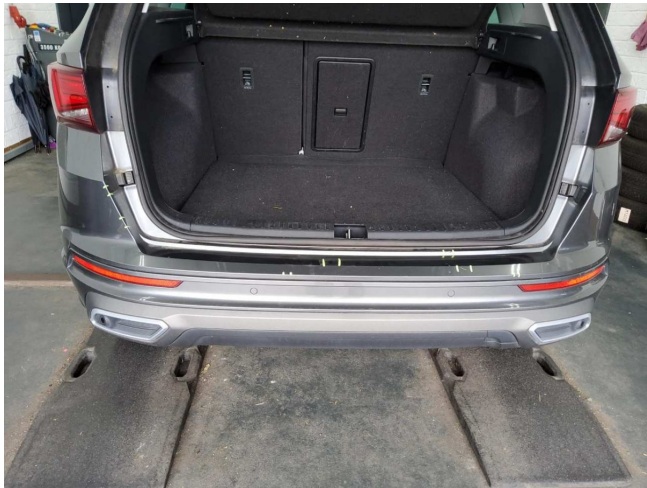
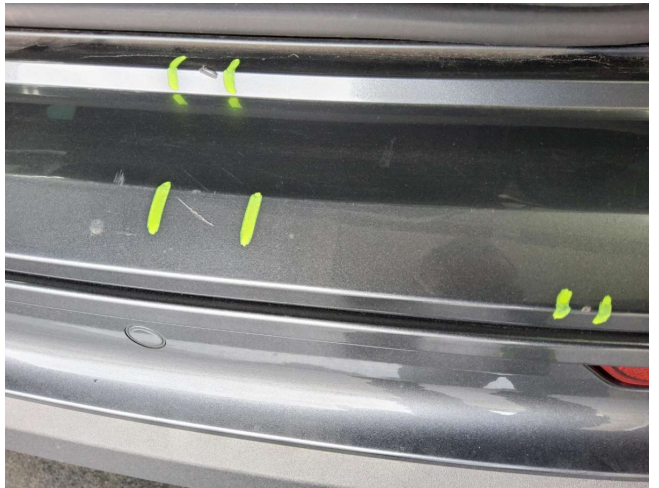
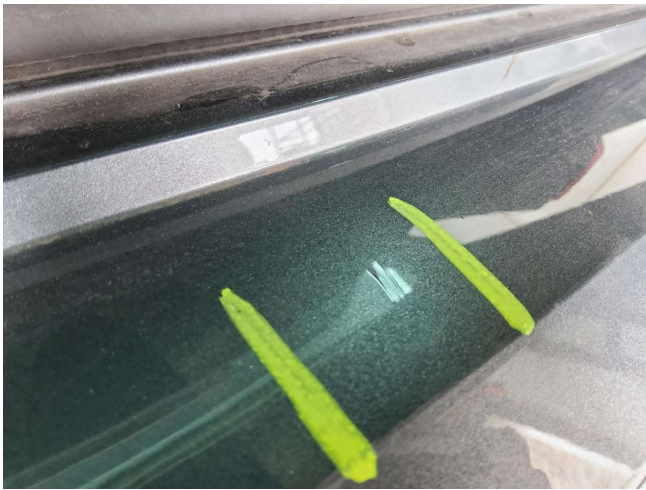
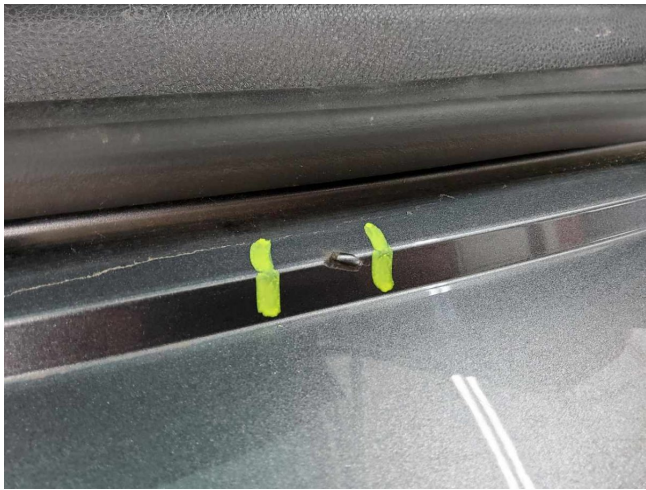
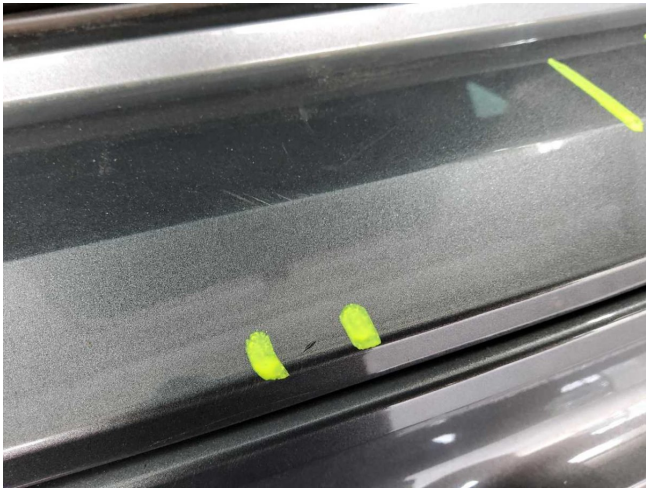
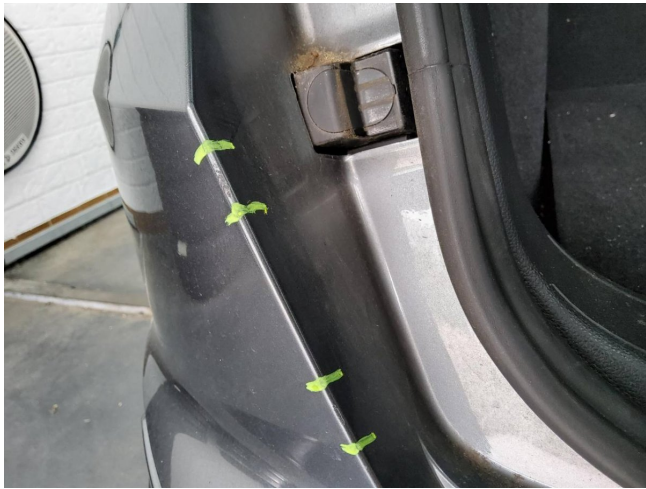
| Optischer Zustand | | | | |
|---|---|---|---|---|
| 4. | Stoßfänger hinten Lackierung, verschrammt - lackieren mit Lackaufbau | 676,47 € | 72.97 % | 493,62 € |

Stoßfänger hinten Lackierung, verschrammt, lackieren mit Lackaufbau (DEKRA)

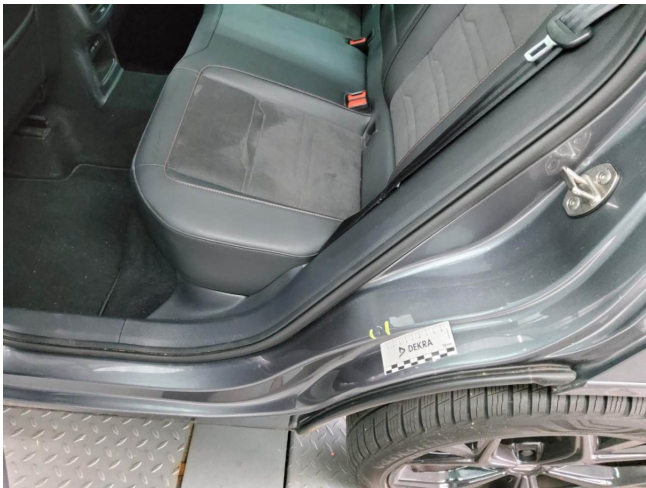
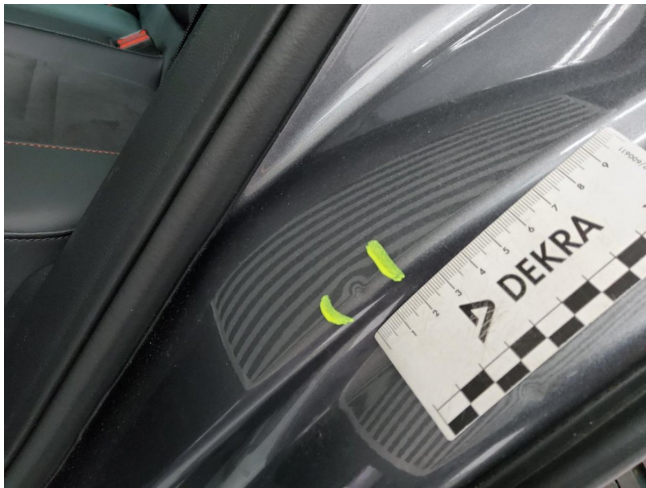
| Optischer Zustand | | | | |
|---|---|---|---|---|
| 6. | Tür hinten links Einstieg, eingedellt - smart repair | 87,39 € | 100 % | 87,39 € |

Tür hinten links Einstieg, eingedellt, smart repair (DEKRA)

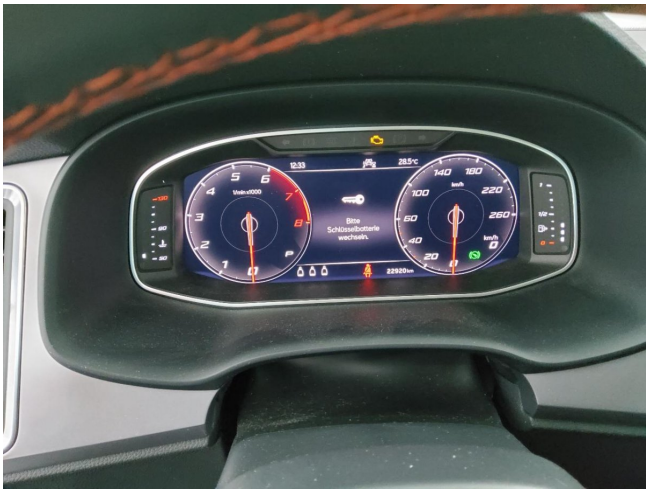
| Technischer Zustand / Zustandsbeschreibung | | | | |
|---|---|---|---|---|
| 2. | Schlüsselbatterie defekt - erneuern | 8,40 € | 100 % | 8,40 € |

Schlüsselbatterie defekt (DEKRA)

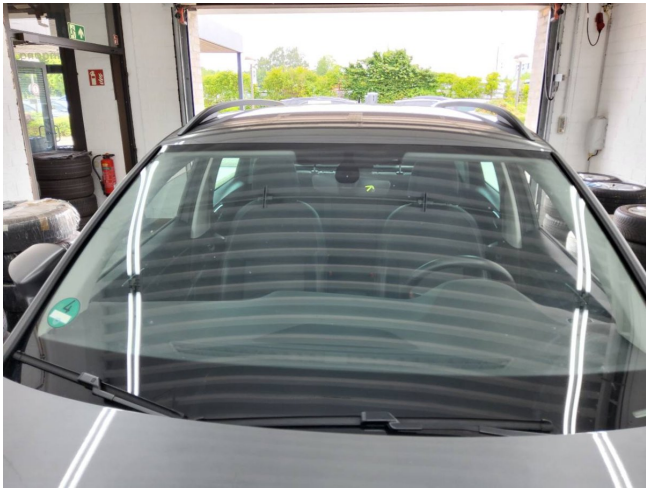
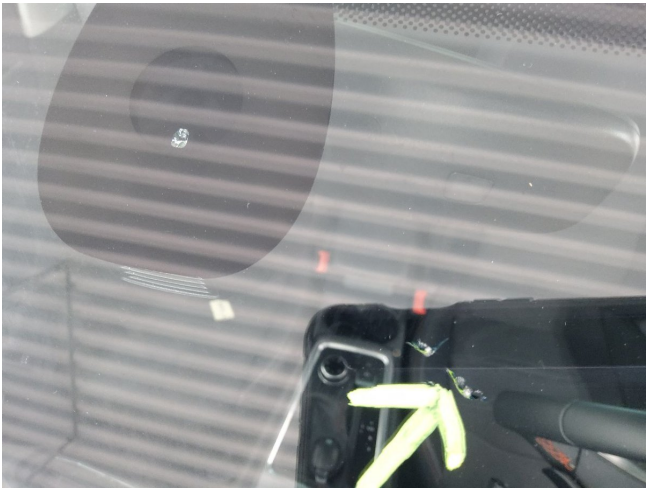
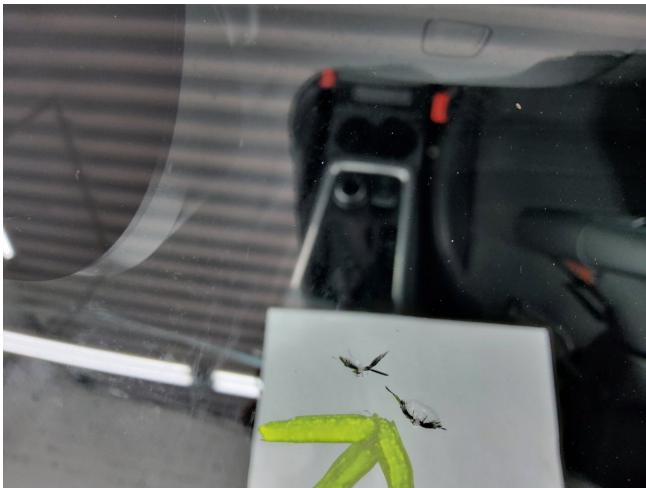
| Technischer Zustand / Zustandsbeschreibung | | | | |
|---|---|---|---|---|
| 3. | Windschutzscheibe Steinschläge mit Rissbildung - erneuern | 926,89 € | 100 % | 926,89 € |

Windschutzscheibe Steinschläge mit Rissbildung (DEKRA)

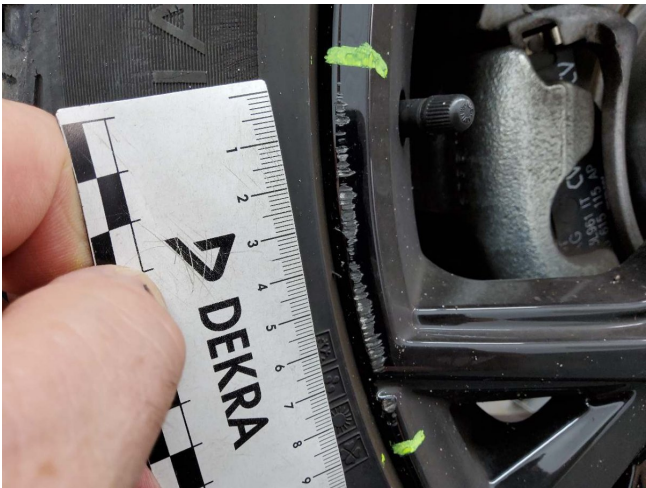
| Optischer Zustand | | | | |
|---|---|---|---|---|
| 1. | Alufelge vorne links verschrammt - lackieren mit Lackaufbau | 168,07 € | 100 % | 168,07 € |

Alufelge vorne links verschrammt (DEKRA)

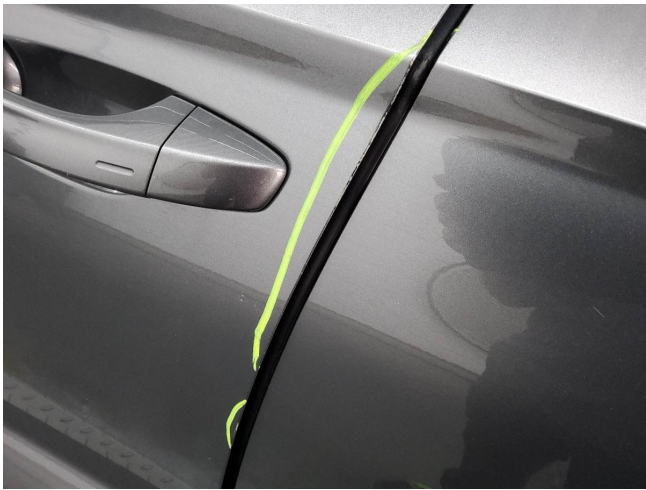
| Optischer Zustand | | | | |
|---|---|---|---|---|
| 7. | Tür vorne links auslegen und polieren | 21,01 € | 100 % | 21,01 € |

Tür vorne links auslegen und polieren (DEKRA)

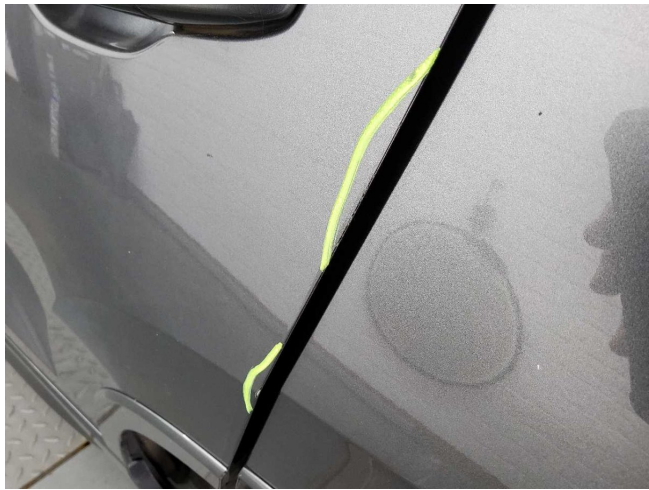
| Optischer Zustand | | | | |
|---|---|---|---|---|
| 5. | Tür hinten links auslegen und polieren | 21,01 € | 100 % | 21,01 € |

Tür hinten links auslegen und polieren (DEKRA)
