## Volkswagen Touran Cup

EZ 05/2015 | Van | Diesel | Schaltgetriebe | 181.881km

Fahrzeug aufgenommen am: 17.08.2026

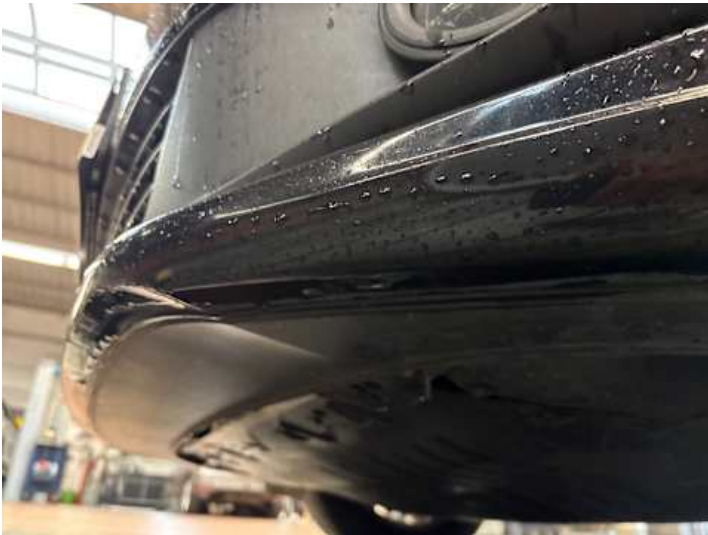
Stoßstange vorne (Kratzer)

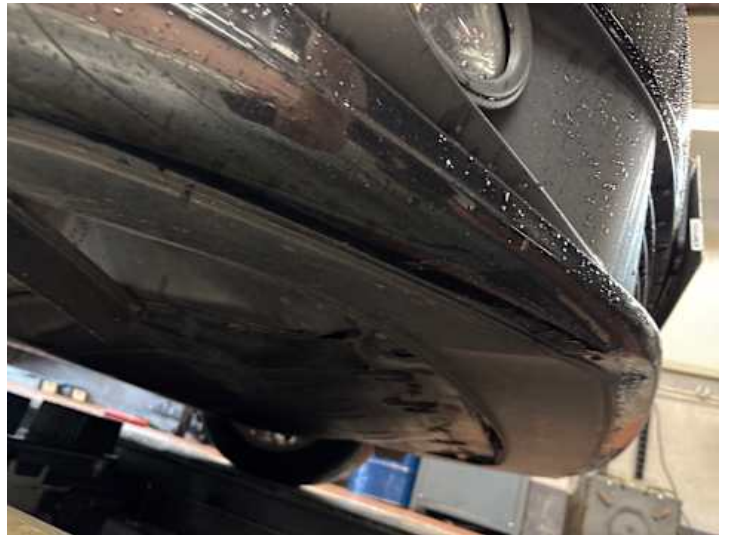
Stoßstange vorne (Kratzer)

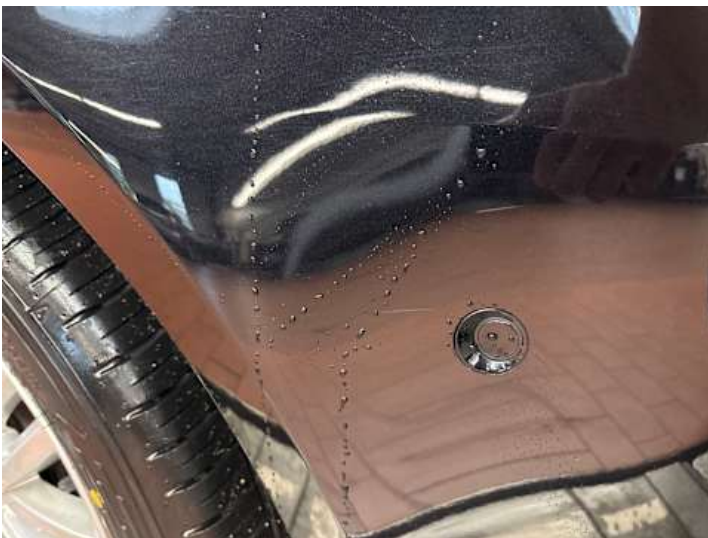
Stoßstange vorne (Kratzer)

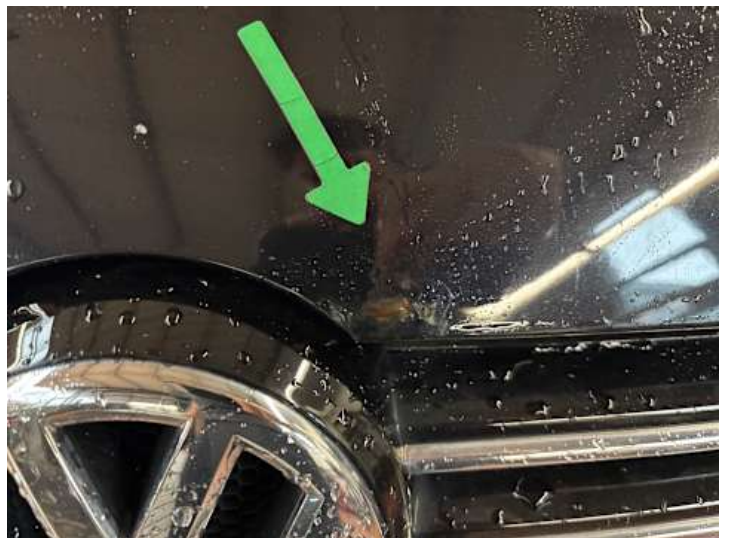
Motorhaube (Rost)

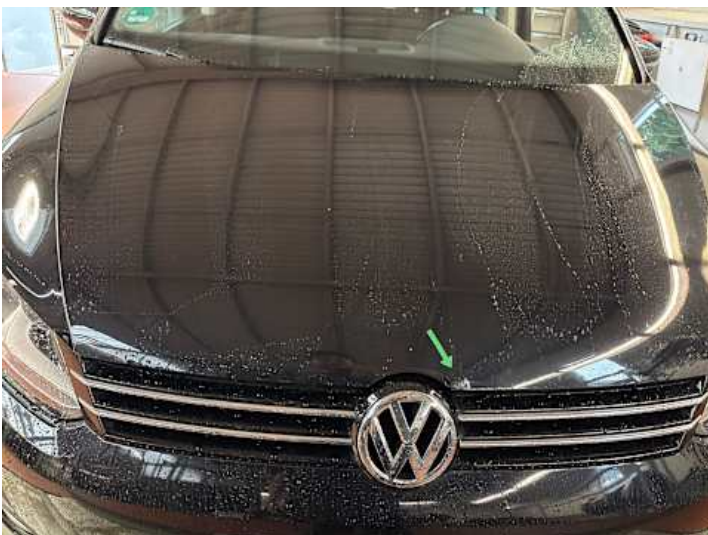
Motorhaube (Rost)

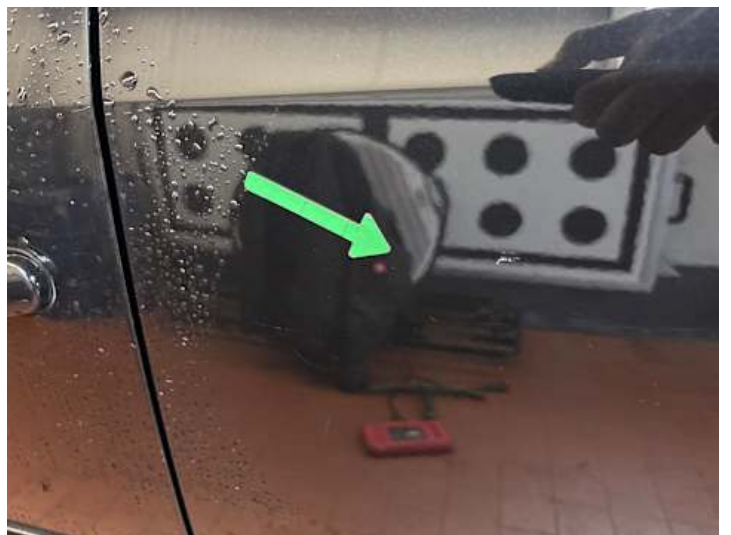
Türe hinten links (Kratzer)

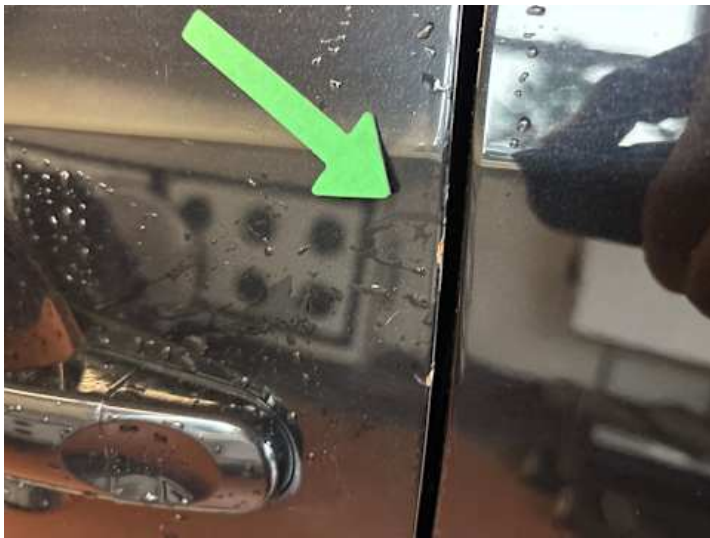
Türe hinten links (Kratzer)

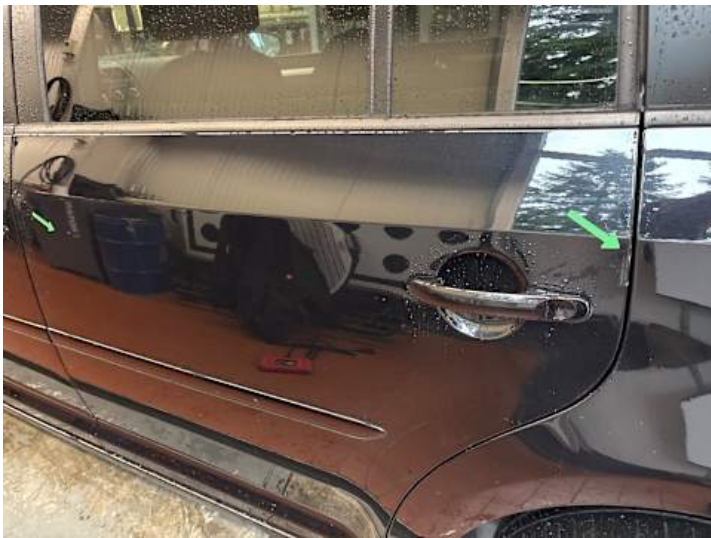
Türe hinten links (Kratzer)

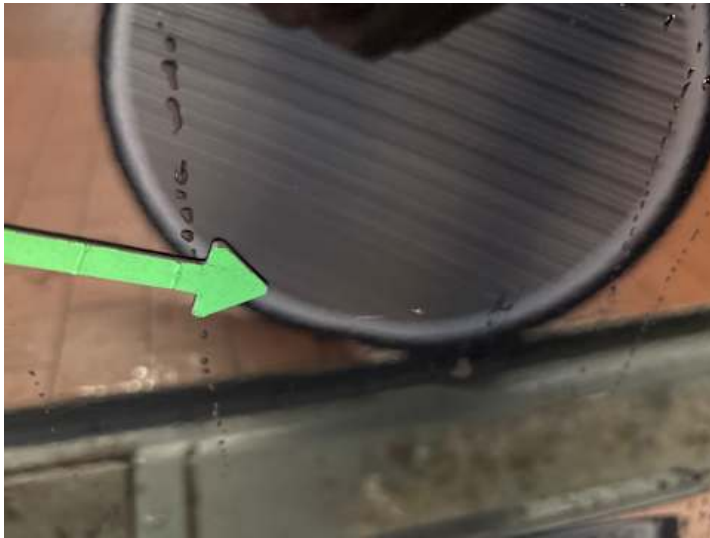
Türe hinten rechts (Delle, Kratzer)

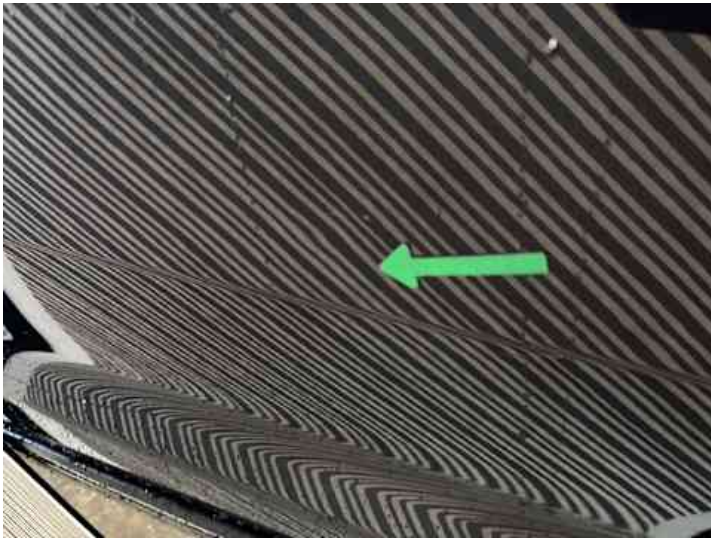
Türe hinten rechts (Delle, Kratzer)

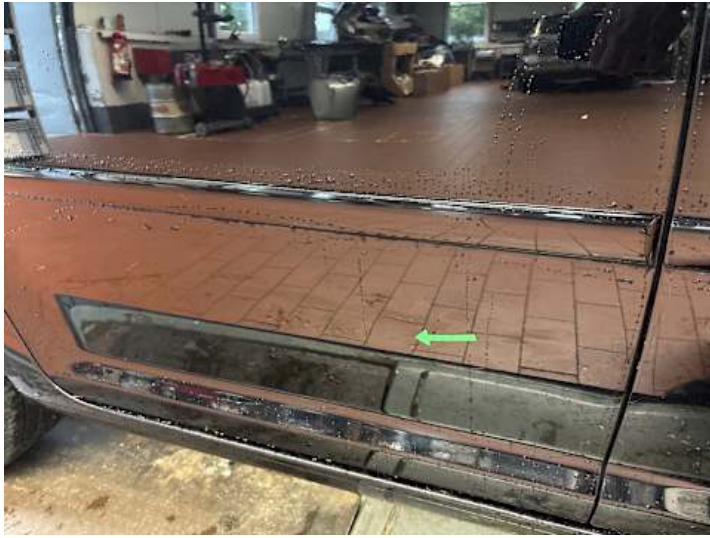
Türe hinten rechts (Delle, Kratzer)

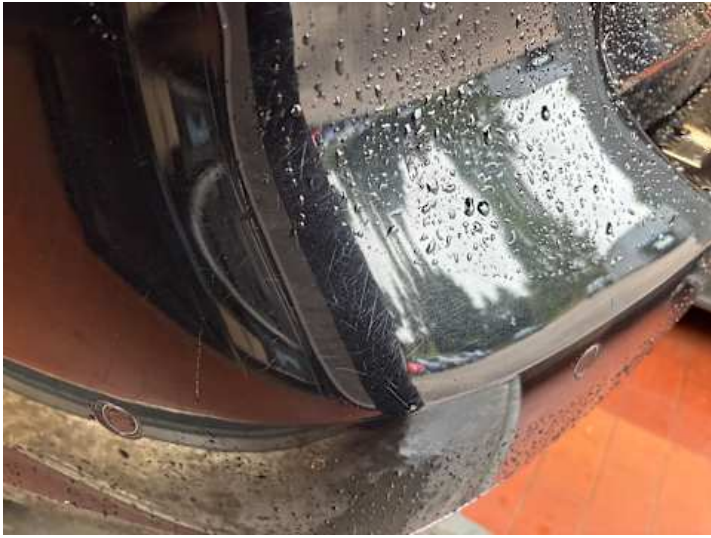
Stoßstange hinten (Kratzer)

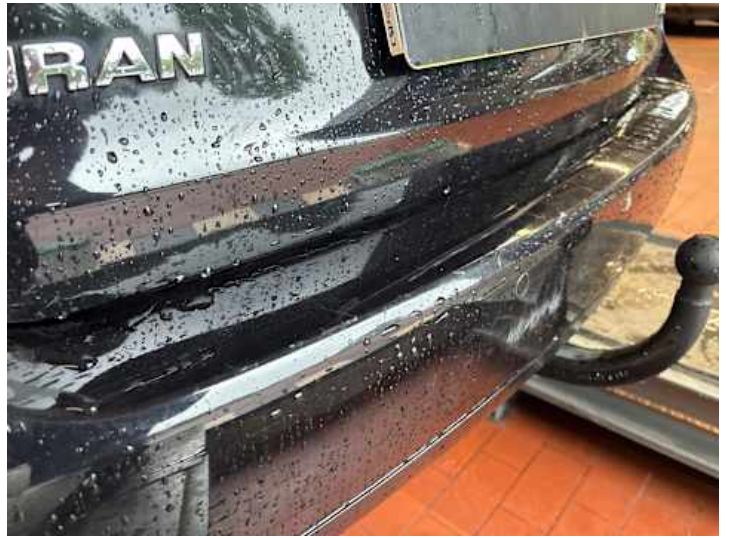
Stoßstange hinten (Kratzer)

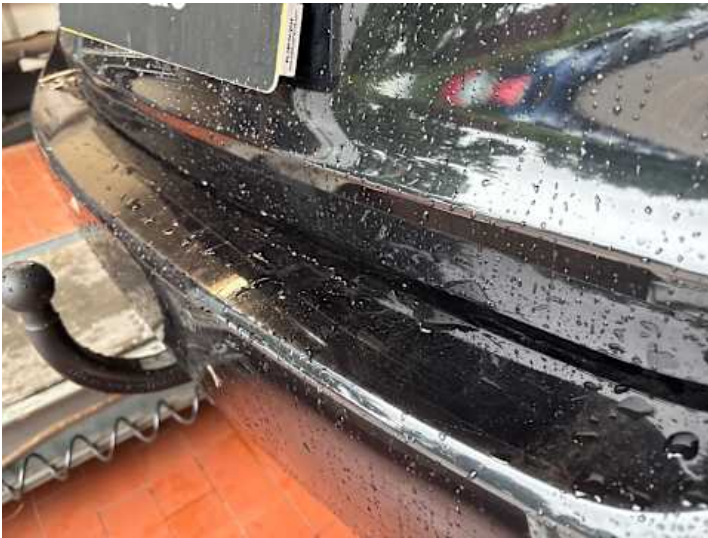
Stoßstange hinten (Kratzer)

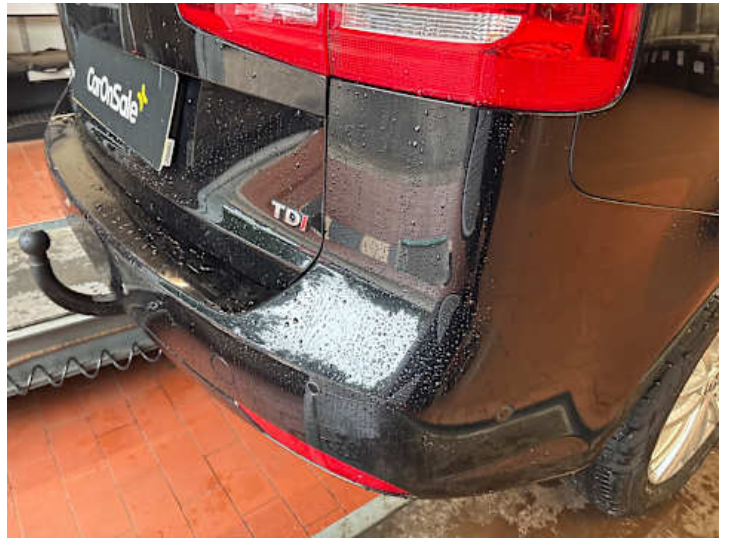
Stoßstange hinten (Kratzer)

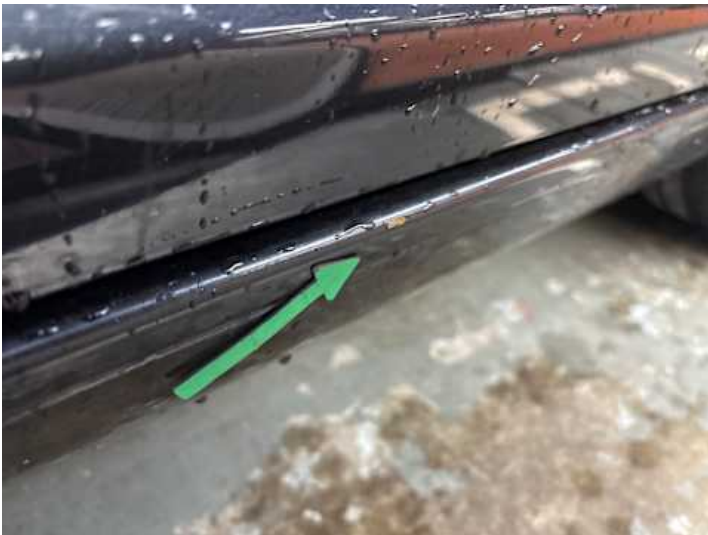
Schweller rechts (Rost)

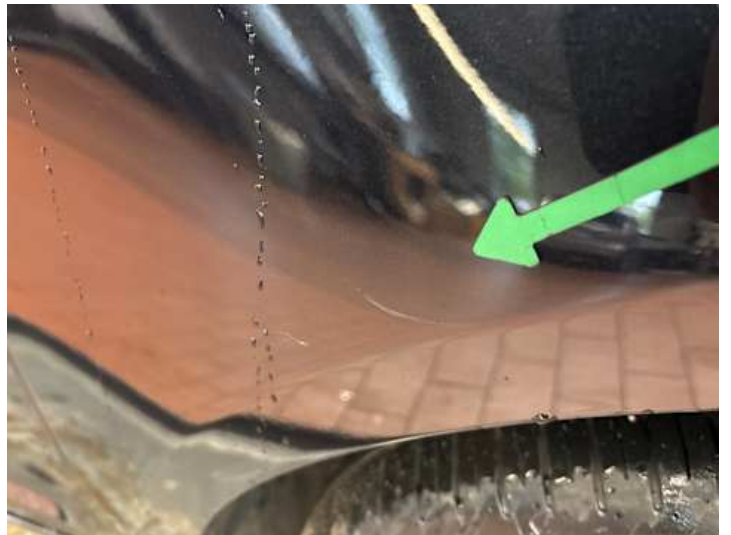
| Fahrzeugteil | Lackschichtdicke (in µm) | Fahrzeugteil | Lackschichtdicke (in µm) |
|---|---|---|---|
| Kotflügel vorne links | 130 | Kotflügel vorne rechts | 200 |

Kotflügel vorne rechts (Kratzer)

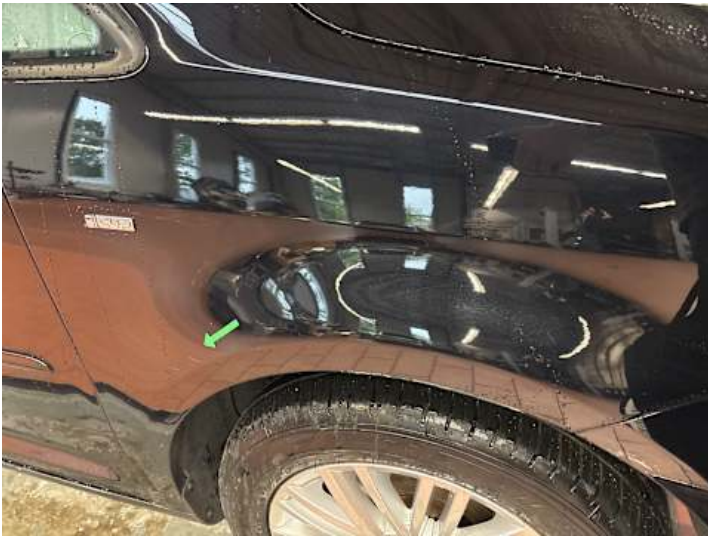
Kotflügel vorne rechts (Kratzer)

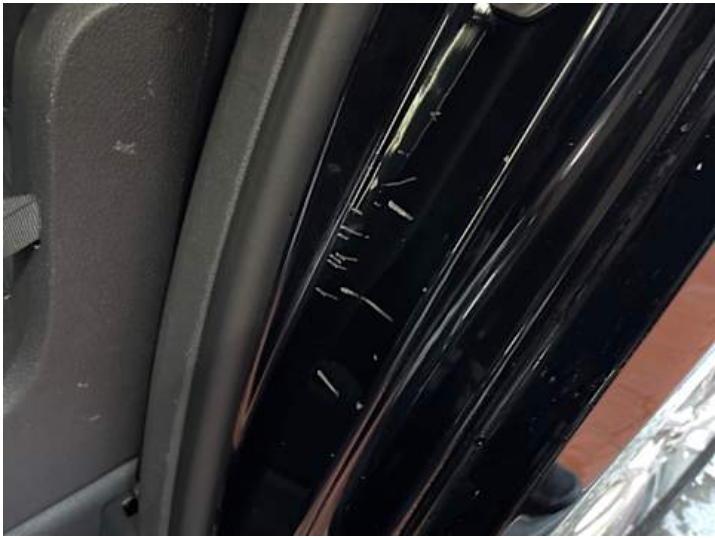
Seitenteil hinten links (Kratzer, Delle)

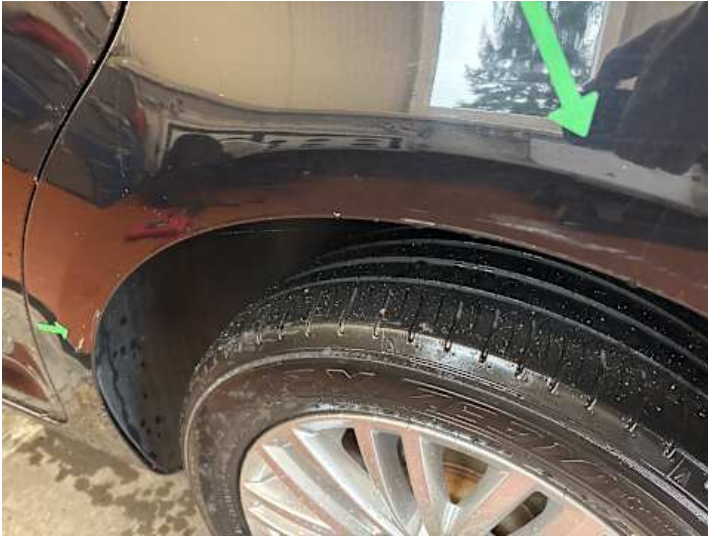
Seitenteil hinten links (Kratzer, Delle)

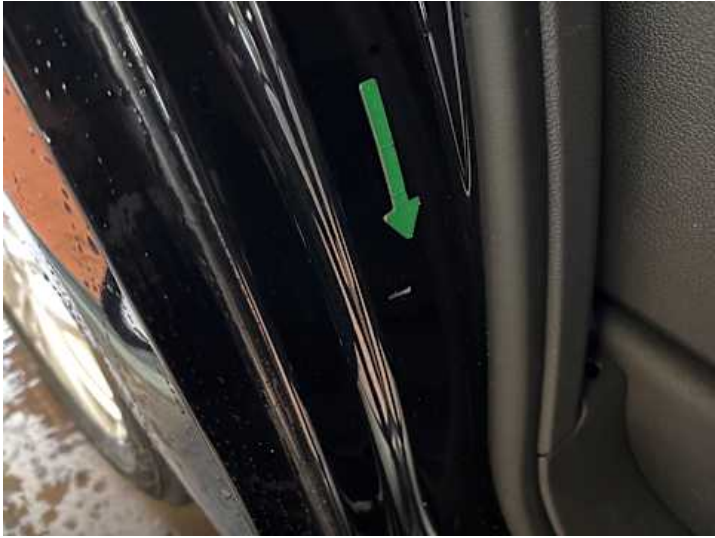
Seitenteil hinten rechts (Kratzer)

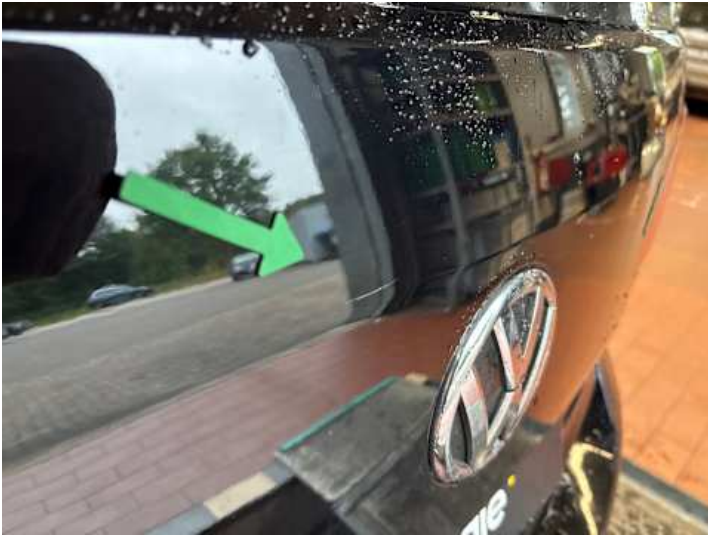
Heckklappe (Kratzer)

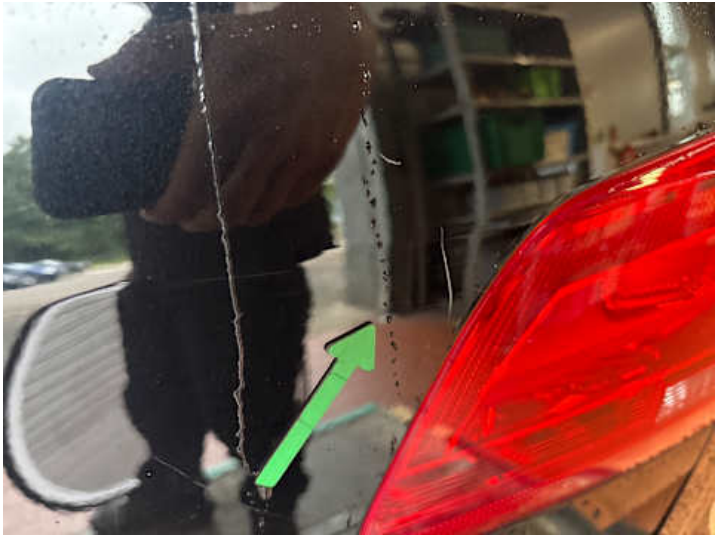
Heckklappe (Kratzer)

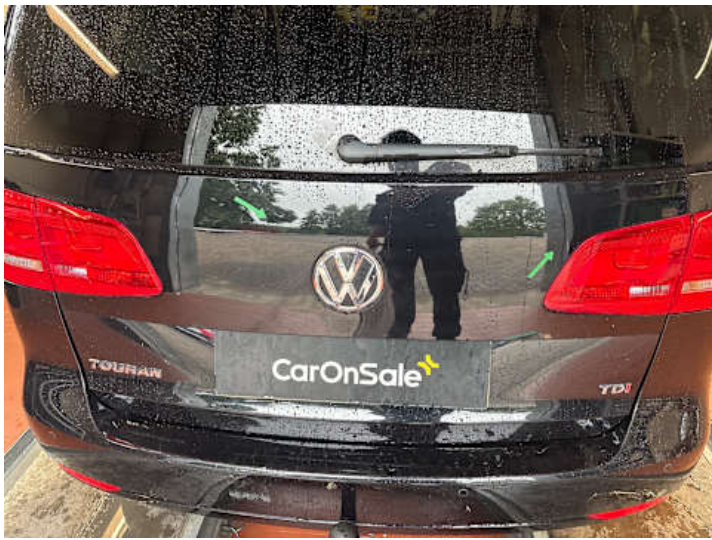
Heckklappe (Kratzer)

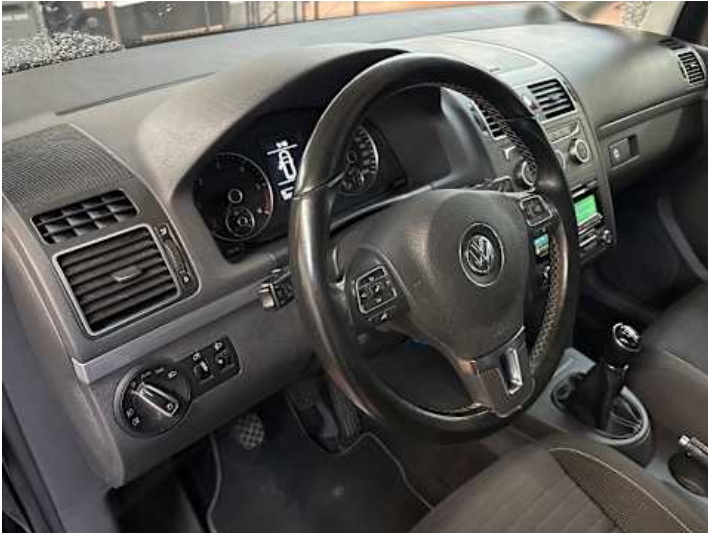
Innenraum (Verschleiß, Riss/Bruch)

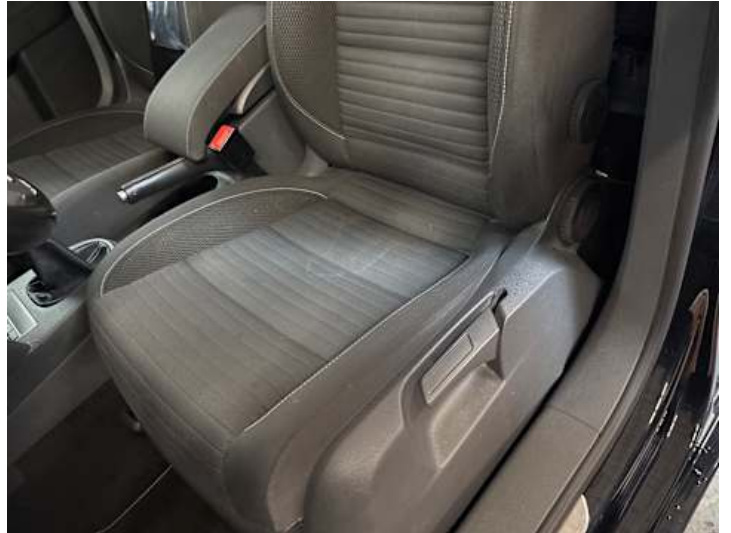
Innenraum (Verschleiß, Riss/Bruch)

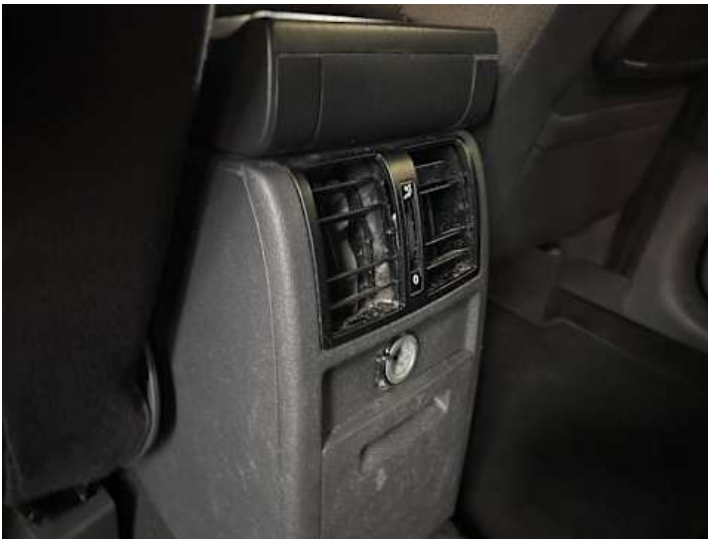
Innenraum (Verschleiß, Riss/Bruch)
