## Skoda Yeti Active Outdoor 4x4

EZ 10/2016 | Geländewagen | Diesel | Schaltgetriebe | 190.264km  
Besteuerung: Differenzbesteuert (§25a UStG)  
Fahrzeugstandort: 82\*\*\*  
Fahrzeug aufgenommen am: 20.07.2026

# Hinweise zum Zustandsbericht

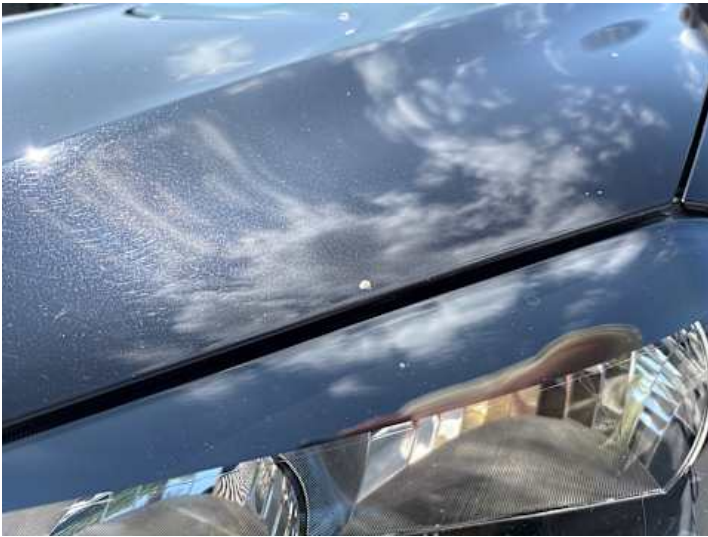
Motorhaube (Steinschlag, Lackschaden)

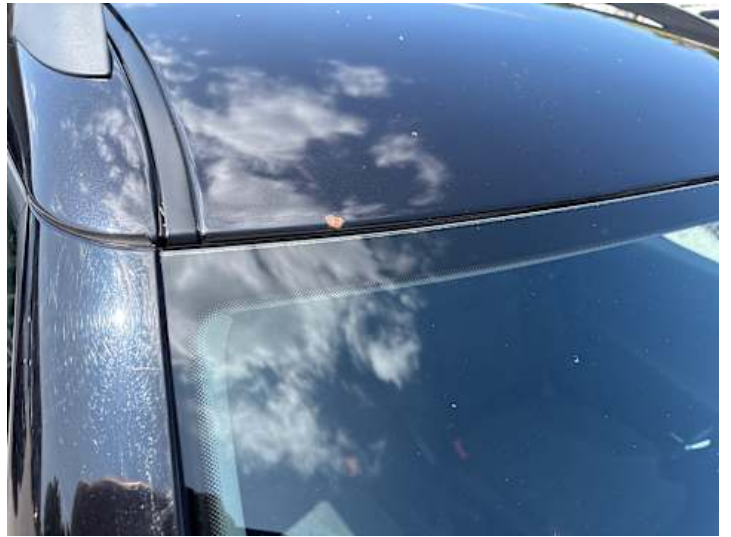
Dach (Steinschlag, Rost, Lackschaden)

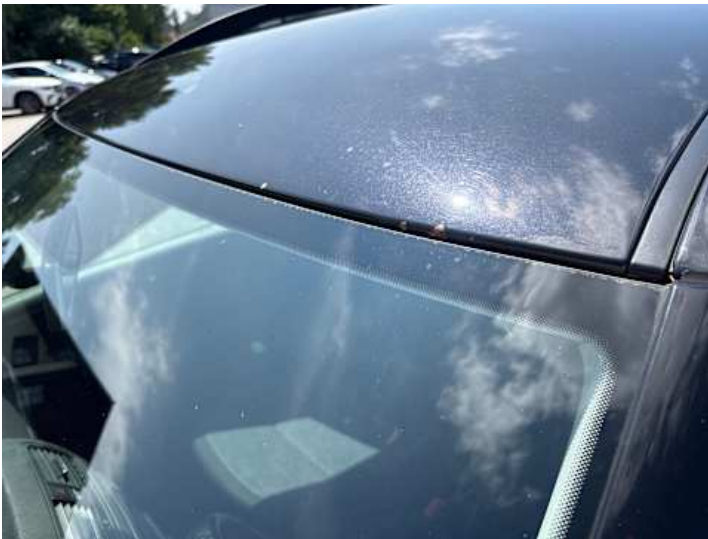
Dach (Steinschlag, Rost, Lackschaden)

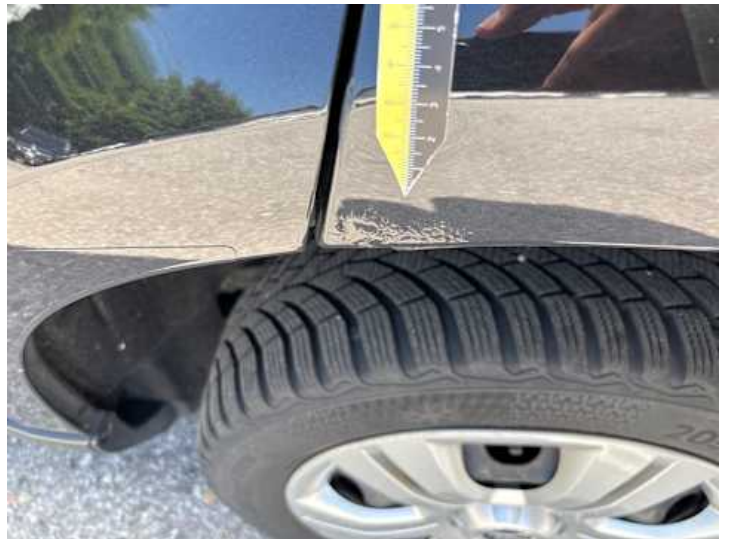
Seitenteil hinten links (Rost, Lackschaden)

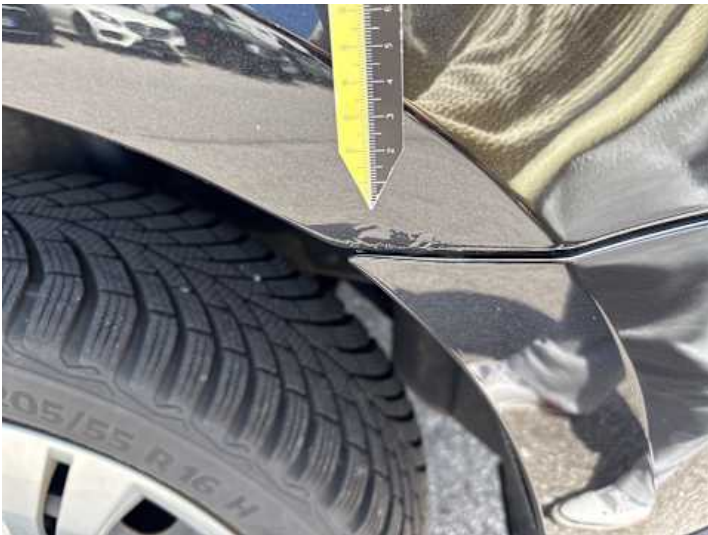
Seitenteil hinten links (Rost, Lackschaden)

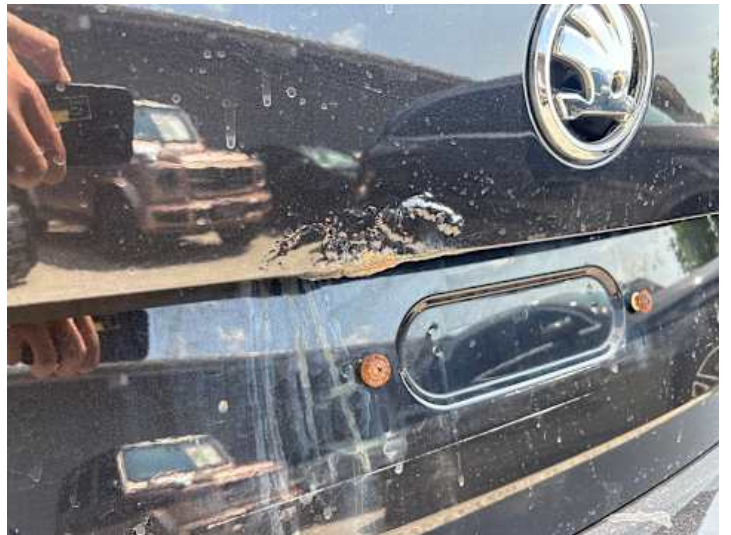
Heckklappe (Rost, Lackschaden)

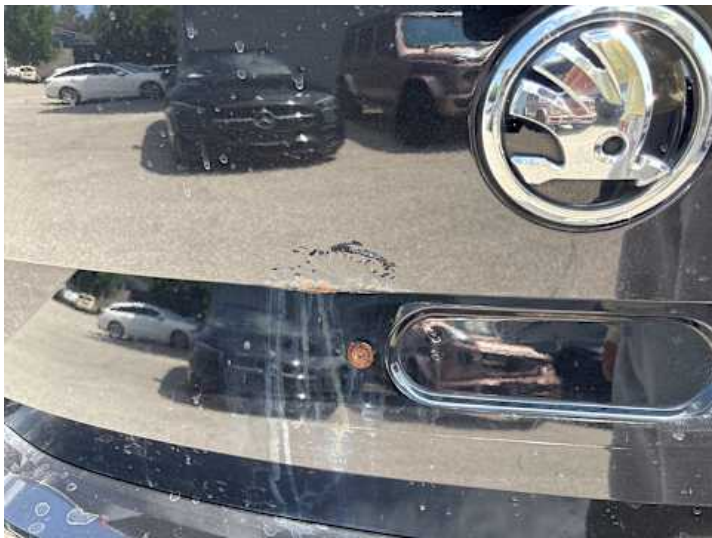
Heckklappe (Rost, Lackschaden)
