## Opel Corsa Navi

EZ 12/2007 | Kleinwagen | Benzin | Schaltgetriebe | 152.835km  
Besteuerung: Differenzbesteuert (§25a UStG)  
Fahrzeugstandort: 37\*\*\*  
Fahrzeug aufgenommen am: 29.07.2026

# Hinweise zum Zustandsbericht

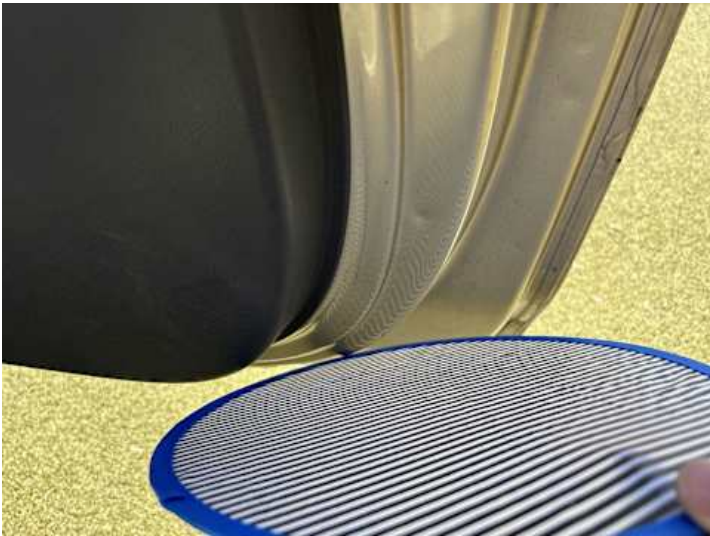
Beifahrertür (Delle)

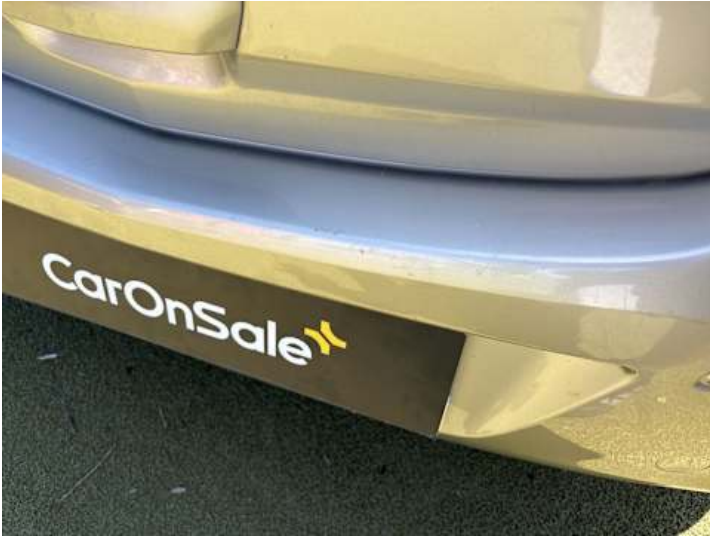
Stoßstange hinten (Kratzer)

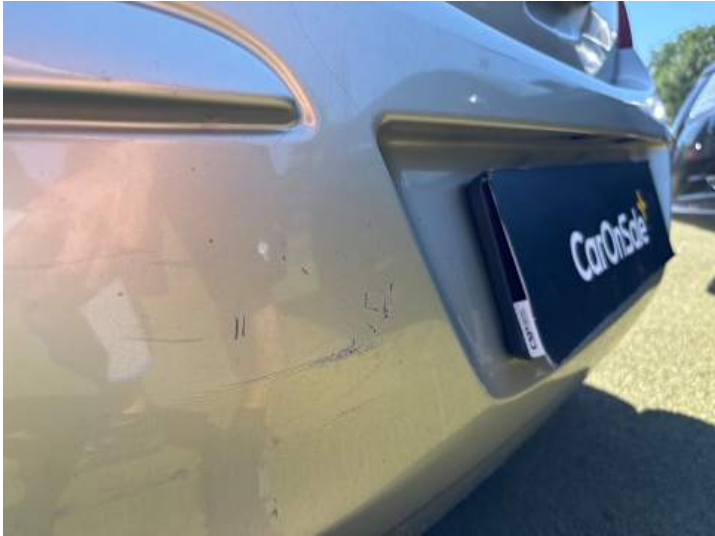
Stoßstange hinten (Kratzer)

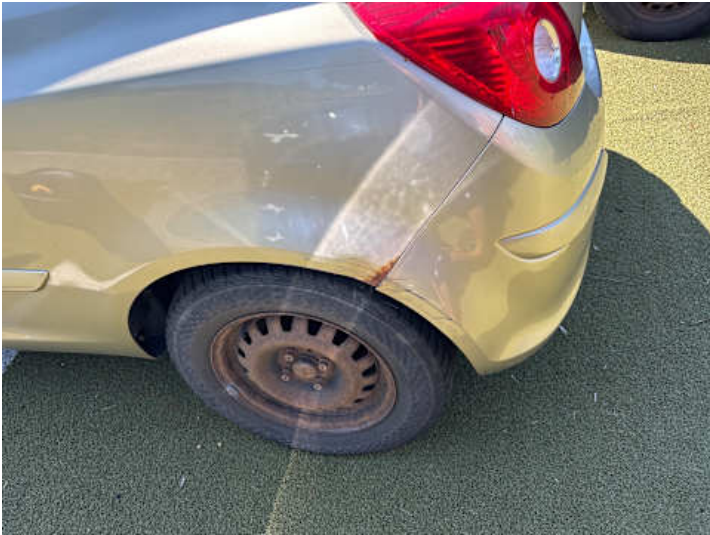
Stoßstange hinten (Kratzer, Spaltmaße ungenau)

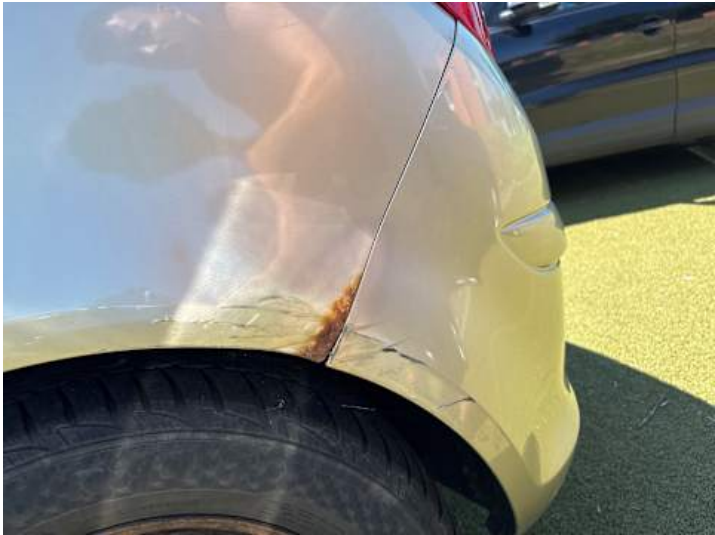
Stoßstange hinten (Kratzer, Spaltmaße ungenau)

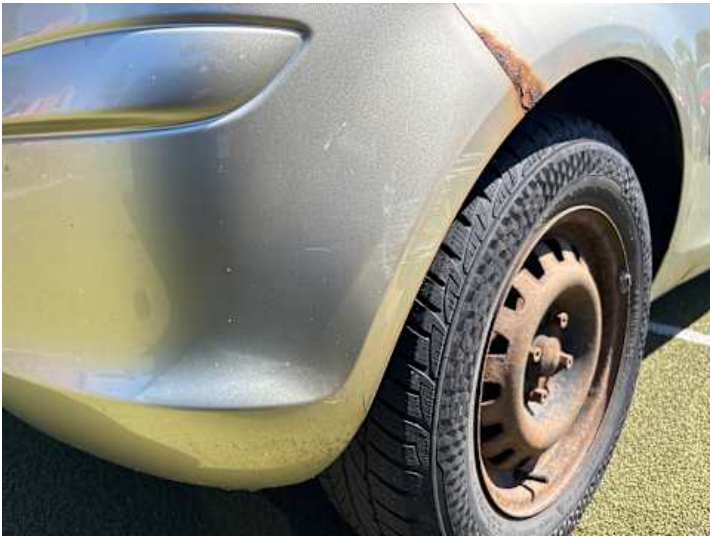
Stoßstange hinten (Kratzer)

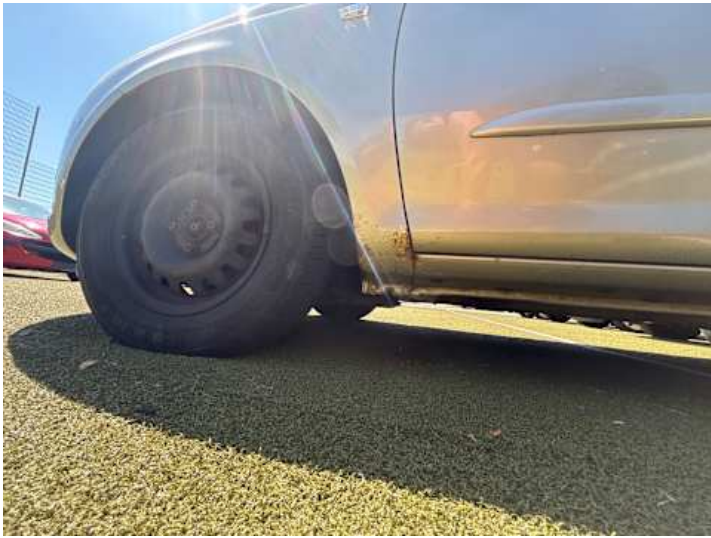
Schweller links (Rost)

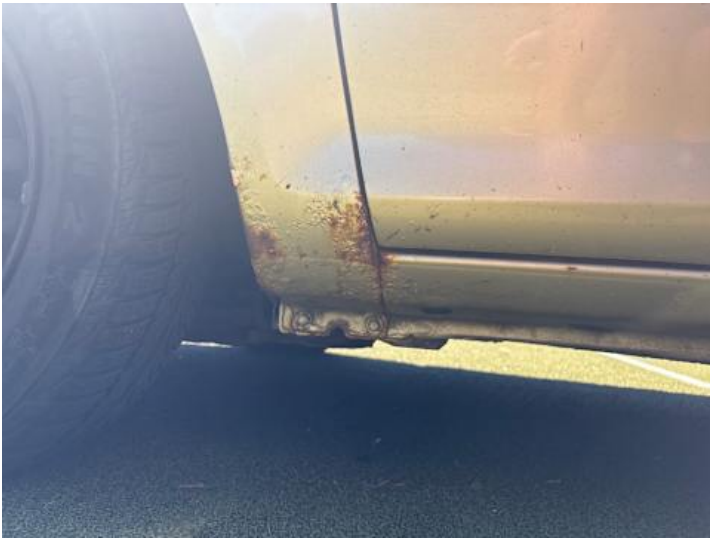
Schweller links (Rost)

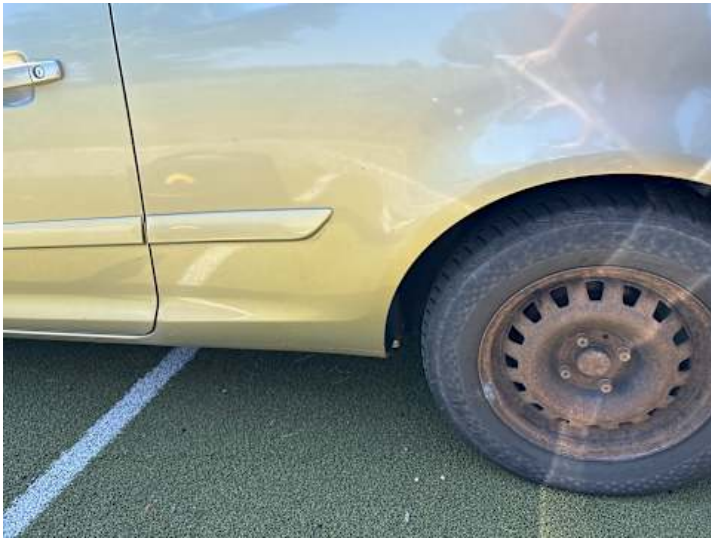
Schweller links (Rost)

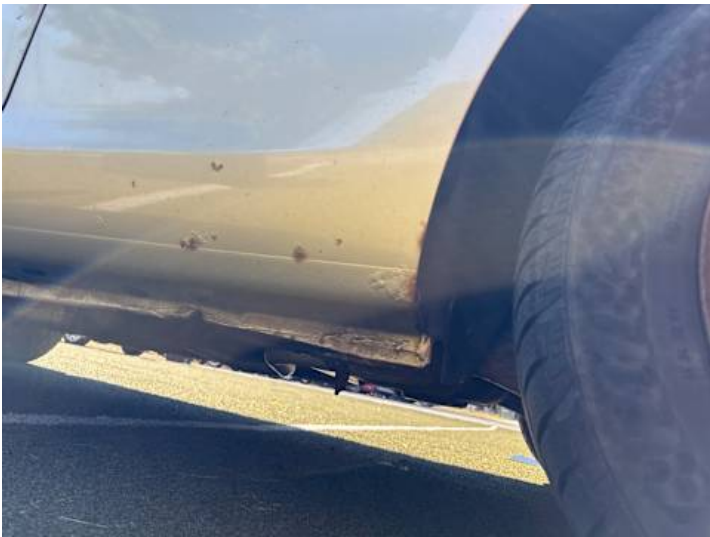
Schweller links (Rost)

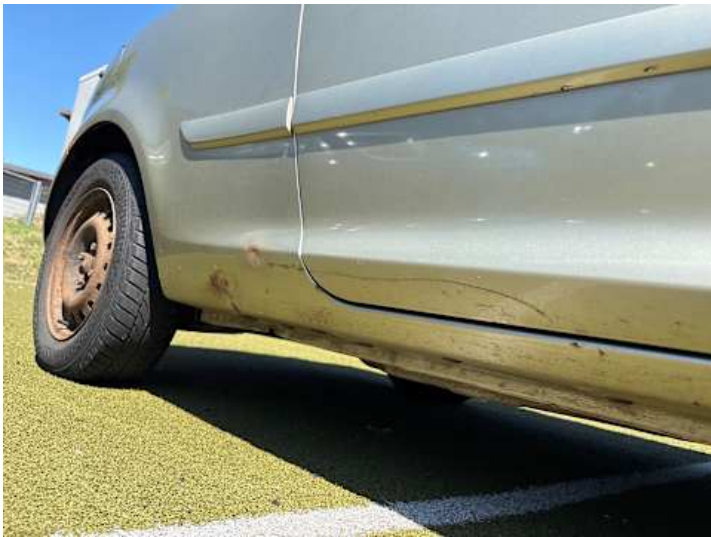
Schweller rechts (Rost, Verformung)

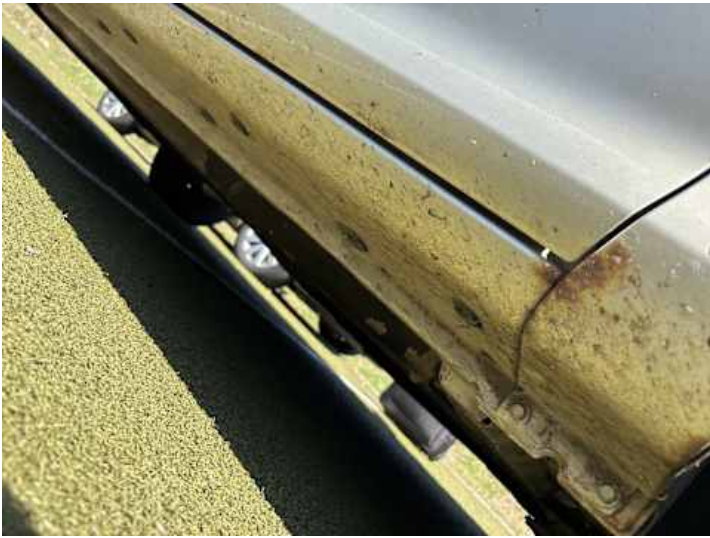
Schweller rechts (Rost, Verformung)

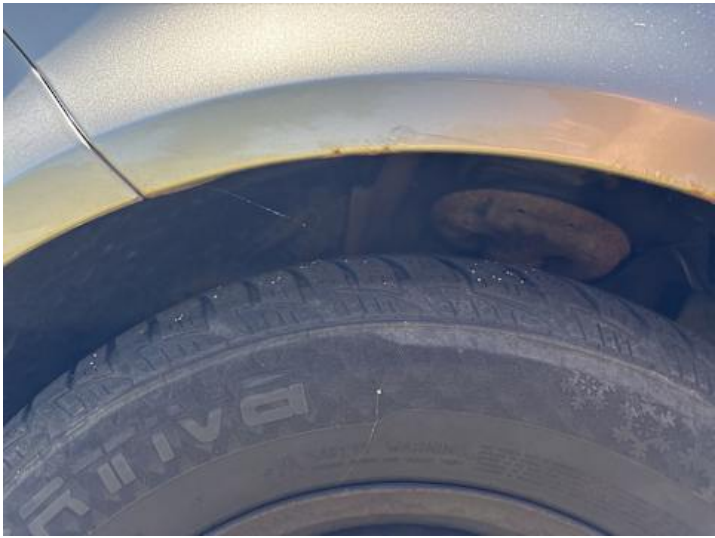
Kotflügel vorne links (Rost)

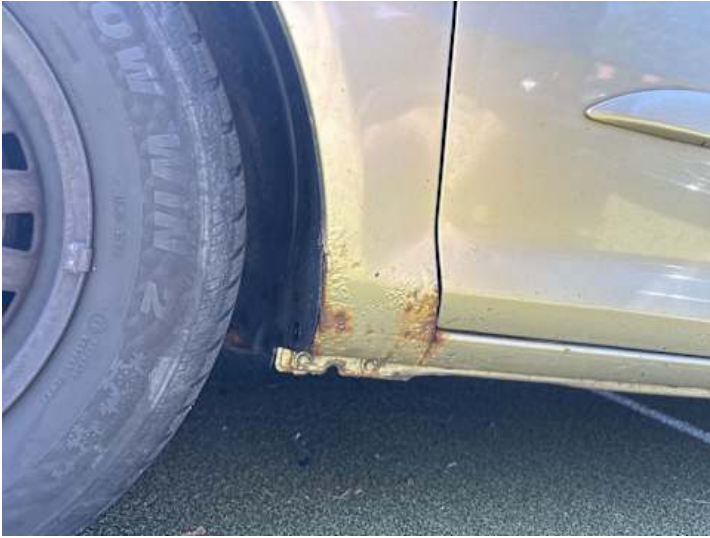
Kotflügel vorne links (Rost)

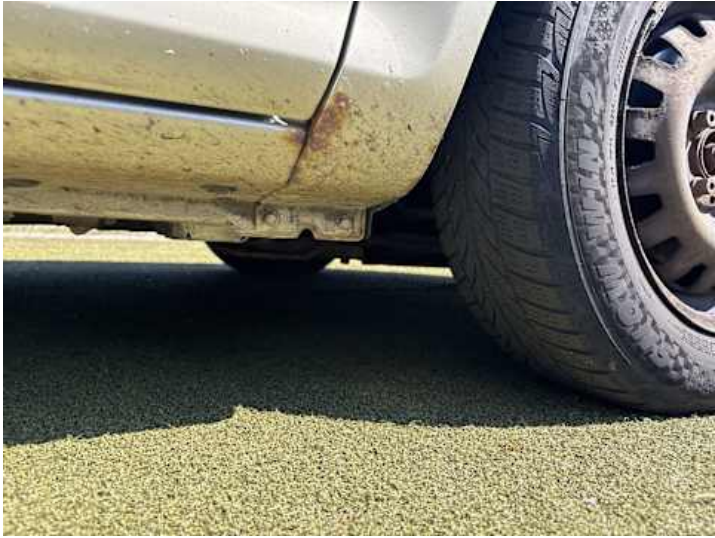
Kotflügel vorne rechts (Rost)

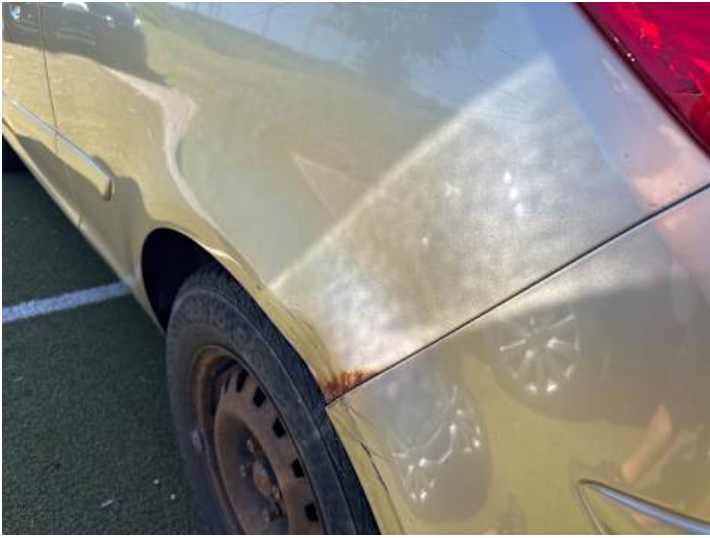
Seitenteil hinten links (Rost, Verformung)

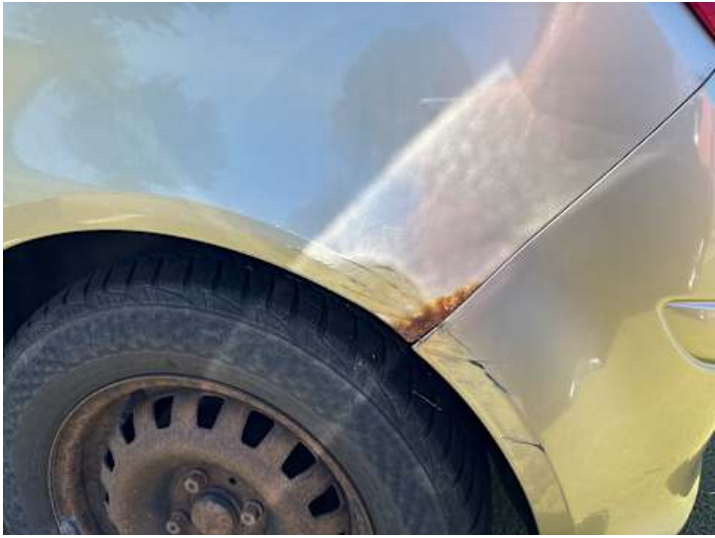
Seitenteil hinten links (Rost, Verformung)

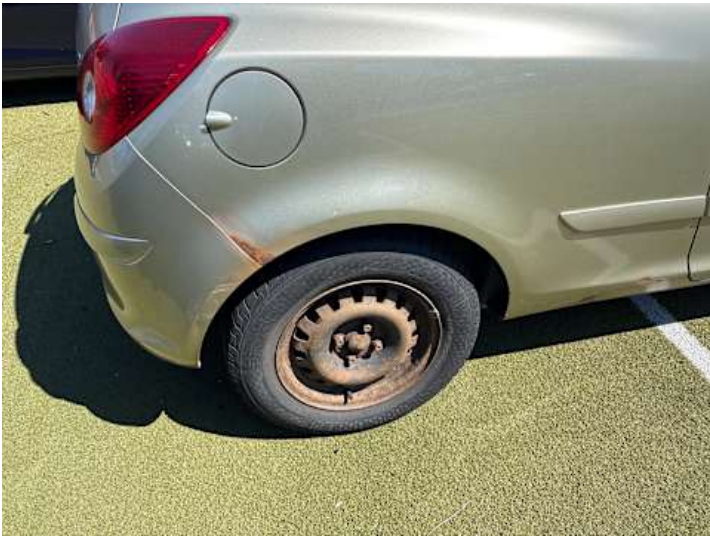
Seitenteil hinten rechts (Rost)

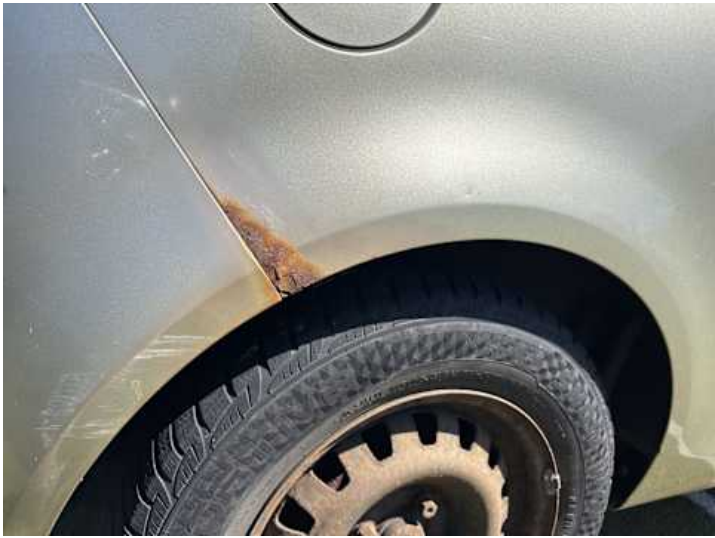
Seitenteil hinten rechts (Rost)

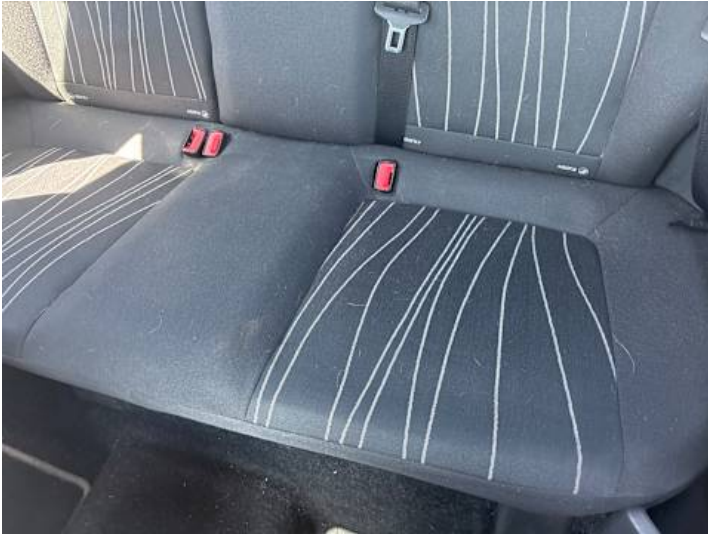
Innenraum (Tierhaare/Tiergeruch)

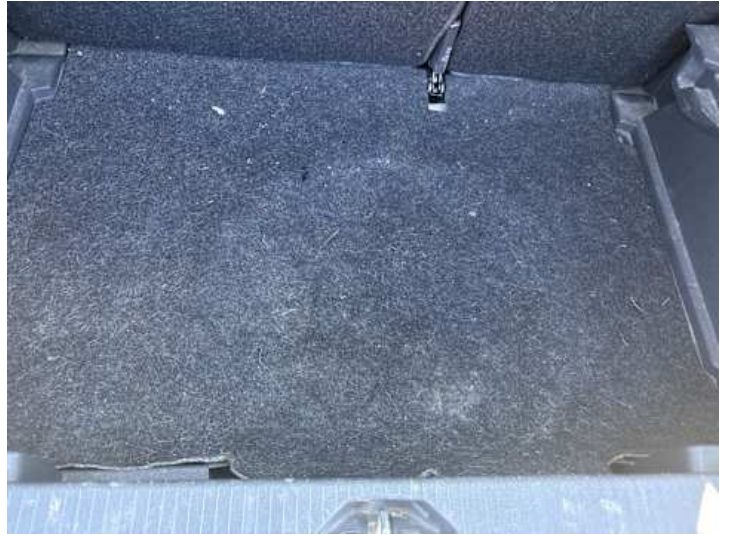
Innenraum (Tierhaare/Tiergeruch)
