## Peugeot 308 Allure

EZ 06/2020 | Limousine | Benzin | Automatikgetriebe | 90.902km  
Besteuerung: Differenzbesteuert (§25a UStG)  
Fahrzeugstandort: 75\*\*\*  
Fahrzeug aufgenommen am: 20.07.2026

# Hinweise zum Zustandsbericht

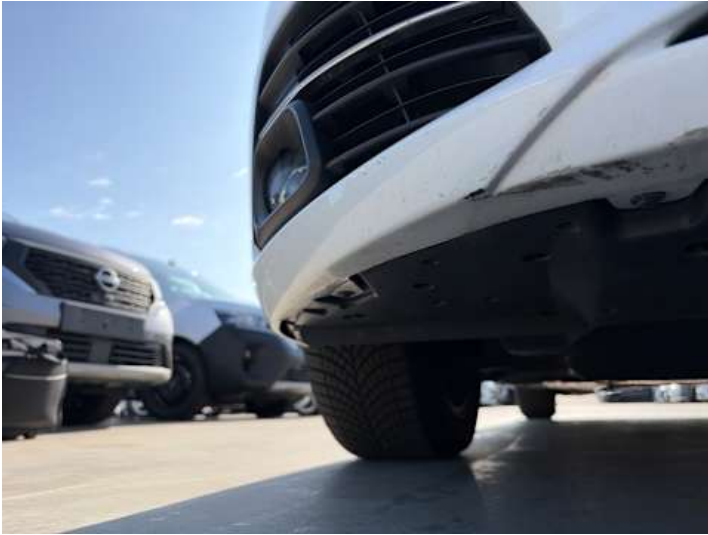
Stoßstange vorne (Kratzer, Lackschaden)

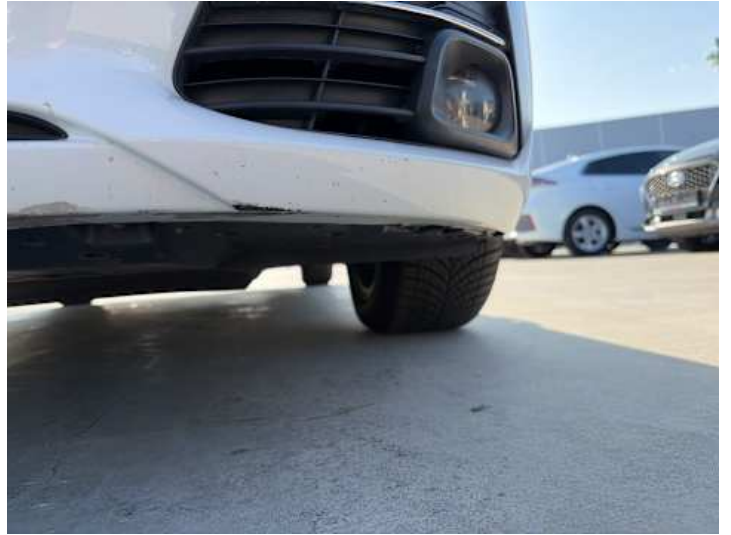
Stoßstange vorne (Kratzer, Lackschaden)

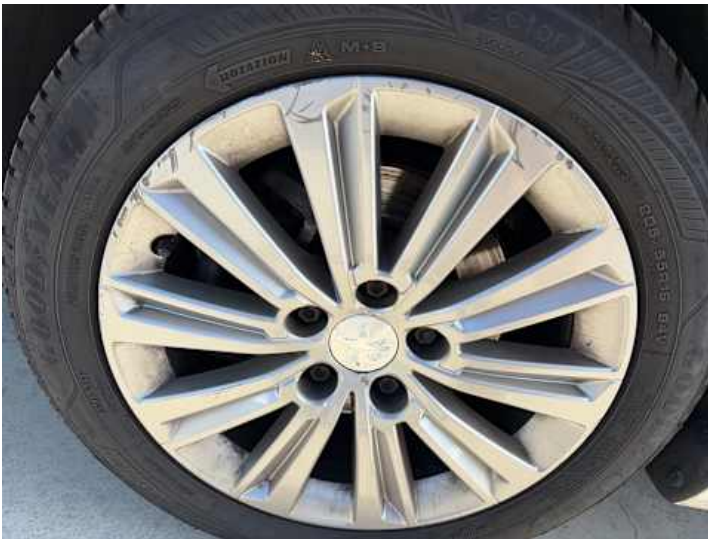
Rad (Kratzer, Kerben)

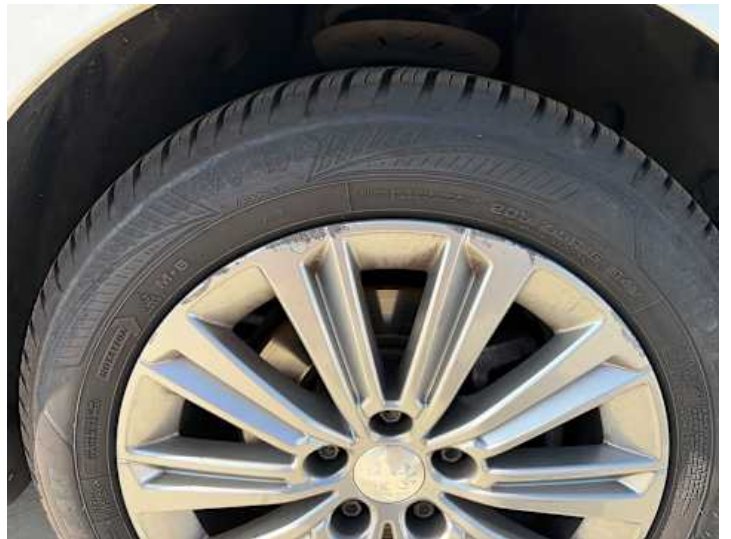
Rad (Kratzer, Kerben)

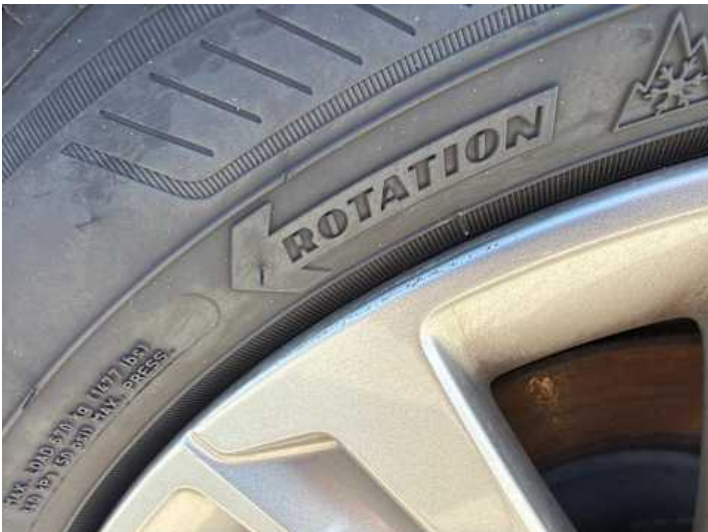
Rad (Kratzer, Kerben)

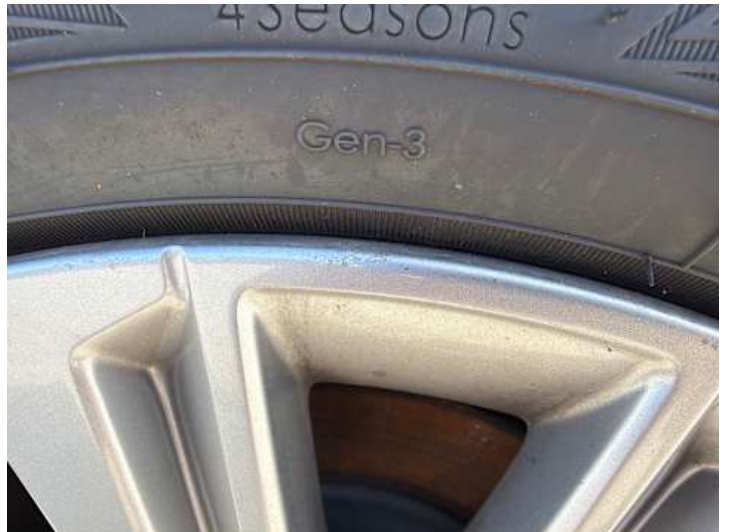
Rad (Kratzer, Kerben)

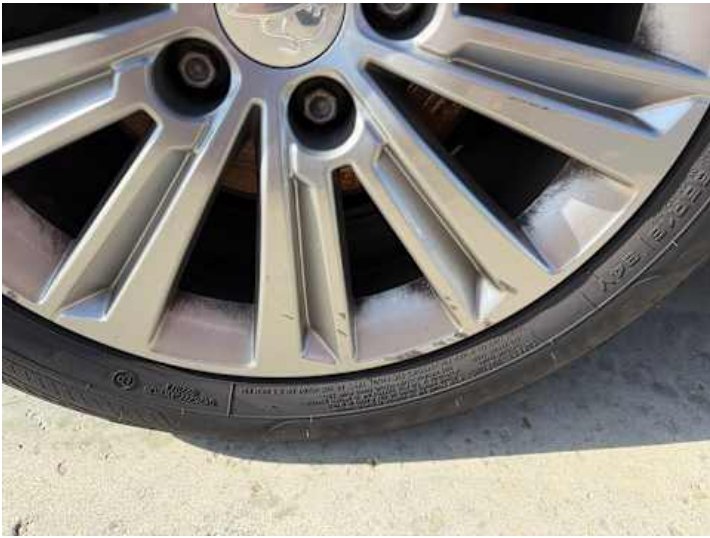
Rad (Kratzer, Kerben)

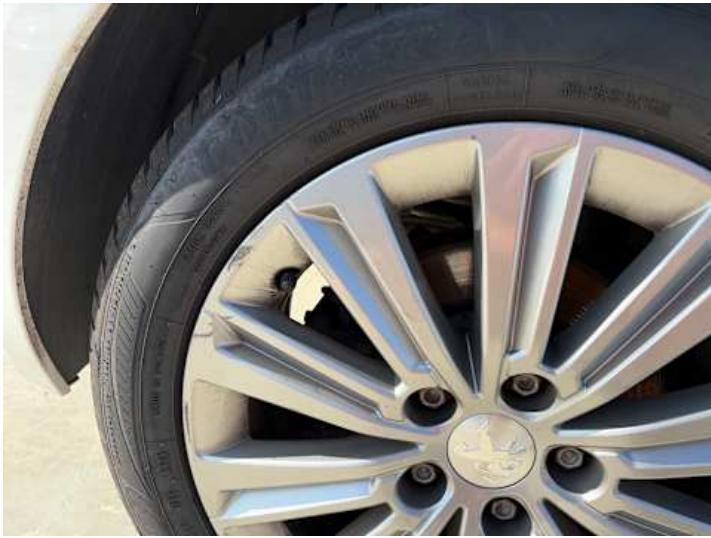
Rad (Kratzer, Kerben)

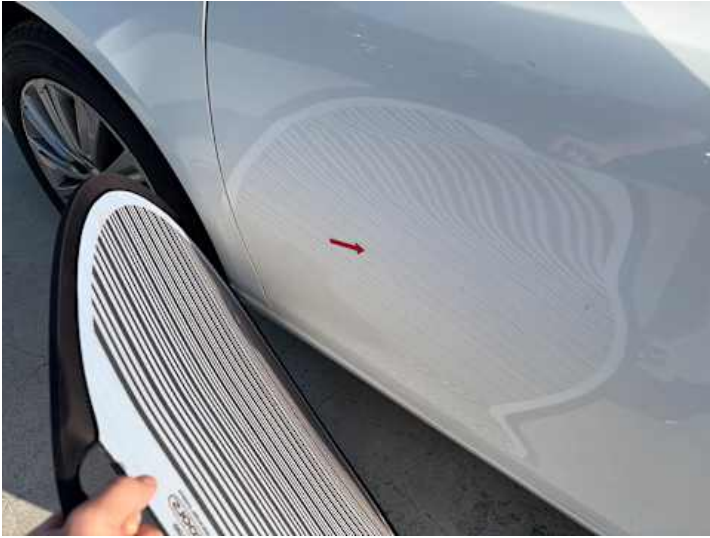
Fahrtür (Delle, Kratzer, Lackschaden)

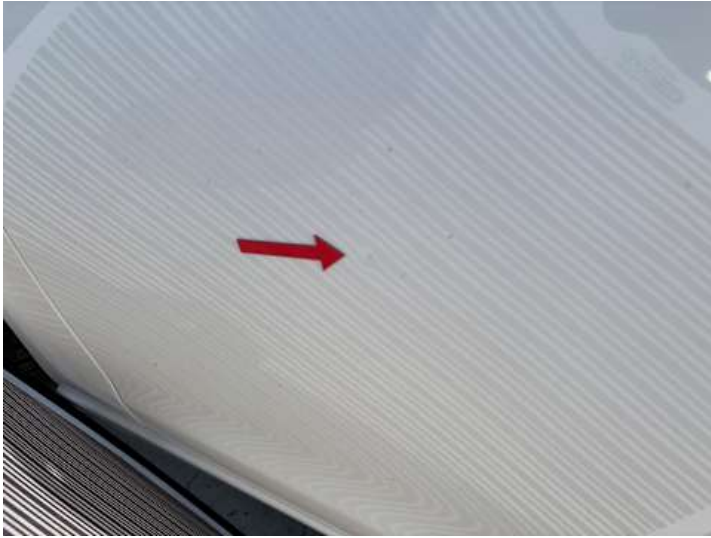
Fahrtür (Delle, Kratzer, Lackschaden)

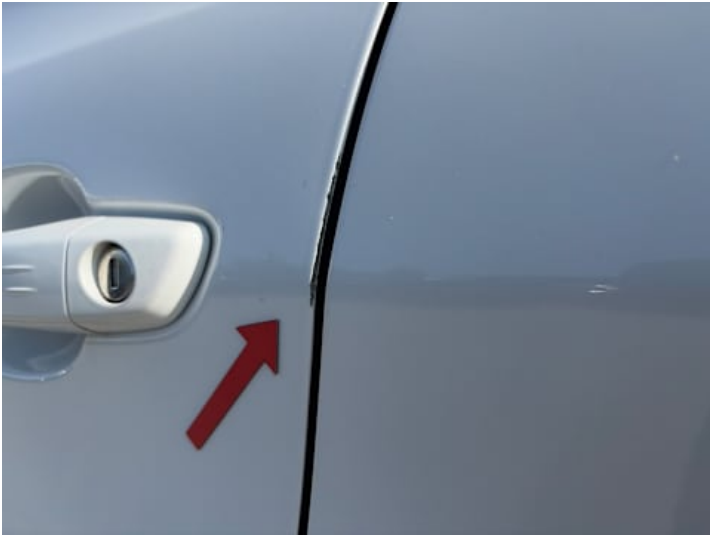
Fahrtür (Delle, Kratzer, Lackschaden)

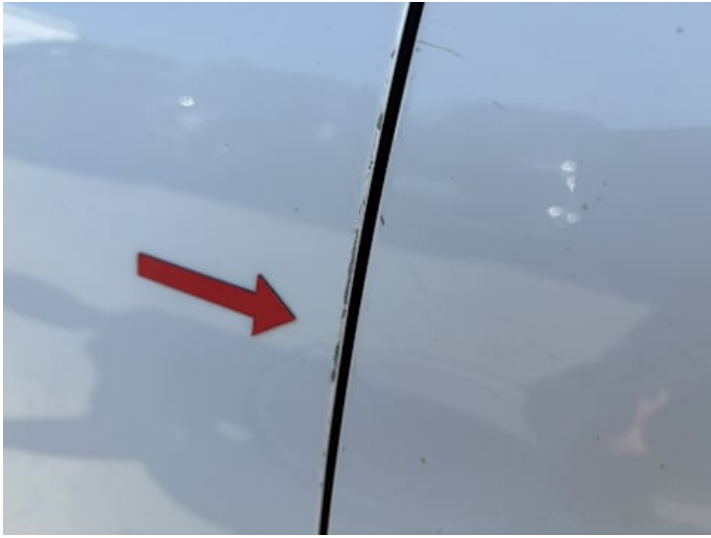
Fahrtür (Delle, Kratzer, Lackschaden)

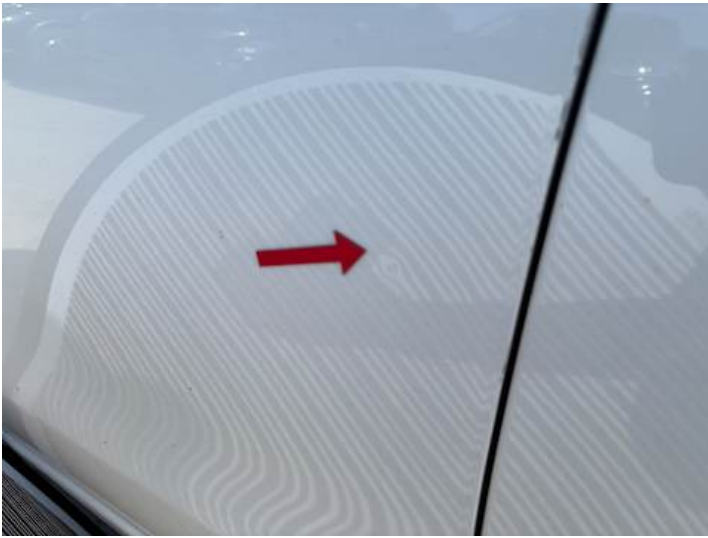
| Fahrzeugteil | Lackschichtdicke (in µm) | Fahrzeugteil | Lackschichtdicke (in µm) |
|---|---|---|---|
| Fahrertür | 120 | Beifahrertür | 130 |

Fahrer­tür (Delle, Kratzer, Lackscha­den)

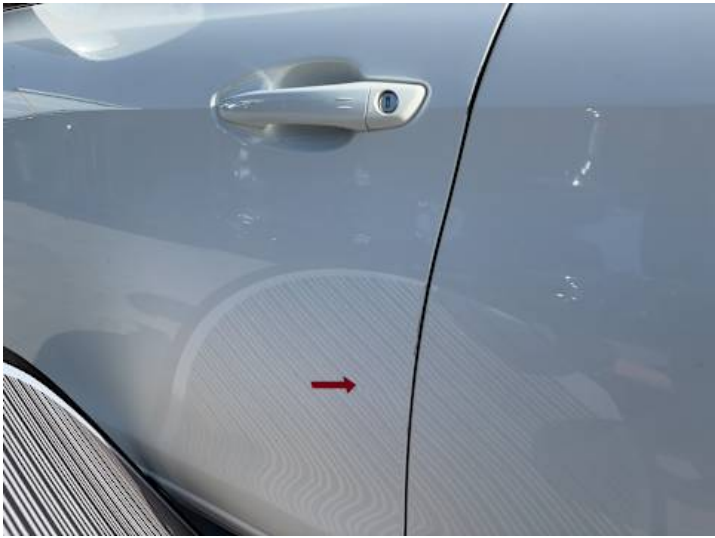
Fahrer­tür (Delle, Kratzer, Lackscha­den)

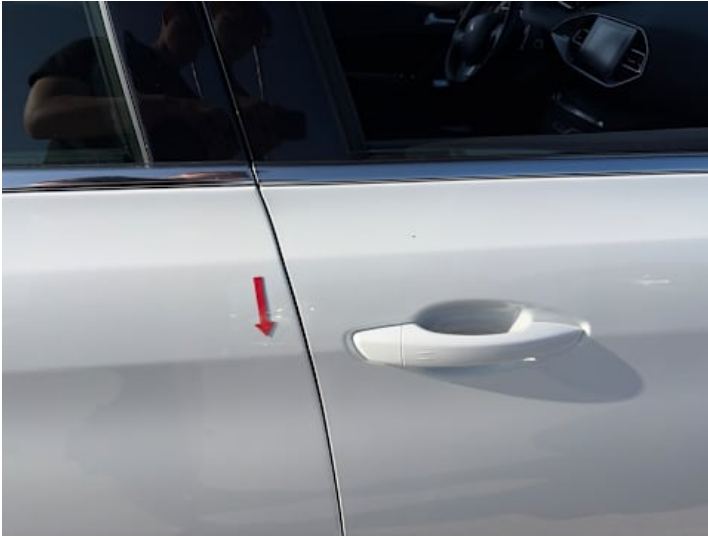
| Fahrzeugteil | Lackschichtdicke (in µm) | Fahrzeugteil | Lackschichtdicke (in µm) |
|---|---|---|---|
| Türe hinten links | 120 | Türe hinten rechts | 360 |

Türe hinten rechts (Kratzer, Lackscha­den)

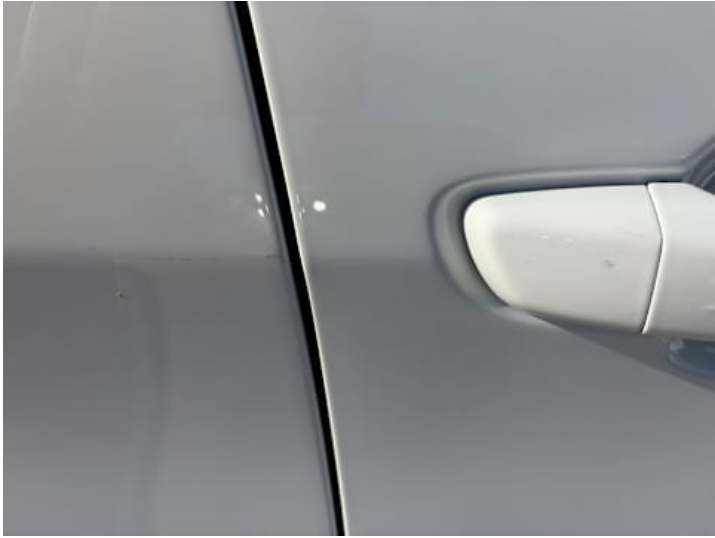
Türe hinten rechts (Kratzer, Lackscha­den)

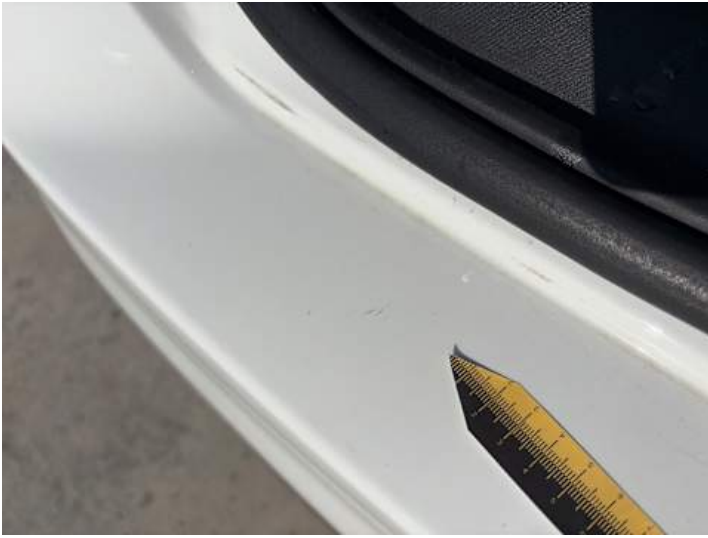
Stoßstange hinten (Kratzer)

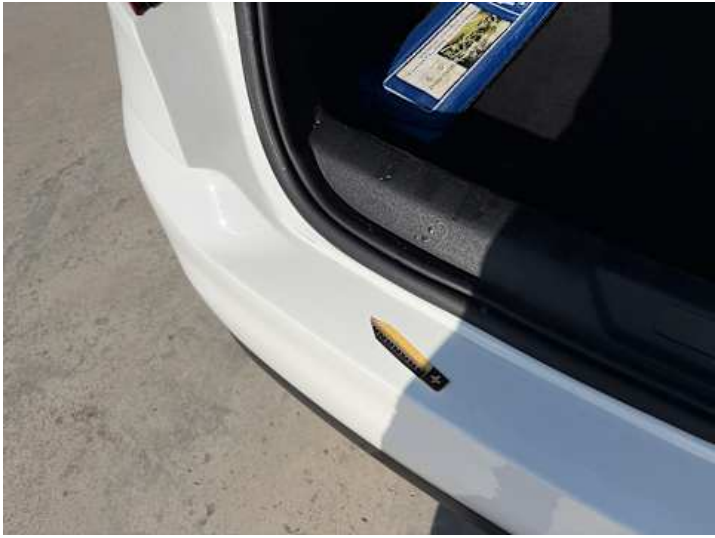
Stoßstange hinten (Kratzer)

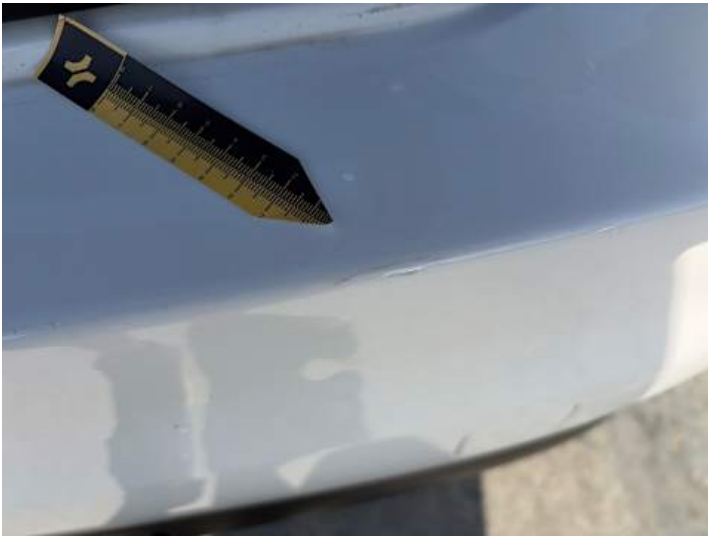
Stoßstange hinten (Kratzer)

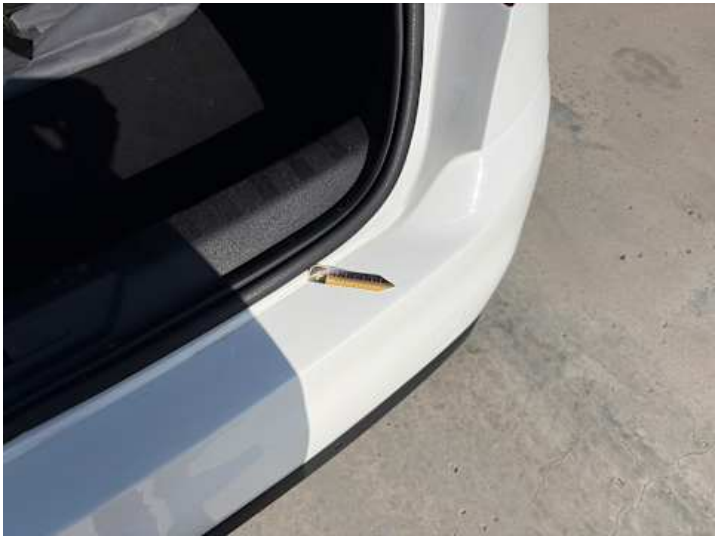
Stoßstange hinten (Kratzer)

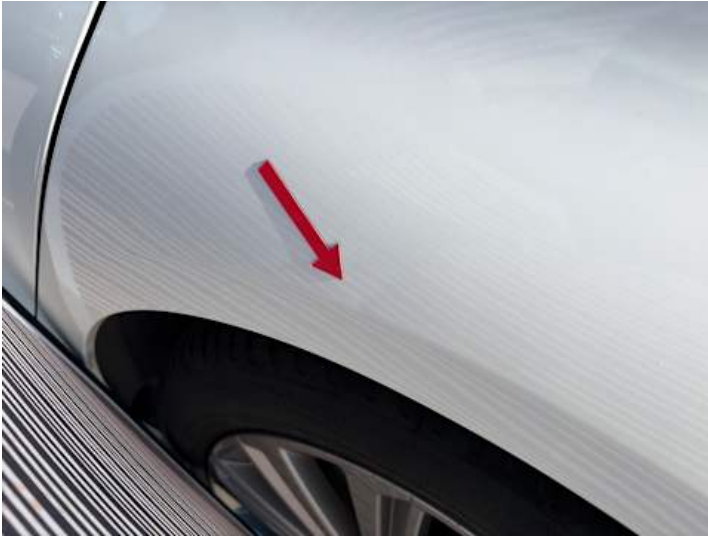
| Fahrzeugteil | Lackschichtdicke (in µm) | Fahrzeugteil | Lackschichtdicke (in µm) |
|---|---|---|---|
| Seitenteil hinten links | 130 | Seitenteil hinten rechts | 450 |

Seitenteil hinten links (Delle)

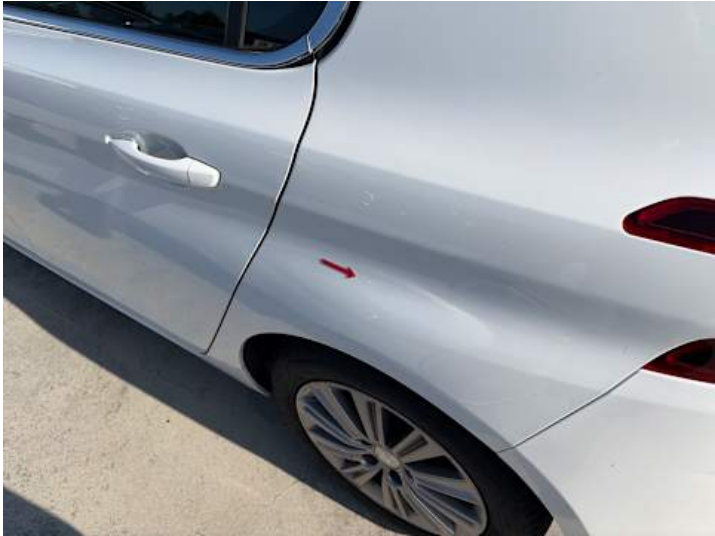
Seitenteil hinten links (Delle)

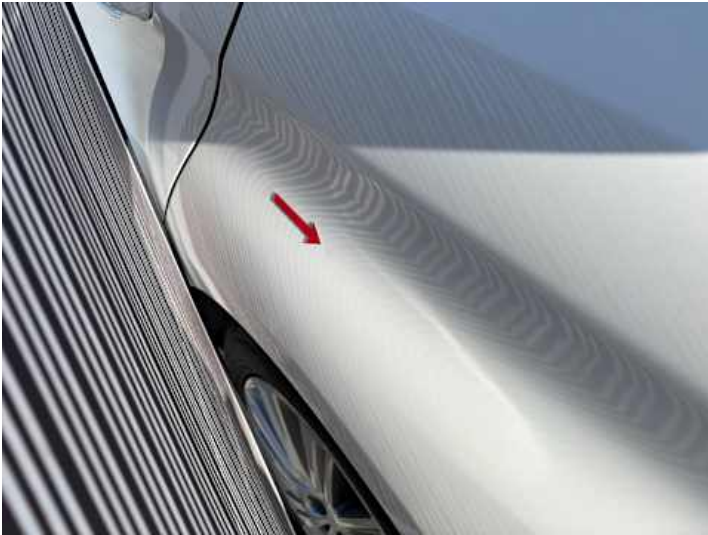
Seitenteil hinten links (Delle)

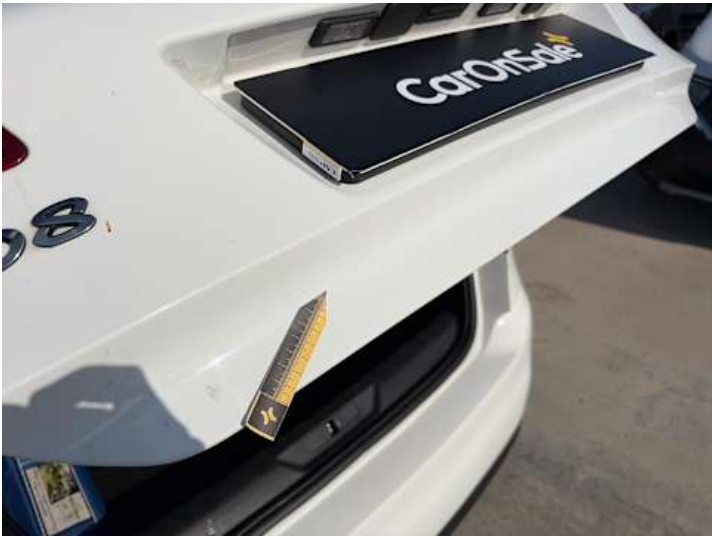
Heckklappe (Kratzer)

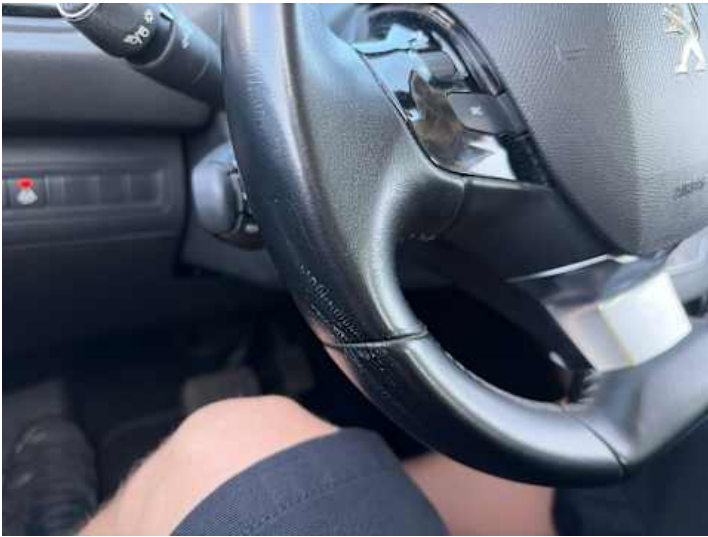
Innenraum (Diverse Schäden)

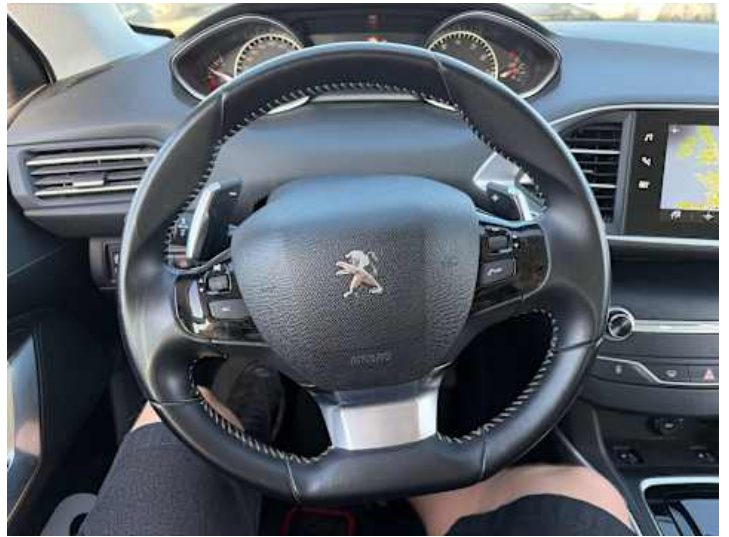
Innenraum (Diverse Schäden)

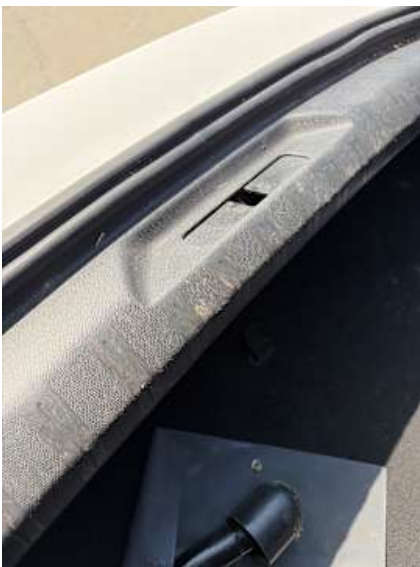
Innenraum (Kratzer)

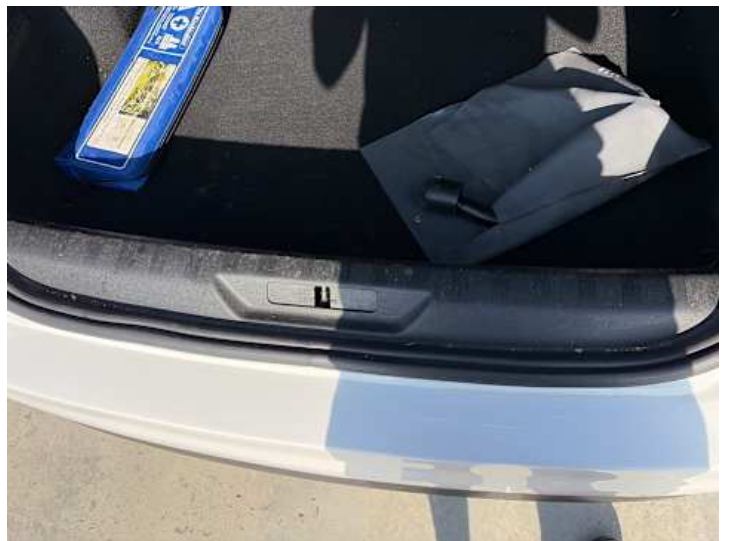
Innenraum (Kratzer)

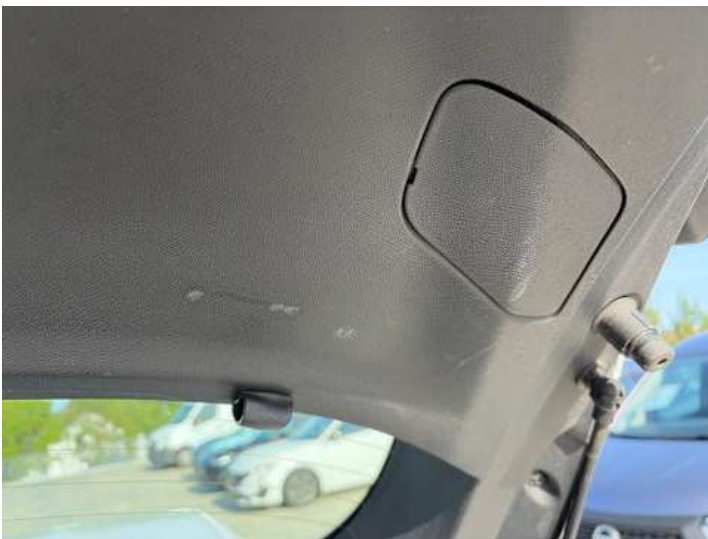
Innenraum (Kratzer)

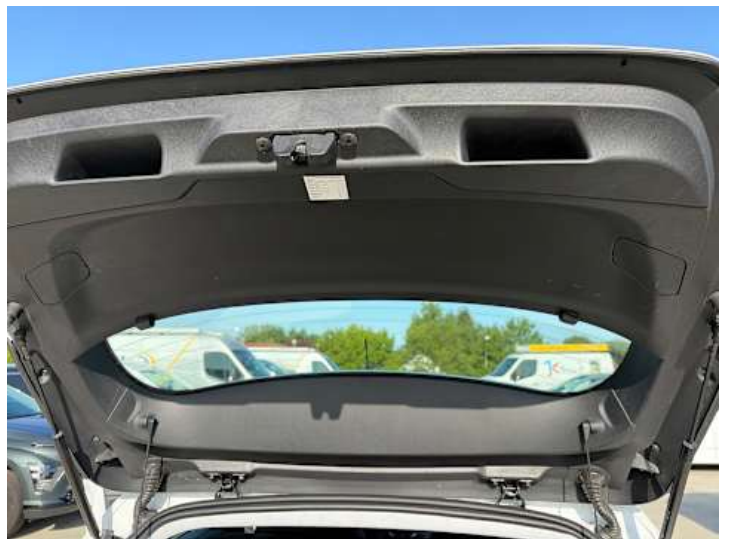
Innenraum (Kratzer)

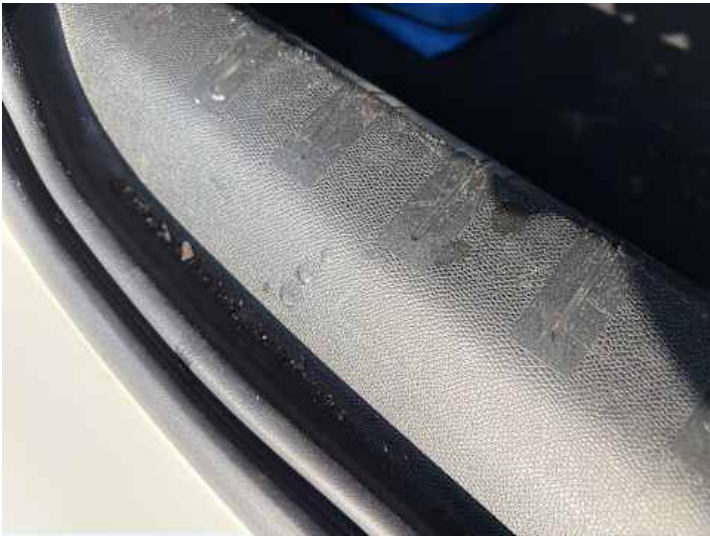
Innenraum (Verschmutzung)

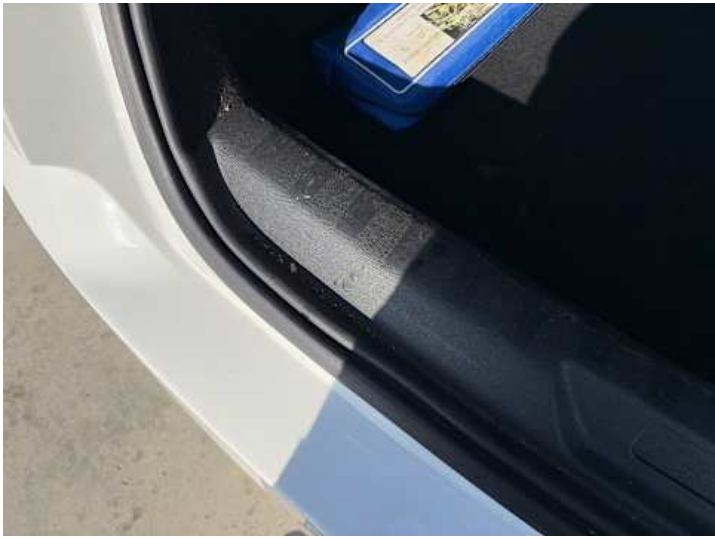
Innenraum (Verschmutzung)

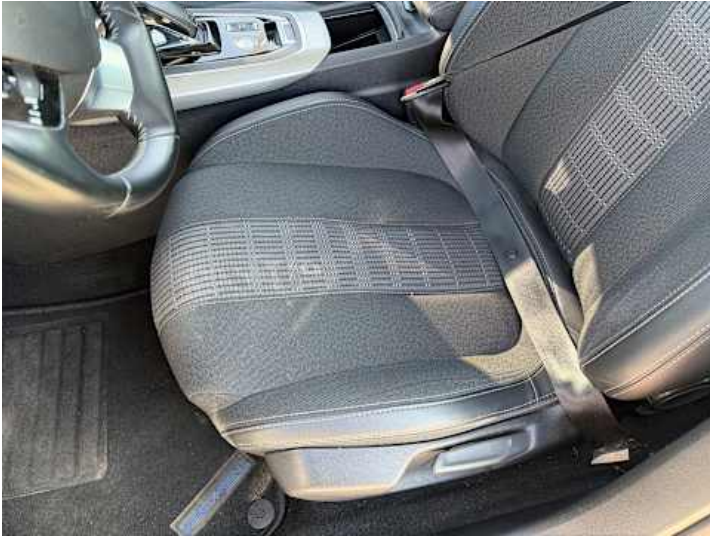
Innenraum (Verschmutzung)

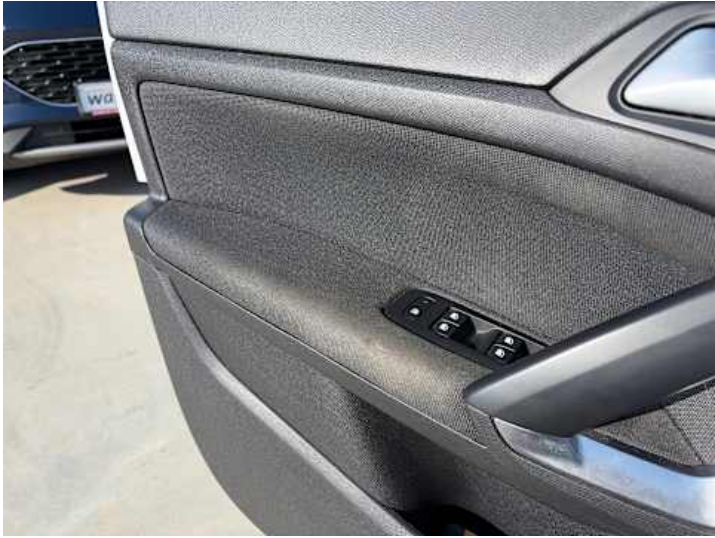
Innenraum (Verschmutzung)

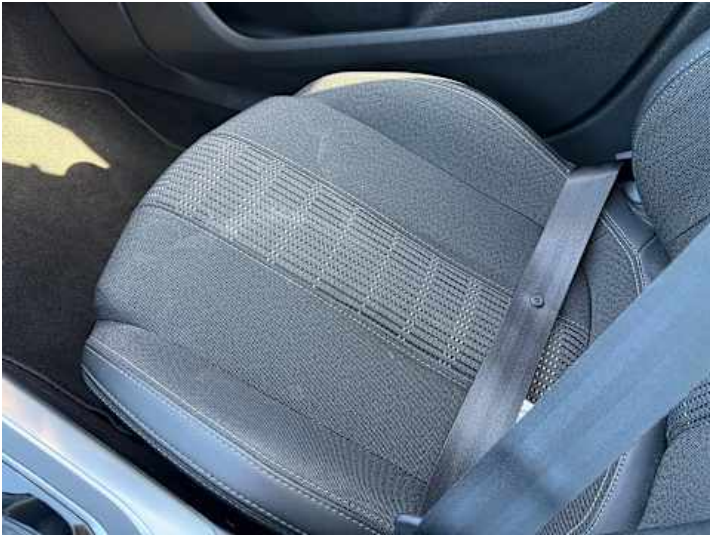
Innenraum (Verschmutzung)
