## Mercedes-Benz E 300 e

EZ 06/2021 | Kombi | Benzin-Hybrid · PHEV (Plug-in-Hybrid) |  
Automatikgetriebe | 93.108km  
Besteuerung: Differenzbesteuert (§25a UStG)  
Fahrzeugstandort: 71\*\*\*  
Fahrzeug aufgenommen am: 16.07.2026

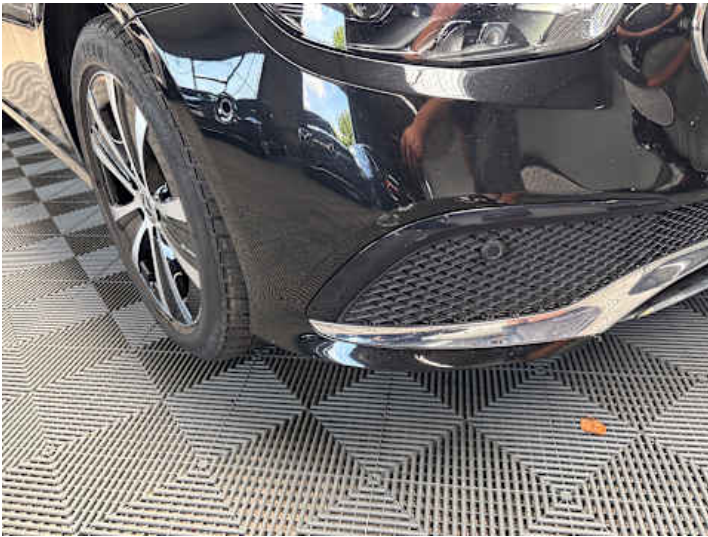
Stoßstange vorne (Kratzer, Lackschaden)

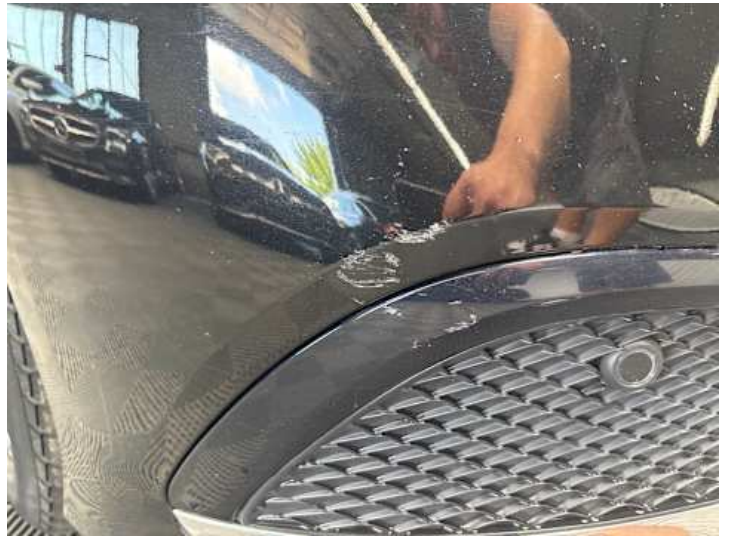
Stoßstange vorne (Kratzer, Lackschaden)

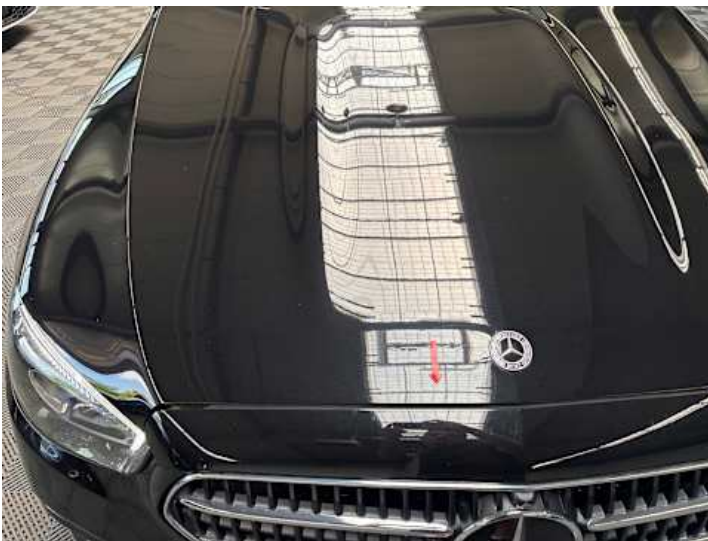
Motorhaube (Steinschlag)

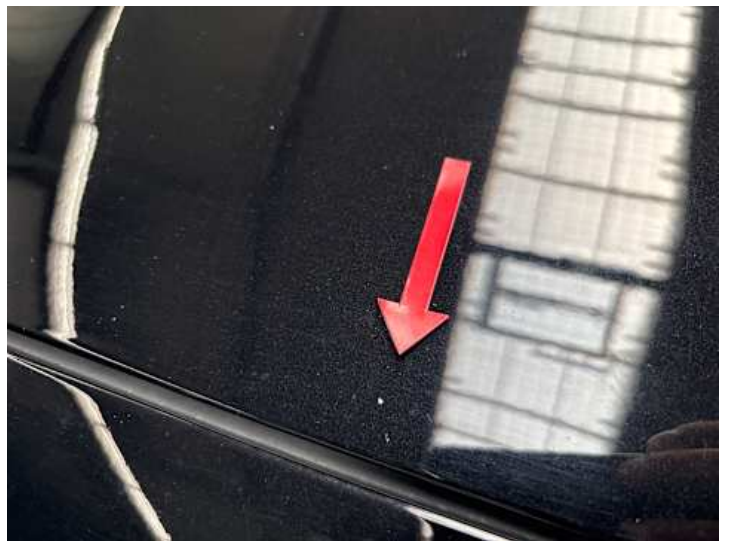
Motorhaube (Steinschlag)

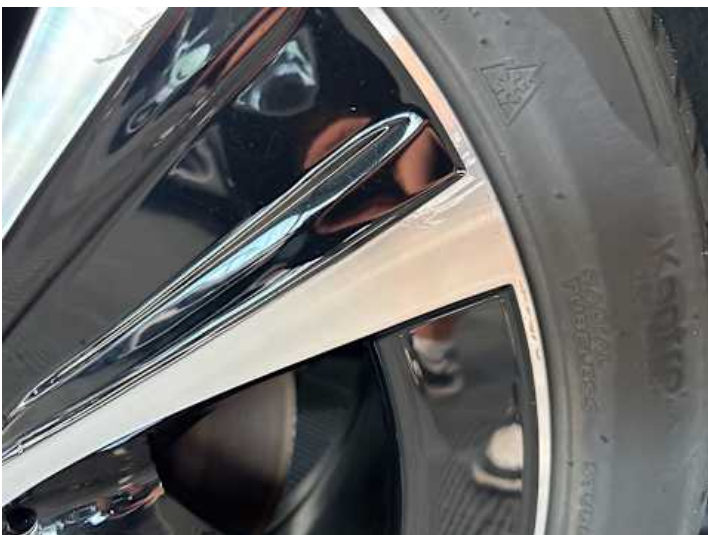
Rad (Kerben, Kratzer)

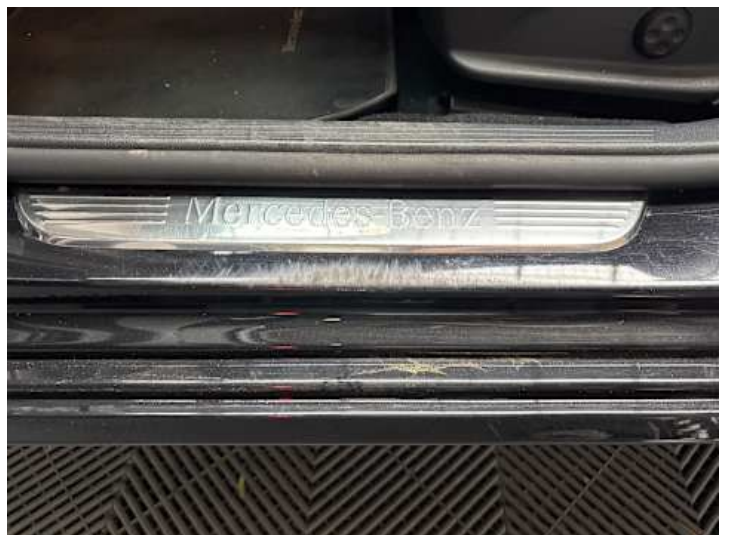
Fahrtür (Kratzer)

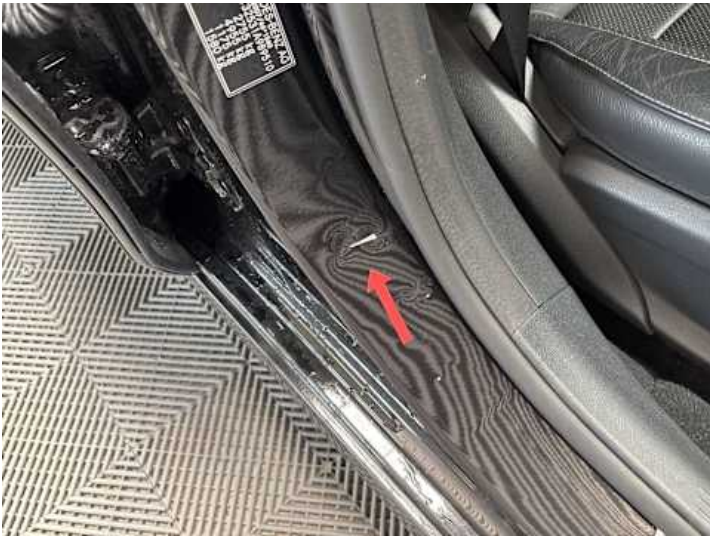
Beifahrertür (Delle, Lackschaden)

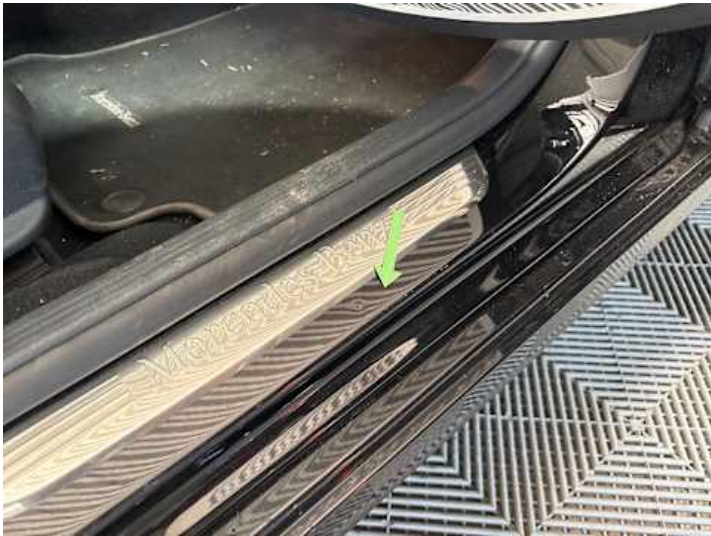
Beifahrertür (Delle, Lackschaden)

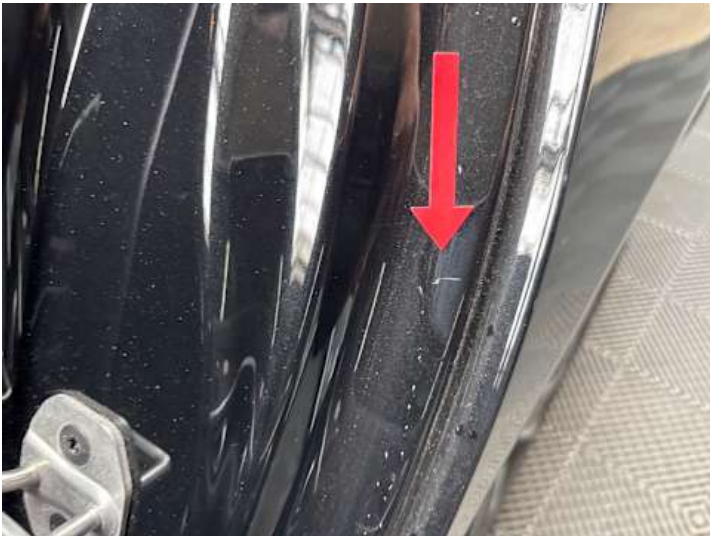
Türe hinten links (Kratzer)

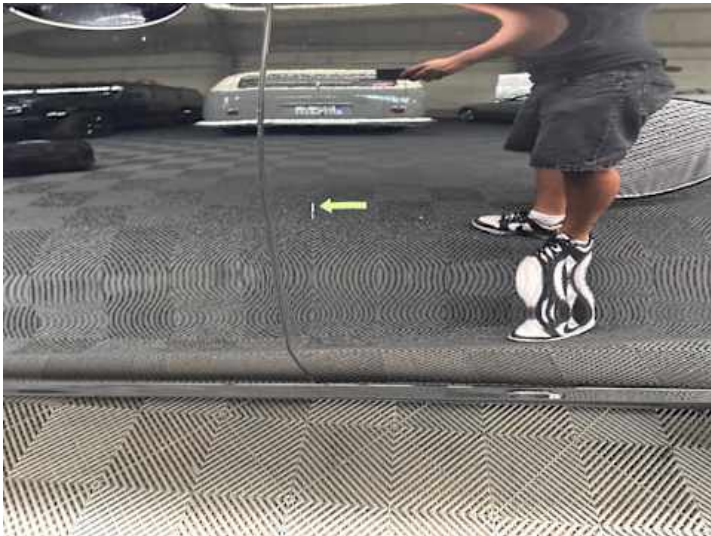
Türe hinten links (Kratzer)

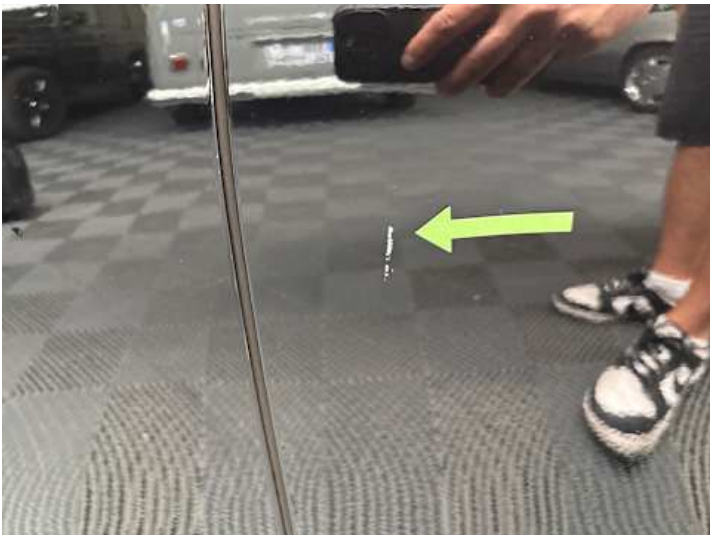
Türe hinten links (Kratzer)

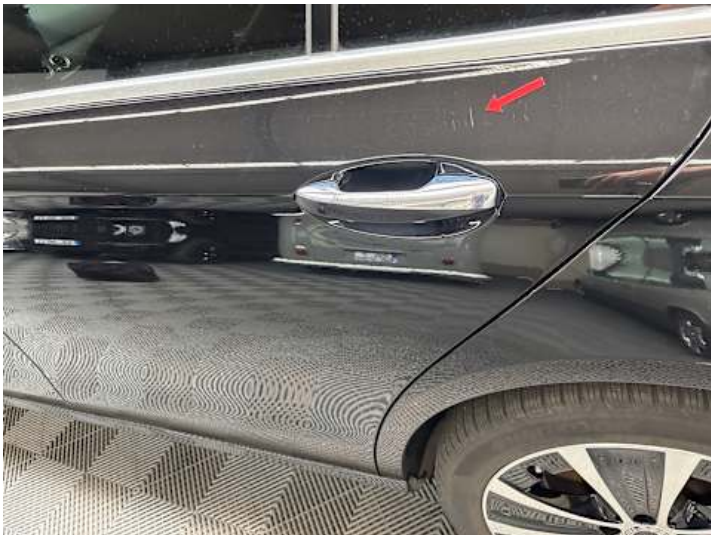
Türe hinten links (Kratzer)

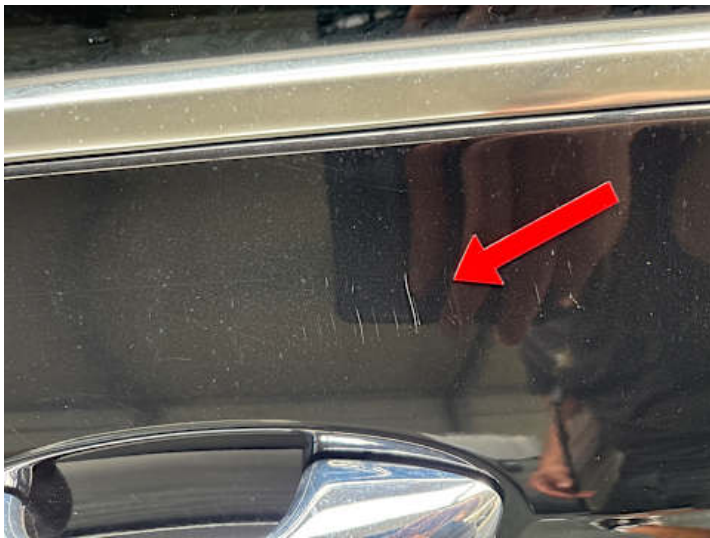
Türe hinten links (Kratzer)

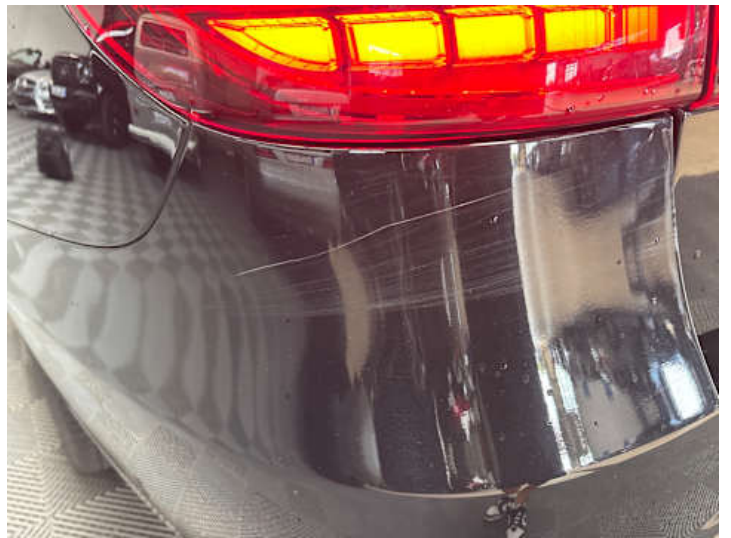
Stoßstange hinten (Kratzer, Lackschaden)

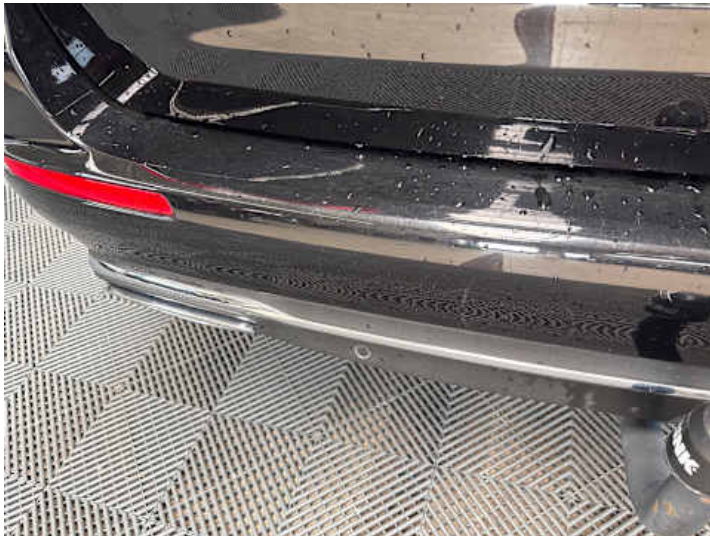
Stoßstange hinten (Kratzer, Lackschaden)

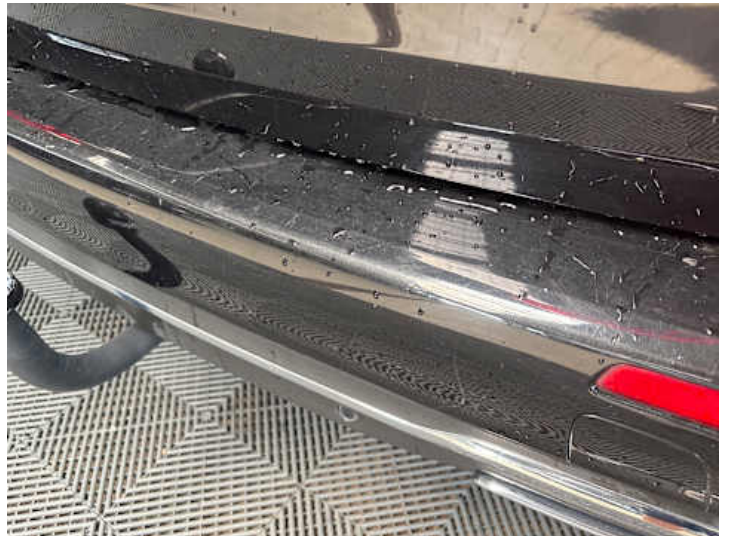
Stoßstange hinten (Kratzer, Lackschaden)

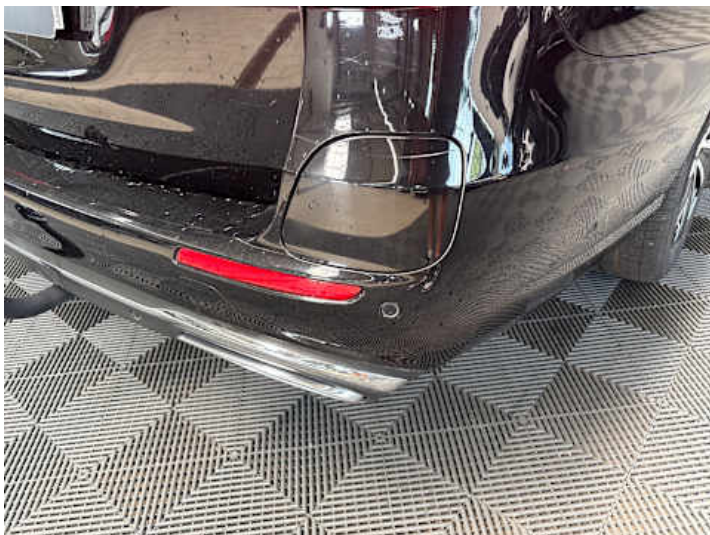
Stoßstange hinten (Kratzer, Lackschaden)

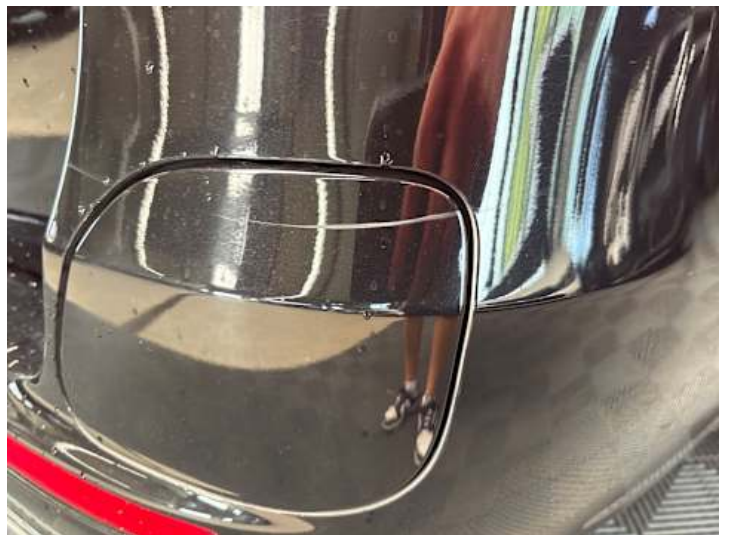
Stoßstange hinten (Kratzer, Lackschaden)

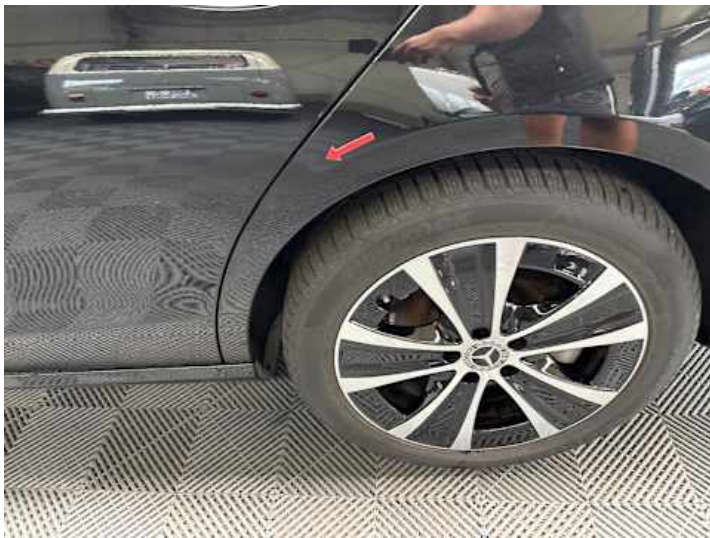
Seitenteil hinten links (Delle)

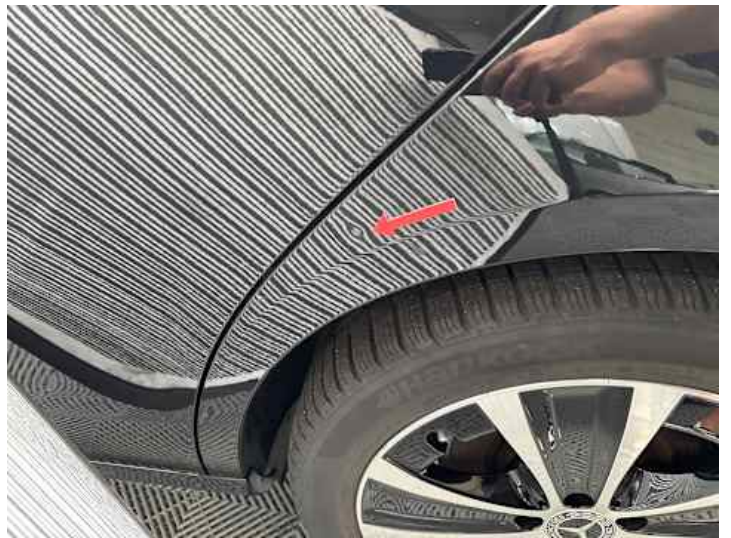
Seitenteil hinten links (Delle)

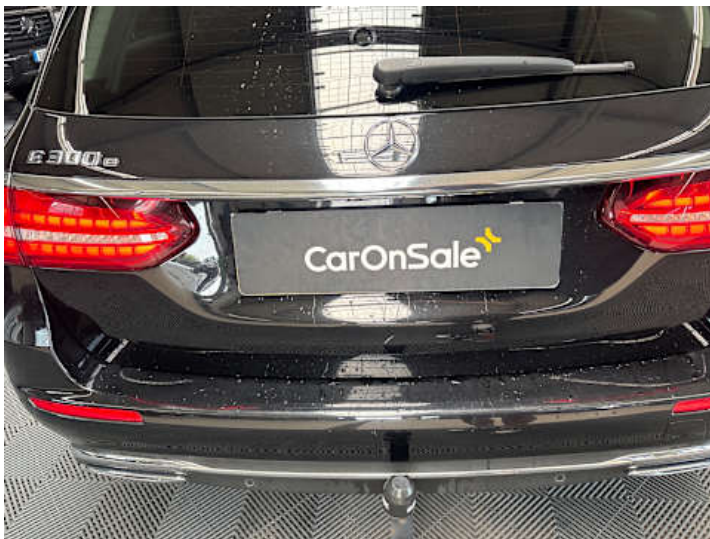
Heckklappe (Kratzer, Lackschaden)

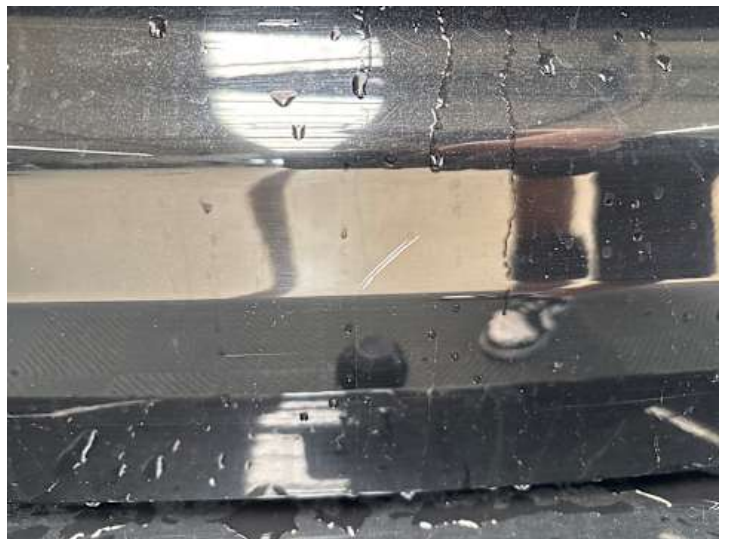
Heckklappe (Kratzer, Lackschaden)

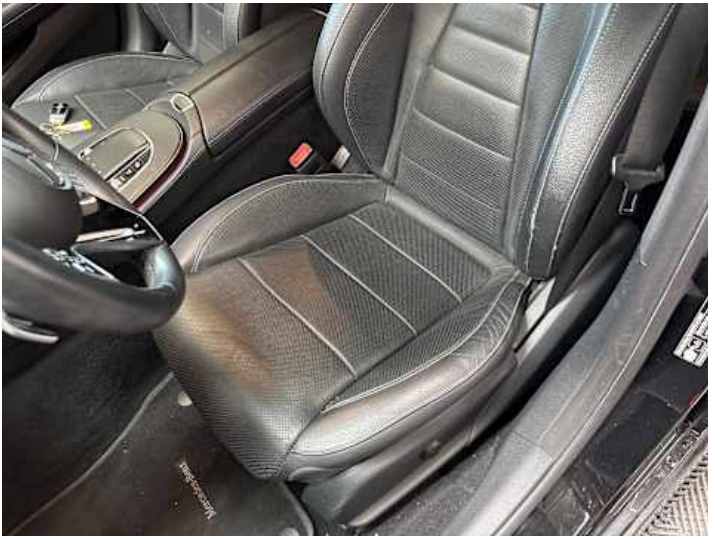
Innenraum (Diverse Schäden)

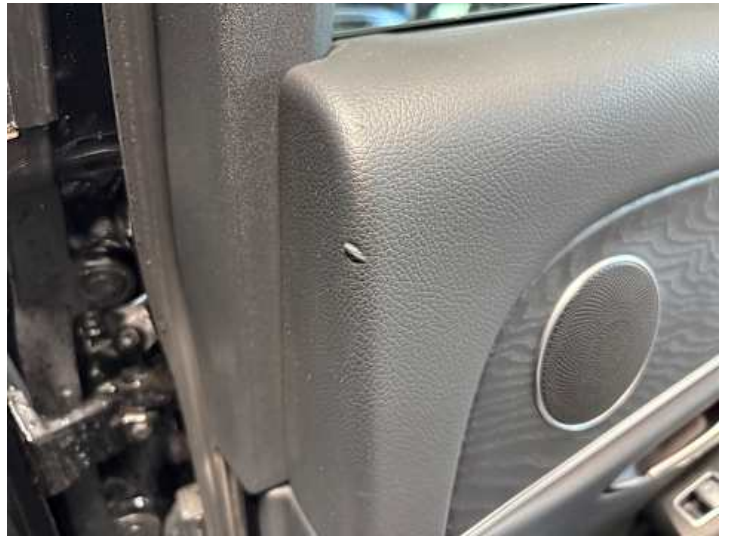
Innenraum (Diverse Schäden)

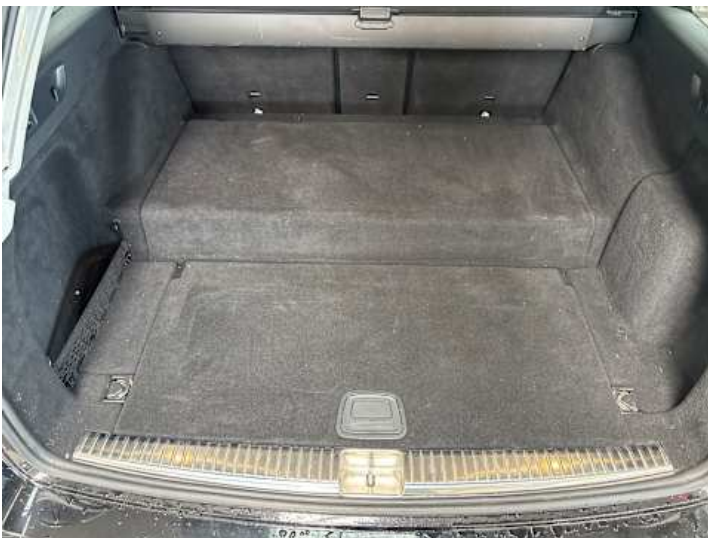
Innenraum (Diverse Schäden)

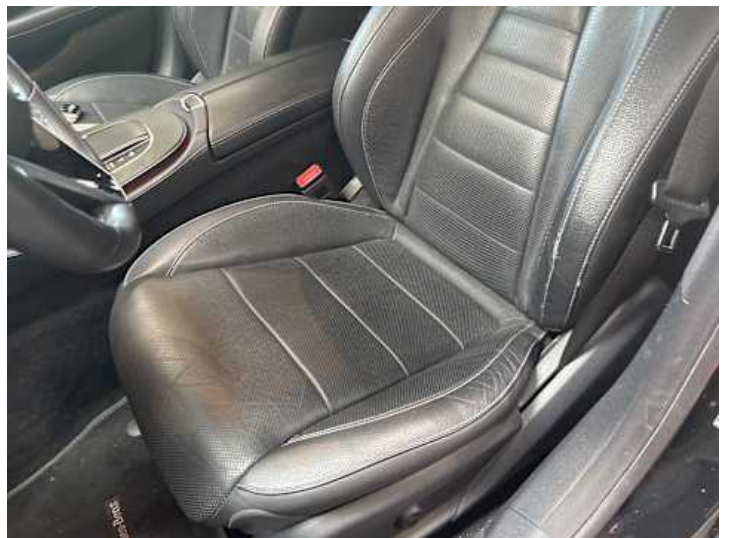
Innenraum (Diverse Schäden)

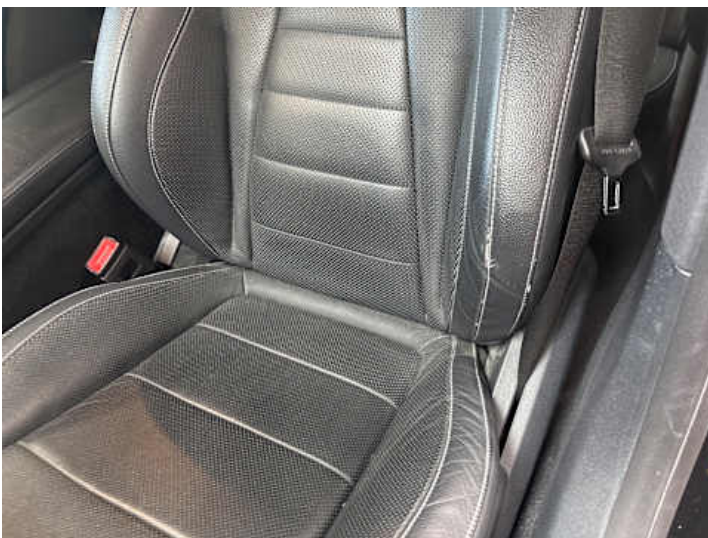
Innenraum (Diverse Schäden)

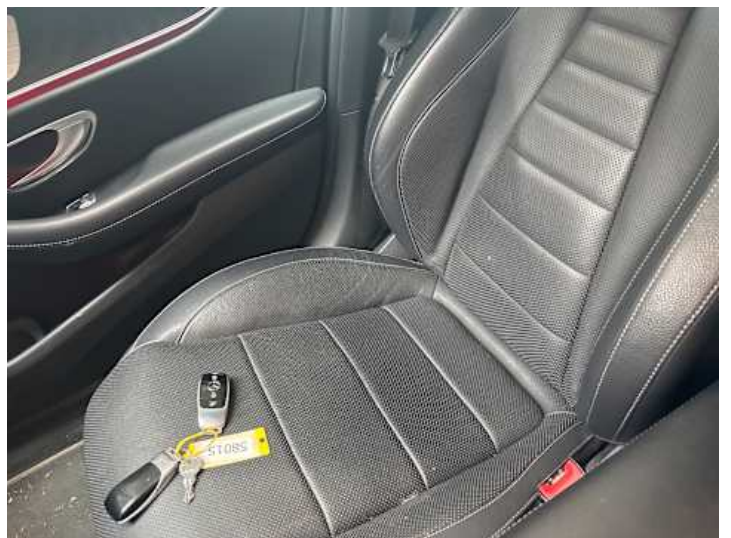
Innenraum (Diverse Schäden)
