## Jeep Compass Limited 4x4

EZ 03/2014 | Geländewagen | Diesel | Schaltgetriebe | 131.283km  
Besteuerung: Differenzbesteuert (§25a UStG)  
Fahrzeugstandort: 74\*\*\*  
Fahrzeug aufgenommen am: 29.07.2026

# Hinweise zum Zustandsbericht

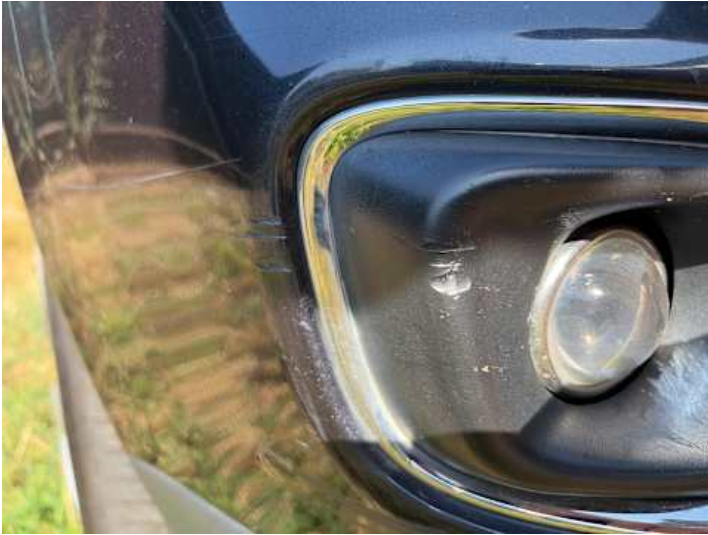
Stoßstange vorne (Spaltmaße ungenau, Kratzer, Lackschaden)

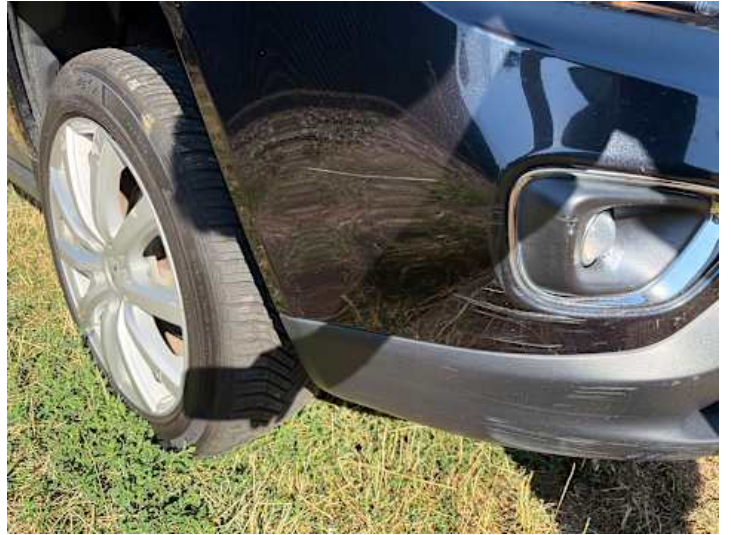
Stoßstange vorne (Spaltmaße ungenau, Kratzer, Lackschaden)

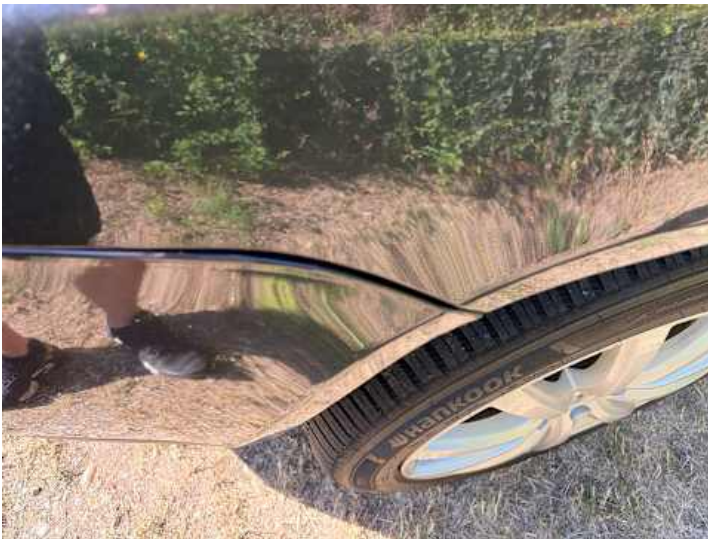
Stoßstange vorne (Spaltmaße ungenau, Kratzer, Lackschaden)

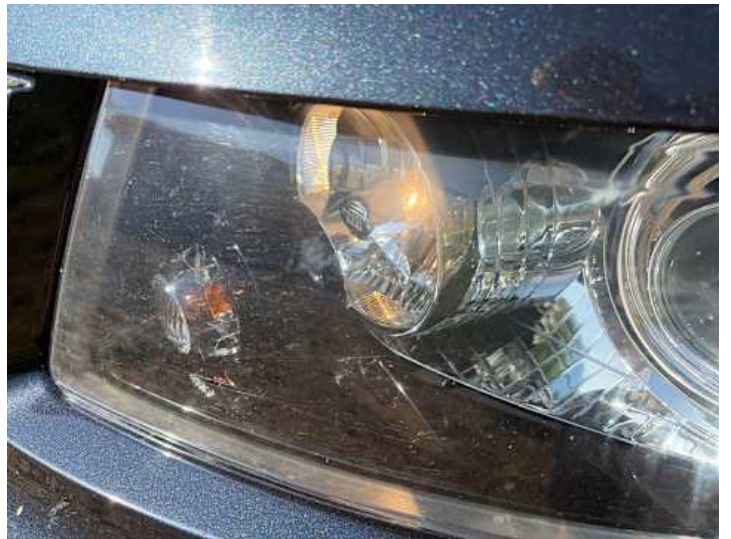
Scheinwerfer (links) (Kratzer)

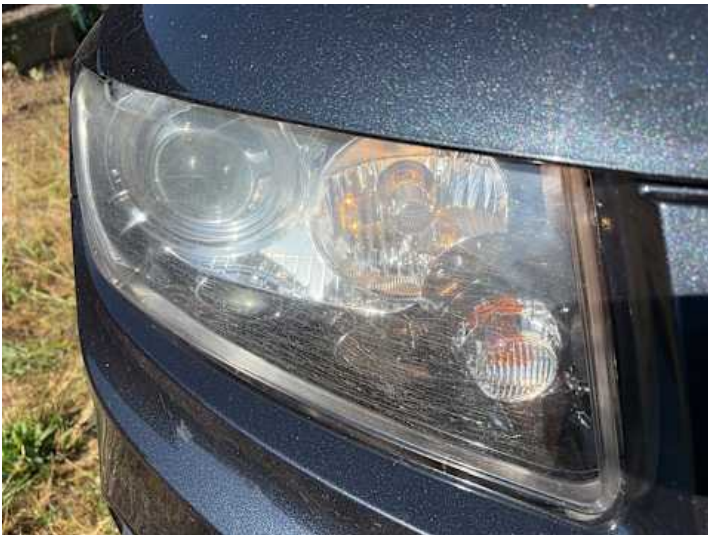
Scheinwerfer (rechts) (Kratzer)

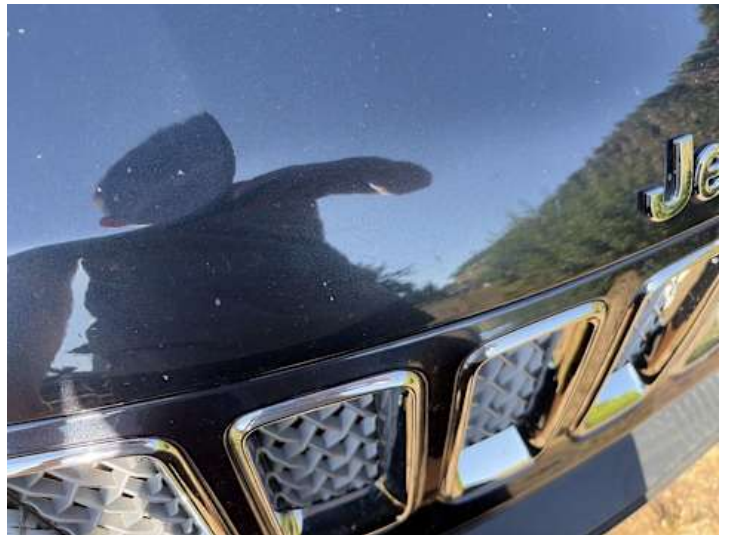
Motorhaube (Steinschlag)

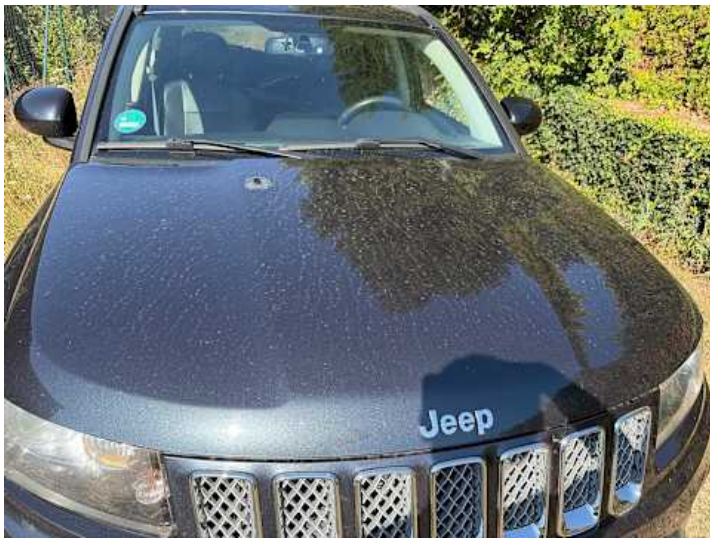
Motorhaube (Steinschlag)

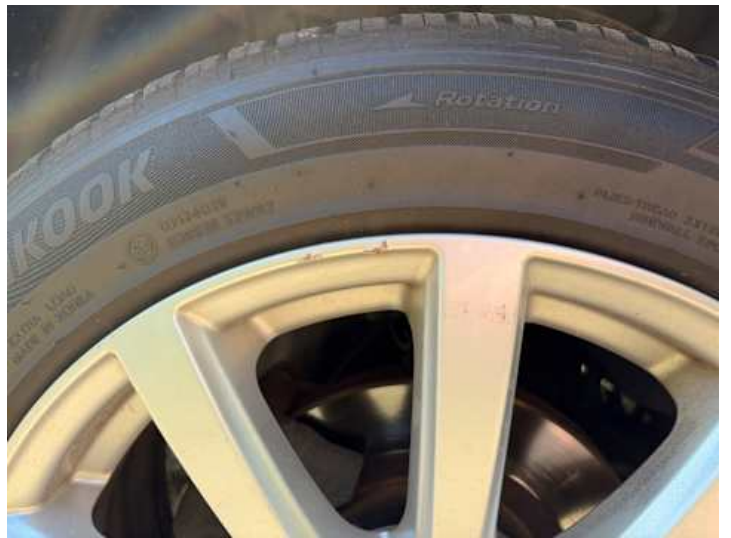
Rad (Kratzer, Kerben)

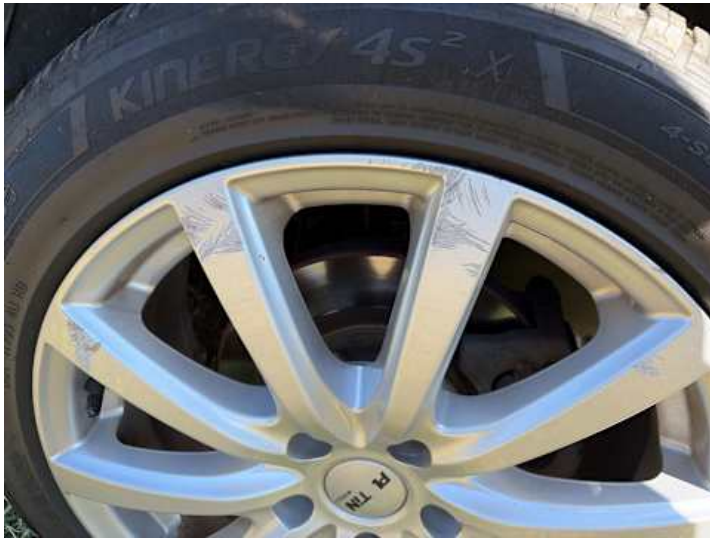
Rad (Kratzer, Kerben)

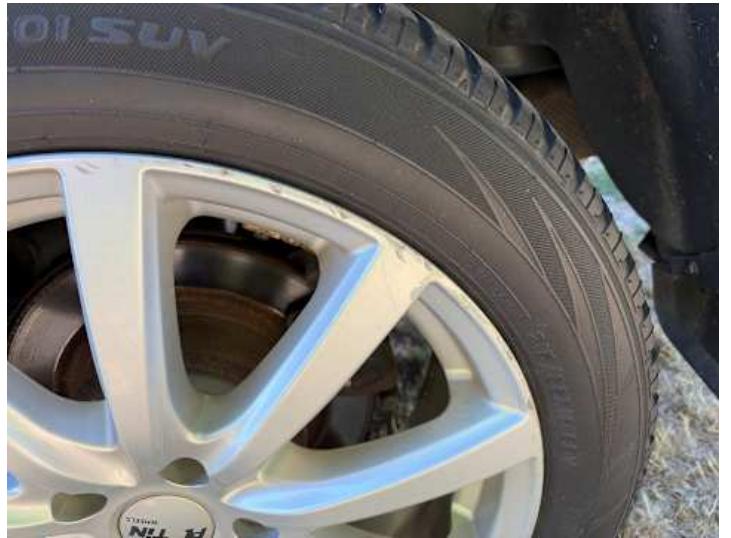
Rad (Kratzer, Kerben)

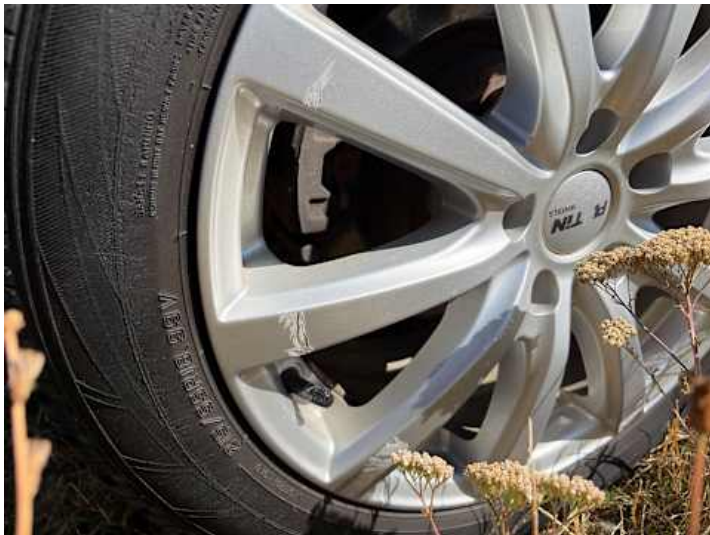
Rad (Kratzer, Kerben)

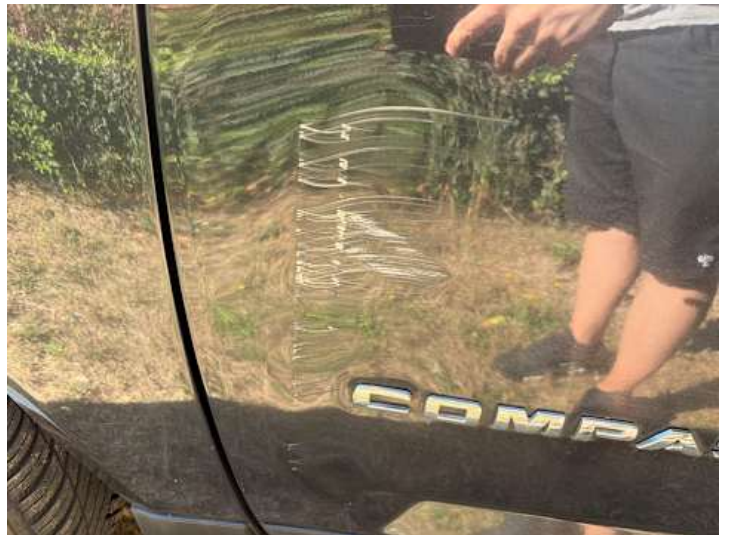
Fahrtür (Verformung, Kratzer, Lackschaden)

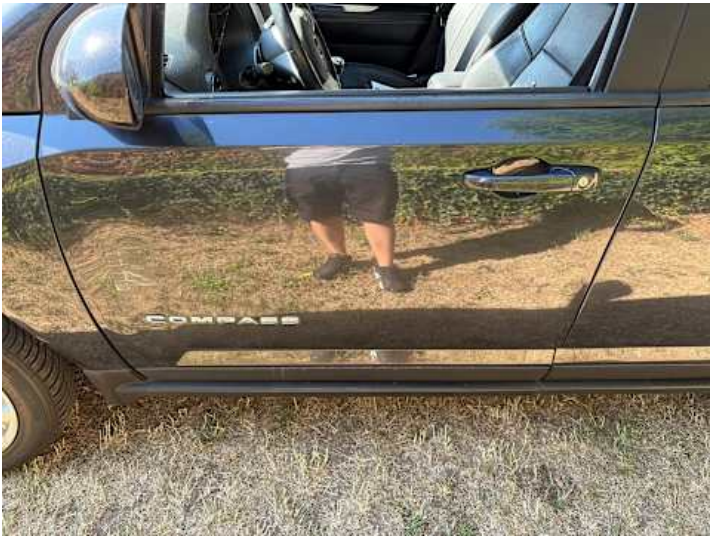
Fahrtür (Verformung, Kratzer, Lackschaden)

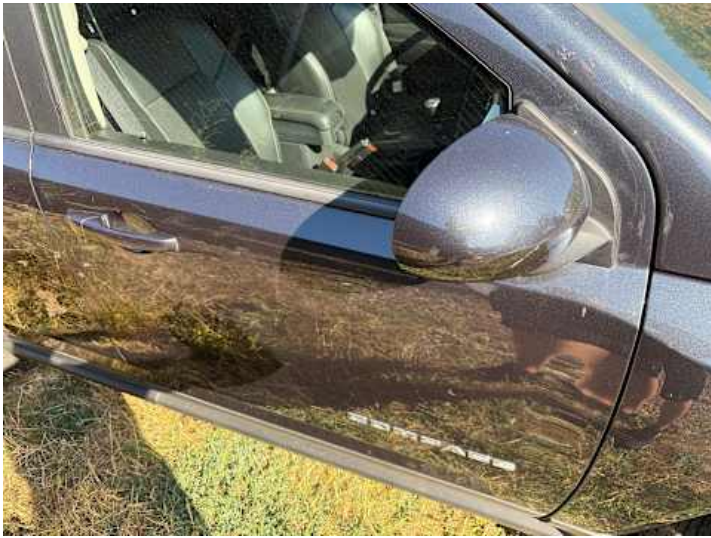
Beifahrtür (Kratzer, Lackschaden, Delle)

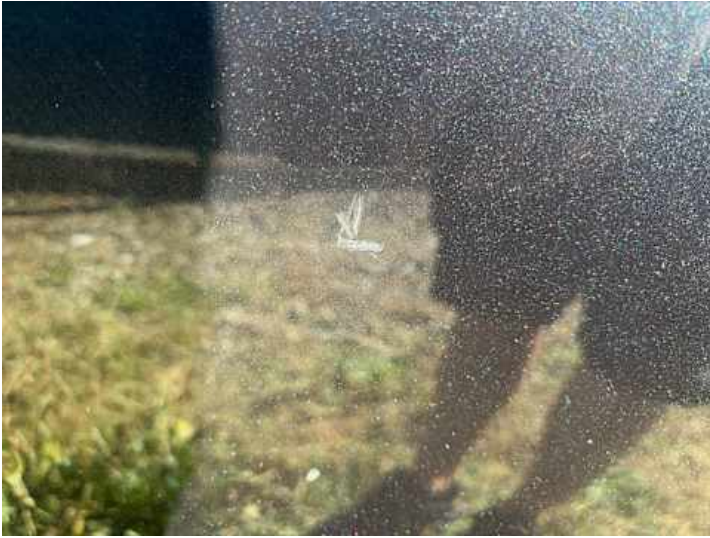
Beifahrtür (Kratzer, Lackschaden, Delle)

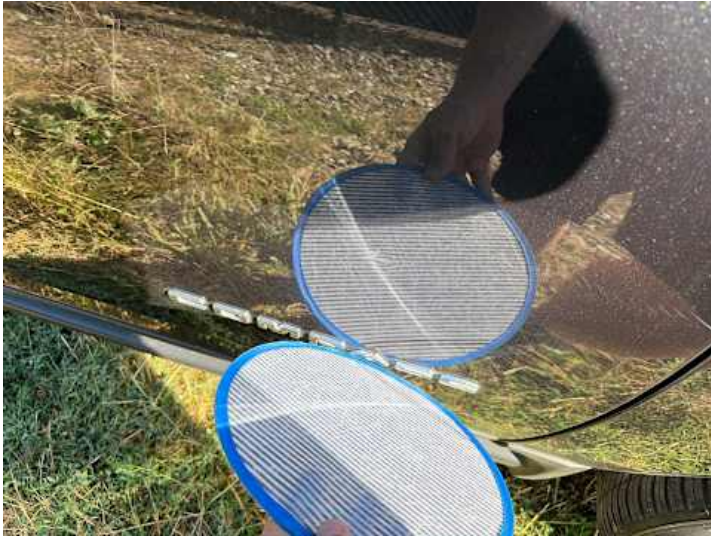
Beifahrtür (Kratzer, Lackschaden, Delle)

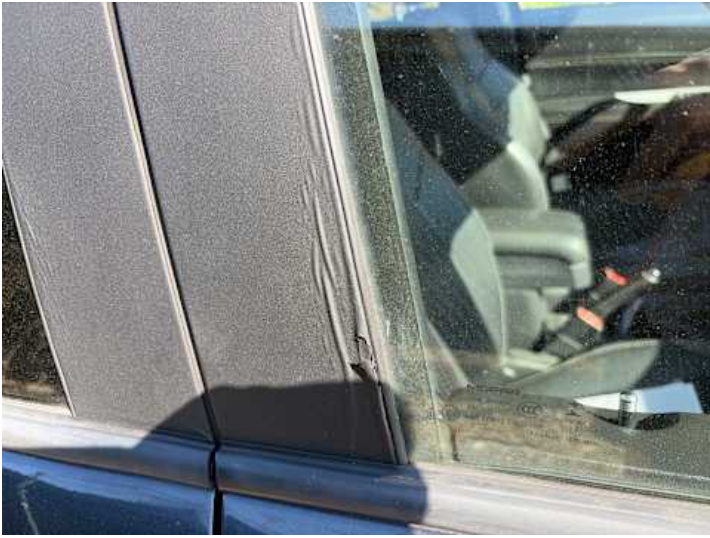
Beifahrtür (Riss/Bruch)

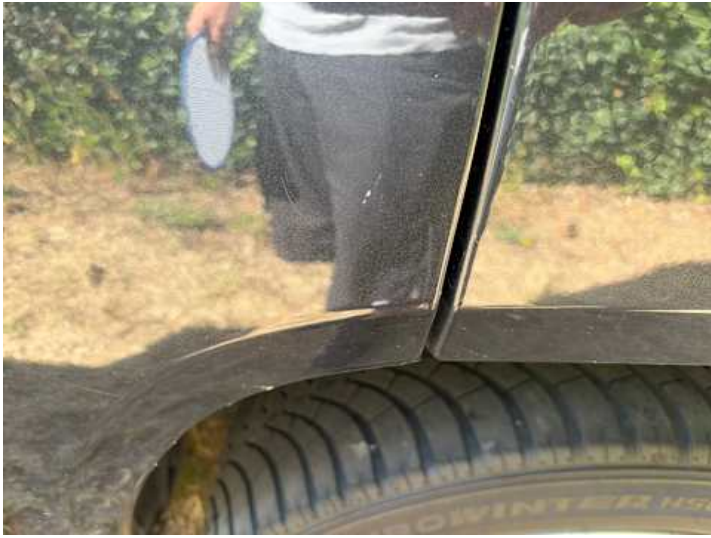
Türe hinten links (Kratzer, Lackschaden)

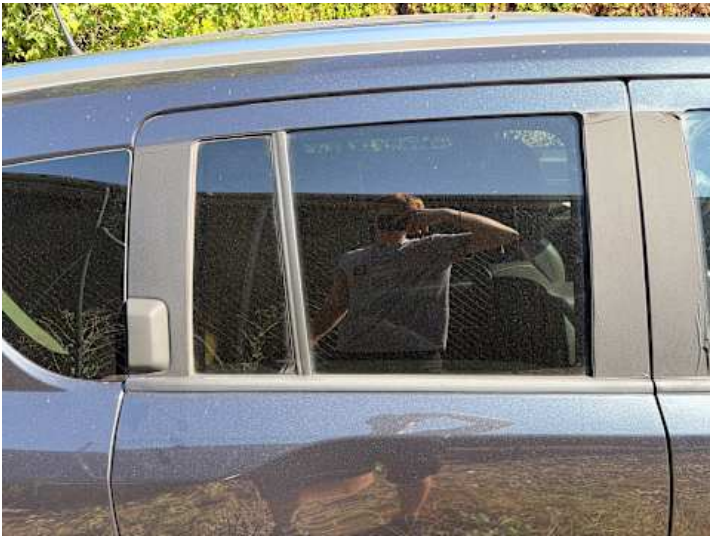
| Fahrzeugteil | Lackschichtdicke (in µm) | Fahrzeugteil | Lackschichtdicke (in µm) |
|---|---|---|---|
| Türe hinten links | 180 | Türe hinten rechts | 240 |

Türe hinten rechts (Riss/Bruch)

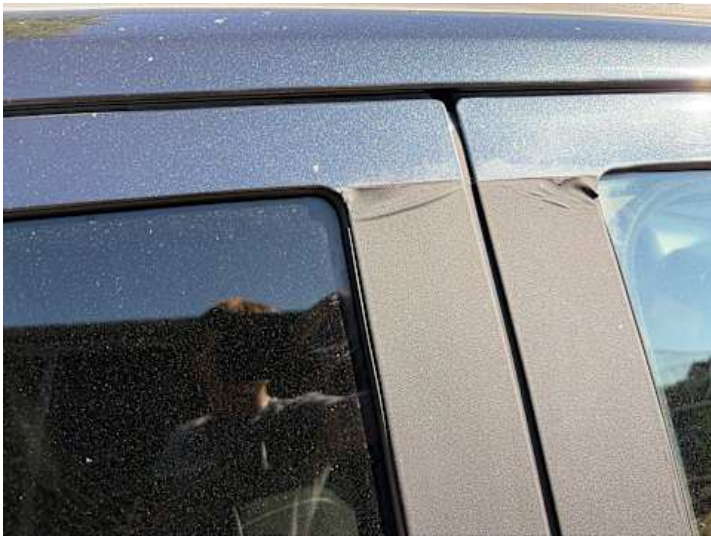
Türe hinten rechts (Riss/Bruch)

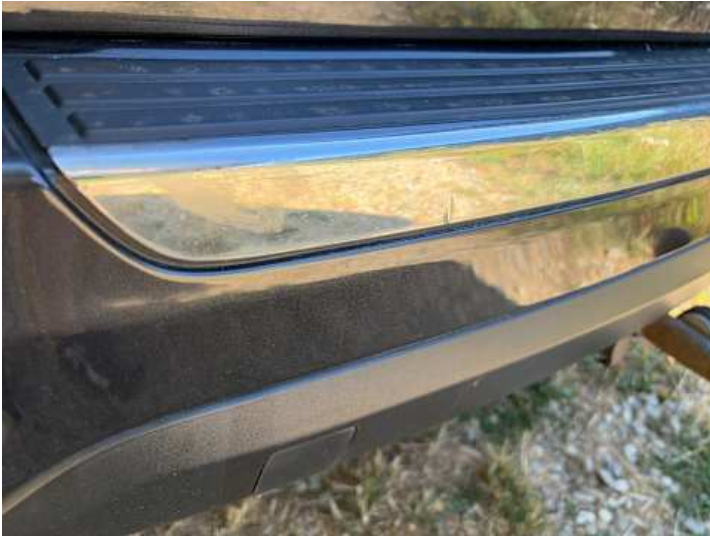
Stoßstange hinten (Kratzer, Lackschaden)

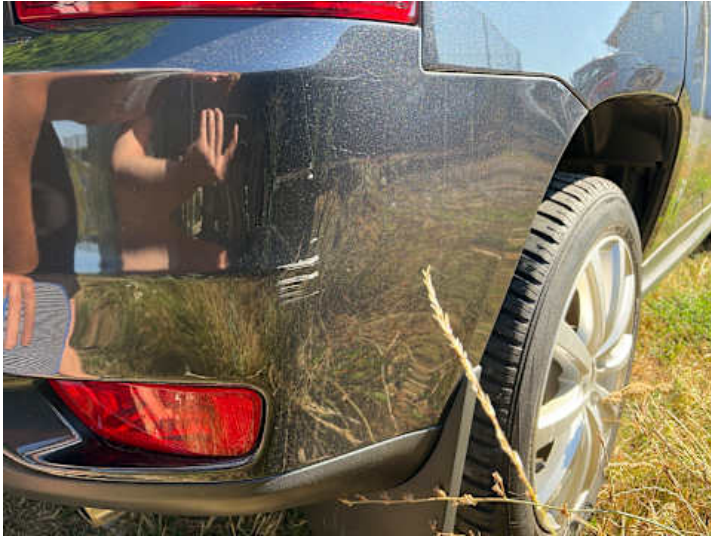
Stoßstange hinten (Kratzer, Lackschaden)

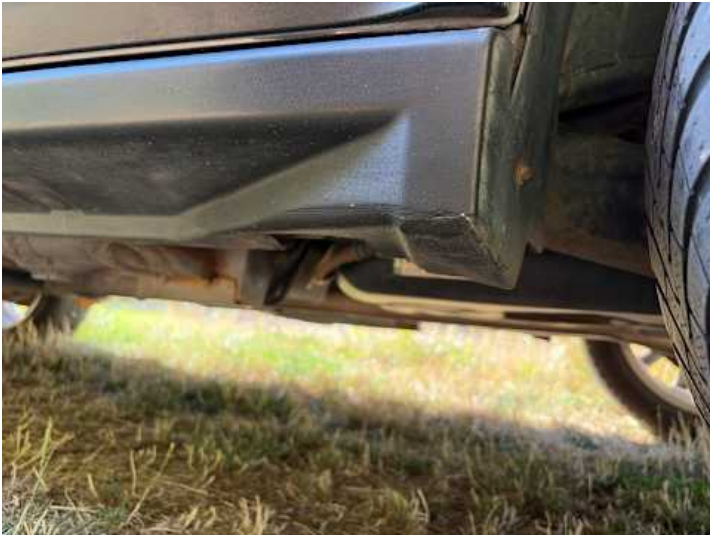
Schweller links (Kratzer)

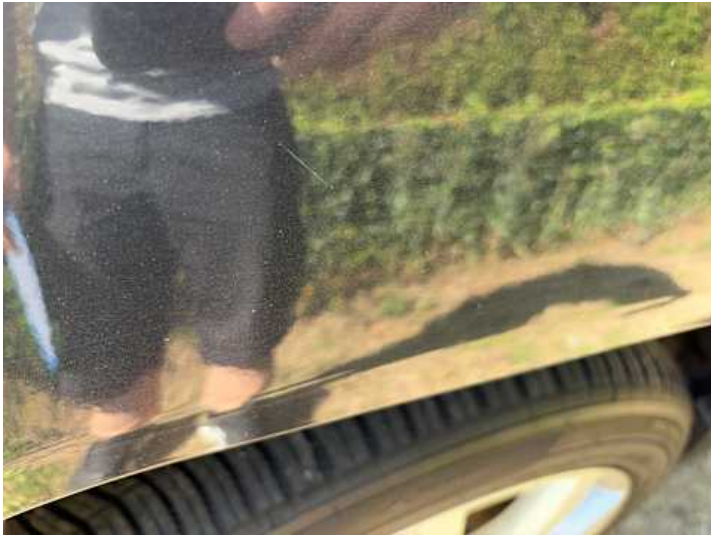
Kotflügel vorne links (Kratzer)

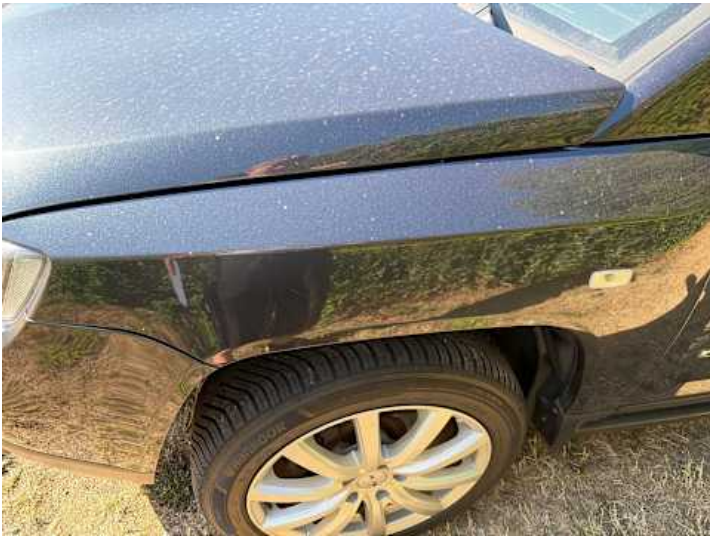
Kotflügel vorne links (Kratzer)

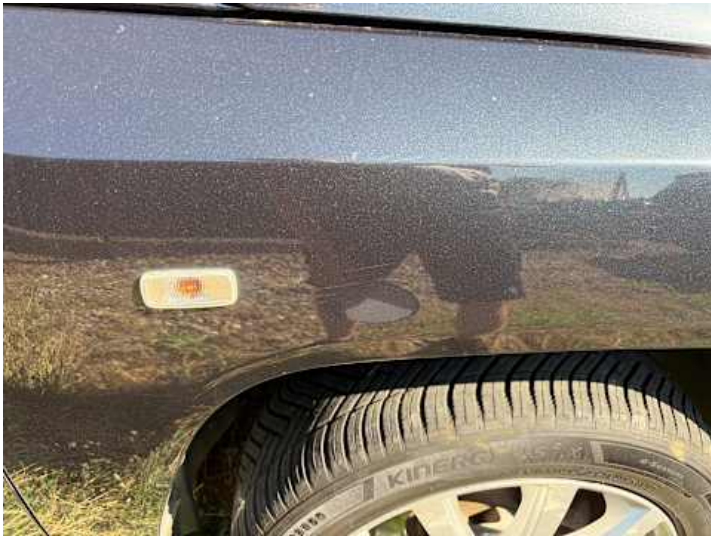
Kotflügel vorne rechts (Kratzer, Lackschaden, Delle)

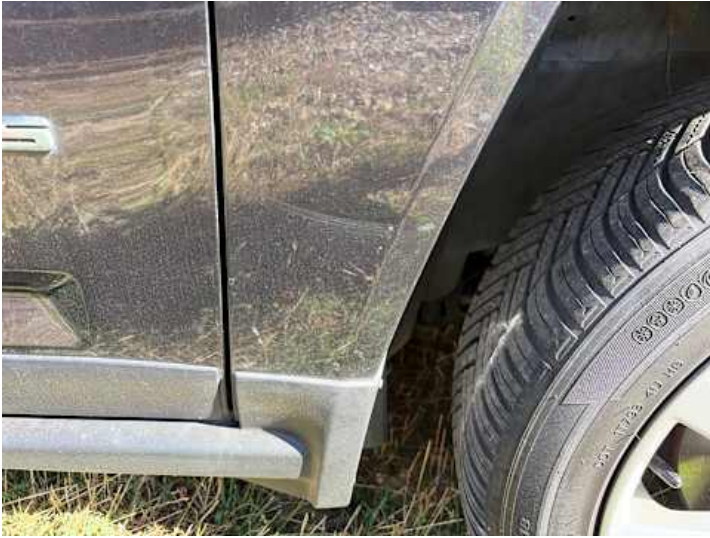
Kotflügel vorne rechts (Kratzer, Lackschaden, Delle)

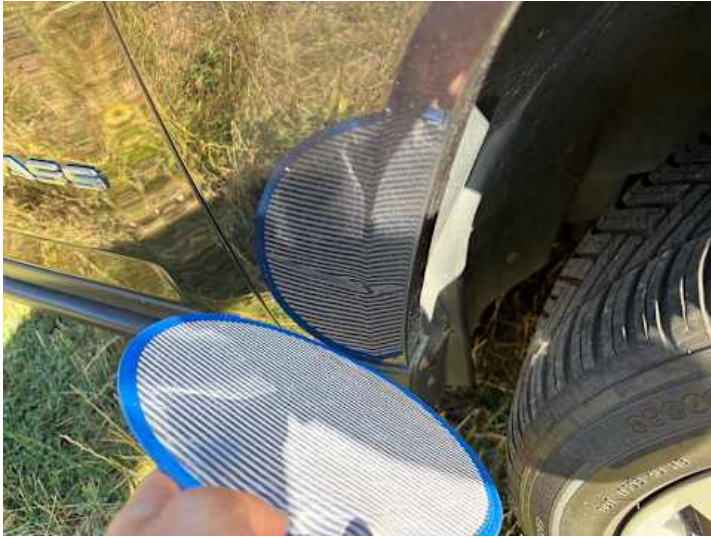
Kotflügel vorne rechts (Kratzer, Lackschaden, Delle)

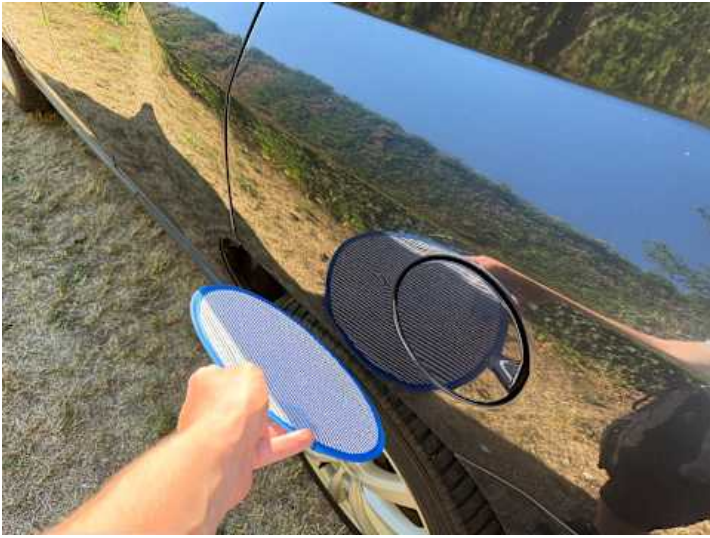
Seitenteil hinten links (Kratzer, Lackschaden, Delle)

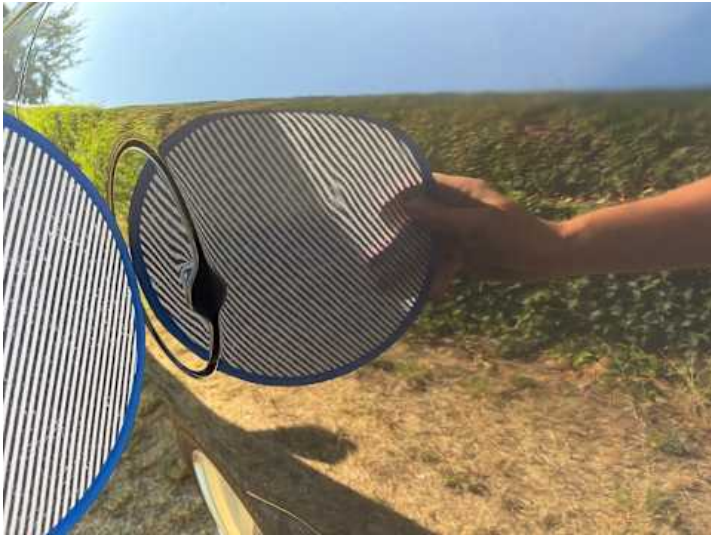
Seitenteil hinten links (Kratzer, Lackschaden, Delle)

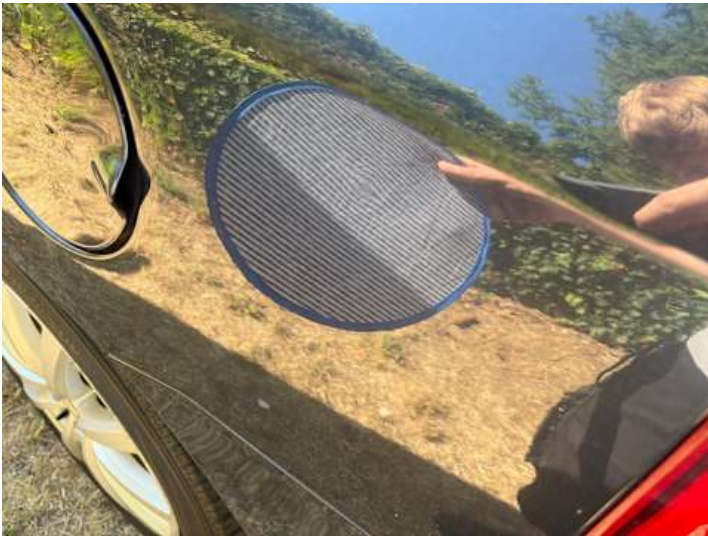
Seitenteil hinten links (Kratzer, Lackschaden, Delle)

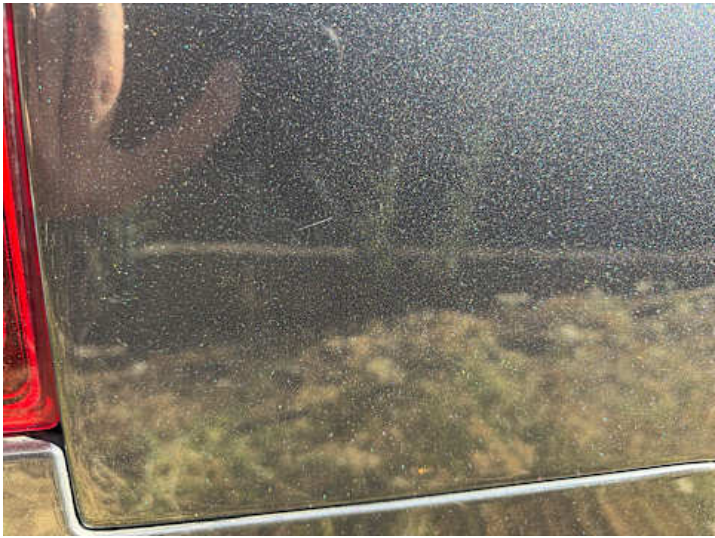
| Fahrzeugteil | Lackschichtdicke (in µm) | Fahrzeugteil | Lackschichtdicke (in µm) |
|---|---|---|---|
| Seitenteil hinten links | 170 | Seitenteil hinten rechts | 650 |

Seitenteil hinten rechts (Kratzer, Lackschaden)

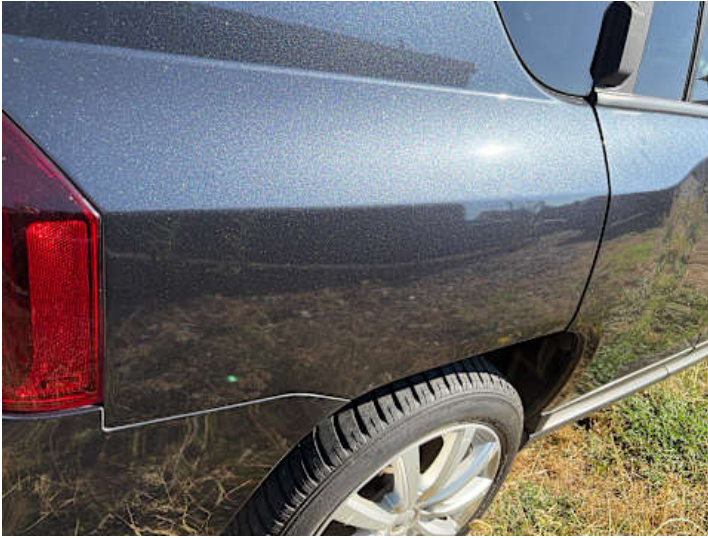
Seitenteil hinten rechts (Kratzer, Lackschaden)

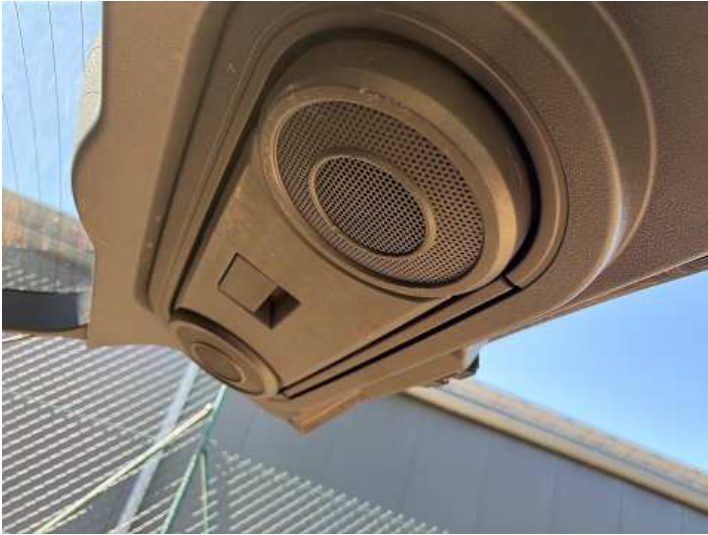
Innenraum (Diverse Schäden, Verschmutzung)

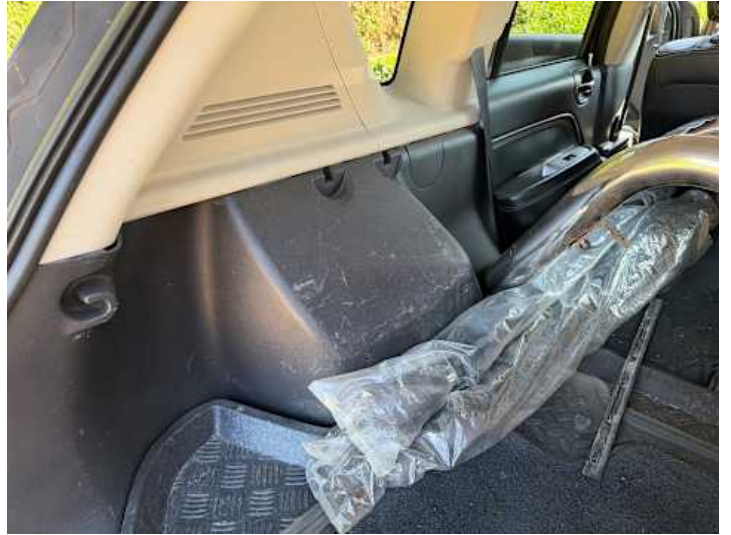
Innenraum (Diverse Schäden, Verschmutzung)

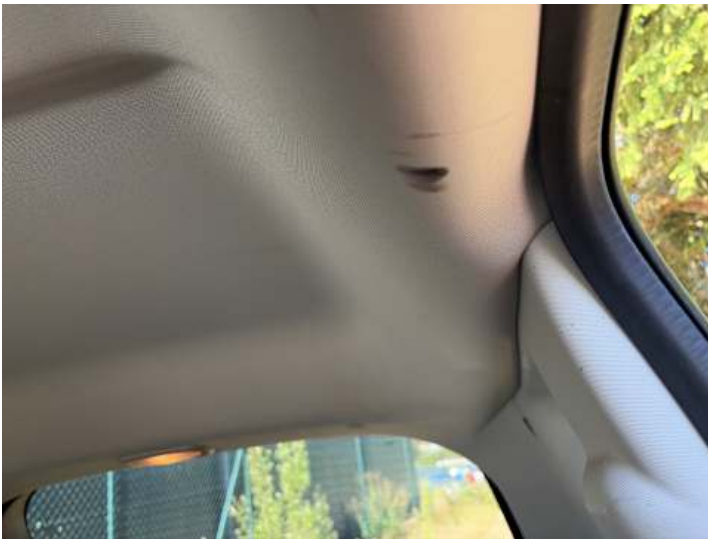
Innenraum (Diverse Schäden, Verschmutzung)

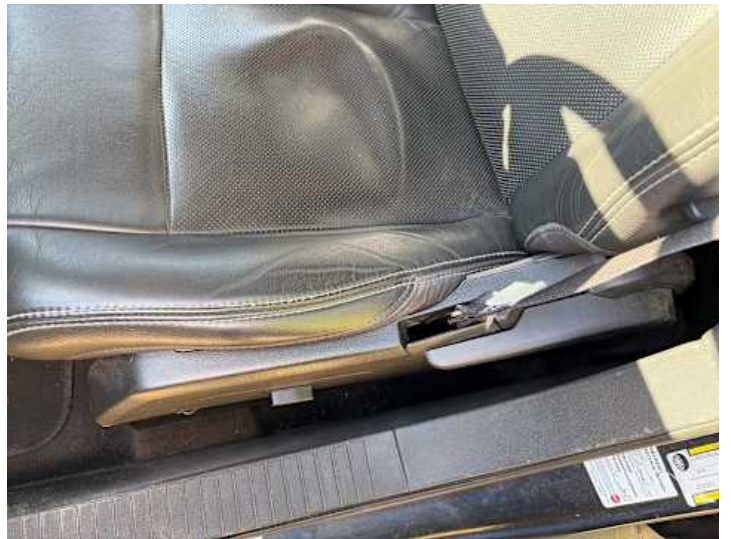
Innenraum (Diverse Schäden, Verschmutzung)

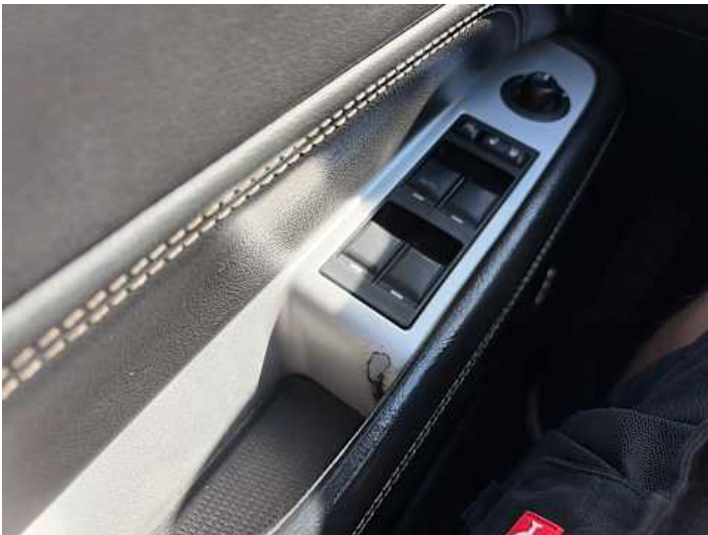
Innenraum (Diverse Schäden, Verschmutzung)

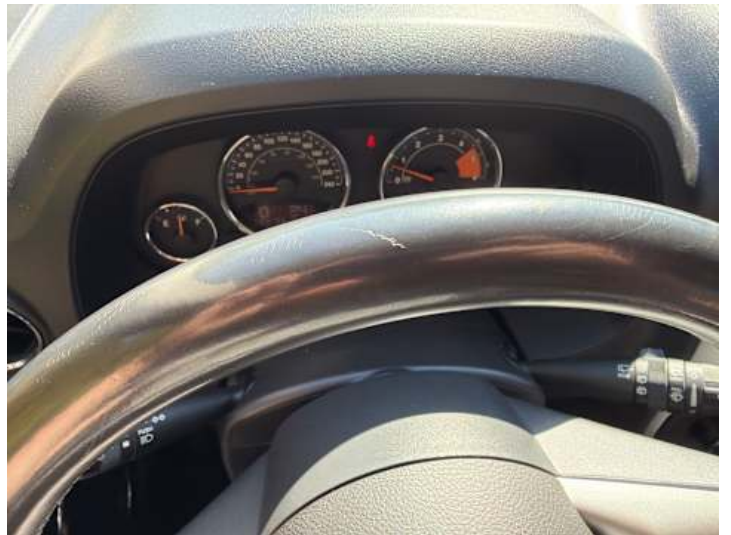
Innenraum (Diverse Schäden, Verschmutzung)

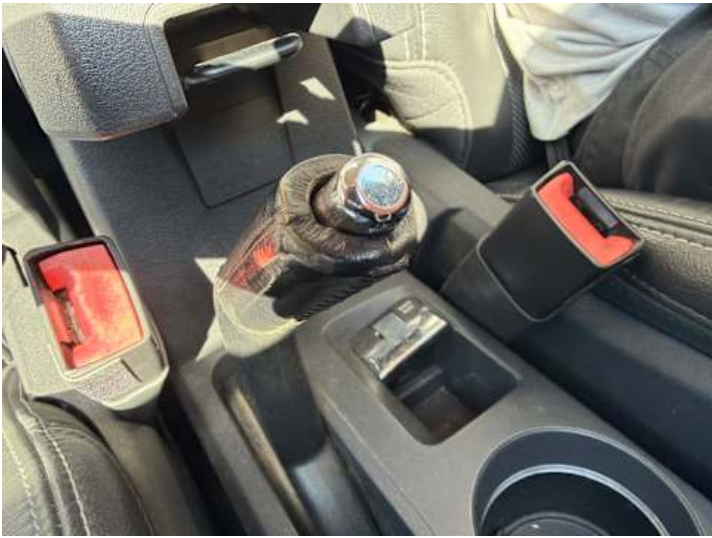
Innenraum (Diverse Schäden, Verschmutzung)
