## Ford Custom 300 L1 Tourneo Titanium

EZ 04/2016 | Van | Diesel | Schaltgetriebe | 192.792km  
Besteuerung: Differenzbesteuert (§25a UStG)  
Fahrzeugstandort: 74\*\*\*  
Fahrzeug aufgenommen am: 30.07.2026

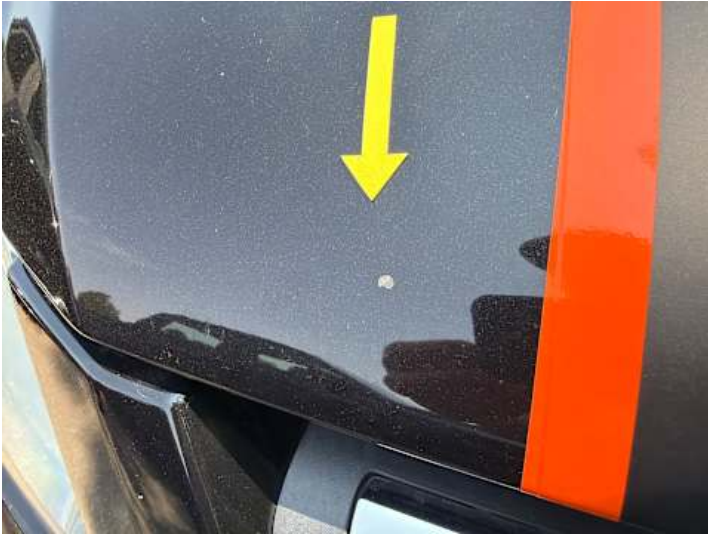
Motorhaube (Steinschlag)

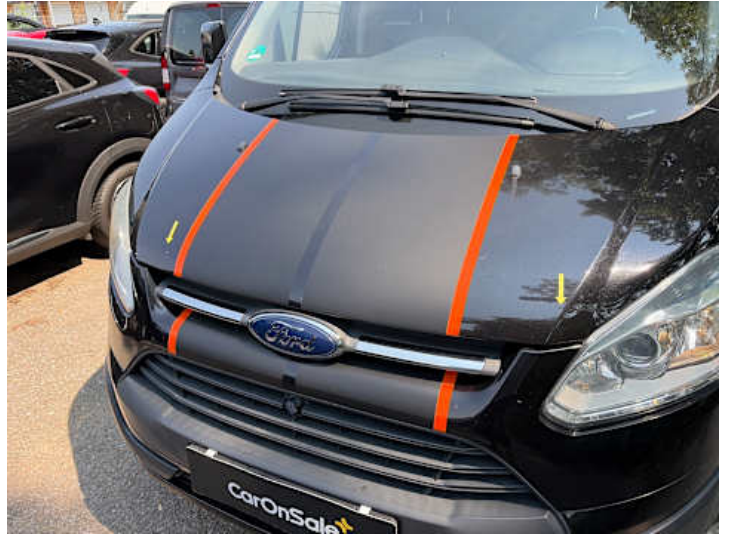
Motorhaube (Steinschlag)

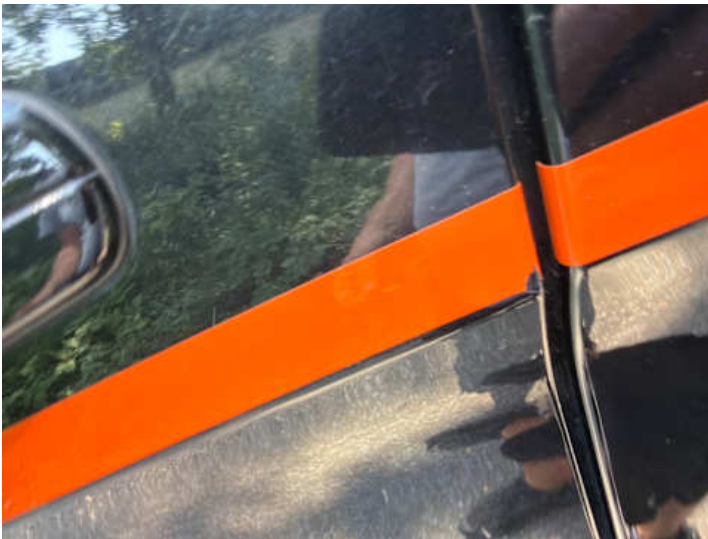
Fahrtür (Kratzer)

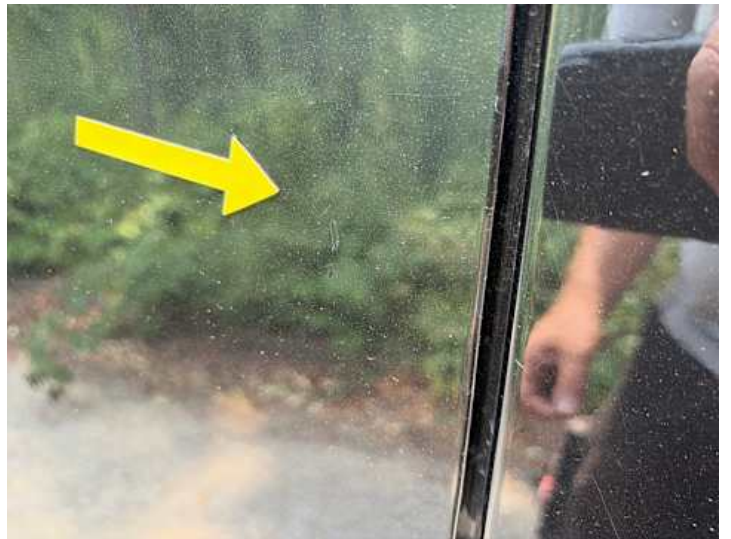
Fahrtür (Kratzer)

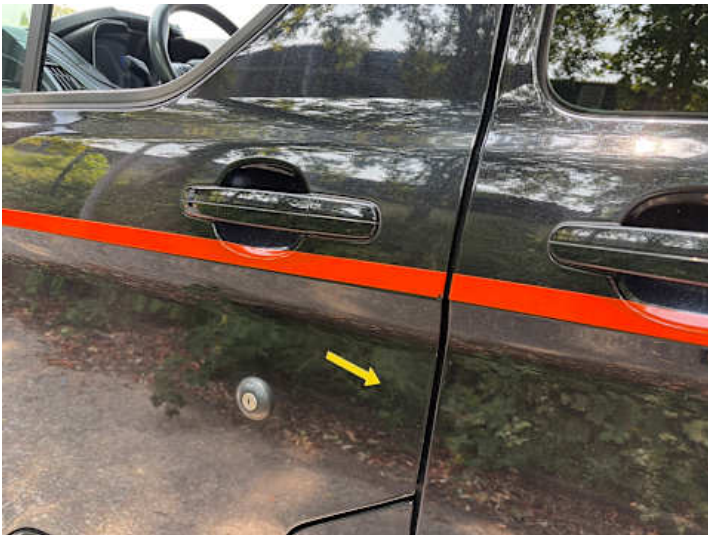
Fahrtür (Kratzer)

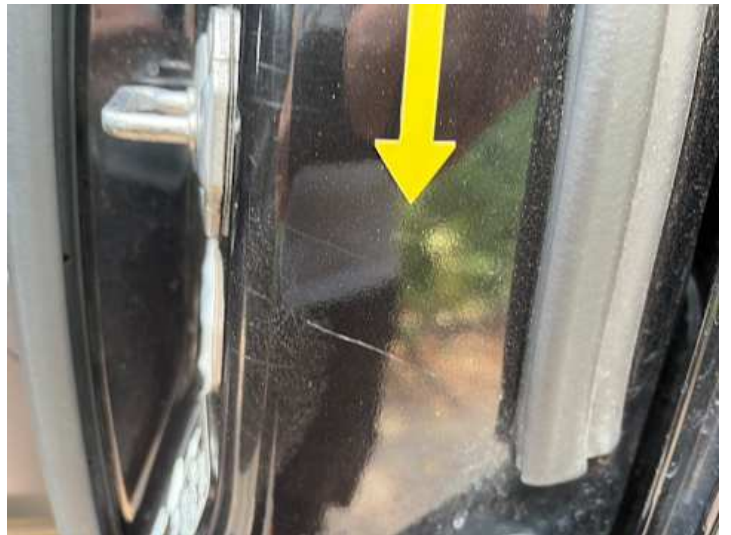
Fahrtür (Kratzer)

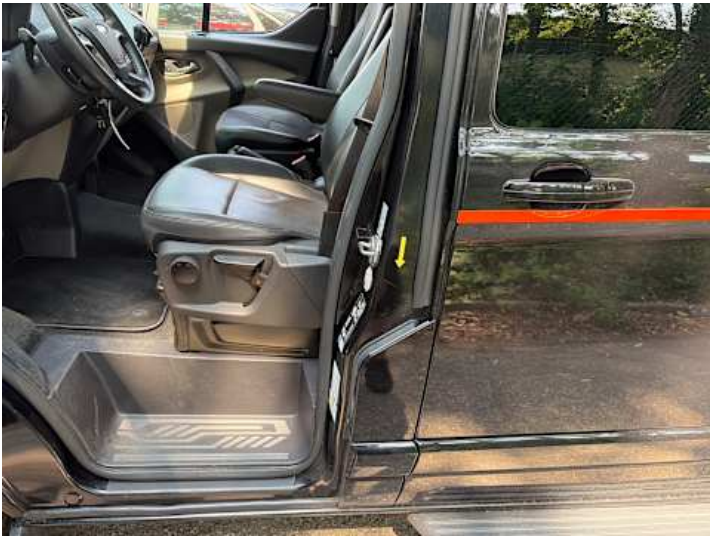
Fahrtür (Kratzer)

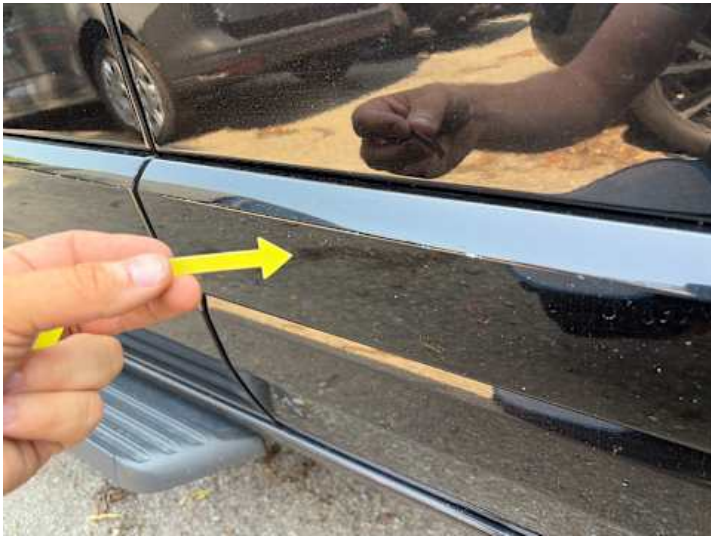
Beifahrtür (Kratzer)

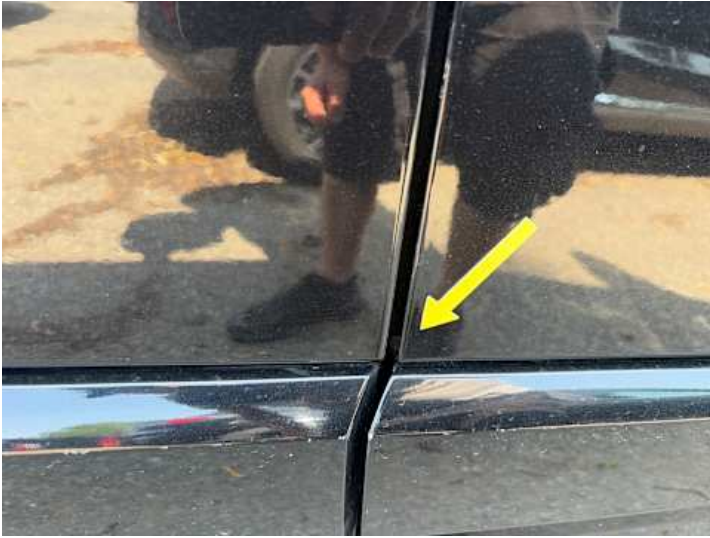
Beifahrtür (Kratzer)

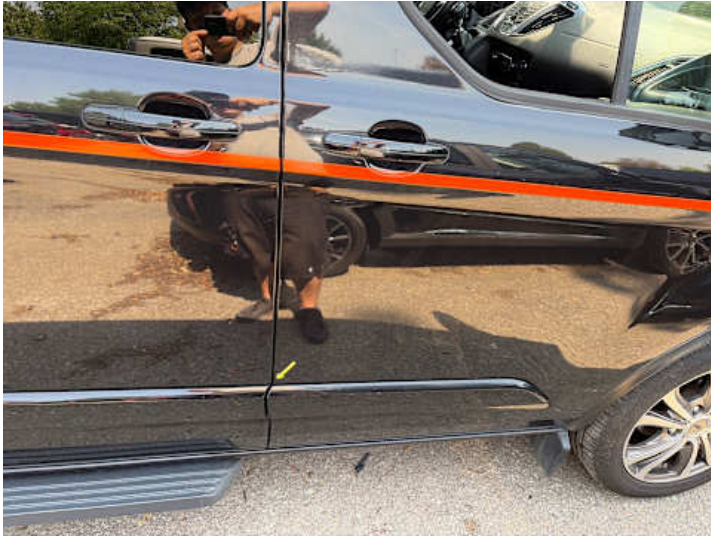
Beifahrtür (Kratzer)

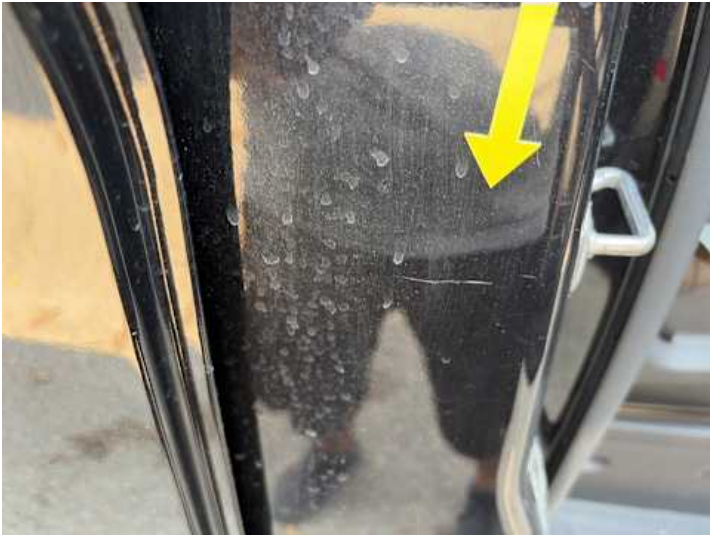
Beifahrtür (Kratzer)

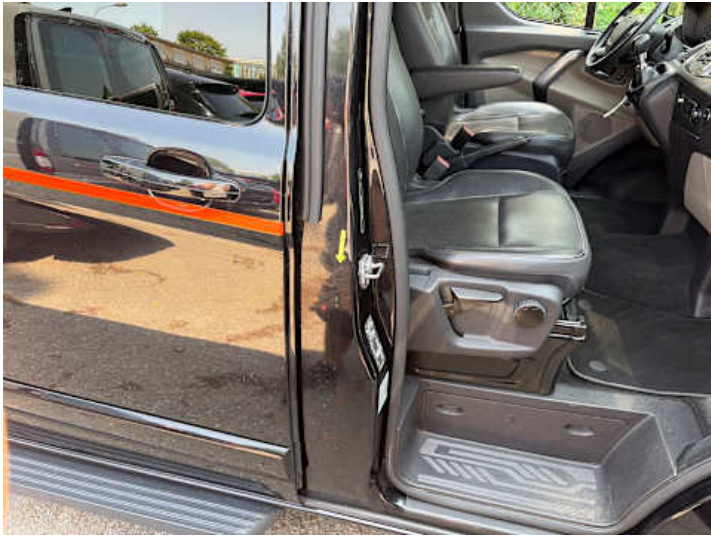
Beifahrtür (Kratzer)

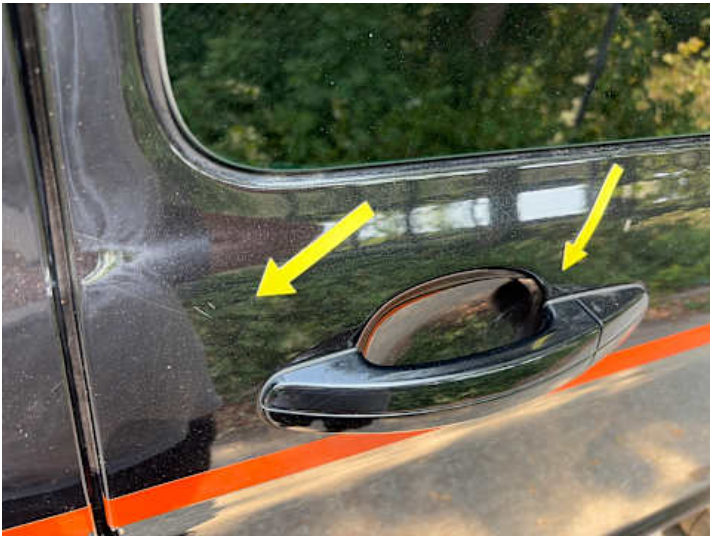
Türe hinten links (Kratzer)

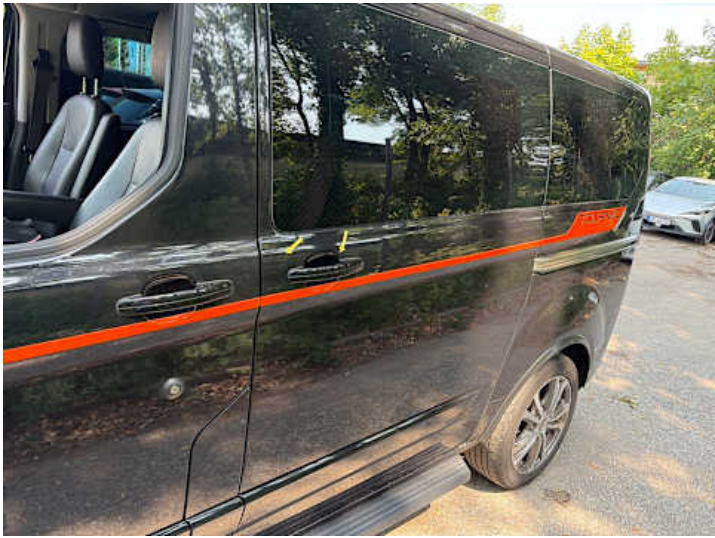
Türe hinten links (Kratzer)

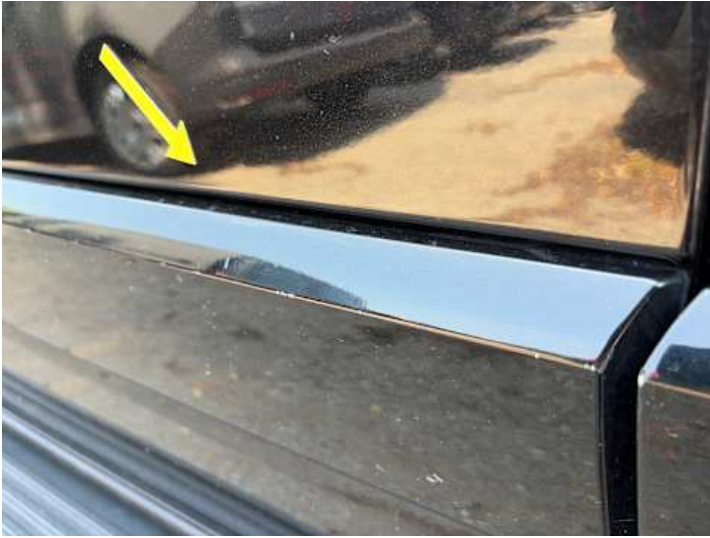
Türe hinten rechts (Kratzer, Delle)

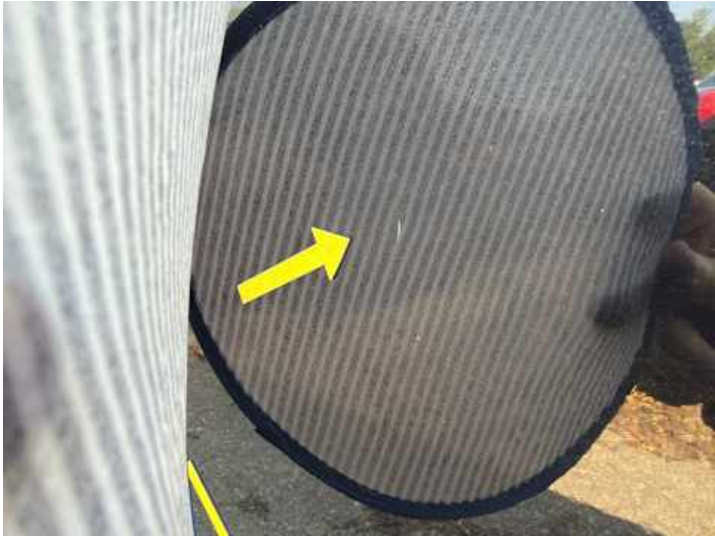
Türe hinten rechts (Kratzer, Delle)

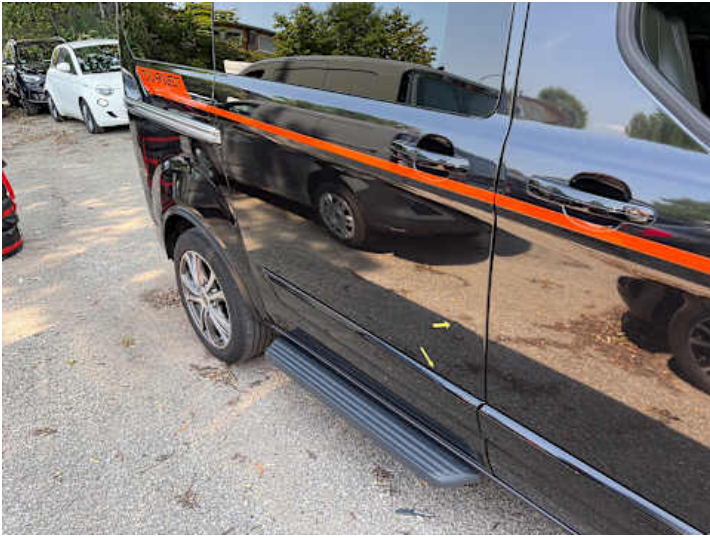
Türe hinten rechts (Kratzer, Delle)

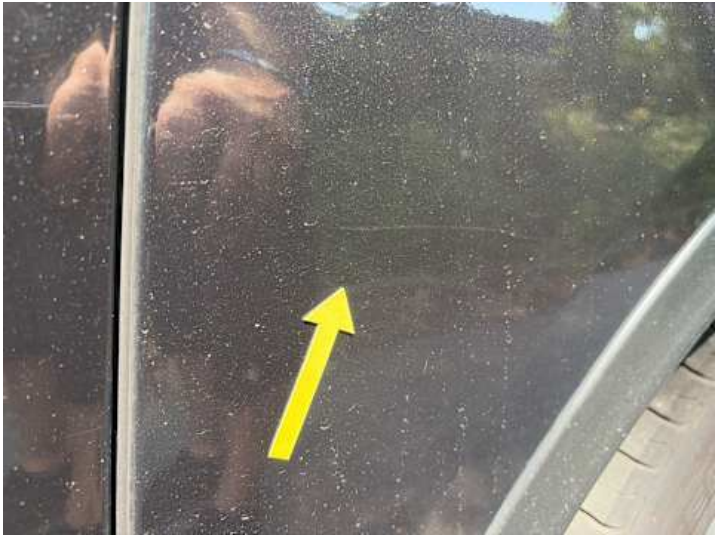
Seitenteil hinten links (Kratzer, Delle)

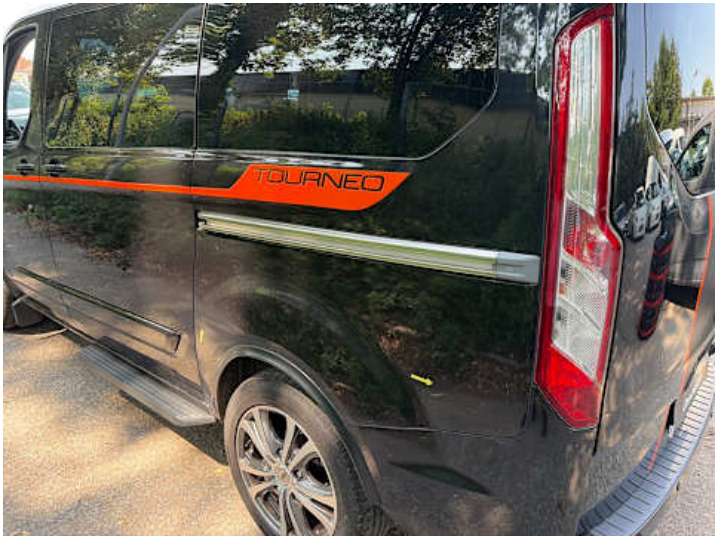
Seitenteil hinten links (Kratzer, Delle)

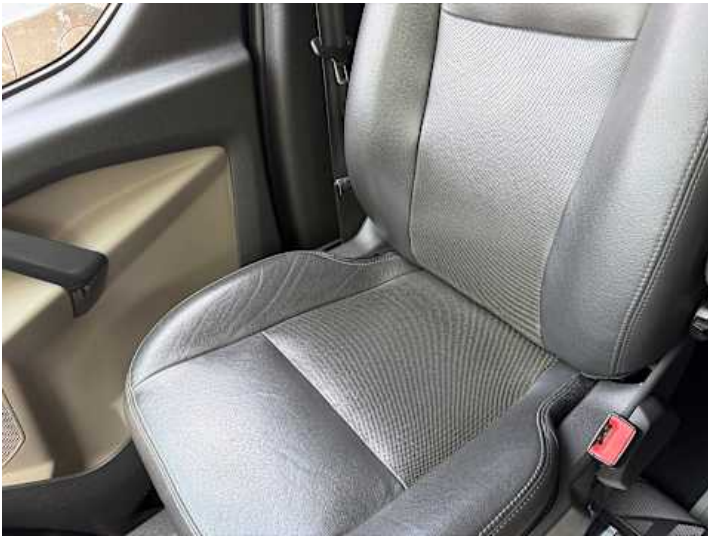
Innenraum (Verschleiß)

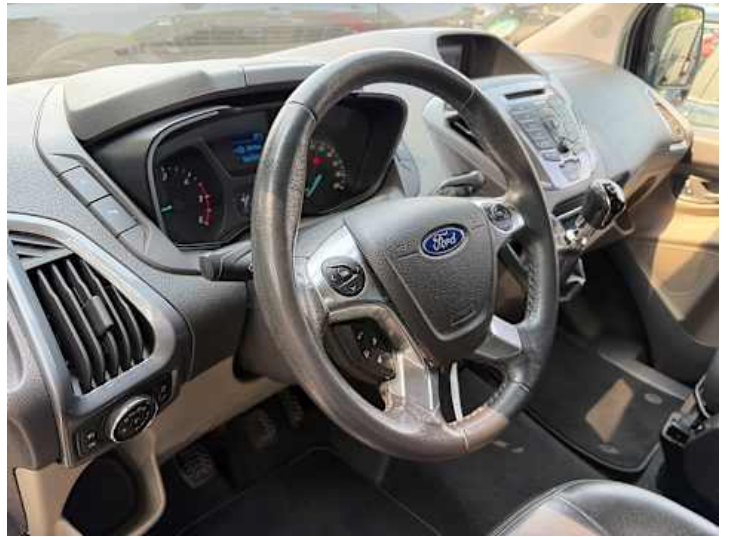
Innenraum (Verschleiß)

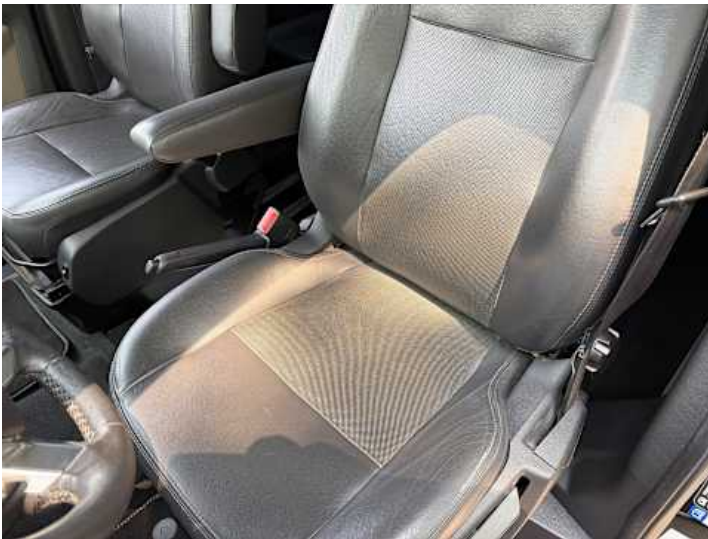
Innenraum (Verschleiß)

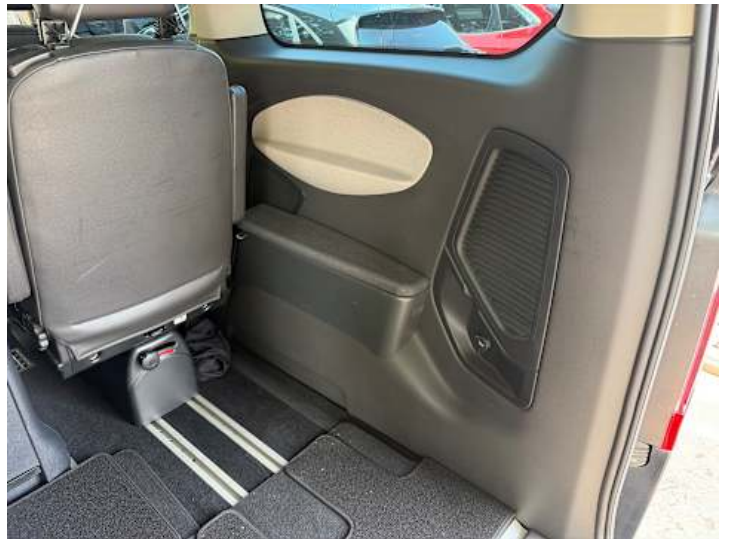
Innenraum (Verschleiß)

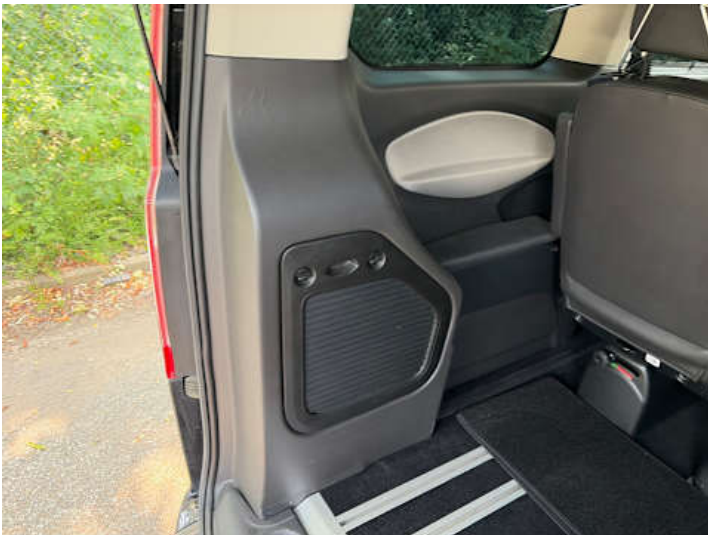
Innenraum (Verschleiß)
