## Ford Kuga Trend

EZ 03/2014 | Geländewagen | Benzin | Schaltgetriebe | 89.244km  
Besteuerung: Differenzbesteuert (§25a UStG)  
Fahrzeugstandort: 65\*\*\*  
Fahrzeug aufgenommen am: 28.05.2026

# Hinweise zum Zustandsbericht

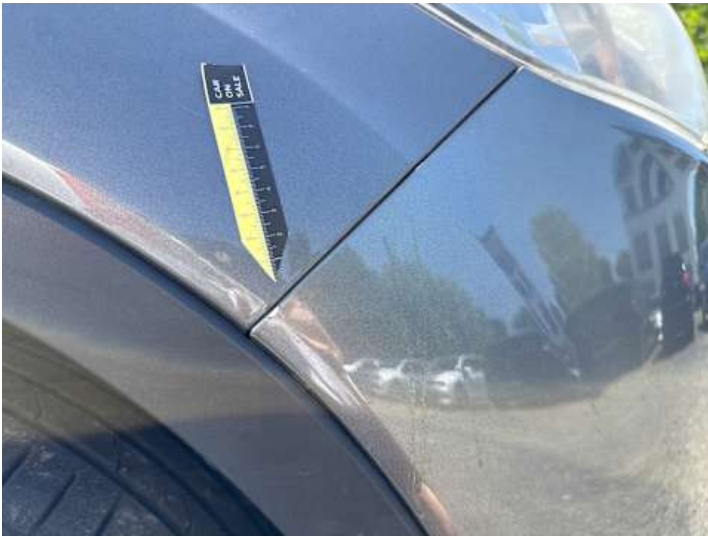
Stoßstange vorne (Lackschaden)

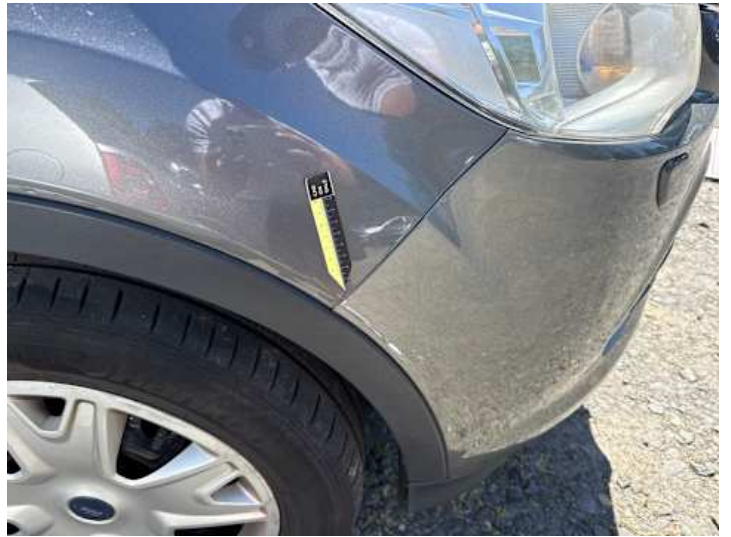
Stoßstange vorne (Lackschaden)

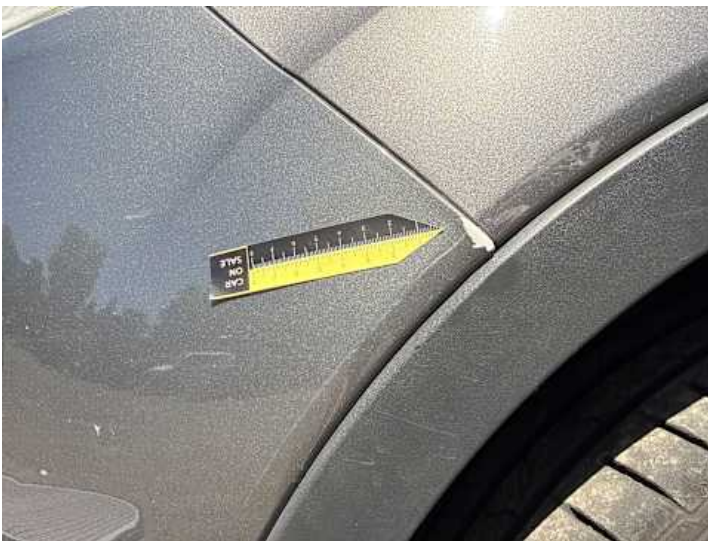
Stoßstange vorne (Lackschaden)

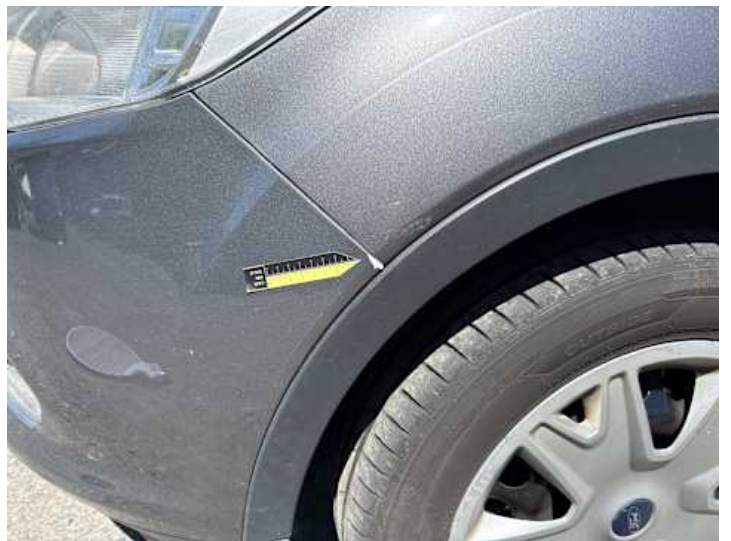
Stoßstange vorne (Lackschaden)

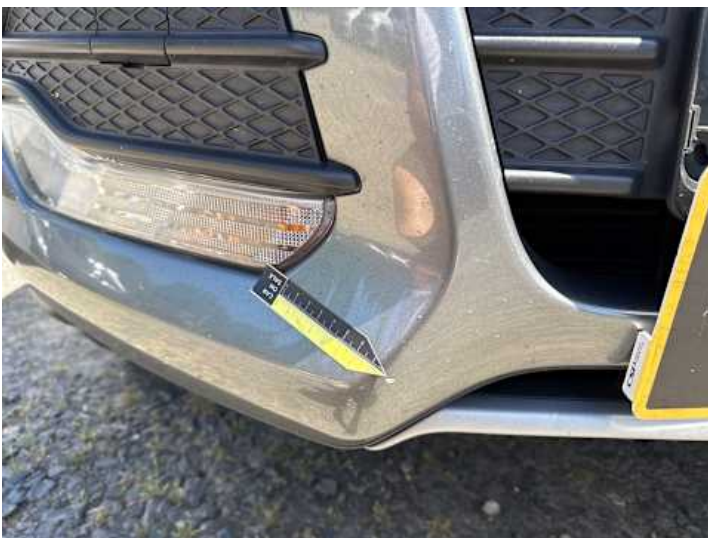
Stoßstange vorne (Lackschaden)

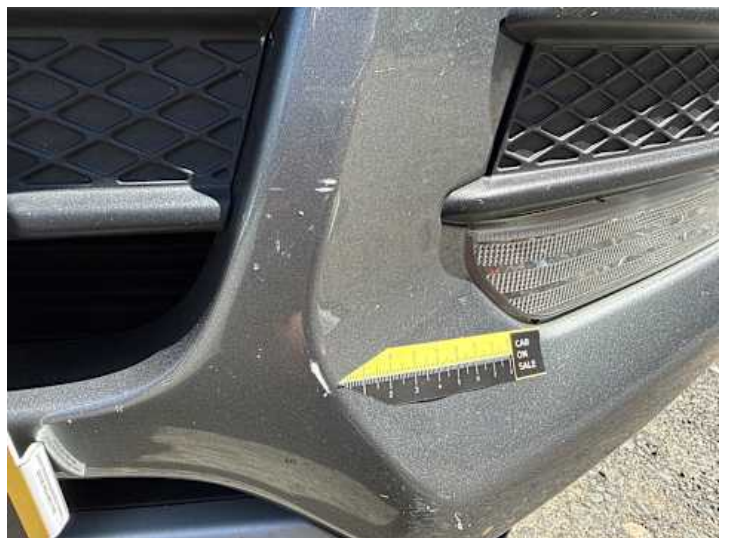
Stoßstange vorne (Lackschaden)

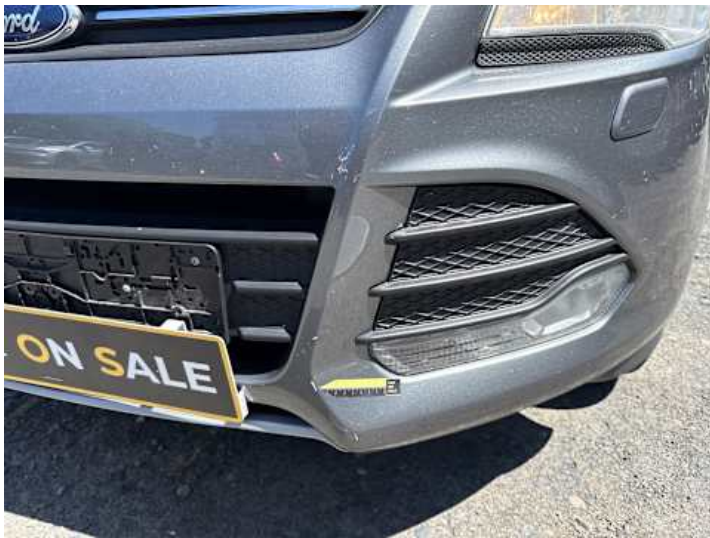
Stoßstange vorne (Lackschaden)

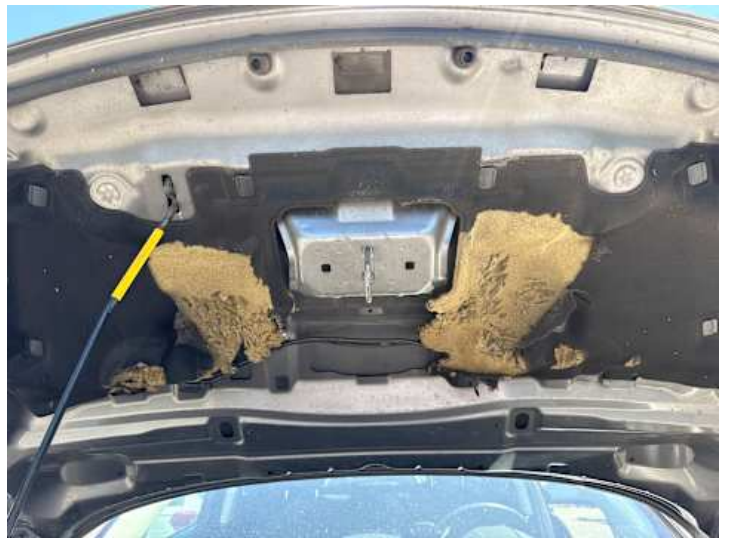
Motorhaube (Riss/Bruch)

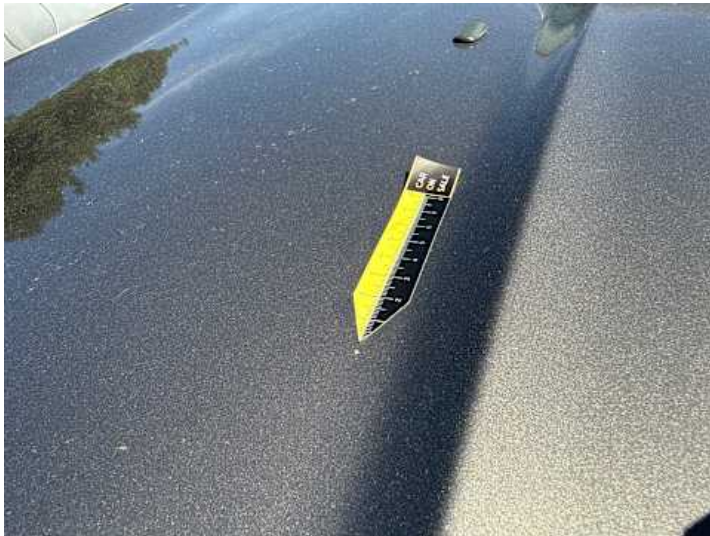
Motorhaube (Steinschlag)

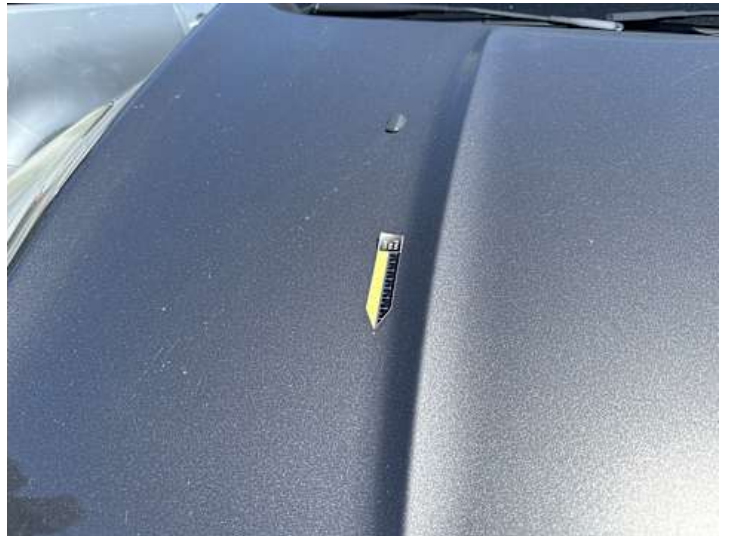
Motorhaube (Steinschlag)

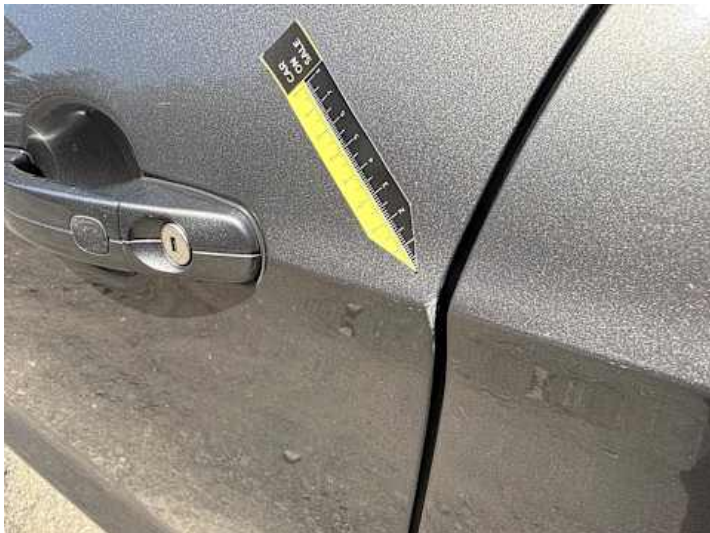
Fahrertür (Lackschaden)

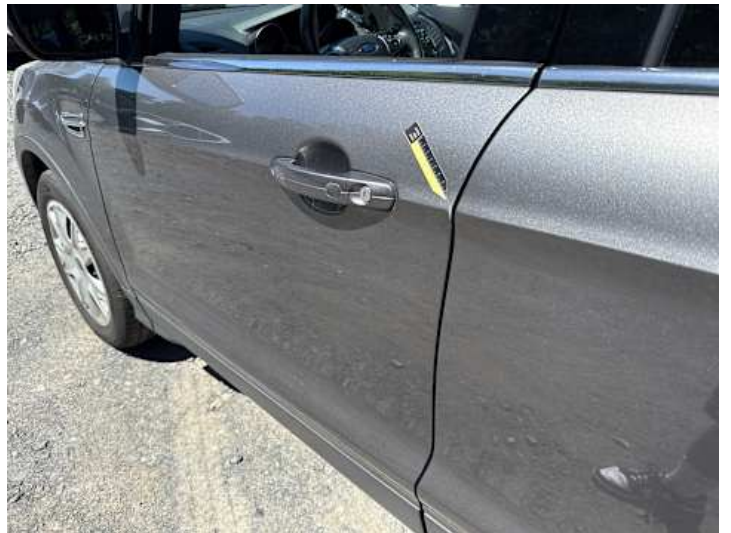
Fahrertür (Lackschaden)

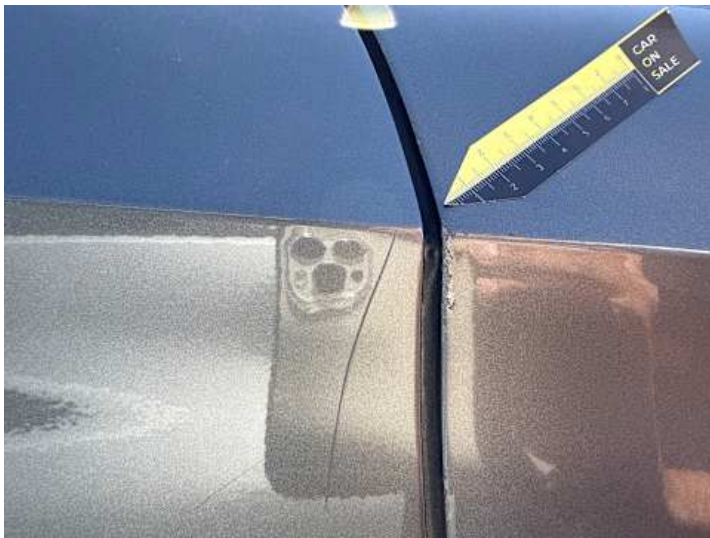
Beifahrertür (Lackschaden)

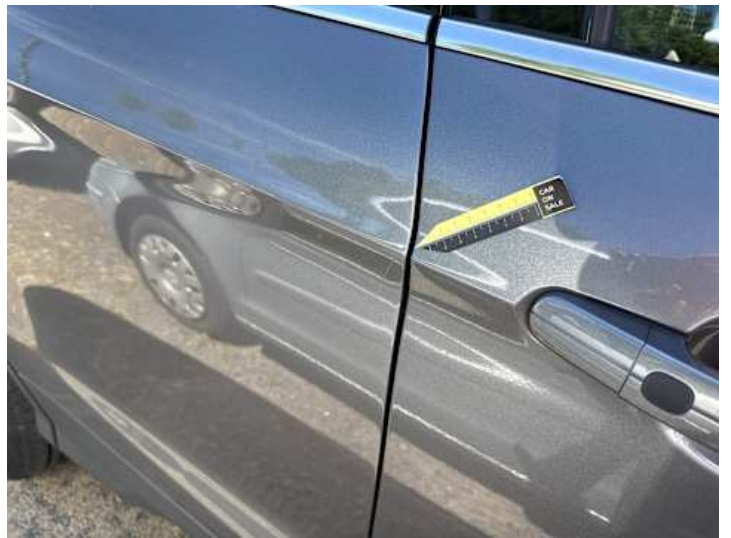
Beifahrertür (Lackschaden)

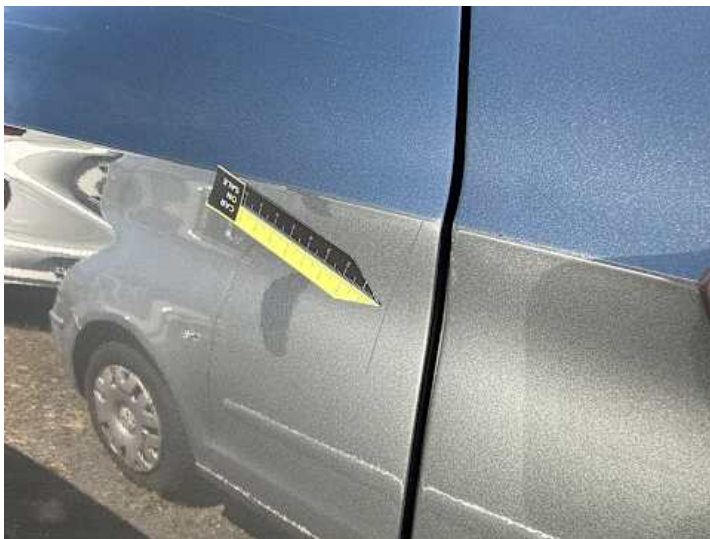
Türe hinten rechts (Kratzer)

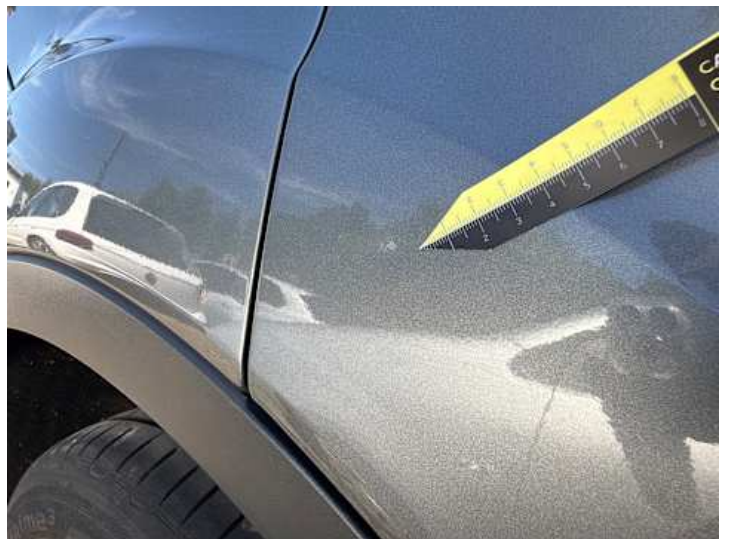
Türe hinten rechts (Kratzer)

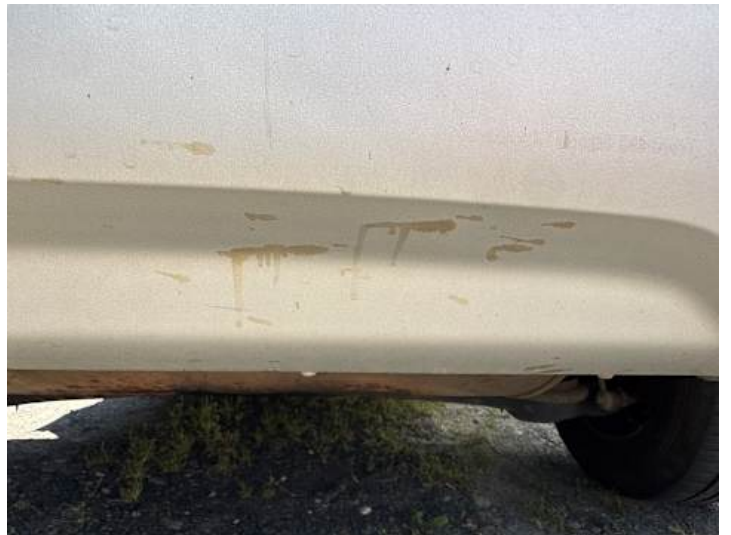
Stoßstange hinten (Kratzer)

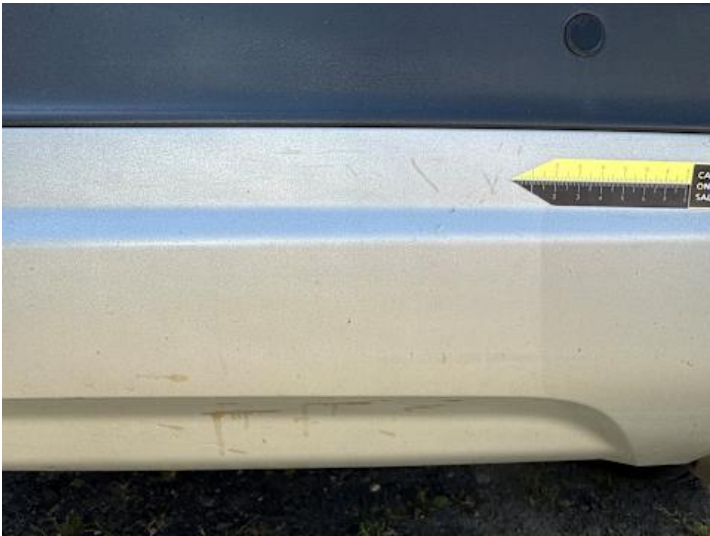
Stoßstange hinten (Kratzer)

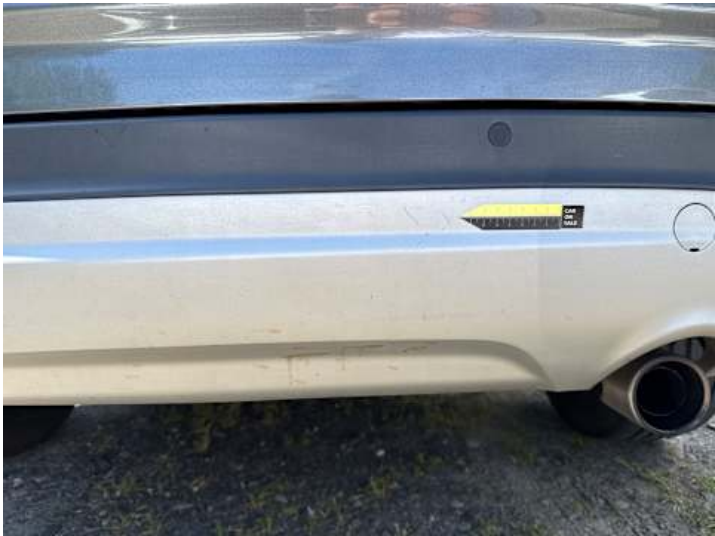
Stoßstange hinten (Kratzer)

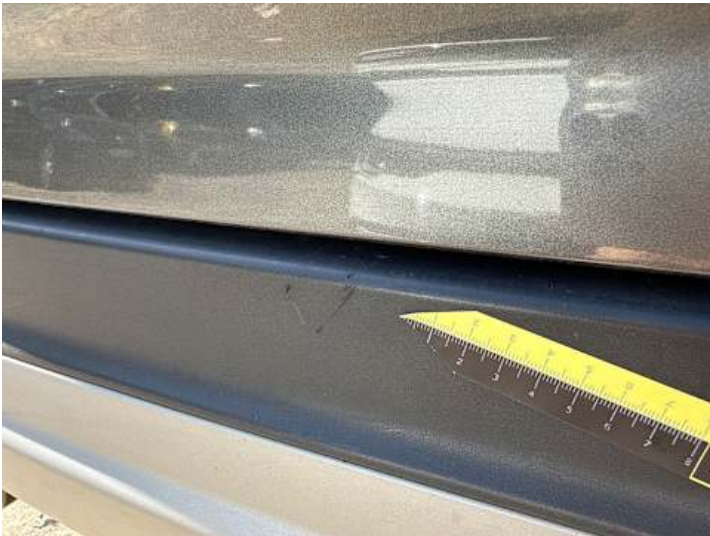
Stoßstange hinten (Kratzer)

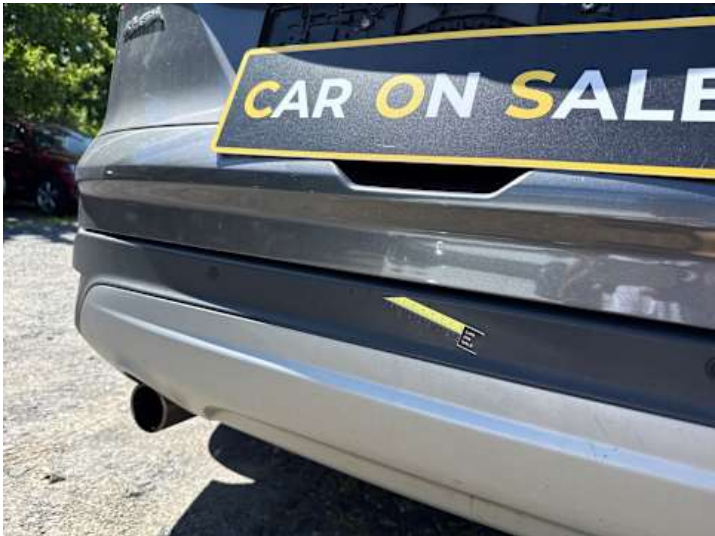
Stoßstange hinten (Kratzer)

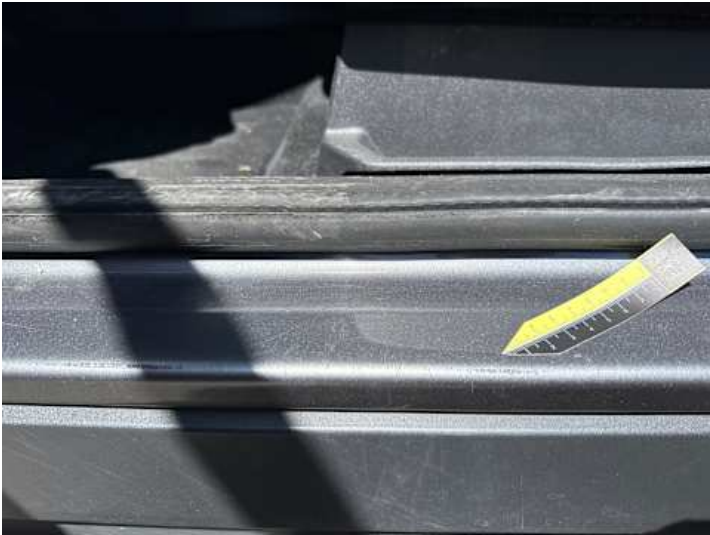
Schweller links (Kratzer, Lackschaden)

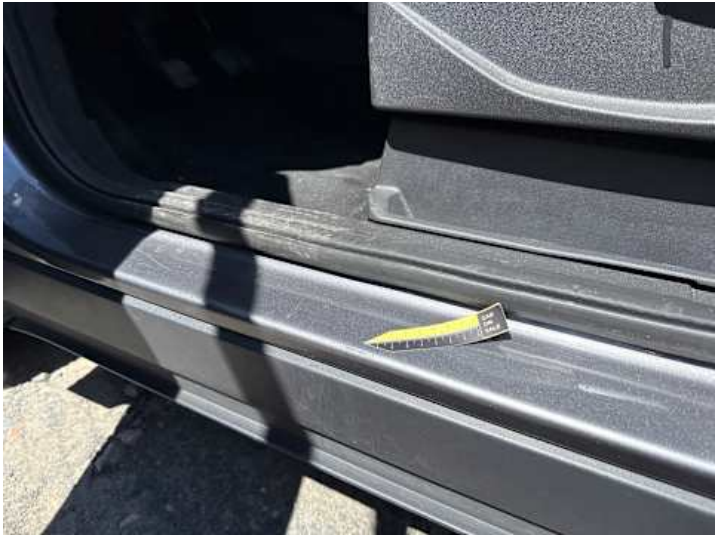
Schweller links (Kratzer, Lackschaden)

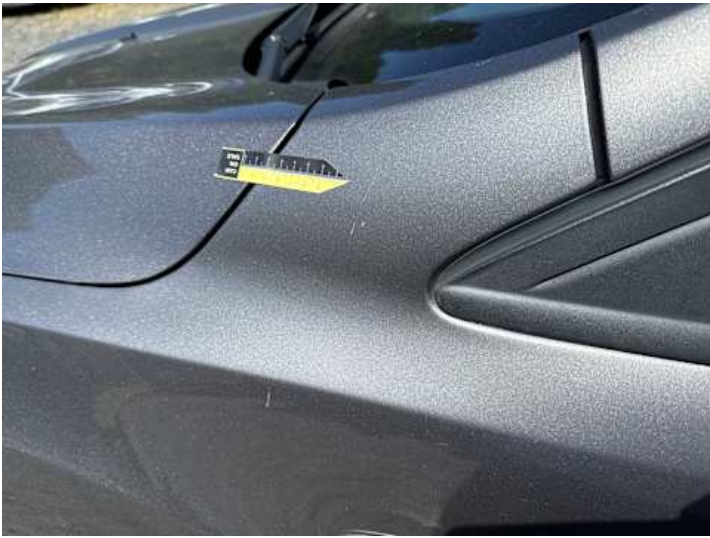
Kotflügel vorne links (Kratzer)

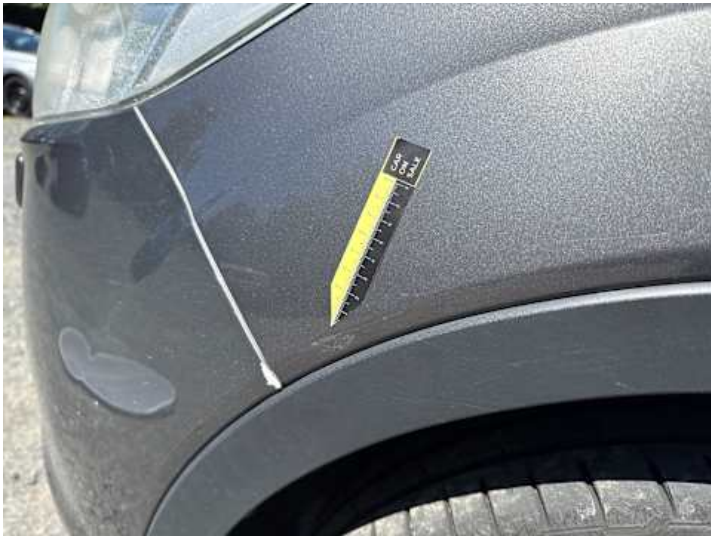
Kotflügel vorne links (Lackschaden)

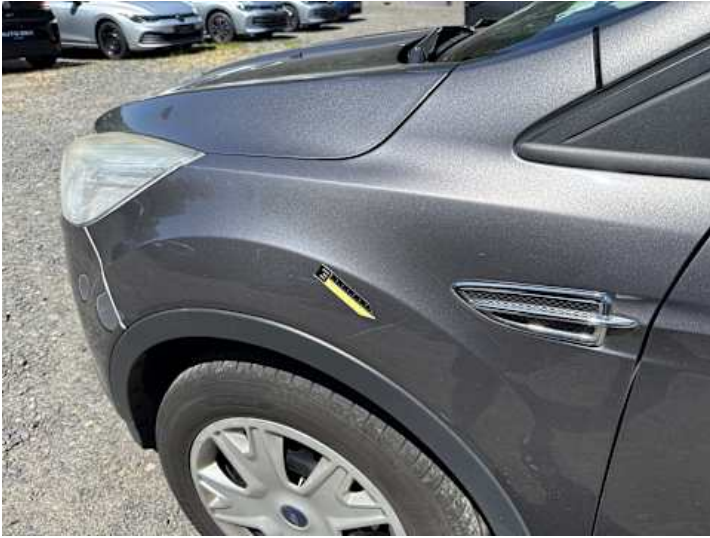
Kotflügel vorne links (Kratzer)

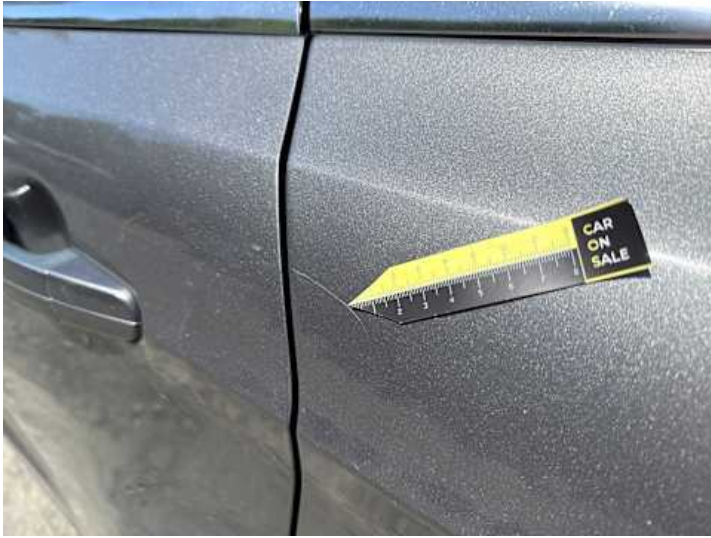
Seitenteil hinten links (Kratzer)

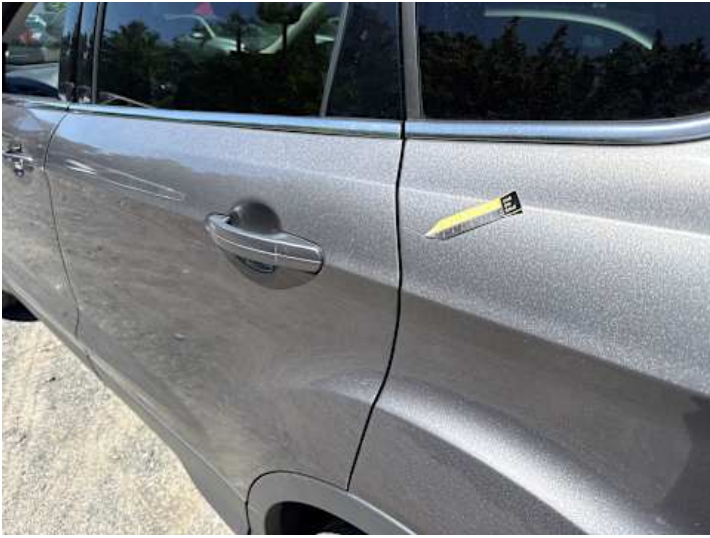
Seitenteil hinten links (Kratzer)

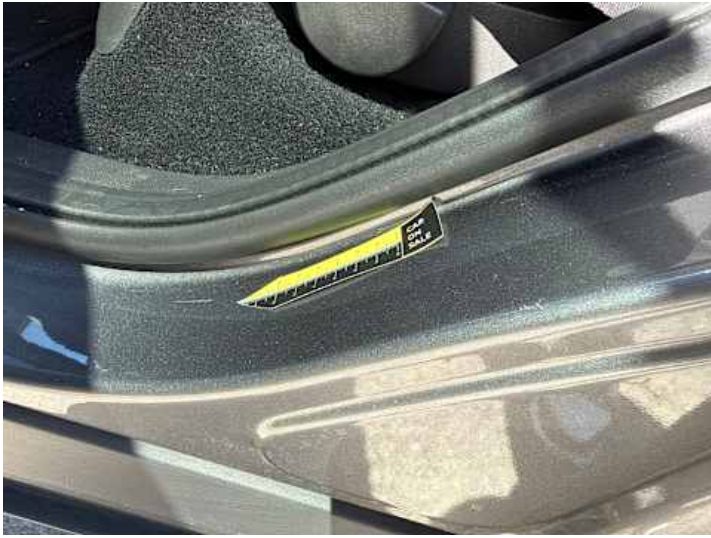
Seitenteil hinten links (Kratzer)

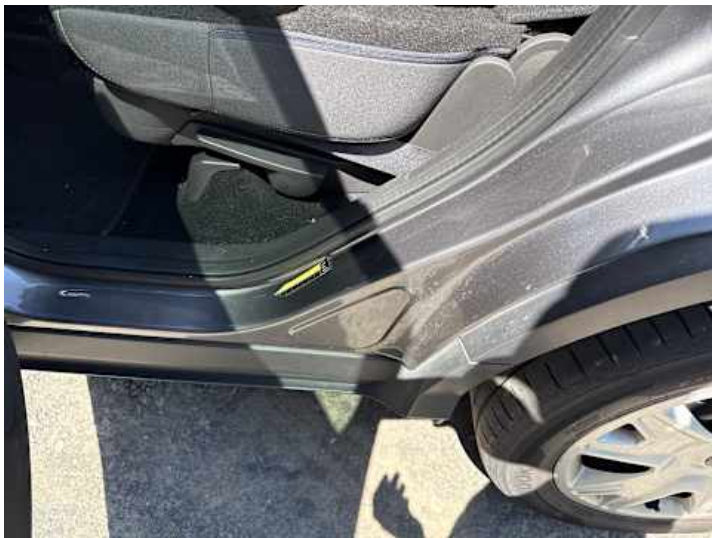
Seitenteil hinten links (Kratzer)

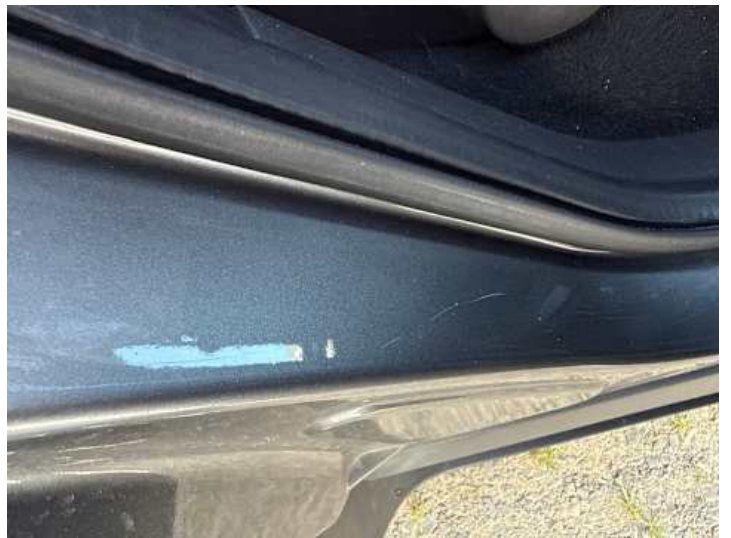
Seitenteil hinten rechts (Kratzer, Delle)

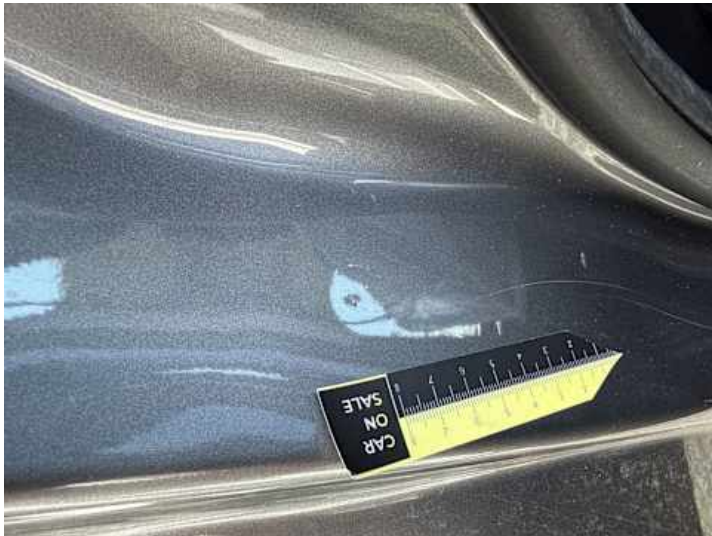
Seitenteil hinten rechts (Kratzer, Delle)

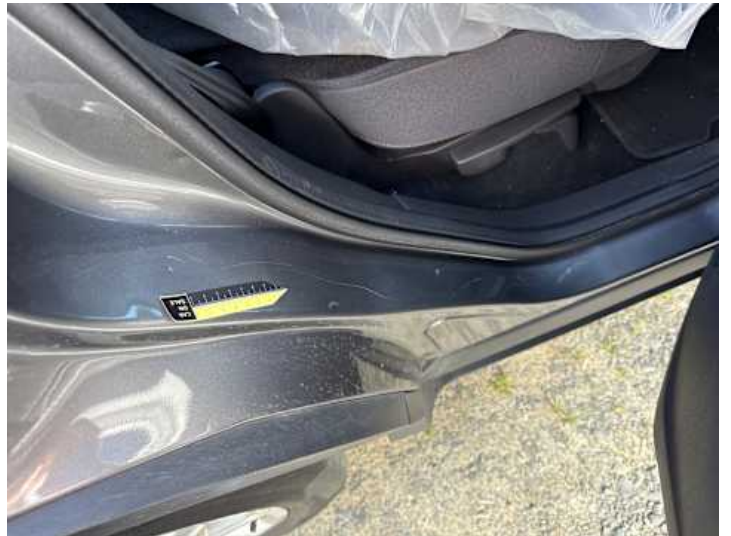
Seitenteil hinten rechts (Kratzer, Delle)

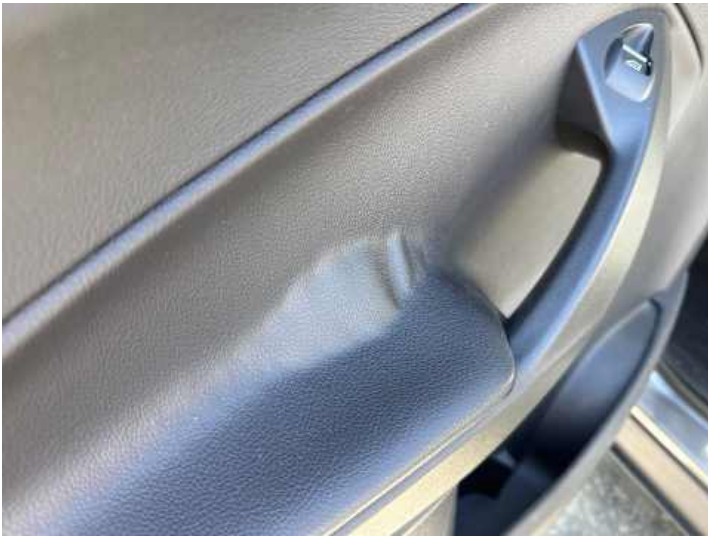
Innenraum (Verschleiß)

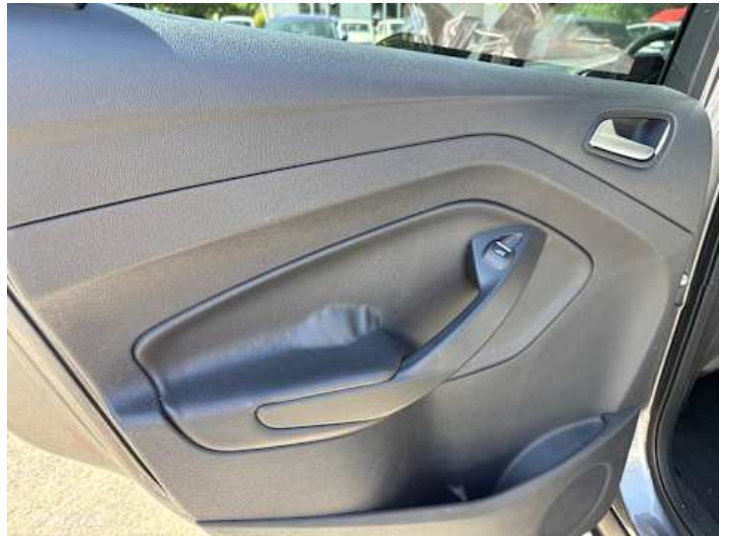
Innenraum (Verschleiß)

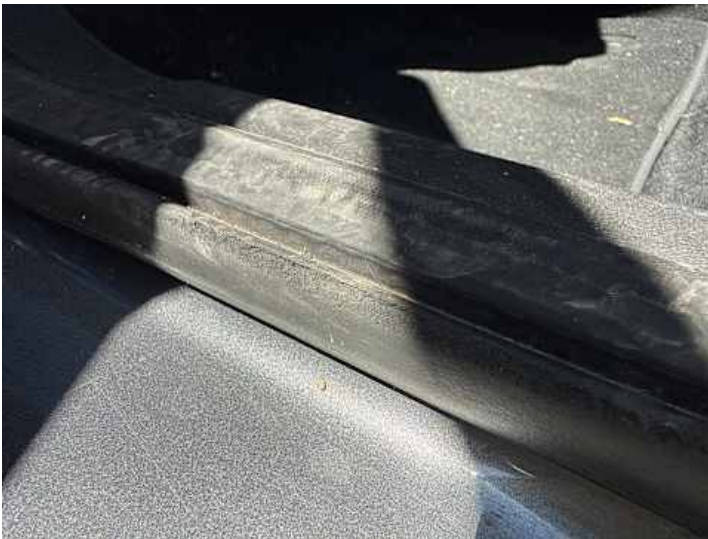
Innenraum (Verschmutzung, Riss/Bruch)

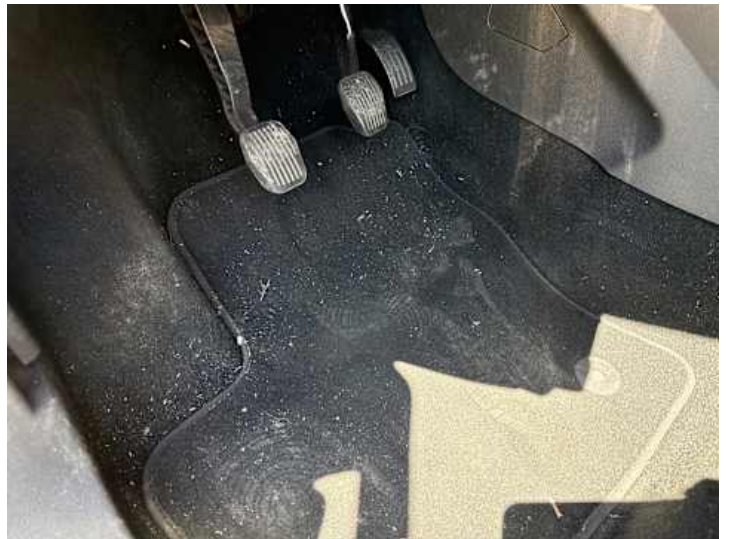
Innenraum (Verschmutzung, Riss/Bruch)

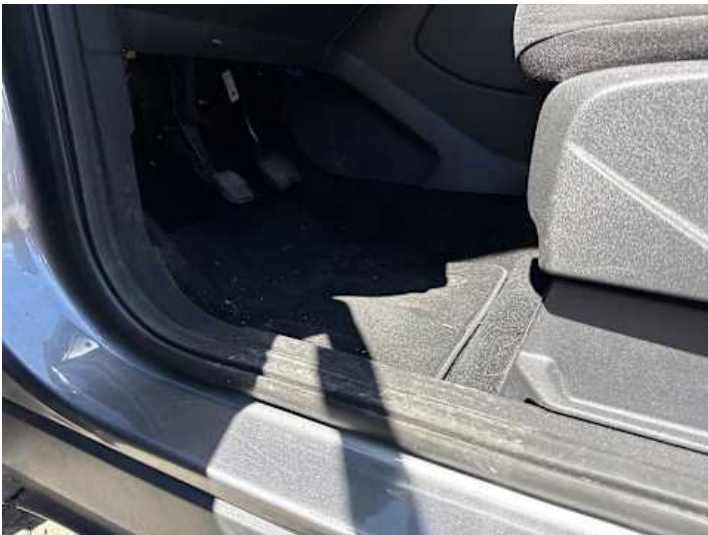
Innenraum (Verschmutzung, Riss/Bruch)

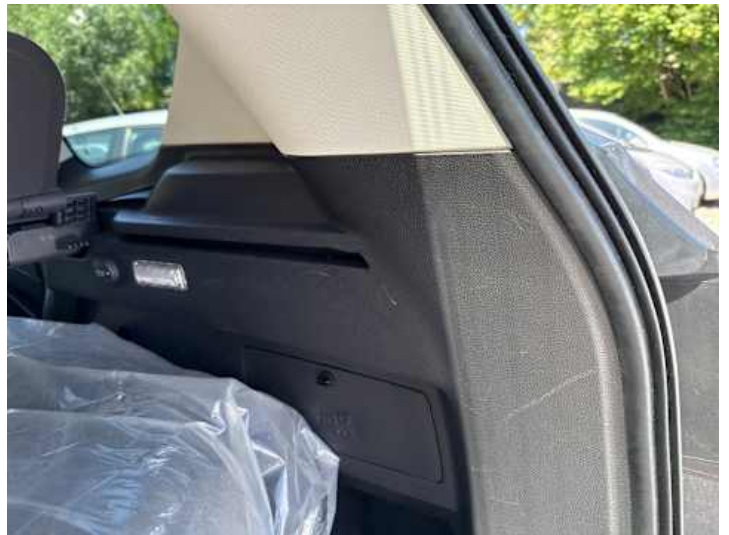
Innenraum (Kratzer)

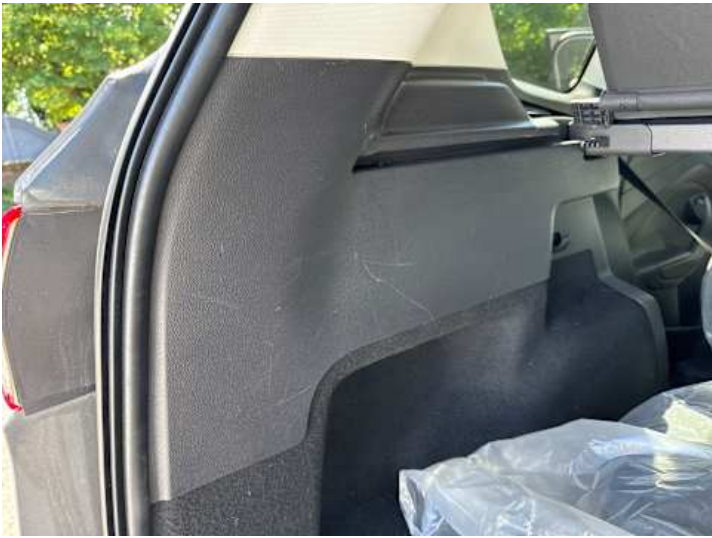
Innenraum (Kratzer)
