## Volkswagen Crafter 35 mittellang Hochdach RWD Trendline

EZ 11/2020 | Kastenwagen | Diesel | Schaltgetriebe | 288.332km  
Besteuerung: Regelbesteuert (Deutschland)  
Fahrzeugstandort: 63\*\*\*  
Fahrzeug aufgenommen am: 11.08.2026

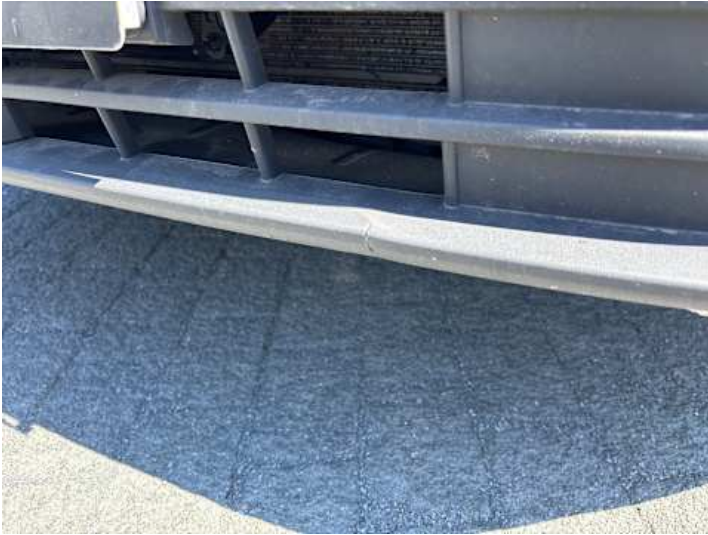
Stoßstange vorne (Kratzer, Lackschaden, Verformung)

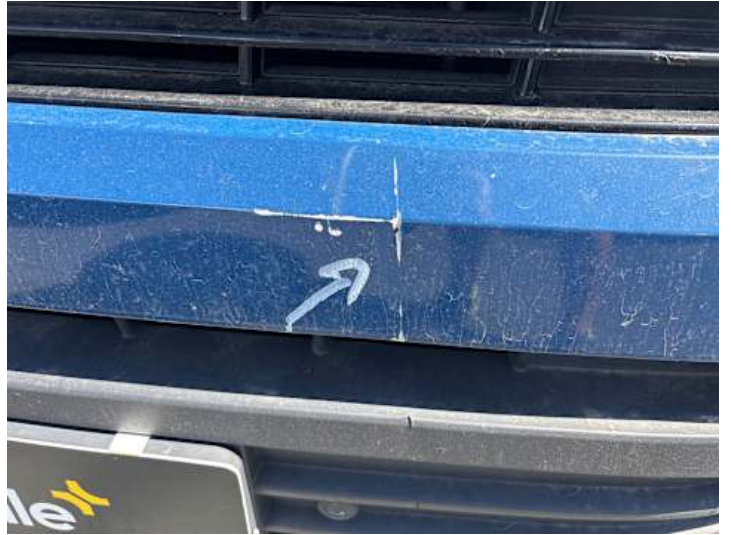
Stoßstange vorne (Kratzer, Lackschaden, Verformung)

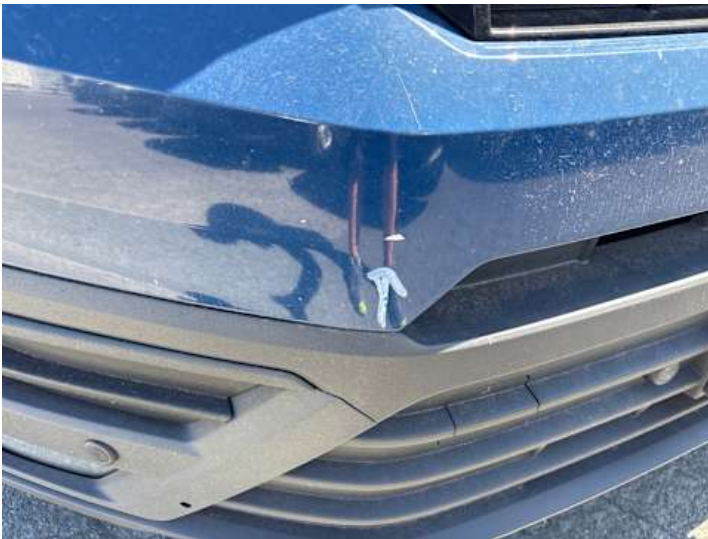
Stoßstange vorne (Kratzer, Lackschaden, Verformung)

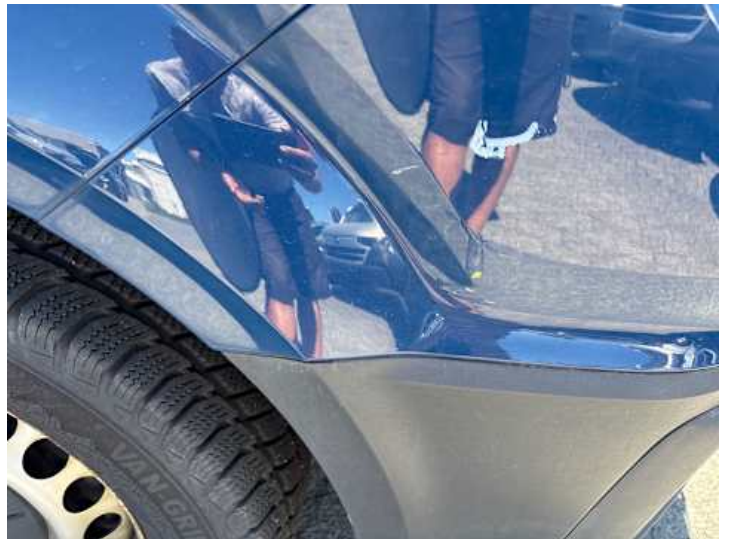
Stoßstange vorne (Kratzer, Lackschaden, Verformung)

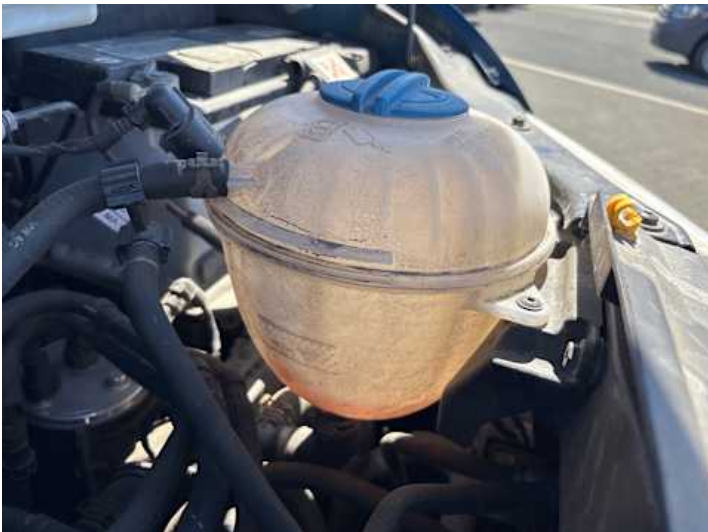
| Unterer Motorbereich | Bei den Kontrollleuchten: Vorglühlampe leuchtet;<br>Bei dem Kühlwasser: Unter Minimum; |

Motorhaube (Anderer Schaden): Kühlmittelstand zu gering,

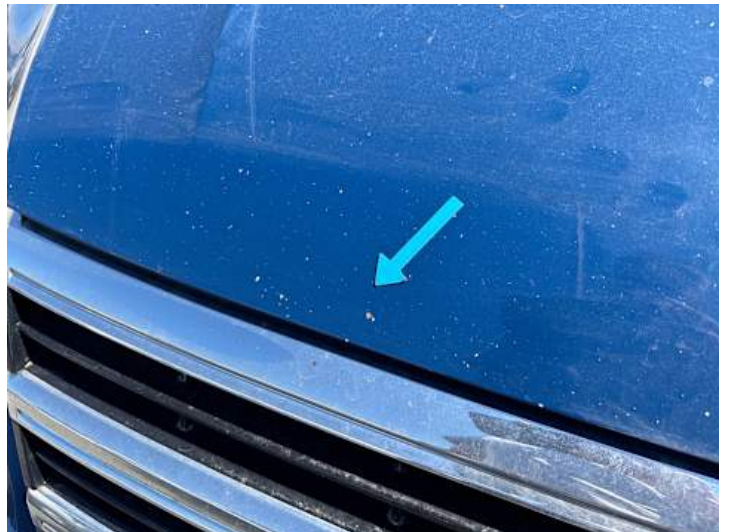
Motorhaube (Steinschlag, Rost)

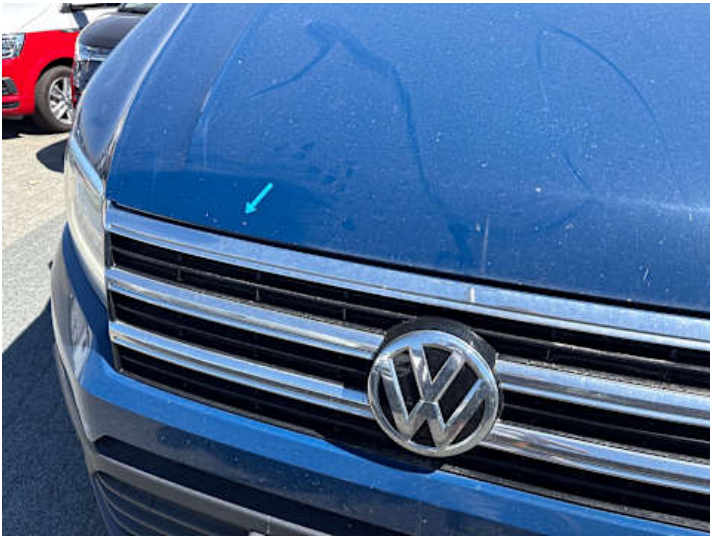
Motorhaube (Steinschlag, Rost)

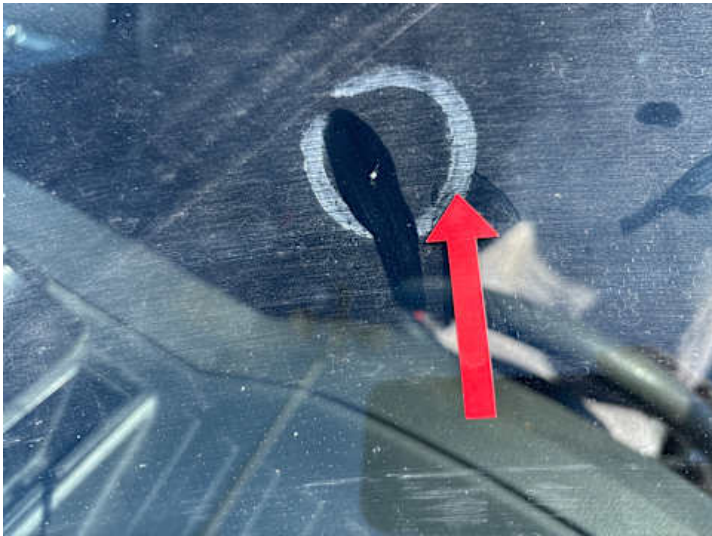
Windschutzscheibe (Steinschlag)

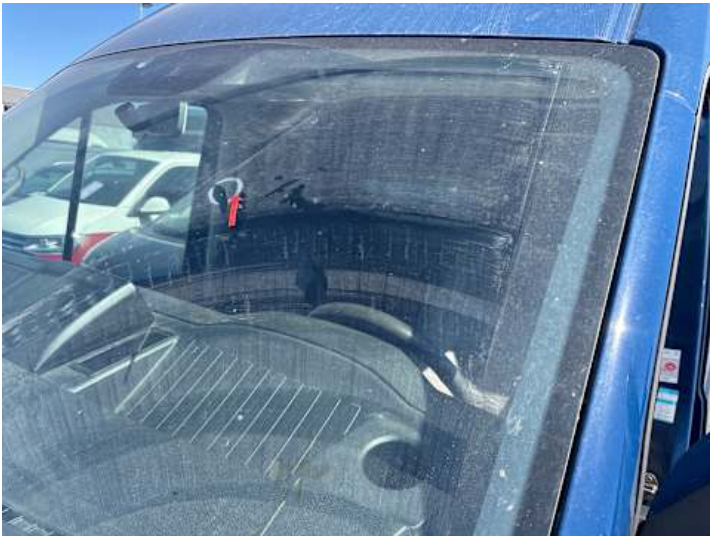
Windschutzscheibe (Steinschlag)

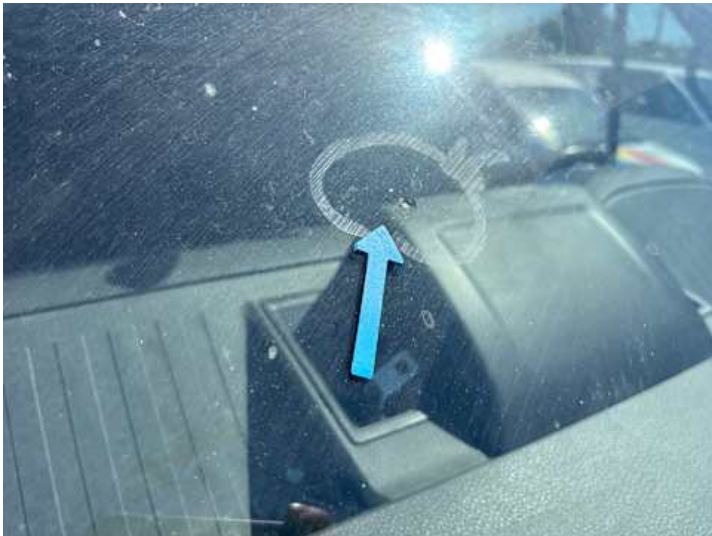
Windschutzscheibe (Steinschlag)

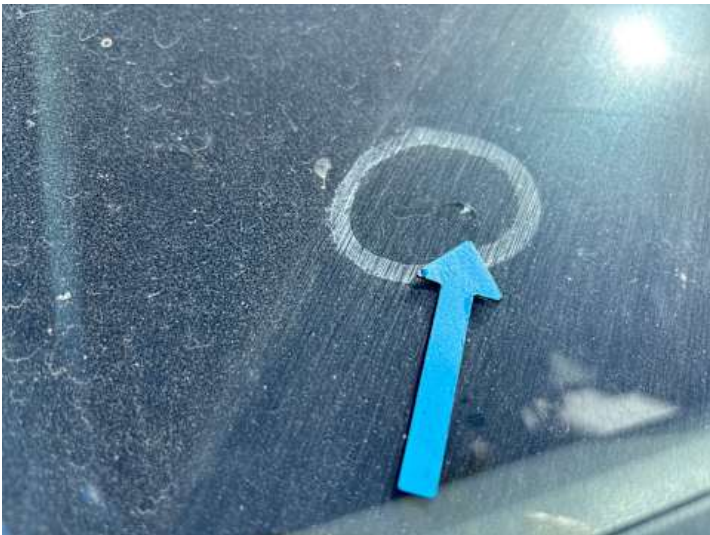
Windschutzscheibe (Steinschlag)

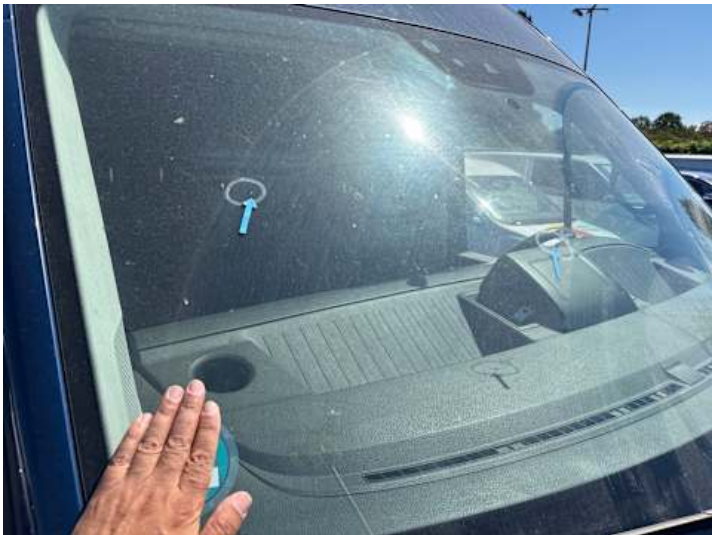
Windschutzscheibe (Steinschlag)

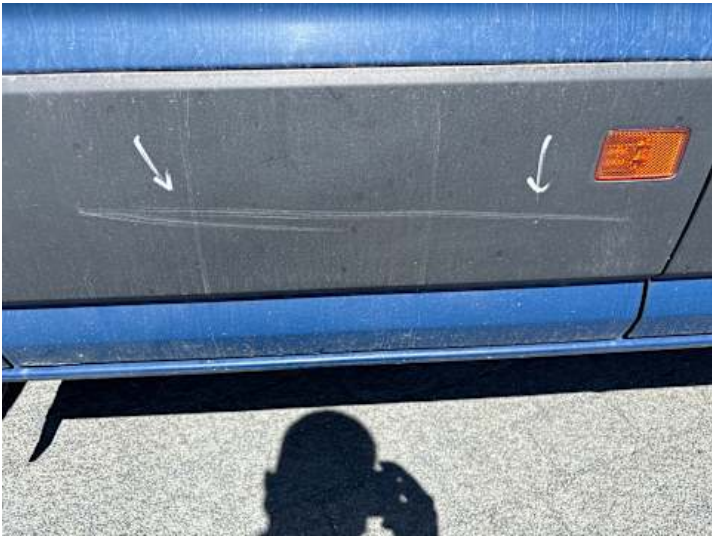
Fahrradtür (Delle, Kratzer)

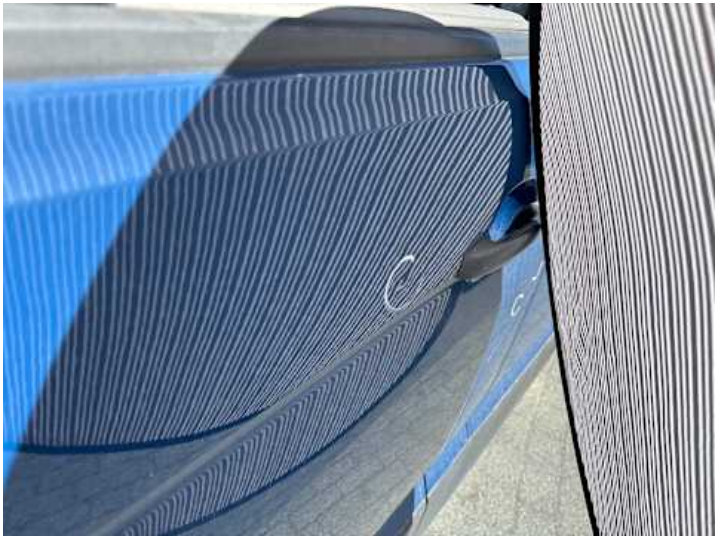
Fahrradtür (Delle, Kratzer)

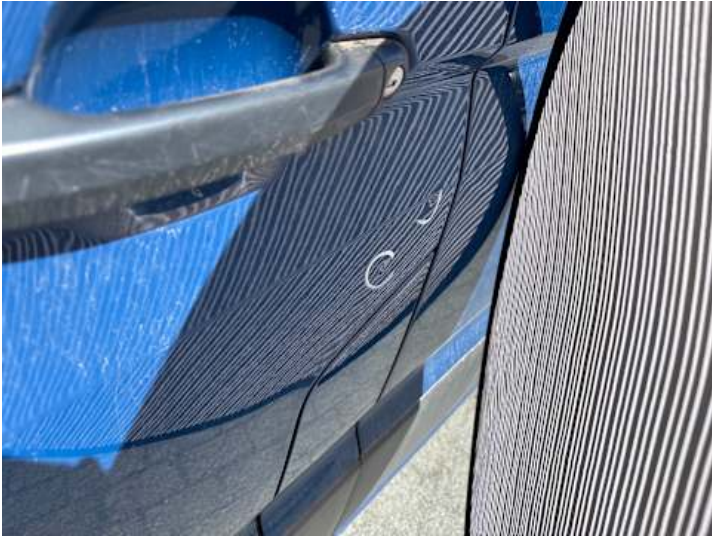
Fahrradtür (Delle, Kratzer)

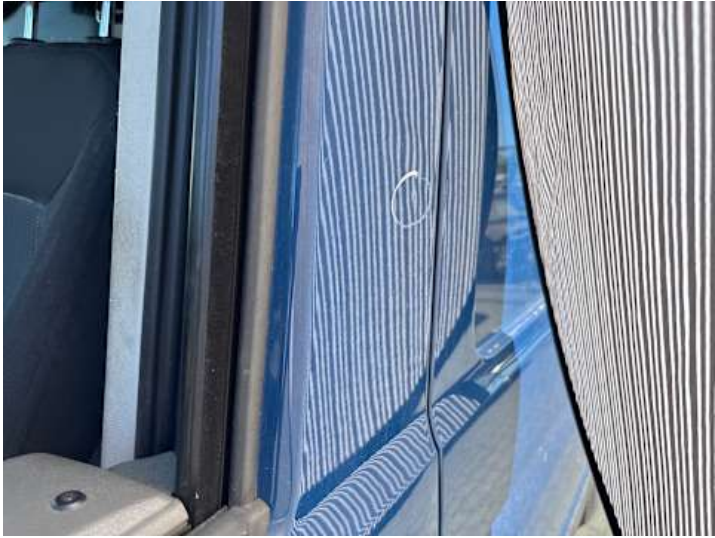
Fahrradtür (Delle, Kratzer)

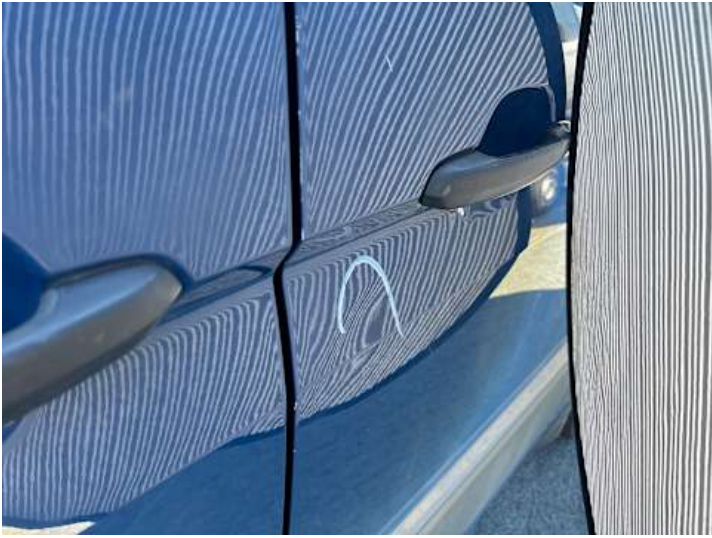
Beifahrertür (Delle)

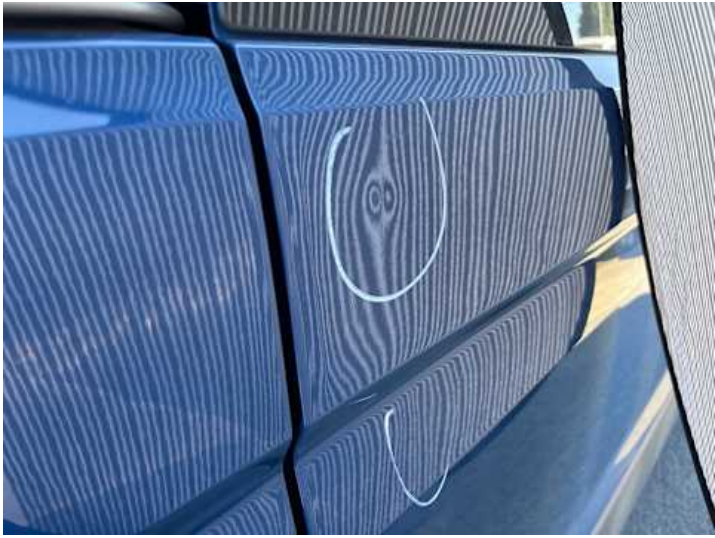
Türe hinten rechts (Delle)

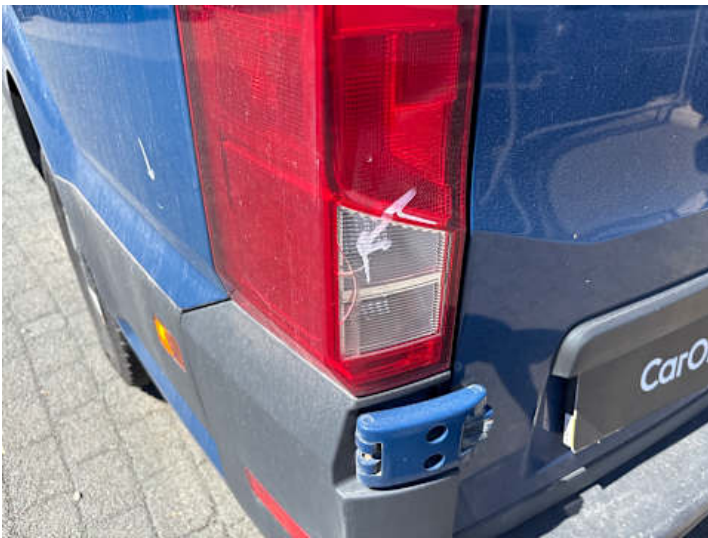
Rücklicht (links) (Riss/Bruch)

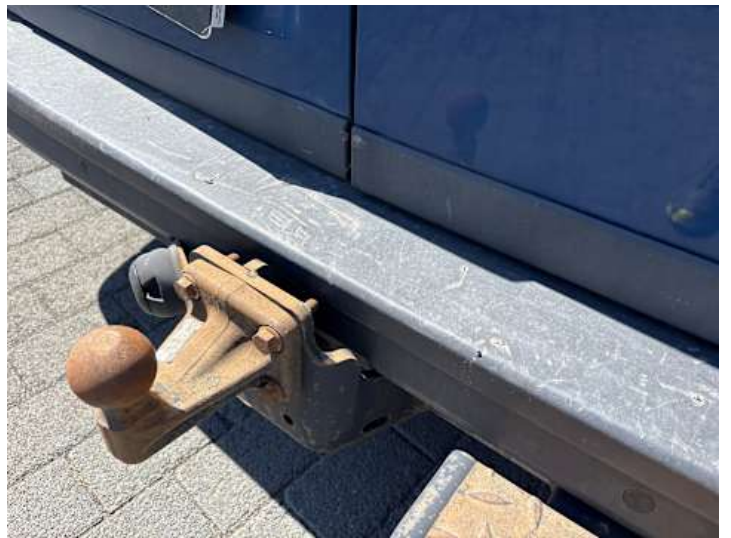
Stoßstange hinten (Kratzer)

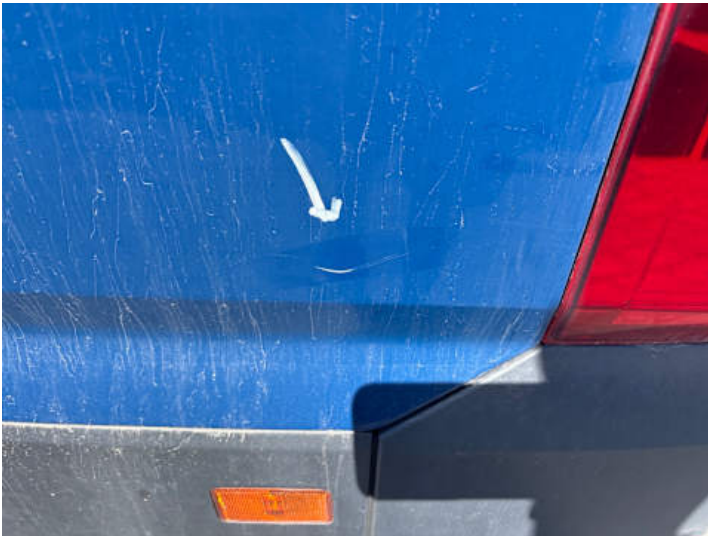
Seitenteil hinten links (Kratzer)

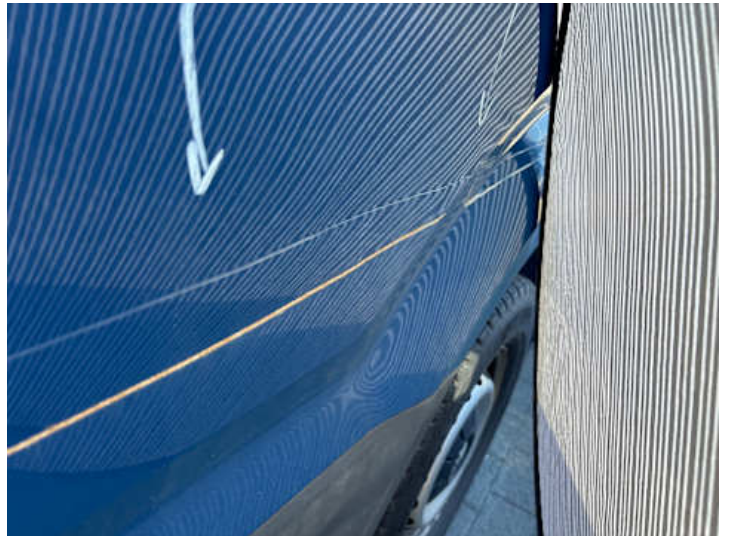
Seitenteil hinten rechts (Lackschaden, Delle)

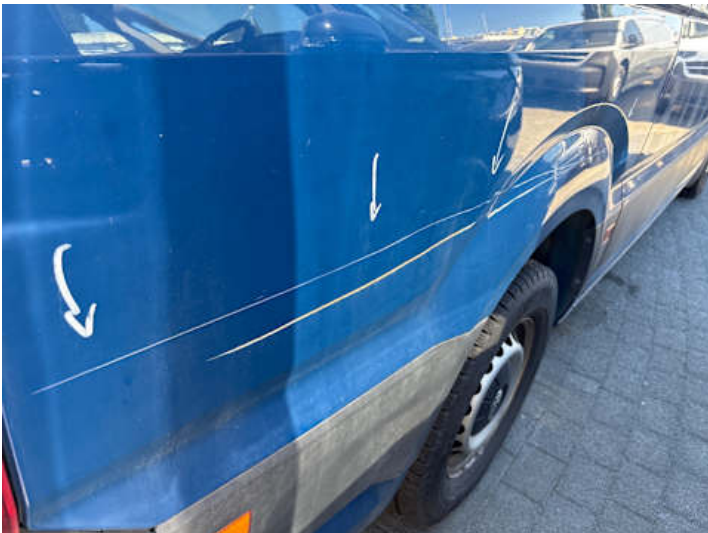
Seitenteil hinten rechts (Lackschaden, Delle)

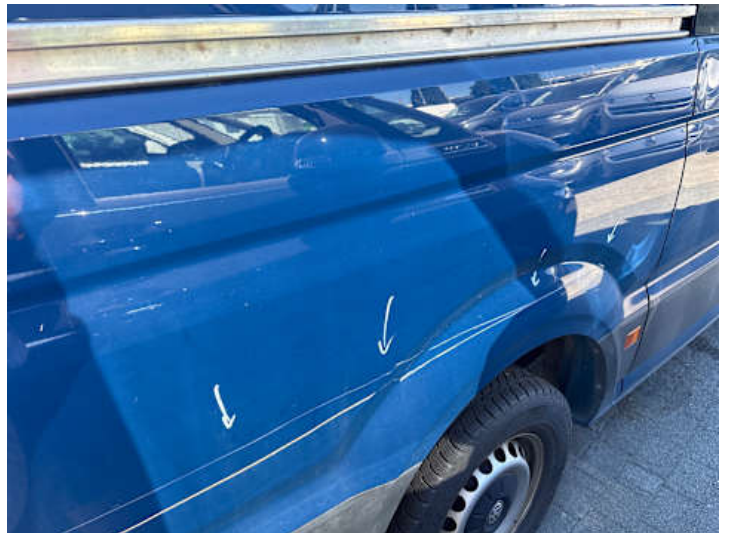
Seitenteil hinten rechts (Lackschaden, Delle)

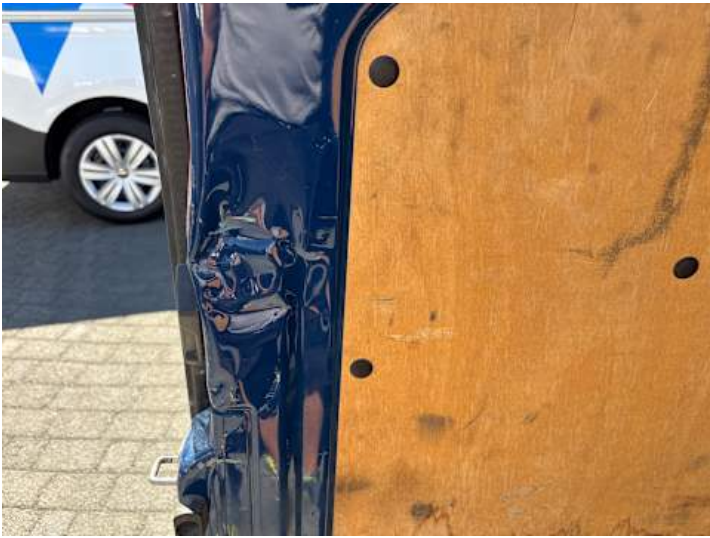
Heckklappe (Verformung, Lackschaden)

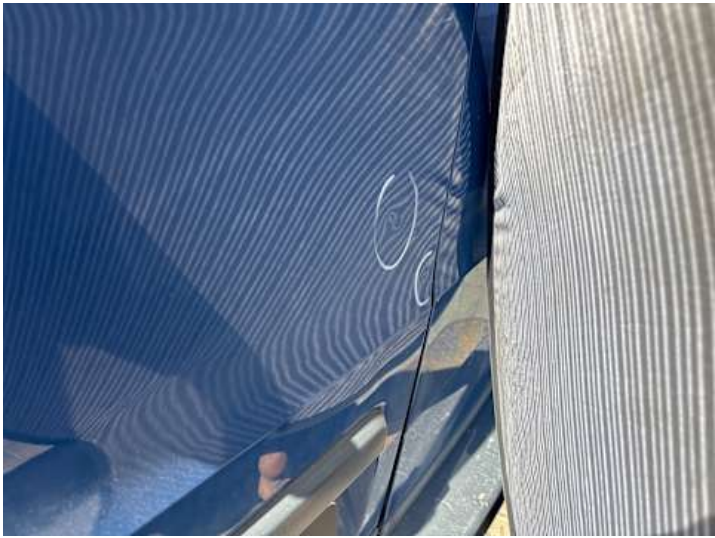
Heckklappe (Delle)

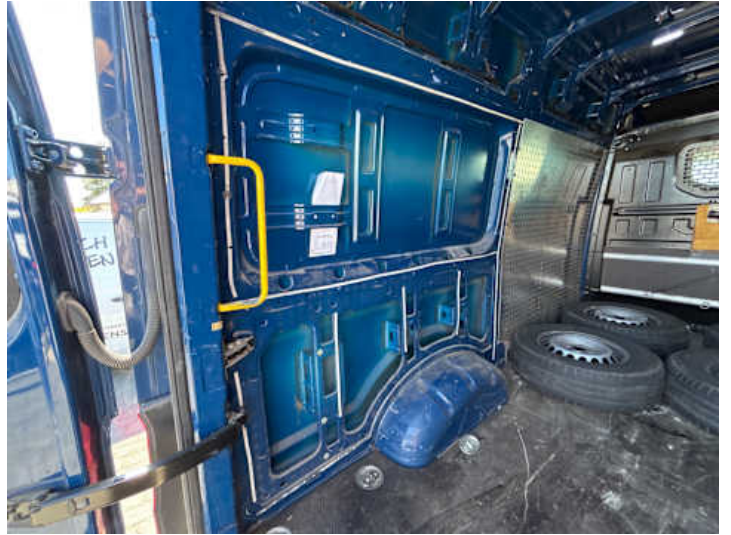
Innenraum (Anderer Schaden): Verkleidung fehlt,
