## Volkswagen Caddy Maxi Kombi EcoProfi

EZ 02/2015 | Van | Diesel | Schaltgetriebe | 117.949km  
Besteuerung: Differenzbesteuert (§25a UStG)  
Fahrzeugstandort: 53\*\*\*  
Fahrzeug aufgenommen am: 17.08.2026

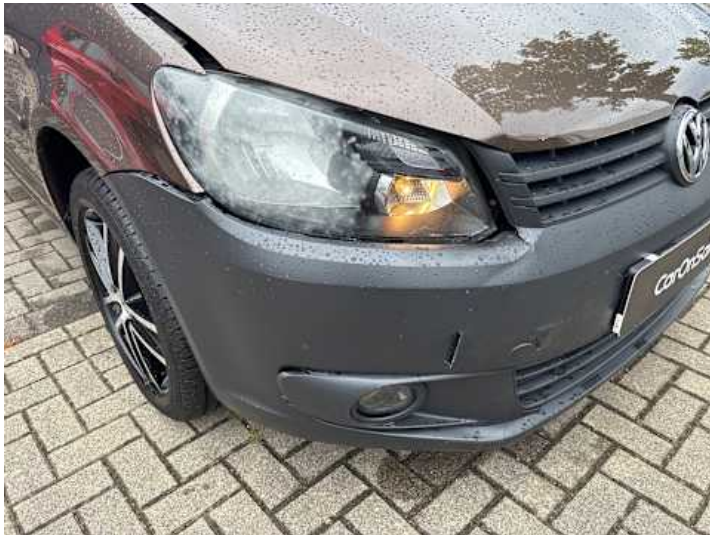
Stoßstange vorne (Spaltmaße ungenau, Verformung, Riss/Bruch)

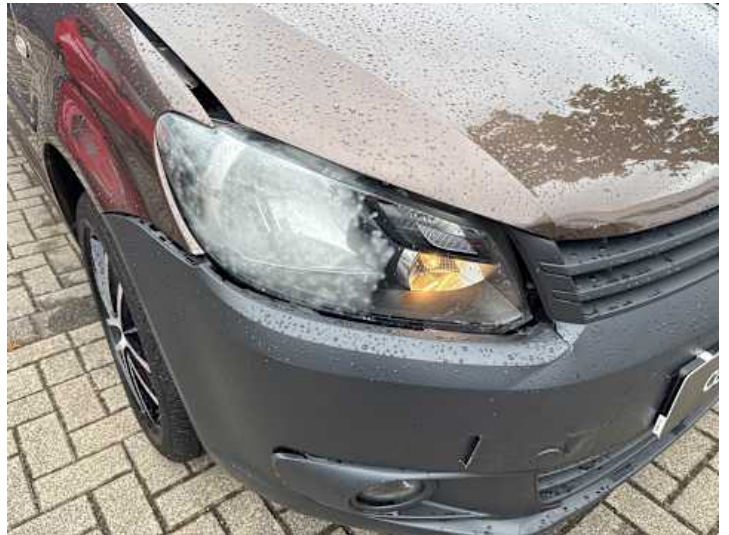
Scheinwerfer (rechts) (Riss/Bruch, Undicht)

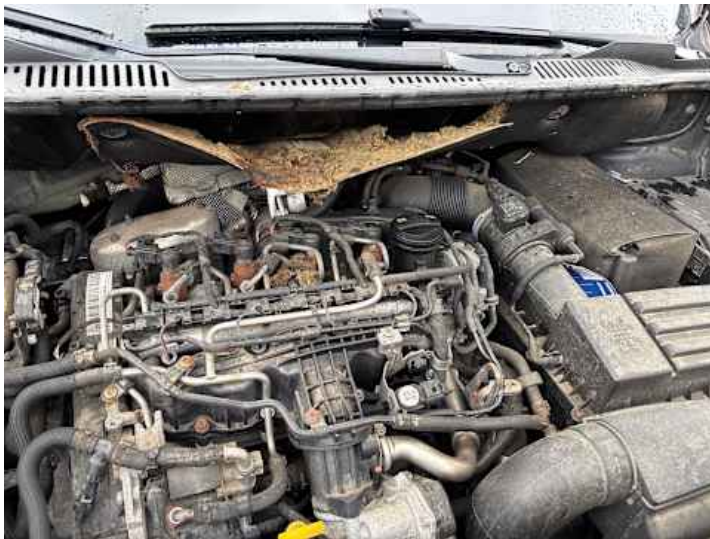
Motorhaube (Riss/Bruch)

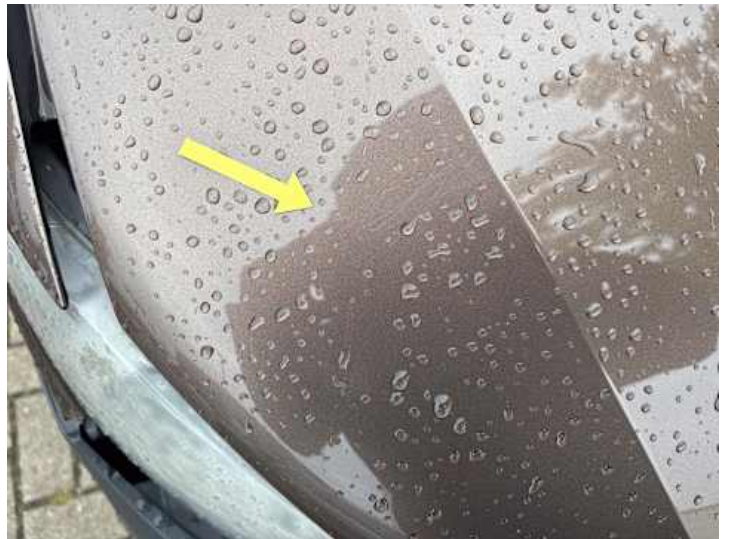
Motorhaube (Spaltmaße ungenau, Verformung, Kratzer)

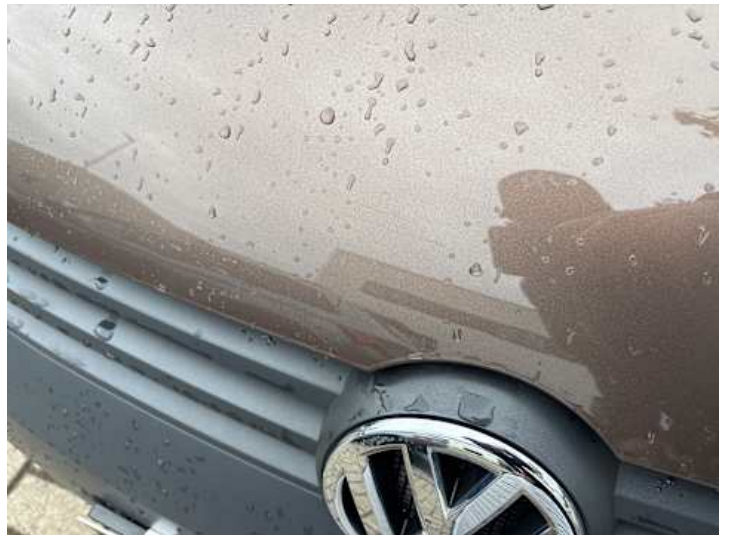
Motorhaube (Spaltmaße ungenau, Verformung, Kratzer)

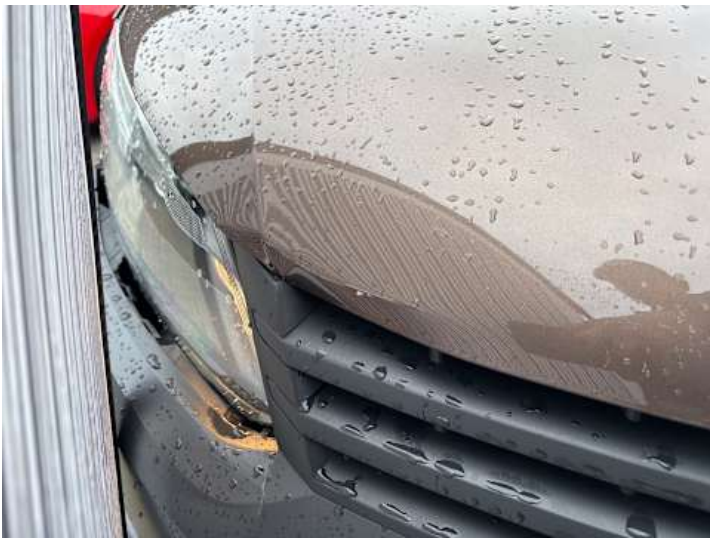
Motorhaube (Spaltmaße ungenau, Verformung, Kratzer)

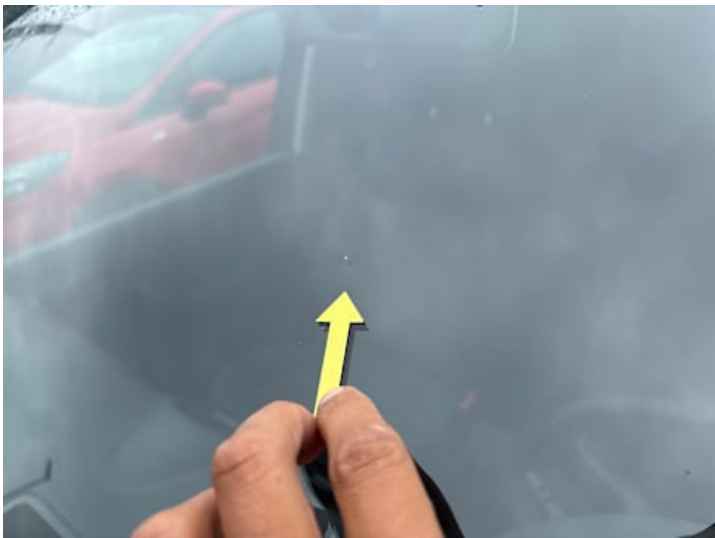
Windschutzscheibe (Steinschlag)

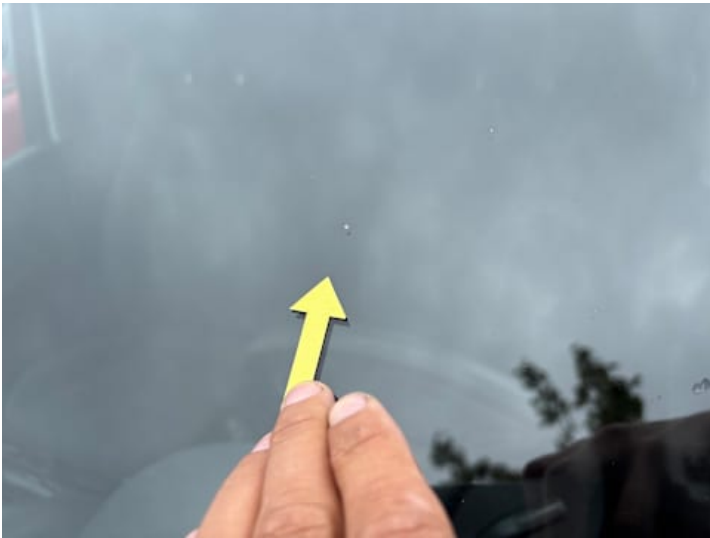
Windschutzscheibe (Steinschlag)

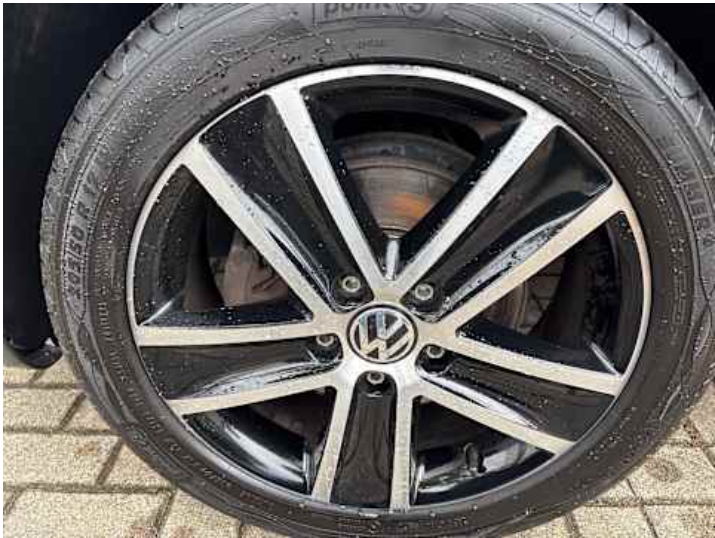
Rad (Kratzer)

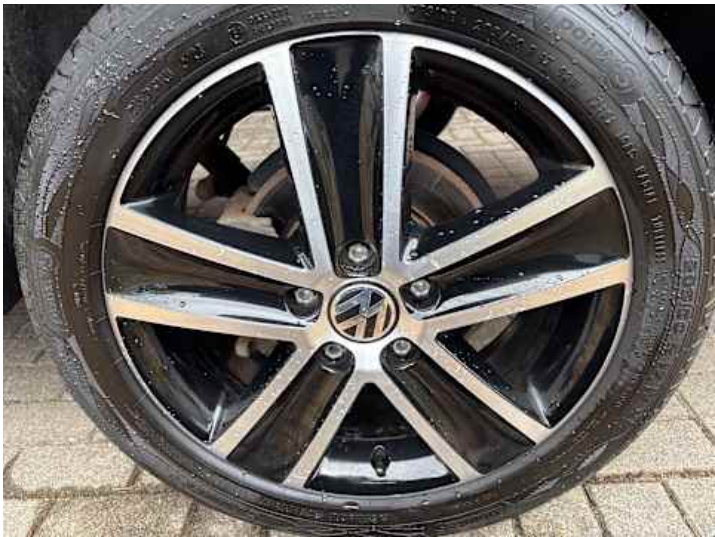
Rad (Kratzer)

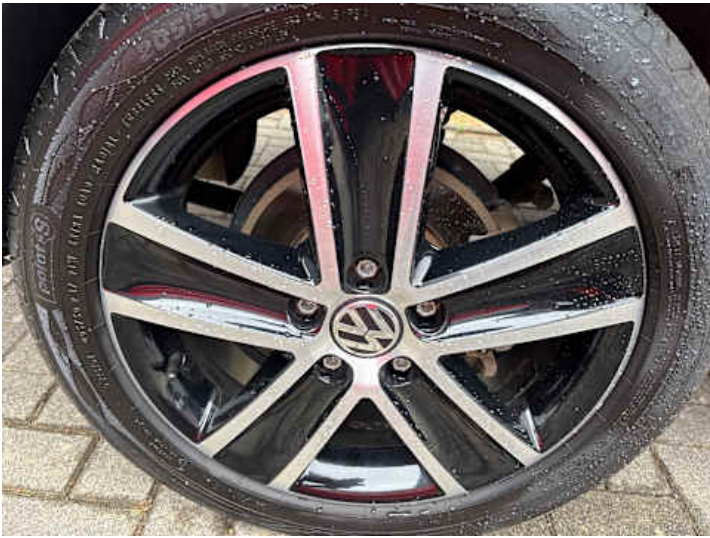
Rad (Kratzer)

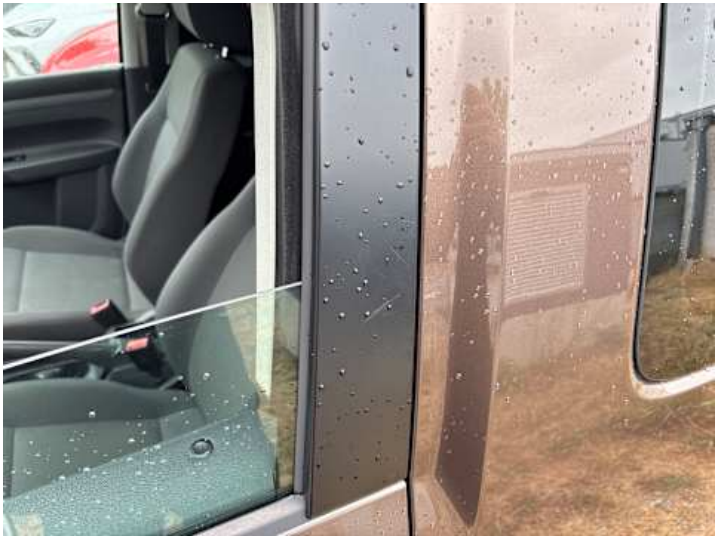
Fahrtür (Kratzer)

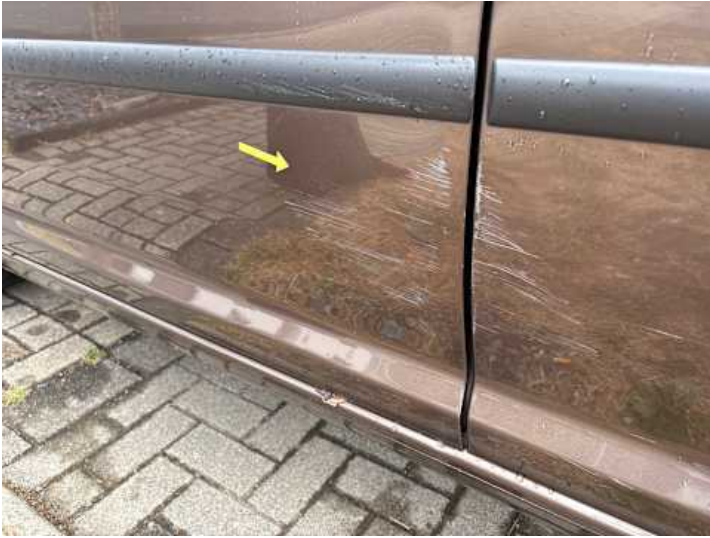
Fahrtür (Verformung, Kratzer)

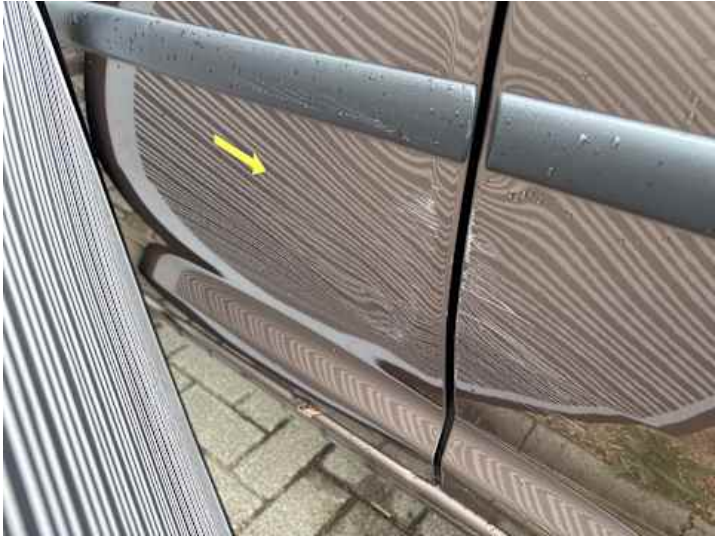
Fahrtür (Verformung, Kratzer)

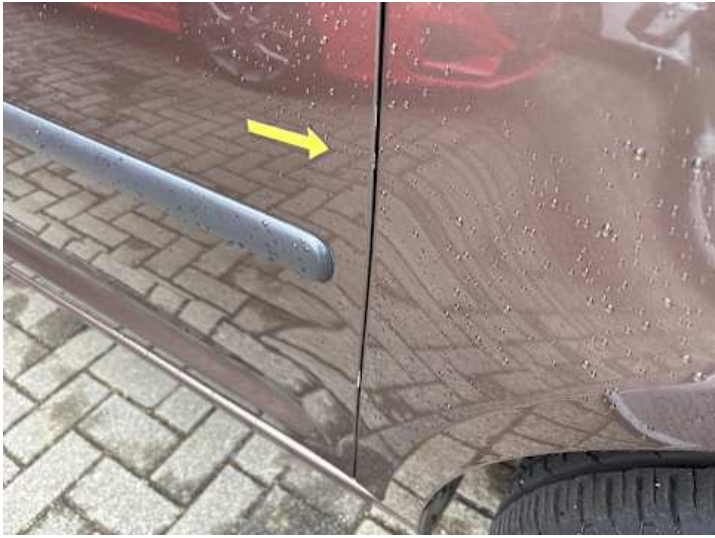
Beifahrtür (Kratzer)

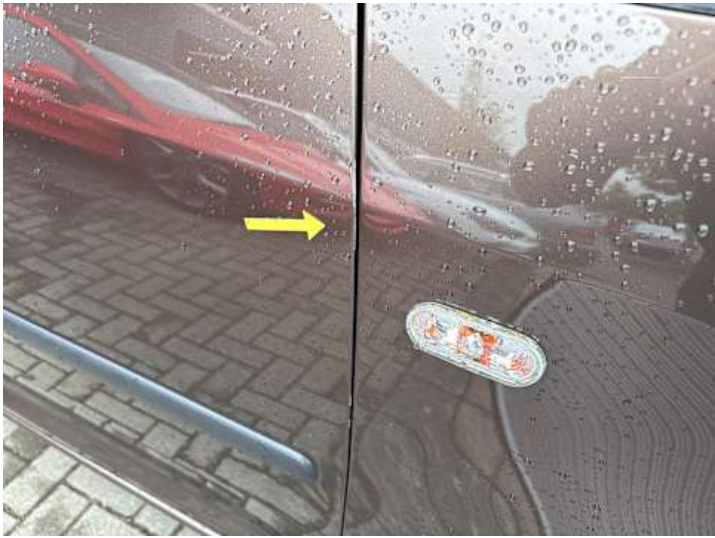
Beifahrertür (Kratzer)

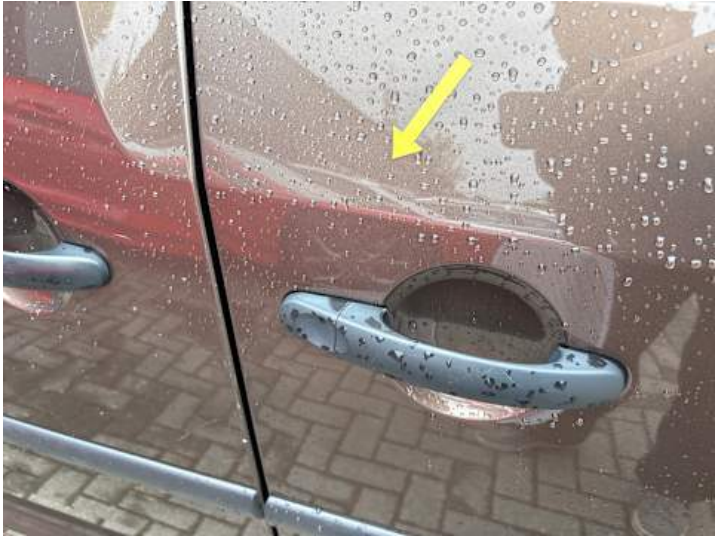
Beifahrertür (Kratzer)

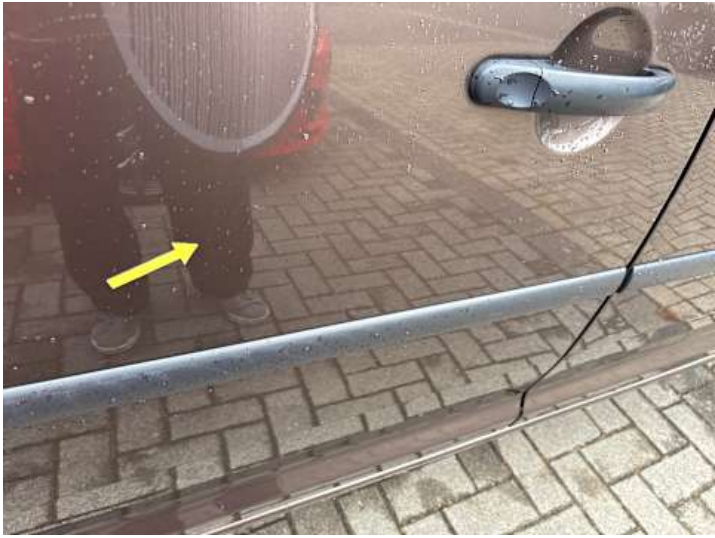
Türe hinten rechts (Kratzer)

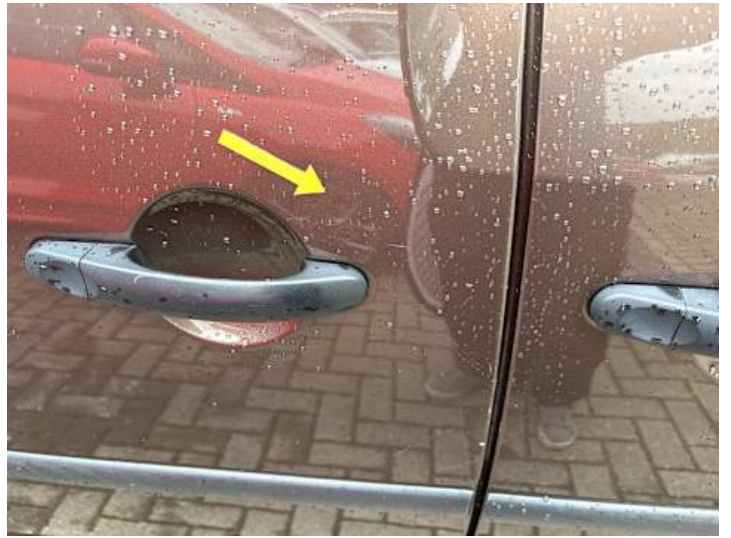
Türe hinten rechts (Kratzer)

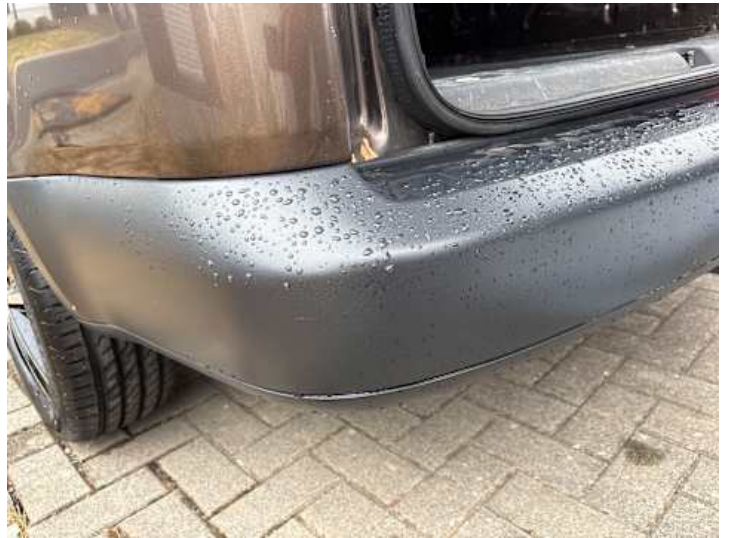
Stoßstange hinten (Kratzer)

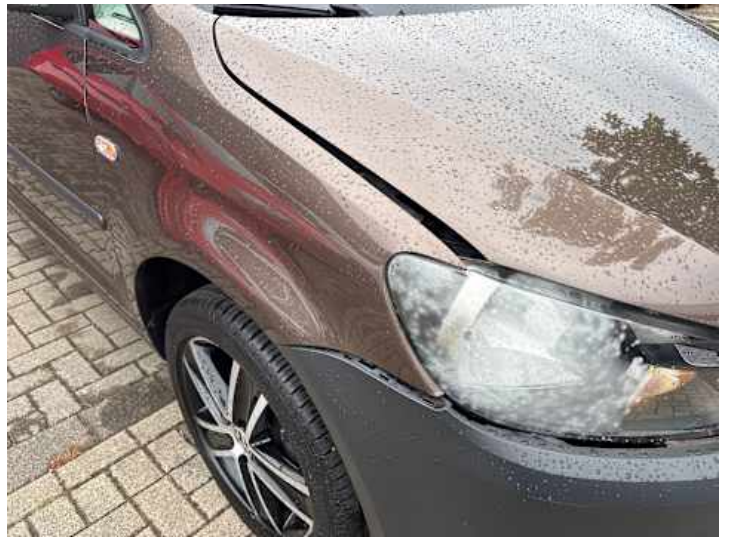
| Fahrzeugteil | Lackschichtdicke (in µm) | Fahrzeugteil | Lackschichtdicke (in µm) |
|---|---|---|---|
| Kotflügel vorne links | 175 | Kotflügel vorne rechts | 180 |

Kotflügel vorne rechts (Spaltmaße ungenau, Verformung)

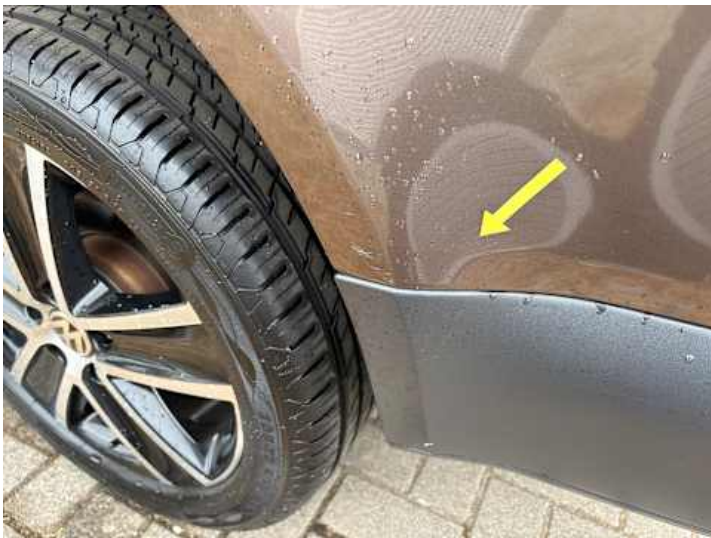
Seitenteil hinten links (Kratzer)

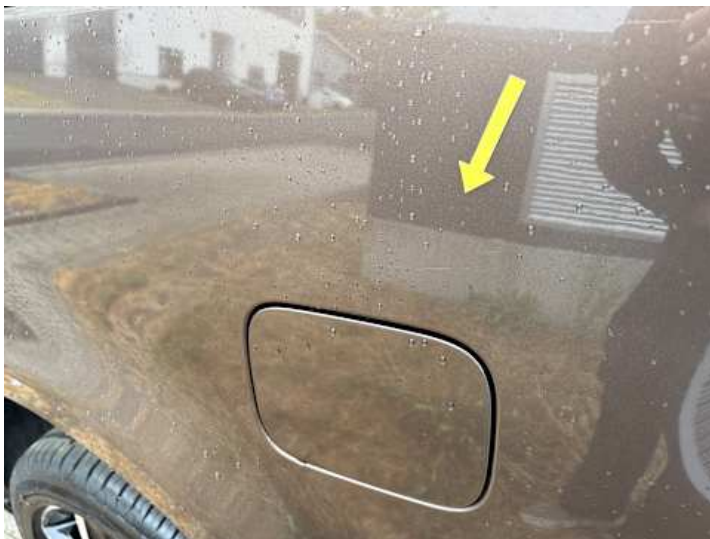
Seitenteil hinten links (Kratzer)

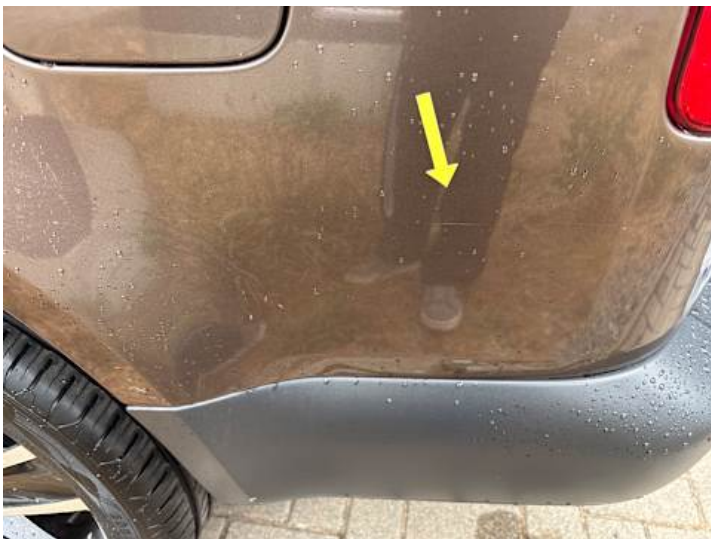
Seitenteil hinten links (Kratzer)

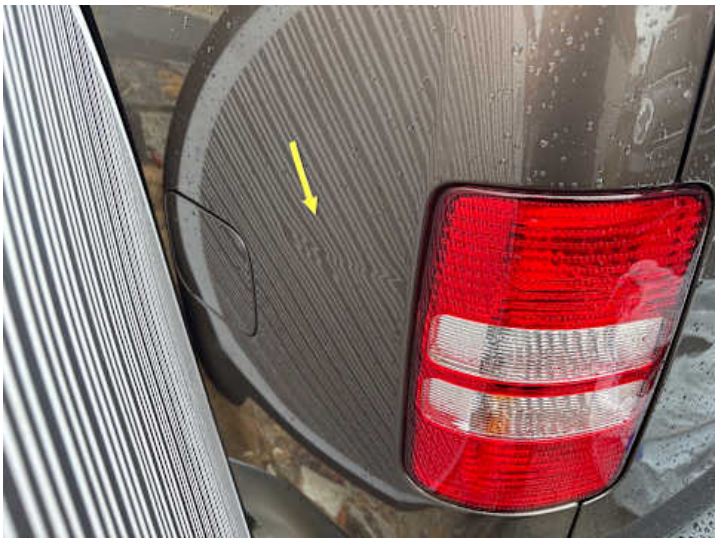
Seitenteil hinten links (Verformung, Kratzer)

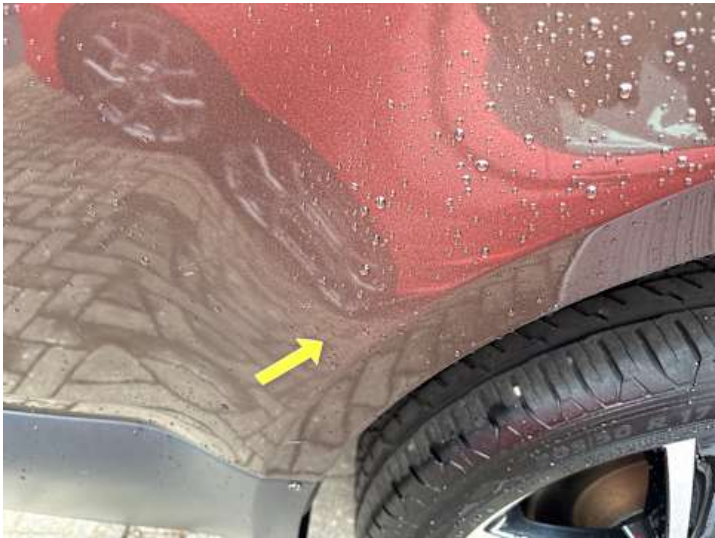
| Fahrzeugteil | Lackschichtdicke (in µm) | Fahrzeugteil | Lackschichtdicke (in µm) |
|---|---|---|---|
| Seitenteil hinten links | 180 | Seitenteil hinten rechts | 300 |

Seitenteil hinten rechts (Kratzer)

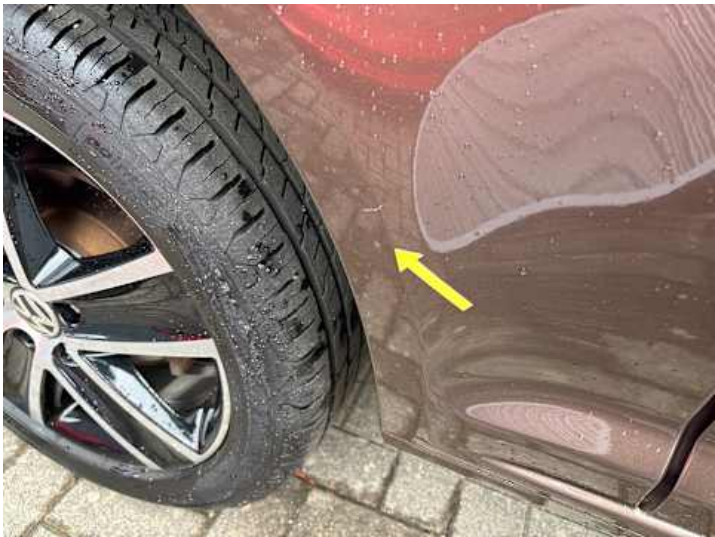
Seitenteil hinten rechts (Kratzer)

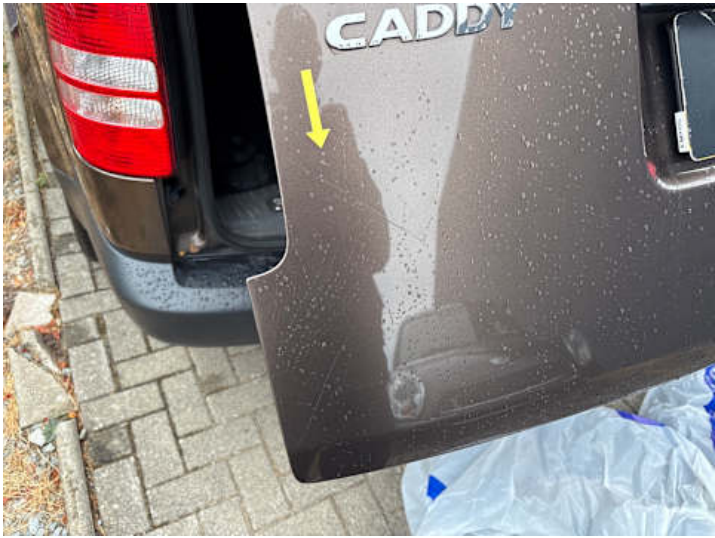
| Fahrzeugteil | Lackschichtdicke (in µm) | Fahrzeugteil | Lackschichtdicke (in µm) |
|---|---|---|---|
| Motorhaube | 175 | Heckklappe | 320 |

Heckklappe (Kratzer)

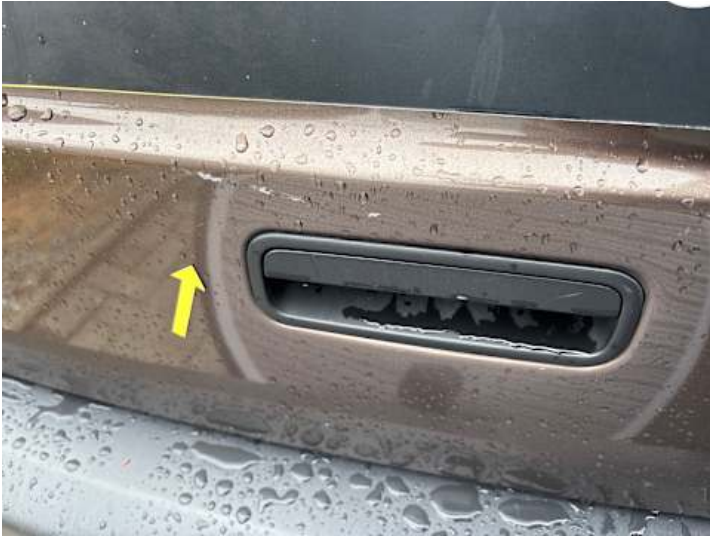
Heckklappe (Kratzer, Lackschaden)

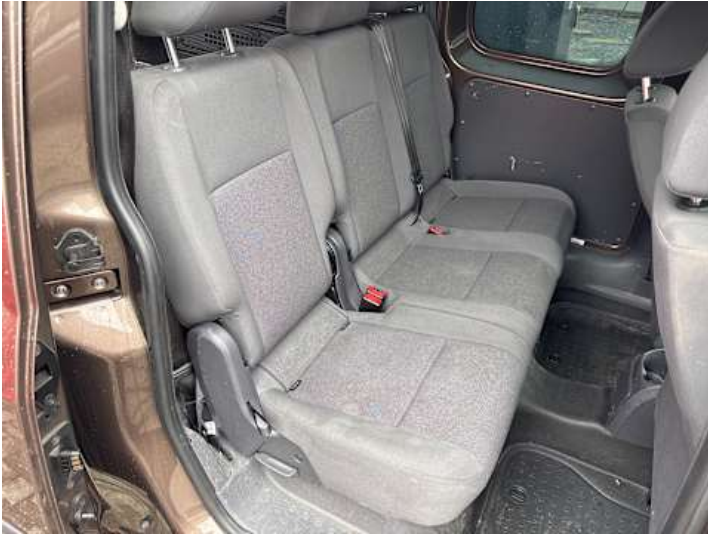
Innenraum (Verschmutzung)

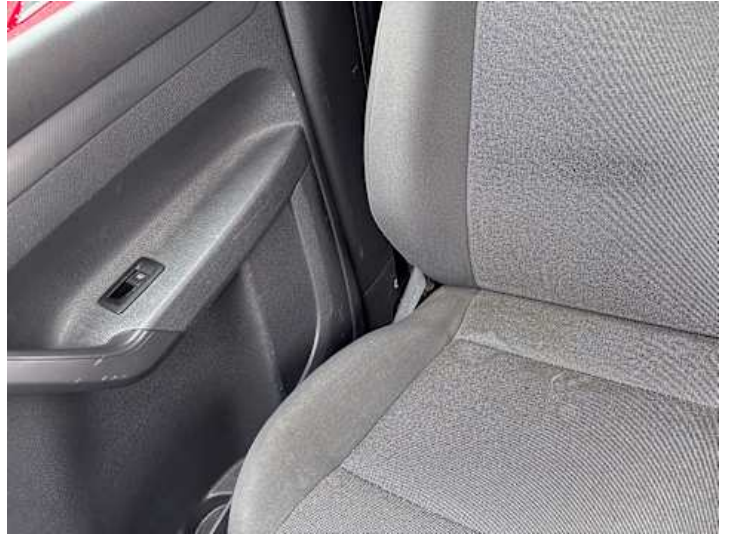
Innenraum (Diverse Schäden, Verschmutzung)

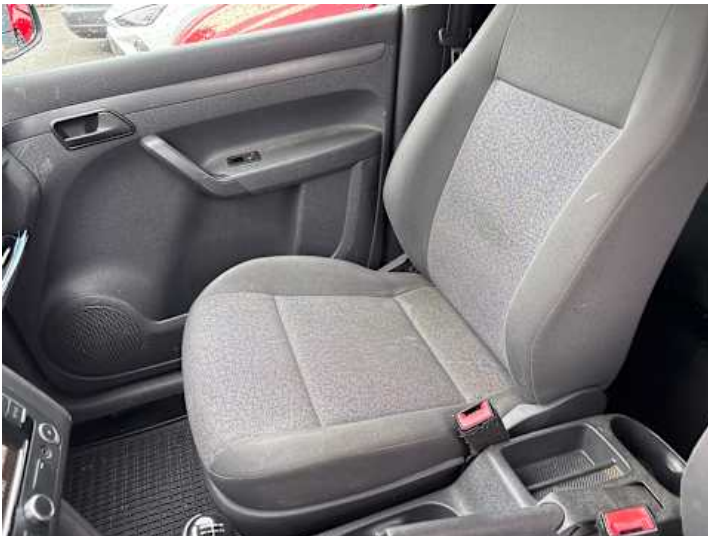
Innenraum (Diverse Schäden, Verschmutzung)

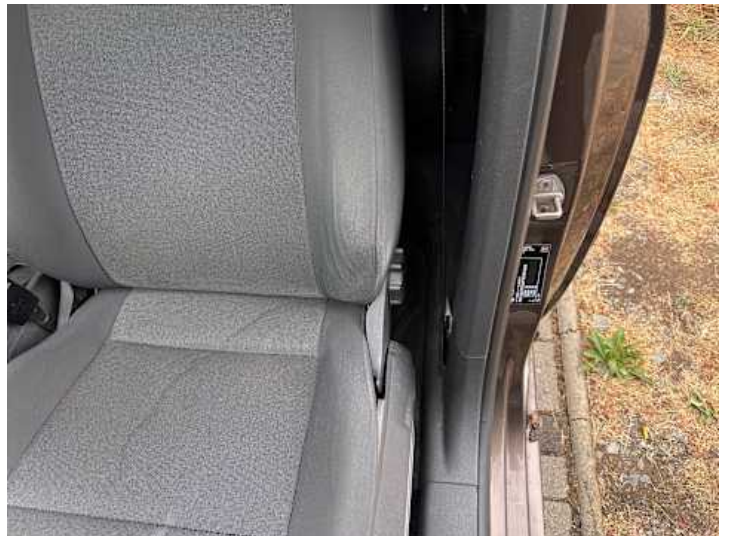
Innenraum (Diverse Schäden, Verschmutzung)

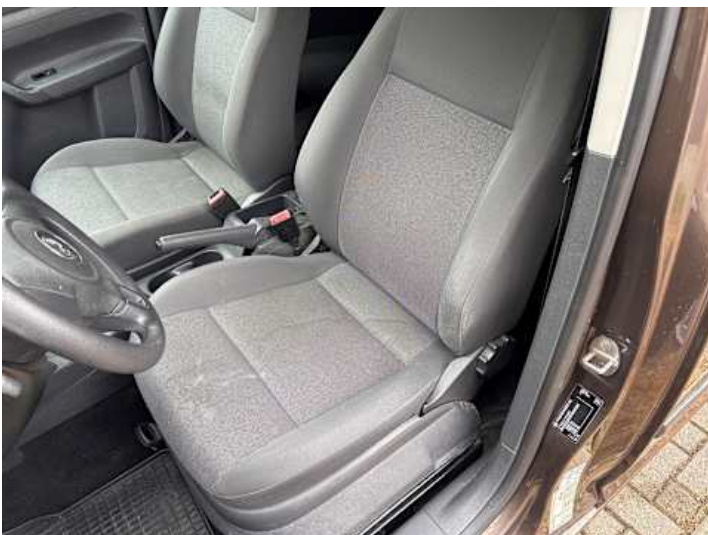
Innenraum (Diverse Schäden, Verschmutzung)

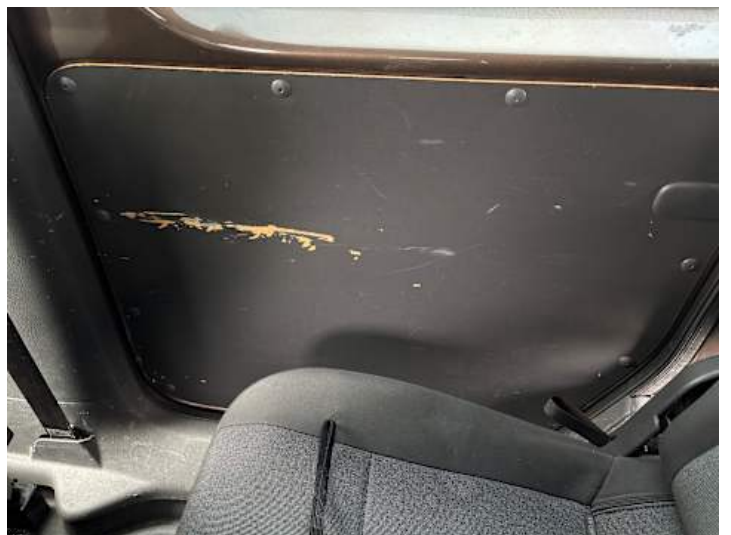
Innenraum (Diverse Schäden, Kratzer)

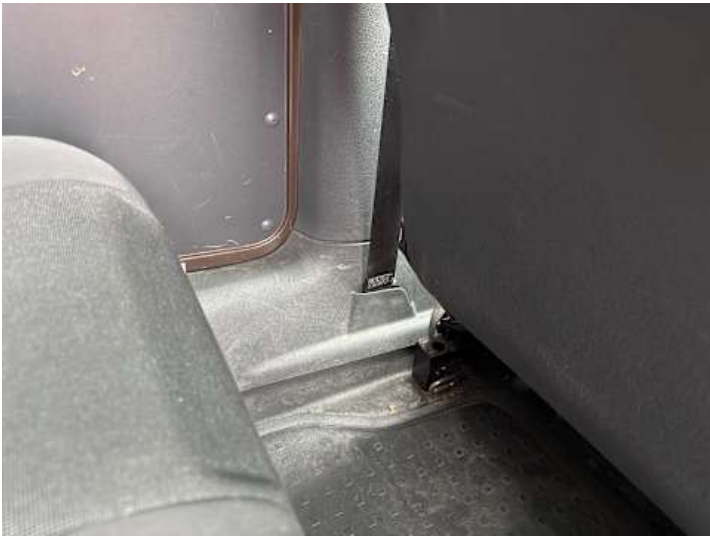
Innenraum (Diverse Schäden, Kratzer)

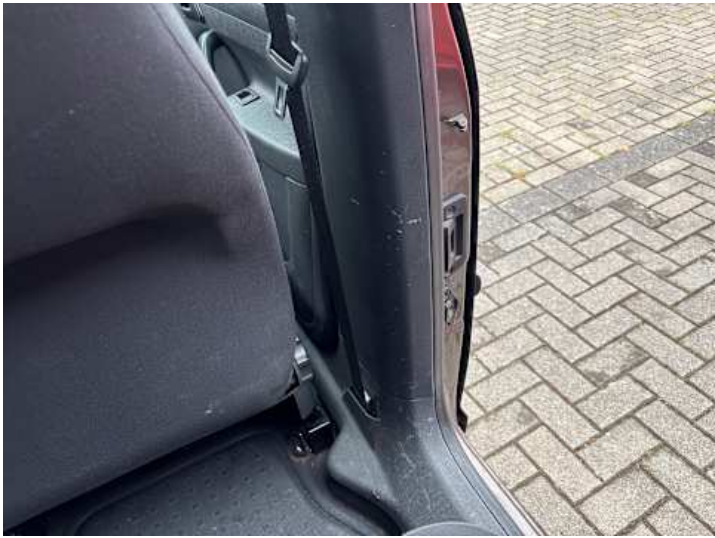
Innenraum (Diverse Schäden, Kratzer)

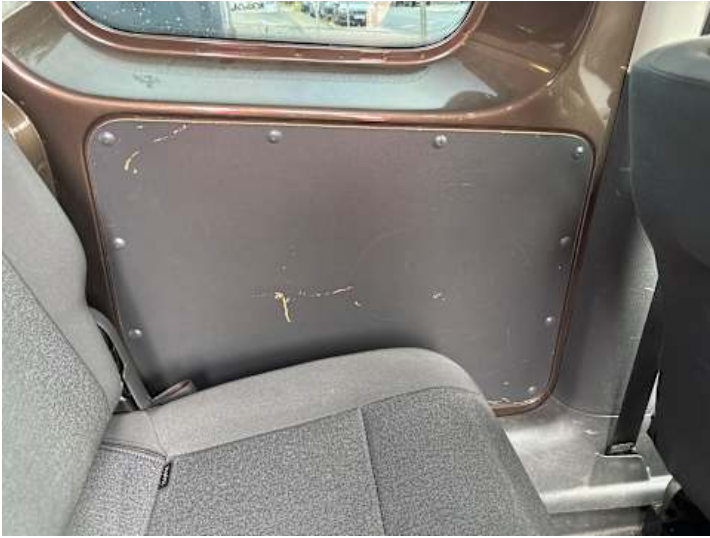
Innenraum (Diverse Schäden, Kratzer)

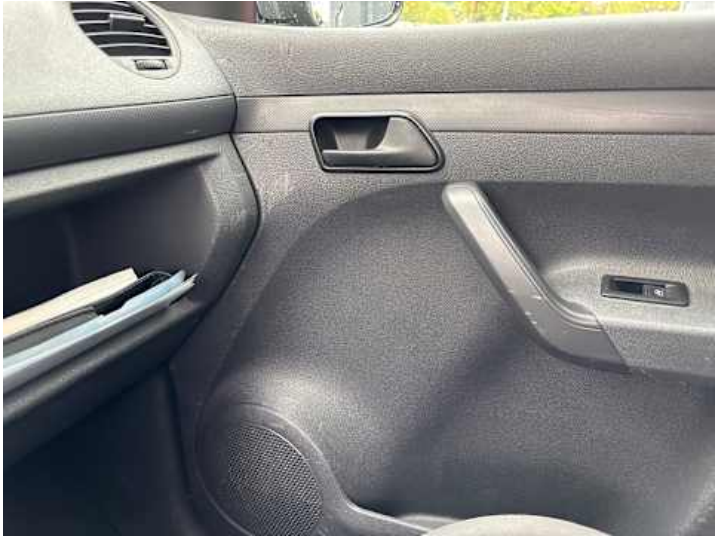
Innenraum (Diverse Schäden)

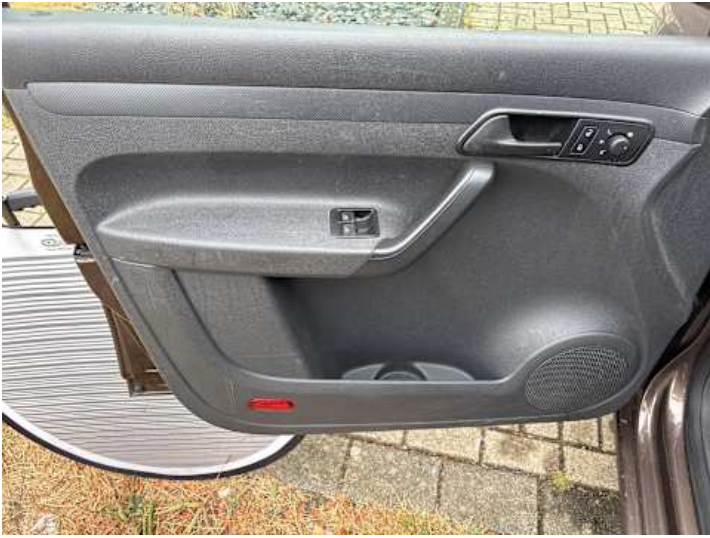
Innenraum (Diverse Schäden)

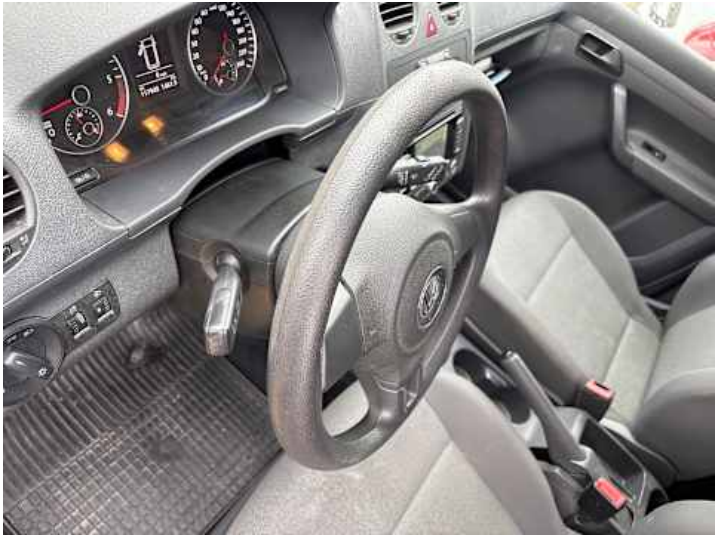
Innenraum (Diverse Schäden)

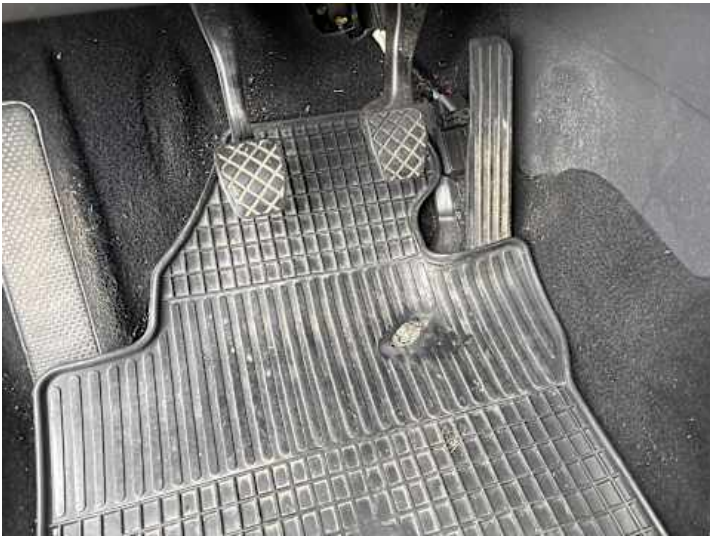
Innenraum (Riss/Bruch)

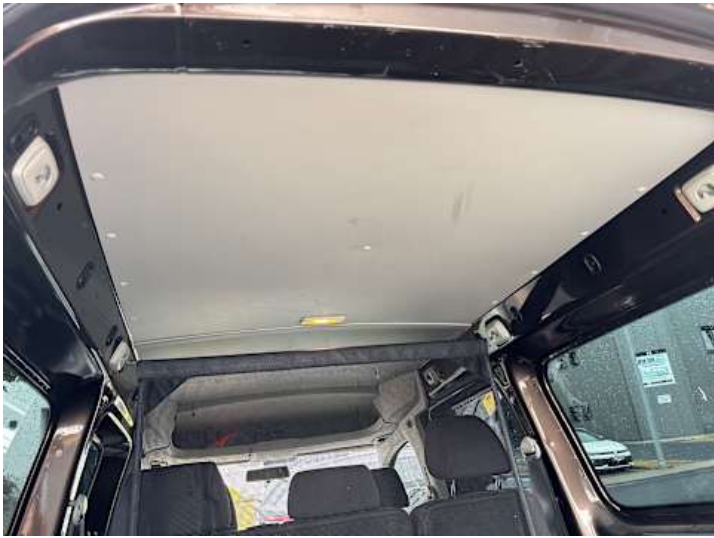
Innenraum (Diverse Schäden, Kratzer)

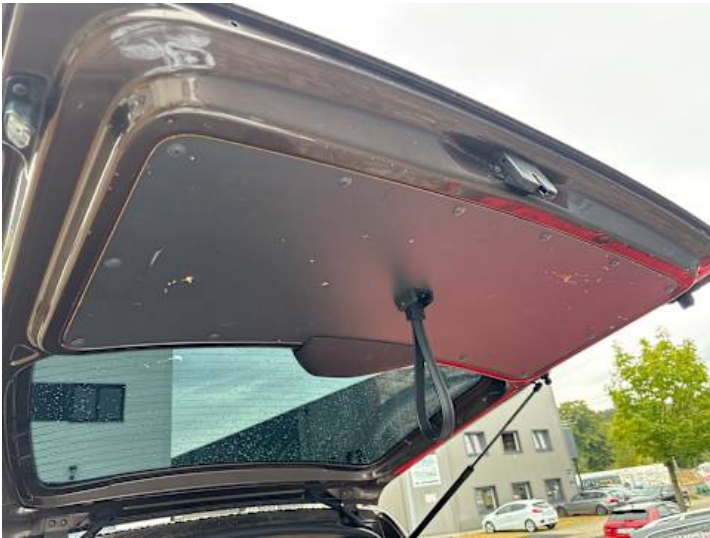
Innenraum (Diverse Schäden, Kratzer)

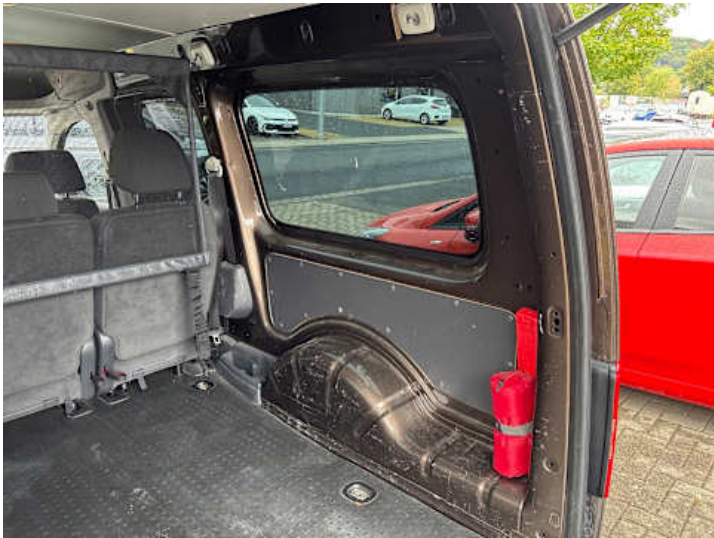
Innenraum (Diverse Schäden, Kratzer)

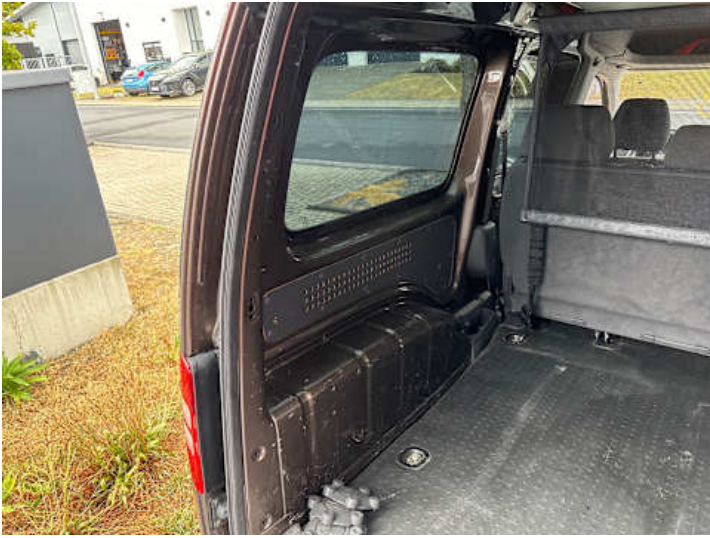
Innenraum (Diverse Schäden, Kratzer)
