## Renault Clio II 1.4 16V Initiale

EZ 04/1999 | Kleinwagen | Benzin | Schaltgetriebe | 147.709km  
Besteuerung: Differenzbesteuert (§24 UStG)  
Fahrzeugstandort: 80\*\*\*  
Fahrzeug aufgenommen am: 28.04.2026

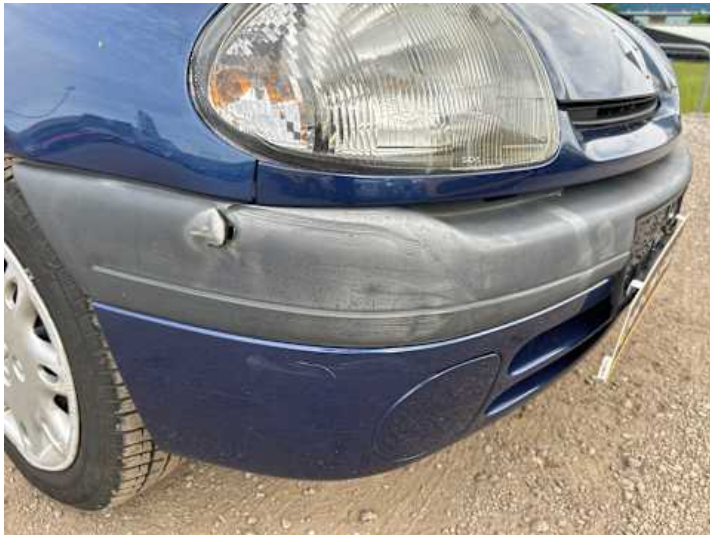
Stoßstange vorne (Lackschaden, Riss/Bruch)

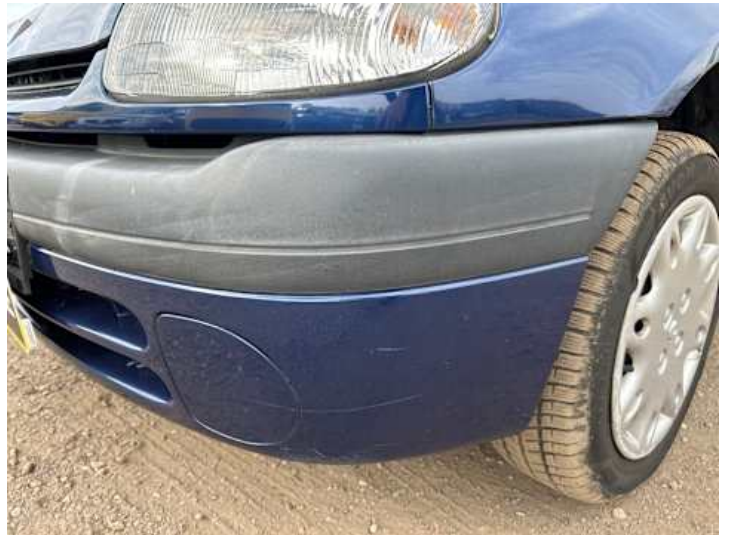
Stoßstange vorne (Lackschaden, Riss/Bruch)

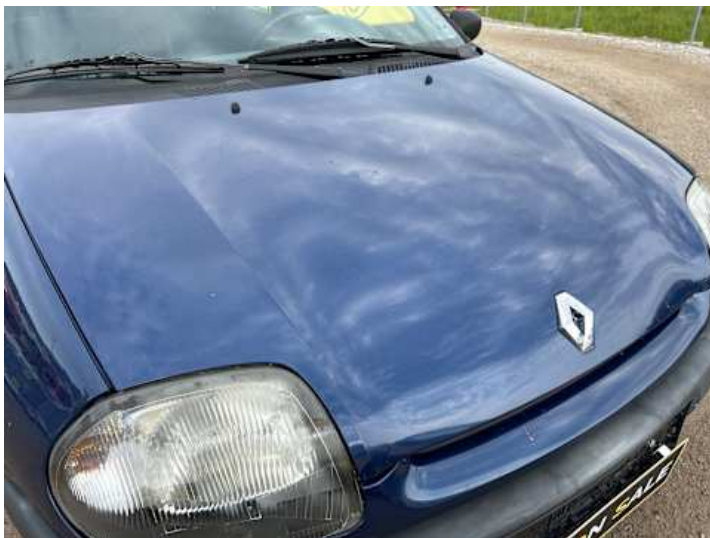
Motorhaube (Delle)

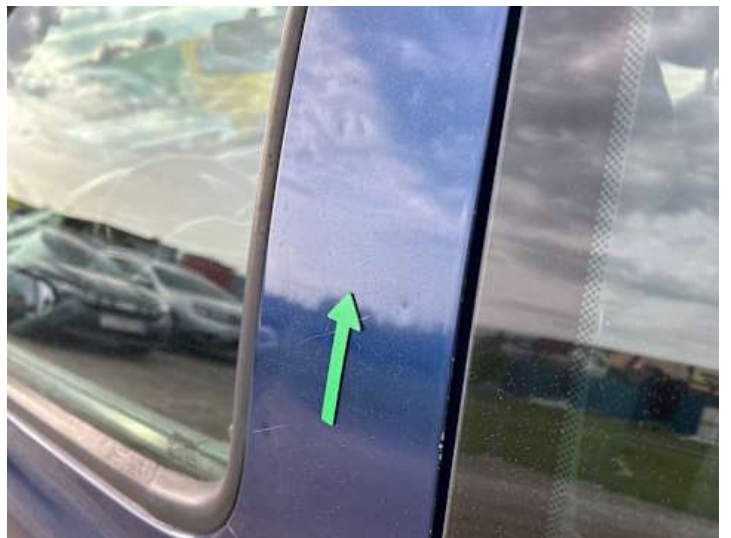
Fahrtür (Lackschaden, Kratzer, Delle)

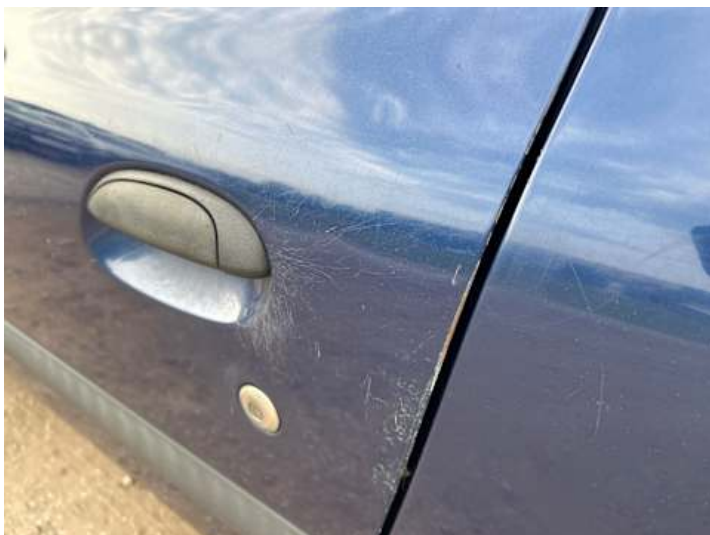
Fahrtür (Lackschaden, Kratzer, Delle)

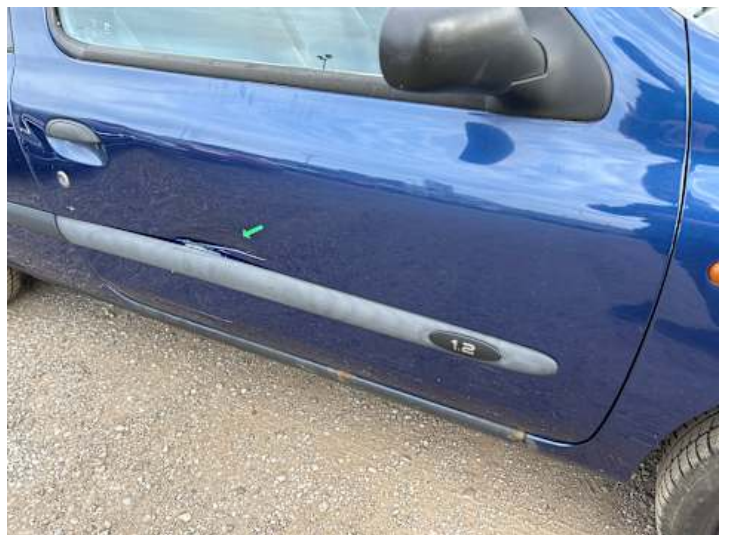
Beifahrtür (Verformung, Lackschaden)

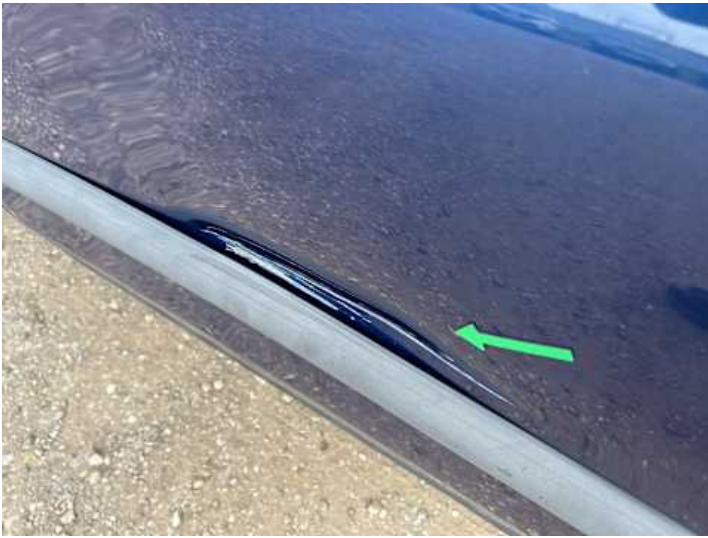
Beifahrertür (Verformung, Lackschaden)

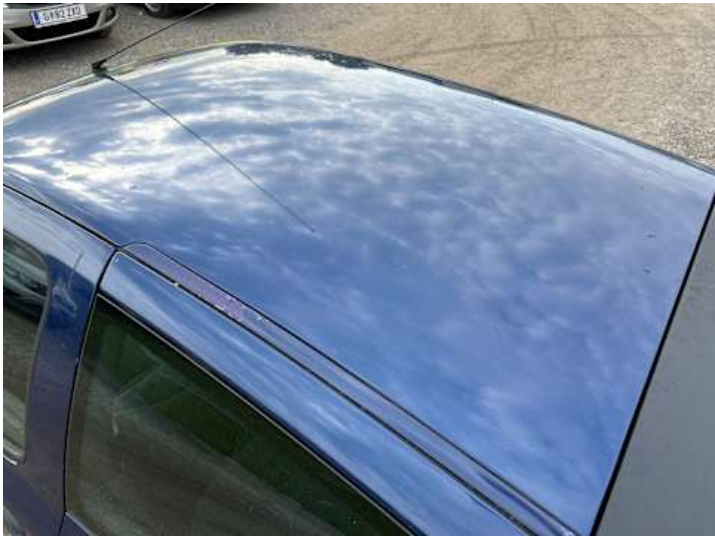
Dach (Delle)

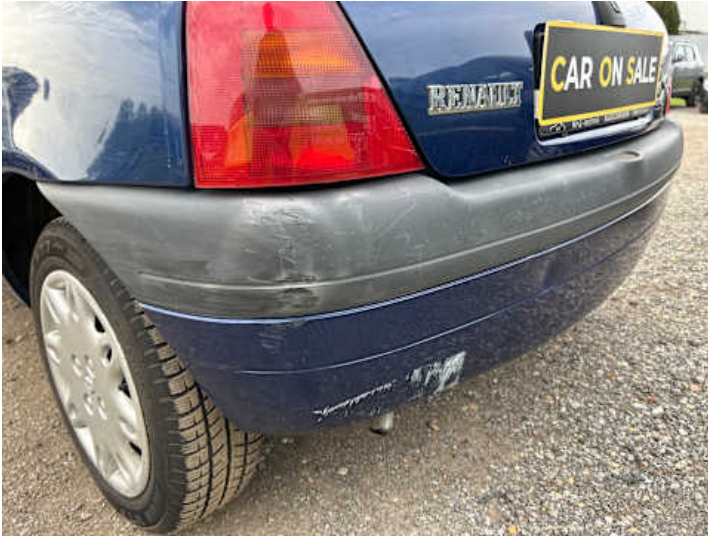
Stoßstange hinten (Lackschaden)

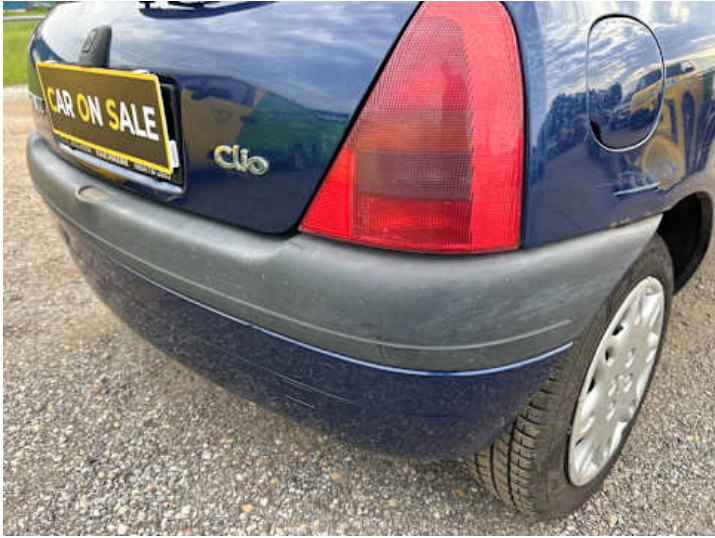
Stoßstange hinten (Lackschaden)

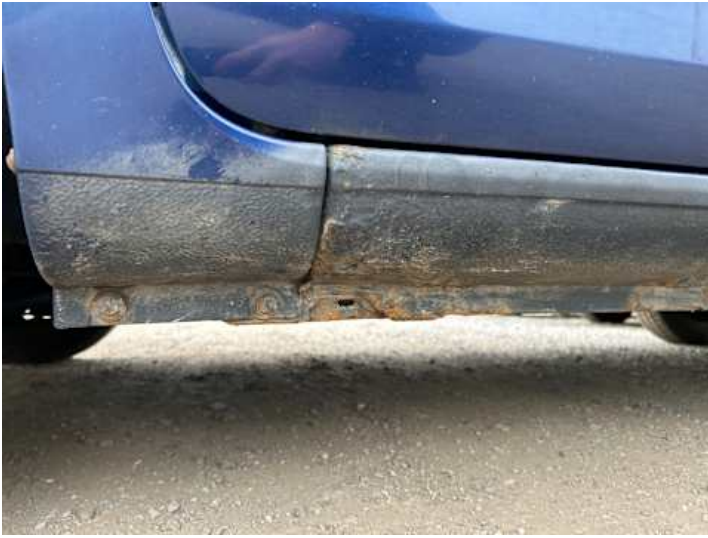
Schweller links (Rost)

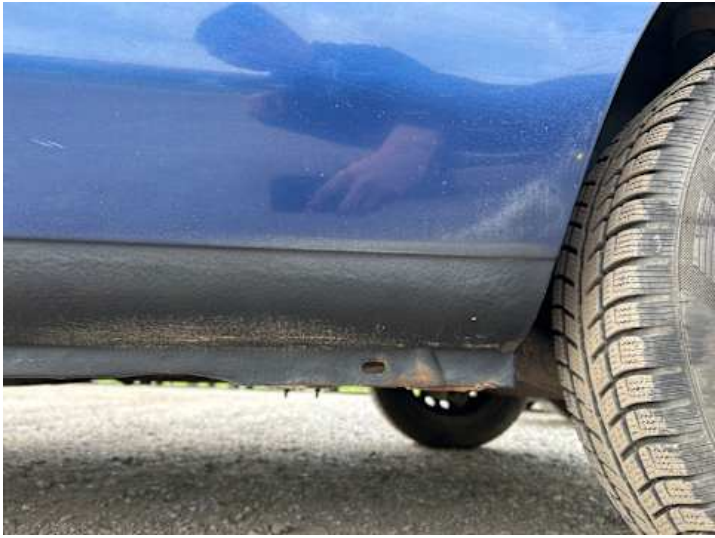
Schweller links (Rost)

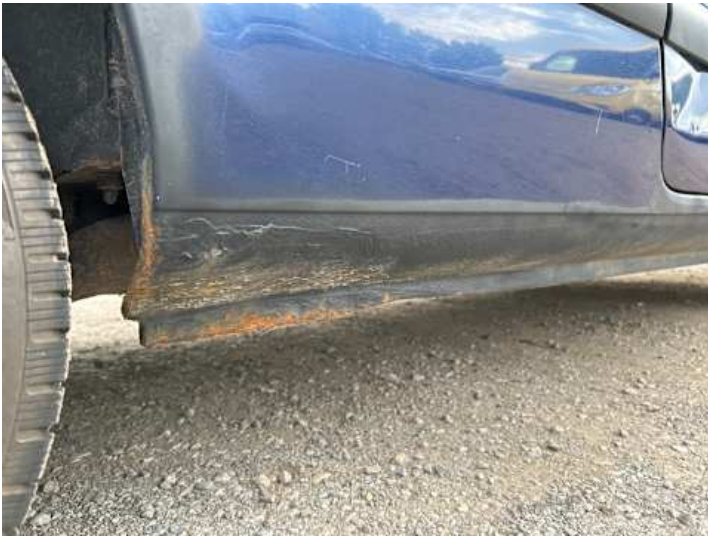
Schweller rechts (Rost)

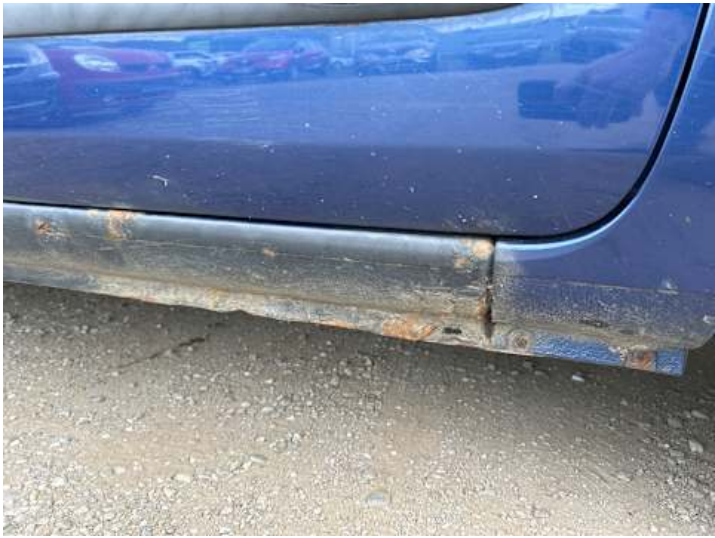
Schweller rechts (Rost)

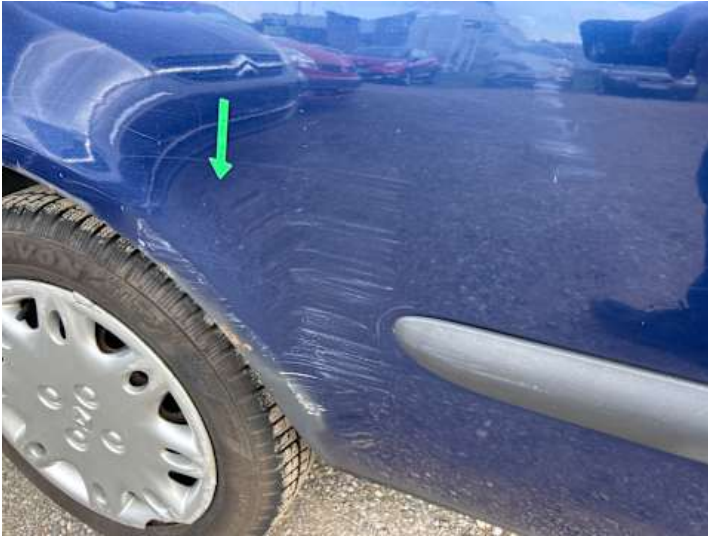
Seitenteil hinten rechts (Rost, Lackschaden, Kratzer)

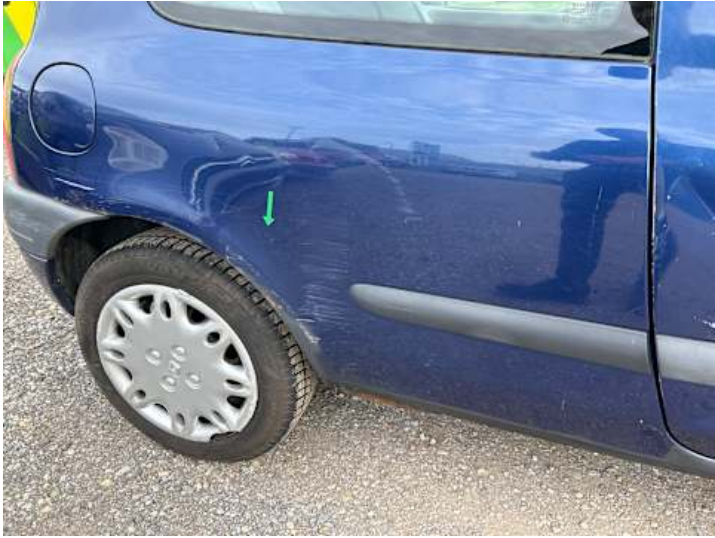
Seitenteil hinten rechts (Rost, Lackschaden, Kratzer)

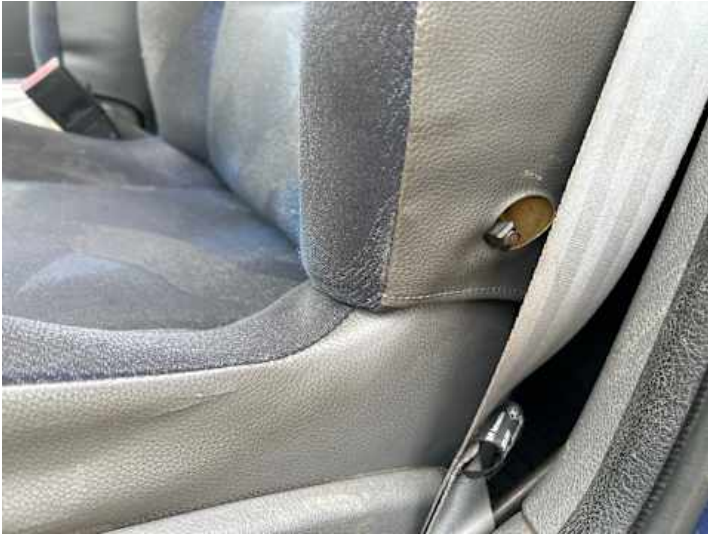
Innenraum (Diverse Schäden, Riss/Bruch, Verschmutzung)

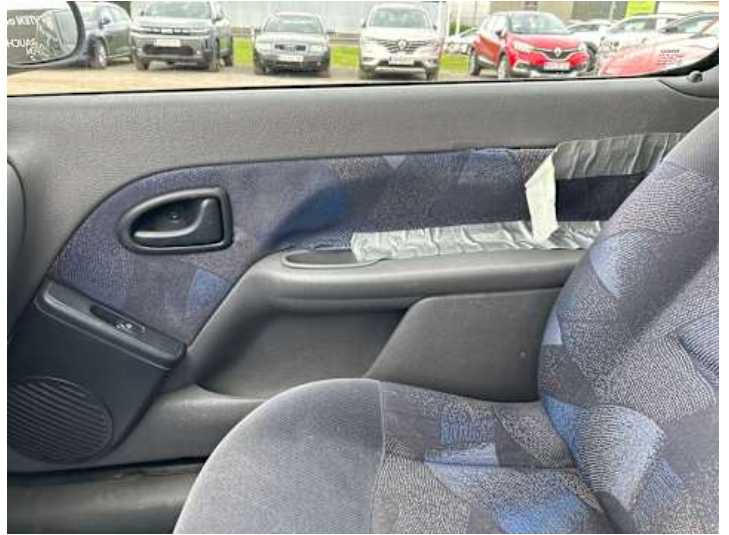
Innenraum (Diverse Schäden, Riss/Bruch, Verschmutzung)

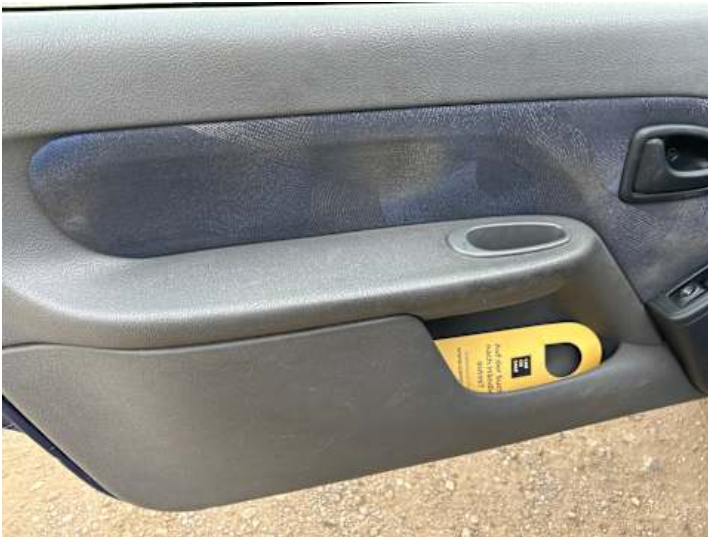
Innenraum (Diverse Schäden, Riss/Bruch, Verschmutzung)
