## Opel Mokka Innovation Start/Stop

EZ 05/2017 | Geländewagen | Benzin | Schaltgetriebe | 171.130km  
 Besteuerung: Differenzbesteuert (§25a UStG)  
 Fahrzeugstandort: 27\*\*\*  
 Fahrzeug aufgenommen am: 07.08.2026

# Hinweise zum Zustandsbericht

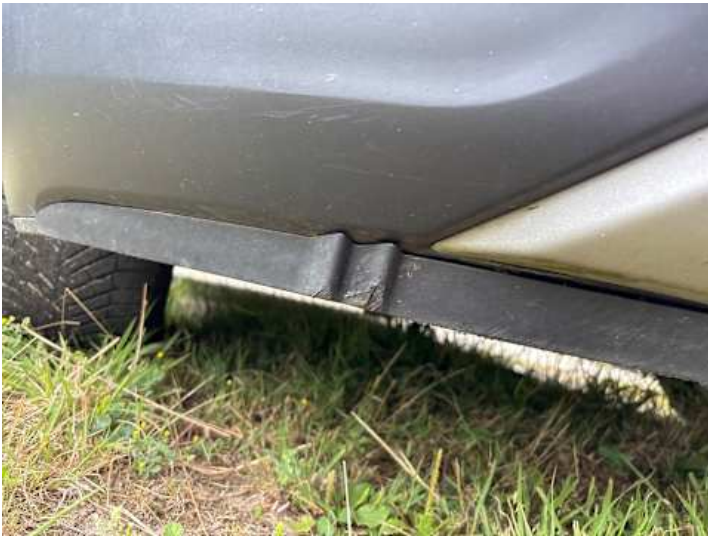
Stoßstange vorne (Kratzer)

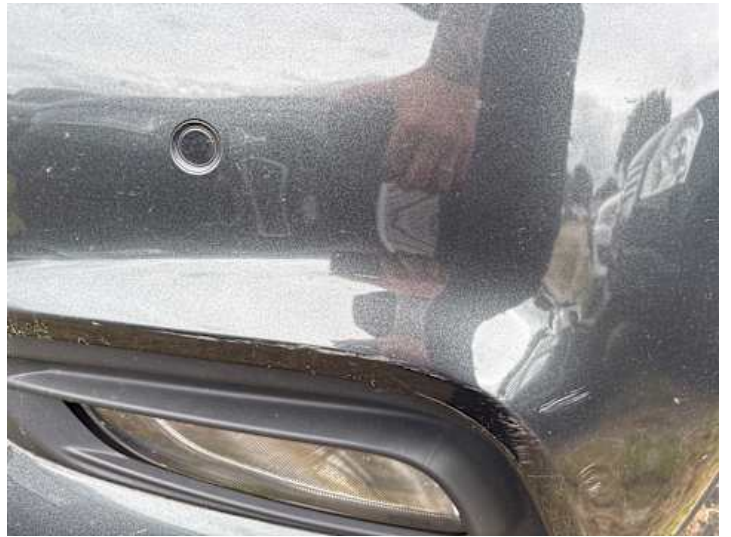
Stoßstange vorne (Kratzer)

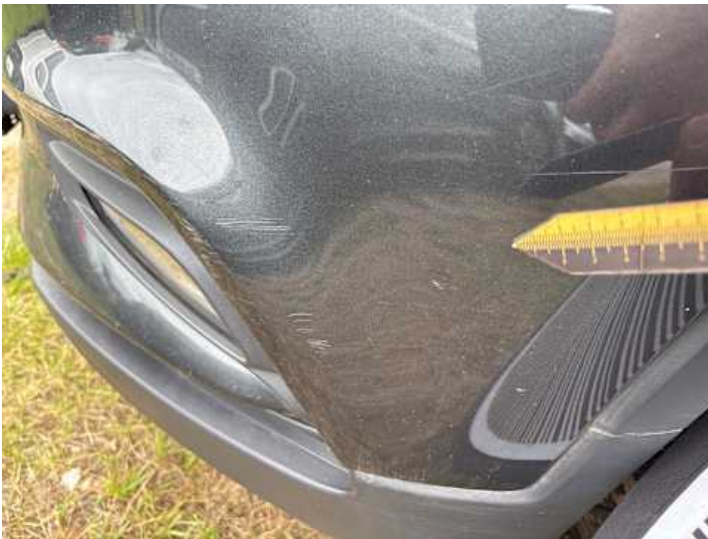
Stoßstange vorne (Kratzer)

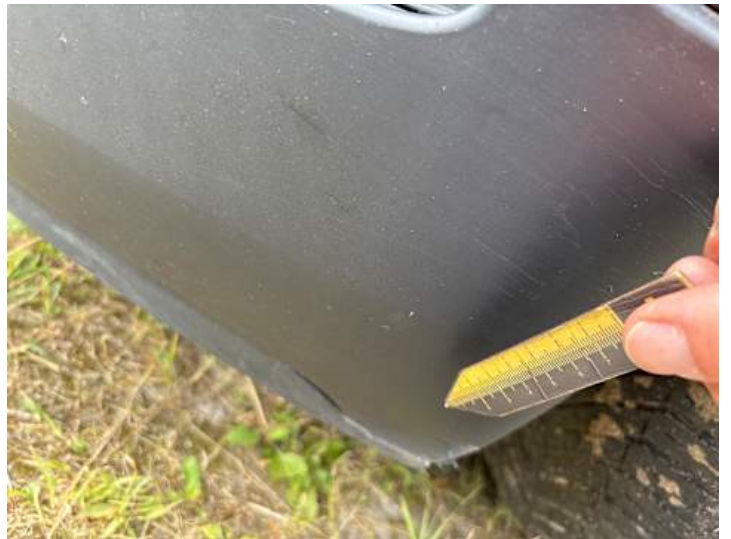
Stoßstange vorne (Kratzer)

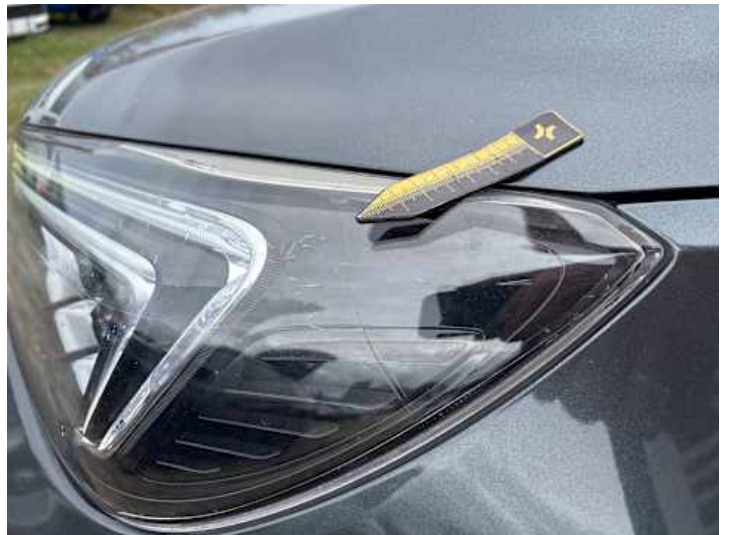
Scheinwerfer (links) (Riss/Bruch)

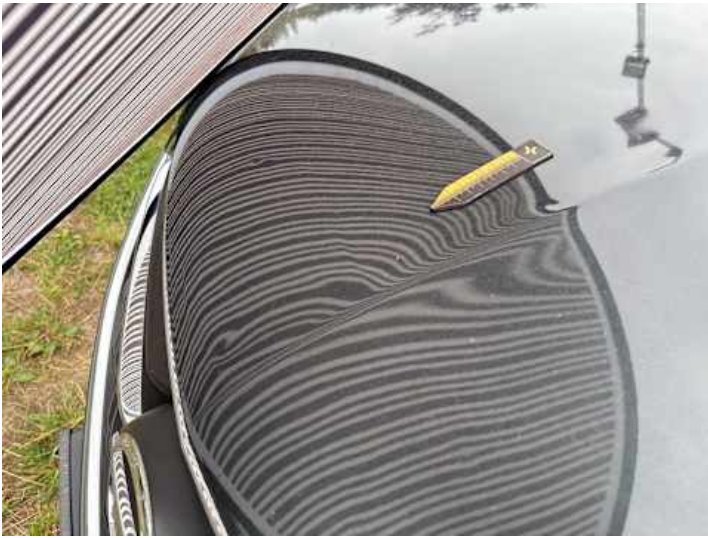
Motorhaube (Delle)

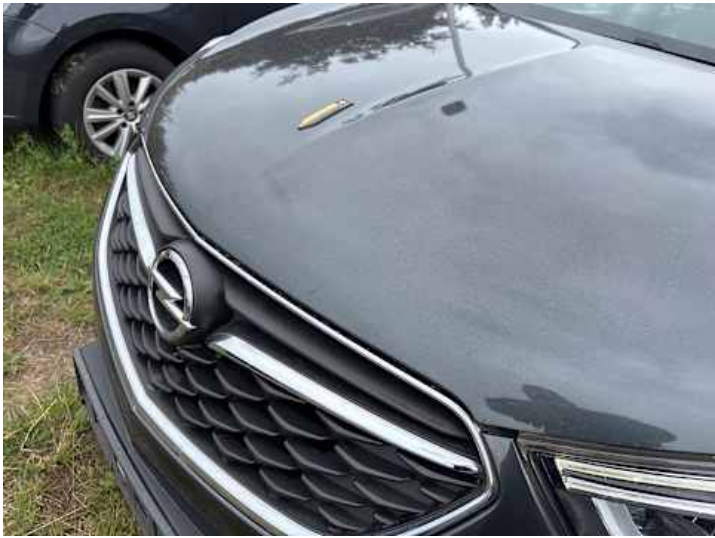
Motorhaube (Delle)

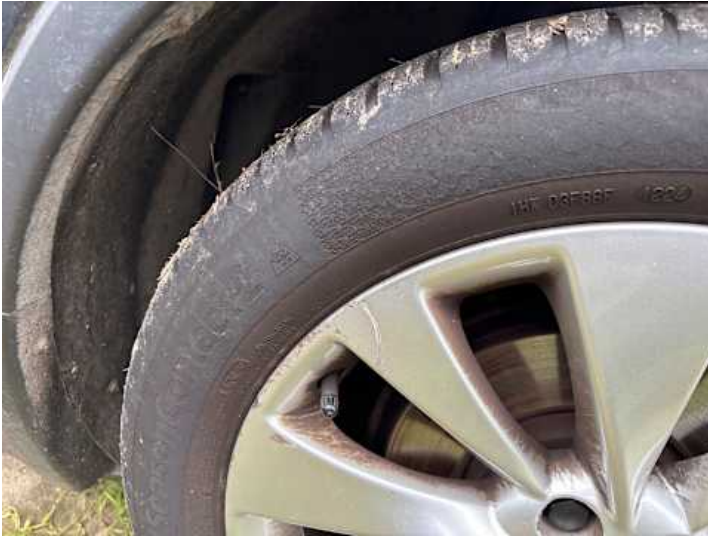
Rad (Kratzer)

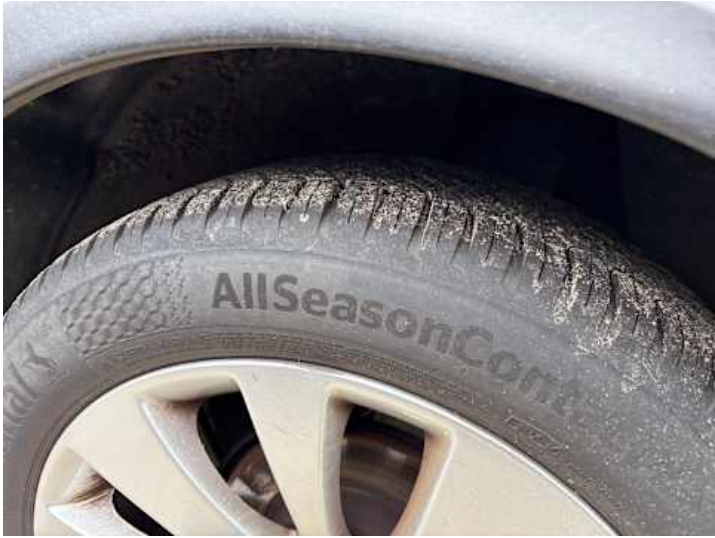
Rad (Kratzer)

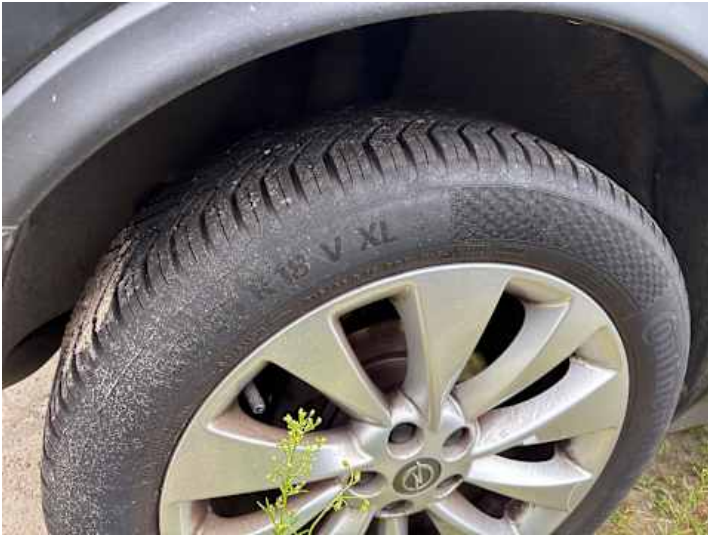
Rad (Kratzer)

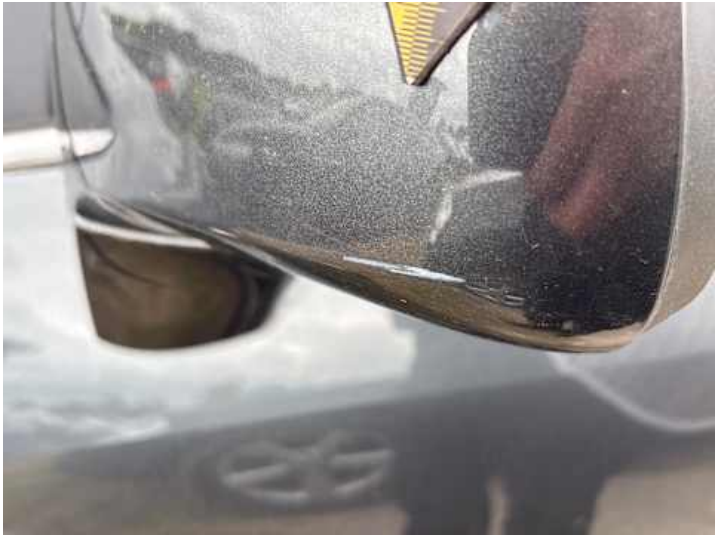
Fahrtür (Kratzer)

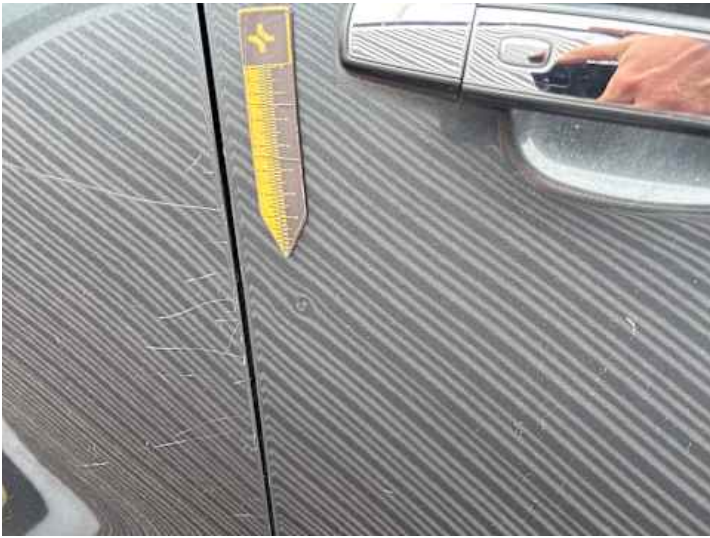
Beifahrertür (Delle)

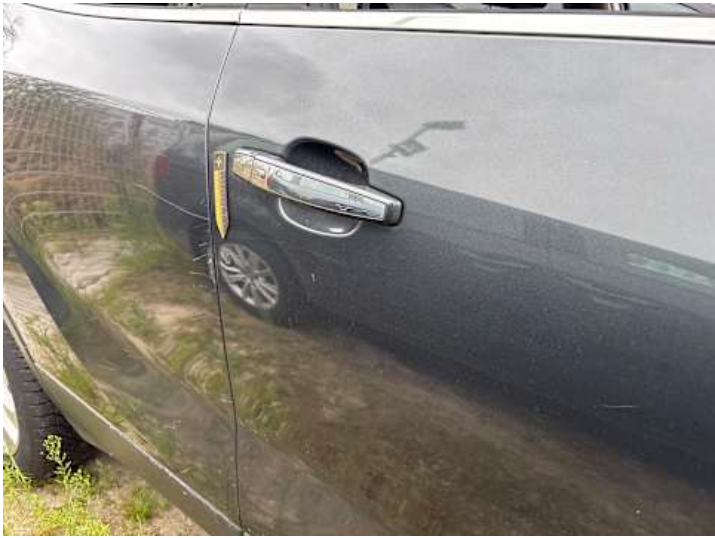
Beifahrertür (Delle)

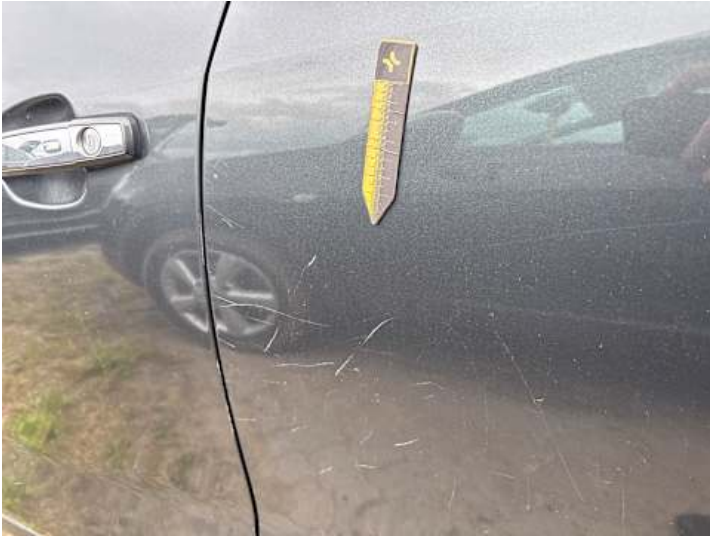
Türe hinten links (Kratzer)

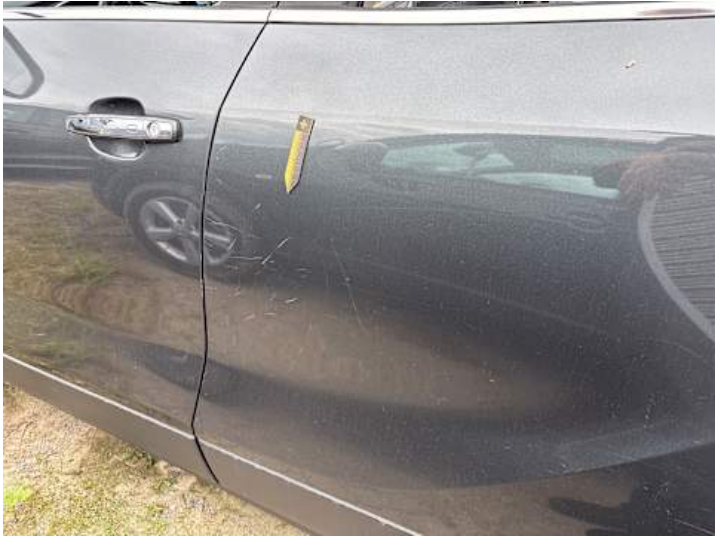
Türe hinten links (Kratzer)

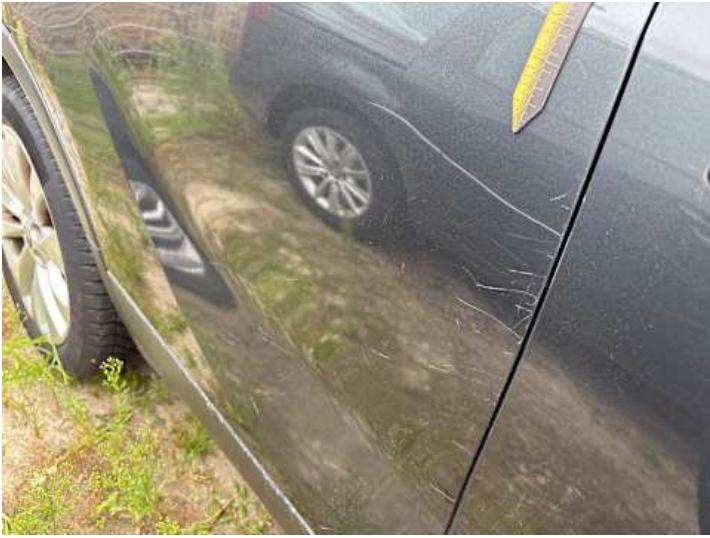
Türe hinten rechts (Kratzer)

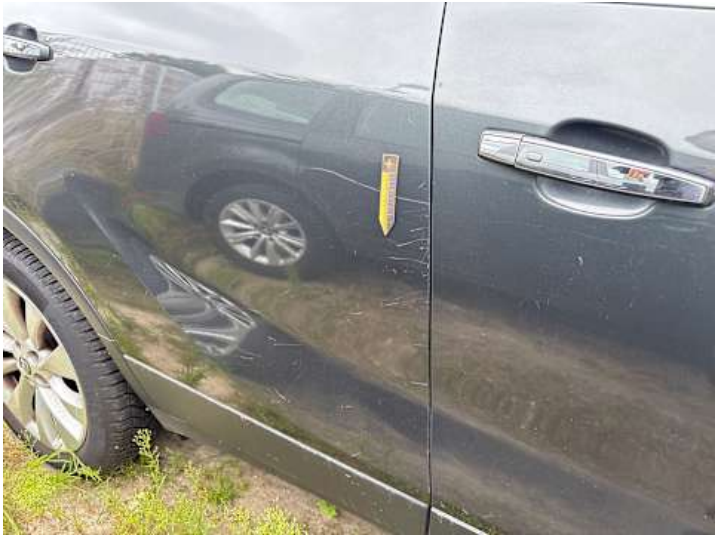
Türe hinten rechts (Kratzer)

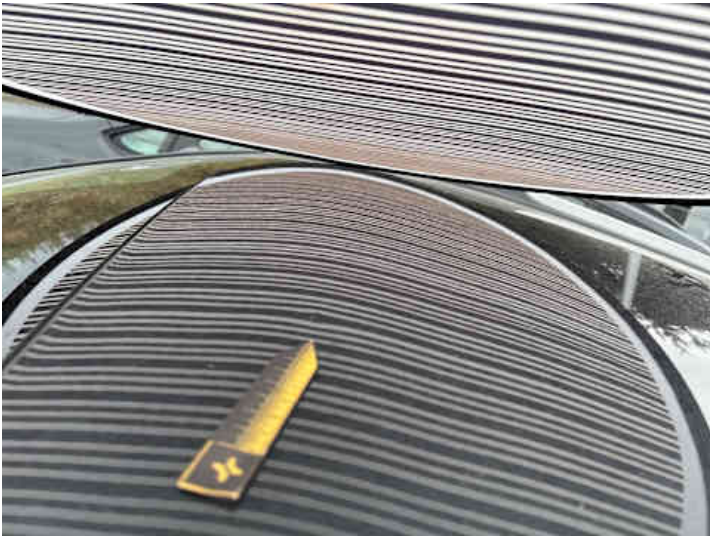
Dach (Delle)

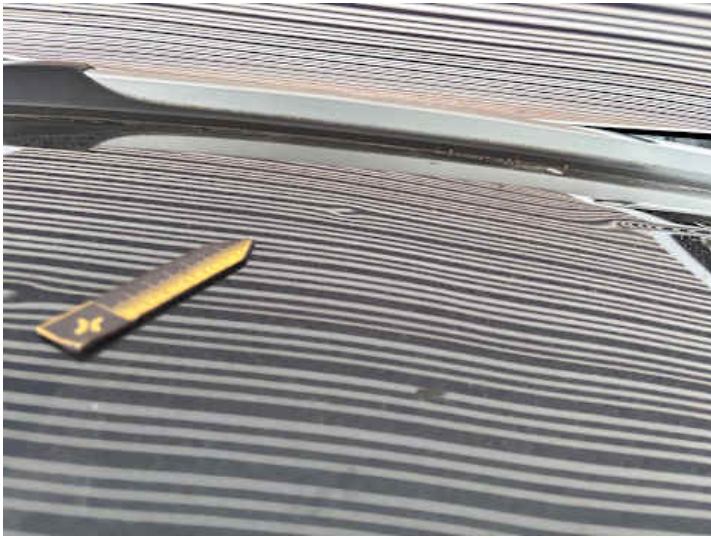
Dach (Delle)

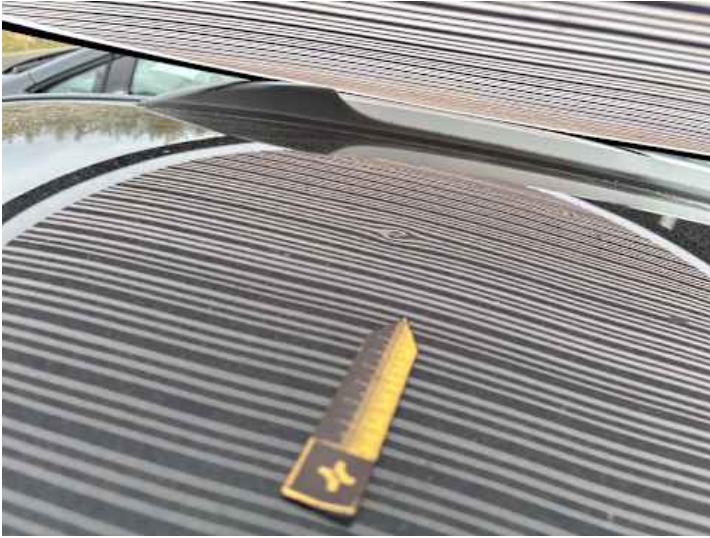
Dach (Delle)

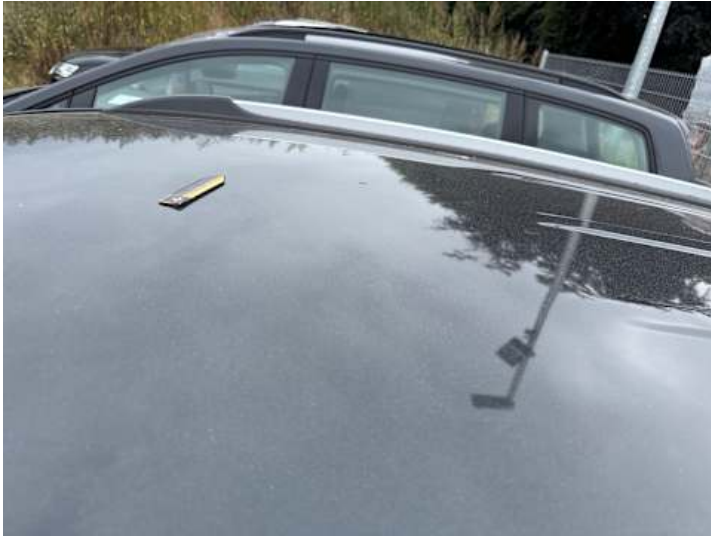
Dach (Delle)

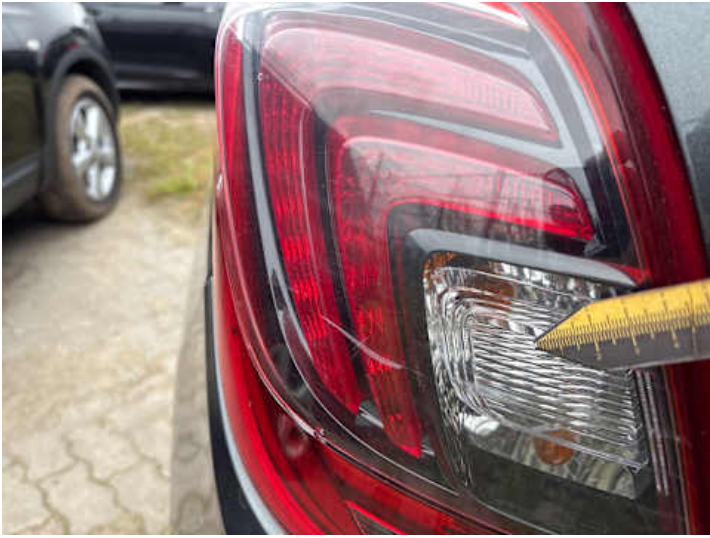
Rücklicht (links) (Kratzer)

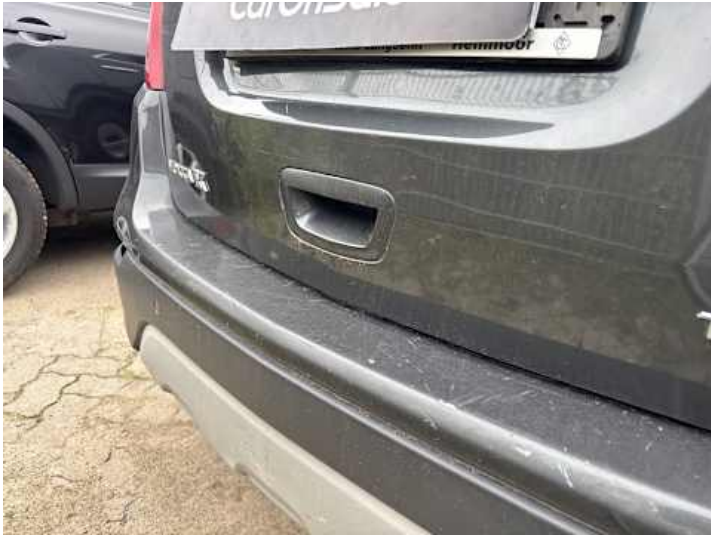
Stoßstange hinten (Kratzer)

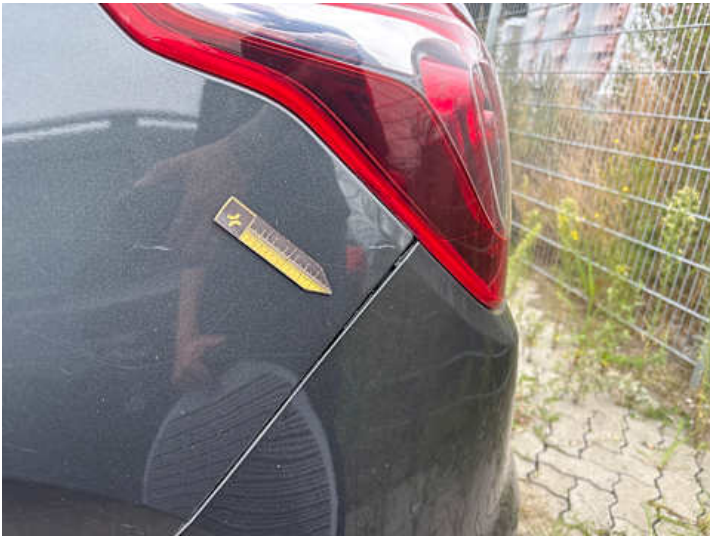
Stoßstange hinten (Spaltmaße ungenau)

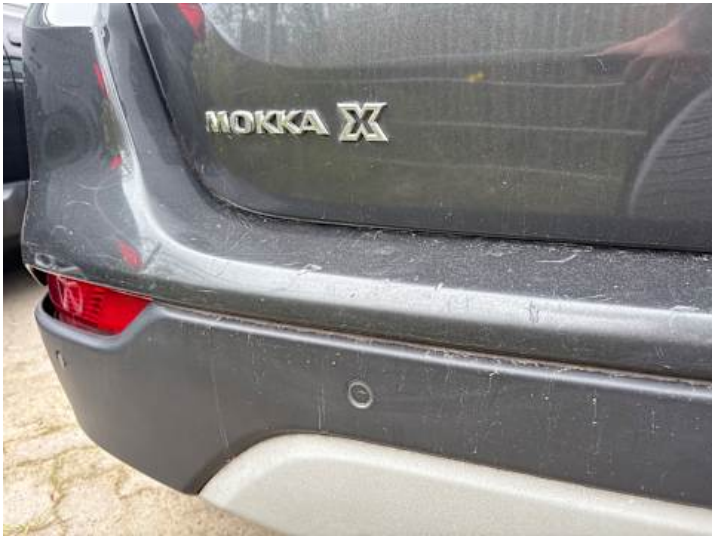
Stoßstange hinten (Riss/Bruch)

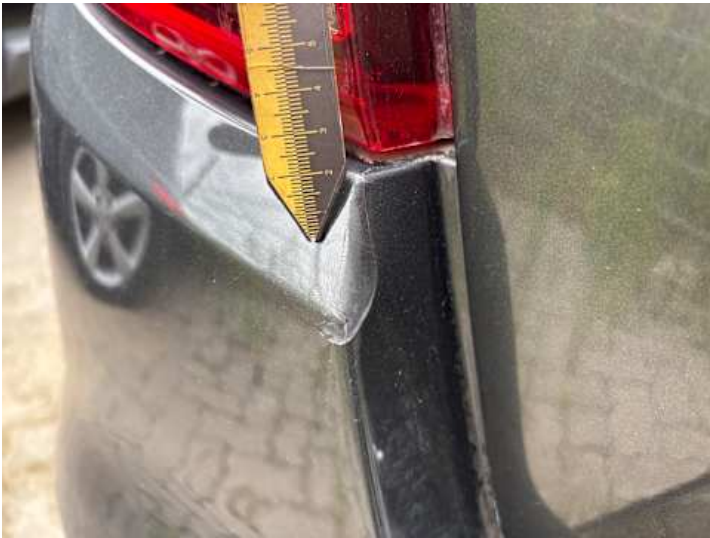
Stoßstange hinten (Riss/Bruch)

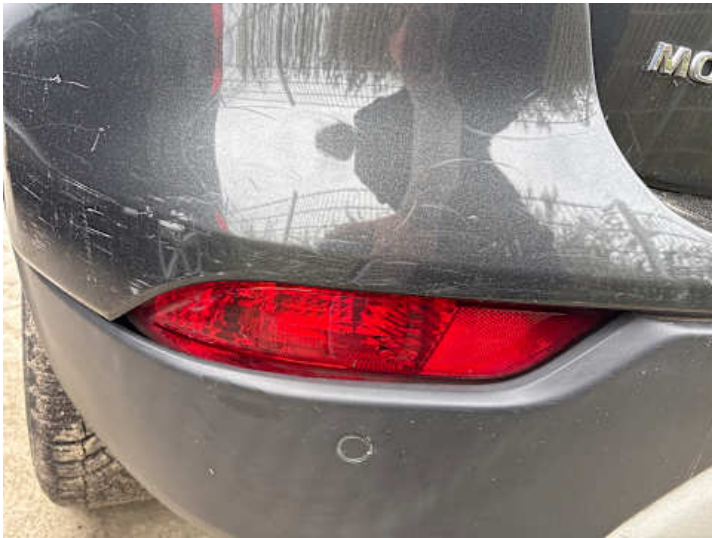
Stoßstange hinten (Riss/Bruch)

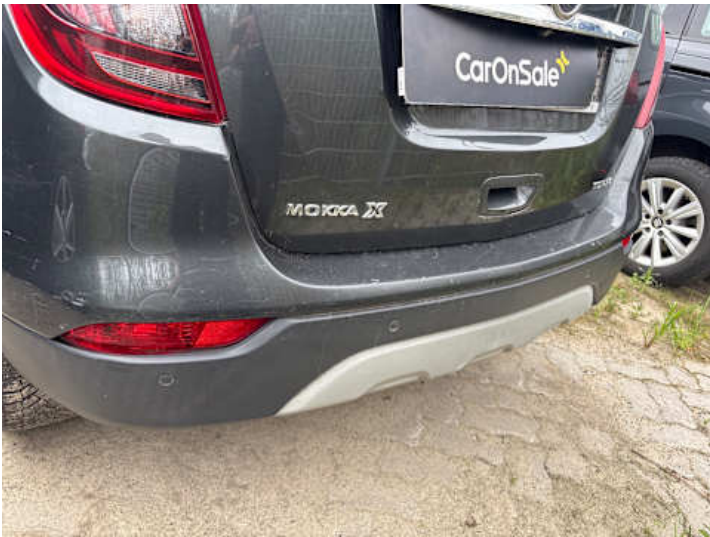
Stoßstange hinten (Riss/Bruch)

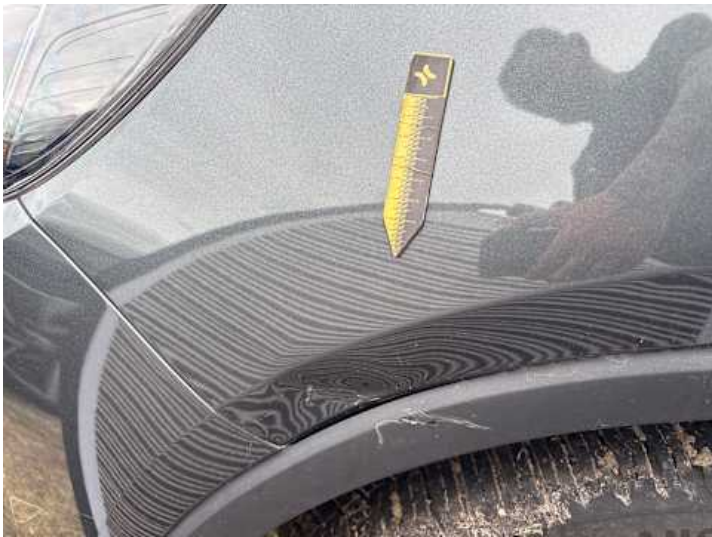
Kotflügel vorne links (Verformung)

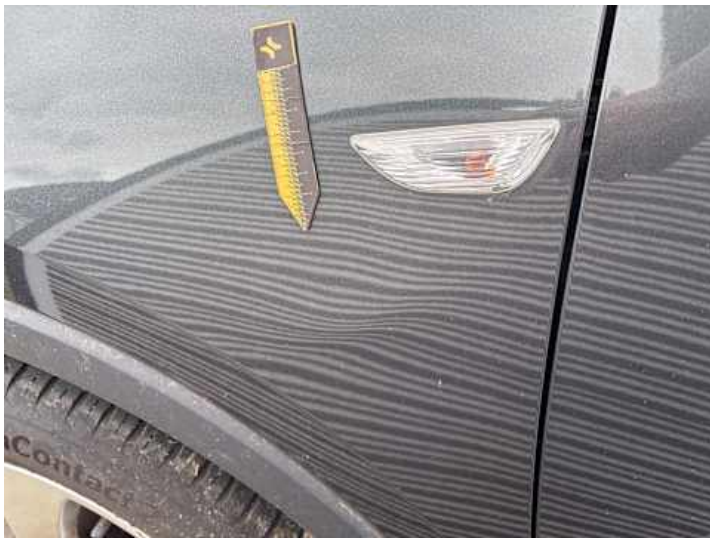
Kotflügel vorne links (Verformung)

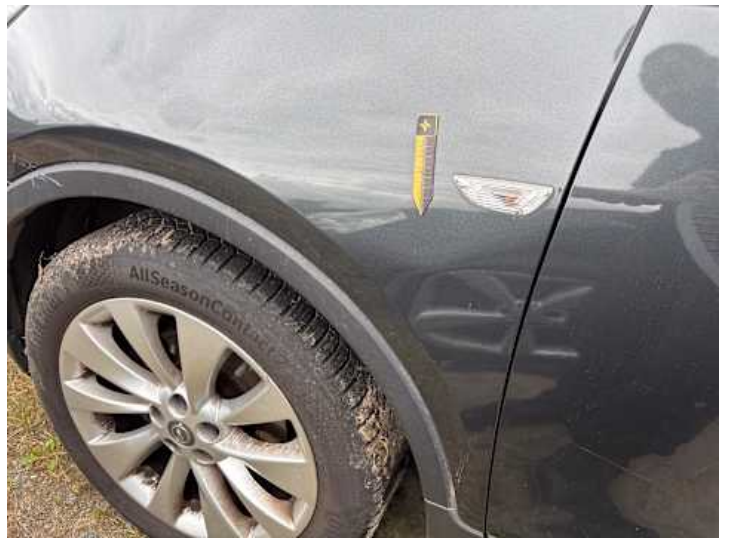
Kotflügel vorne links (Verformung)

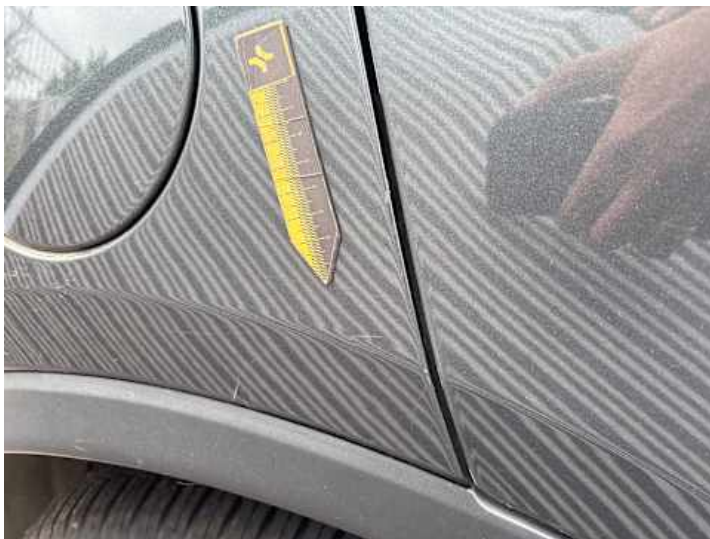
Seitenteil hinten rechts (Delle)

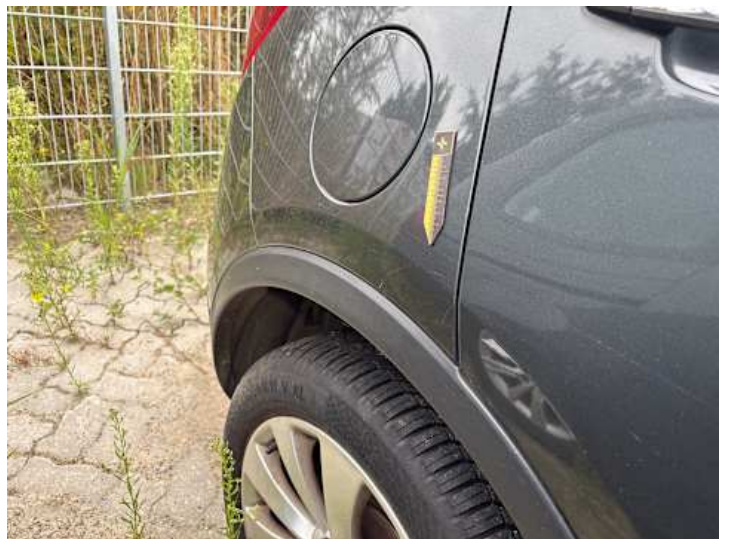
Seitenteil hinten rechts (Delle)

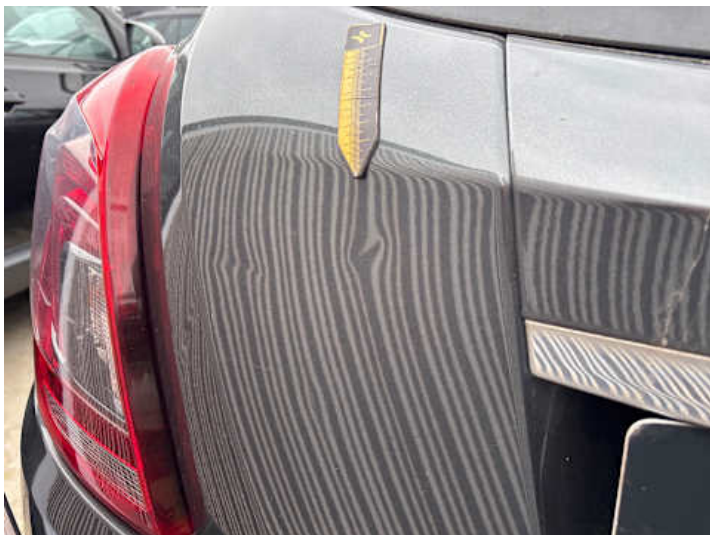
Heckklappe (Delle)

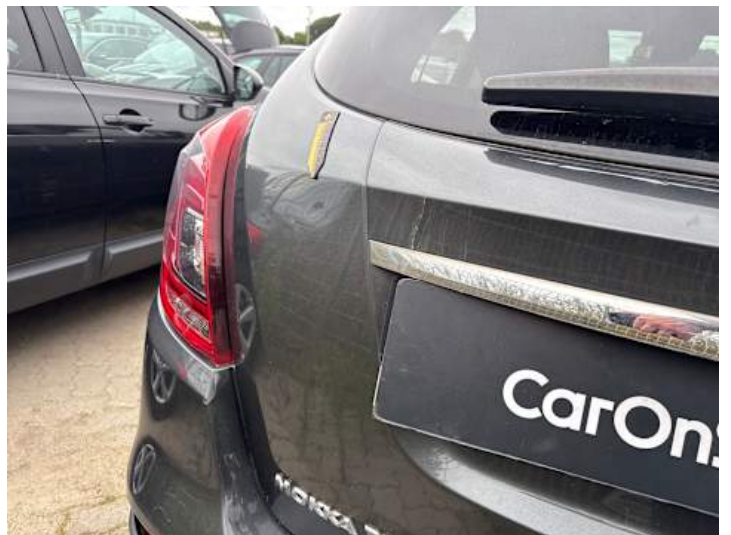
Heckklappe (Delle)

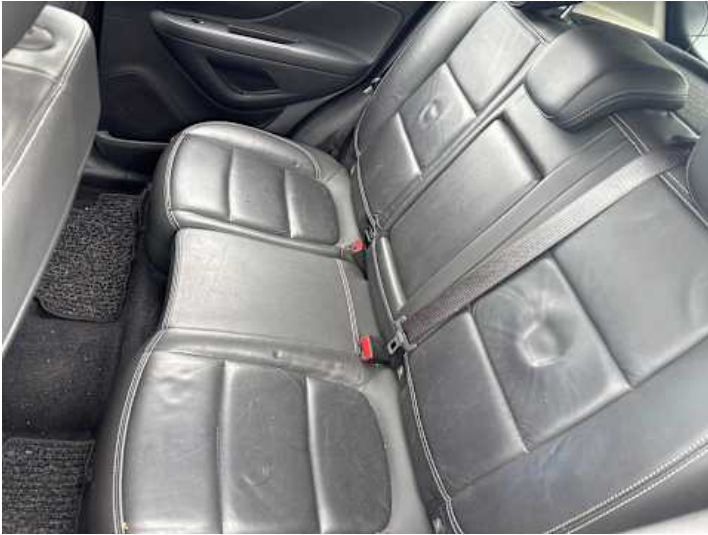
Innenraum (Verschmutzung)

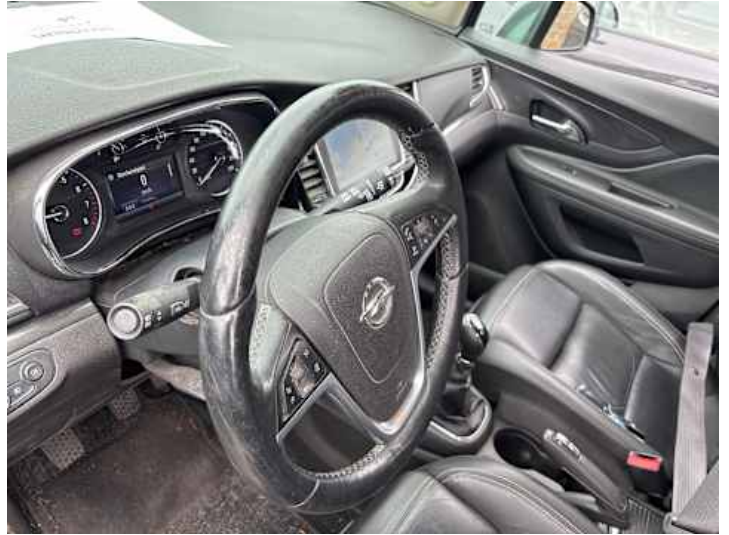
Innenraum (Verschmutzung)

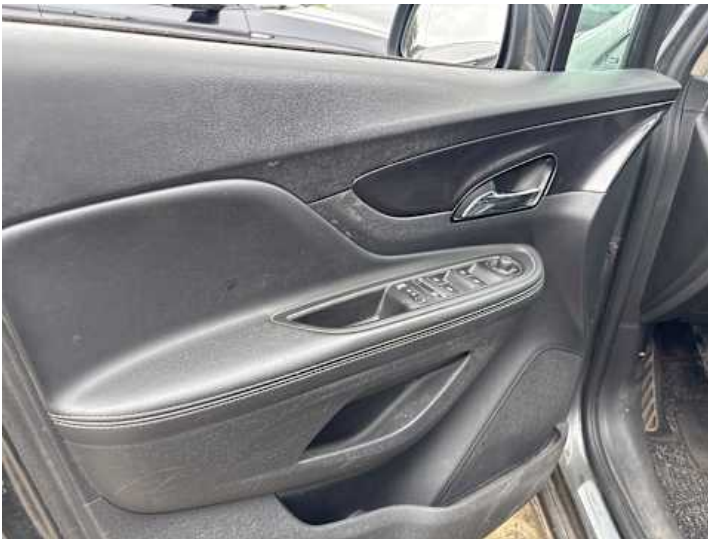
Innenraum (Verschmutzung)

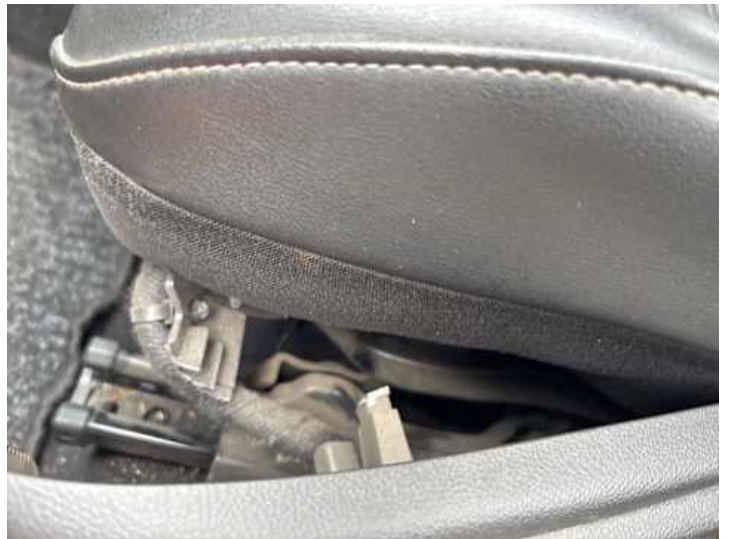
Innenraum (Riss/Bruch)

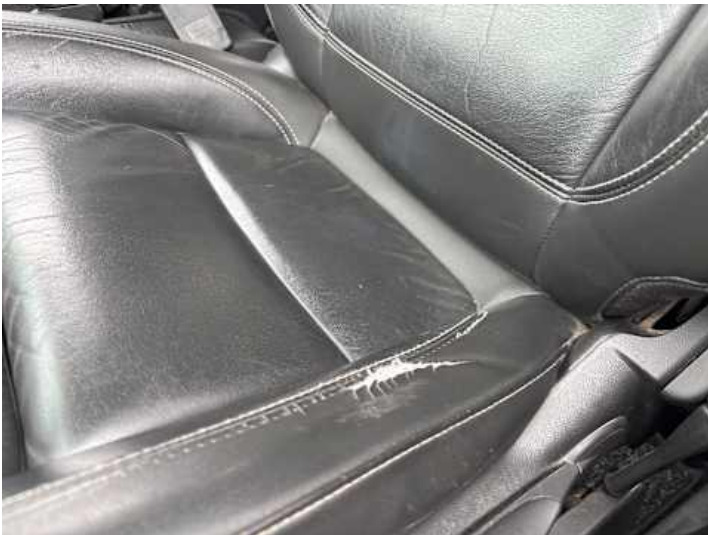
Innenraum (Riss/Bruch)

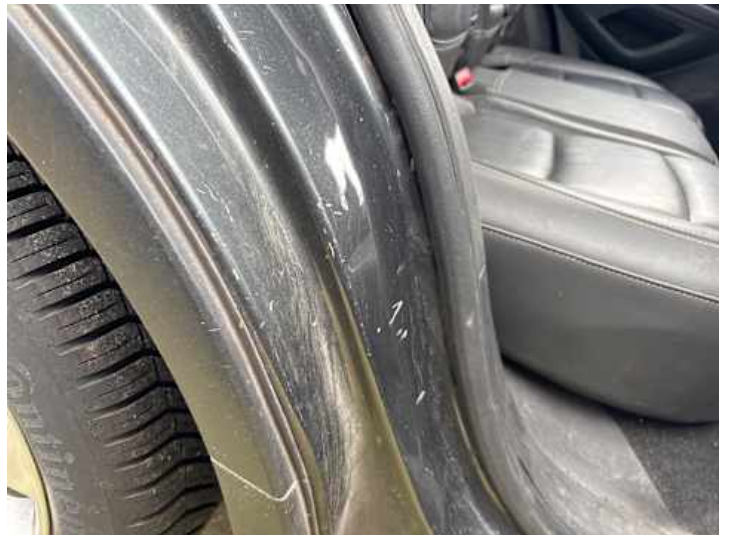
Innenraum (Diverse Schäden)

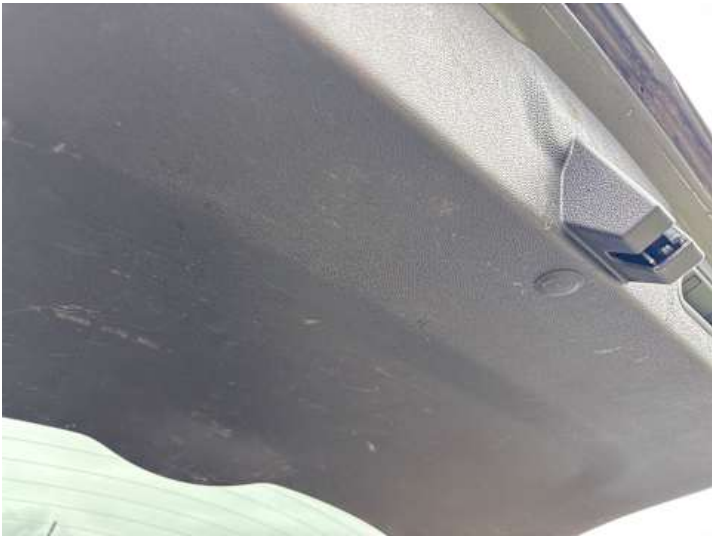
Innenraum (Kratzer)
