## Volkswagen New Beetle Lim. 1.4 Style

EZ 04/2003 | Limousine | Benzin | Schaltgetriebe | 203.678km  
Besteuerung: Differenzbesteuert (§25a UStG)  
Fahrzeugstandort: 33\*\*\*  
Fahrzeug aufgenommen am: 29.07.2026

# Hinweise zum Zustandsbericht

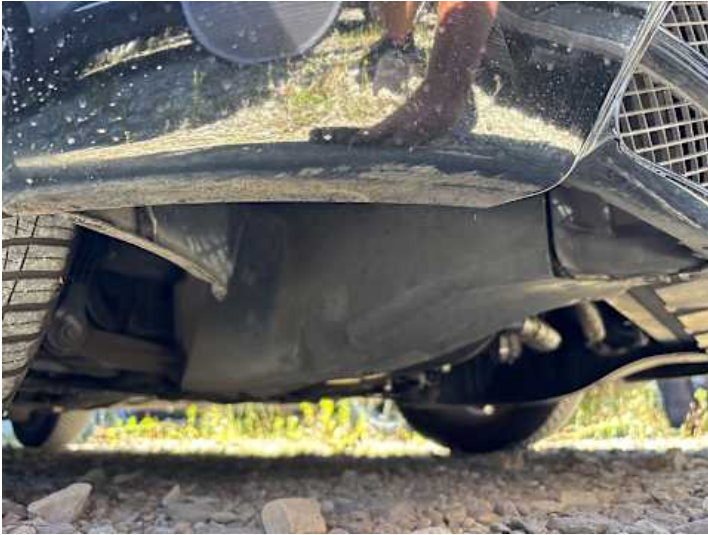
Stoßstange vorne (Kratzer)

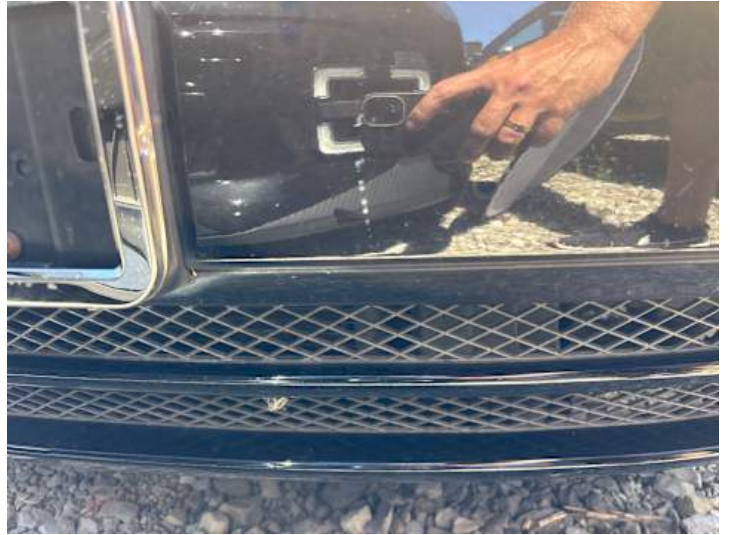
Stoßstange vorne (Kratzer)

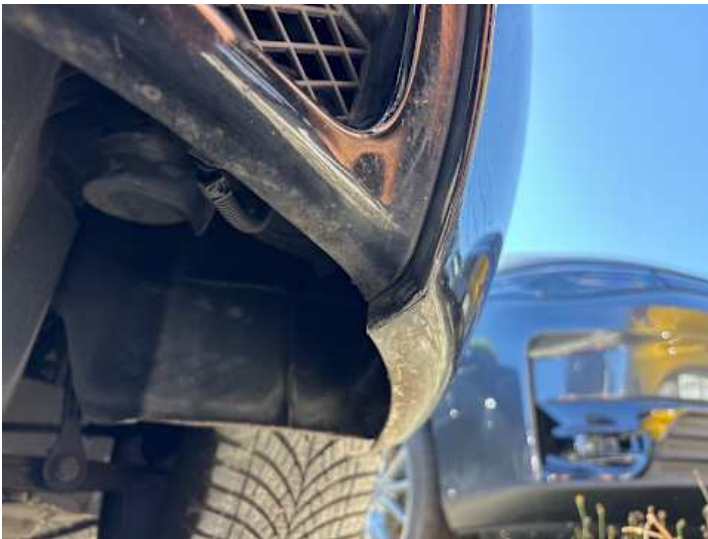
Stoßstange vorne (Kratzer)

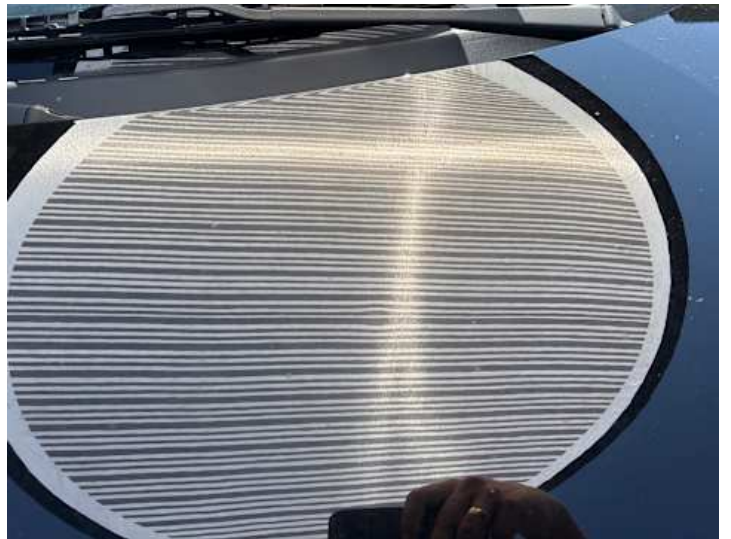
Motorhaube (Delle)

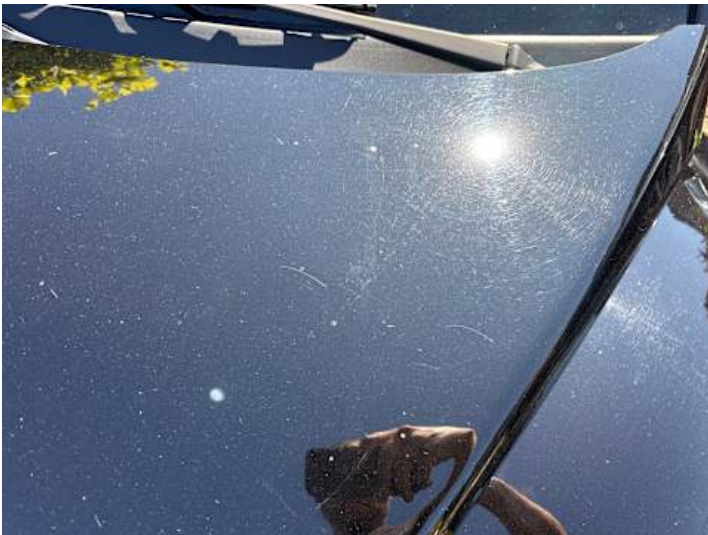
Motorhaube (Kratzer)

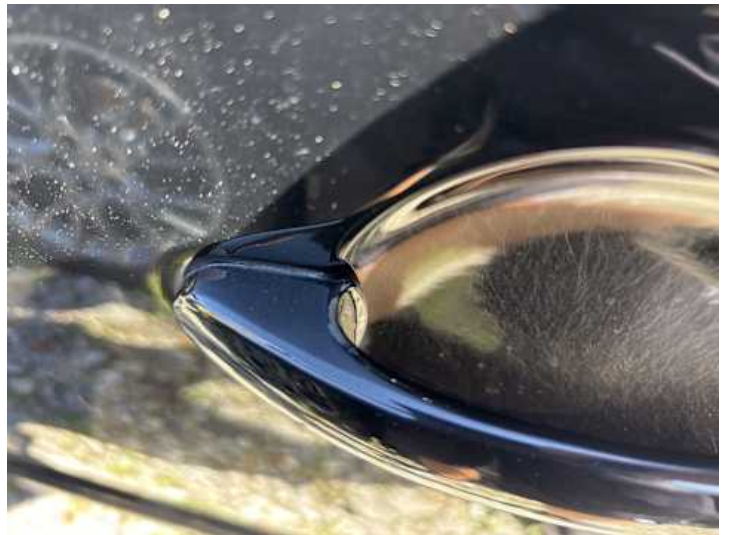
Fahrertür (Kratzer)

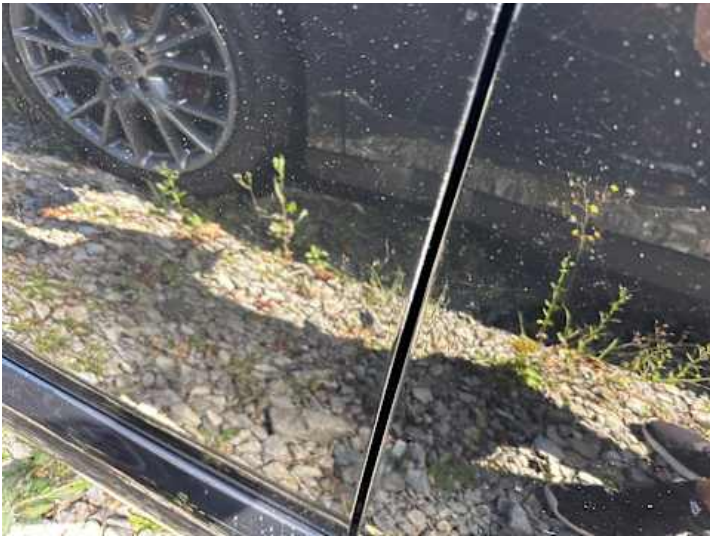
Fahrertür (Kratzer)

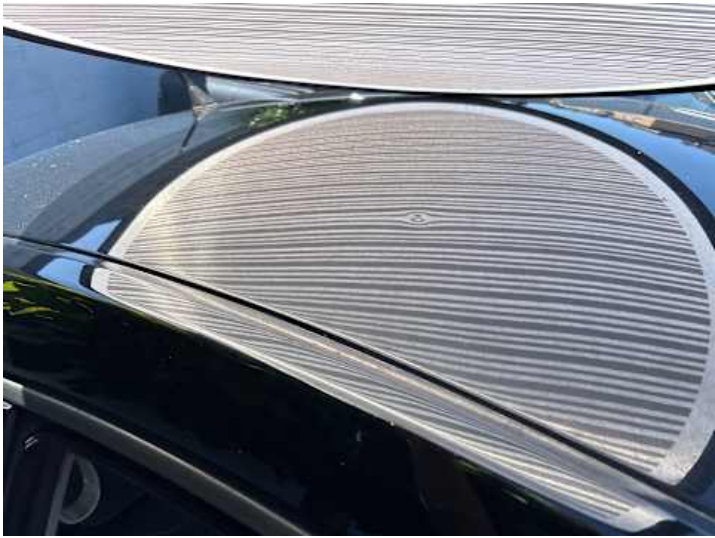
Dach (Delle)

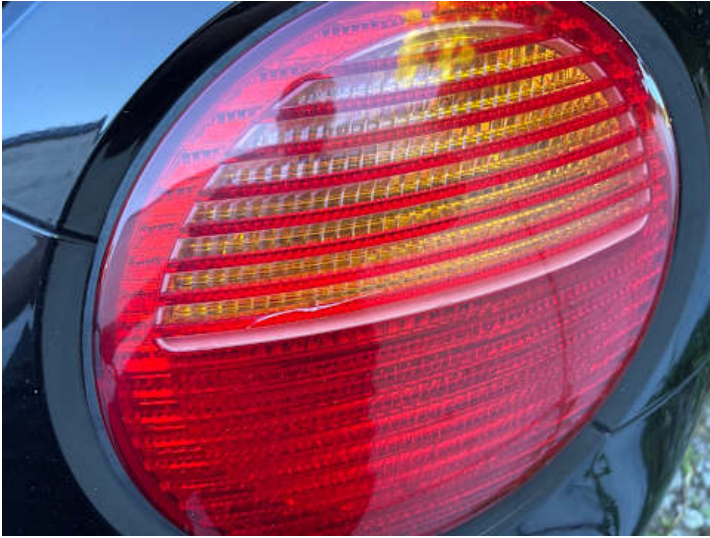
Rücklicht (rechts) (Riss/Bruch)

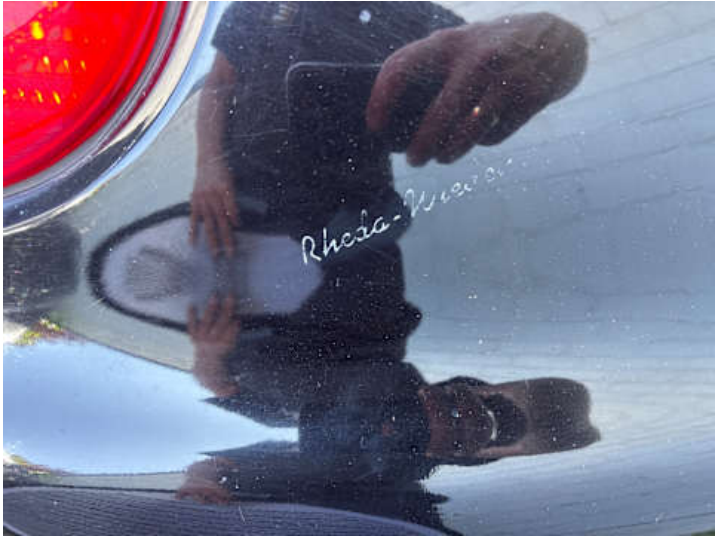
Stoßstange hinten (Kratzer)

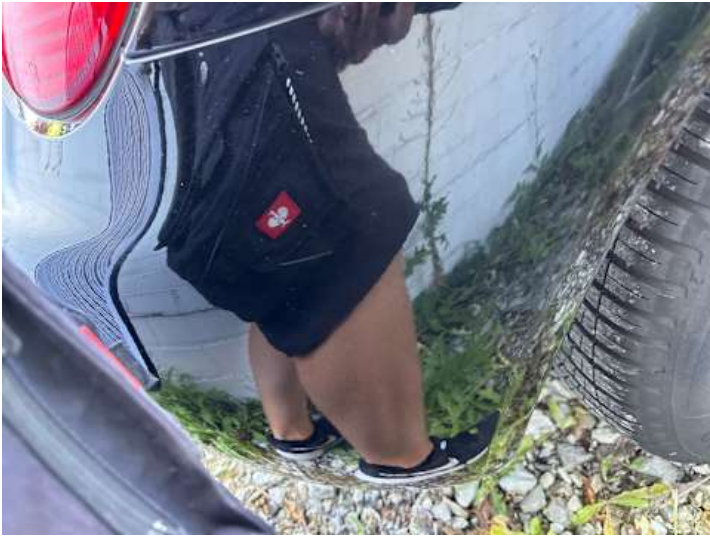
Stoßstange hinten (Kratzer)

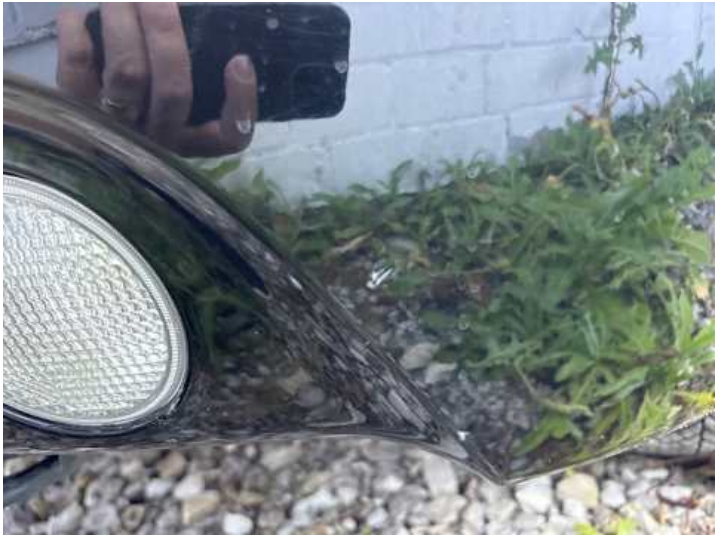
Stoßstange hinten (Kratzer)

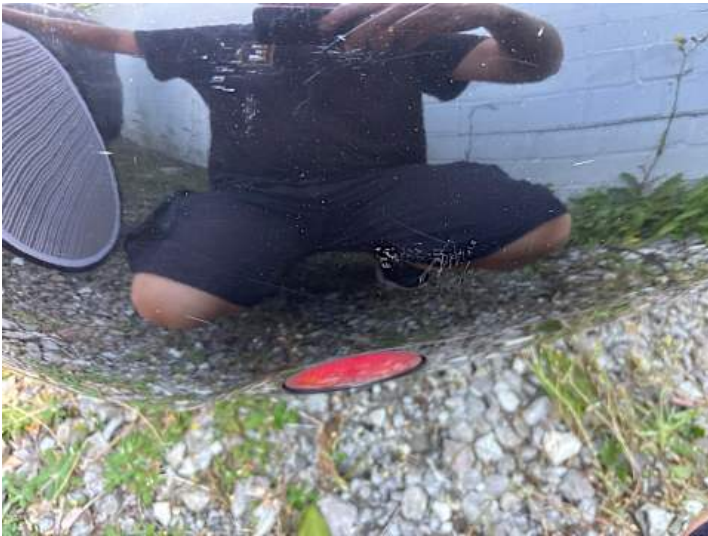
Stoßstange hinten (Kratzer)

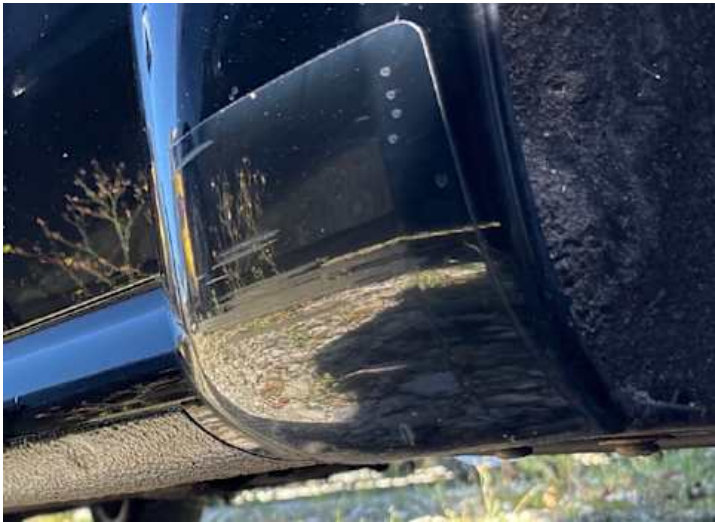
Schweller links (Kratzer)

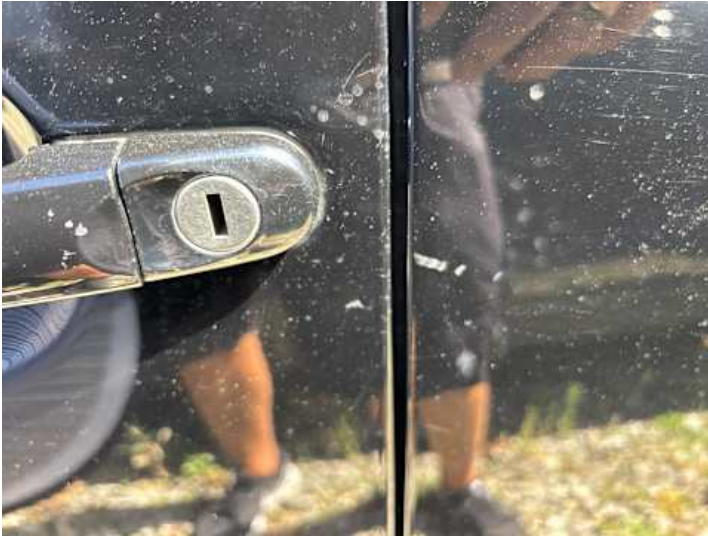
Seitenteil hinten links (Kratzer)

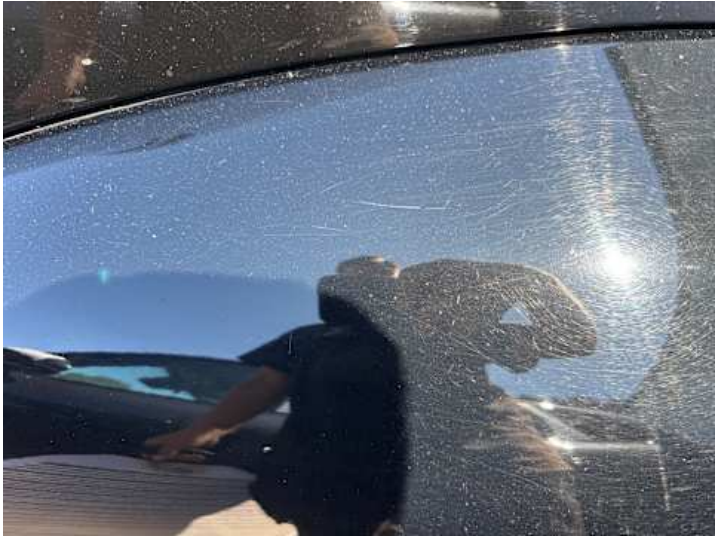
Seitenteil hinten links (Kratzer)

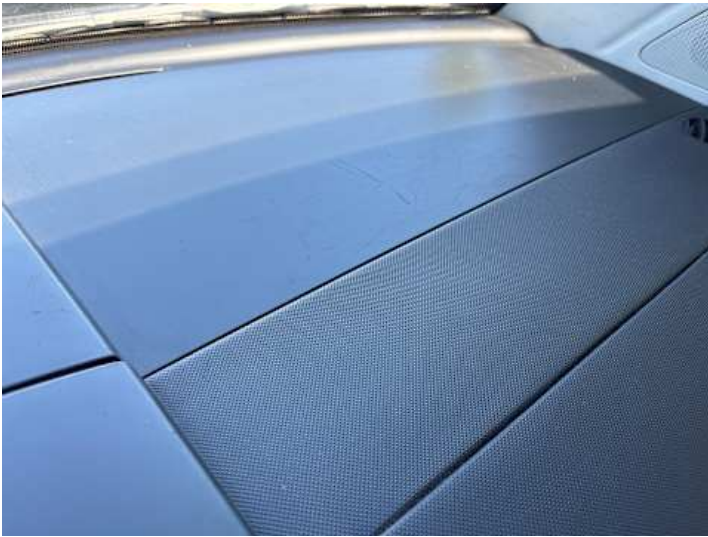
Innenraum (Kratzer, Verschleiß)

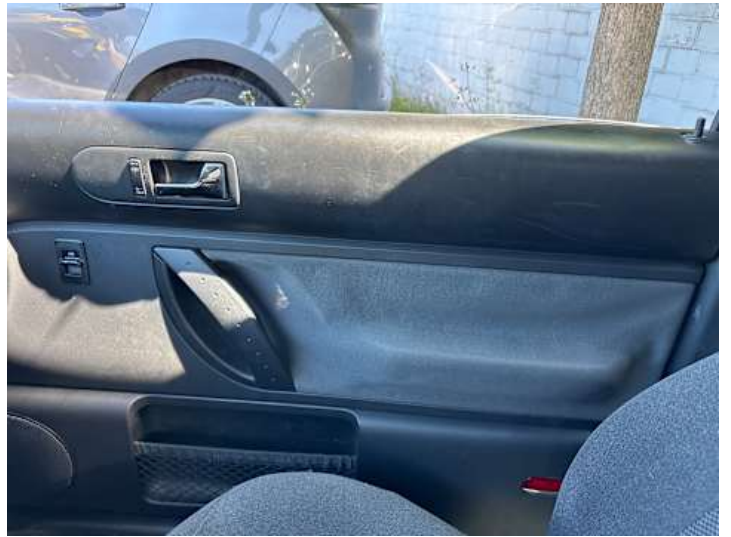
Innenraum (Kratzer, Verschleiß)

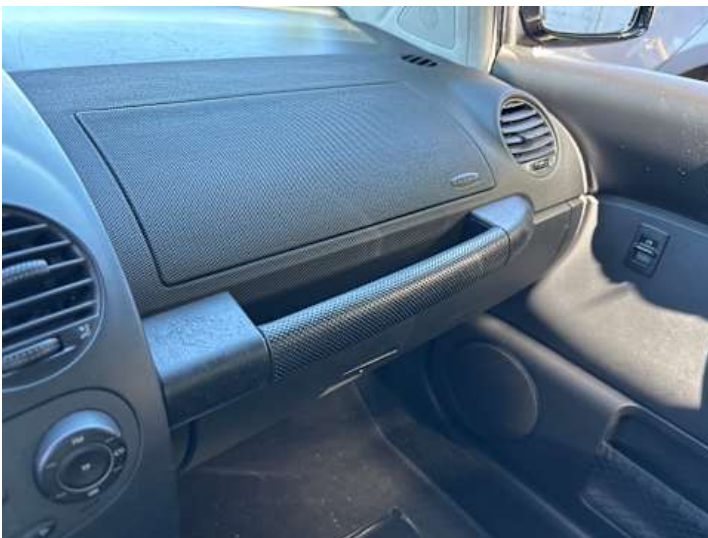
Innenraum (Kratzer, Verschleiß)

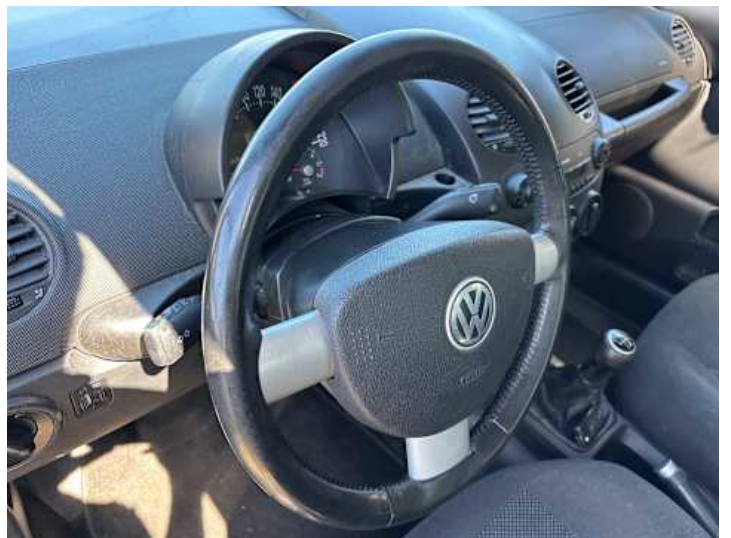
Innenraum (Kratzer, Verschleiß)

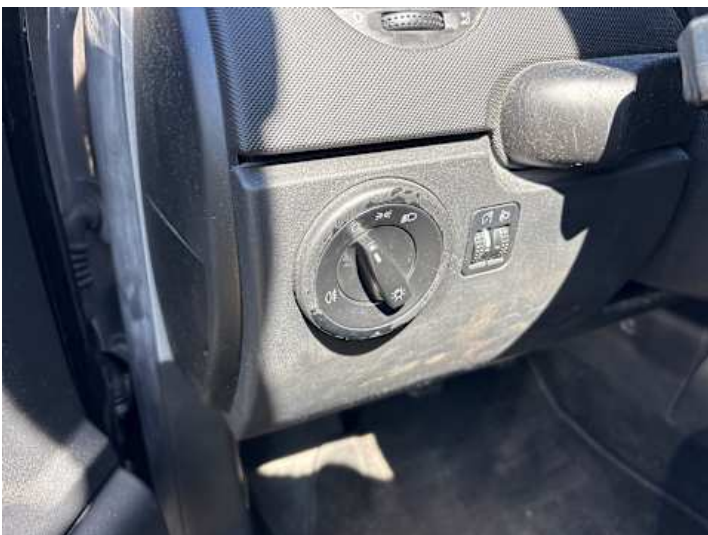
Innenraum (Kratzer, Verschleiß)

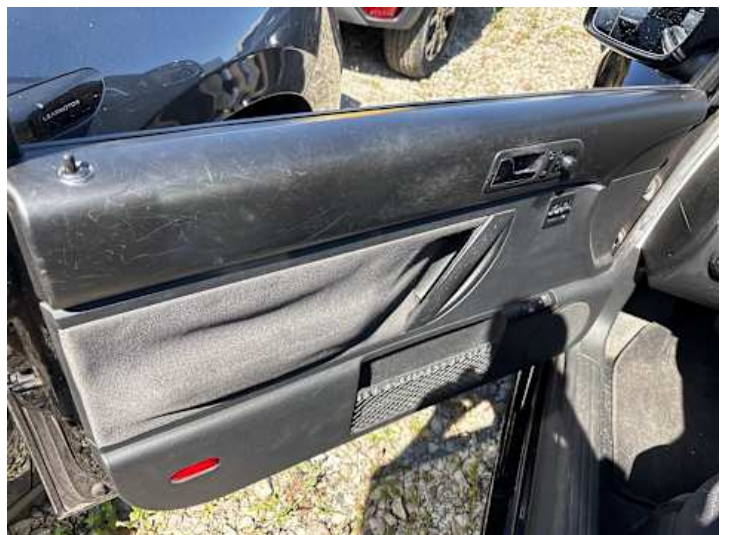
Innenraum (Kratzer, Verschleiß)

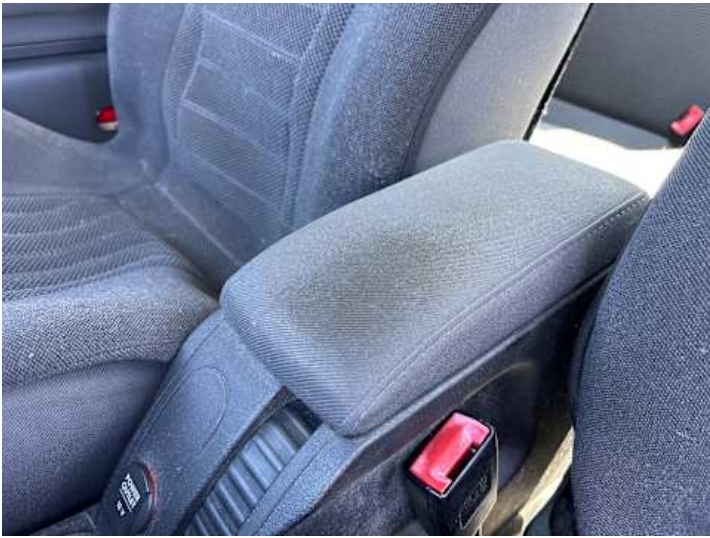
Innenraum (Verschleiß, Verschmutzung)

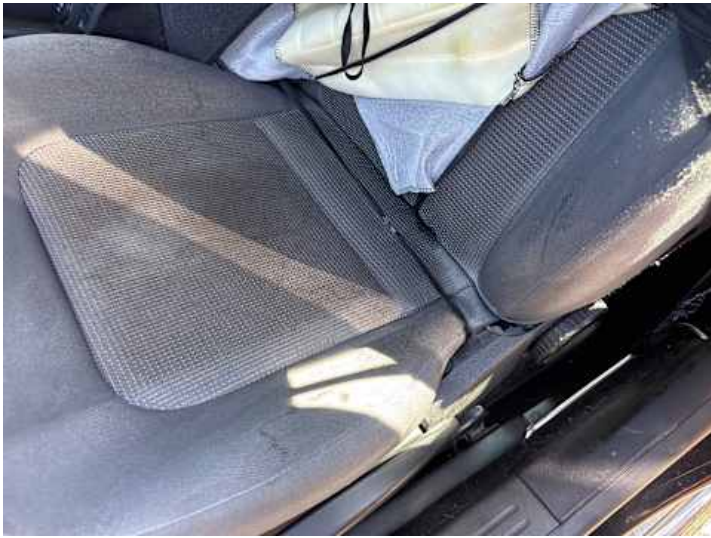
Innenraum (Verschleiß, Verschmutzung)

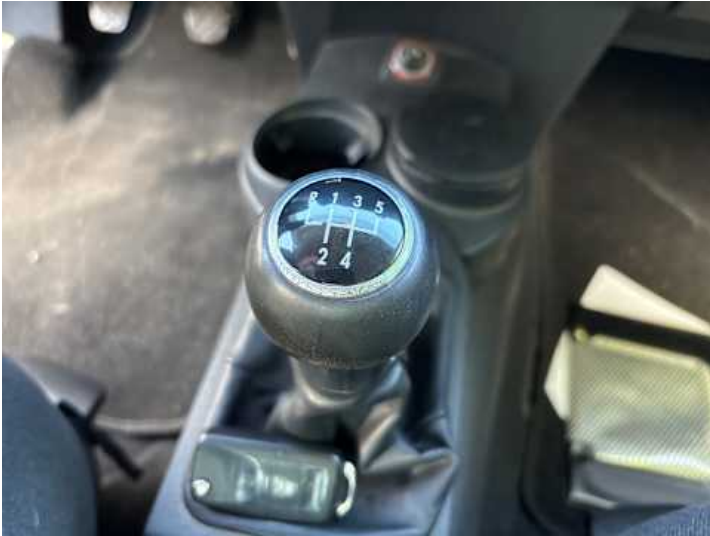
Innenraum (Verschleiß, Verschmutzung)

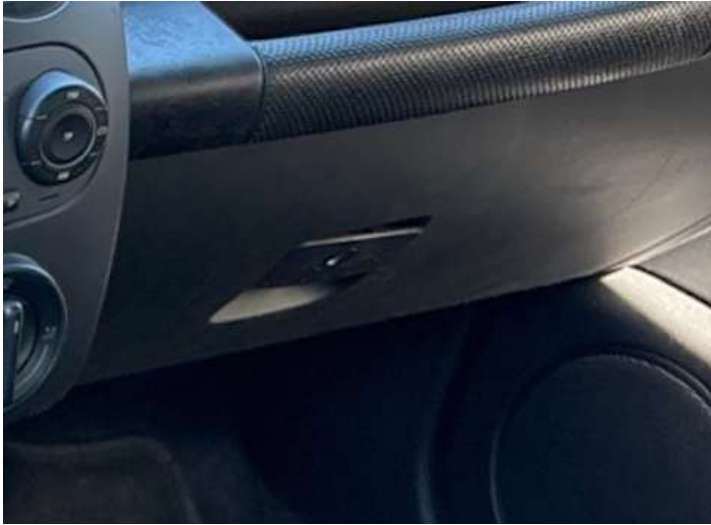
Innenraum (Anderer Schaden): Griff vom Handschuhfach ist gebrochen

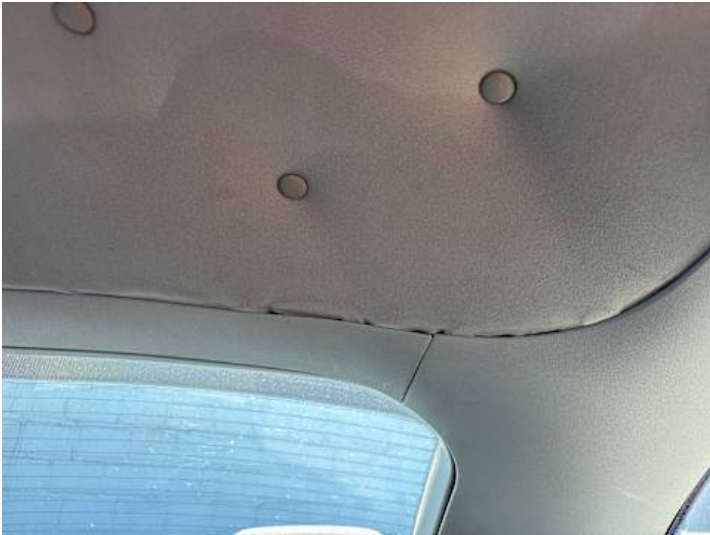
Innenraum (Diverse Schäden)

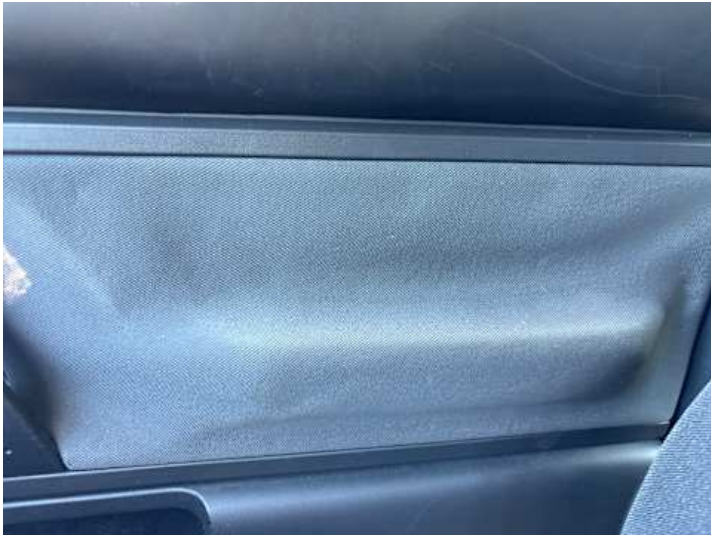
Innenraum (Diverse Schäden)

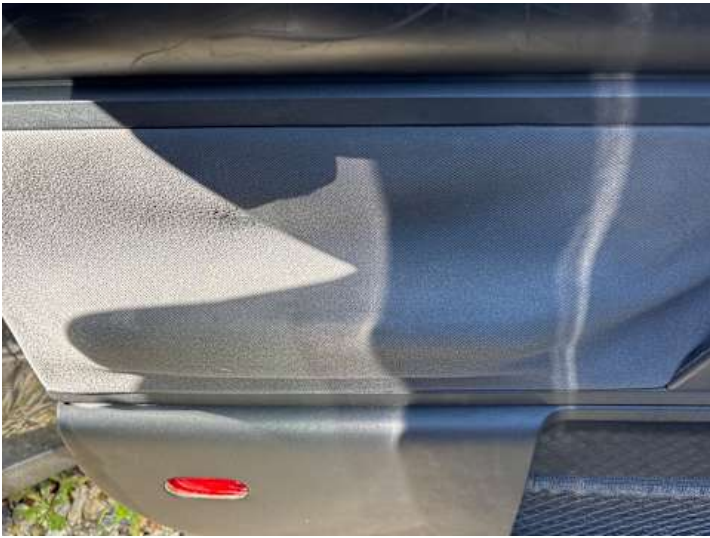
Innenraum (Diverse Schäden)
