## Volkswagen Polo Trendline

EZ 01/2016 | Kleinwagen | Benzin | Schaltgetriebe | 170.880km

Fahrzeug aufgenommen am: 06.08.2026

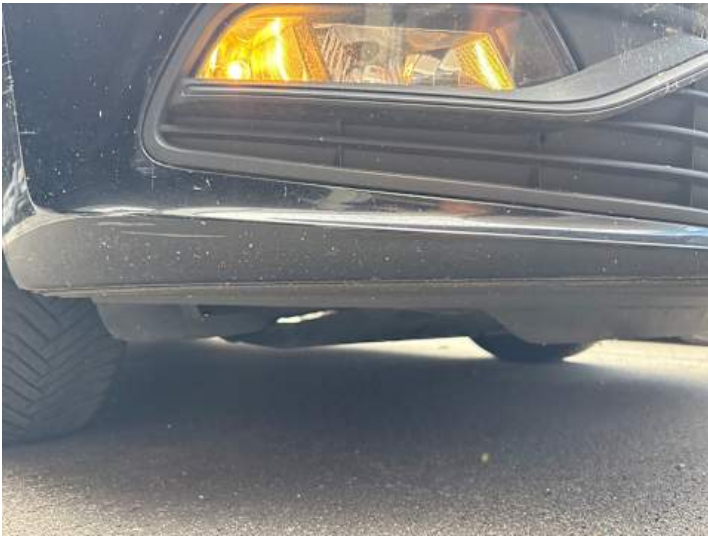
Stoßstange vorne (Kratzer)

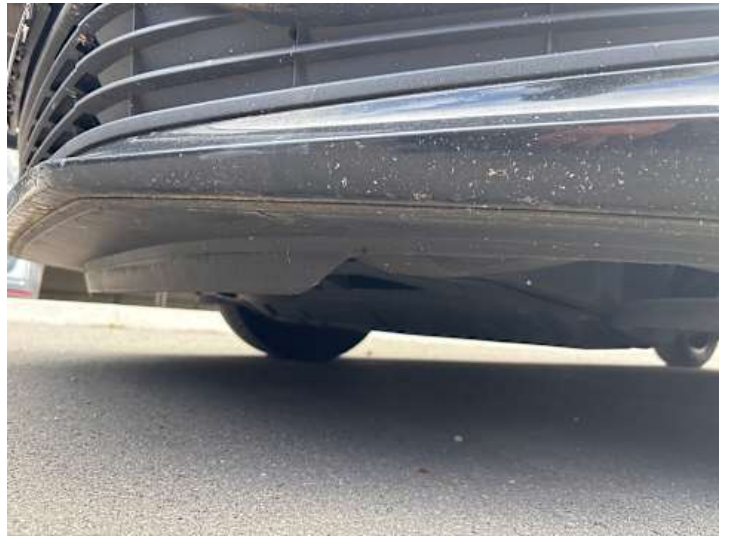
Stoßstange vorne (Kratzer)

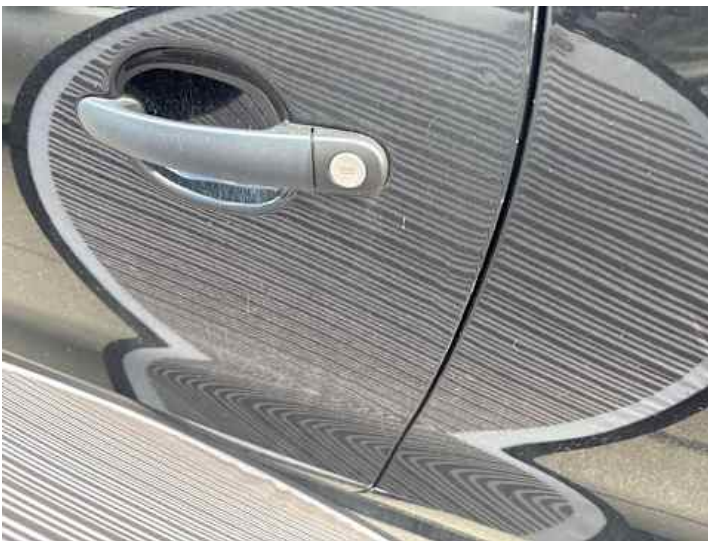
Fahrertür (Delle)

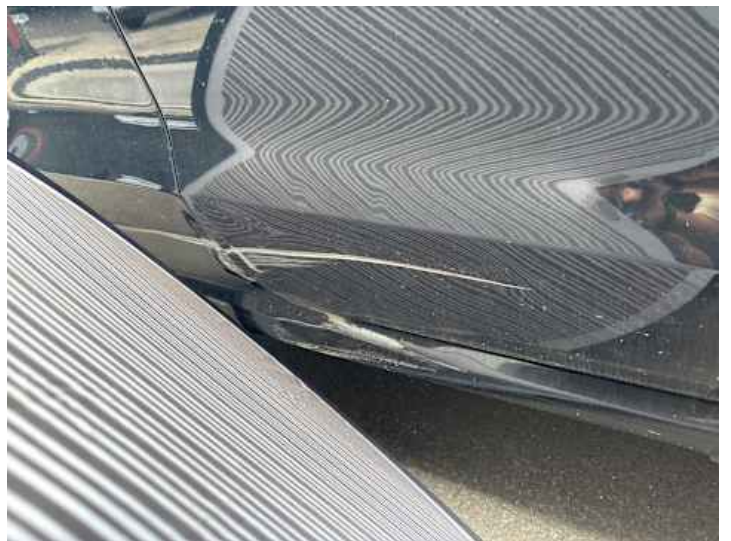
Beifahrertür (Delle)

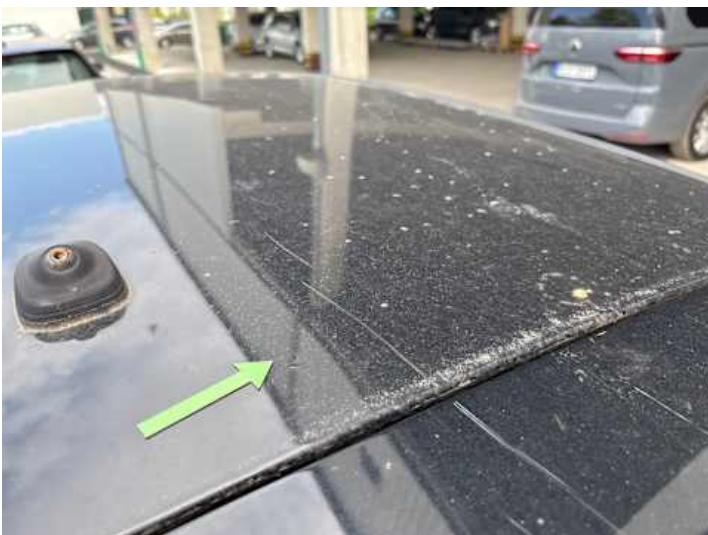
Dach (Kratzer)

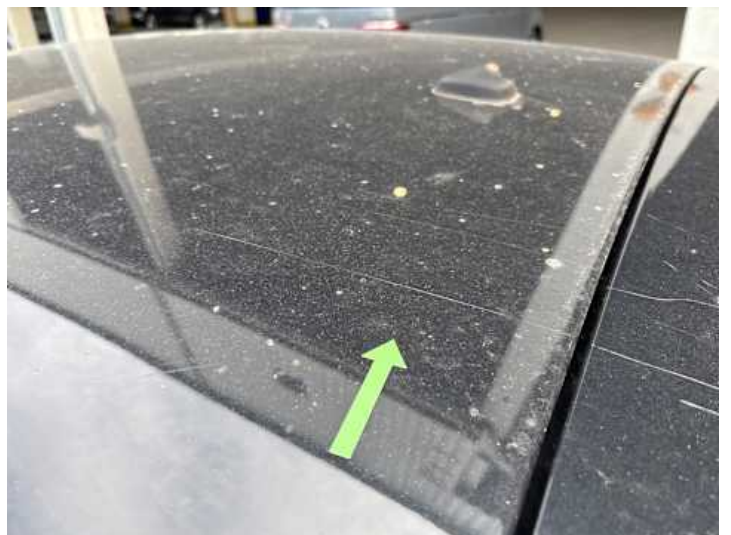
Dach (Kratzer)

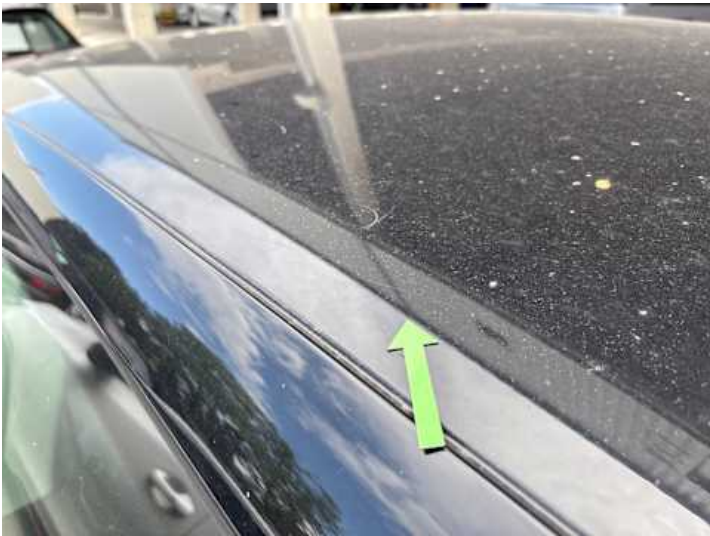
Dach (Kratzer)

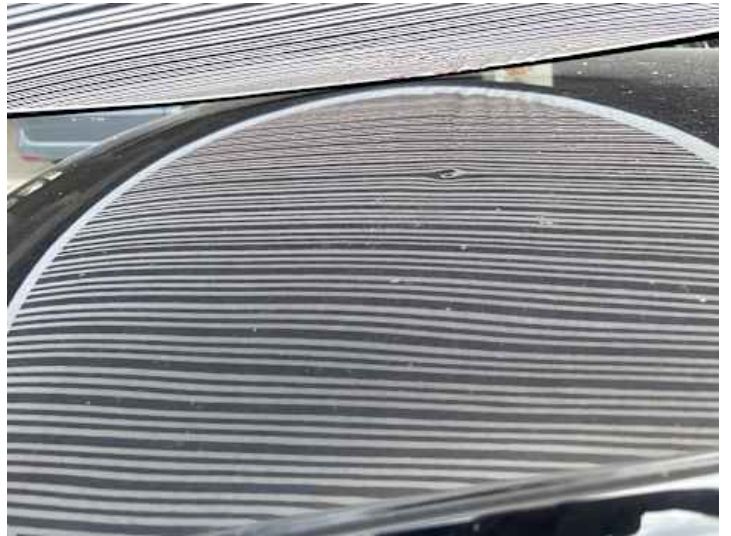
Dach (Delle)

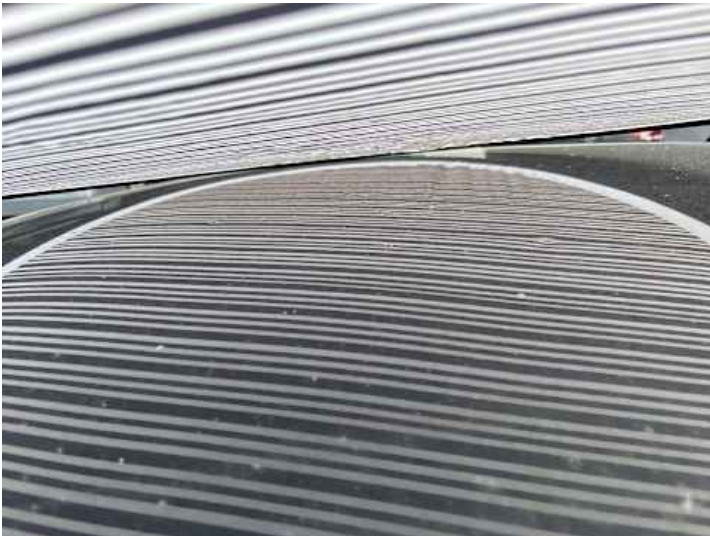
Dach (Delle)

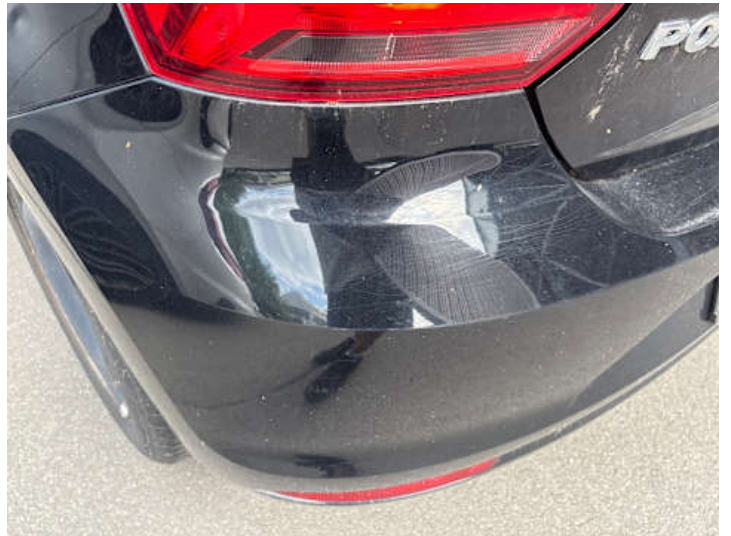
Stoßstange hinten (Kratzer)

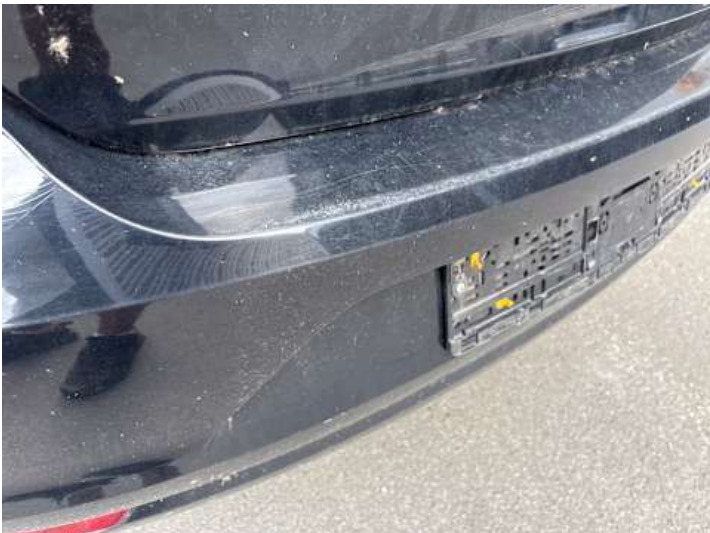
Stoßstange hinten (Kratzer)

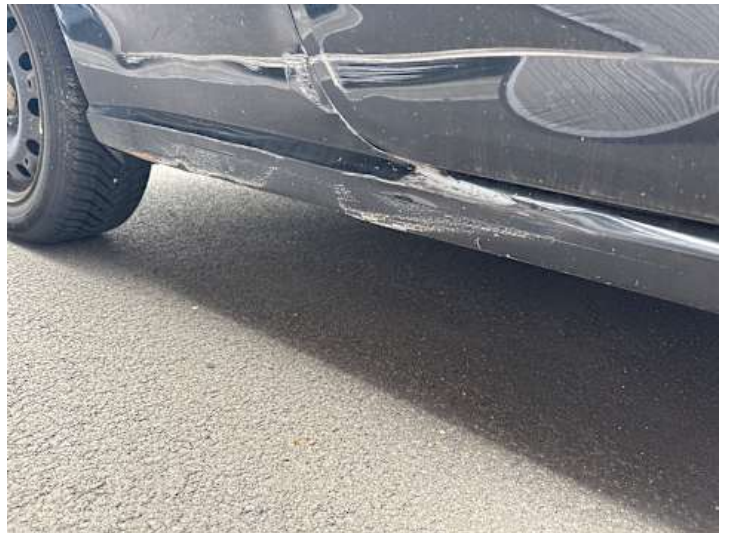
Schweller rechts (Delle)

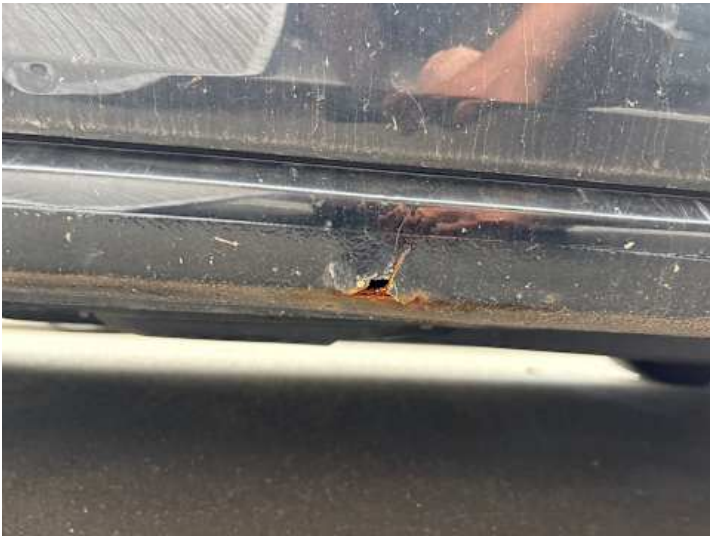
Schweller rechts (Rost)

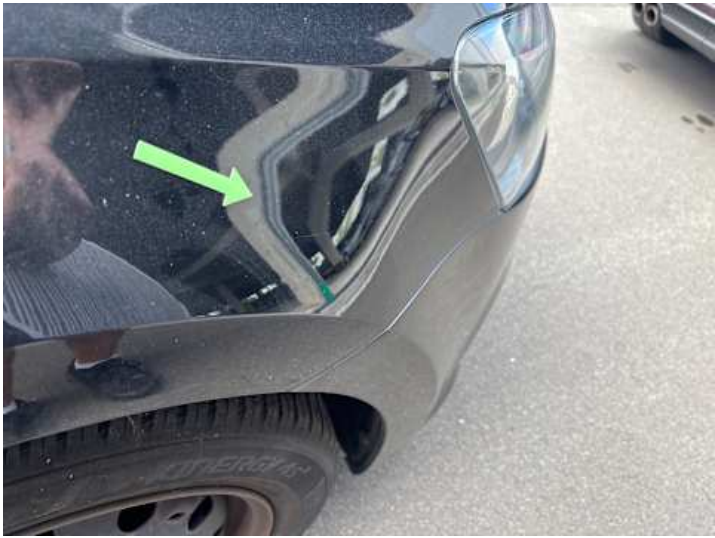
Kotflügel vorne rechts (Kratzer)

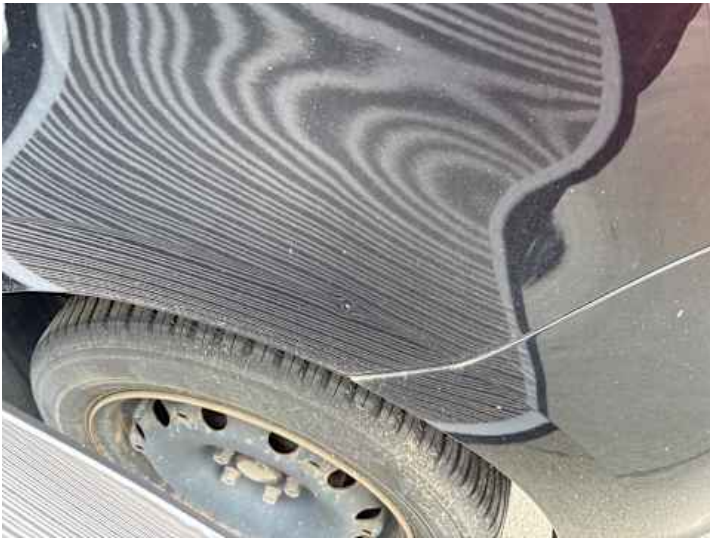
Seitenteil hinten links (Delle)

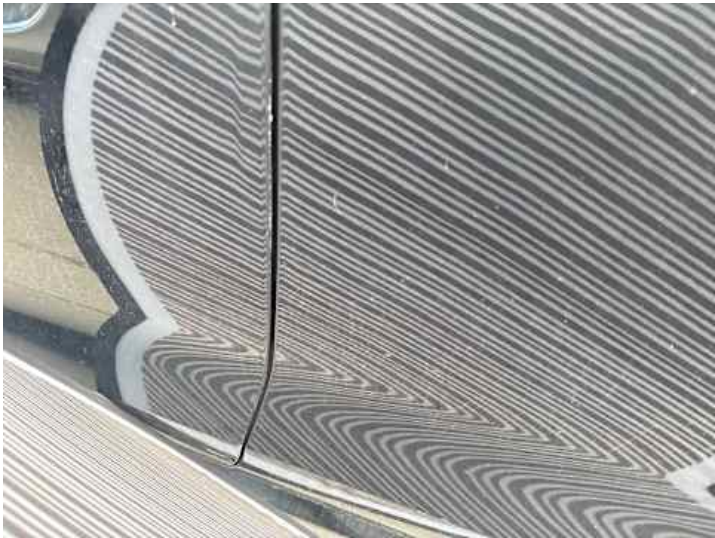
Seitenteil hinten links (Delle)

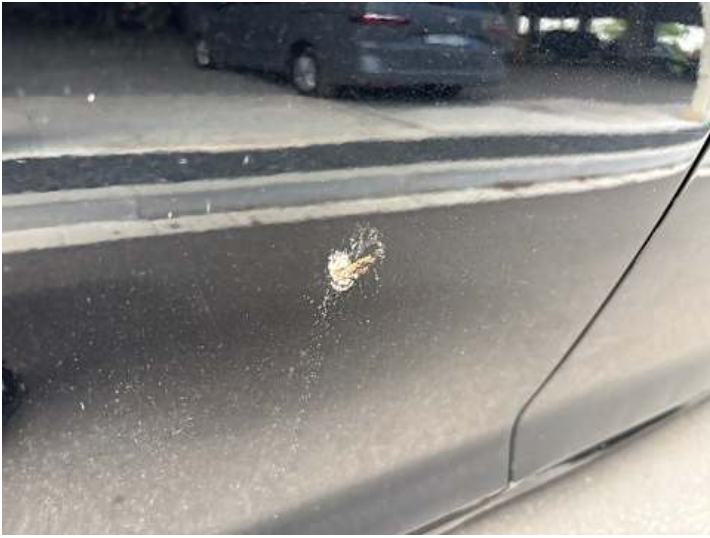
| Fahrzeugteil | Lackschichtdicke (in µm) | Fahrzeugteil | Lackschichtdicke (in µm) |
|---|---|---|---|
| Seitenteil hinten links | 110 | Seitenteil hinten rechts | 370 |

Seitenteil hinten rechts (Lackschaden)

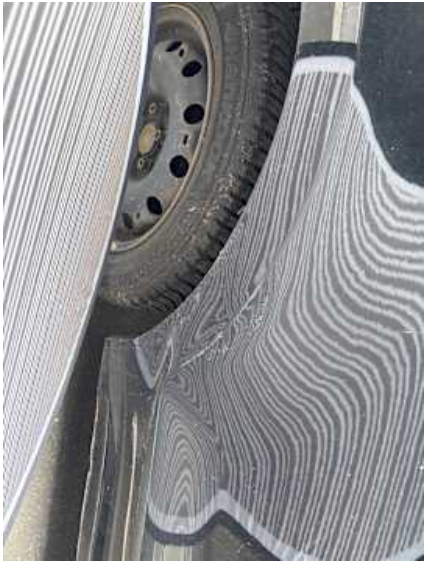
Seitenteil hinten rechts (Delle)

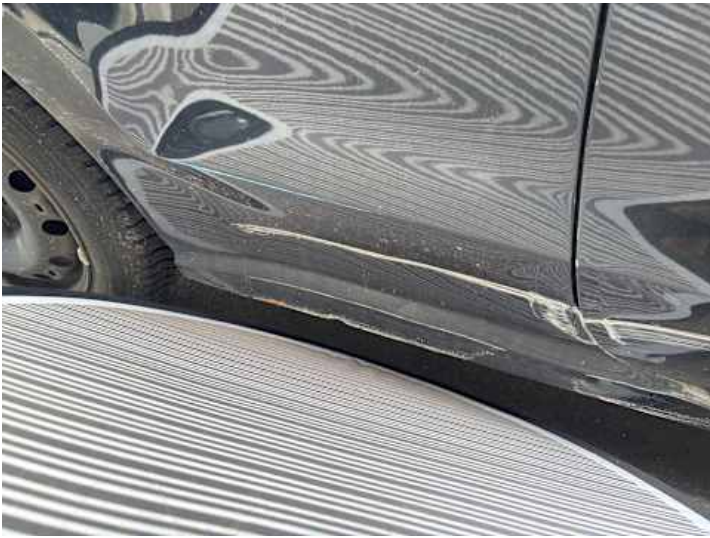
Seitenteil hinten rechts (Delle)

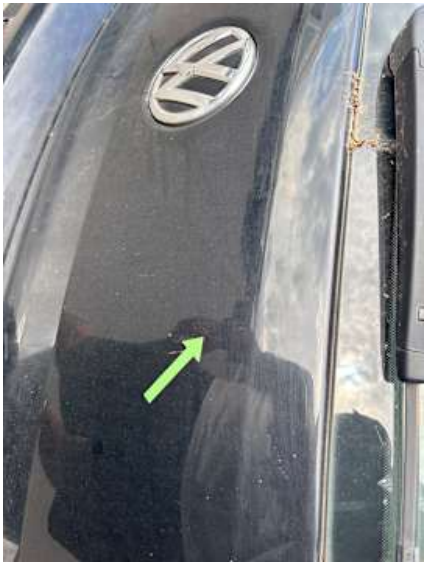
Heckklappe (Kratzer)

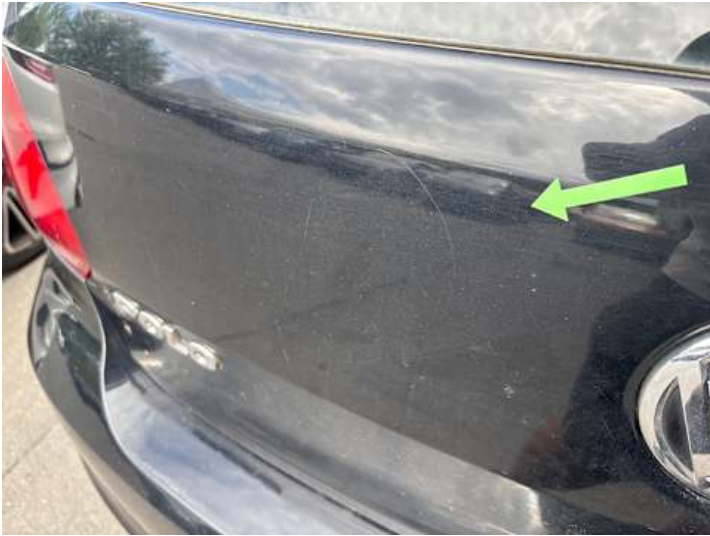
Heckklappe (Kratzer)

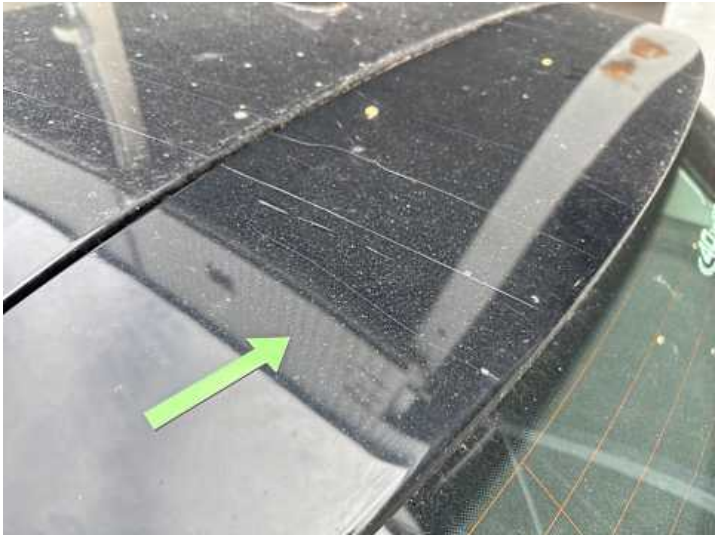
Heckklappe (Kratzer)

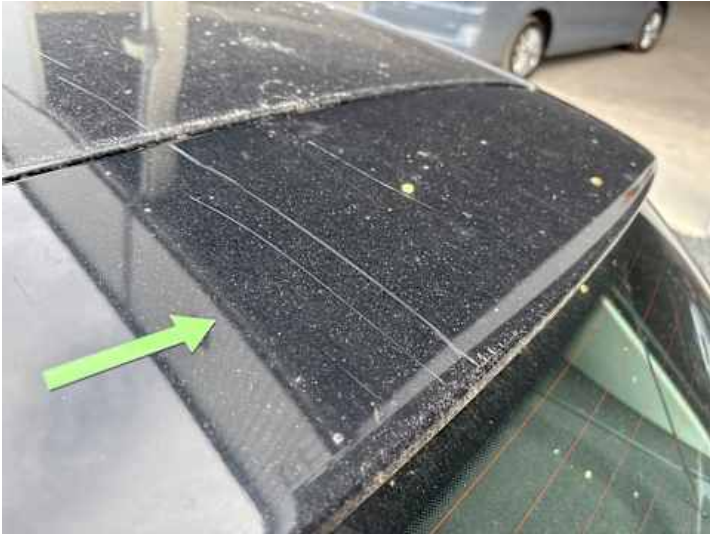
Heckklappe (Kratzer)

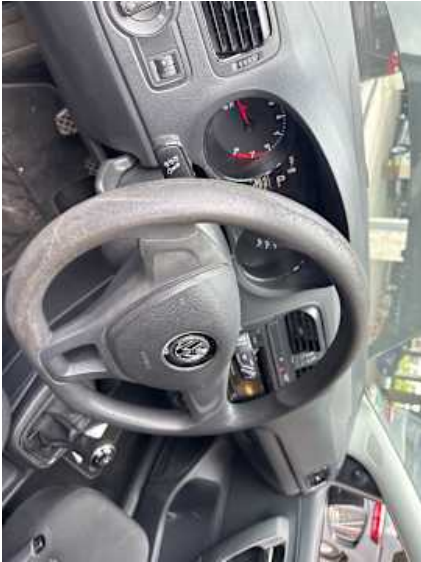
Innenraum (Verschleiß)

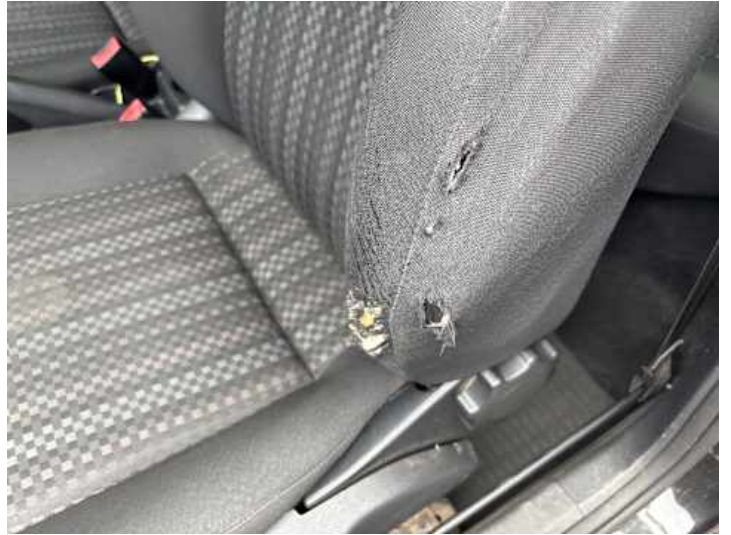
Innenraum (Verschleiß)

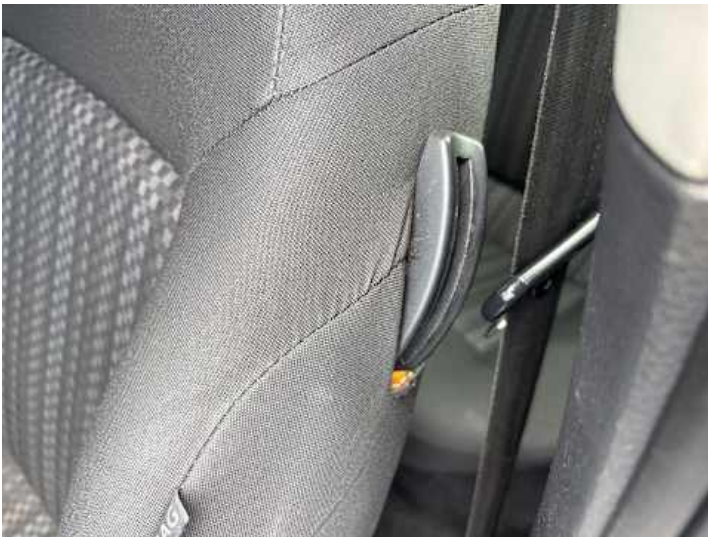
Innenraum (Riss/Bruch)
