BMW 320d

EZ 07/2010 | Kombi | Diesel | Schaltgetriebe | 237.804km  
Besteuerung: Differenzbesteuert (§25a UStG)  
Fahrzeugstandort: 92\*\*\*  
Fahrzeug aufgenommen am: 30.07.2026

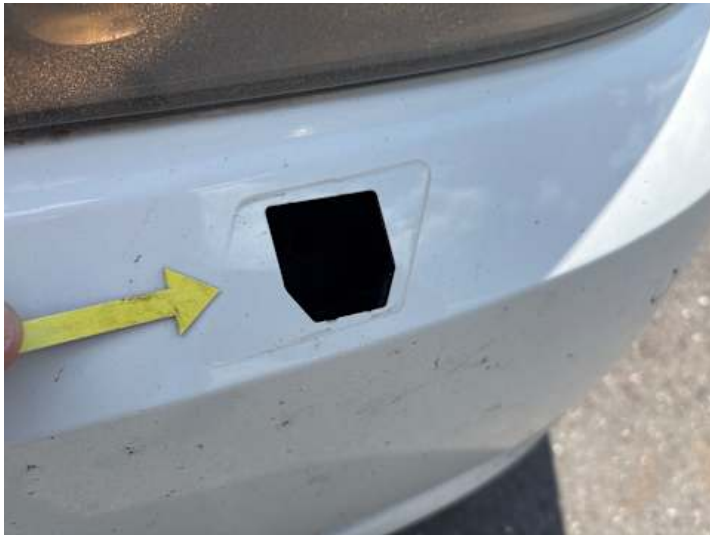
Stoßstange vorne (Anderer Schaden): Abdeckung fehlt

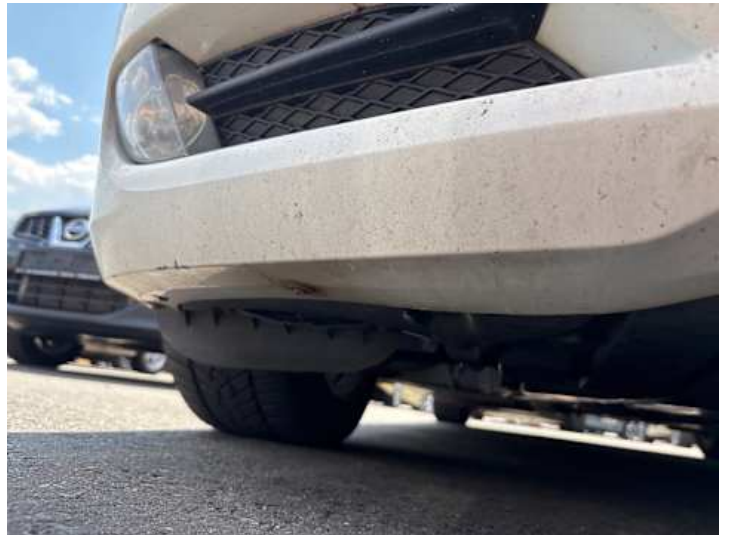
Stoßstange vorne (Lackschaden, Kratzer)

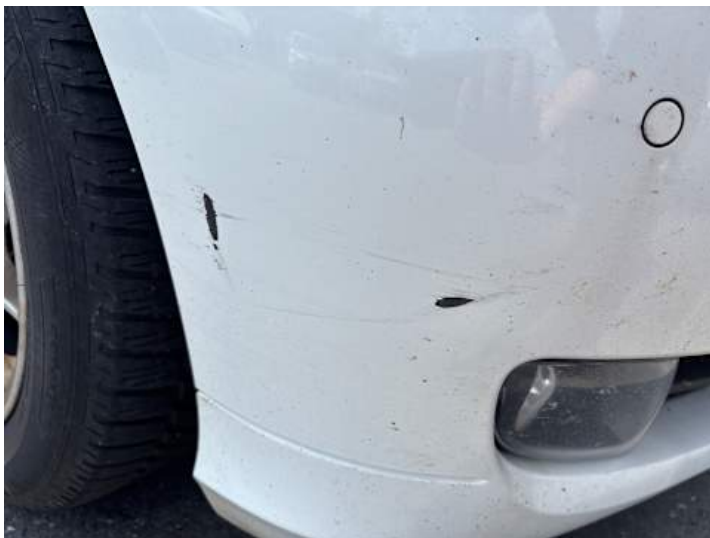
Stoßstange vorne (Lackschaden, Kratzer)

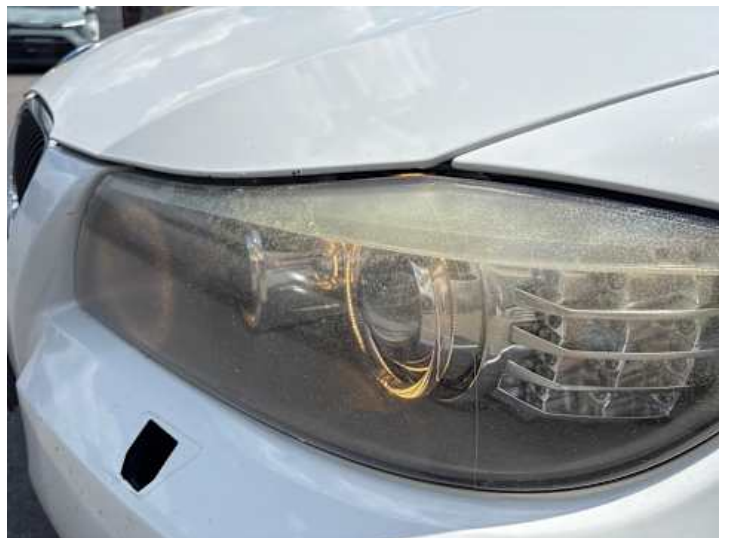
Scheinwerfer (links) (Blind)

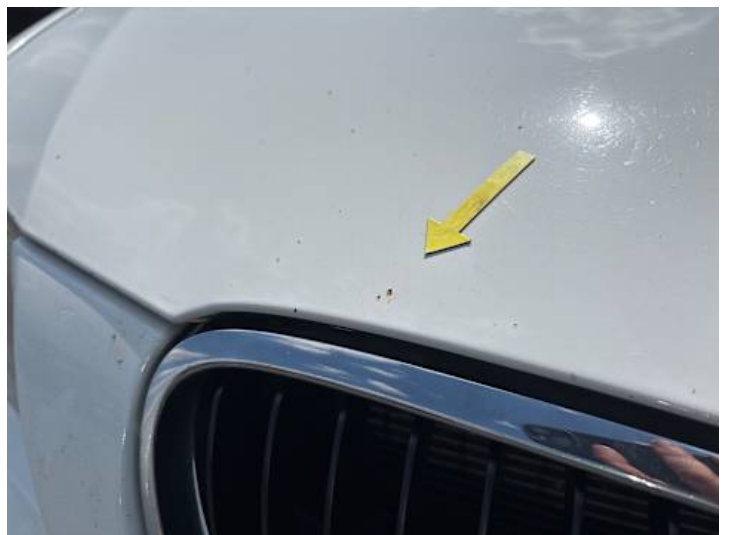
Motorhaube (Rost, Lackschaden)

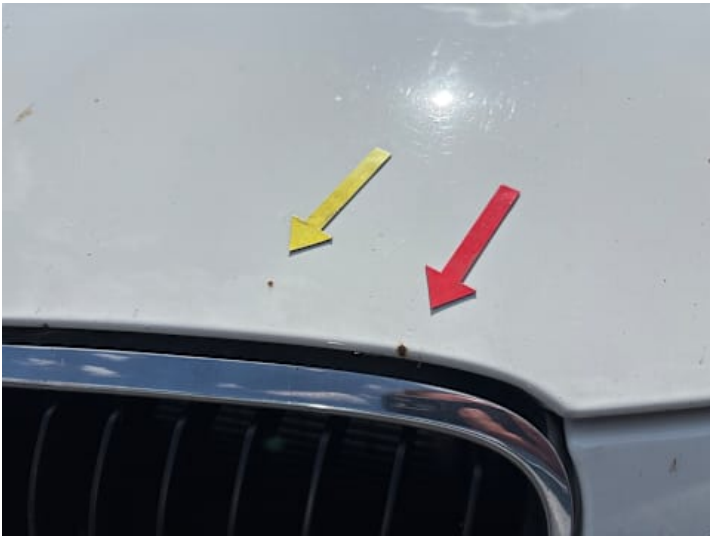
Motorhaube (Rost, Lackschaden)

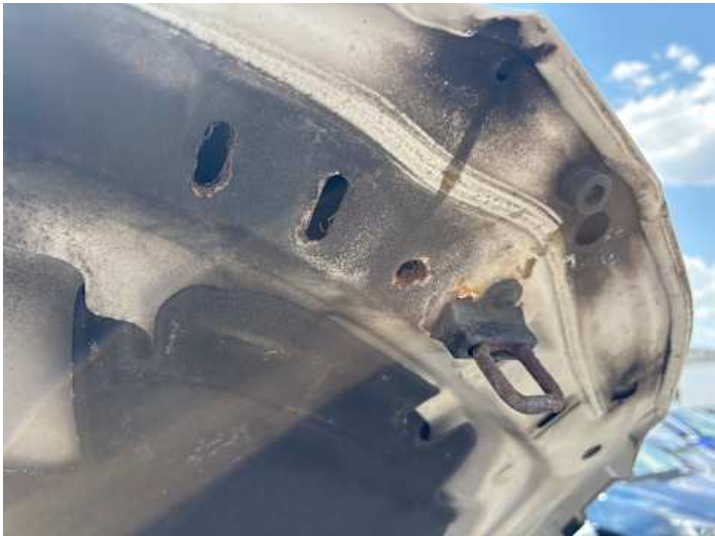
Motorhaube (Rost)

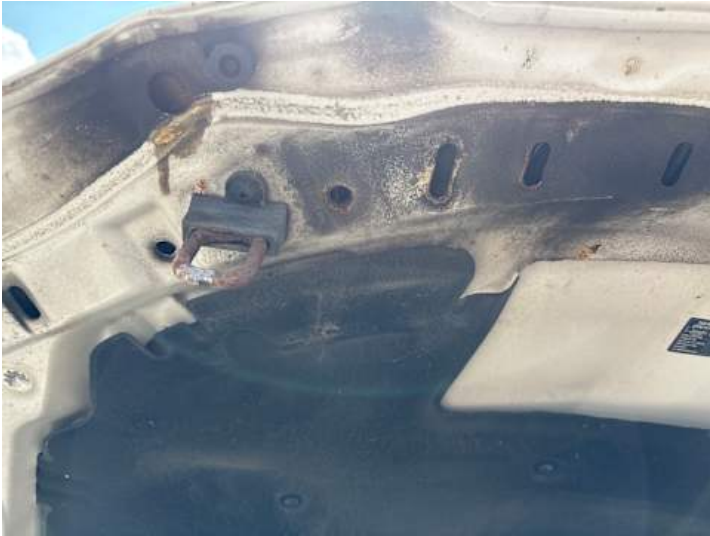
Motorhaube (Rost)

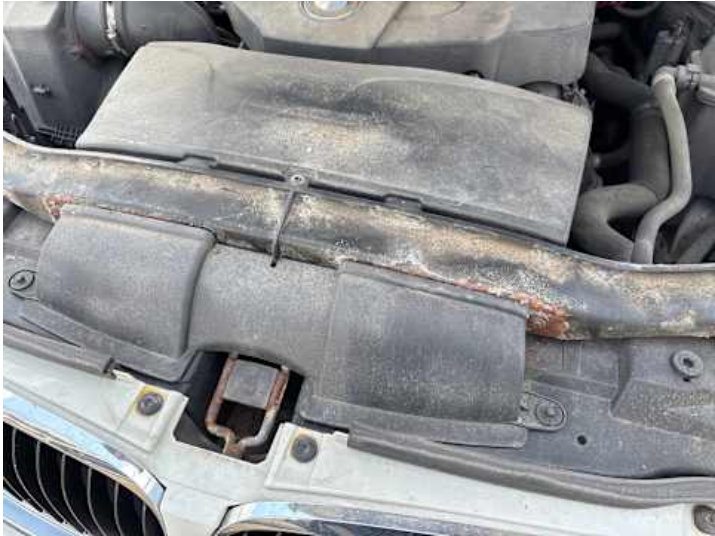
Motorhaube (Rost)

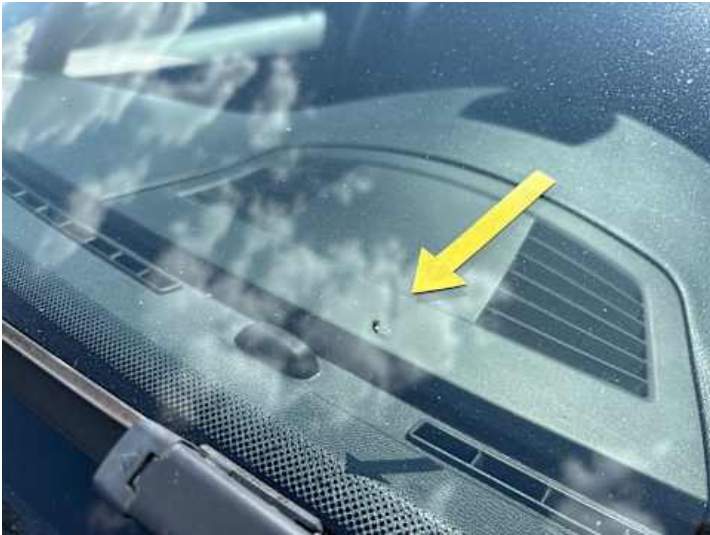
Windschutzscheibe (Riss/Bruch, Steinschlag)

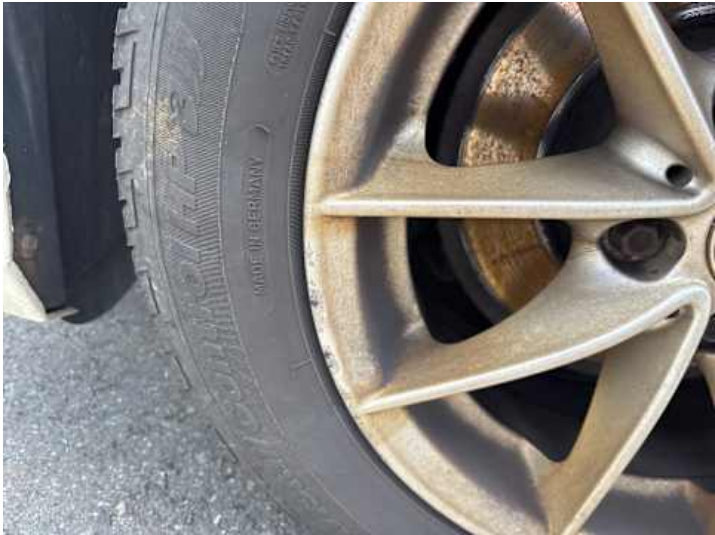
Rad (Kratzer)

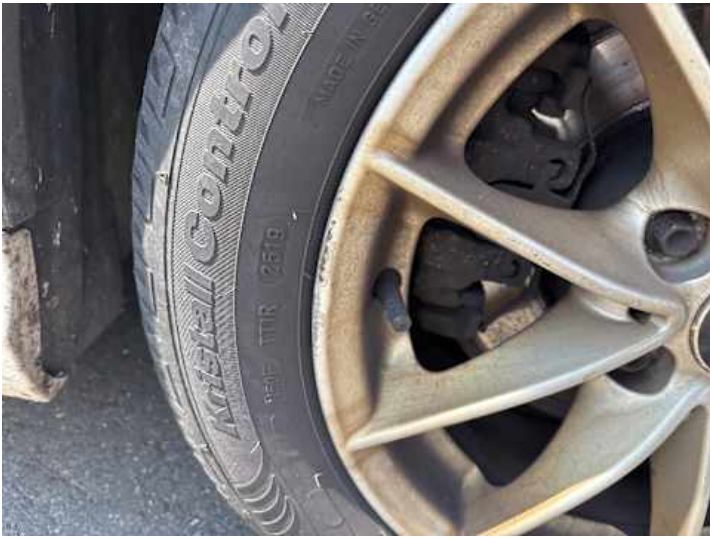
Rad (Kratzer)

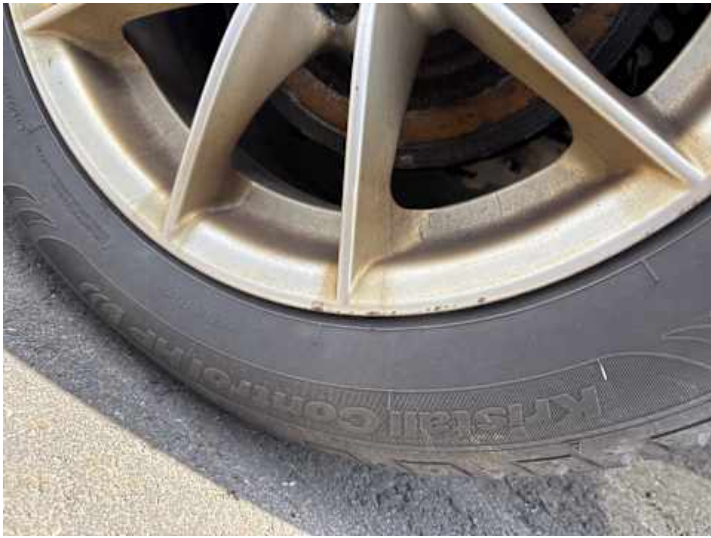
Rad (Kratzer)

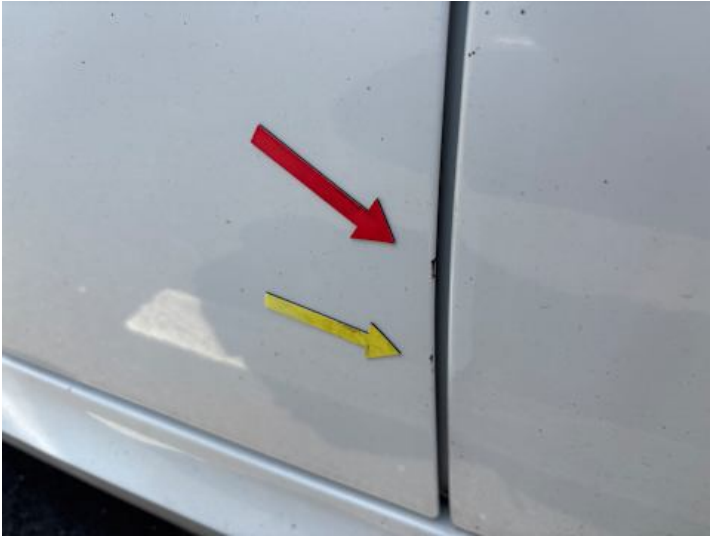
Fahrtür (Lackschaden)

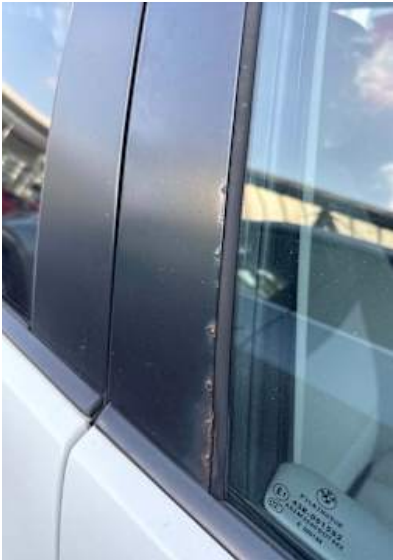
Beifahrtür (Rost)

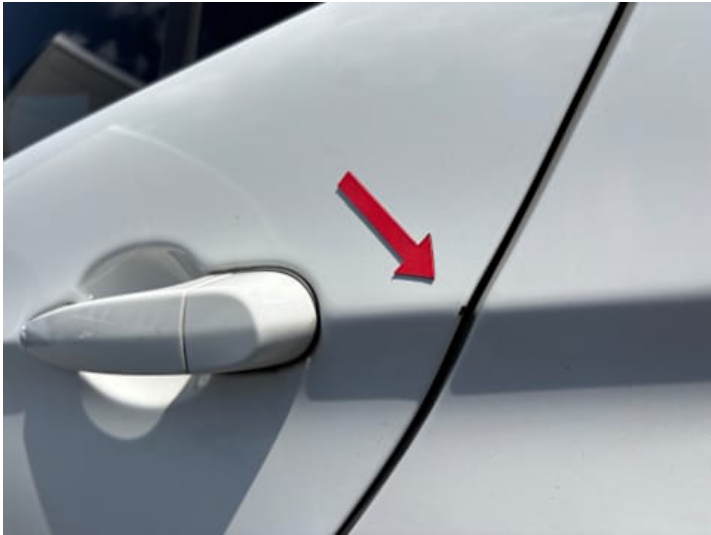
Türe hinten links (Rost, Lackschaden)

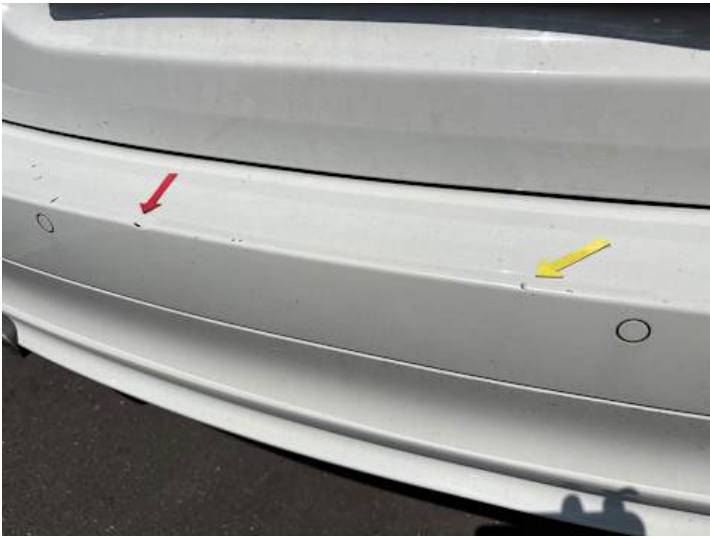
Stoßstange hinten (Lackschaden)

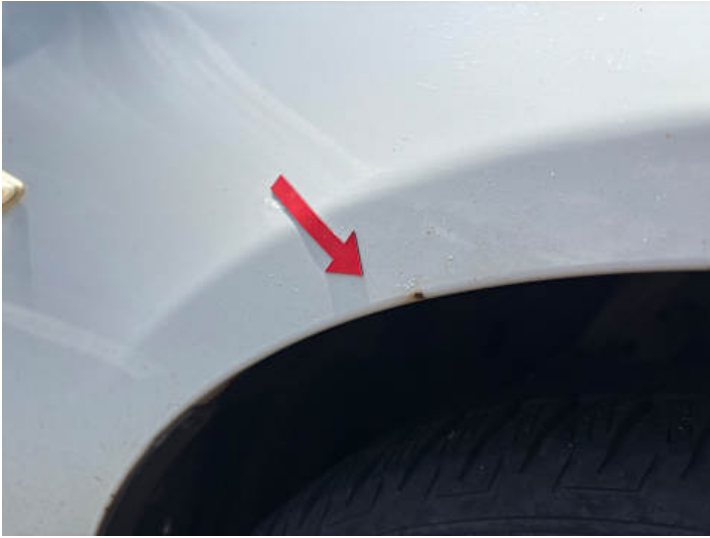
Kotflügel vorne rechts (Rost)

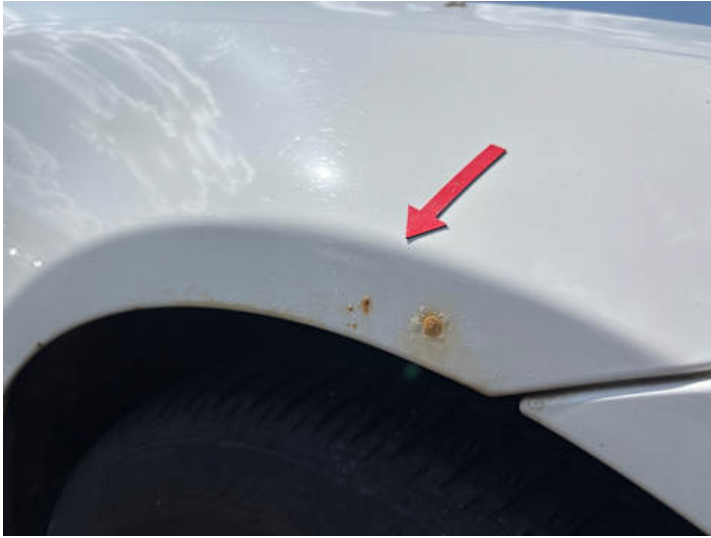
Kotflügel vorne rechts (Rost)

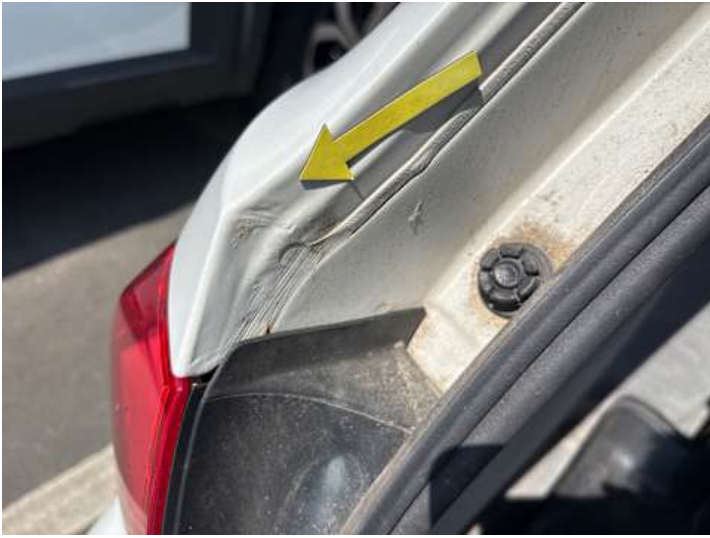
Seitenteil hinten links (Rost)

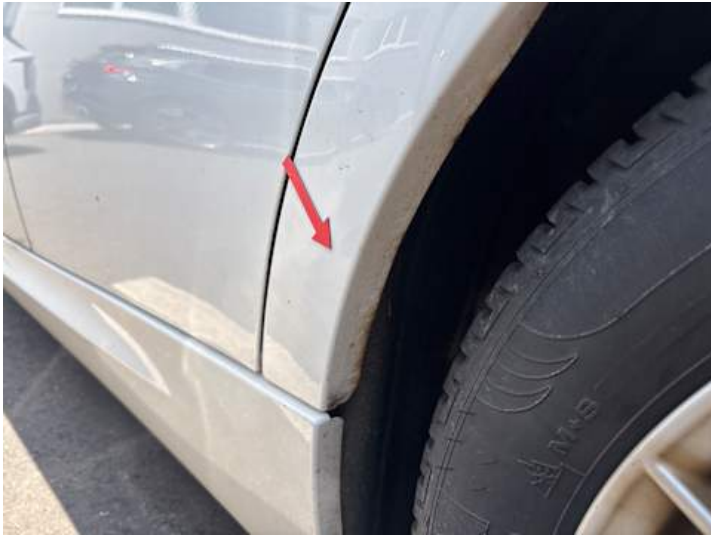
Seitenteil hinten links (Rost)

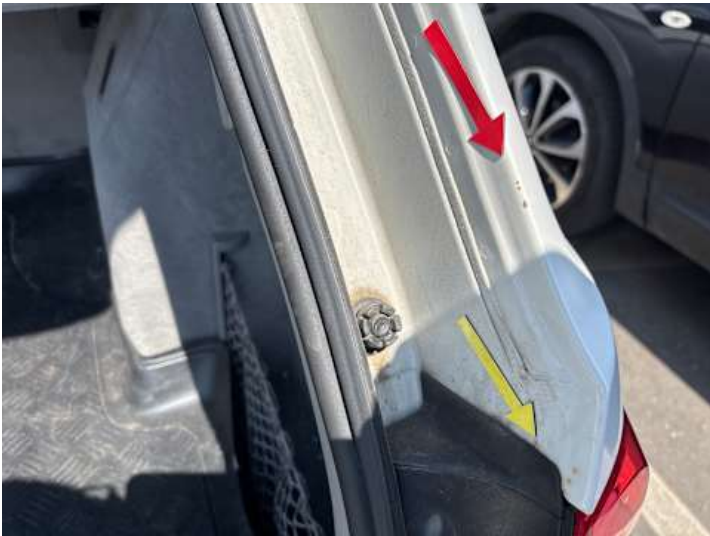
Seitenteil hinten rechts (Rost)

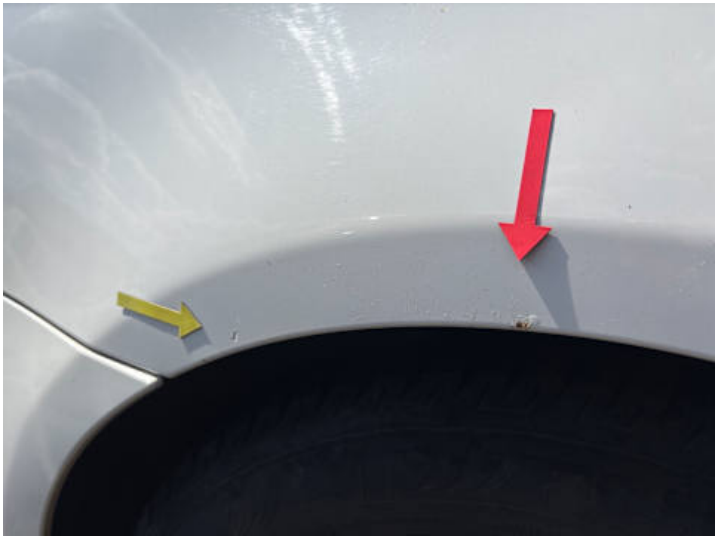
Seitenteil hinten rechts (Rost, Lackschaden)

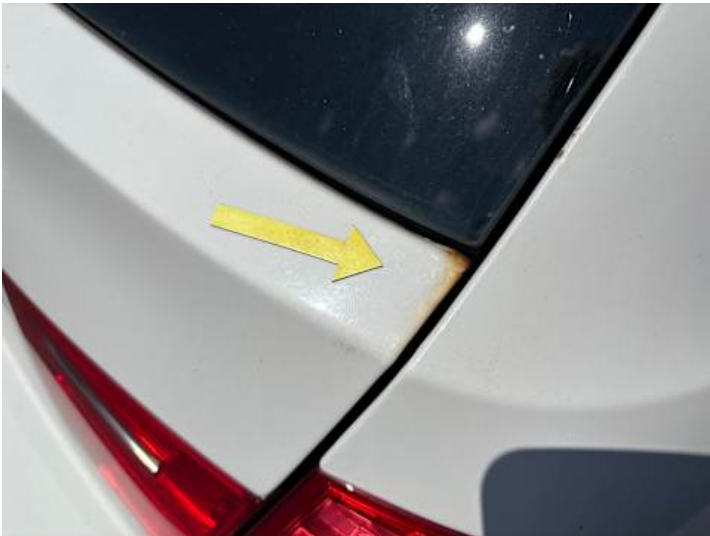
Heckklappe (Rost)

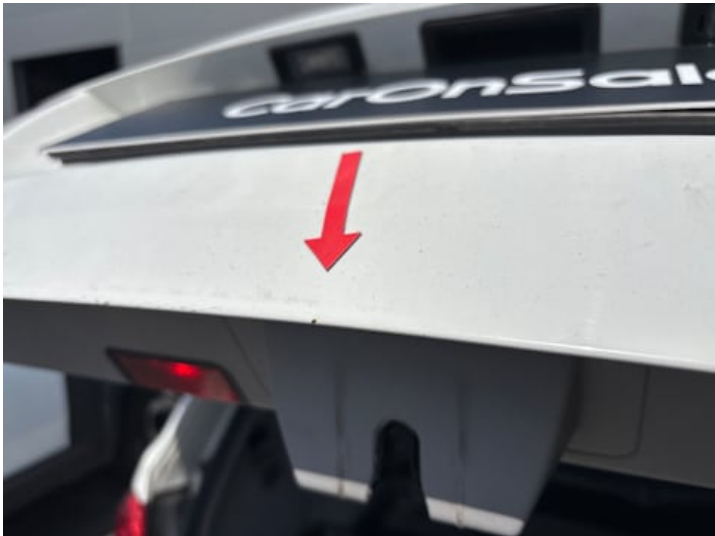
Heckklappe (Rost)

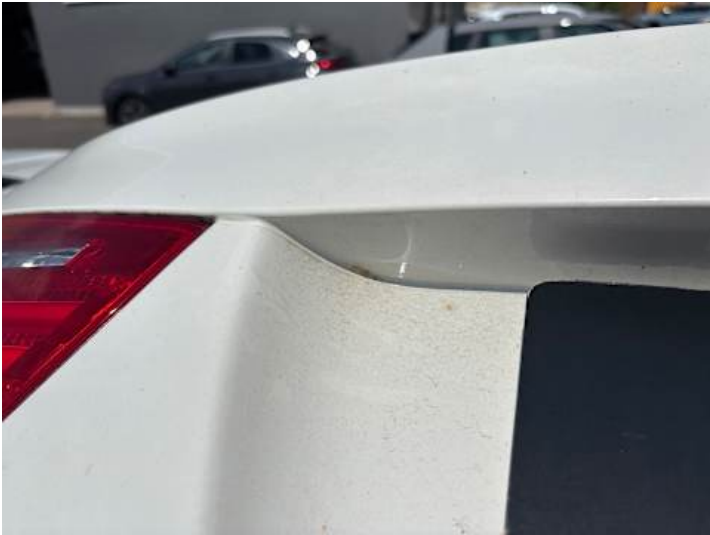
Heckklappe (Rost)

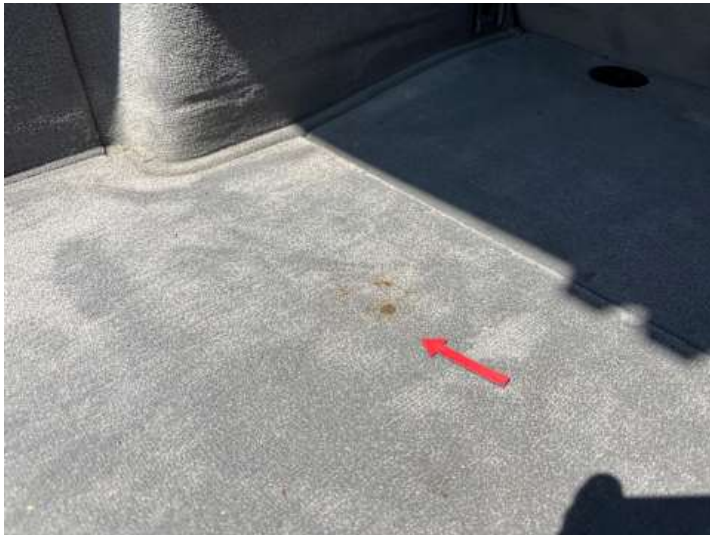
Innenraum (Verschmutzung)

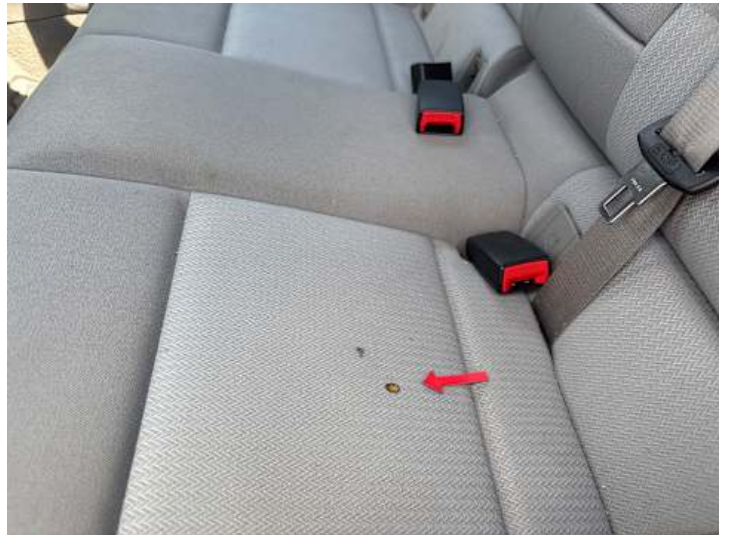
Innenraum (Brandloch)

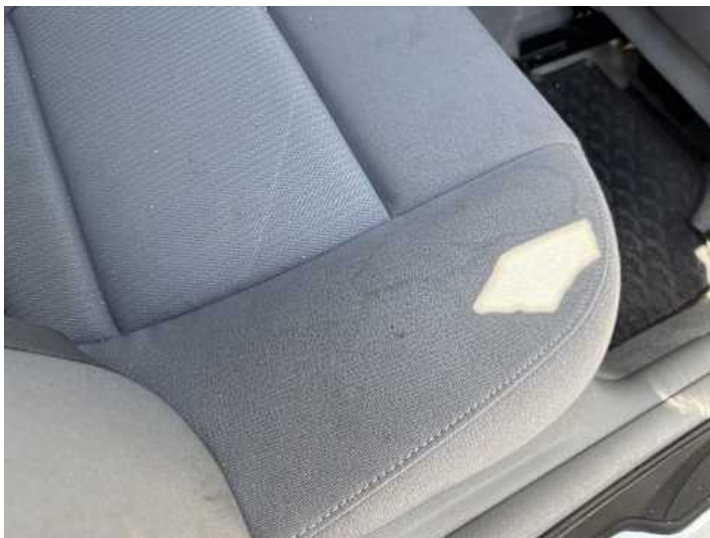
Innenraum (Verschmutzung)

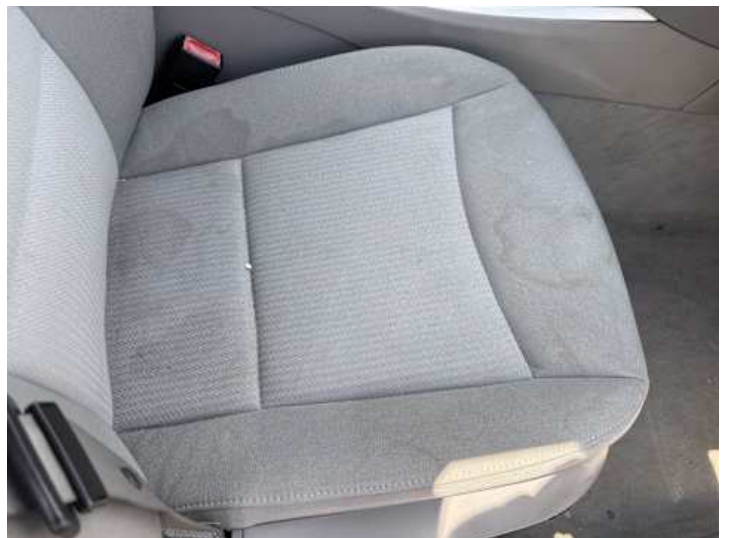
Innenraum (Verschmutzung)

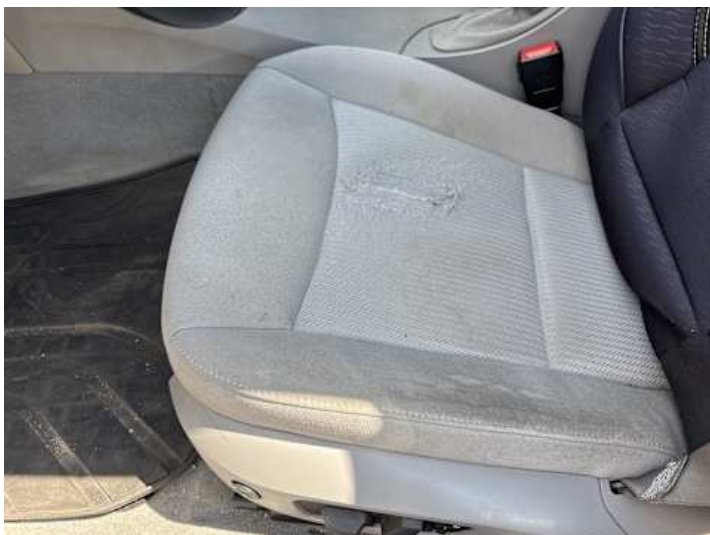
Innenraum (Riss/Bruch, Verschmutzung)

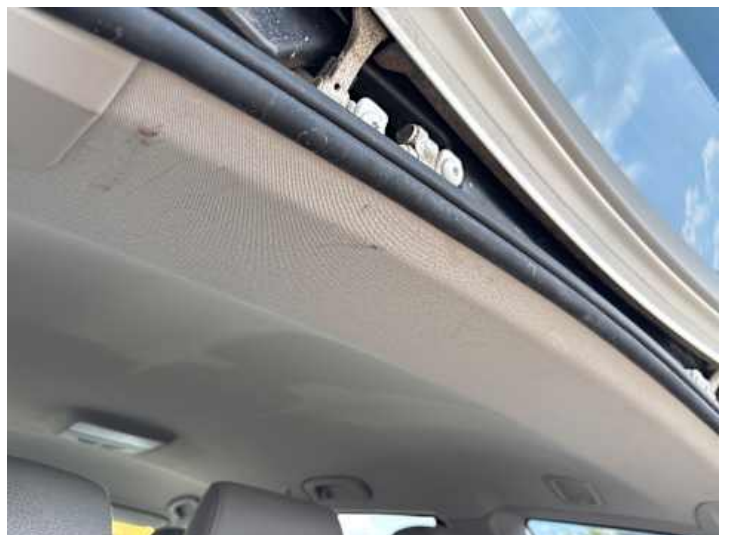
Innenraum (Kratzer, Verschmutzung)
