## Audi A1 Sportback

EZ 05/2017 | Kleinwagen | Benzin | Schaltgetriebe | 88.223km  
Besteuerung: Differenzbesteuert (§25a UStG)  
Fahrzeugstandort: 92\*\*\*  
Fahrzeug aufgenommen am: 11.08.2026

# Hinweise zum Zustandsbericht

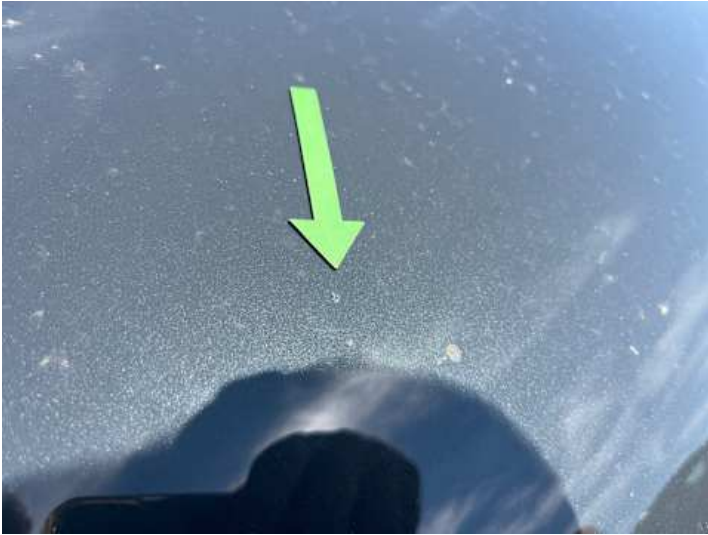
Motorhaube (Lackschaden, Steinschlag)

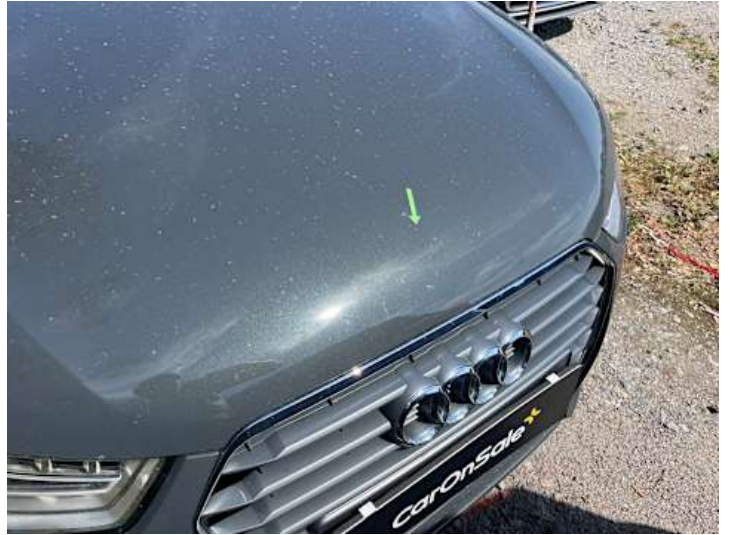
Motorhaube (Lackschaden, Steinschlag)
