## Volvo V40 Kinetik

EZ 07/2014 | Kleinwagen | Diesel | Automatikgetriebe | 199.255km  
Besteuerung: Differenzbesteuert (§25a UStG)  
Fahrzeugstandort: 26\*\*\*  
Fahrzeug aufgenommen am: 03.08.2026

# Hinweise zum Zustandsbericht

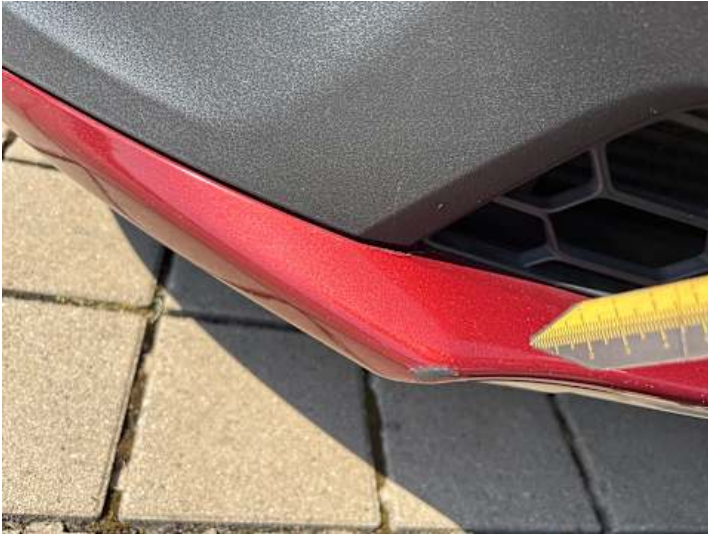
Stoßstange vorne (Kratzer)

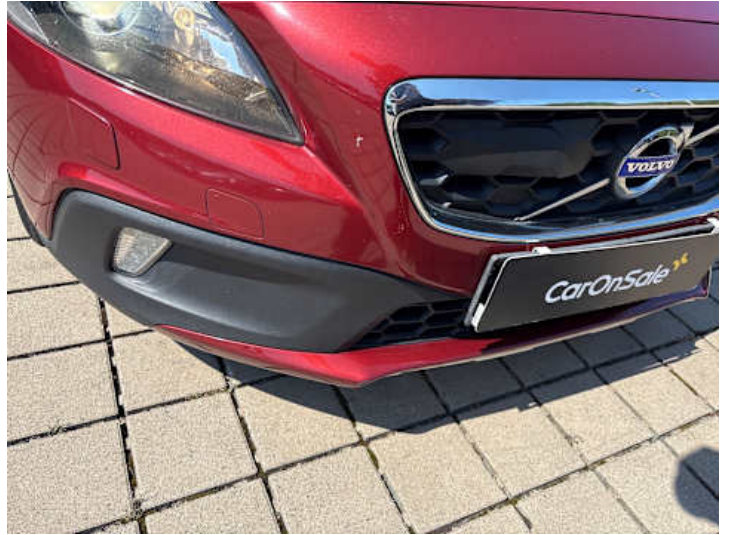
Stoßstange vorne (Kratzer)

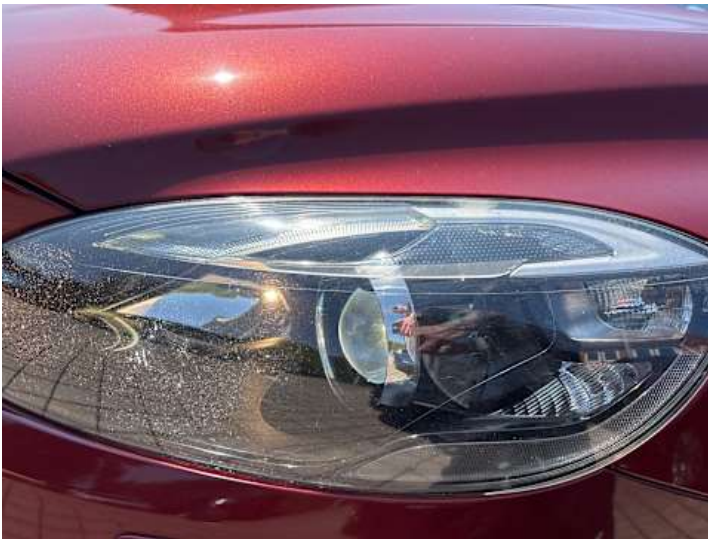
Scheinwerfer (links) (Blind)

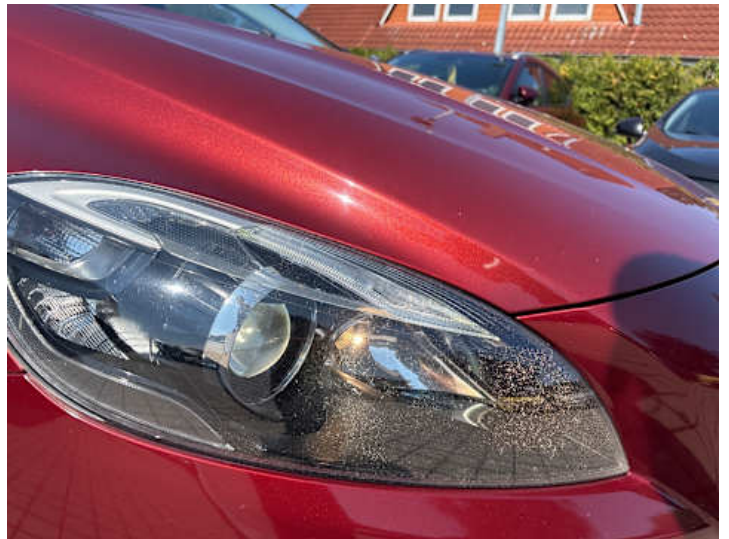
Scheinwerfer (rechts) (Blind)

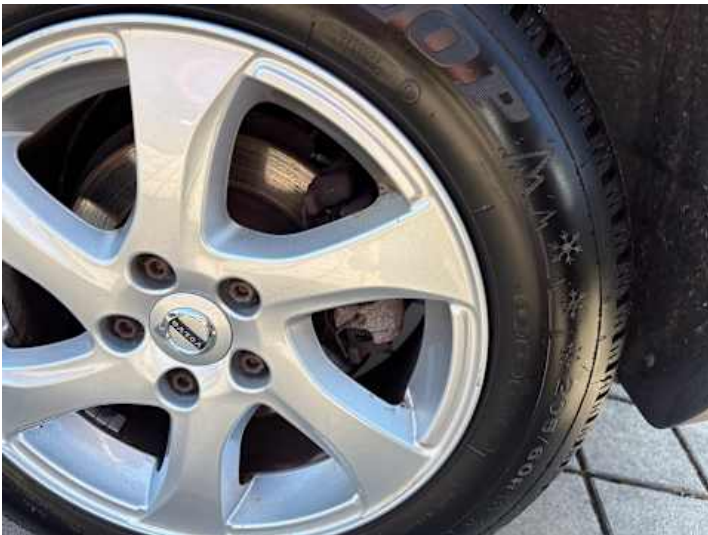
Reifenschäden: Felgen teilweise zerkratzt

Rad (Kratzer)

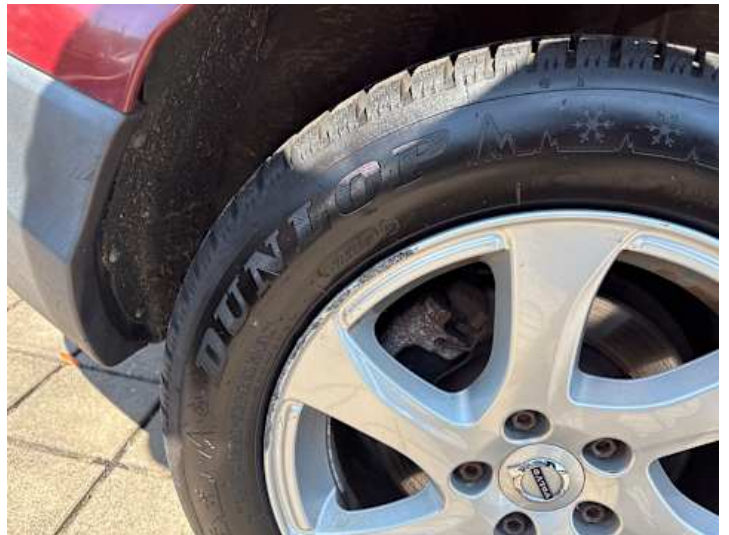
Rad (Kratzer)

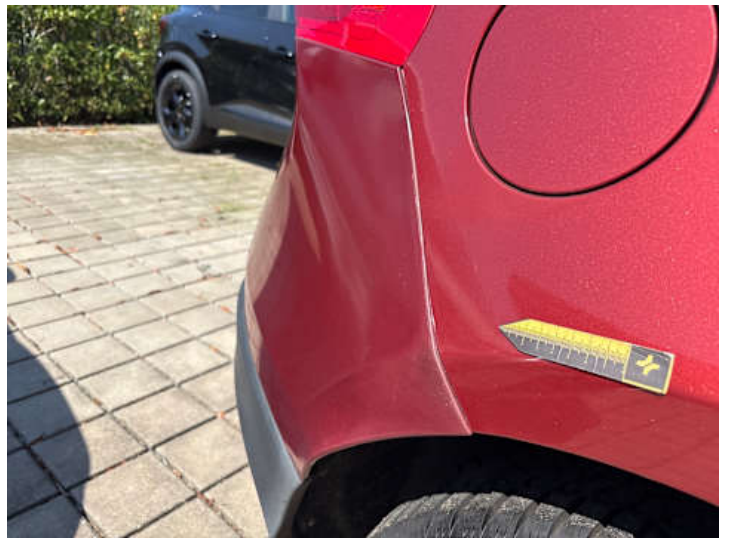
Stoßstange hinten (Spaltmaße ungenau)

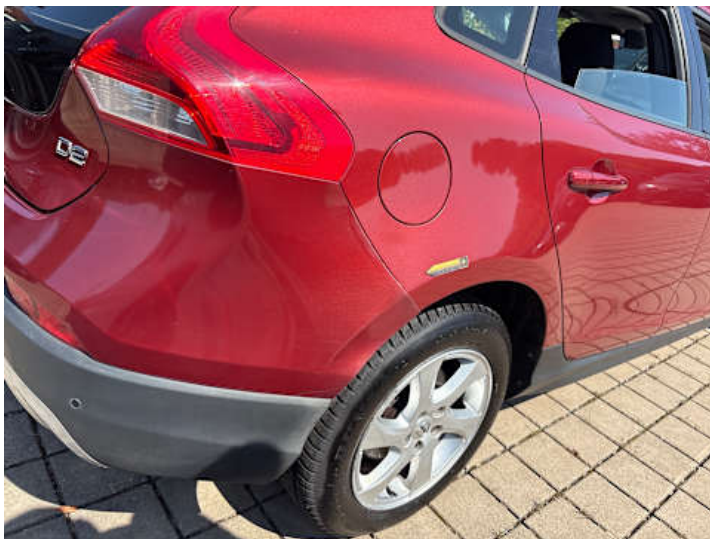
Stoßstange hinten (Spaltmaße ungenau)

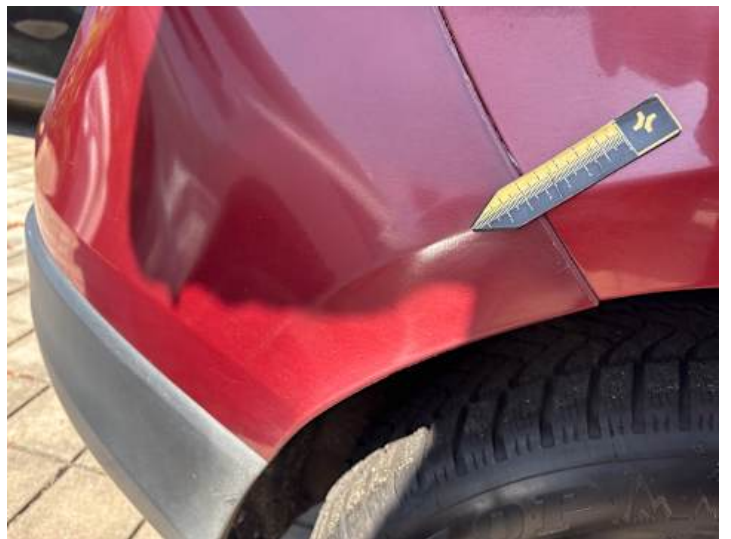
Stoßstange hinten (Verformung)

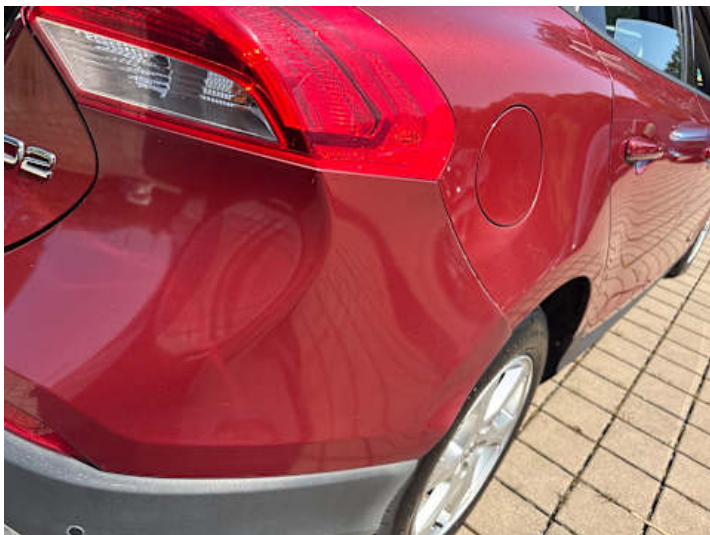
Stoßstange hinten (Anderer Schaden): Farbabweichungen

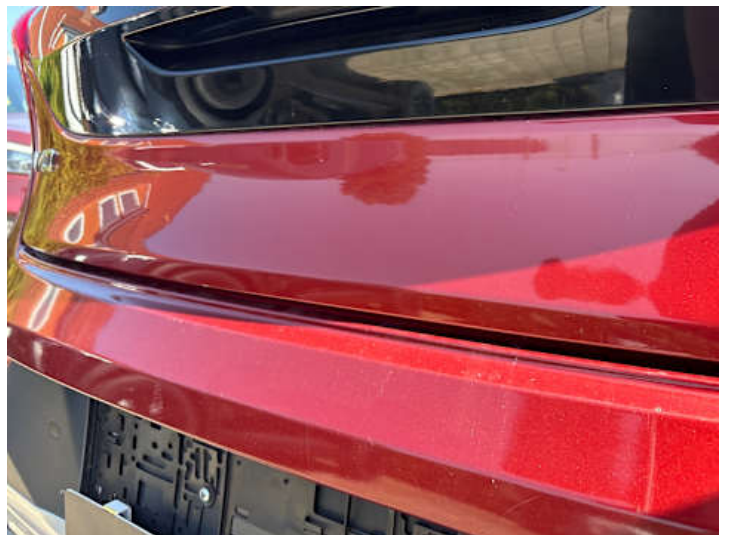
Stoßstange hinten (Kratzer)

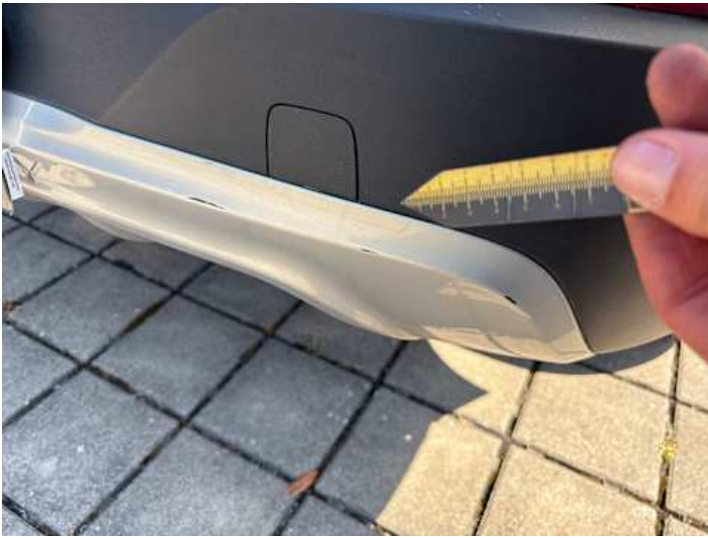
Stoßstange hinten (Kratzer)

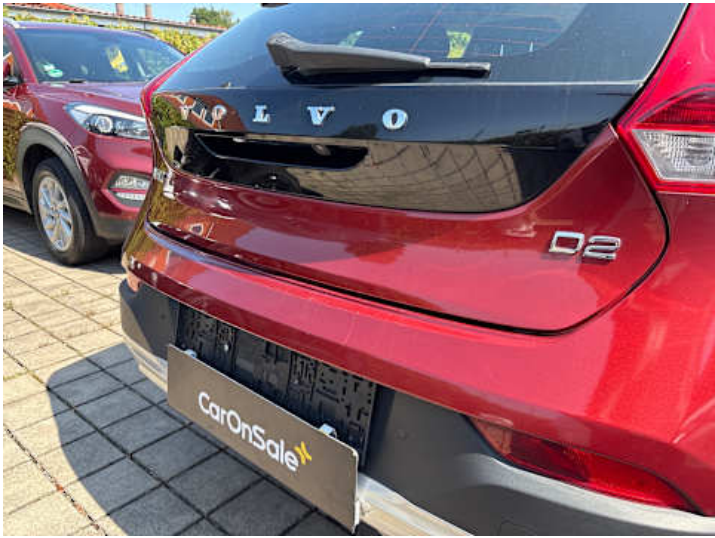
Stoßstange hinten (Kratzer)

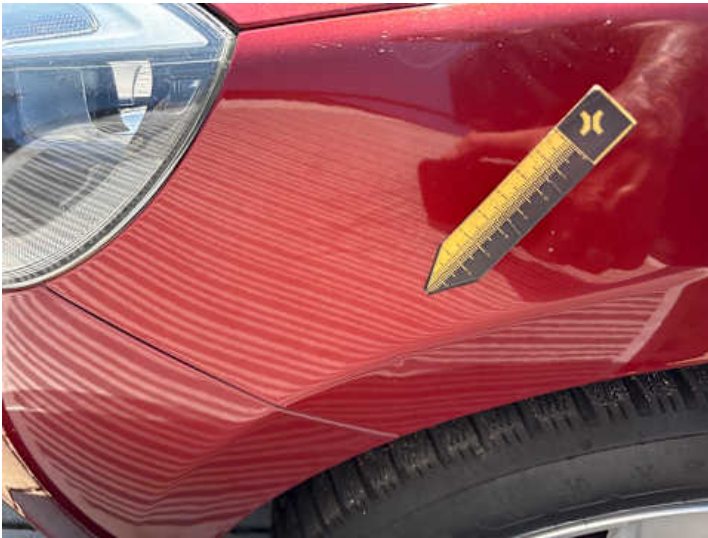
Kotflügel vorne links (Delle)

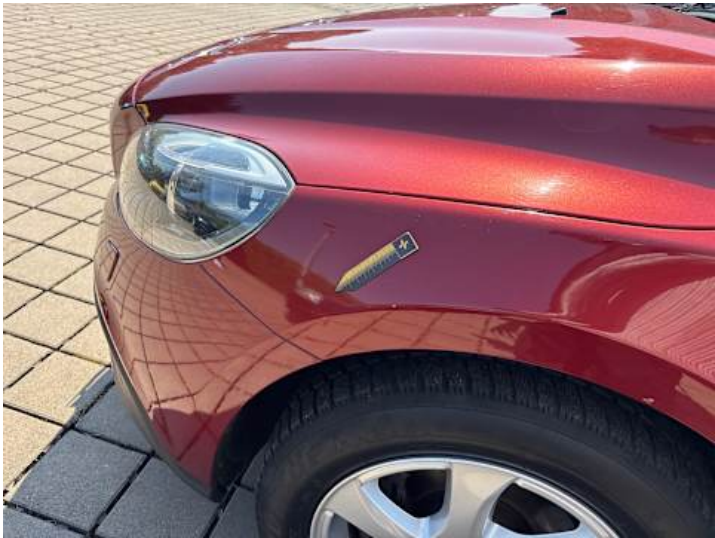
Kotflügel vorne links (Delle)

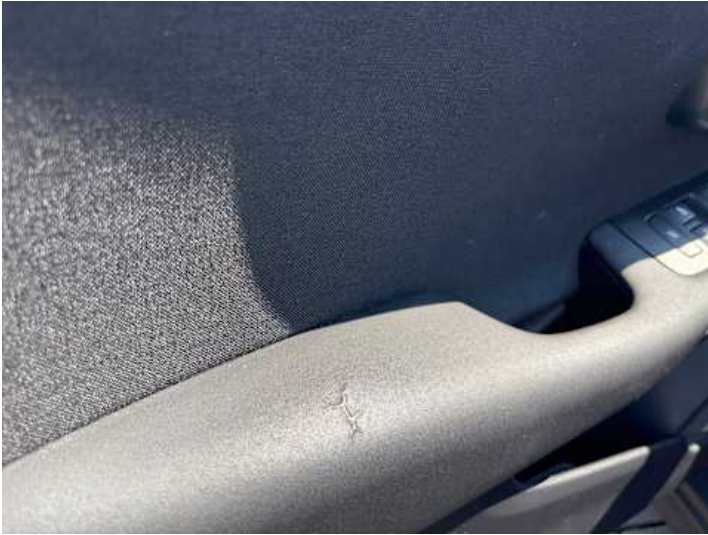
Innenraum (Riss/Bruch)

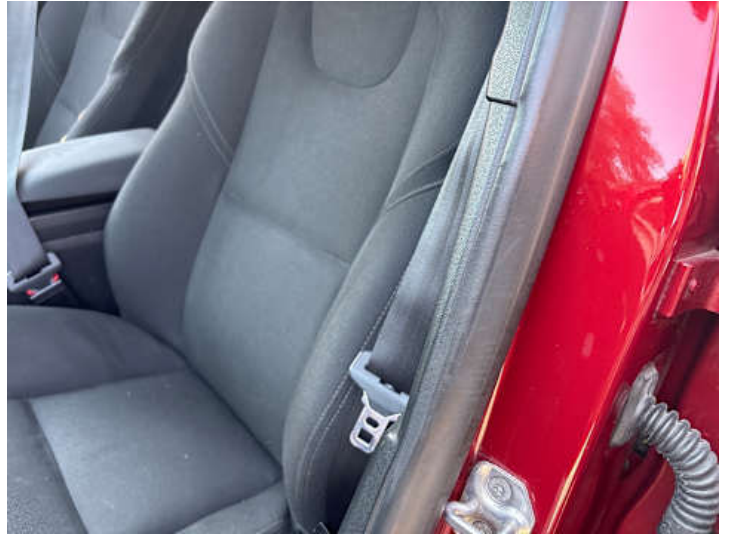
Innenraum (Verschleiß)

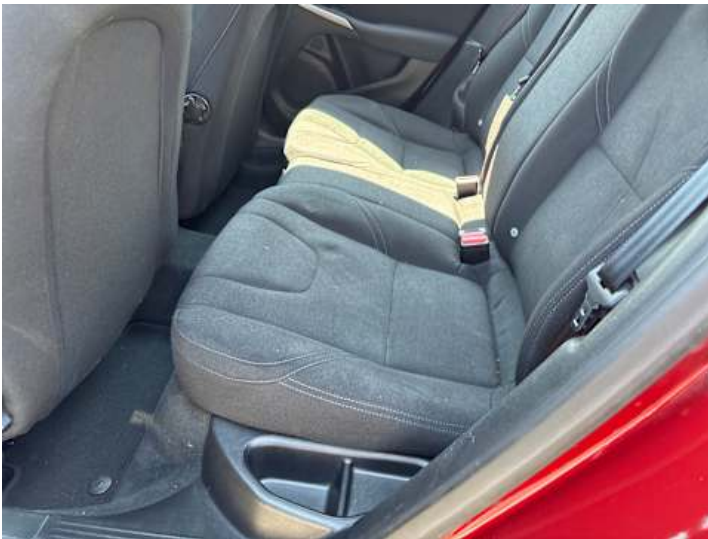
Innenraum (Verschmutzung)

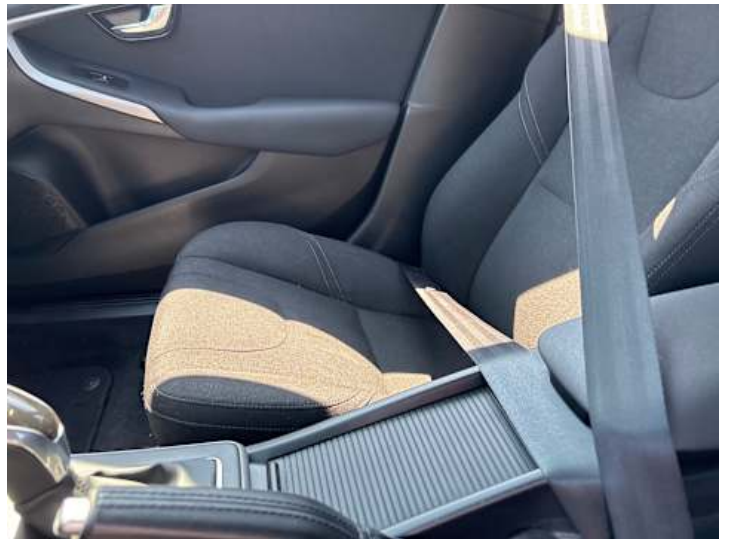
Innenraum (Verschmutzung)

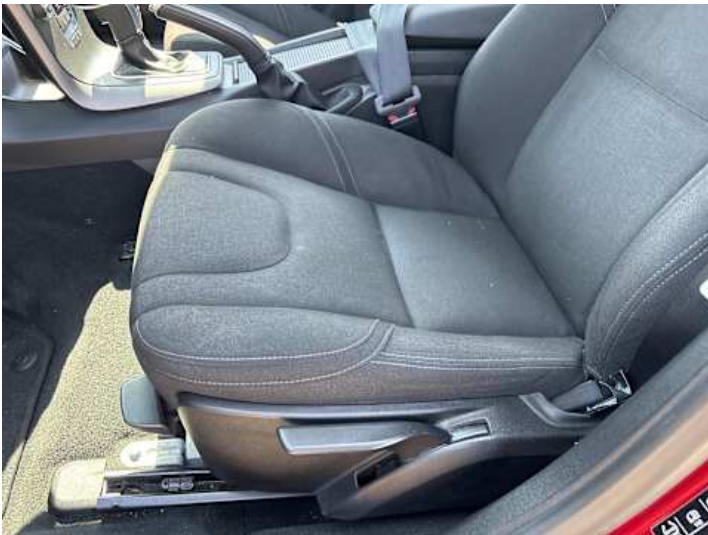
Innenraum (Verschmutzung)
