## Opel Astra Basis

EZ 08/2009 | Limousine | Benzin | Schaltgetriebe | 177.189km  
Besteuerung: Differenzbesteuert (§25a UStG)  
Fahrzeugstandort: 42\*\*\*  
Fahrzeug aufgenommen am: 10.08.2026

# Hinweise zum Zustandsbericht

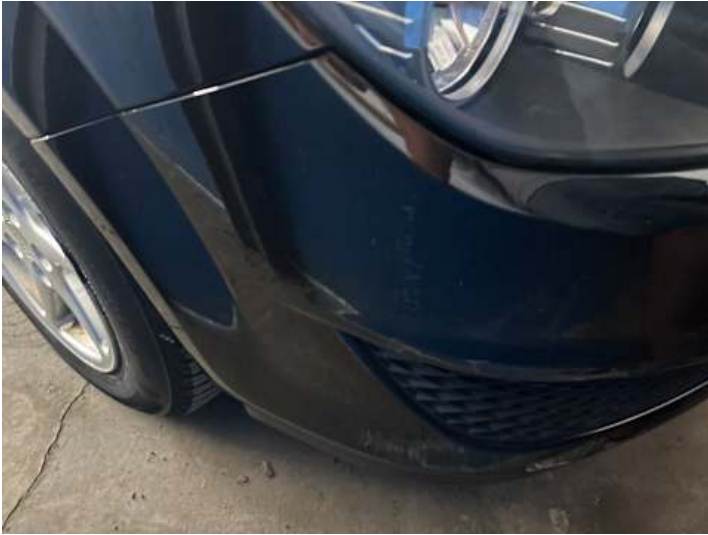
Stoßstange vorne (Kratzer)

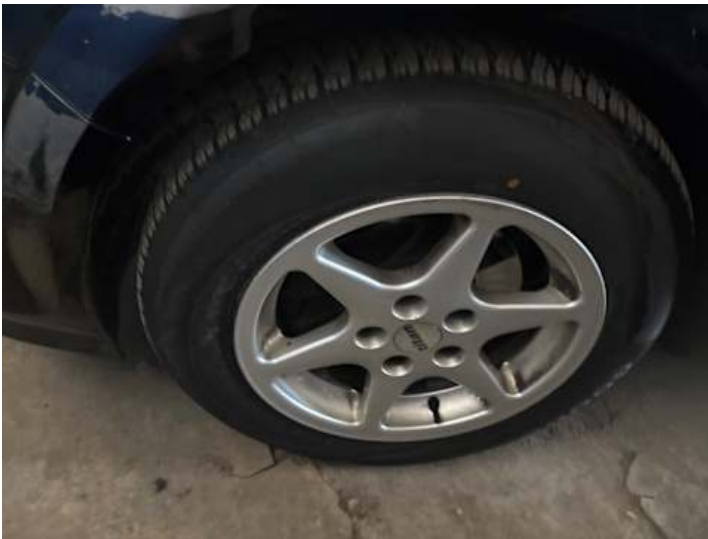
Rad (Kratzer)

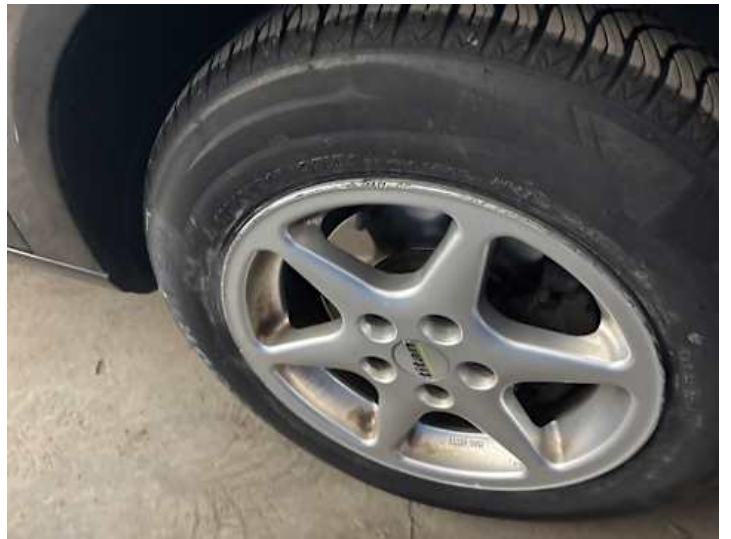
Rad (Kratzer)

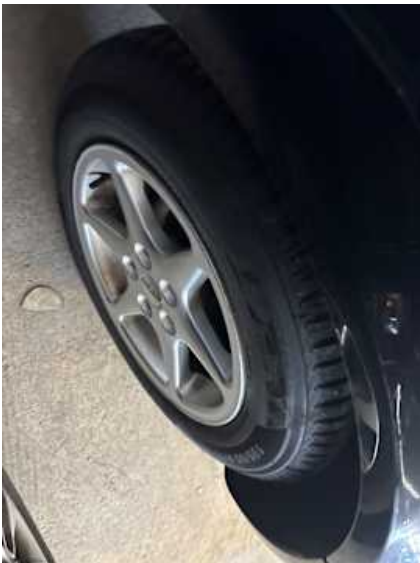
Rad (Kratzer)

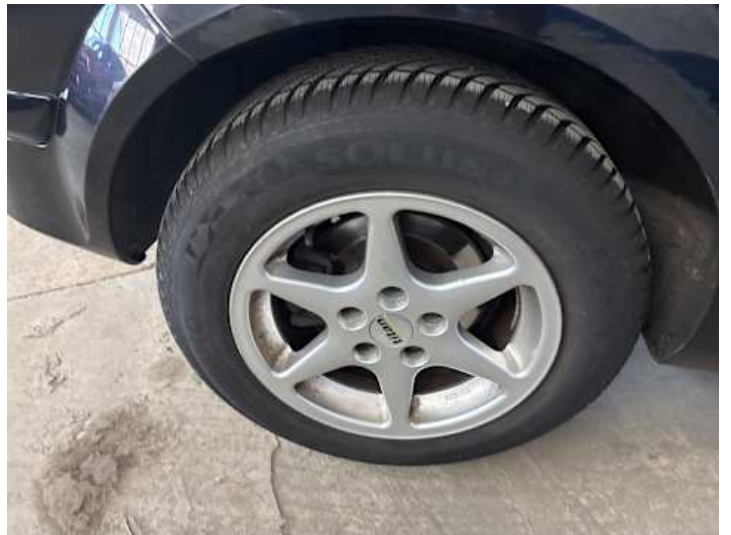
Rad (Kratzer)

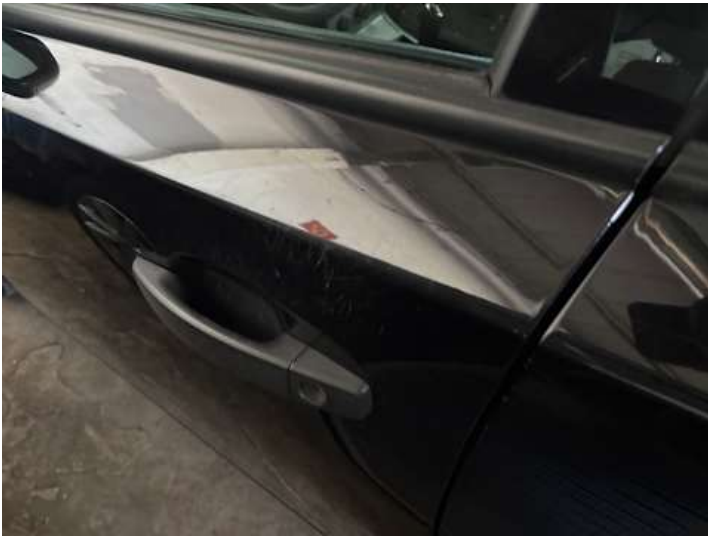
Fahrtür (Kratzer)

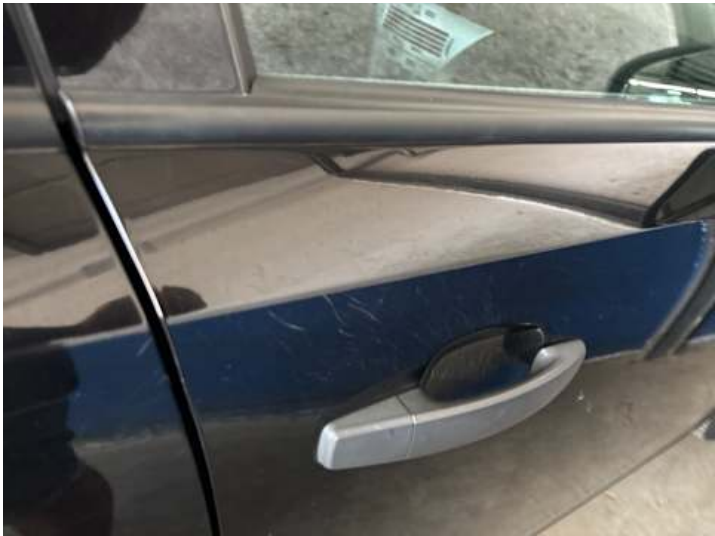
Beifahrtür (Kratzer)

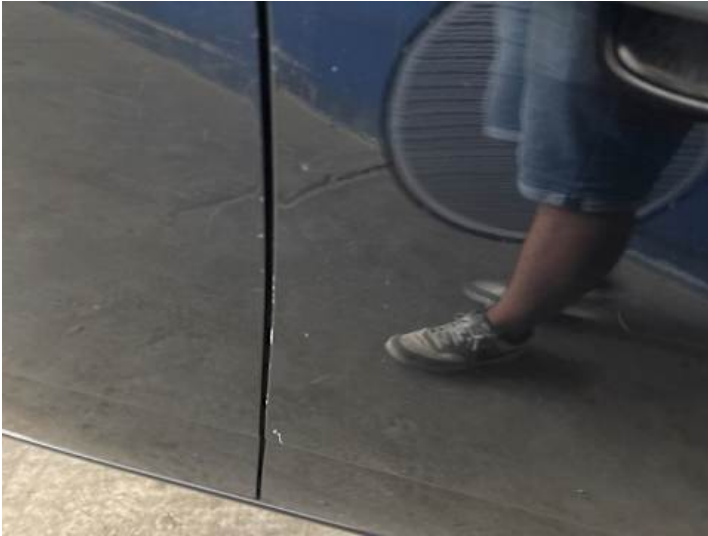
Beifahrtür (Kratzer)

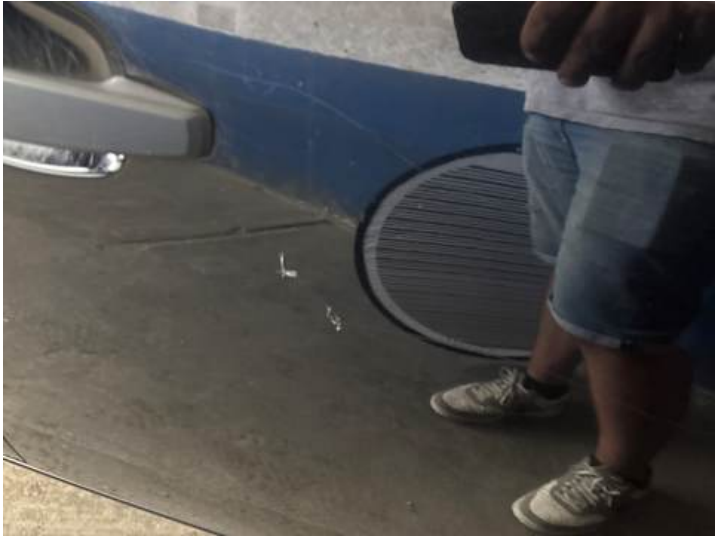
Beifahrtür (Kratzer)

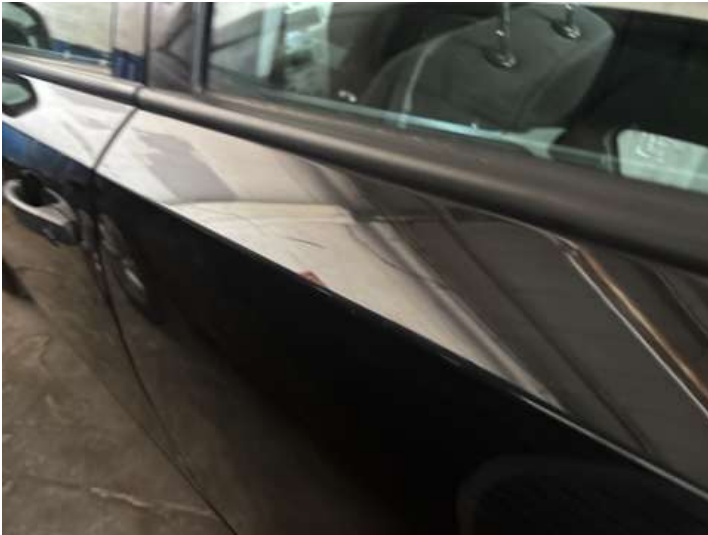
Türe hinten links (Kratzer)

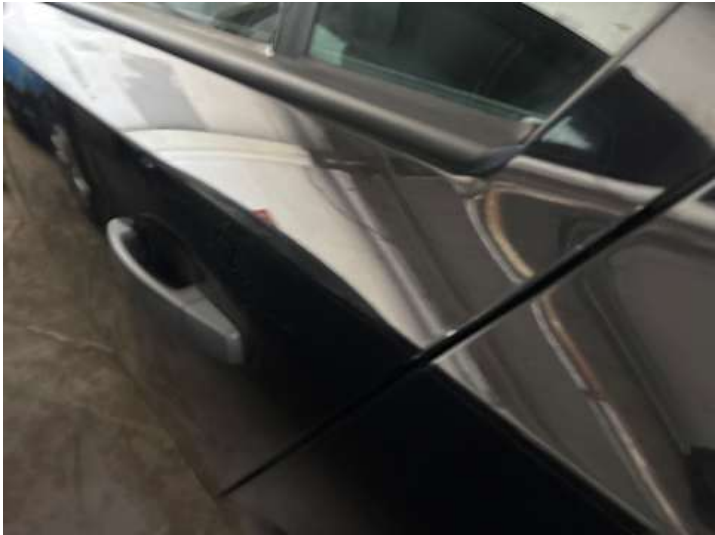
Türe hinten links (Kratzer)

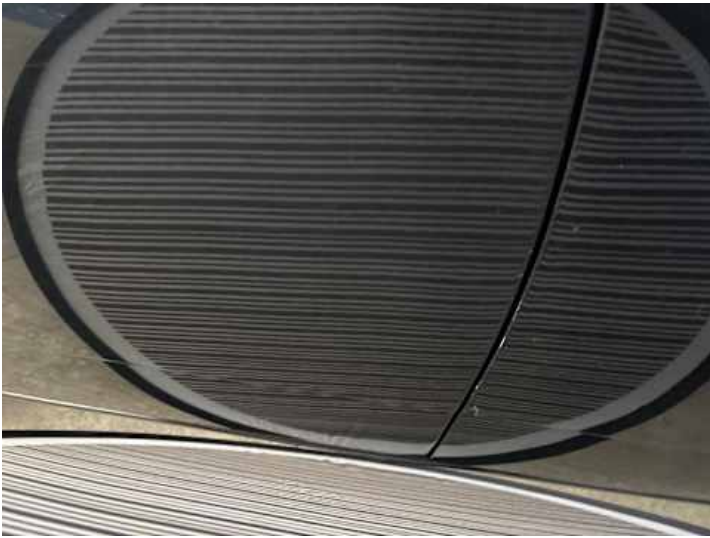
Türe hinten rechts (Delle)

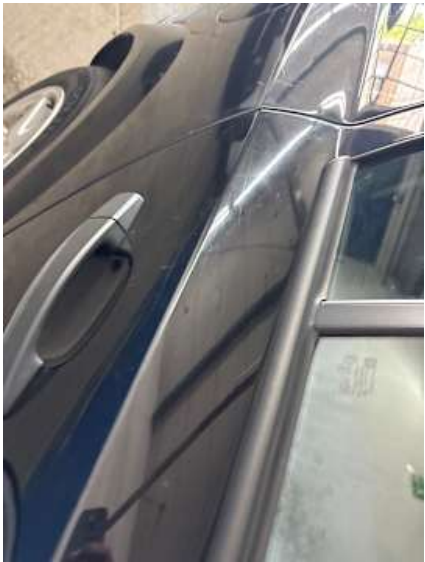
Türe hinten rechts (Kratzer)

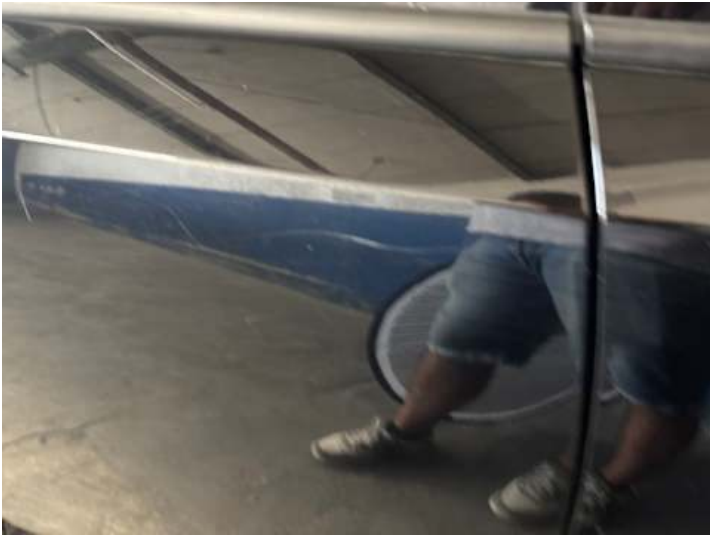
Türe hinten rechts (Kratzer)

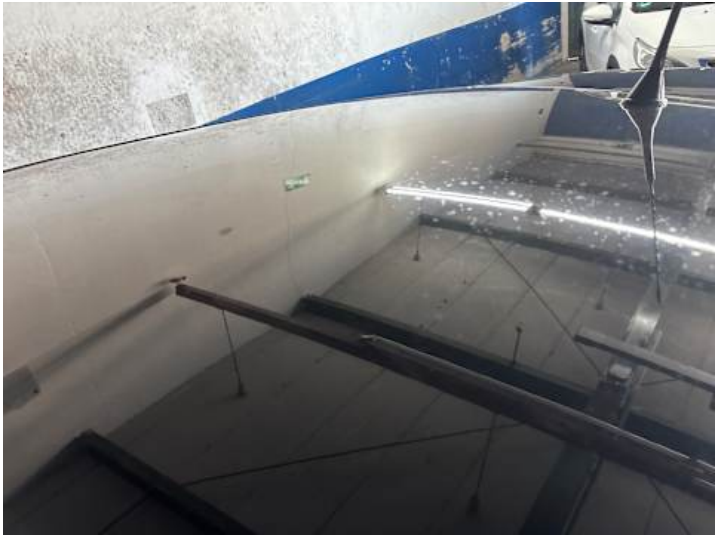
Dach (Lackschaden)

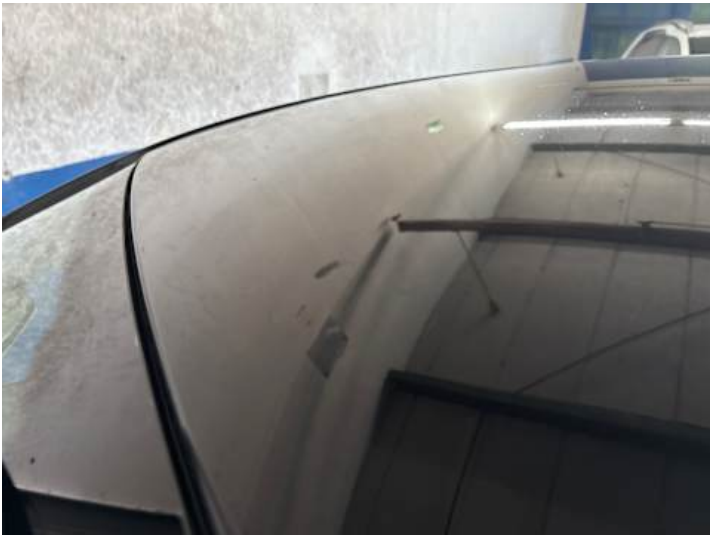
Dach (Lackschaden)

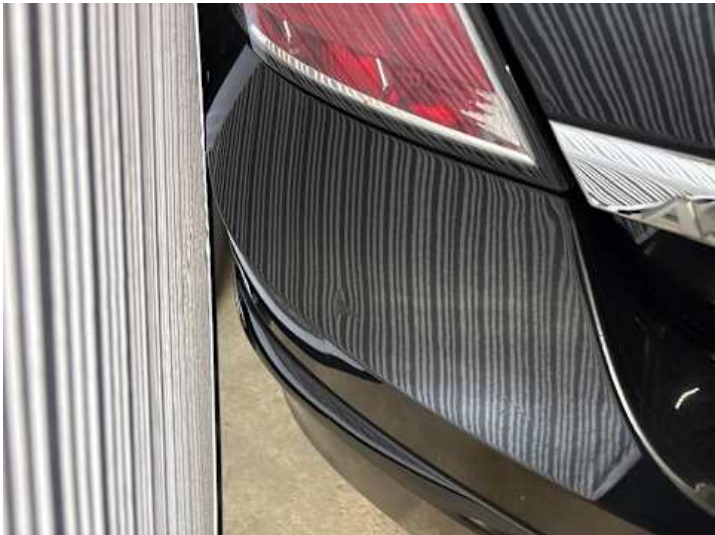
Stoßstange hinten (Delle)

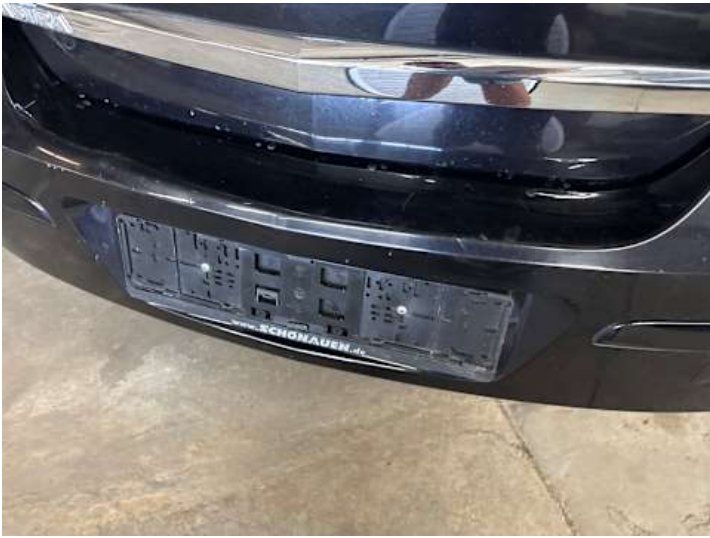
Stoßstange hinten (Kratzer)

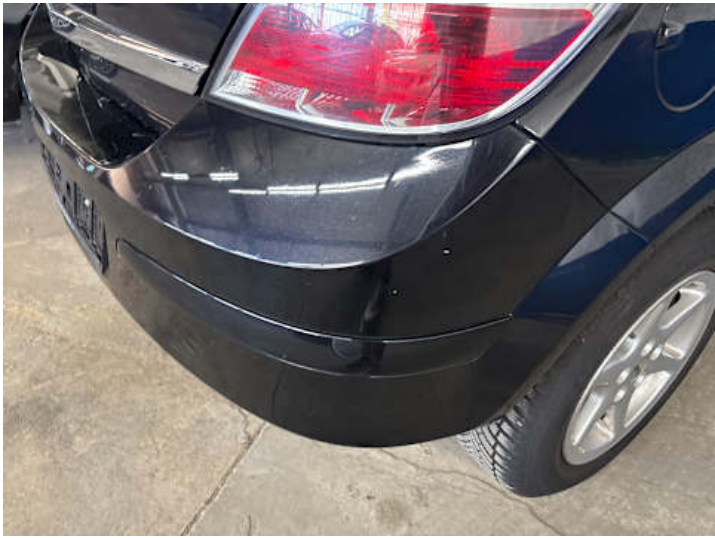
Stoßstange hinten (Kratzer)

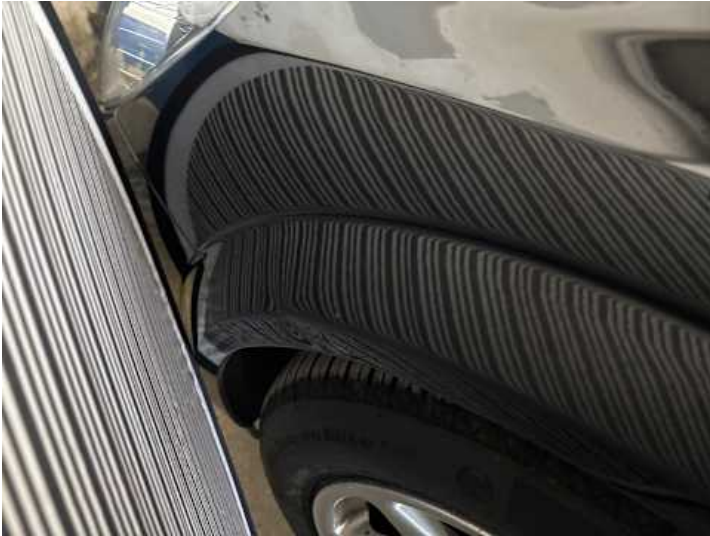
Kotflügel vorne links (Delle)

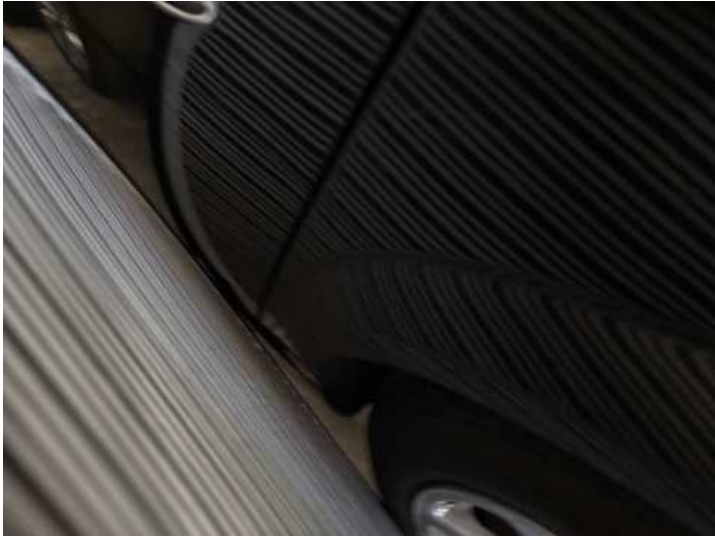
Seitenteil hinten links (Delle)

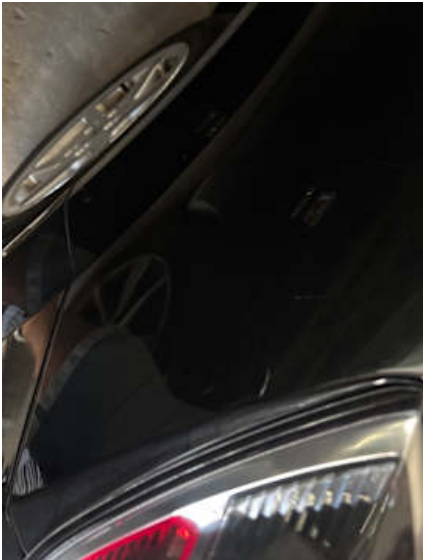
Seitenteil hinten links (Kratzer)

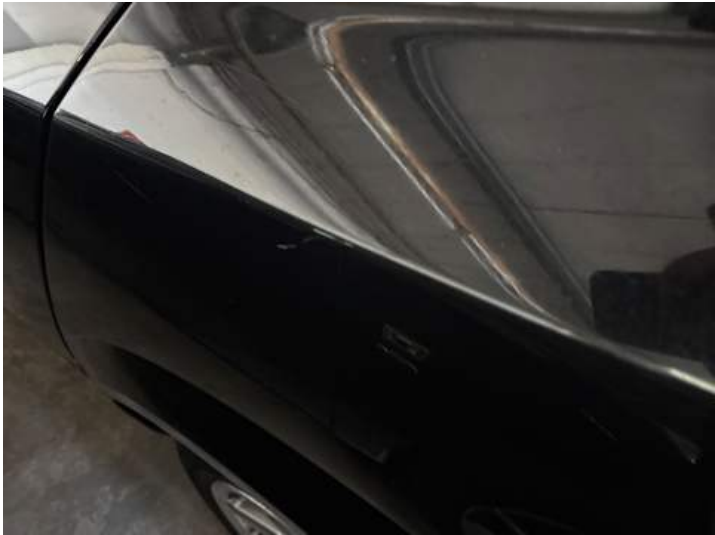
Seitenteil hinten links (Kratzer)

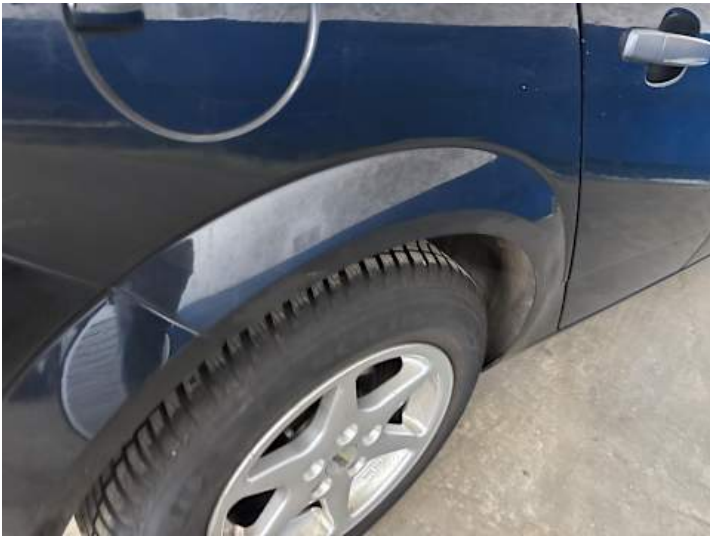
Seitenteil hinten rechts (Kratzer)

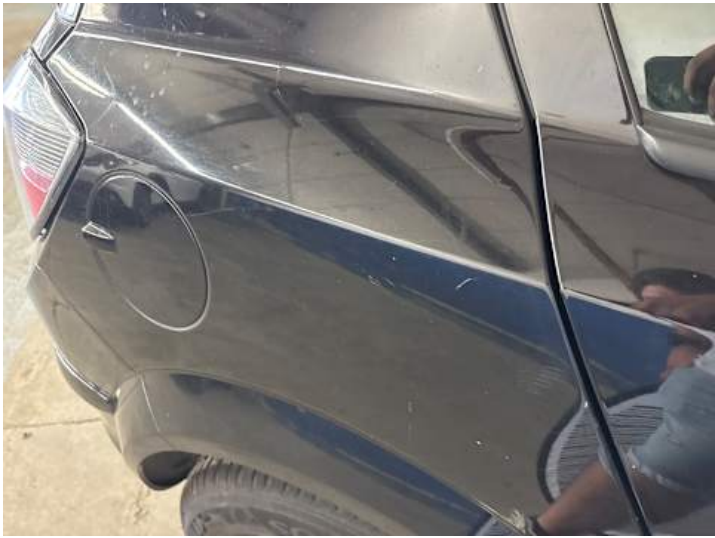
Seitenteil hinten rechts (Kratzer)

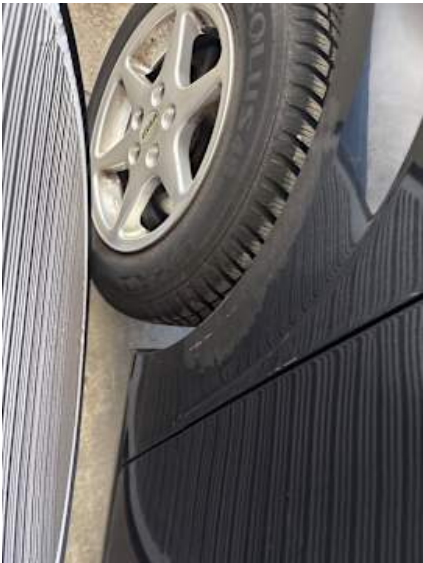
Seitenteil hinten rechts (Delle)

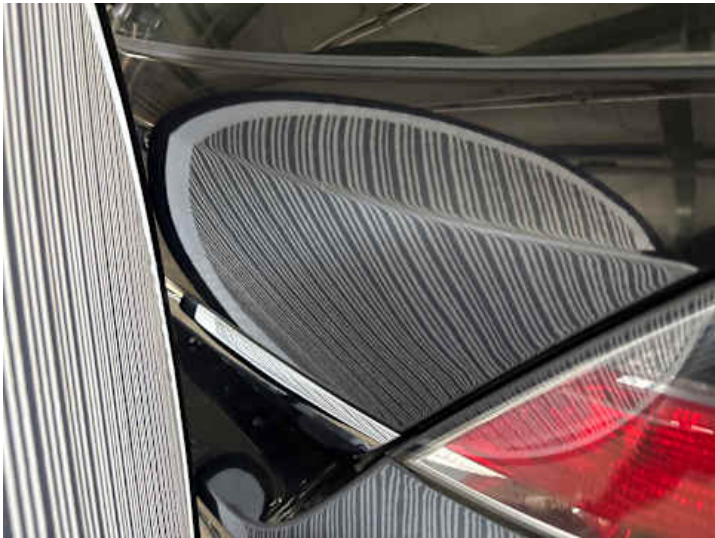
Heckklappe (Delle)

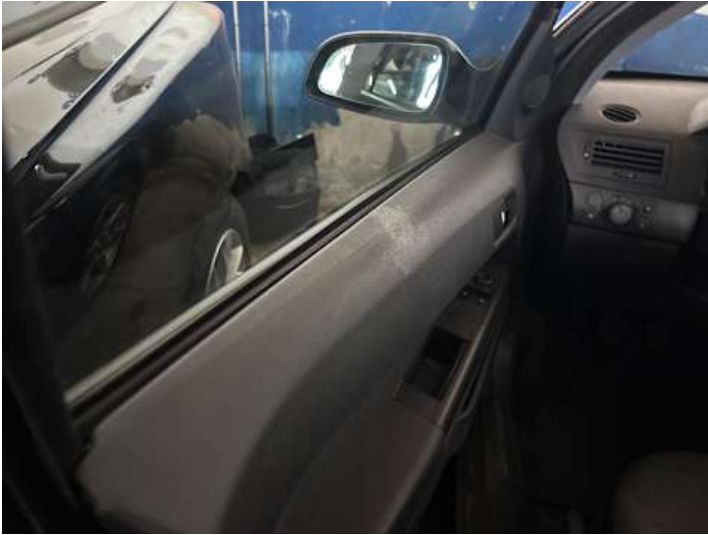
Innenraum (Verschleiß)

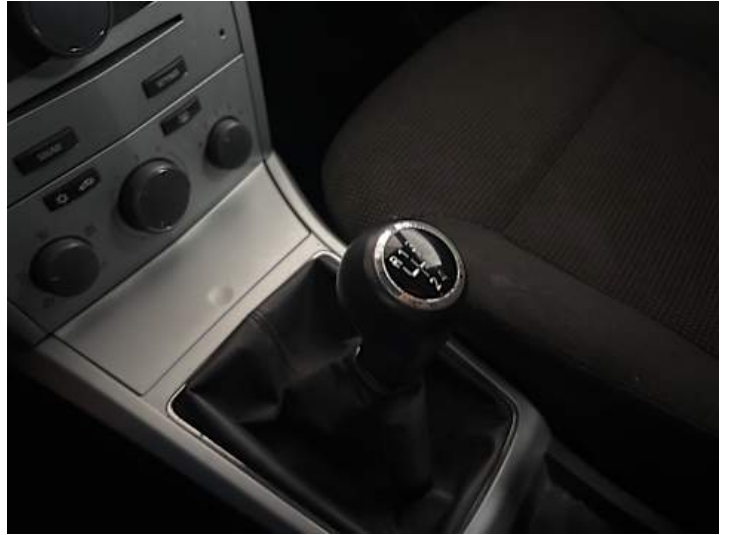
Innenraum (Verschleiß)
