## BMW sDrive 18 d

EZ 11/2013 | Geländewagen | Diesel | Automatikgetriebe | 172.493km  
Besteuerung: Differenzbesteuert (§25a UStG)  
Fahrzeugstandort: 19\*\*\*  
Fahrzeug aufgenommen am: 26.08.2026

# Hinweise zum Zustandsbericht

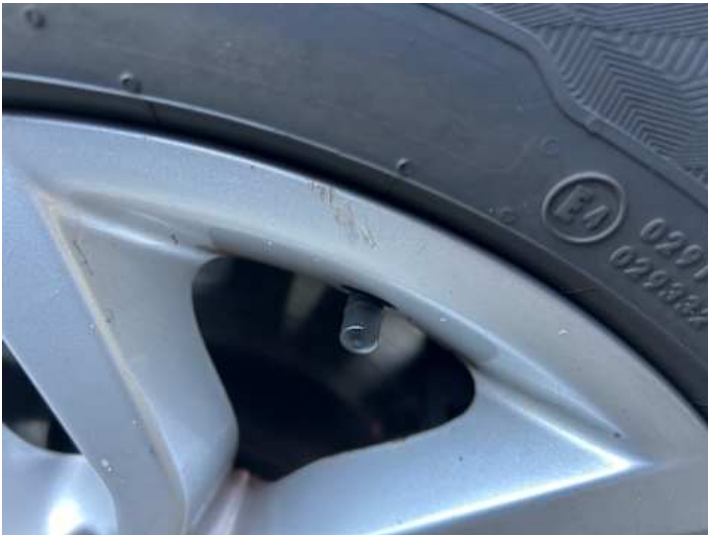
Rad (Kratzer)

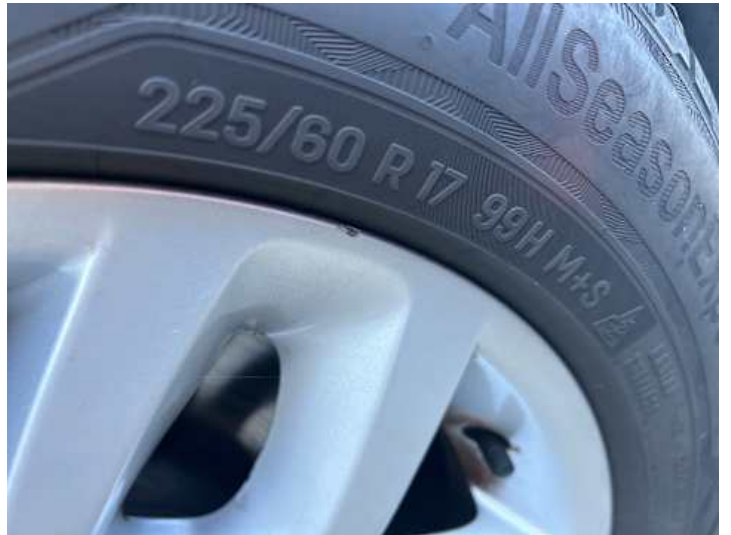
Rad (Kratzer)

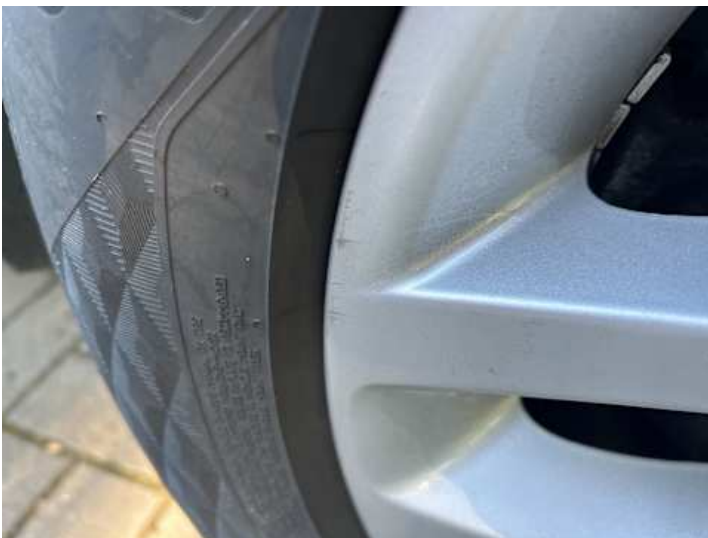
Rad (Kratzer)

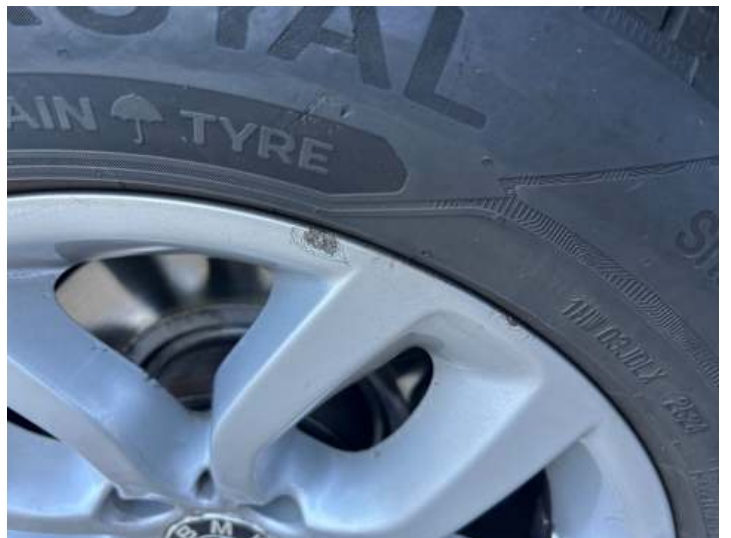
Rad (Kratzer)

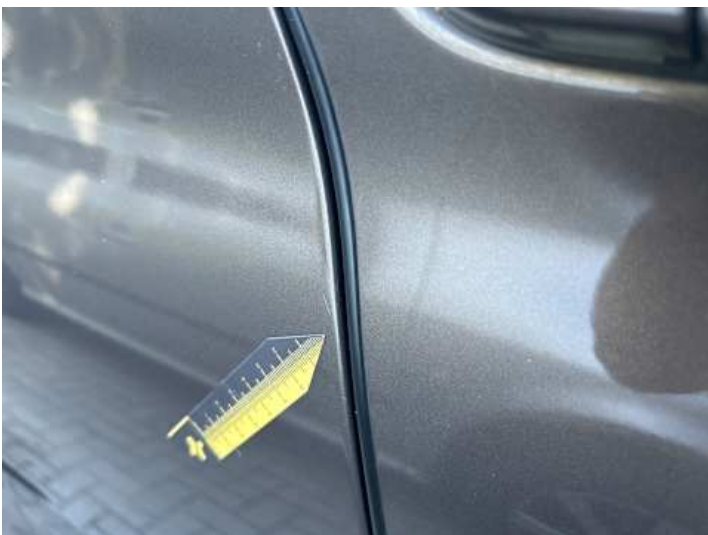
Türe hinten rechts (Kratzer)

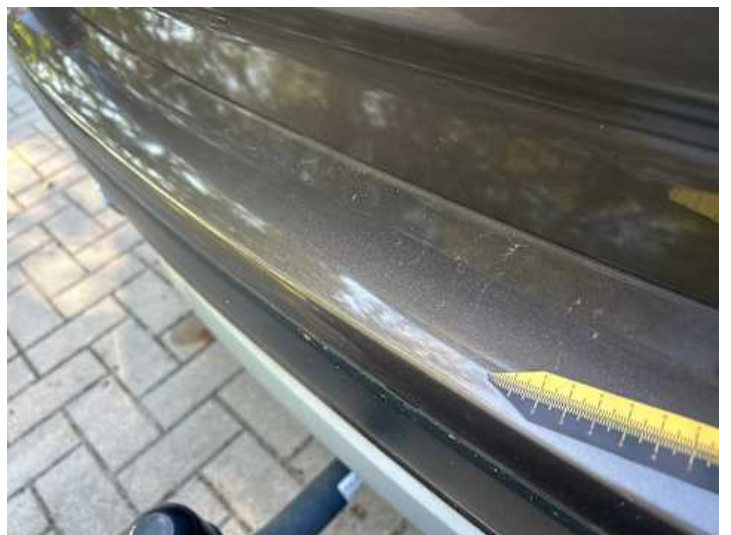
Stoßstange hinten (Kratzer)

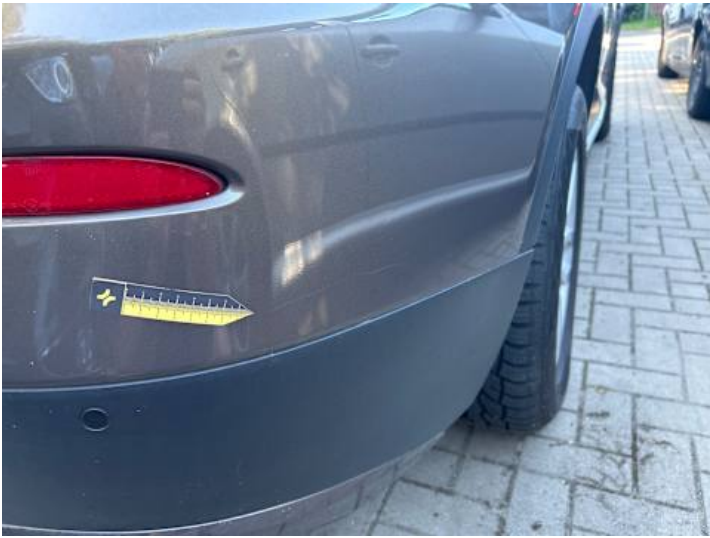
Stoßstange hinten (Kratzer)

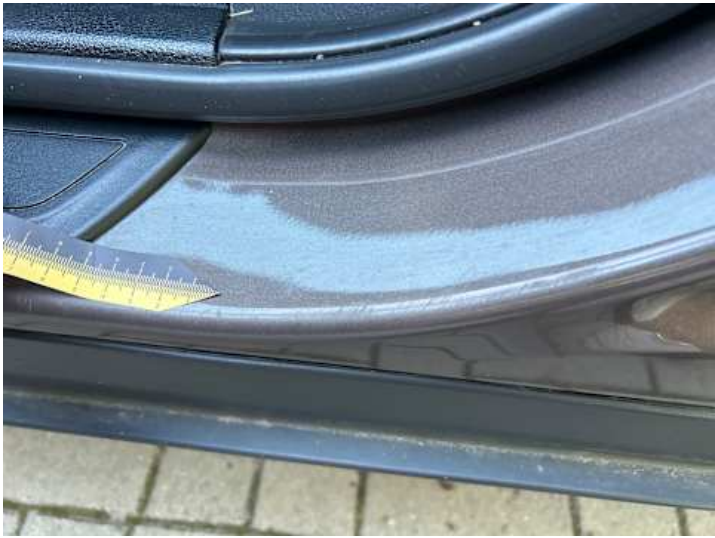
Schweller links (Kratzer)

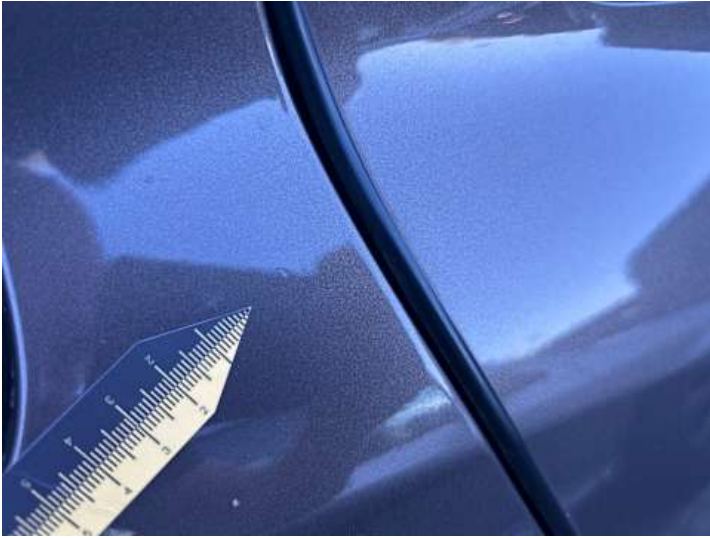
| Fahrzeugteil | Lackschichtdicke (in µm) | Fahrzeugteil | Lackschichtdicke (in µm) |
|---|---|---|---|
| Seitenteil hinten links | 120 | Seitenteil hinten rechts | 250 |

Seitenteil hinten rechts (Unsachgemäß instand gesetzt)

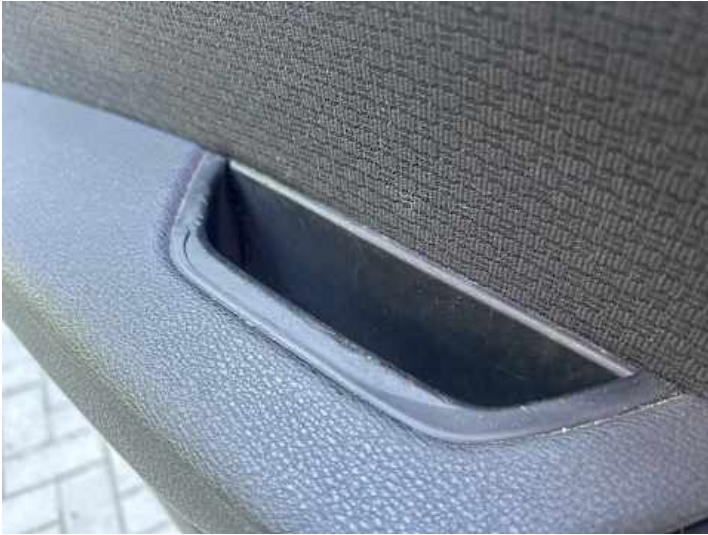
Innenraum (Verschleiß)

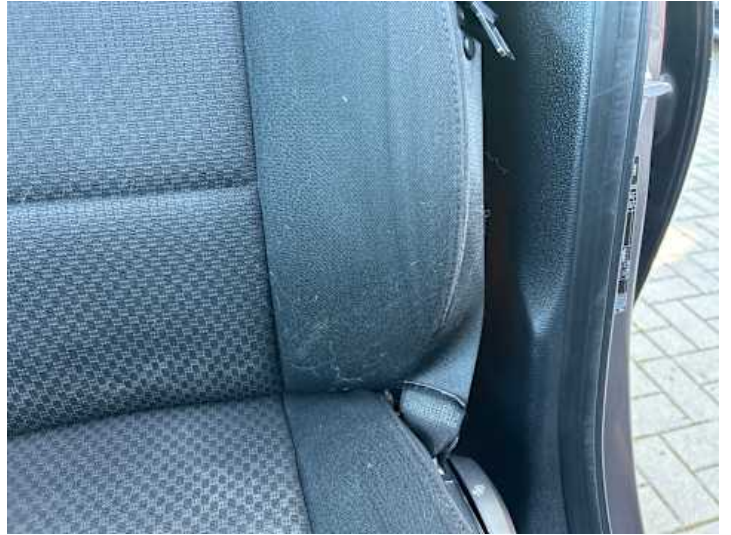
Innenraum (Verschleiß)

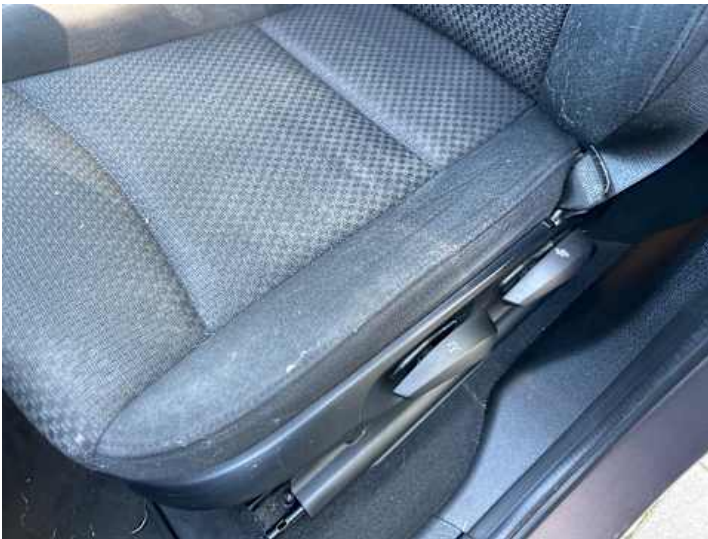
Innenraum (Verschleiß)
