## Renault Megane Luxe

EZ 04/2010 | Limousine | Benzin | Schaltgetriebe | 279.686km

Fahrzeug aufgenommen am: 11.08.2026

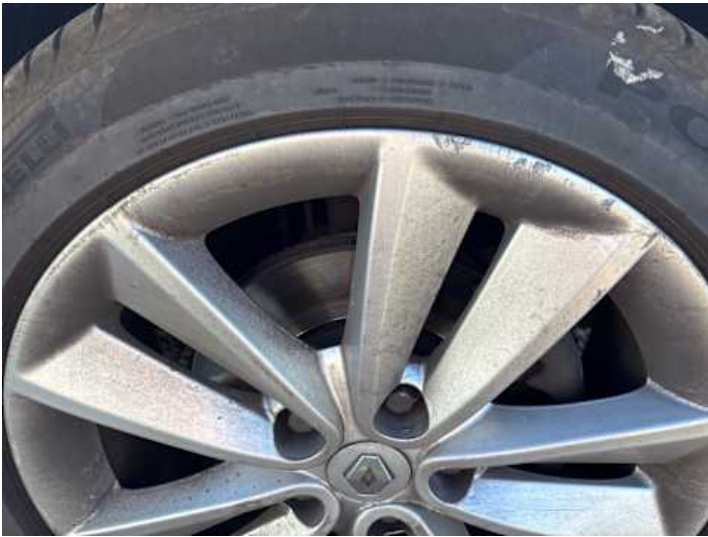
Rad (Kratzer)

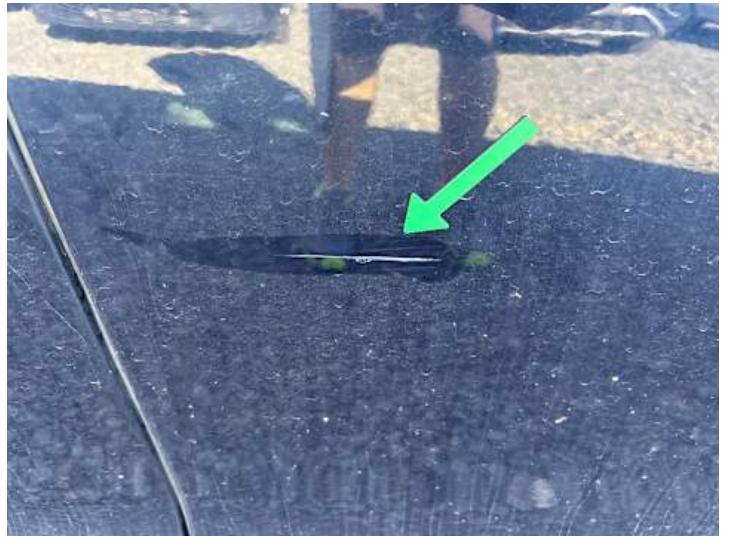
Beifahrertür (Kratzer)

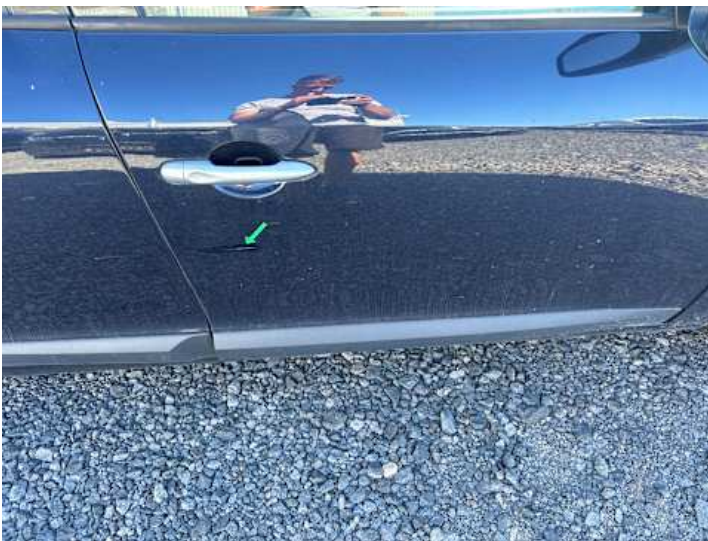
Beifahrertür (Kratzer)

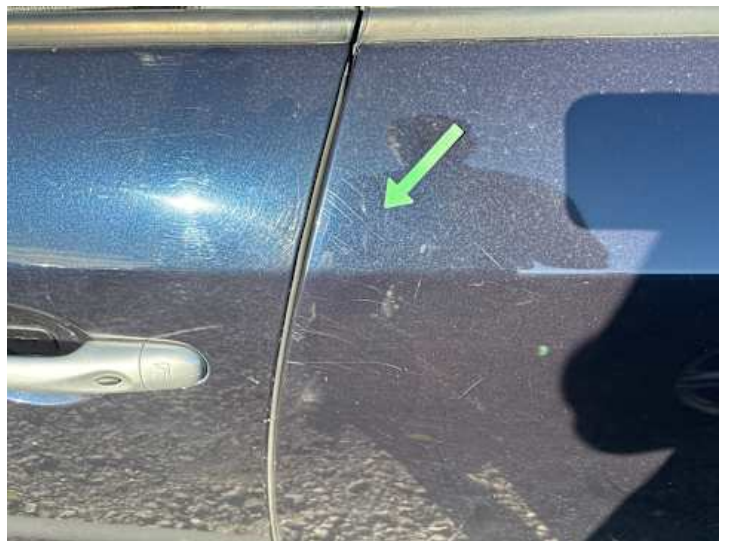
Türe hinten links (Kratzer)

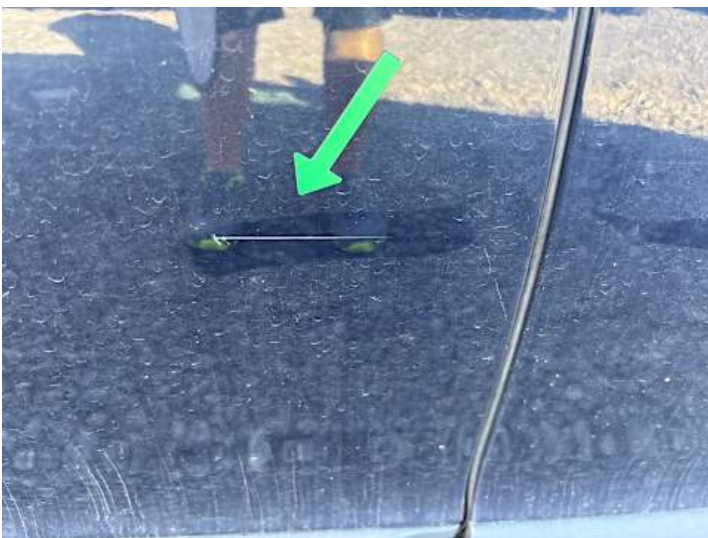
Türe hinten rechts (Kratzer)

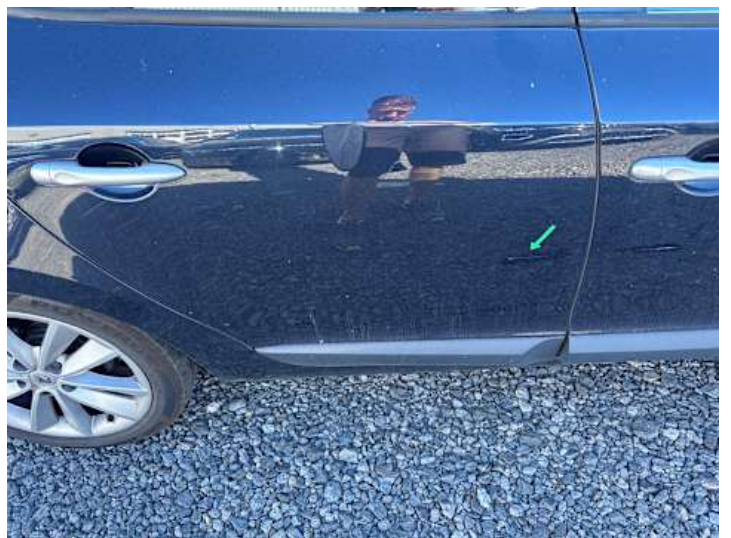
Türe hinten rechts (Kratzer)

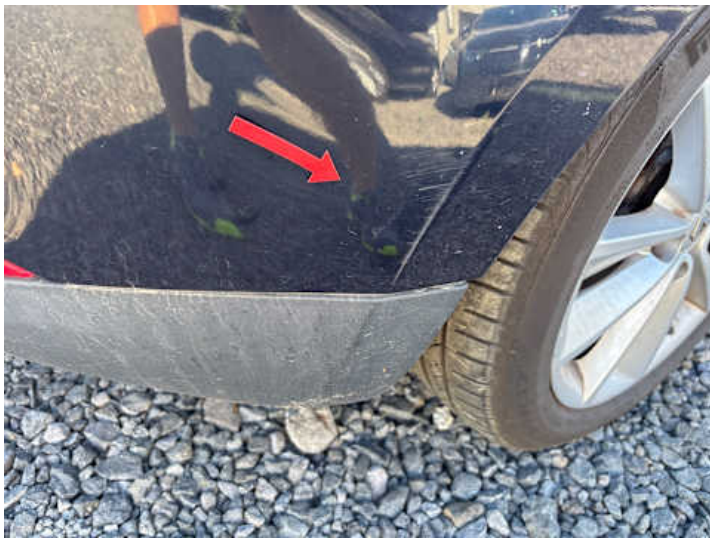
Stoßstange hinten (Kratzer)

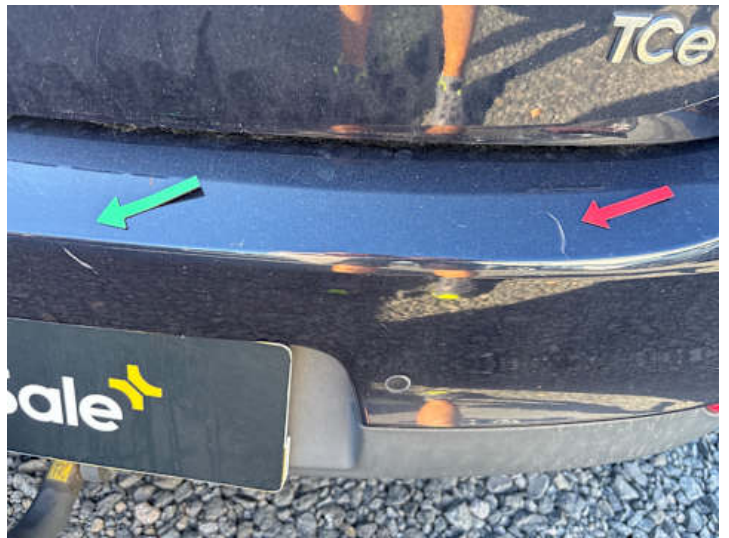
Stoßstange hinten (Kratzer)

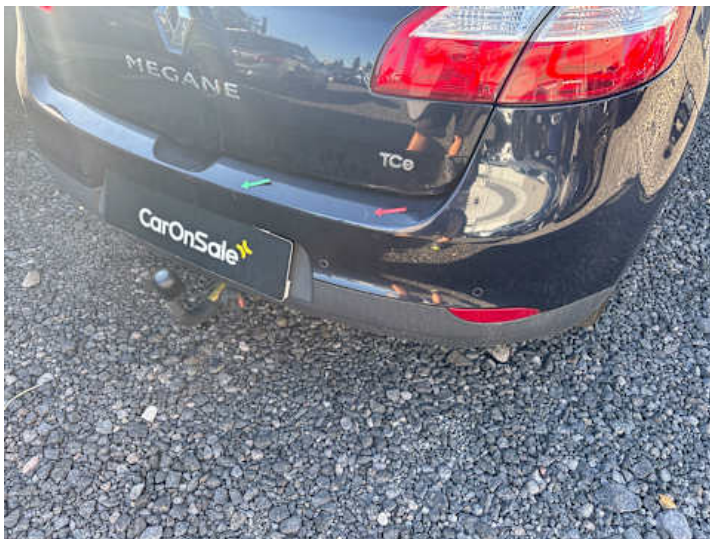
Stoßstange hinten (Kratzer)

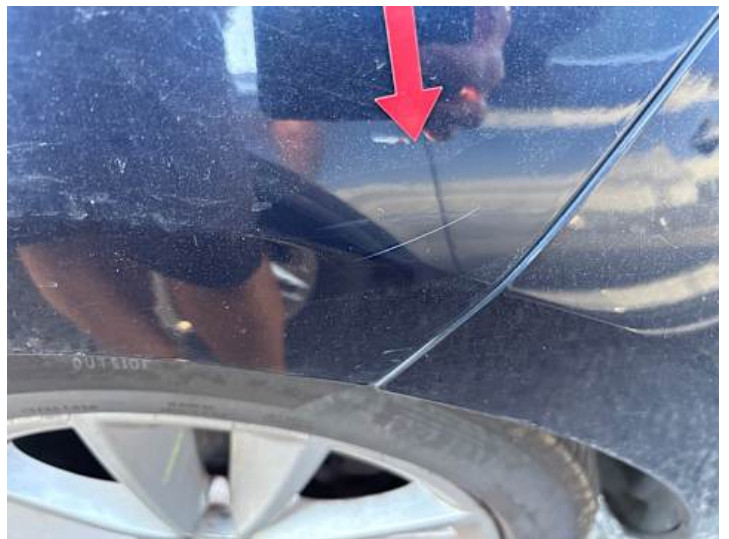
Seitenteil hinten links (Kratzer)

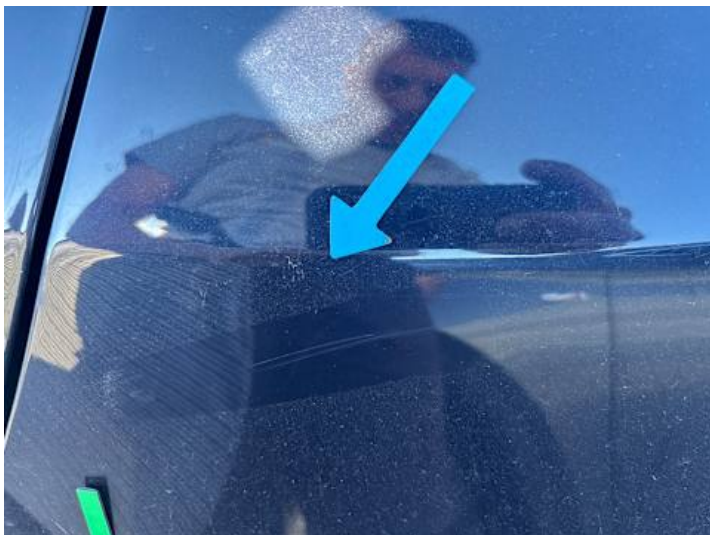
Seitenteil hinten links (Kratzer)

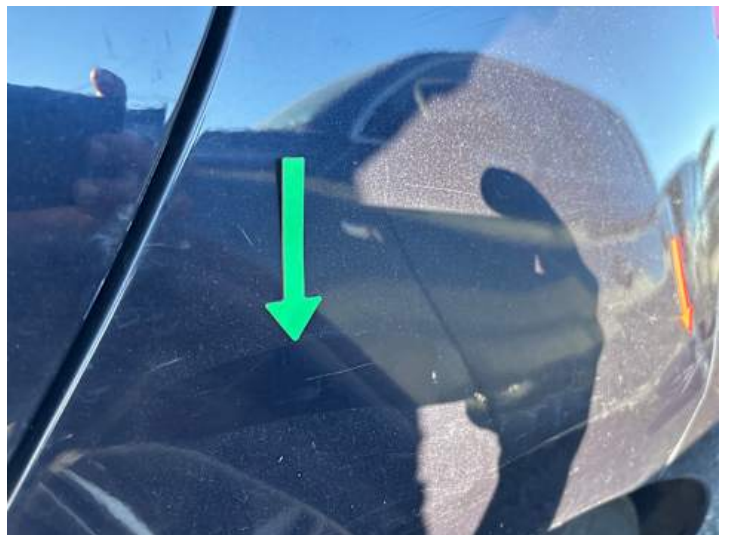
Seitenteil hinten links (Kratzer)

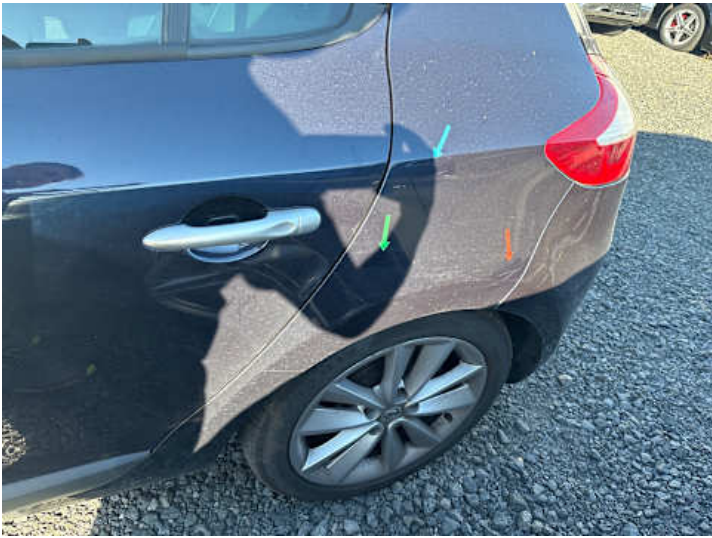
Seitenteil hinten links (Kratzer)

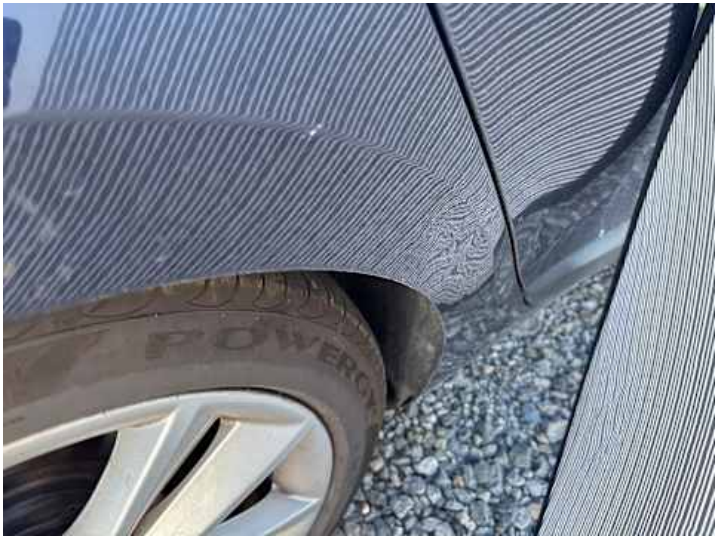
Seitenteil hinten rechts (Delle)

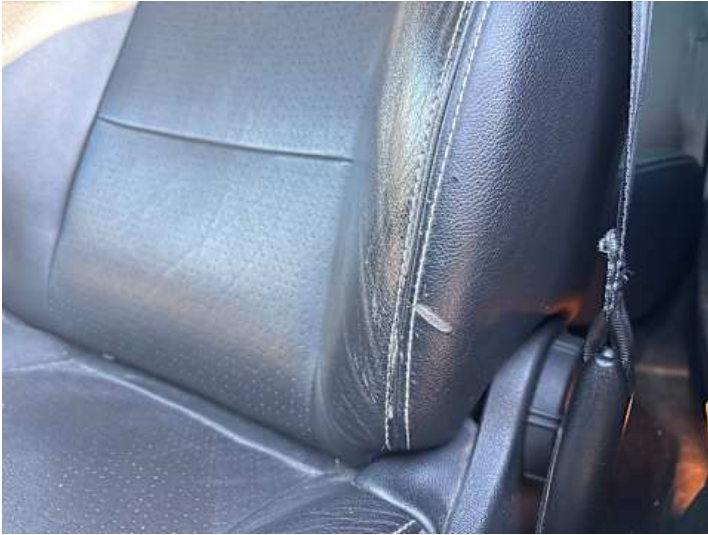
Innenraum (Verschleiß, Riss/Bruch)

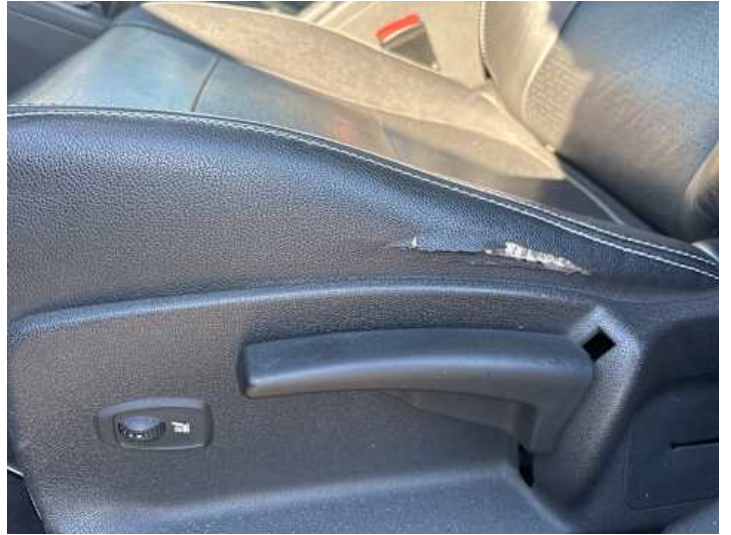
Innenraum (Verschleiß, Riss/Bruch)
