## Mercedes-Benz SLK 300

EZ 11/2010 | Roadster/Cabrio | Benzin | Automatikgetriebe |  
195.991km

Fahrzeug aufgenommen am: 06.08.2026

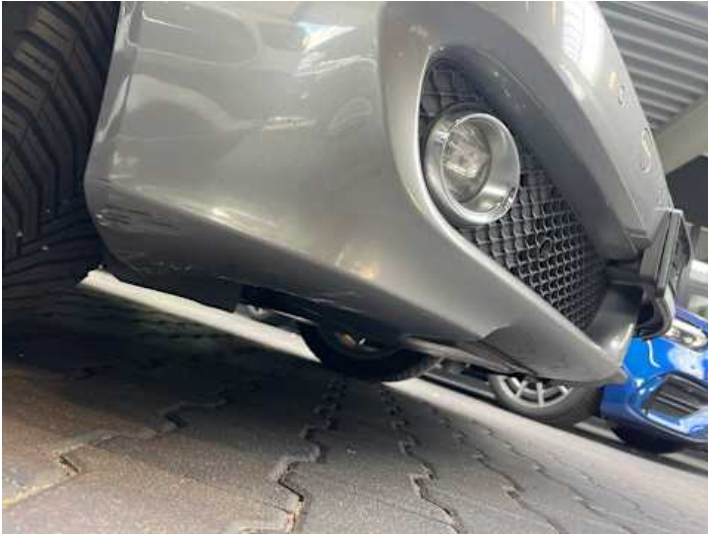
Stoßstange vorne (Kratzer, Lackschaden)

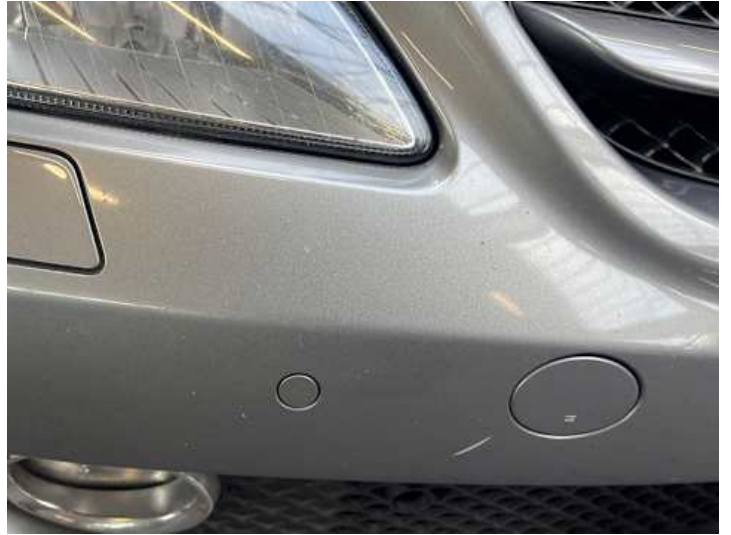
Stoßstange vorne (Kratzer, Lackschaden)

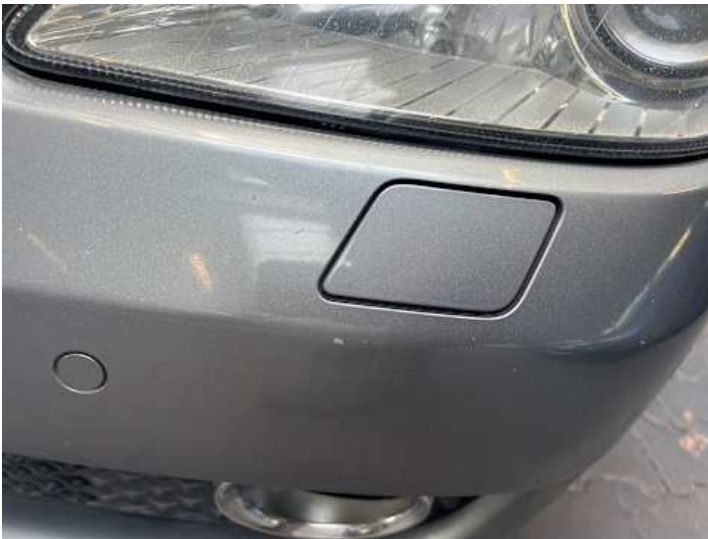
Stoßstange vorne (Kratzer, Lackschaden)

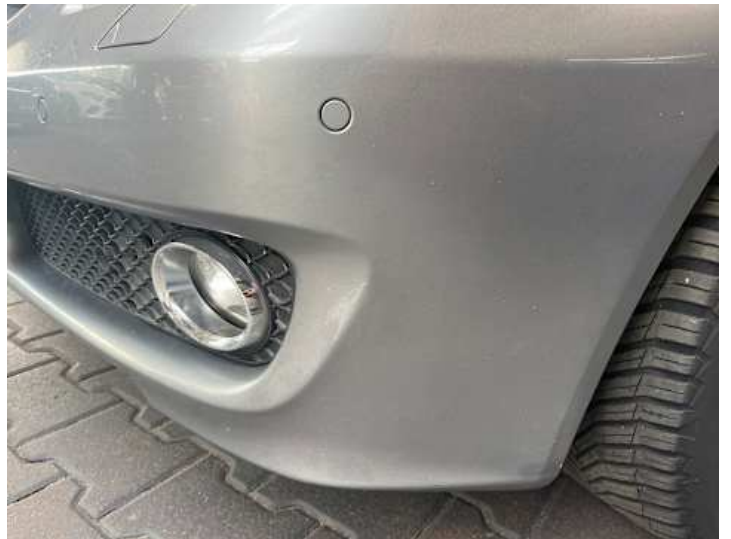
Stoßstange vorne (Lackschaden, Ausgeblichen/Matt)

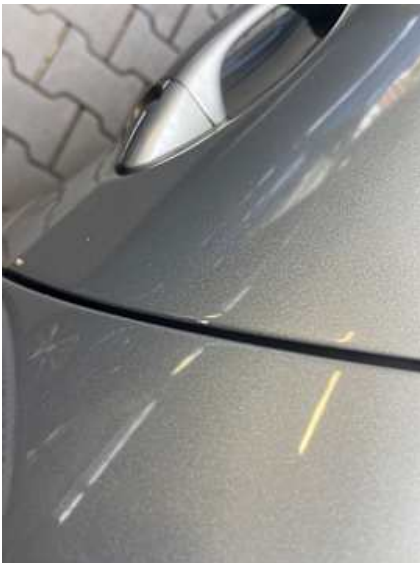
Fahrertür (Lackschaden)

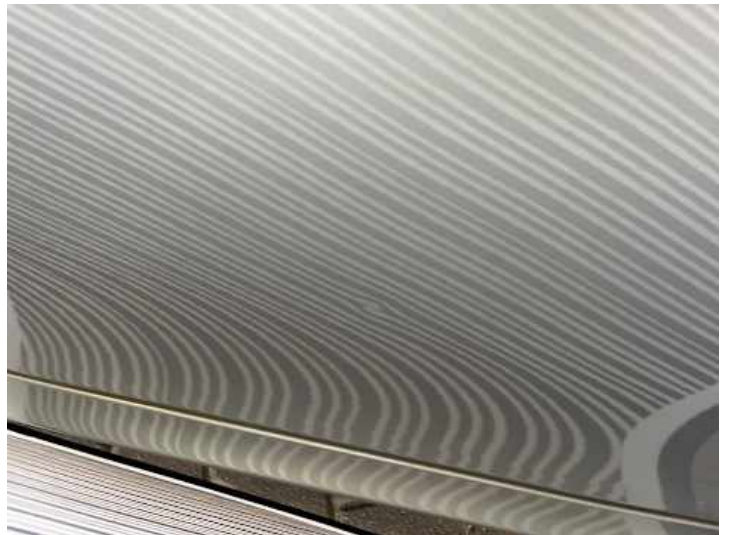
Beifahrertür (Delle)

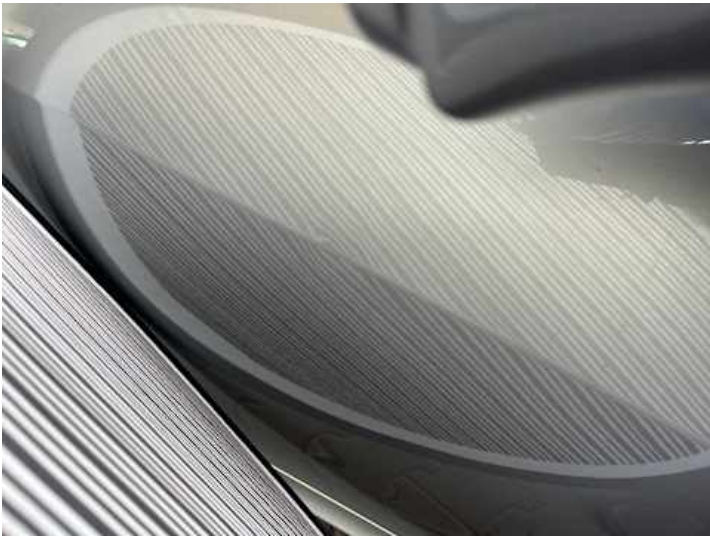
Beifahrertür (Delle)

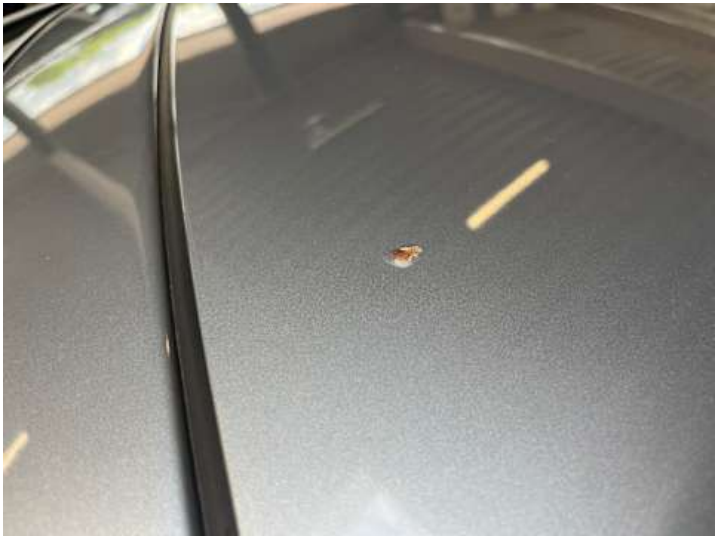
Dach (Lackschaden, Rost)

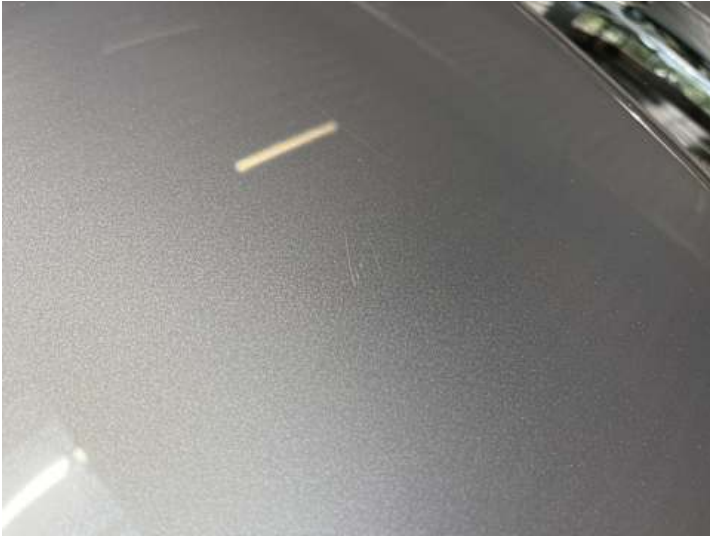
Dach (Kratzer, Lackschaden)

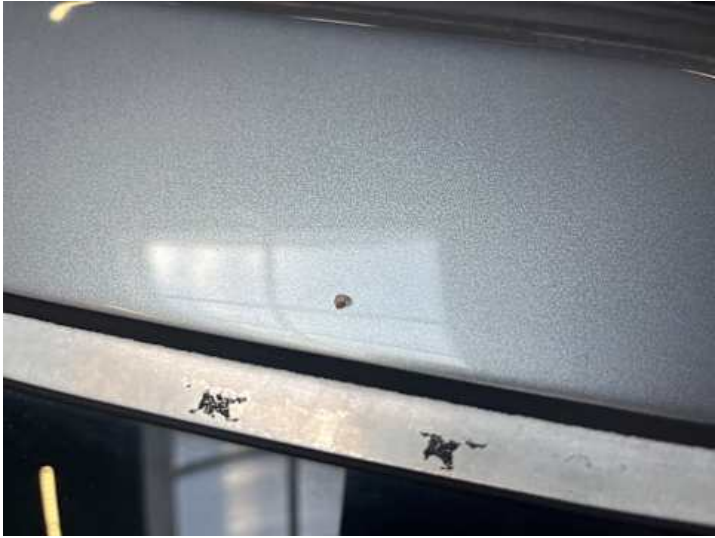
Dach (Lackschaden, Steinschlag)

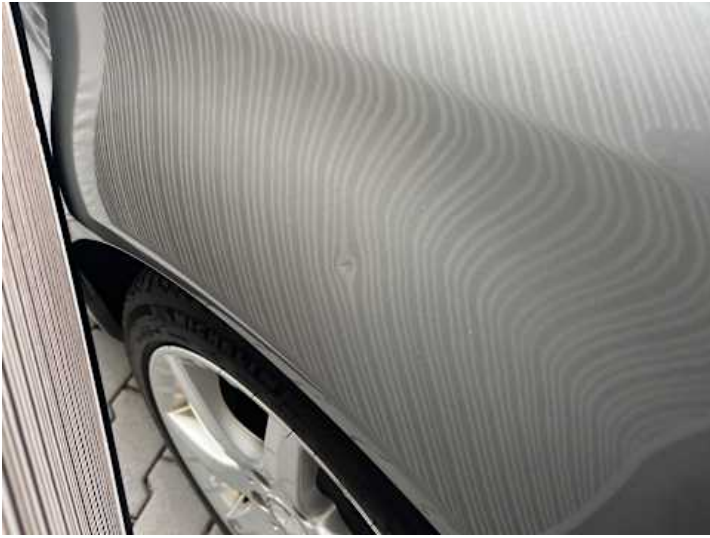
Seitenteil hinten links (Delle)

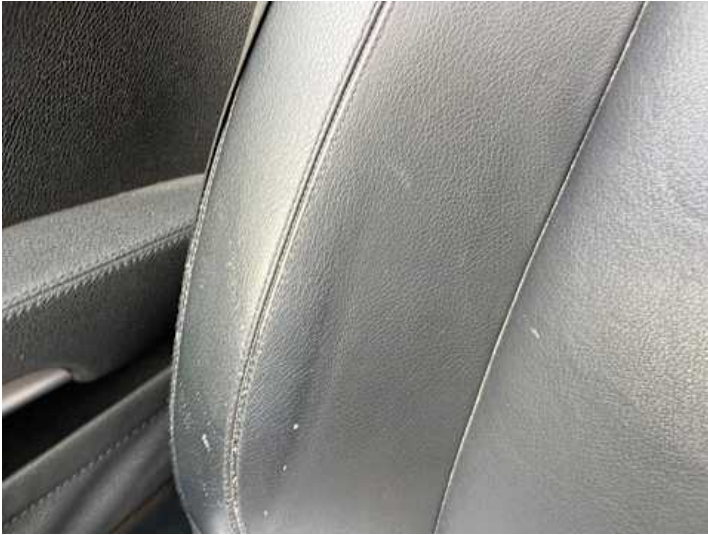
Innenraum (Verschleiß)

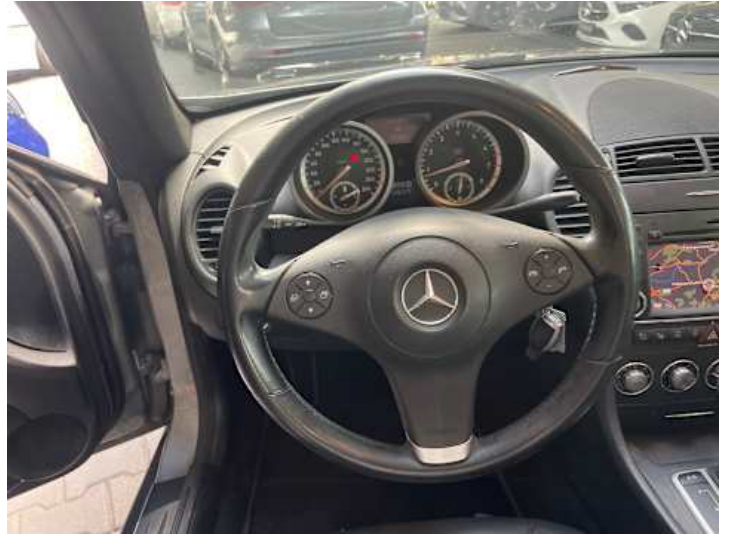
Innenraum (Verschleiß)

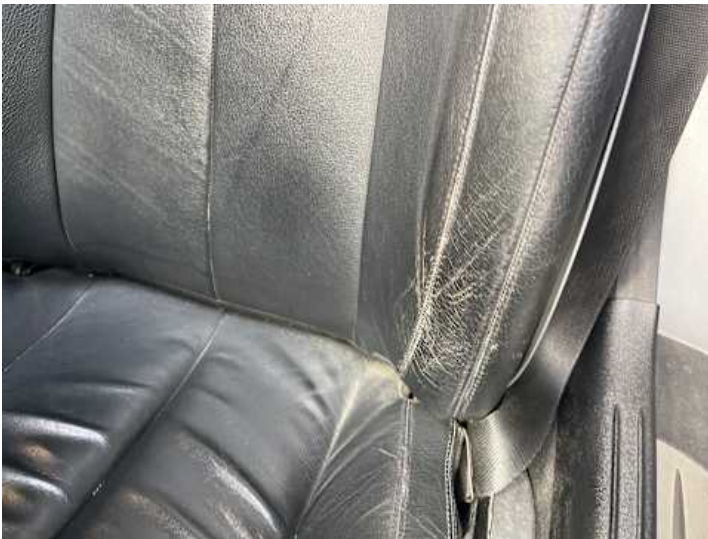
Innenraum (Verschleiß)

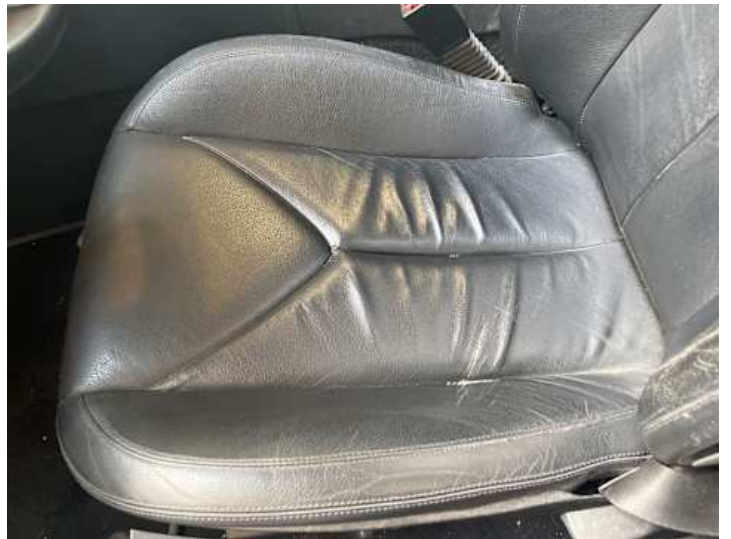
Innenraum (Verschleiß)
