## Opel Zafira Family Plus

EZ 04/2013 | Van | Benzin | Schaltgetriebe | 203.639km

Fahrzeug aufgenommen am: 24.08.2026

# Hinweise zum Zustandsbericht

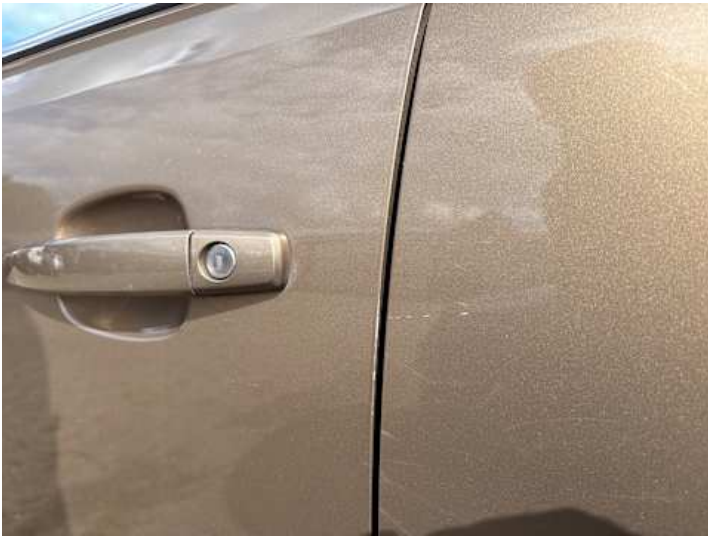
Fahrertür (Lackschaden)

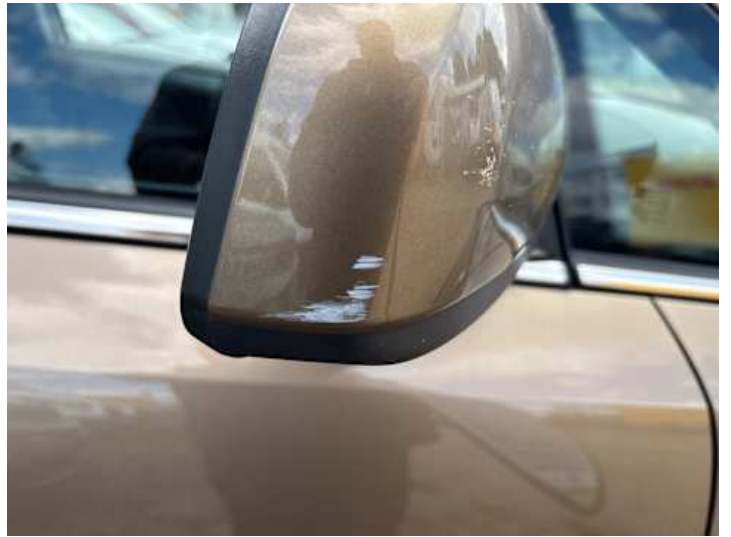
Beifahrertür (Lackschaden)

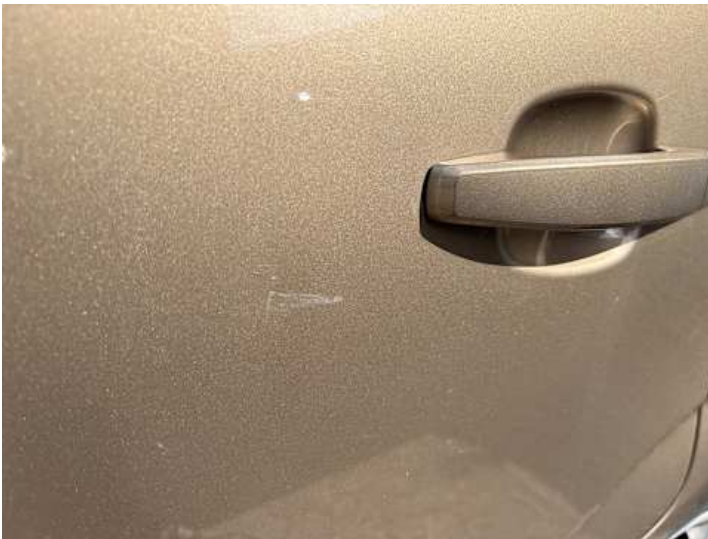
Türe hinten links (Lackschaden)

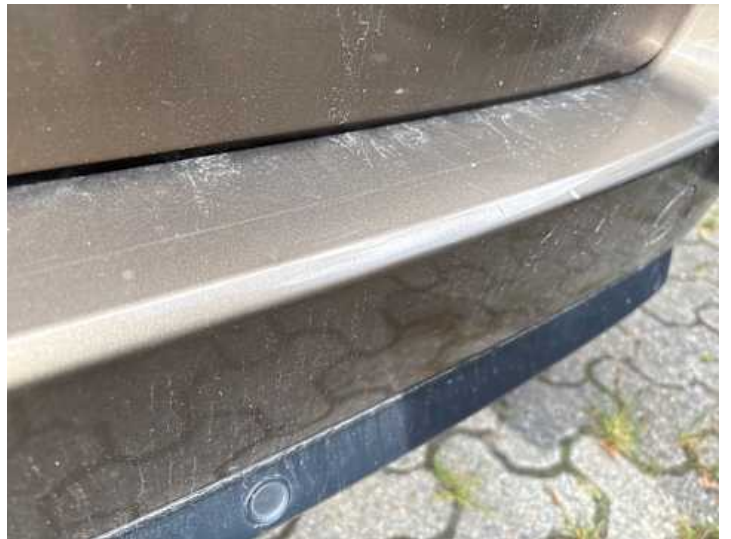
Stoßstange hinten (Kratzer)

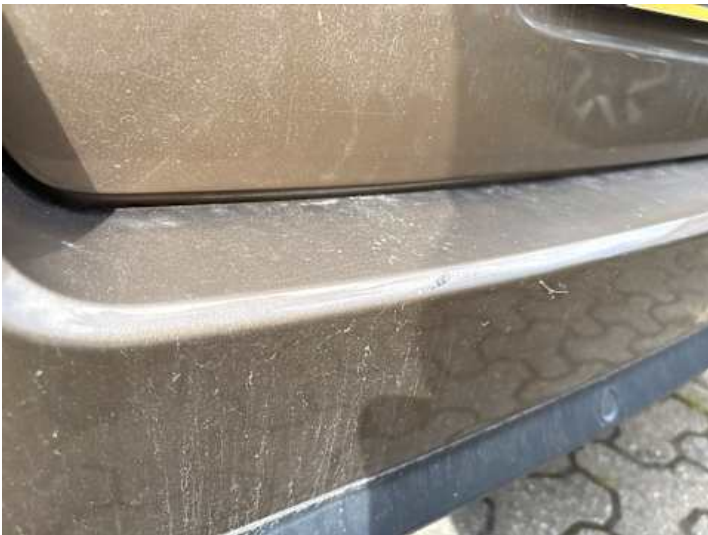
Stoßstange hinten (Kratzer)

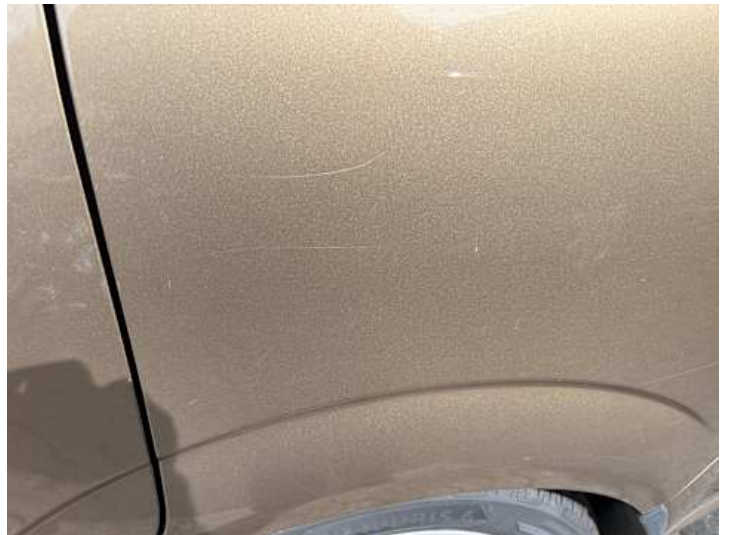
Seitenteil hinten links (Kratzer)

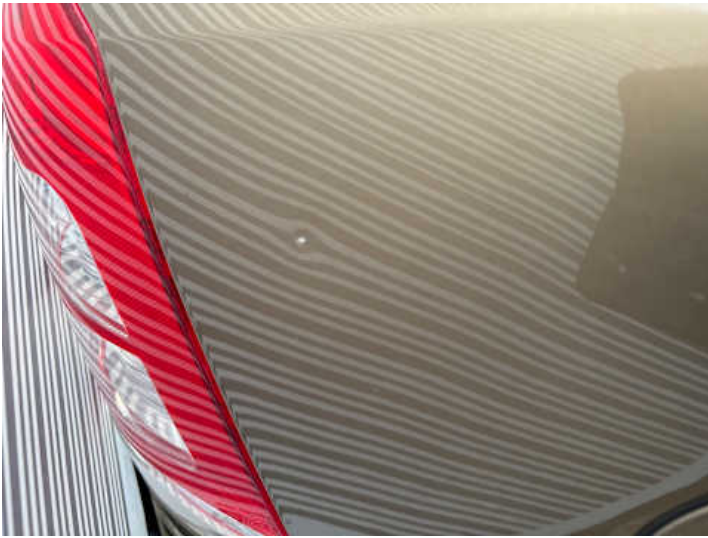
Seitenteil hinten rechts (Delle, Steinschlag)

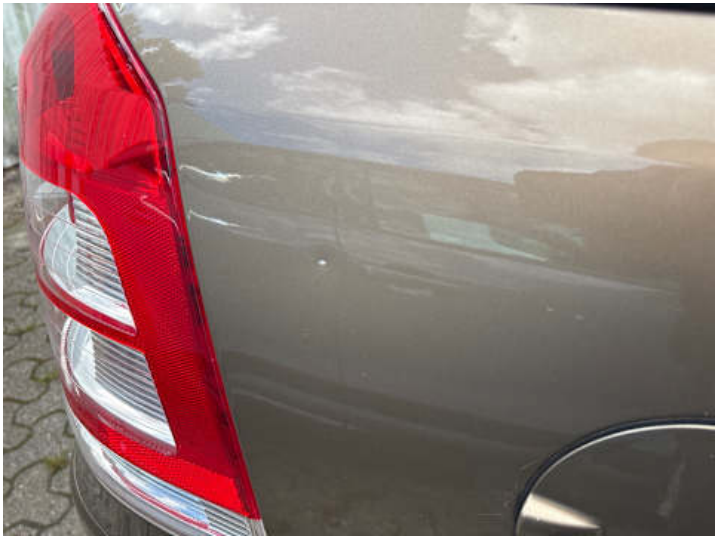
Seitenteil hinten rechts (Delle, Steinschlag)

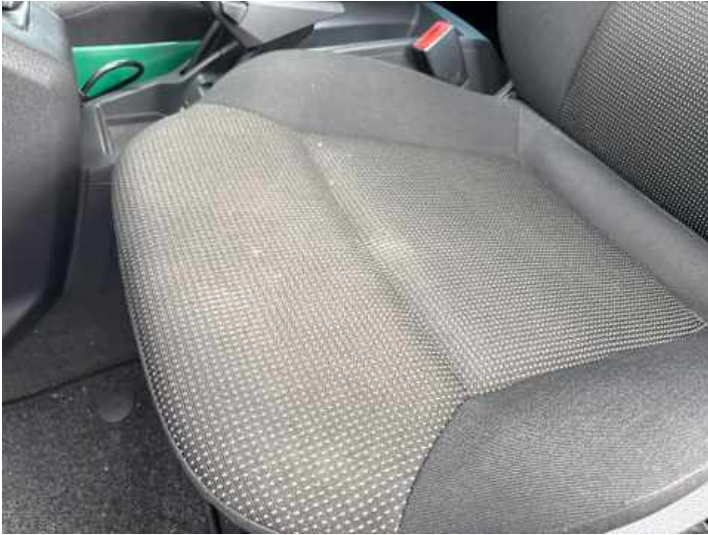
Innenraum (Verschmutzung)

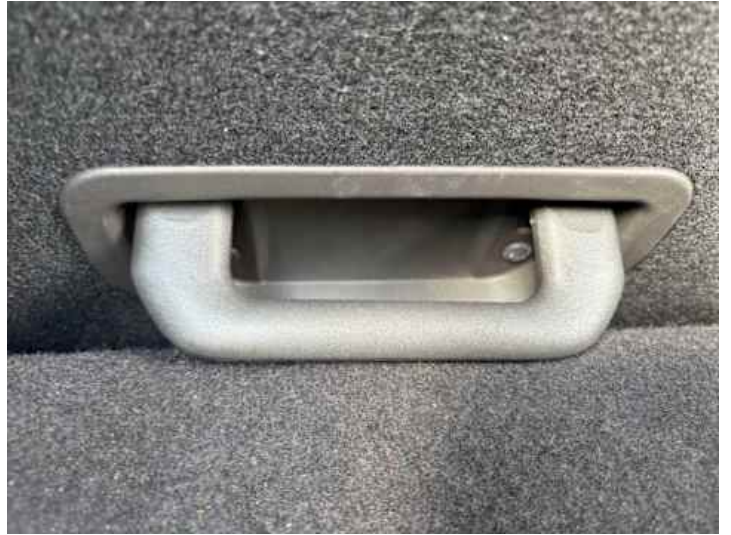
Innenraum (Anderer Schaden): Dritte Sitzreihe Griff beschädigt

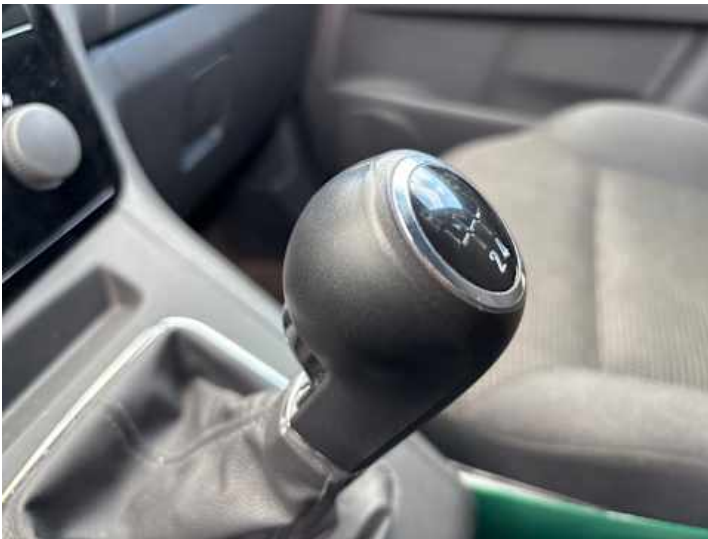
Innenraum (Verschleiß)
