## Zustandsbericht / Minderwertgutachten

**W0VZS6EG2J1109135**

| Hersteller | OPEL | Typ / Handelsbez. bzw. Modell | Insignia Grand Sport 2.0 Diesel Dynamic |

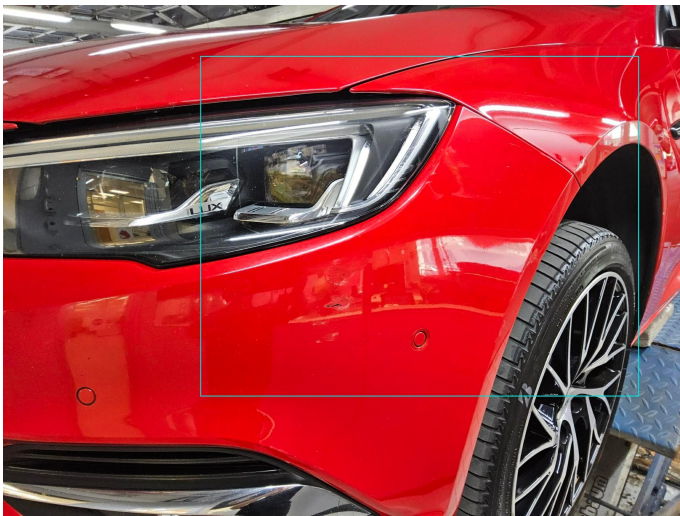
1. Stoßfänger vorne, Scheinwerfer, Kotflügel vorne links Unfall-schaden , Gutachten empfohlen/Mehrkosten möglich (Bild 1, 2, 3, 4, 5)

Bild 1:  
Außen, Stoßfänger vorne, Scheinwerfer, Kotflügel vorne links,  
Unfallschaden , Gutachten empfohlen/Mehrkosten möglich

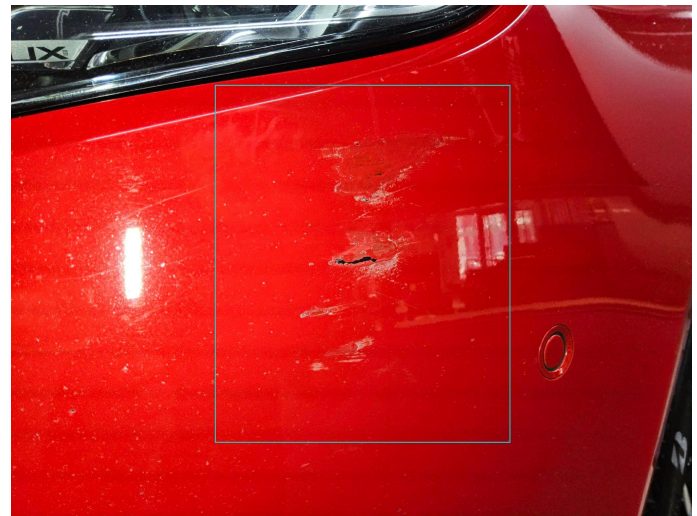
Bild 2:  
Außen, Stoßfänger vorne, Scheinwerfer, Kotflügel vorne links,  
Unfallschaden , Gutachten empfohlen/Mehrkosten möglich

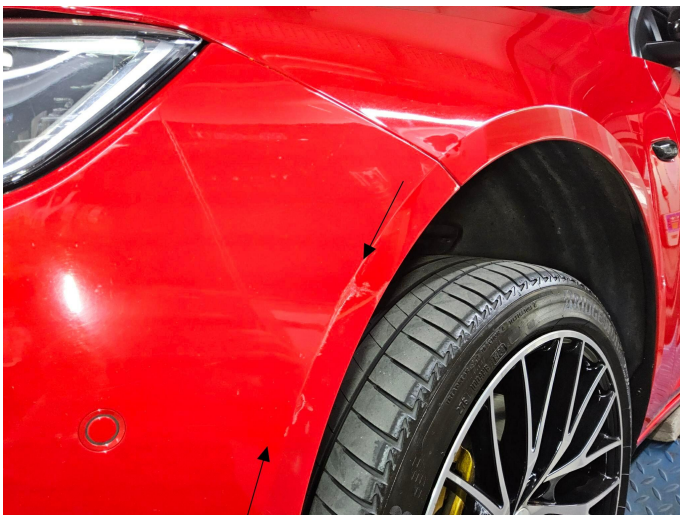
Bild 3:  
Außen, Stoßfänger vorne, Scheinwerfer, Kotflügel vorne links,  
Unfallschaden , Gutachten empfohlen/Mehrkosten möglich

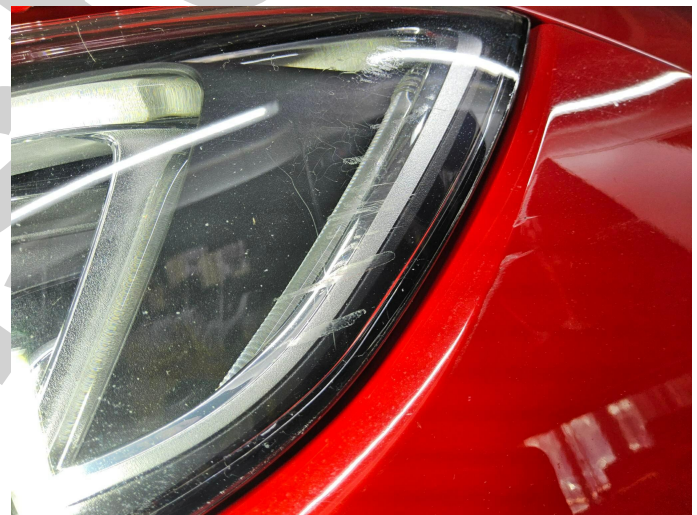
Bild 4:  
Außen, Stoßfänger vorne, Scheinwerfer, Kotflügel vorne links,  
Unfallschaden , Gutachten empfohlen/Mehrkosten möglich

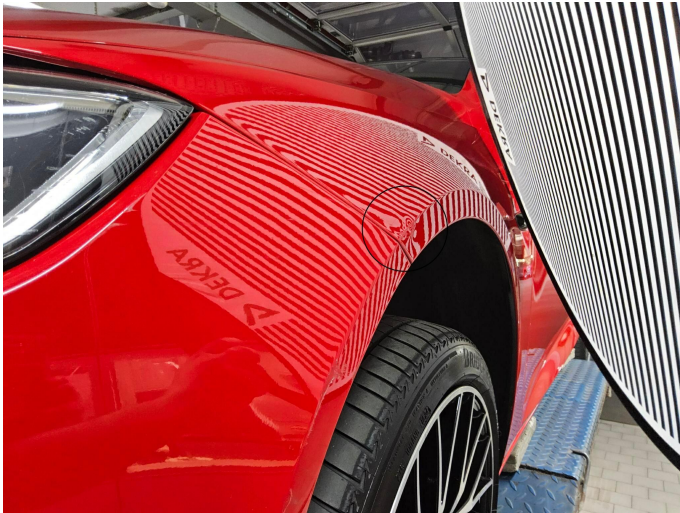
Bild 5:  
Außen, Stoßfänger vorne, Scheinwerfer, Kotflügel vorne links,  
Unfallschaden , Gutachten empfohlen/Mehrkosten möglich

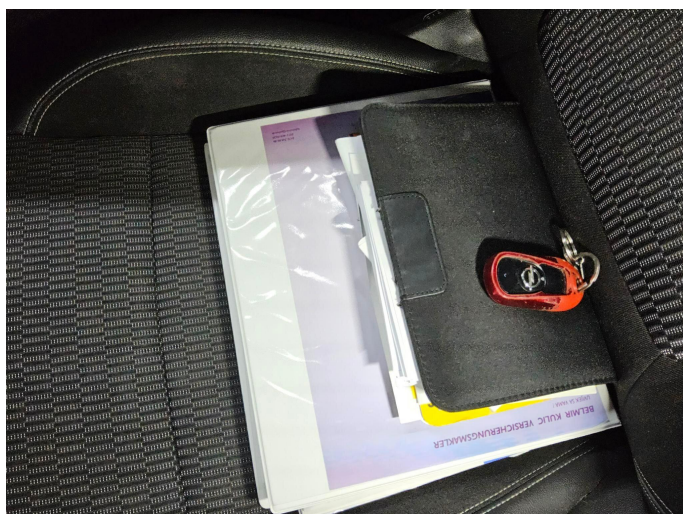
3  
Schlüssel

| | <i>Rep. Kosten<br/>in EUR</i> | <i>Anrechnung</i> | <i>Minderwert Kunde<br/>in EUR</i> | |
|---|---|---|---|---|
| 1. Fahrzeugschlüssel unvollständig / Schließanlage fehlt, erneuern | | | | |
