## Fiat Doblò Lounge

EZ 03/2015 | Van | Diesel | Schaltgetriebe | 140.454km  
Besteuerung: Differenzbesteuert (§24 UStG)  
Fahrzeugstandort: 40\*\*\*  
Fahrzeug aufgenommen am: 29.07.2026

# Hinweise zum Zustandsbericht

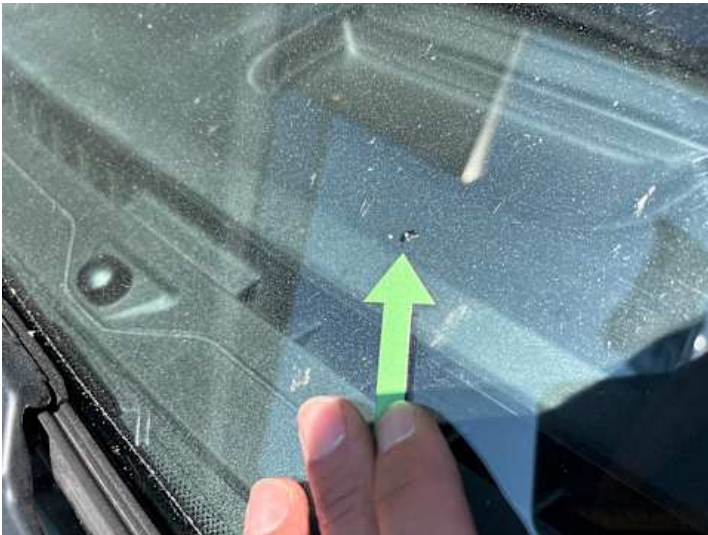
Windschutzscheibe (Steinschlag, Kratzer)

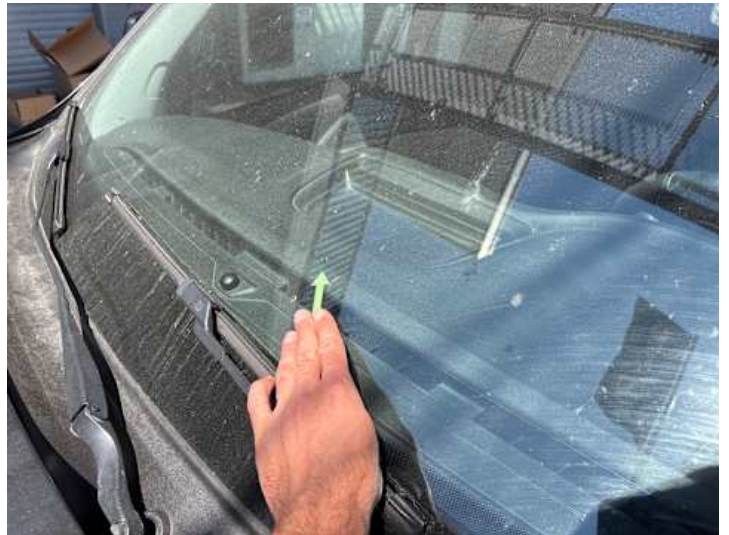
Windschutzscheibe (Steinschlag, Kratzer)

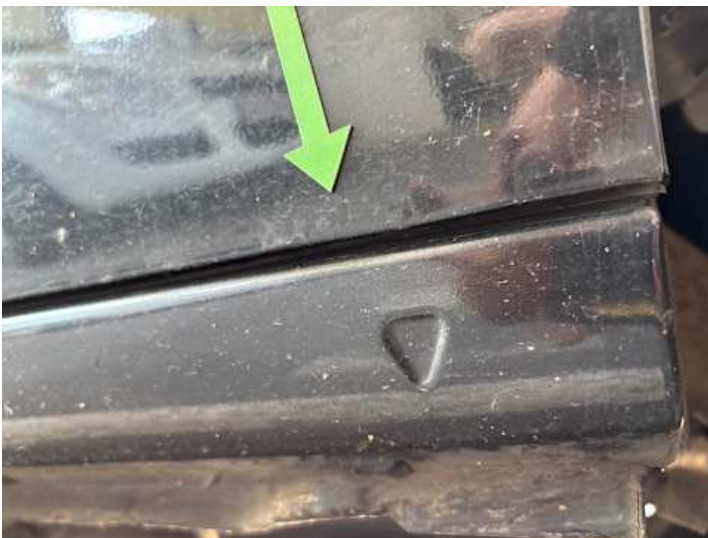
Türe hinten links (Rost)

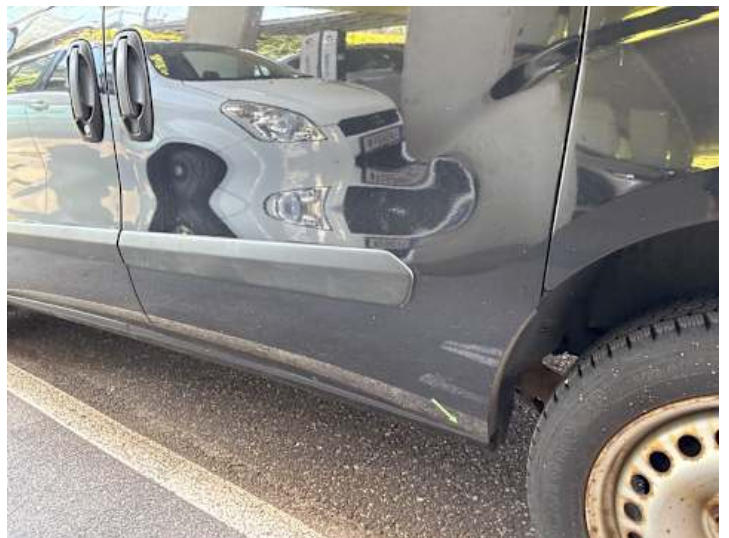
Türe hinten links (Rost)

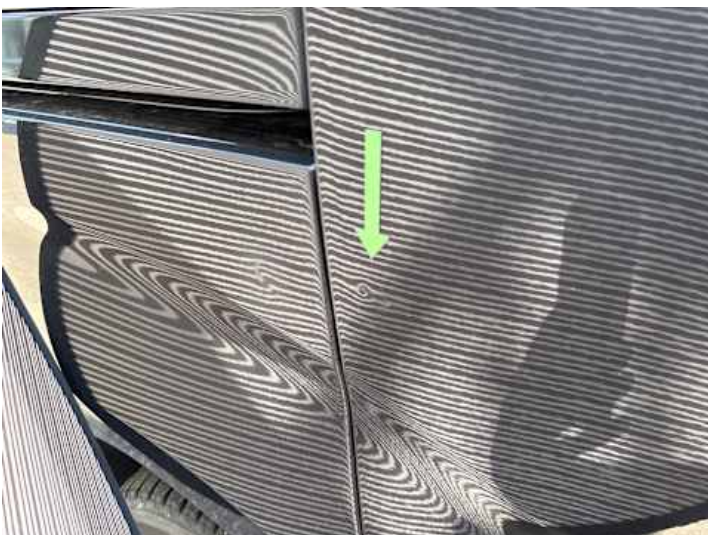
Türe hinten rechts (Delle)

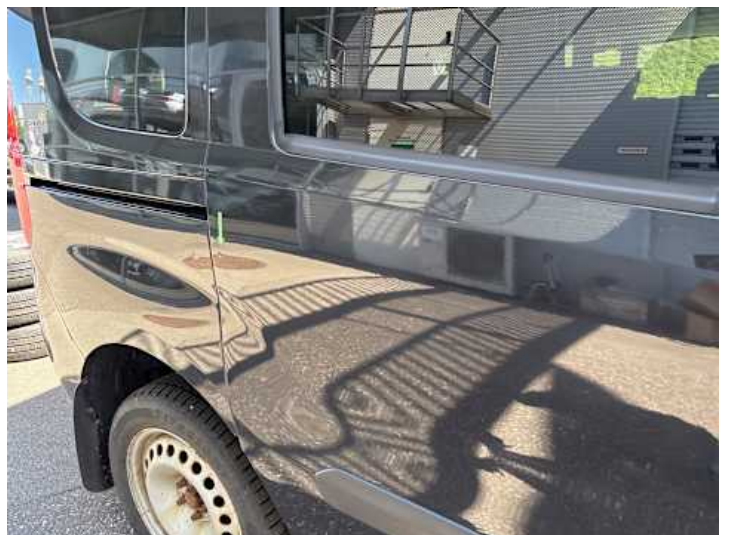
Türe hinten rechts (Delle)

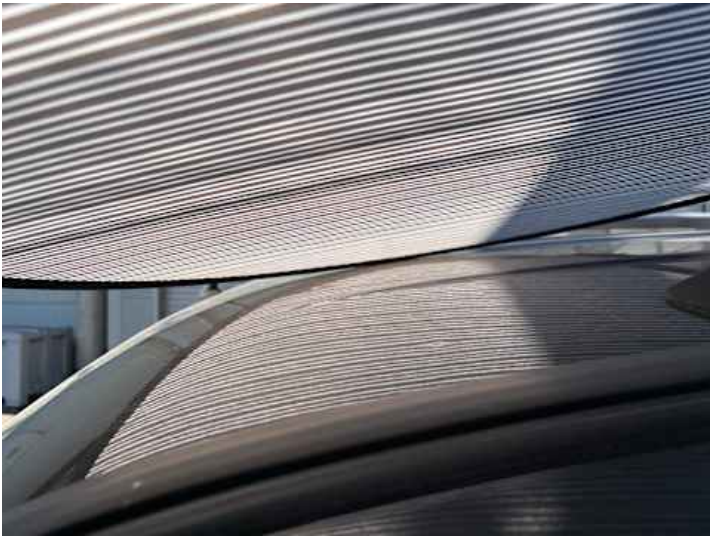
Dach (Delle)

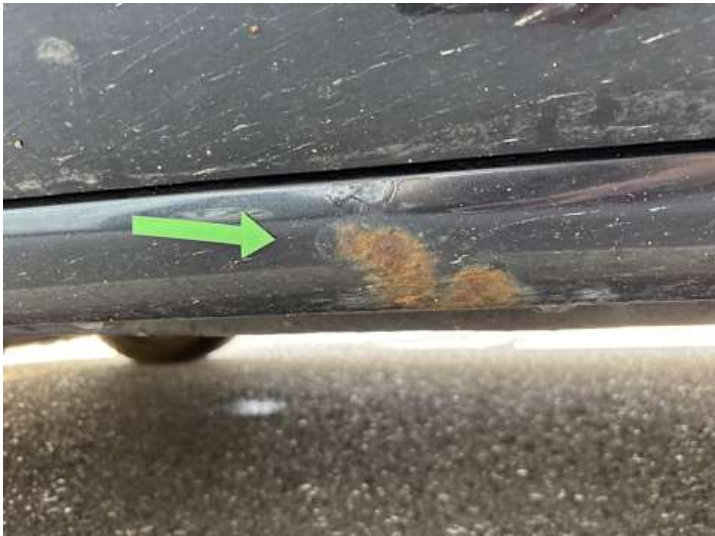
Schweller links (Rost)

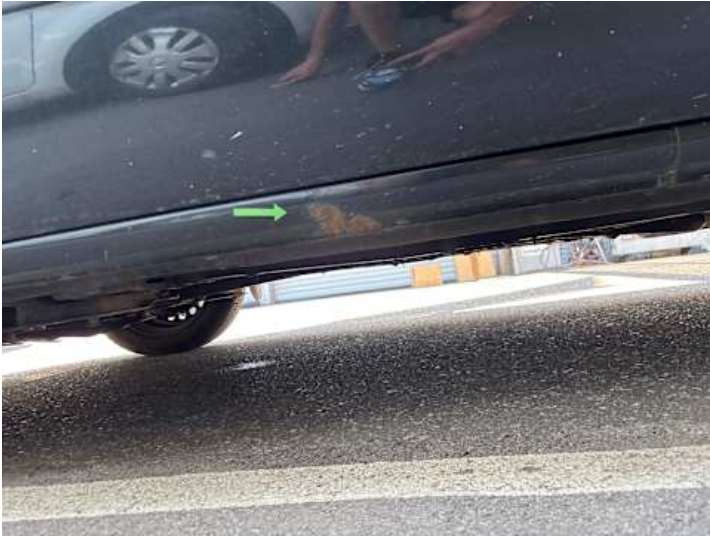
Schweller links (Rost)

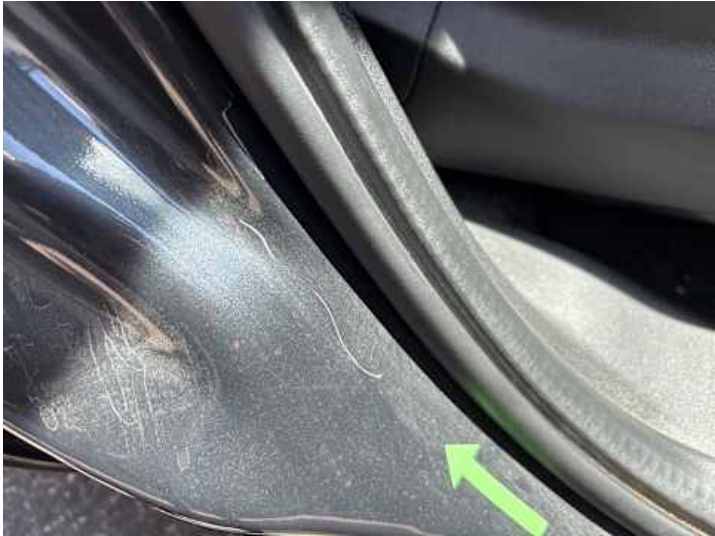
Schweller rechts (Kratzer)

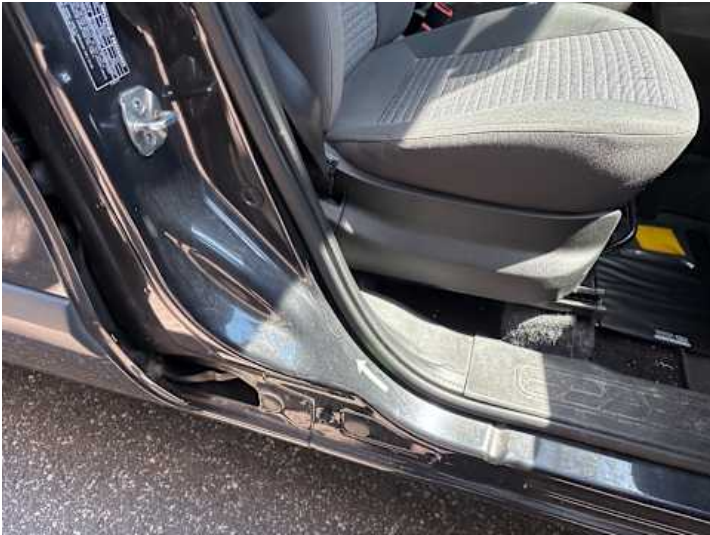
Schweller rechts (Kratzer)

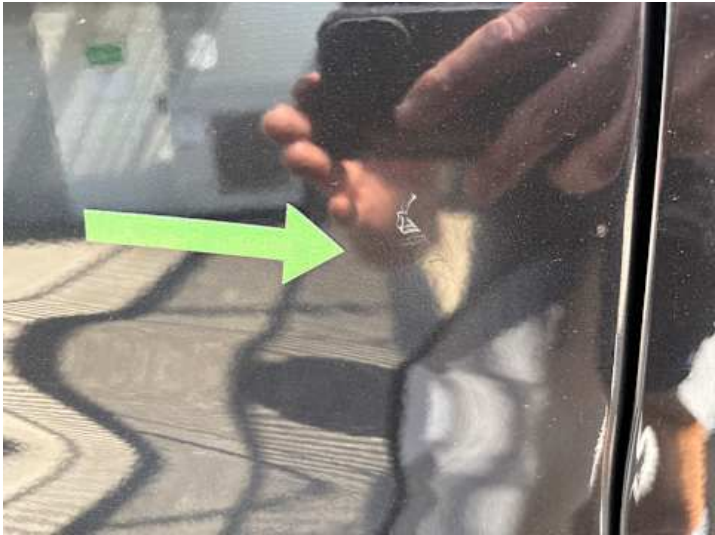
Seitenteil hinten rechts (Delle, Kratzer)

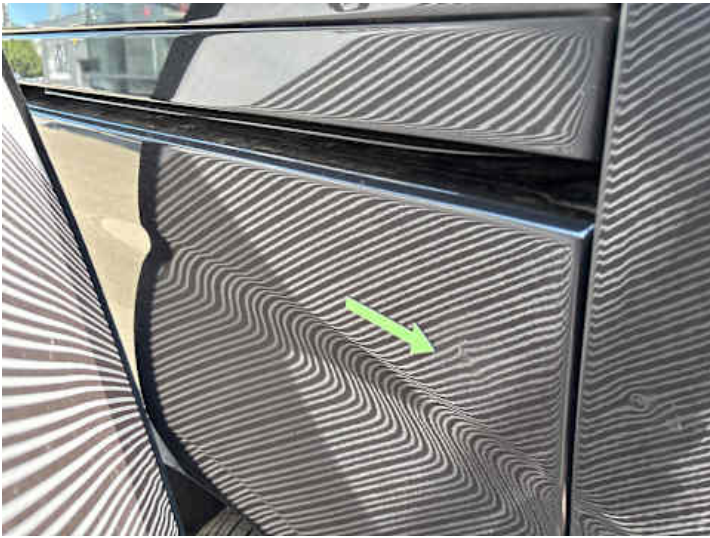
Seitenteil hinten rechts (Delle, Kratzer)

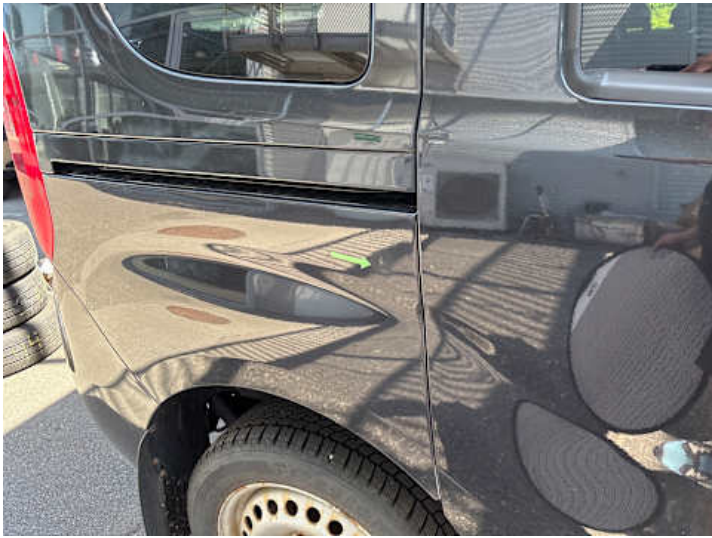
Seitenteil hinten rechts (Delle, Kratzer)

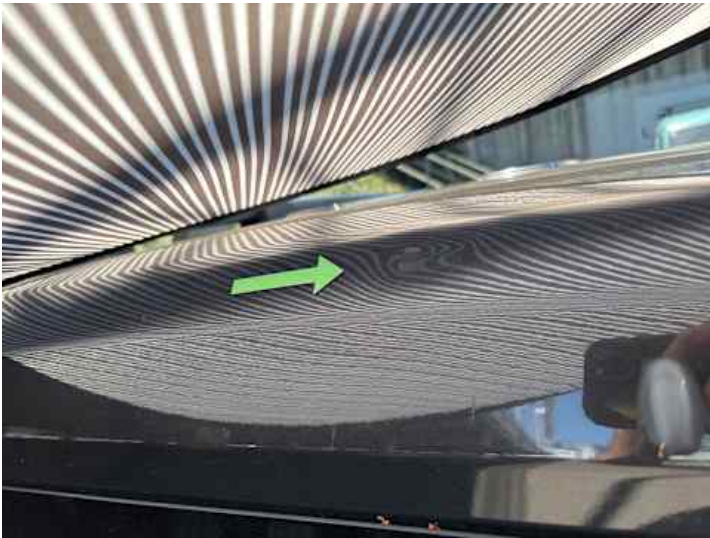
Heckklappe (Delle)

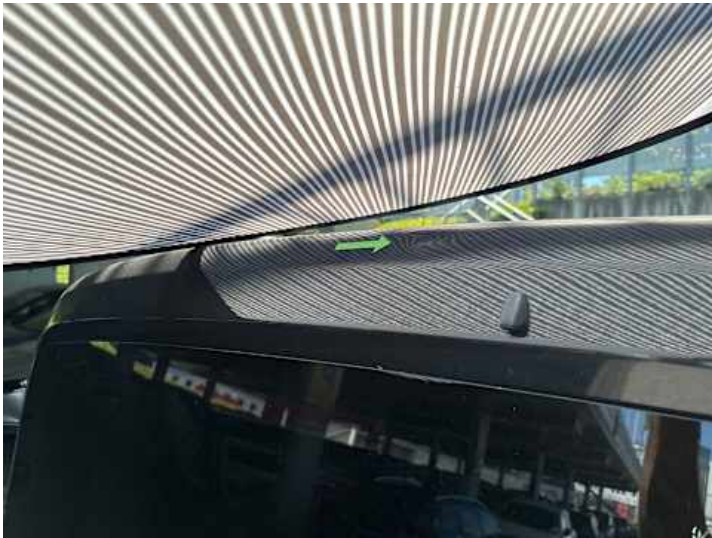
Heckklappe (Delle)

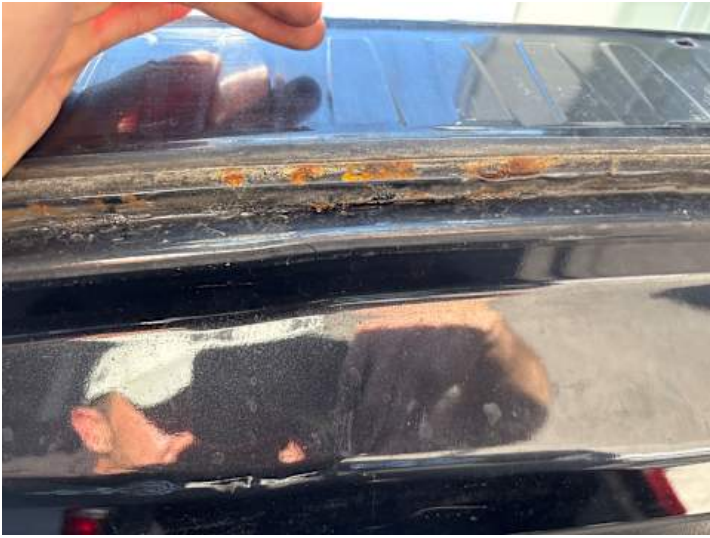
Heckklappe (Rost)

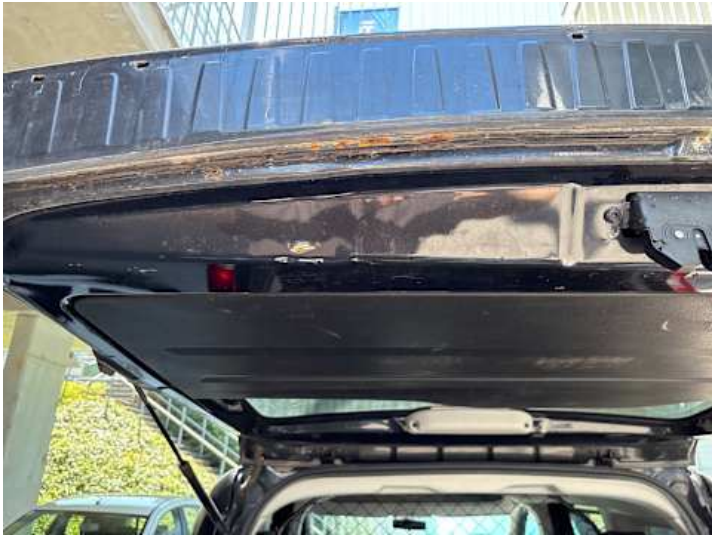
Heckklappe (Rost)
