## Opel Astra Edition

EZ 02/2008 | Kombi | Diesel | Schaltgetriebe | 274.279km  
Besteuerung: Differenzbesteuert (§25a UStG)  
Fahrzeugstandort: 76\*\*\*  
Fahrzeug aufgenommen am: 28.07.2026

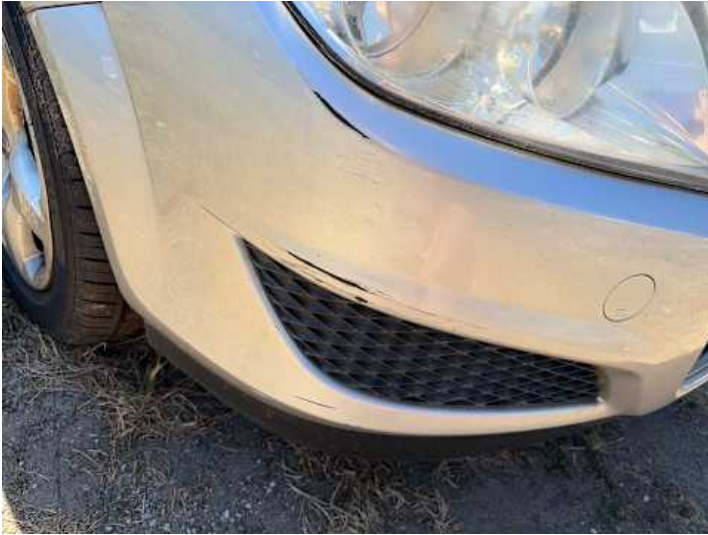
Stoßstange vorne (Kratzer, Lackschaden, Delle)

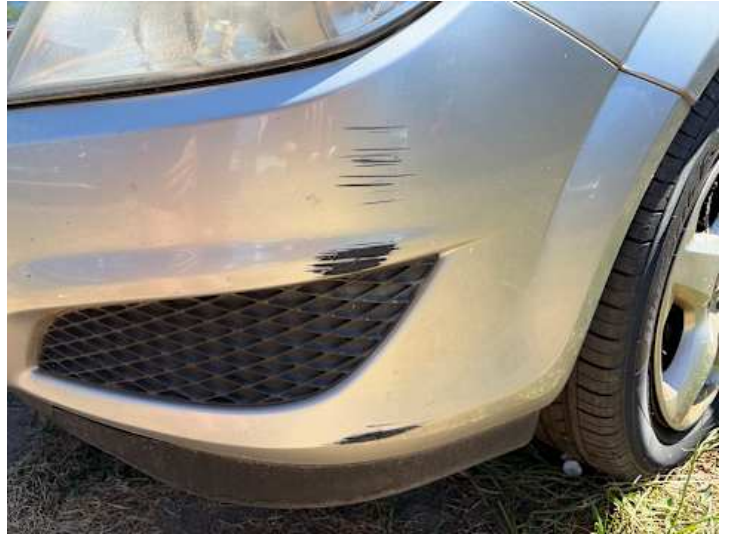
Stoßstange vorne (Kratzer, Lackschaden, Delle)

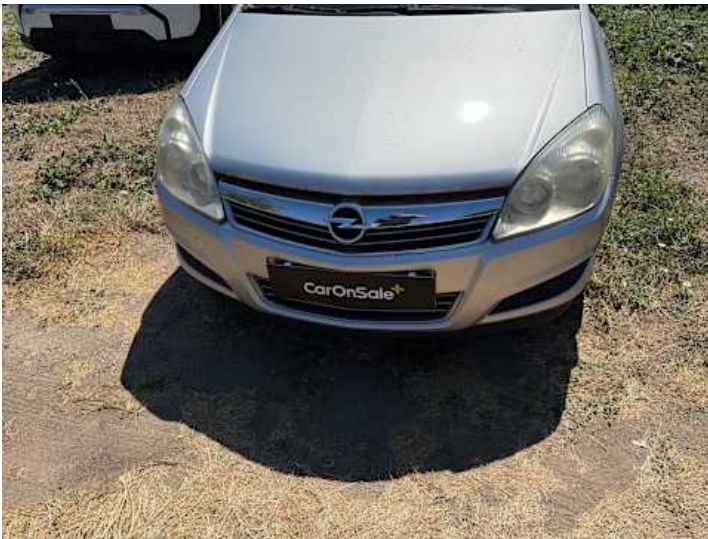
Stoßstange vorne (Kratzer, Lackschaden, Delle)

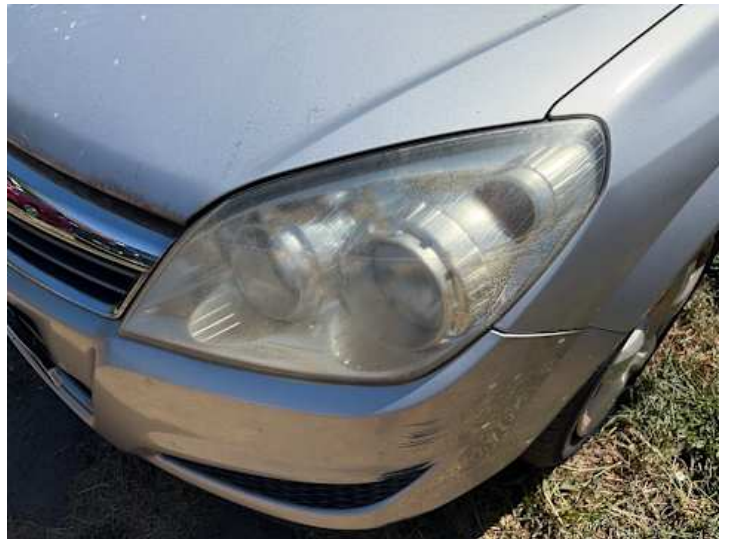
Scheinwerfer (links) (Blind)

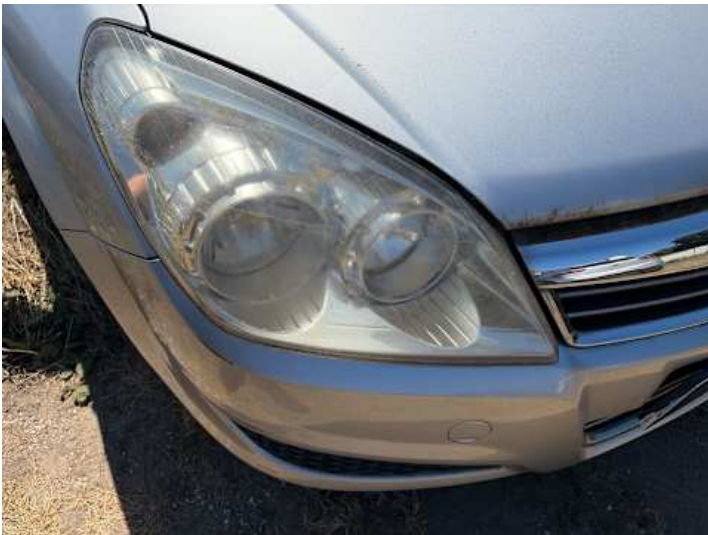
Scheinwerfer (rechts) (Blind)

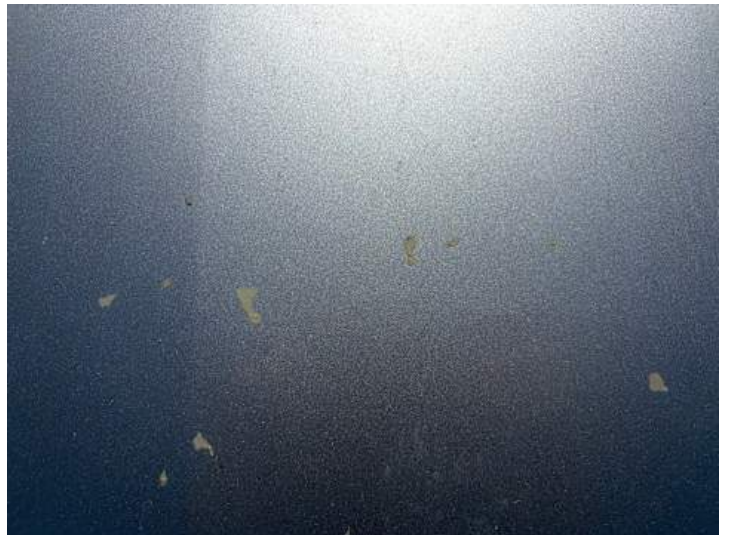
Motorhaube (Kratzer, Lackschaden, Unsachgemäß instand gesetzt, Delle)

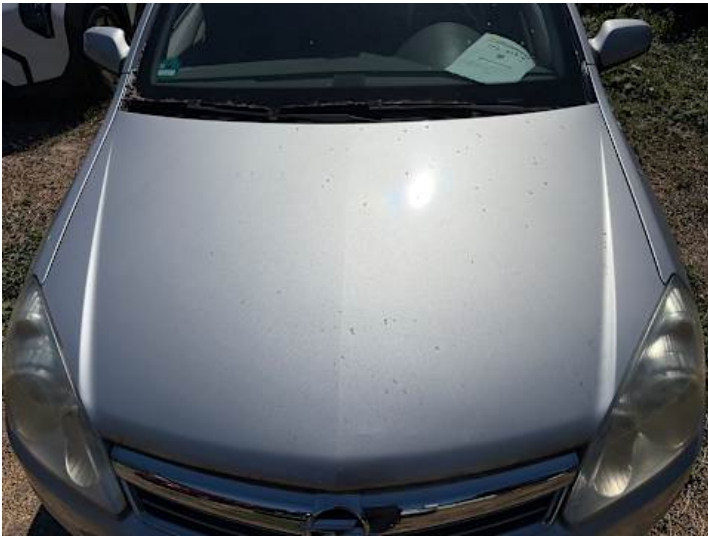
Motorhaube (Kratzer, Lackschaden, Unsachgemäß instand gesetzt, Delle)

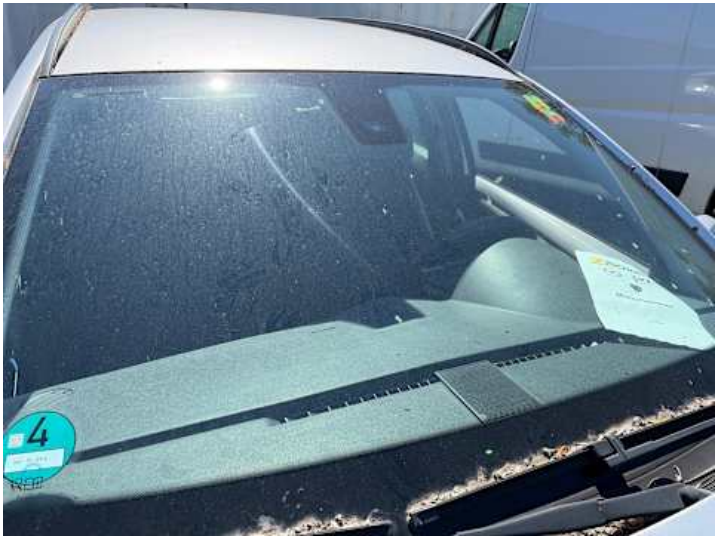
Windschutzscheibe (Kratzer)

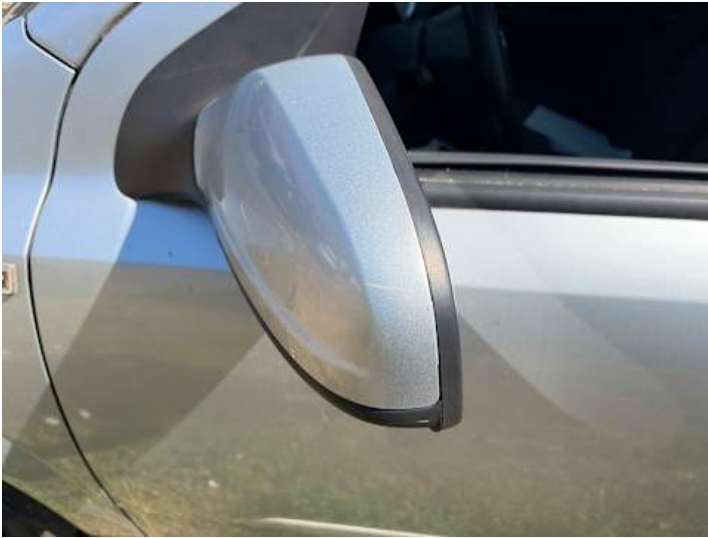
Fahrertür (Kratzer, Lackschaden, Delle)

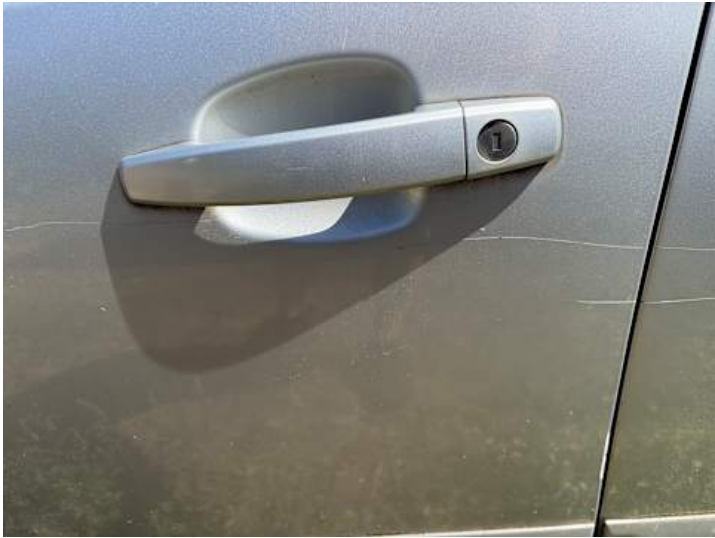
Fahrertür (Kratzer, Lackschaden, Delle)

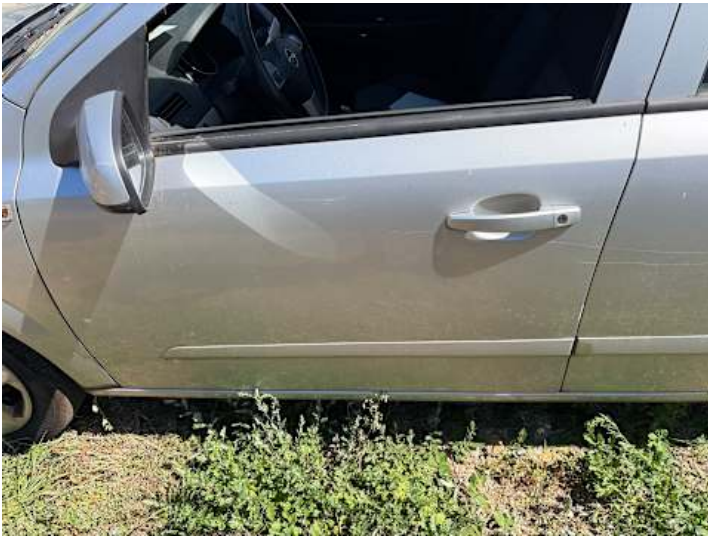
Fahrertür (Kratzer, Lackschaden, Delle)

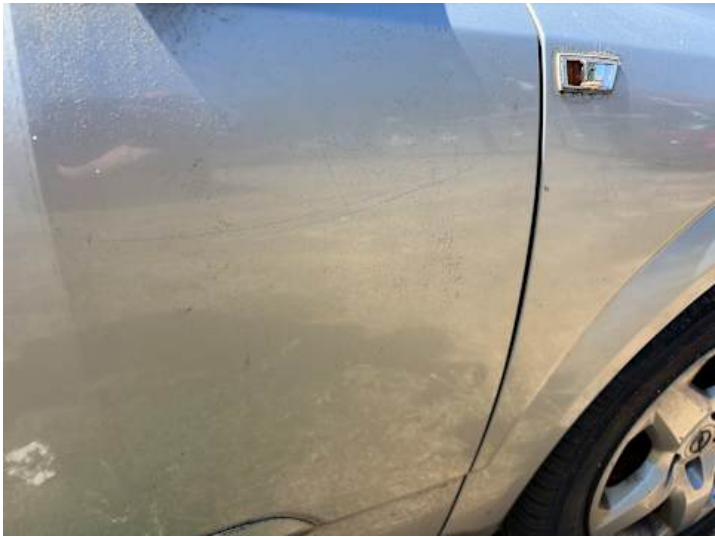
Beifahrertür (Kratzer, Lackschaden, Riss/Bruch, Delle)

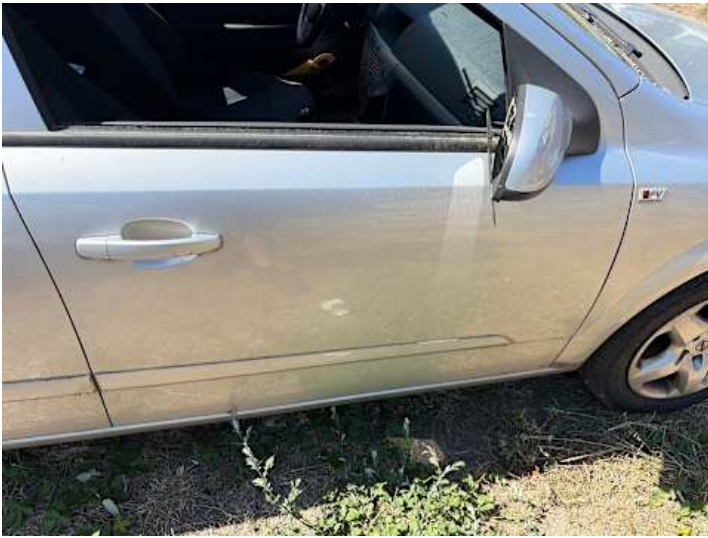
Beifahrertür (Kratzer, Lackschaden, Riss/Bruch, Delle)

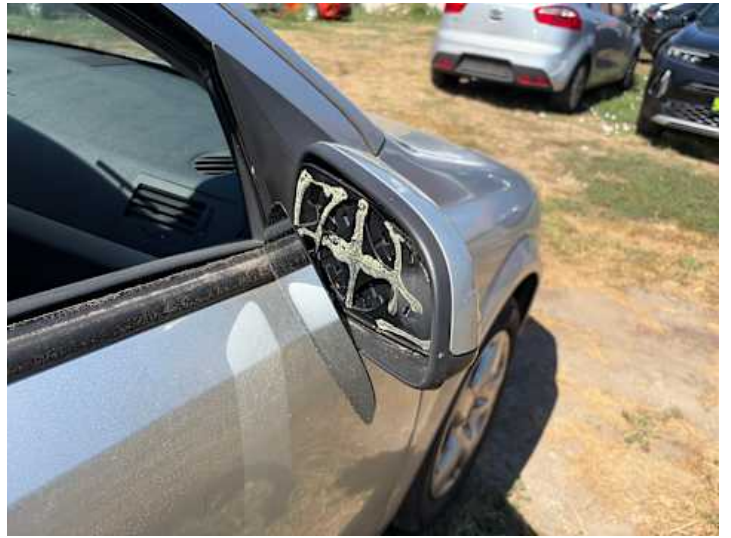
Beifahrertür (Kratzer, Lackschaden, Riss/Bruch, Delle)

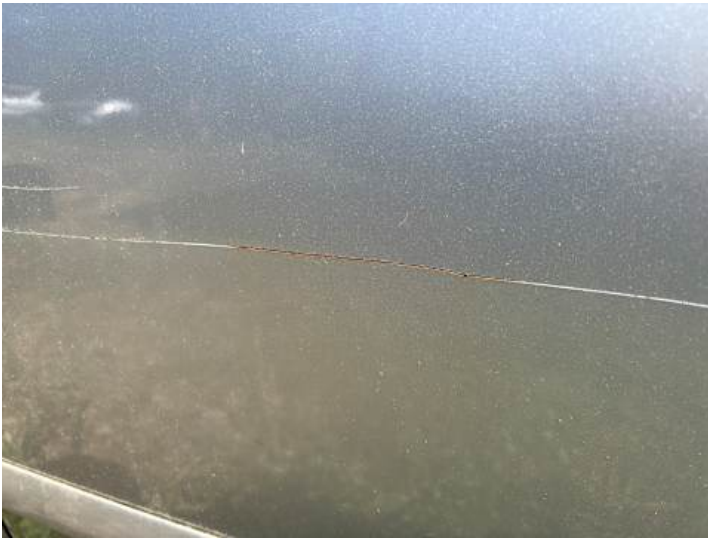
Türe hinten links (Kratzer, Lackschaden, Delle, Rost)

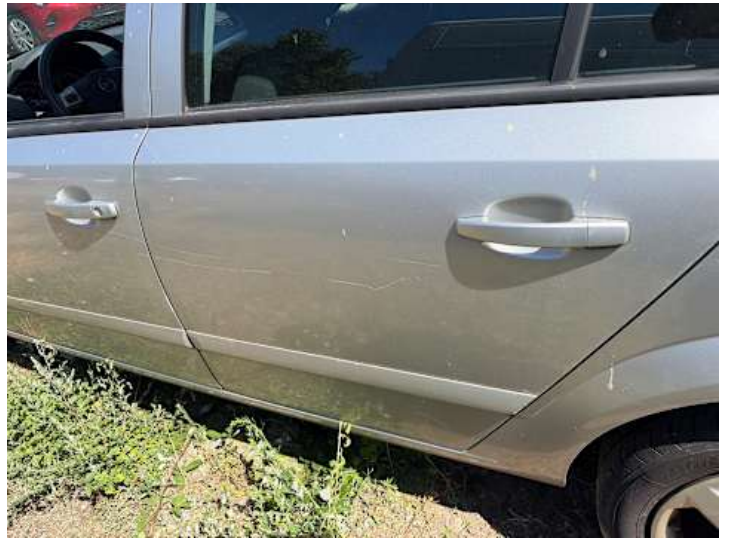
Türe hinten links (Kratzer, Lackschaden, Delle, Rost)

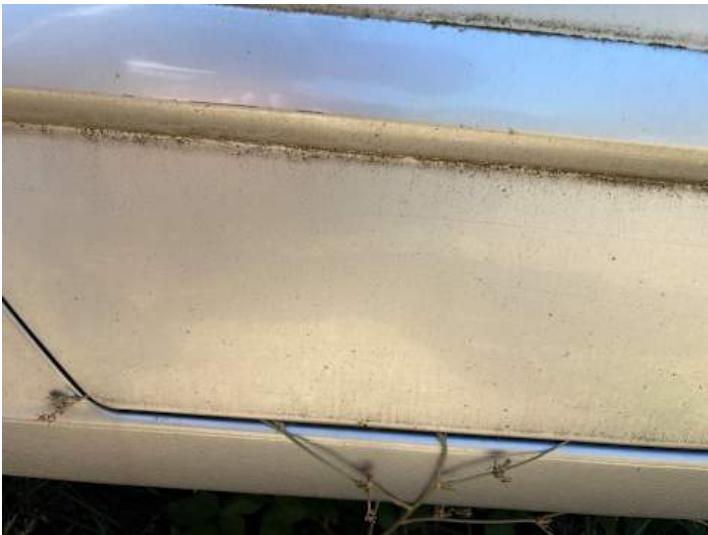
Türe hinten rechts (Kratzer, Lackschaden, Delle)

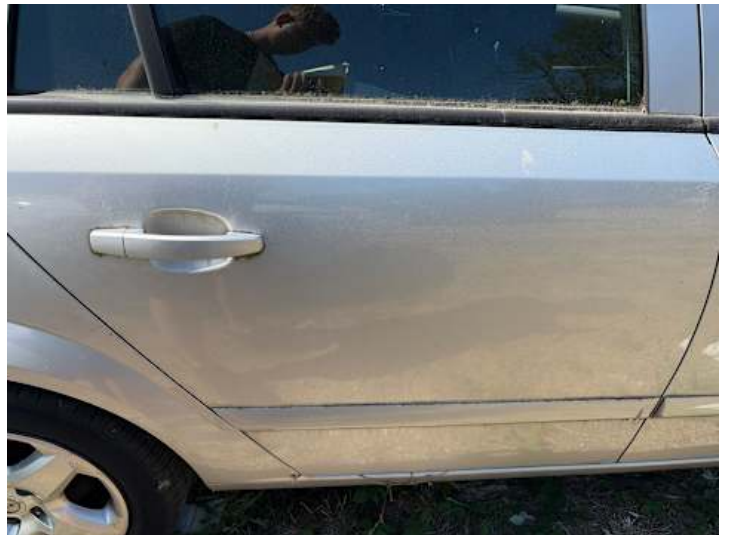
Türe hinten rechts (Kratzer, Lackschaden, Delle)

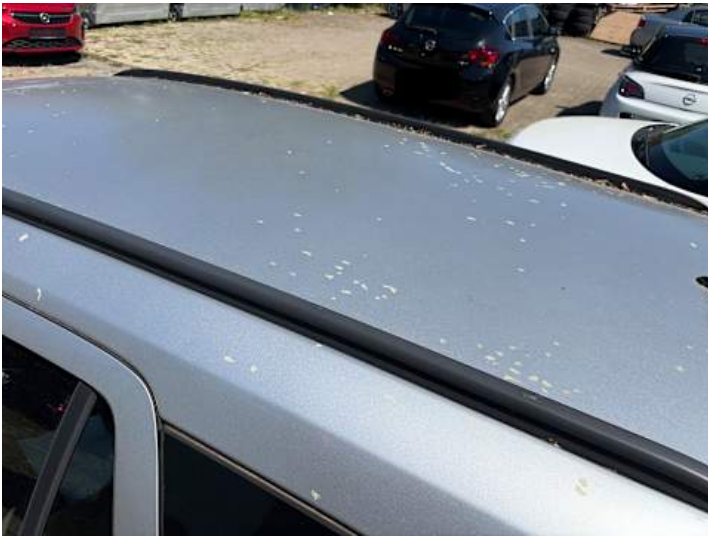
Dach (Ausgeblichen/Matt, Kratzer, Lackschaden)

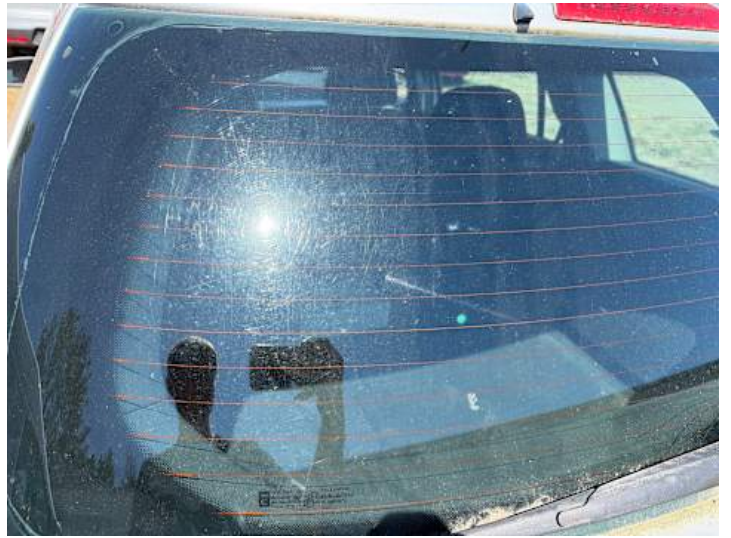
Rückscheibe (Kratzer)

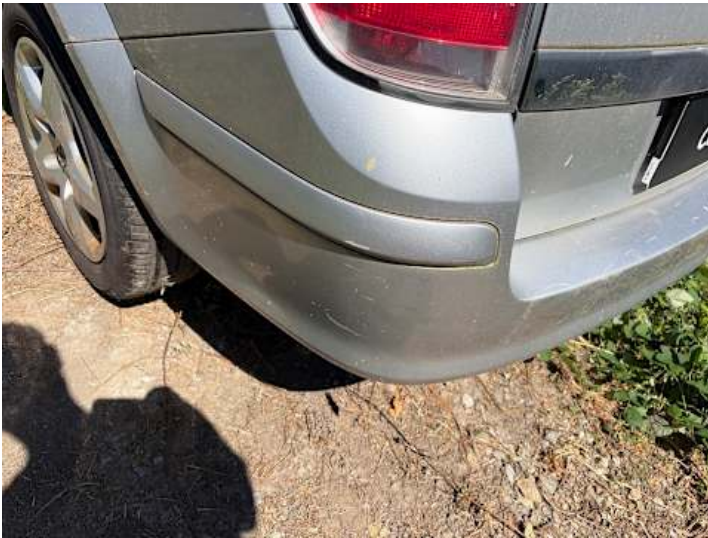
Stoßstange hinten (Kratzer, Lackschaden, Delle)

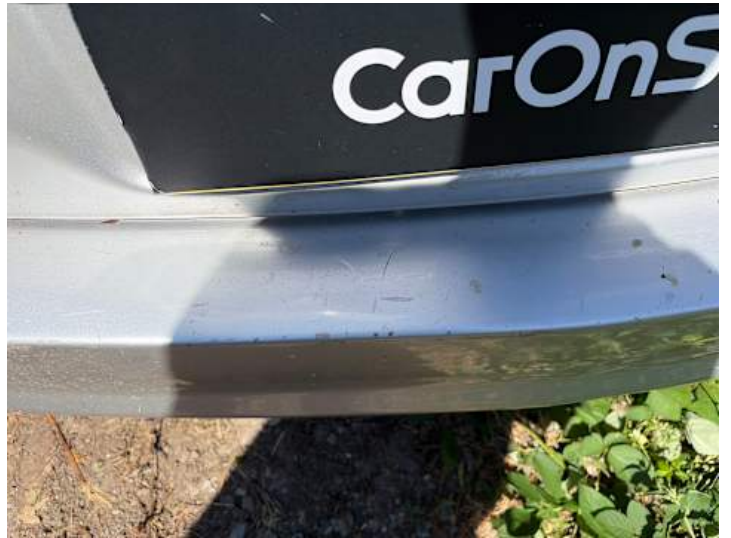
Stoßstange hinten (Kratzer, Lackschaden, Delle)

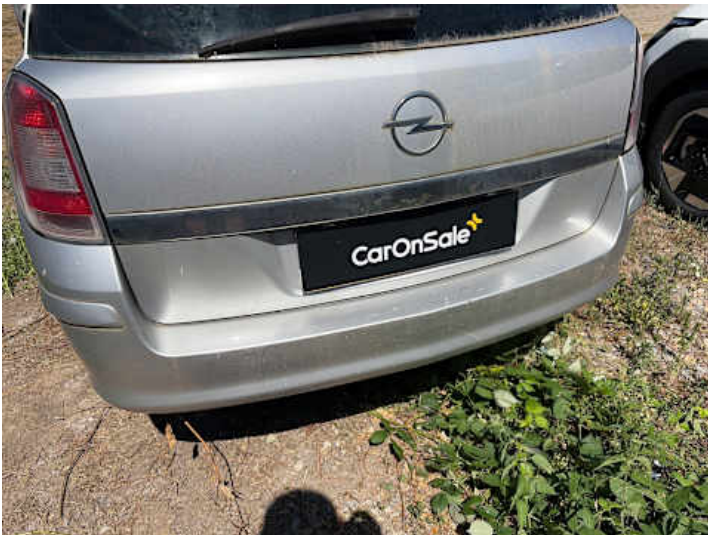
Stoßstange hinten (Kratzer, Lackschaden, Delle)

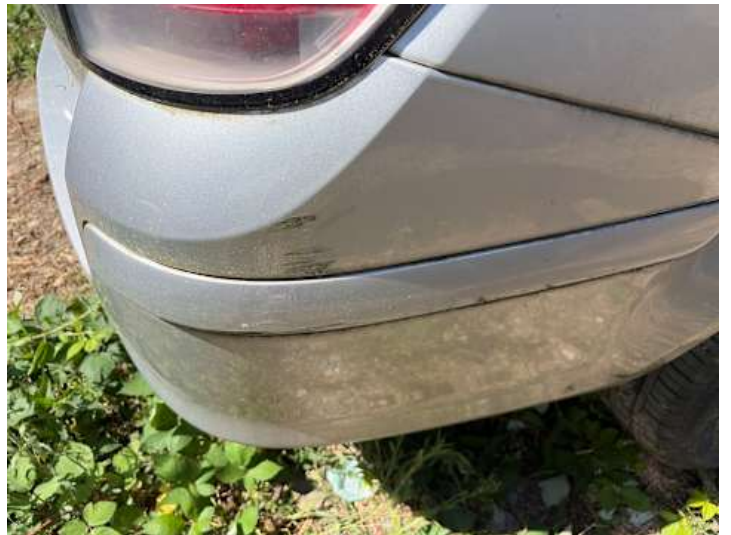
Stoßstange hinten (Kratzer, Lackschaden, Delle)

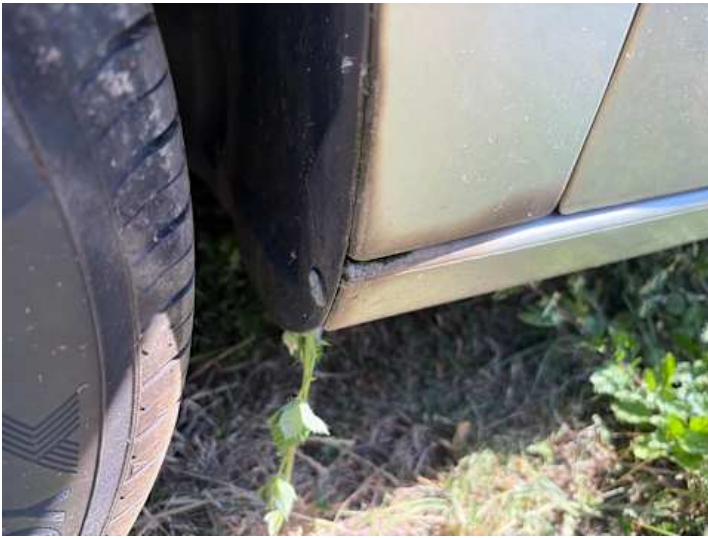
Schweller links (Rost)

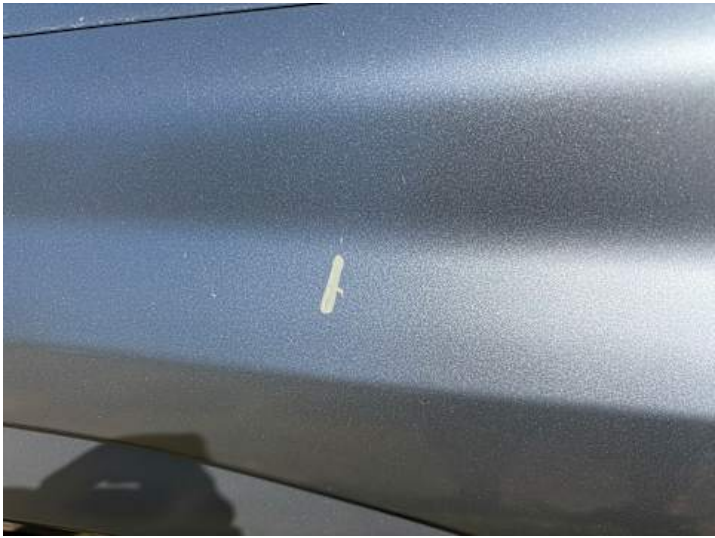
Kotflügel vorne links (Kratzer, Lackschaden, Unsachgemäß  
instand gesetzt)

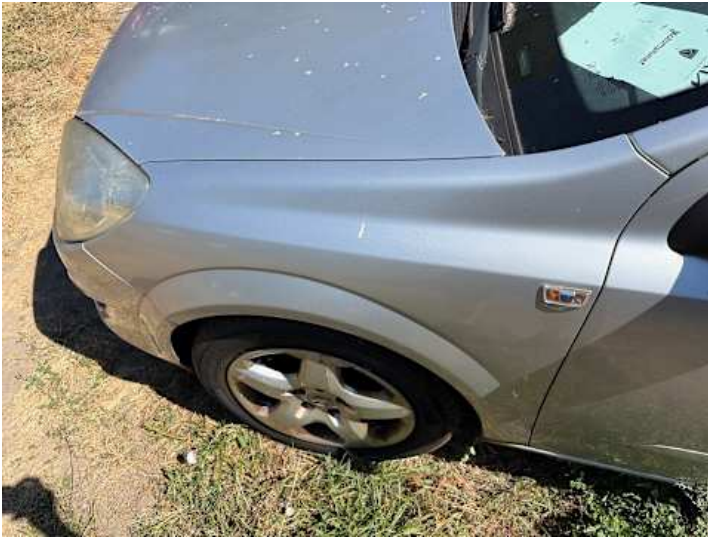
Kotflügel vorne links (Kratzer, Lackschaden, Unsachgemäß  
instand gesetzt)

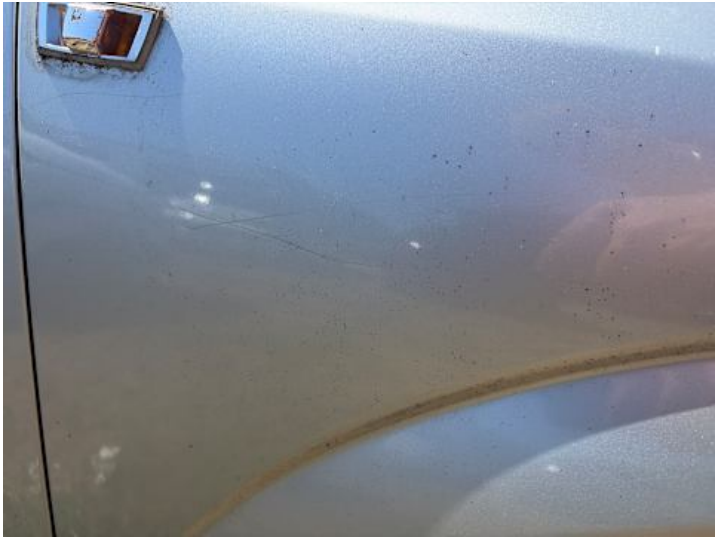
Kotflügel vorne rechts (Kratzer, Lackschaden)

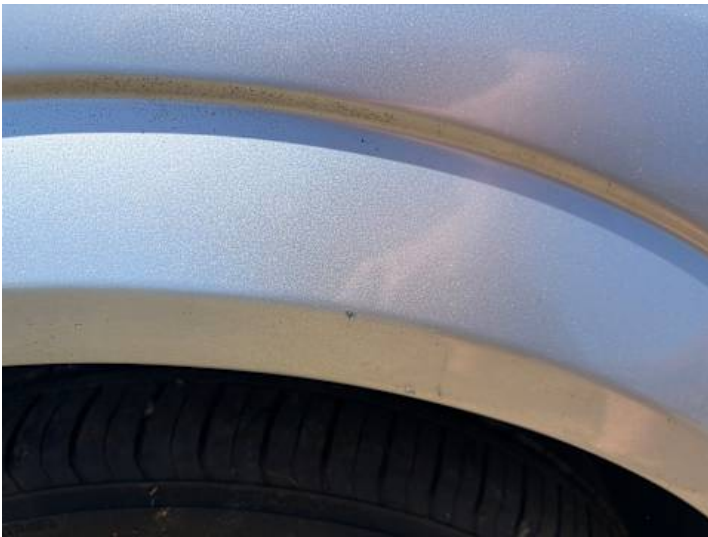
Kotflügel vorne rechts (Kratzer, Lackschaden)

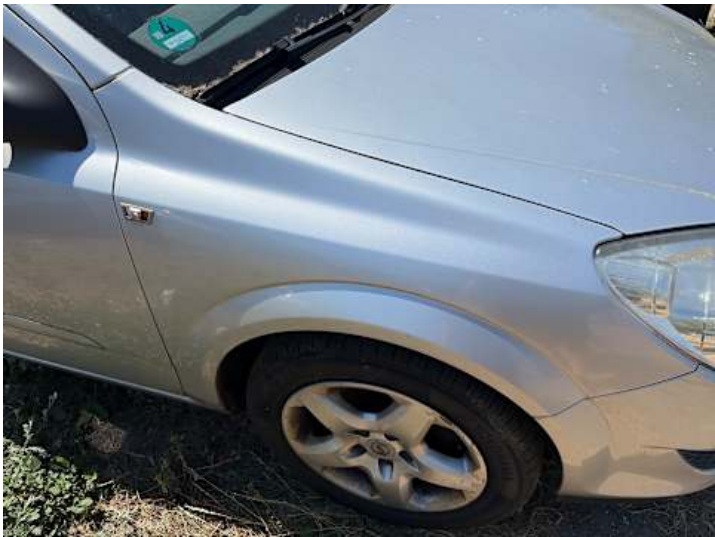
Kotflügel vorne rechts (Kratzer, Lackschaden)

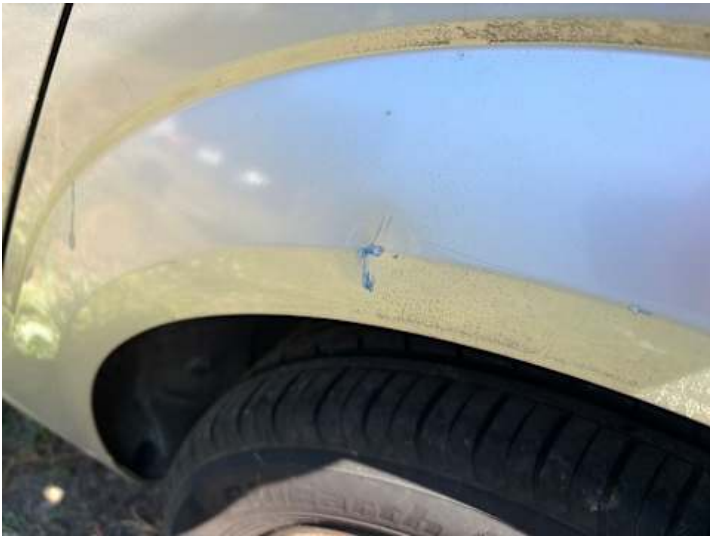
Seitenteil hinten links (Kratzer, Lackschaden, Delle)

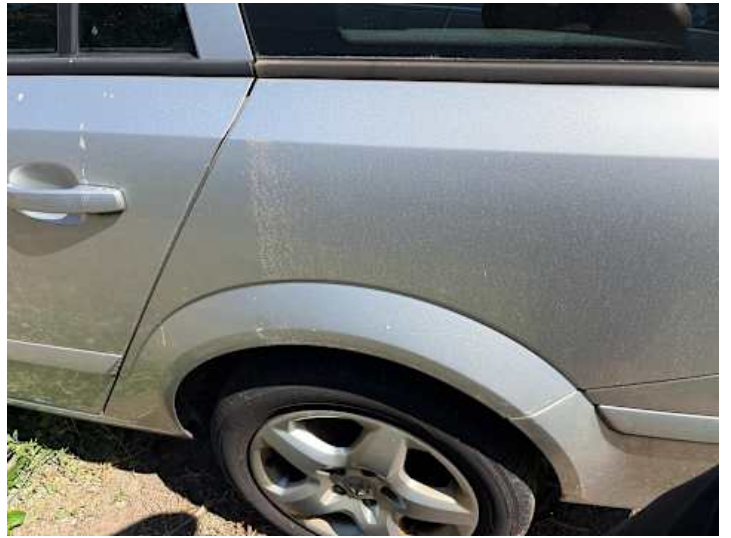
Seitenteil hinten links (Kratzer, Lackschaden, Delle)

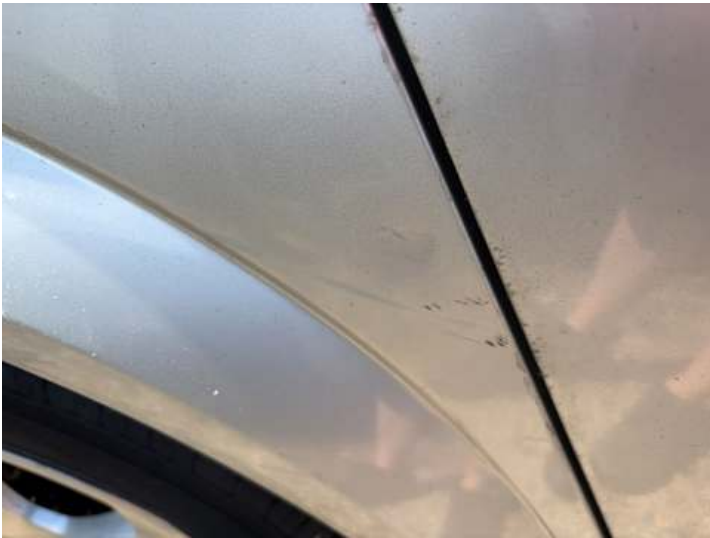
Seitenteil hinten rechts (Kratzer, Lackschaden, Delle)

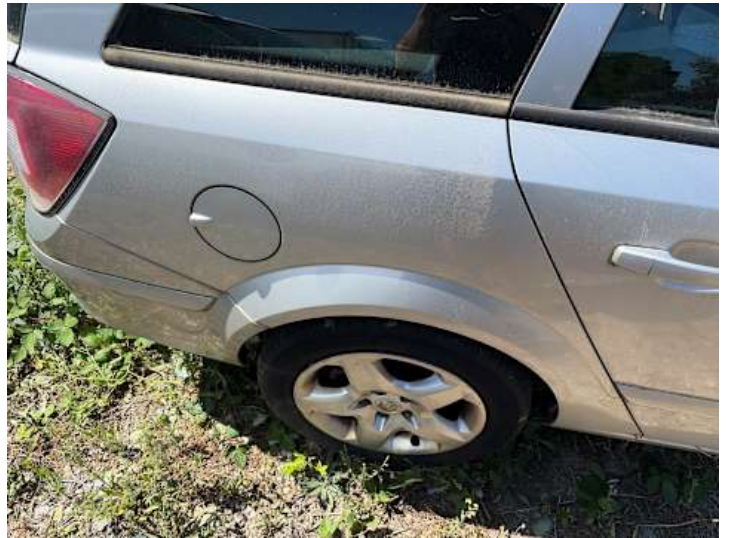
Seitenteil hinten rechts (Kratzer, Lackschaden, Delle)

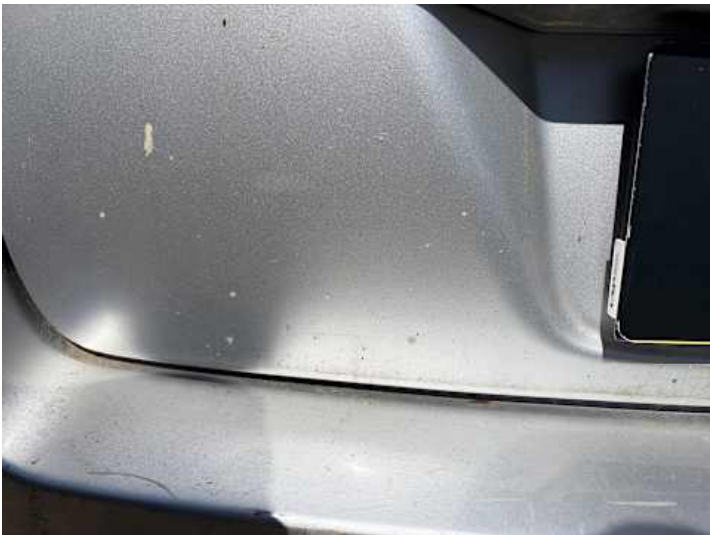
Heckklappe (Kratzer, Lackschaden)

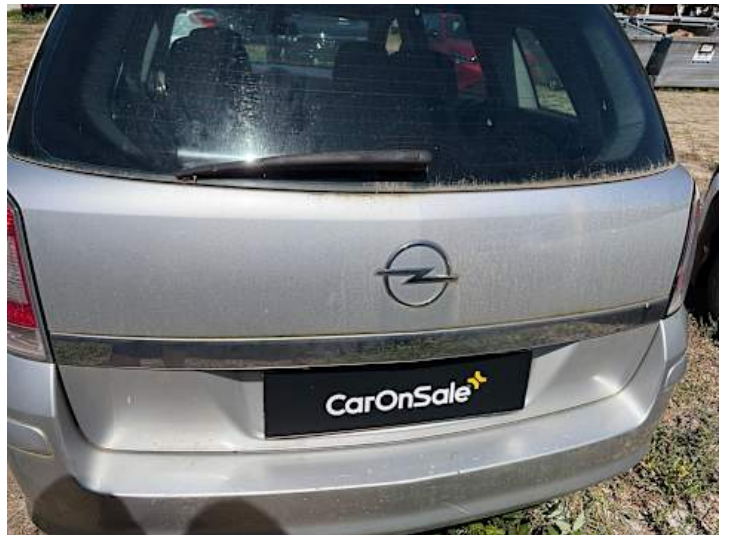
Heckklappe (Kratzer, Lackschaden)

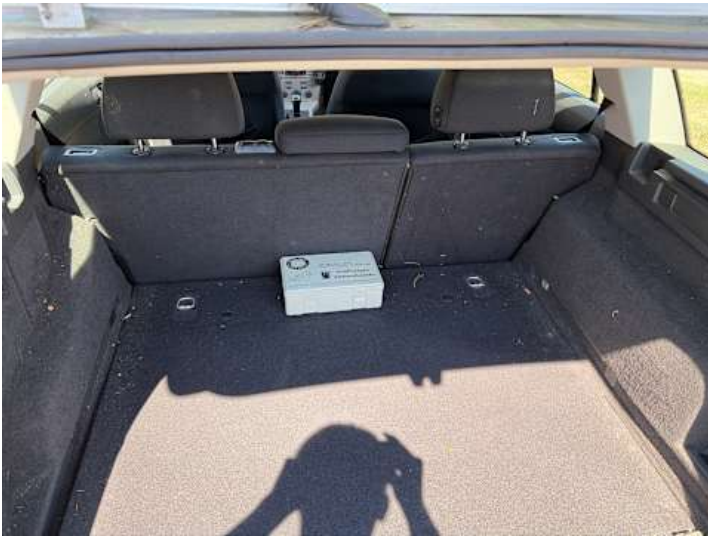
Innenraum (Nicht vorhanden)

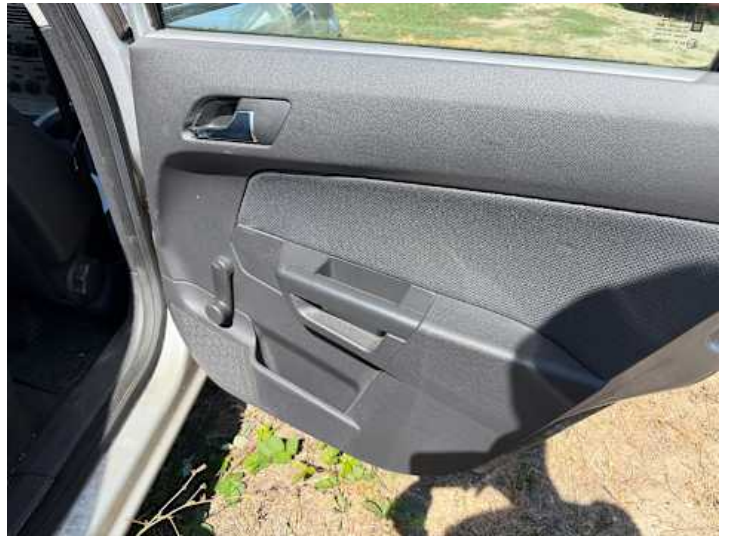
Innenraum (Diverse Schäden)

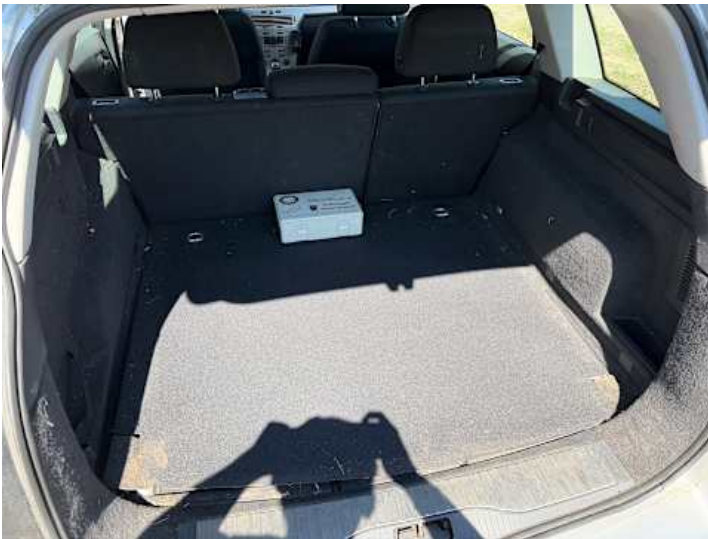
Innenraum (Diverse Schäden)

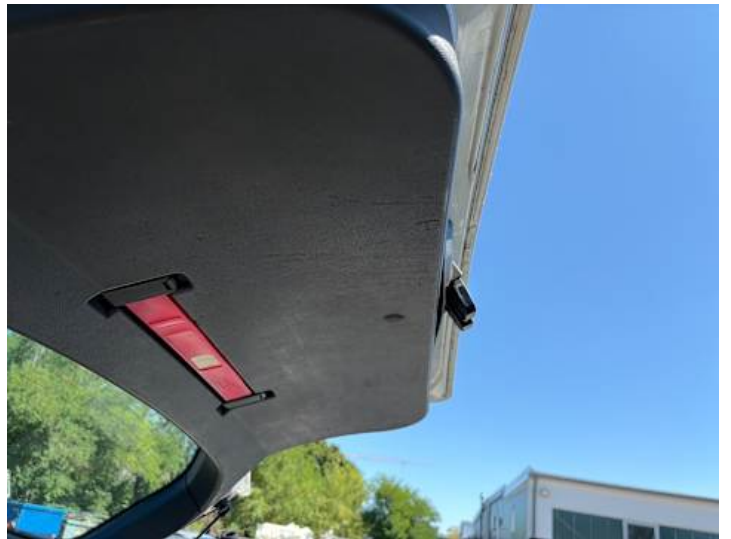
Innenraum (Diverse Schäden)

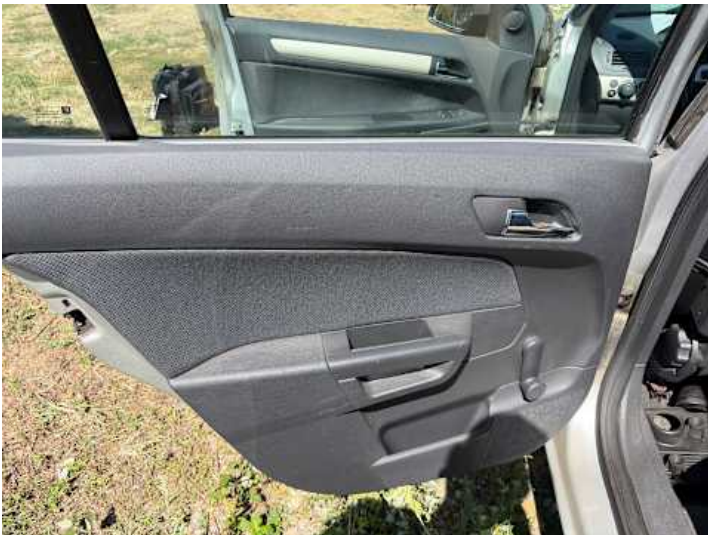
Innenraum (Diverse Schäden)

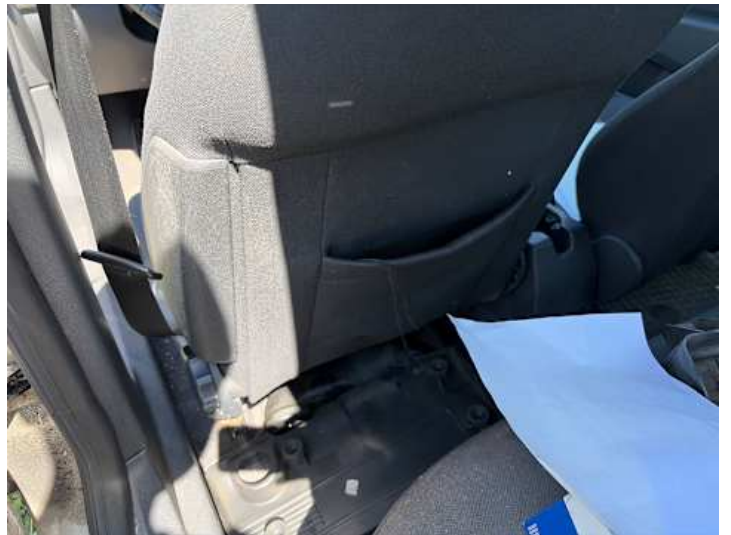
Innenraum (Diverse Schäden)

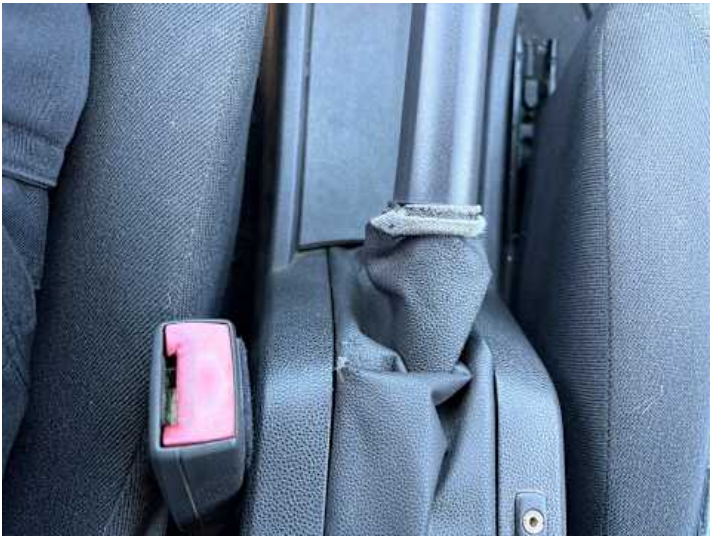
Innenraum (Diverse Schäden)

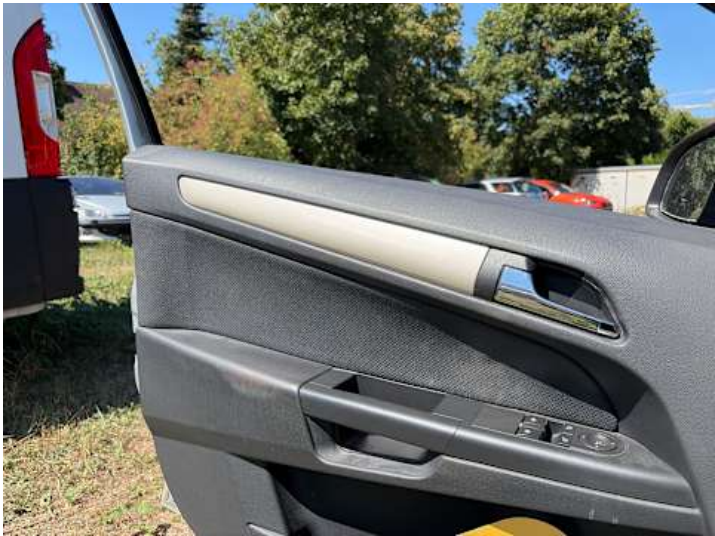
Innenraum (Diverse Schäden)

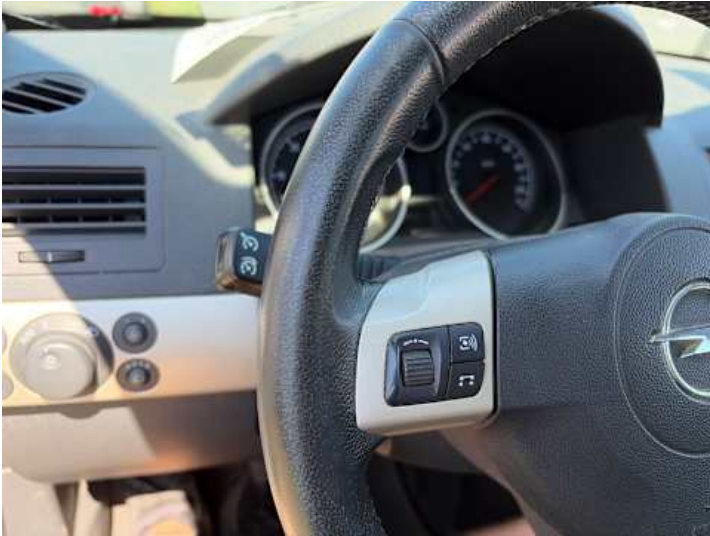
Innenraum (Diverse Schäden)

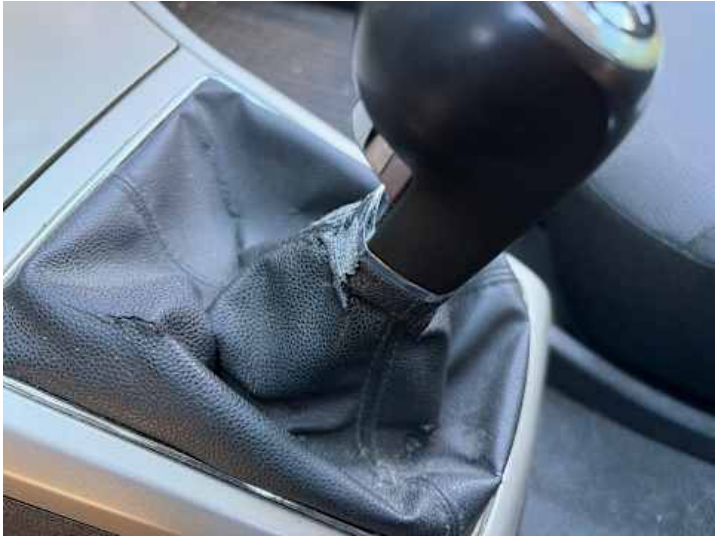
Innenraum (Diverse Schäden)
