## Hyundai Getz 1.1 Basis

EZ 11/2008 | Kleinwagen | Benzin | Schaltgetriebe | 107.752km  
Besteuerung: Differenzbesteuert (§25a UStG)  
Fahrzeugstandort: 17\*\*\*  
Fahrzeug aufgenommen am: 13.08.2026

# Hinweise zum Zustandsbericht

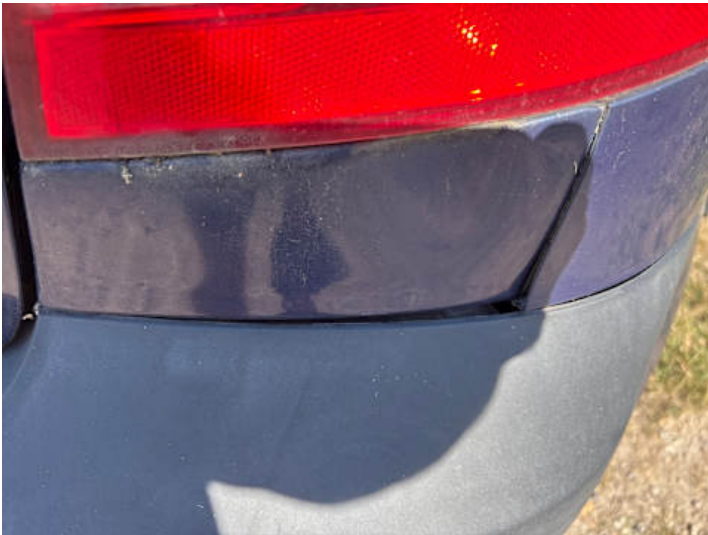
Stoßstange hinten (Kratzer, Riss/Bruch)

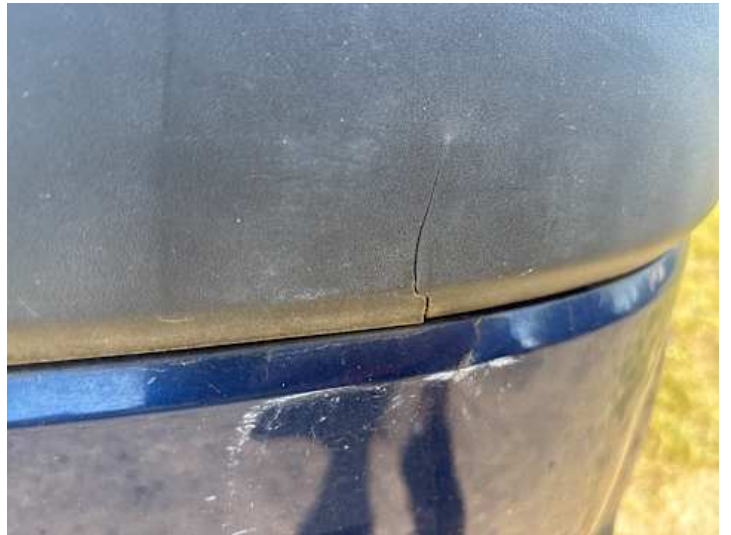
Stoßstange hinten (Kratzer, Riss/Bruch)

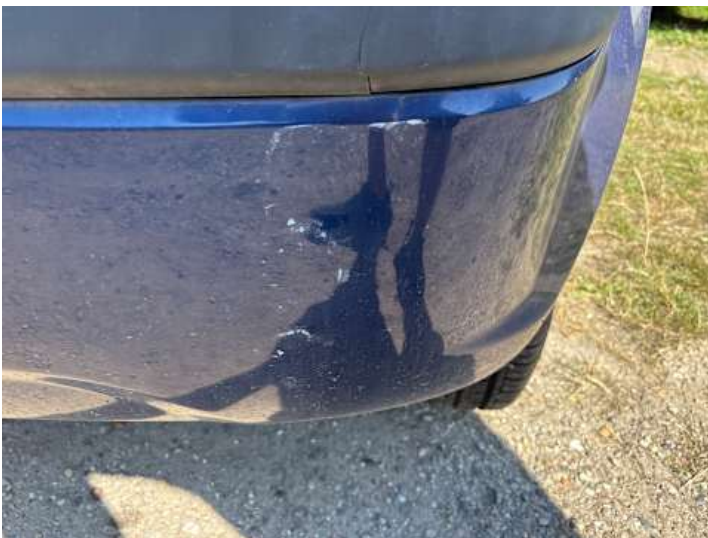
Stoßstange hinten (Kratzer, Riss/Bruch)

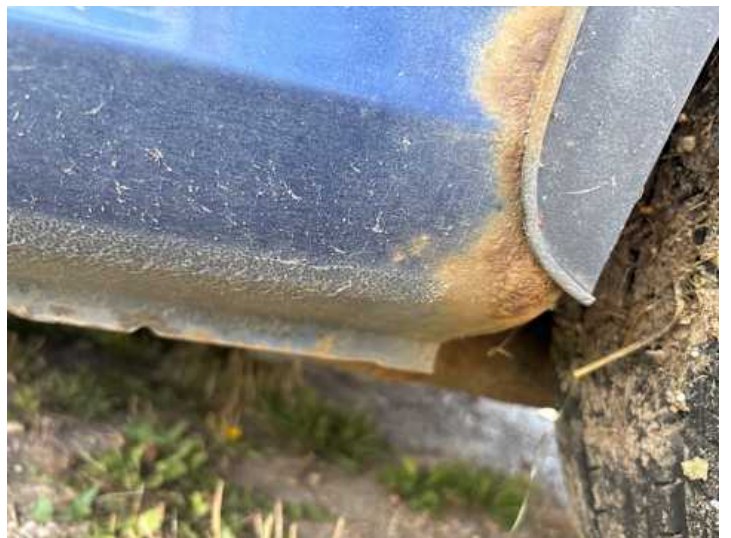
Schweller links (Rost)

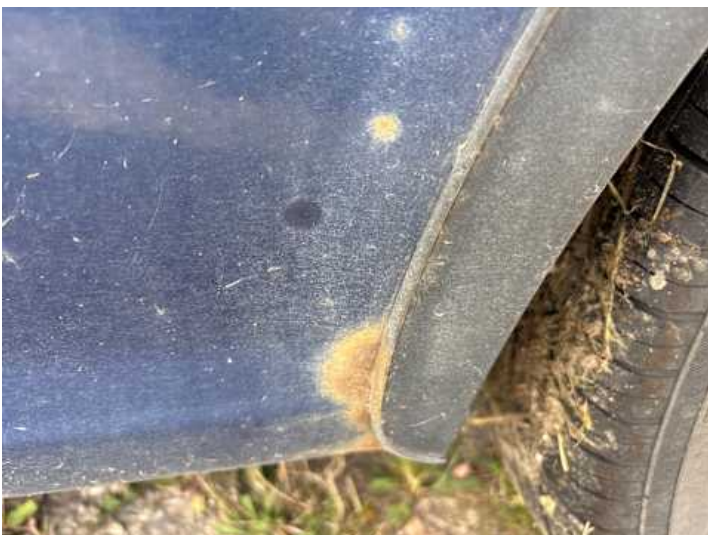
Seitenteil hinten links (Rost)

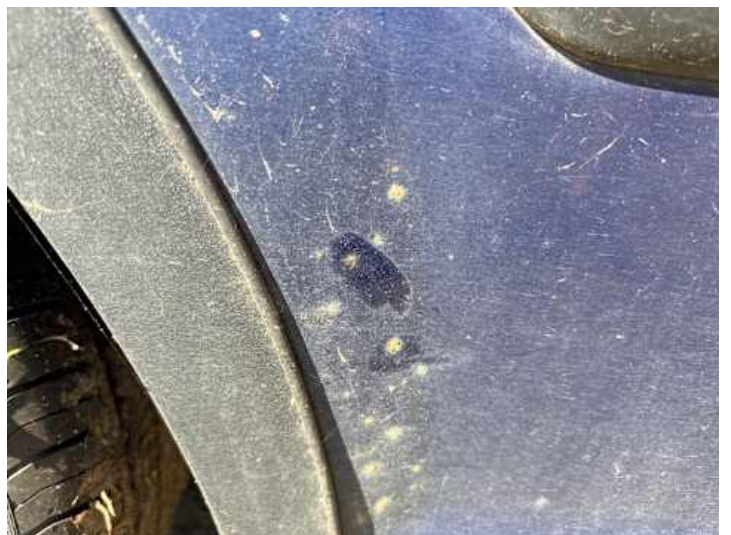
Seitenteil hinten rechts (Rost)

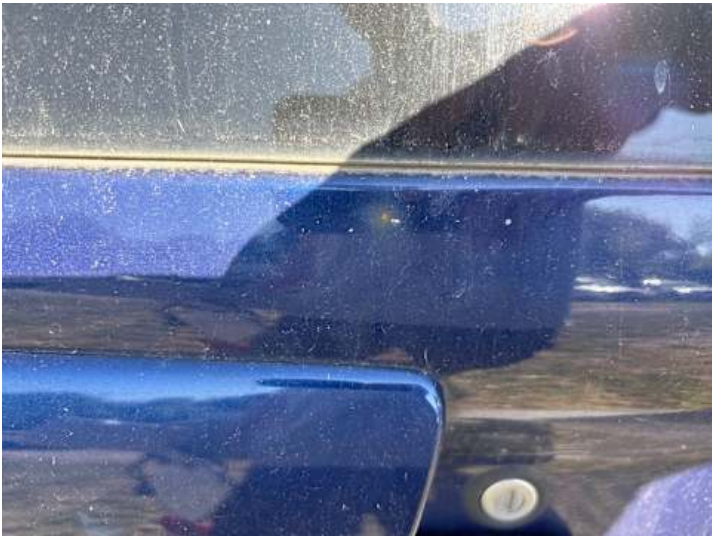
Heckklappe (Rost)

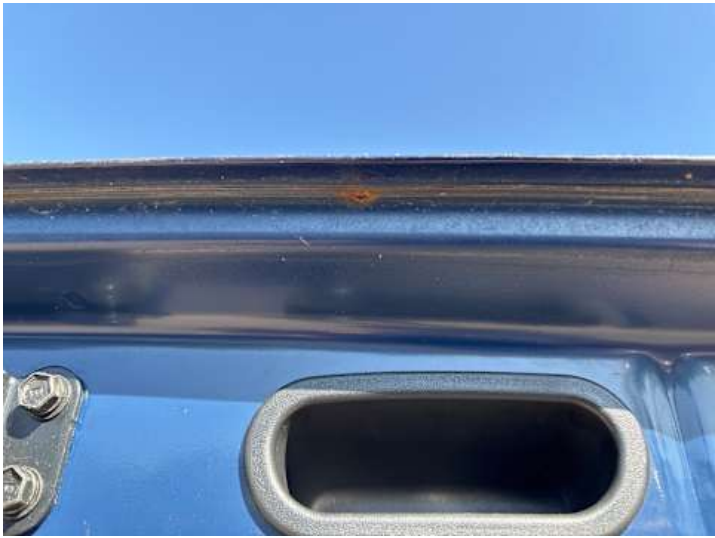
Heckklappe (Rost)
