## Mercedes-Benz B 200 d

EZ 12/2021 | Van | Diesel | Automatikgetriebe | 73.817km  
Besteuerung: Differenzbesteuert (§25a UStG)  
Fahrzeugstandort: 99\*\*\*  
Fahrzeug aufgenommen am: 06.08.2026

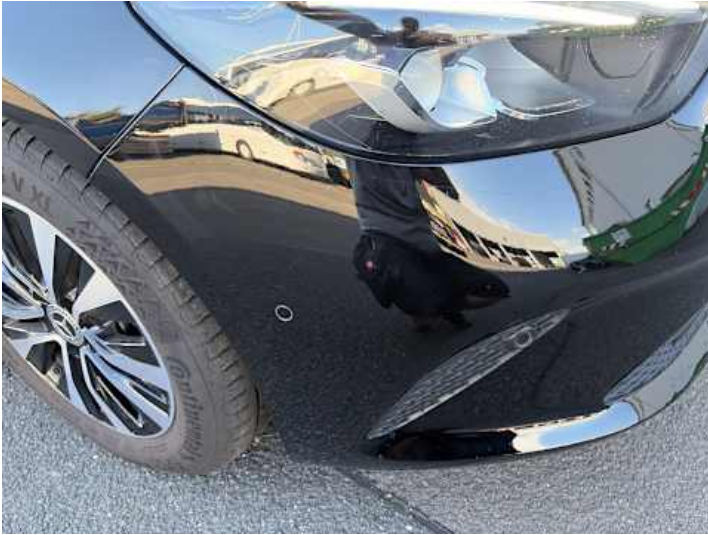
Stoßstange vorne (Kratzer)

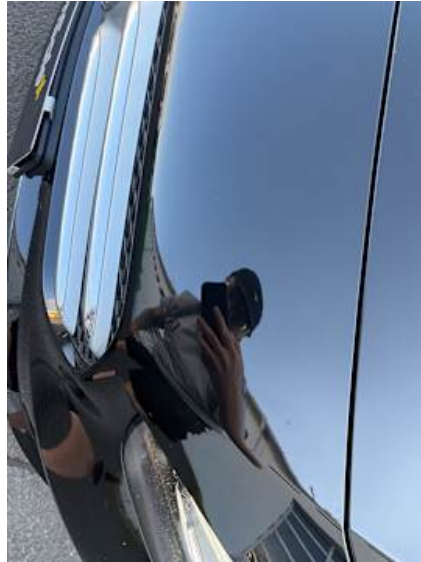
Stoßstange vorne (Steinschlag)

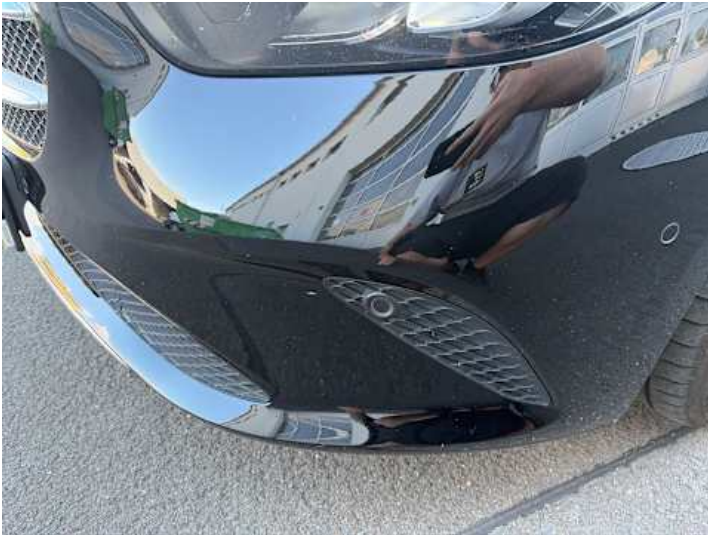
Stoßstange vorne (Steinschlag)

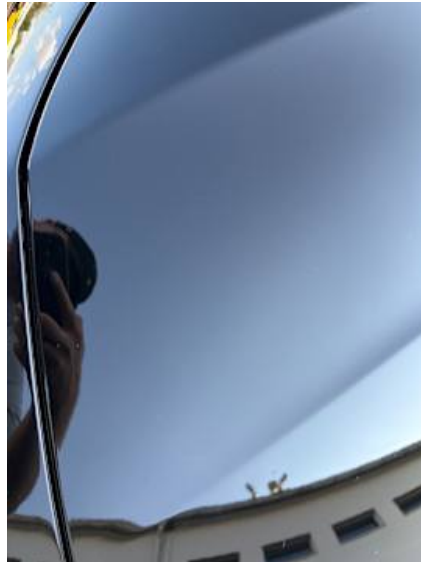
Motorhaube (Steinschlag)

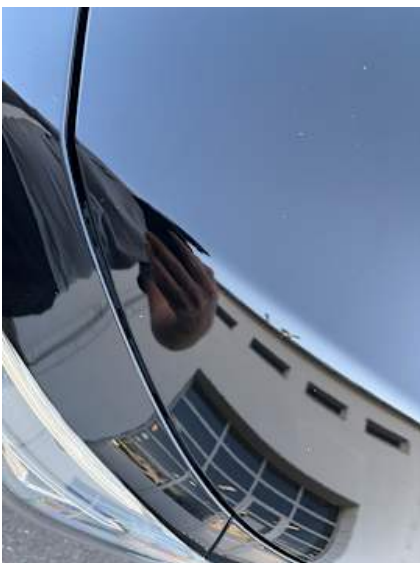
Motorhaube (Steinschlag)

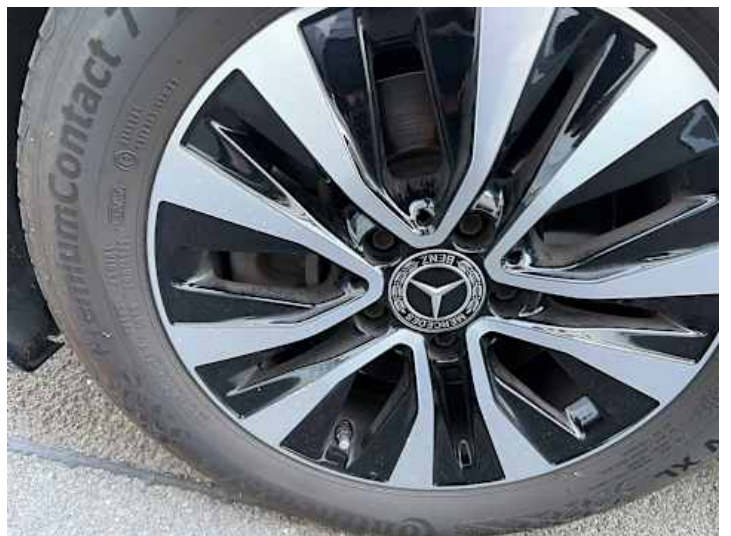
Rad (Kratzer, Rost)

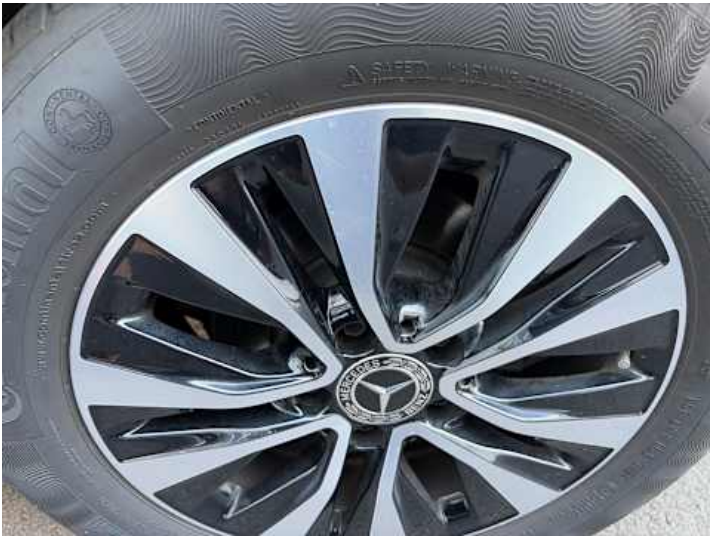
Rad (Kratzer)

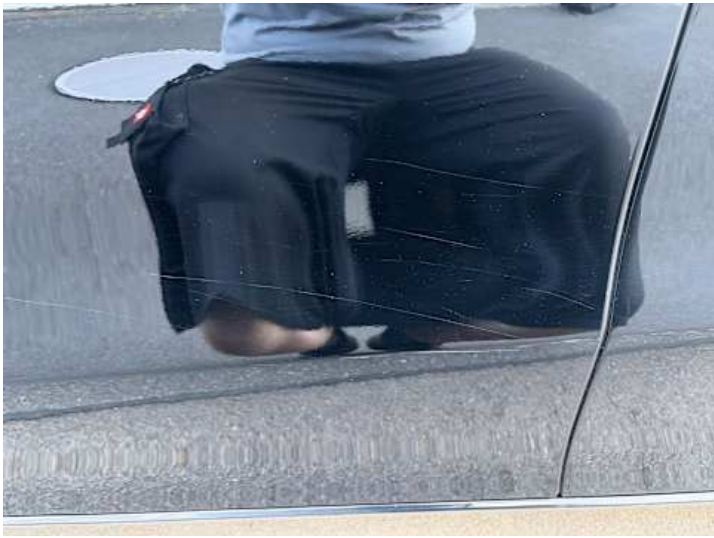
Fahrtür (Kratzer)

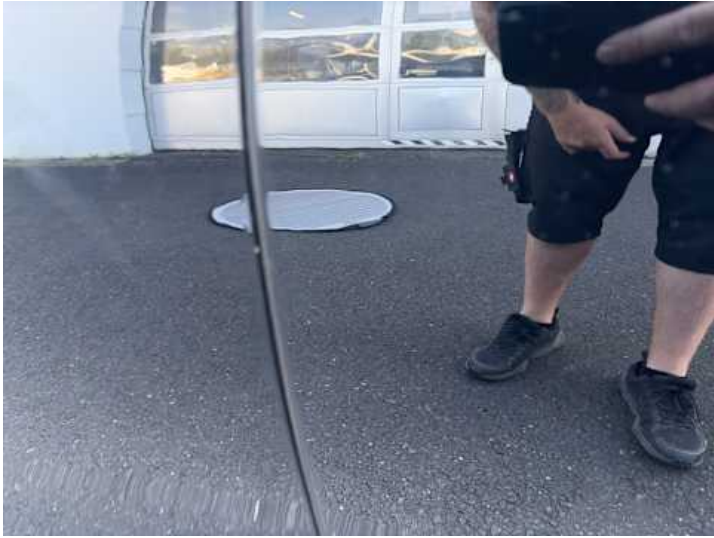
Fahrtür (Lackschaden)

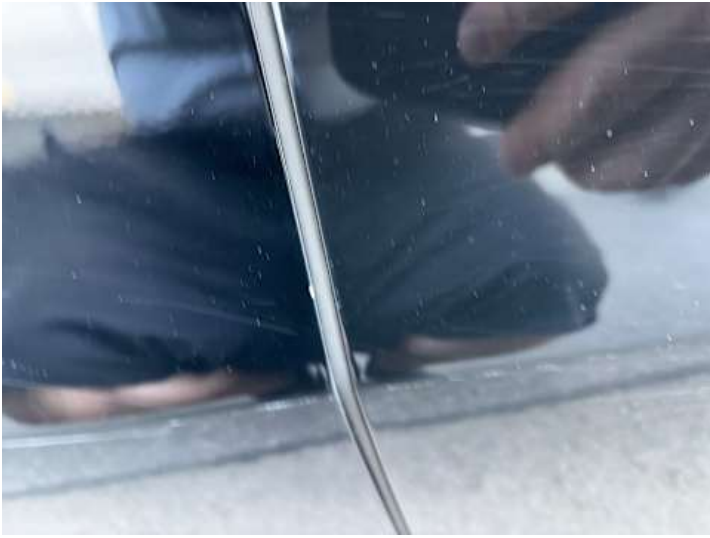
Fahrtür (Lackschaden)

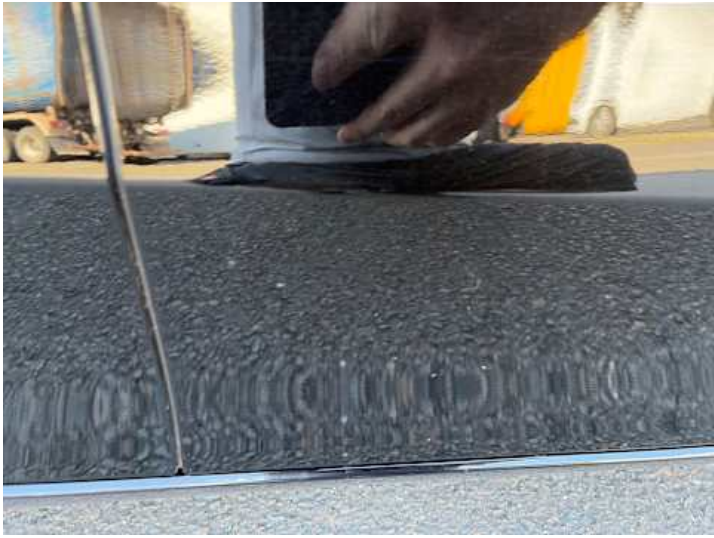
Beifahrtür (Steinschlag)

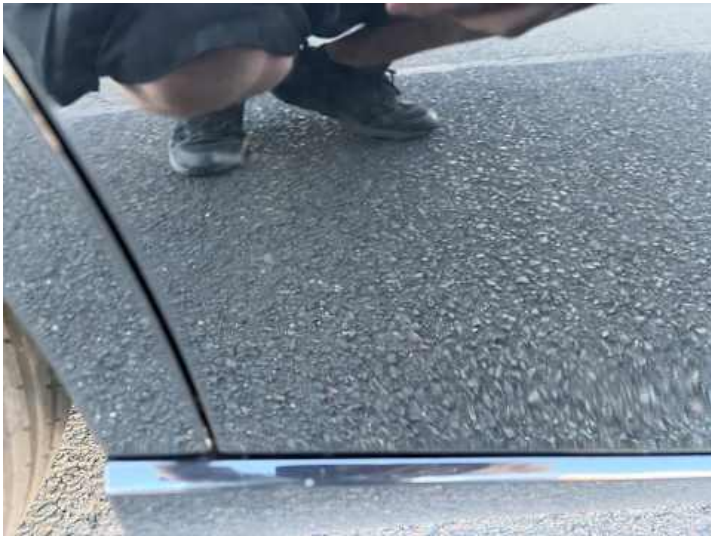
Türe hinten rechts (Steinschlag)

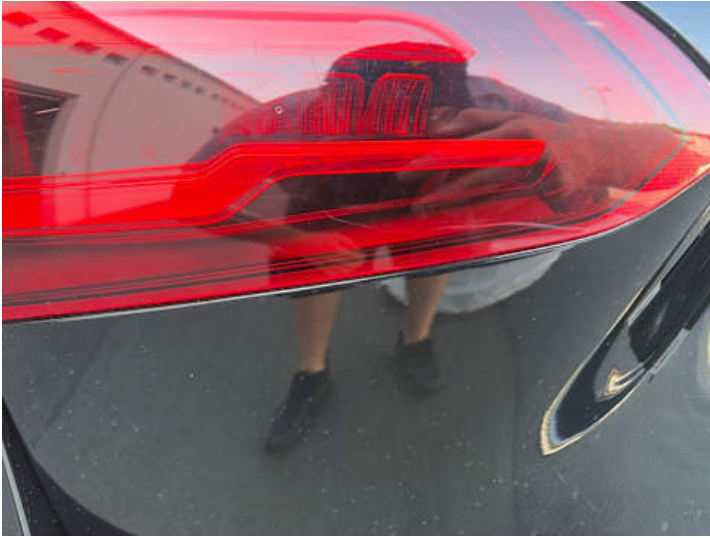
Rücklicht (links) (Kratzer)

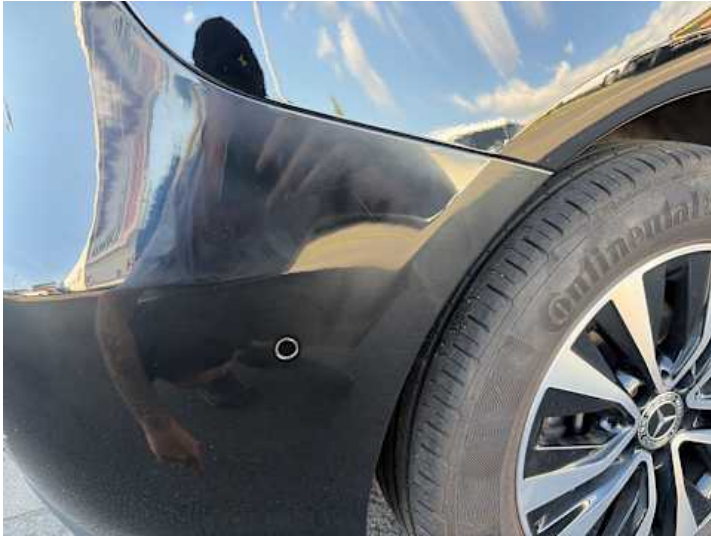
Stoßstange hinten (Lackschaden)

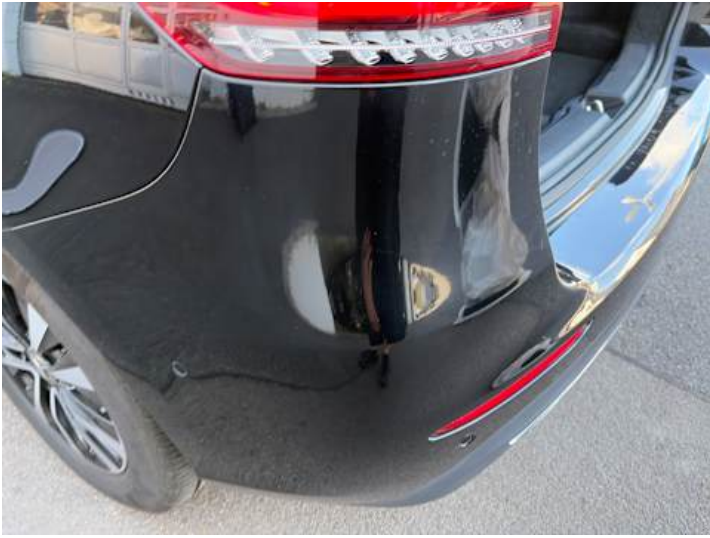
Stoßstange hinten (Kratzer)

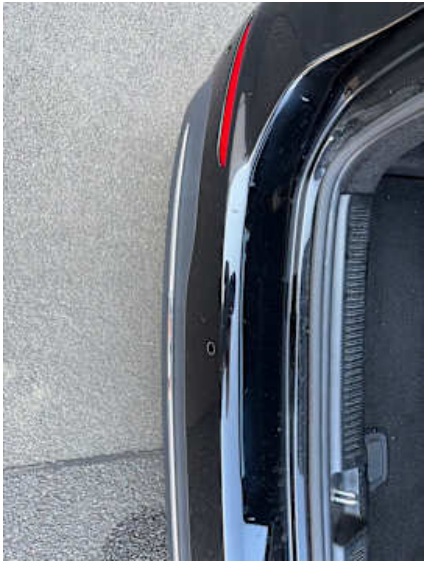
Stoßstange hinten (Kratzer)

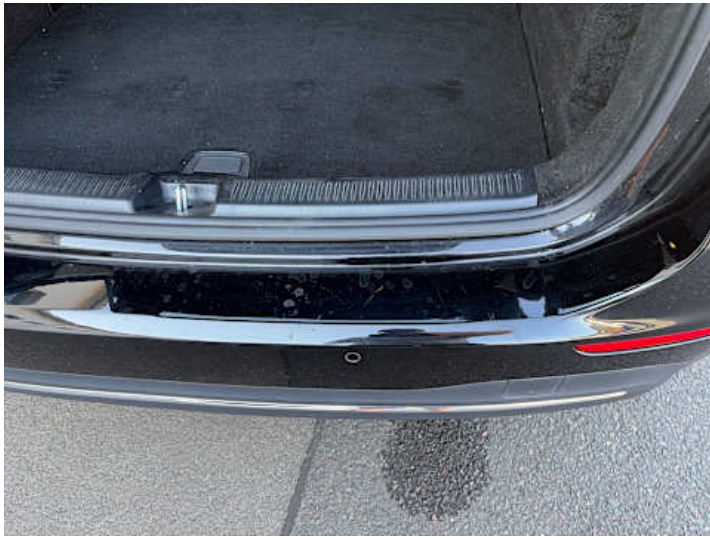
Stoßstange hinten (Kratzer)

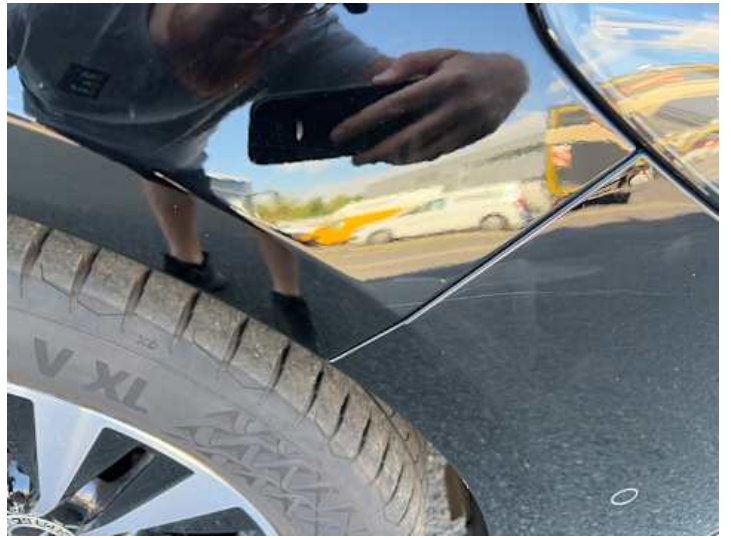
Kotflügel vorne rechts (Kratzer)

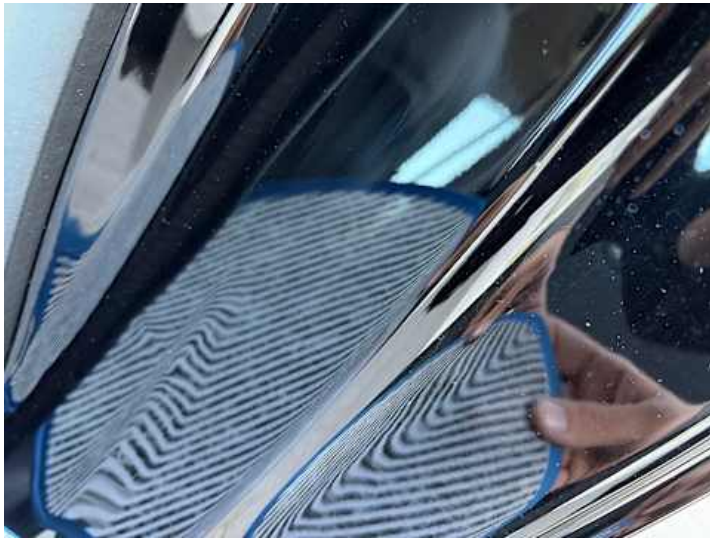
Seitenteil hinten links (Delle)

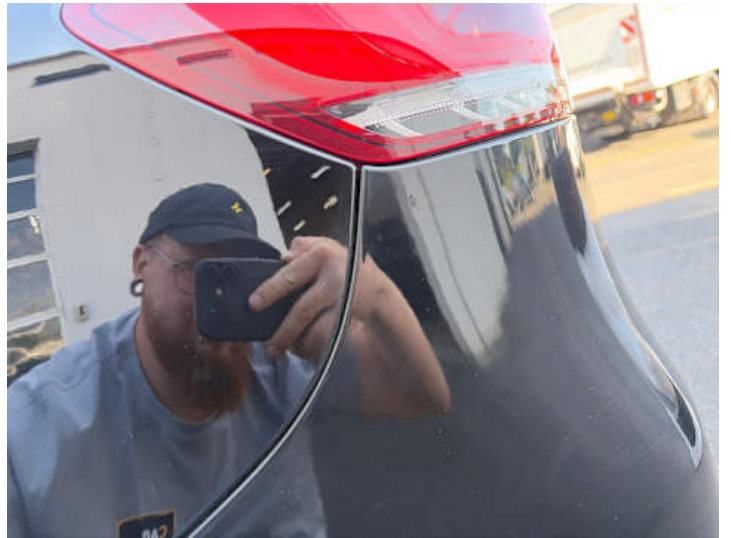
Seitenteil hinten links (Lackschaden)

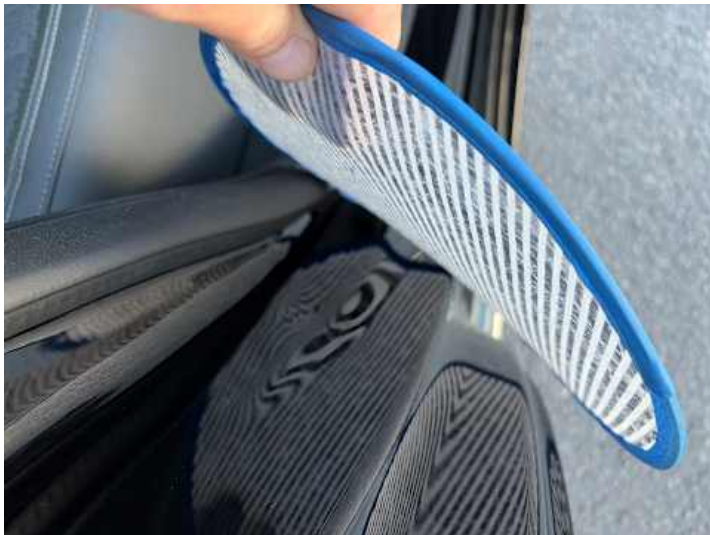
Seitenteil hinten rechts (Delle)

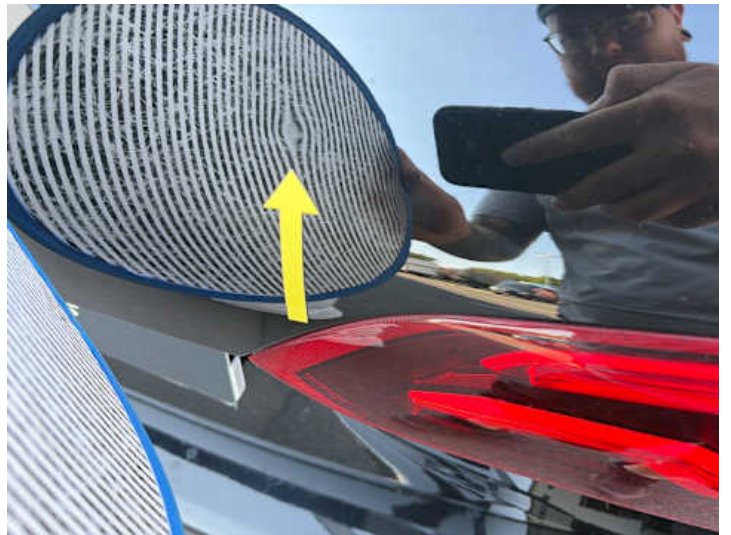
| Fahrzeugteil | Lackschichtdicke (in µm) | Fahrzeugteil | Lackschichtdicke (in µm) |
|---|---|---|---|
| Motorhaube | 110 | Heckklappe | 340 |

Heckklappe (Delle)

Siehe Anhang/Gutachten; Siehe Lackwerte; Tirefit Flasche fehlt - erneuern, Einstieg hinten rechts eingedellt - drücken, Tür hinten links unfachmännisch instandgesetzt - lackieren mit Lackaufbau, Stoßfänger hinten unfachmännisch instandgesetzt - erneuern, Heckklappe, Oberflächenkratzer - prüfen und Befund festlegen, Schadenerweiterung möglich

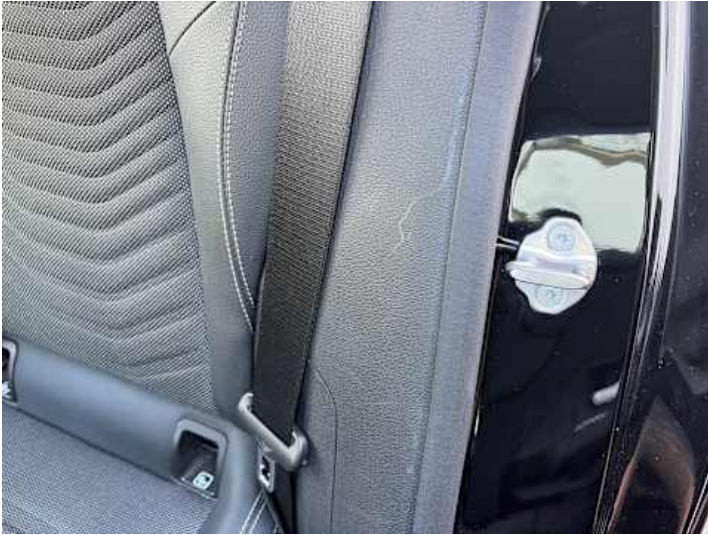
Innenraum (Kratzer)

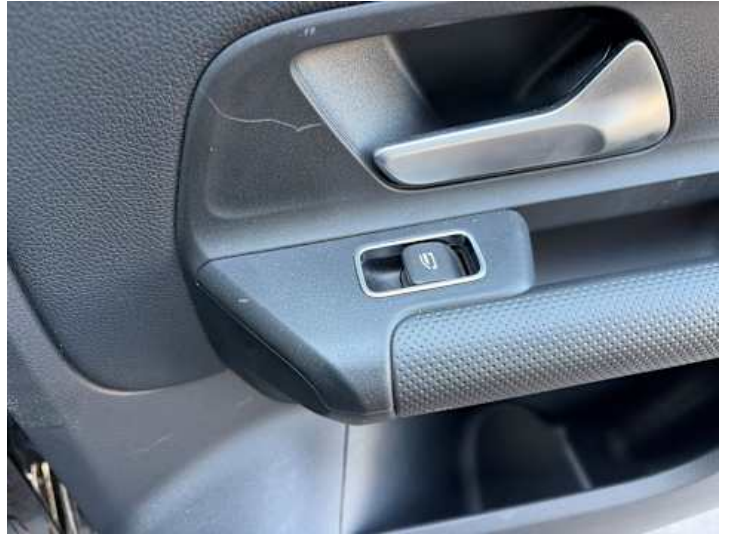
Innenraum (Kratzer)

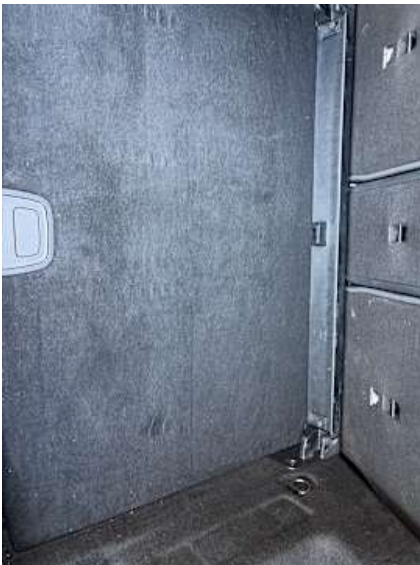
Innenraum (Verschleiß)
