## Seat Leon Xcellence

EZ 08/2017 | Limousine | Diesel | Schaltgetriebe | 170.479km  
Besteuerung: Differenzbesteuert (§25a UStG)  
Fahrzeugstandort: 04\*\*\*  
Fahrzeug aufgenommen am: 24.06.2026

# Hinweise zum Zustandsbericht

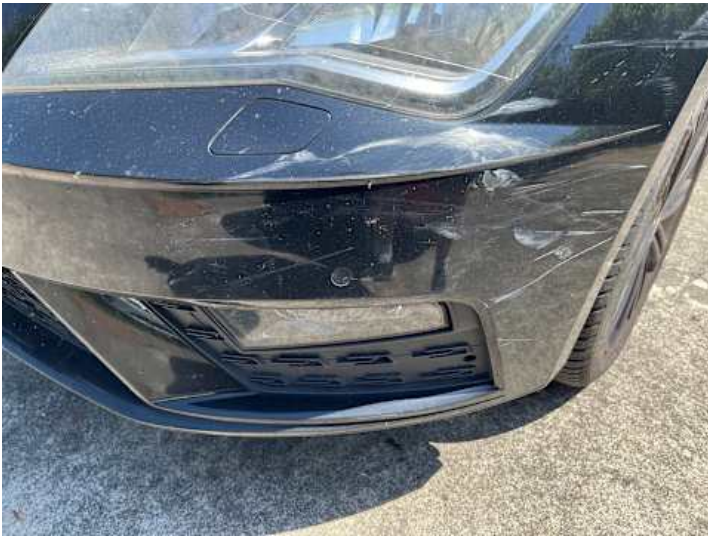
Stoßstange vorne (Kratzer, Lackschaden)

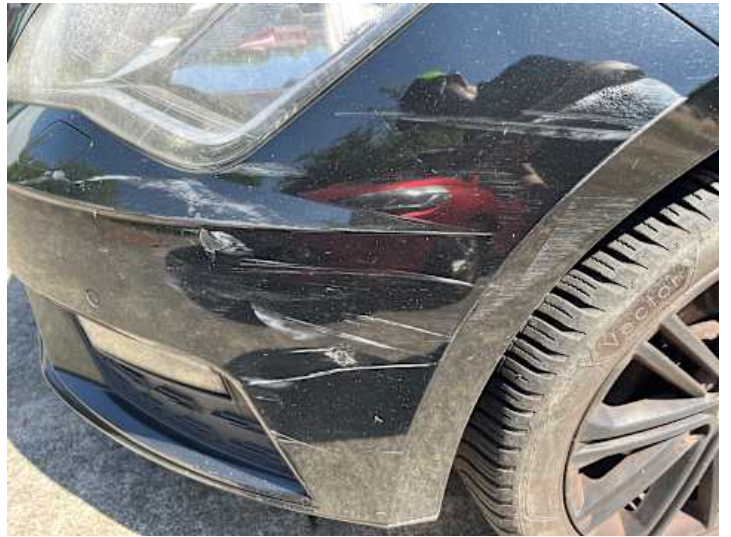
Stoßstange vorne (Kratzer, Lackschaden)

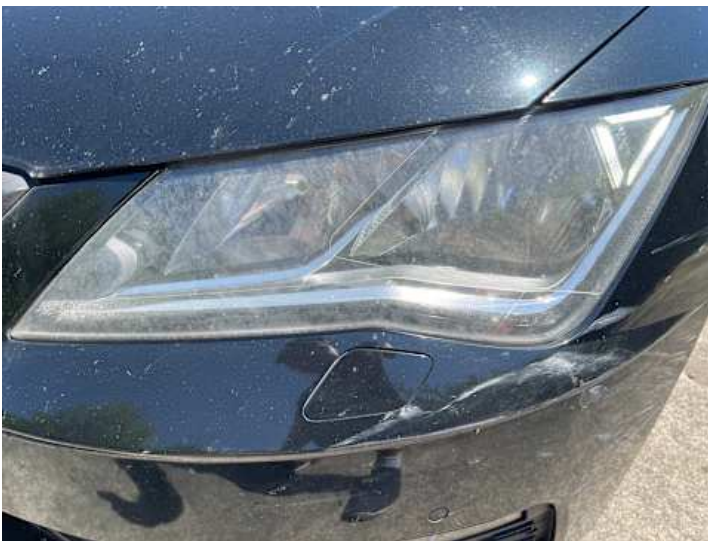
Scheinwerfer (links) (Kratzer, Blind)

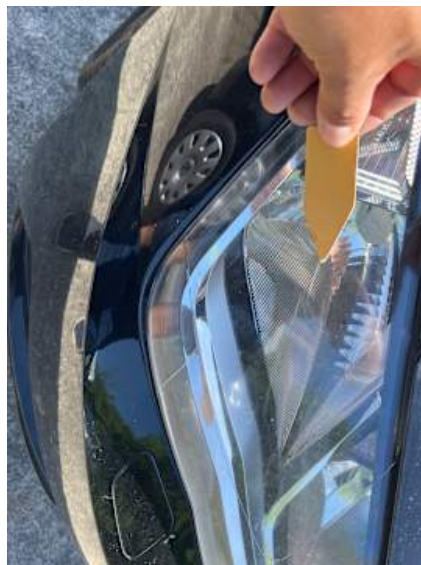
Scheinwerfer (rechts) (Kratzer)

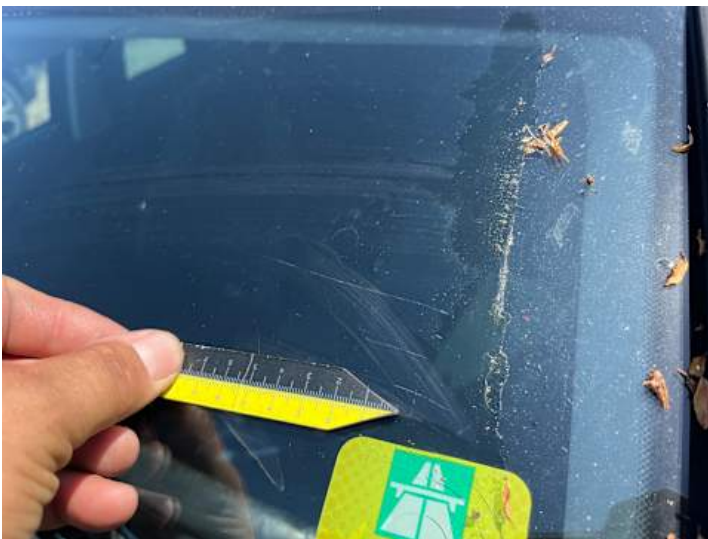
Windschutzscheibe (Steinschlag, Kratzer)

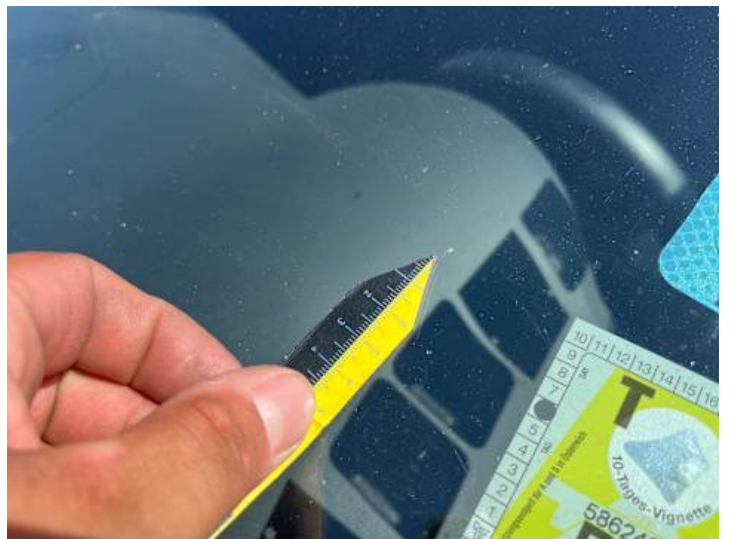
Windschutzscheibe (Steinschlag, Kratzer)

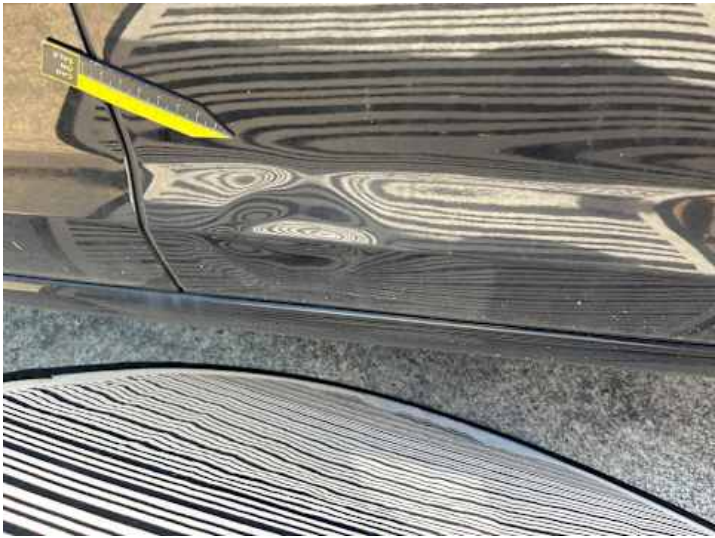
Beifahrer­tür (Delle)

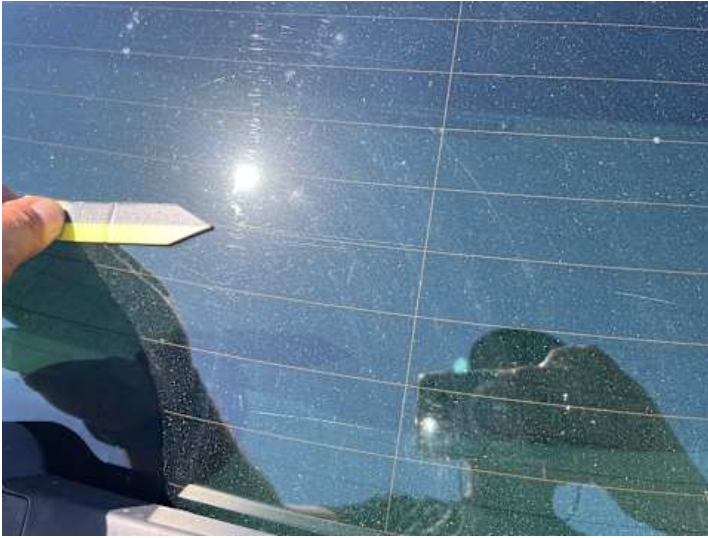
Rückscheibe (Kratzer)

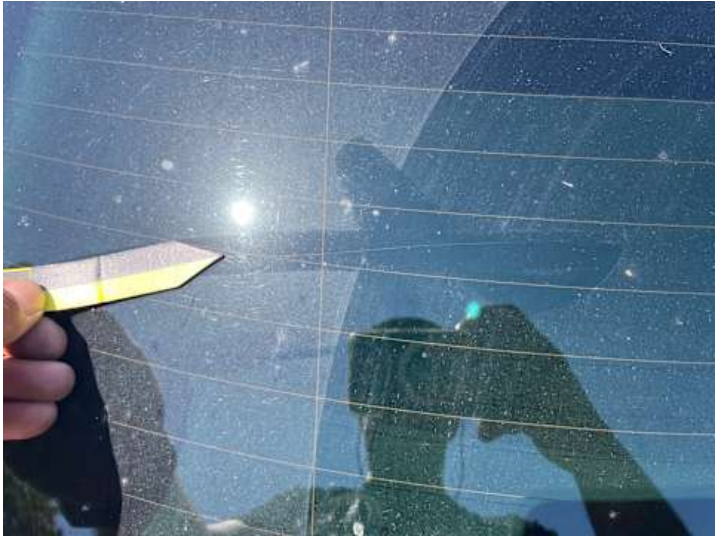
Rückscheibe (Kratzer)

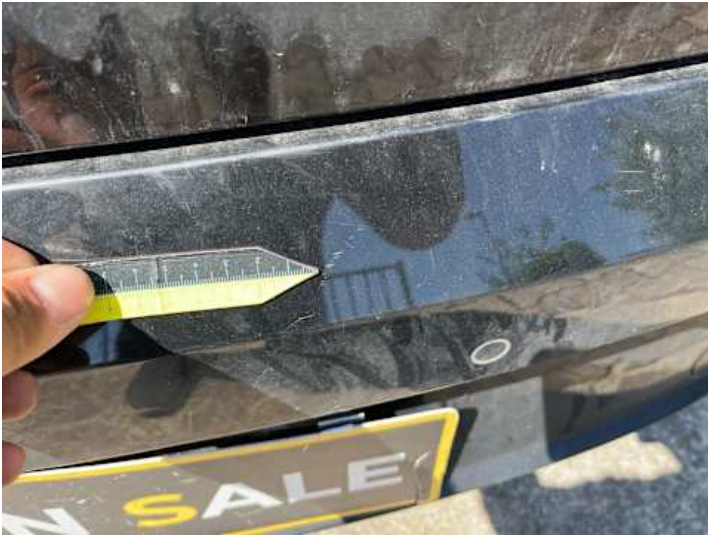
Stoß­stange hinten (Kratzer)

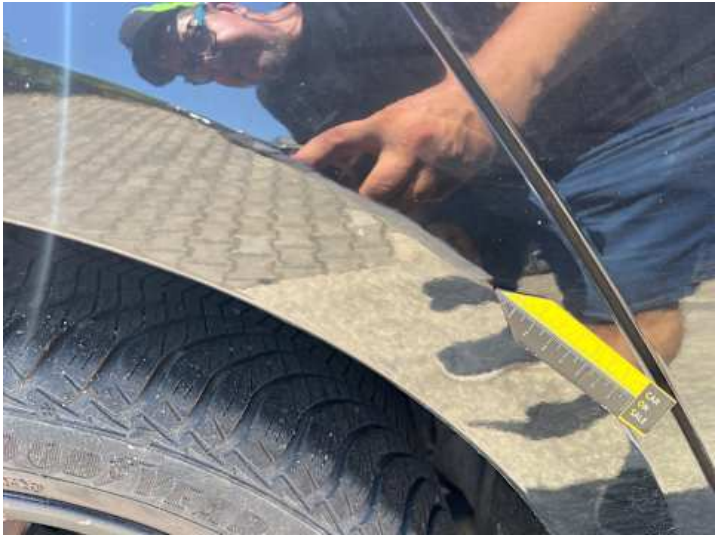
Seiten­teil hinten rechts (Kratzer, Lackschaden)

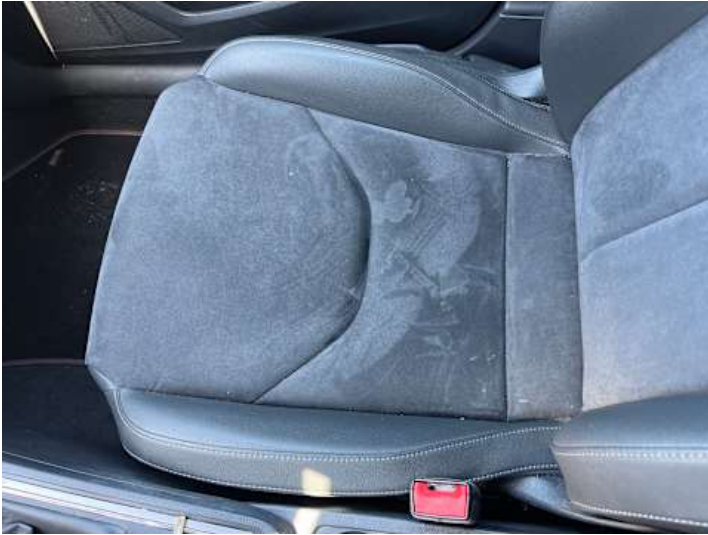
Innenraum (Verschleiß, Verschmutzung, Kratzer, Riss/Bruch)

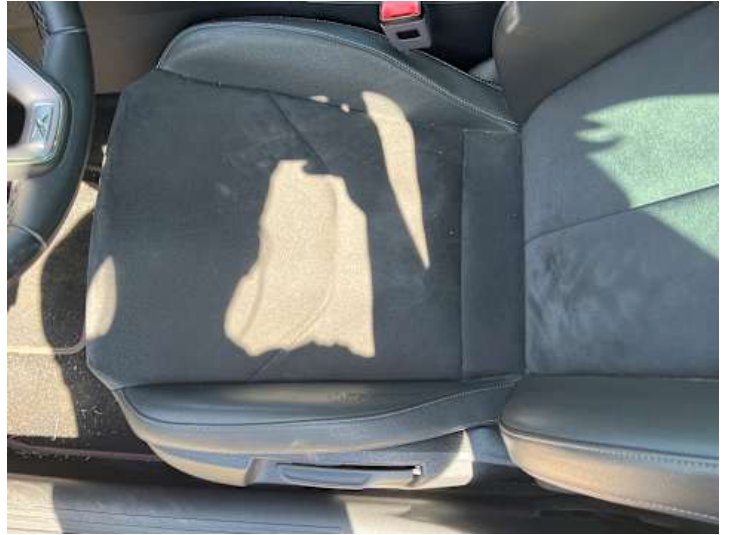
Innenraum (Verschleiß, Verschmutzung, Kratzer, Riss/Bruch)

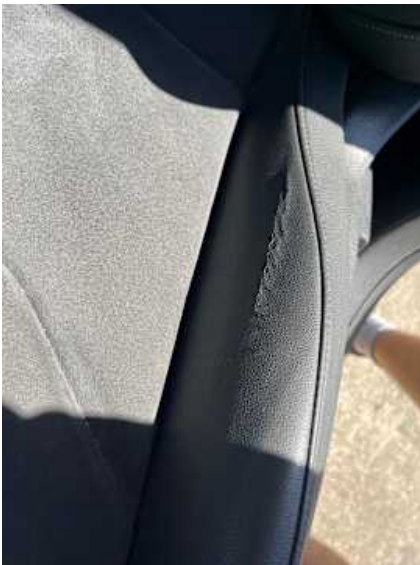
Innenraum (Verschleiß, Verschmutzung, Kratzer, Riss/Bruch)

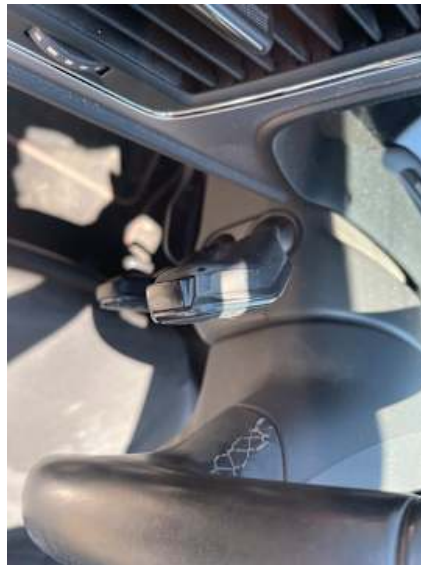
Innenraum (Verschleiß, Verschmutzung, Kratzer, Riss/Bruch)
