| Kennzeichen | OA-B 7990 |
| Marke | MAZDA |
| Modell | CX-60 e-Skyactiv-D |

## Zusammenfassung

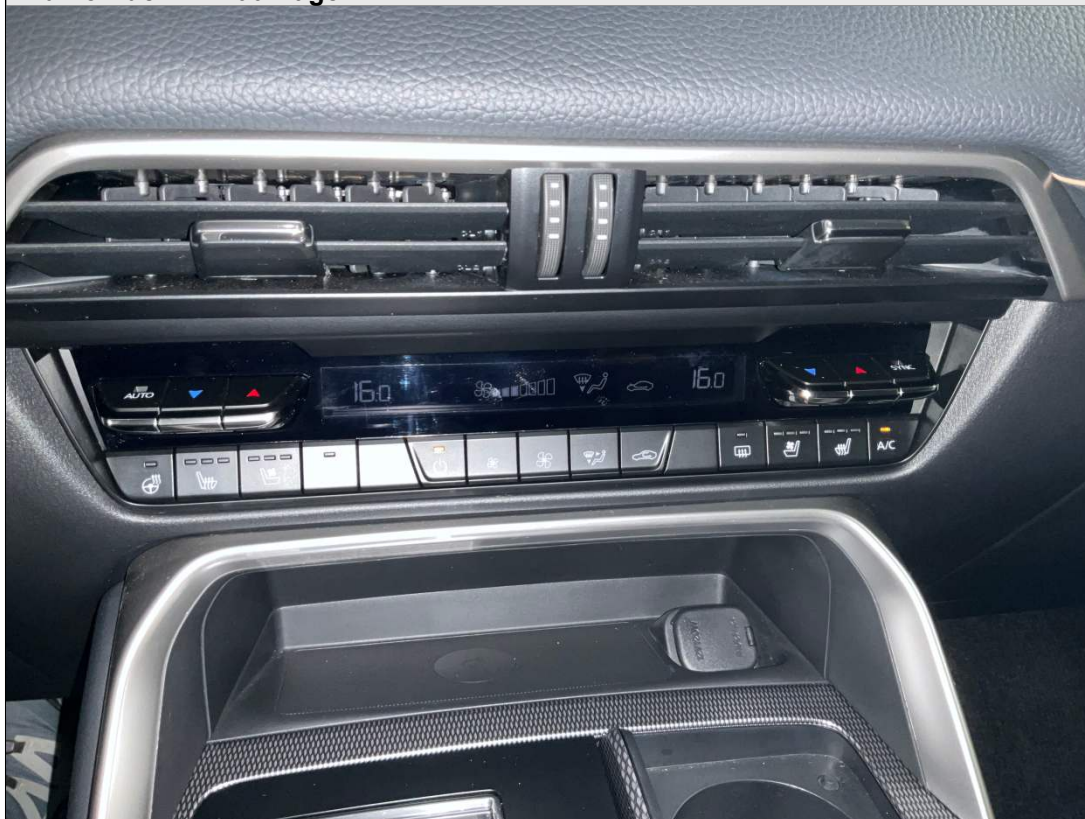
**Bild von der Klimaanlage**

**Klimaanlage geprüft, in Ordnung**

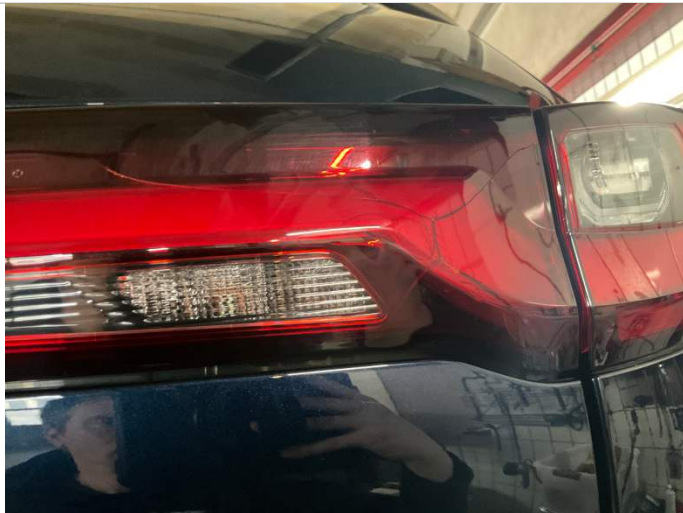
**Rücklicht hinten rechts innen beschädigt**

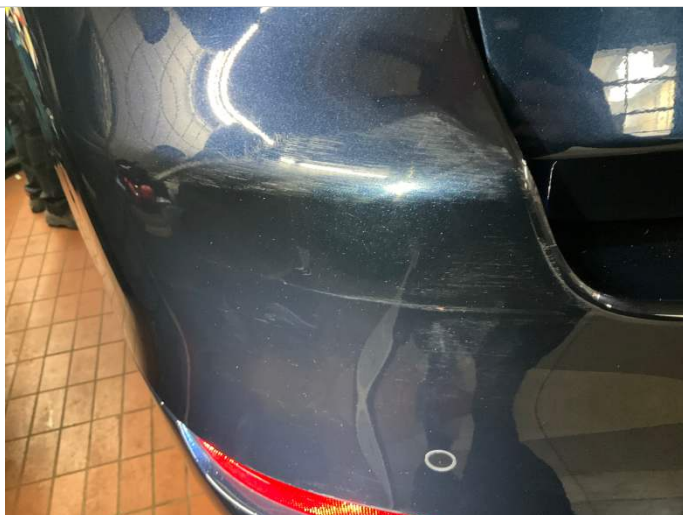
**Stoßfänger hinten links Streifschusses Detailbild**

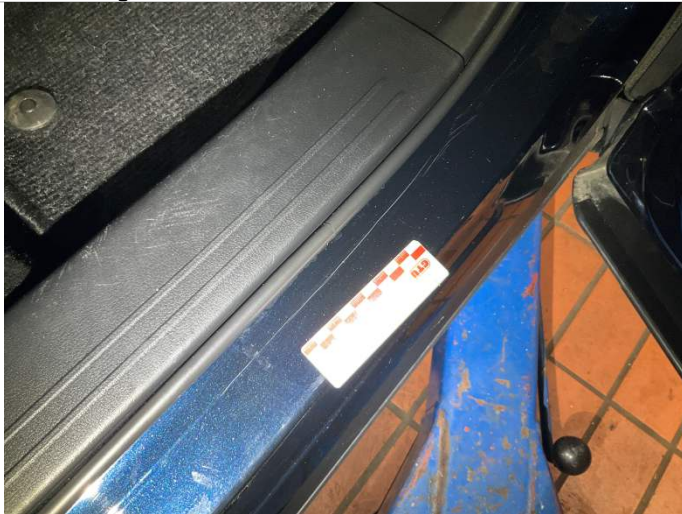
**Einstiegsschweller vorne rechts Kratzer**

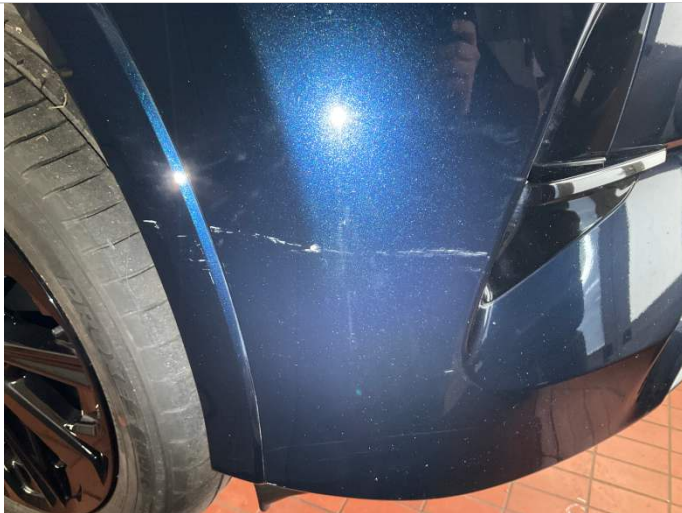
**Stoßfänger vorne rechts Lackbeschädigung**

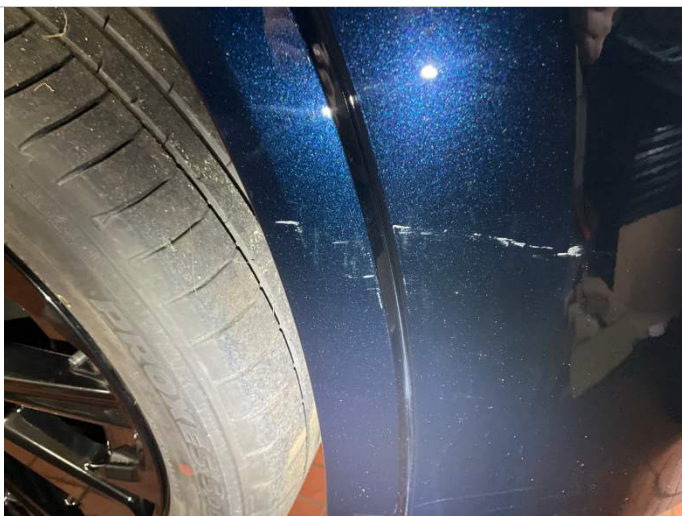
**Radlaufblende vorne rechts Lackbeschädigung**

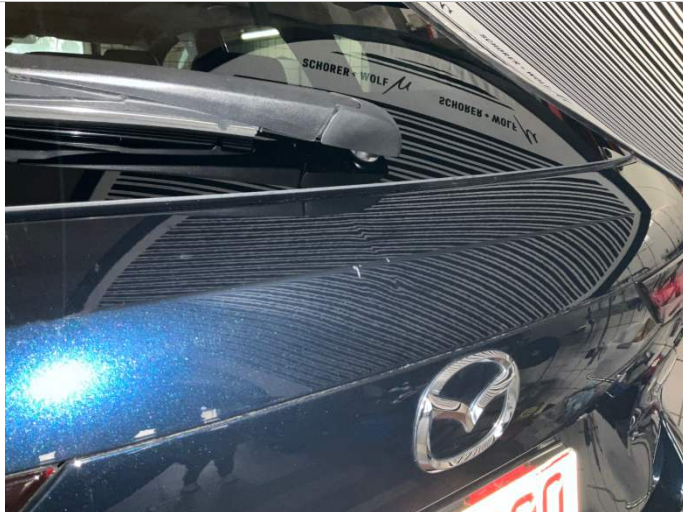
**Heckklappe Delle mit Lackbeschädigung**

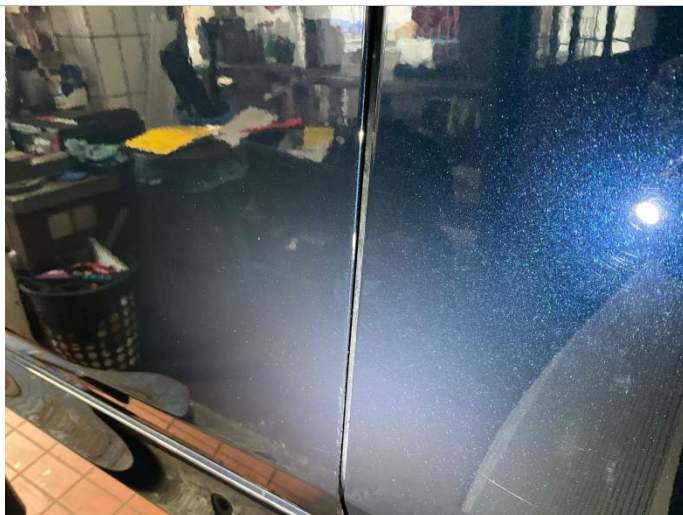
**Türe vorne links Türkante Lackbeschädigung**
