## Opel Mokka Innovation Start/Stop

EZ 01/2017 | Geländewagen | Benzin | Schaltgetriebe | 185.097km  
Besteuerung: Differenzbesteuert (§25a UStG)  
Fahrzeugstandort: 35\*\*\*  
Fahrzeug aufgenommen am: 27.07.2026

# Hinweise zum Zustandsbericht

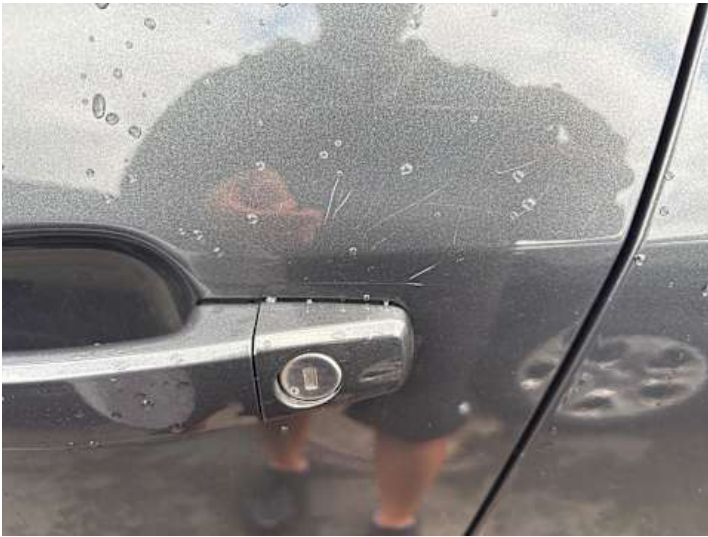
Fahrertür (Kratzer)

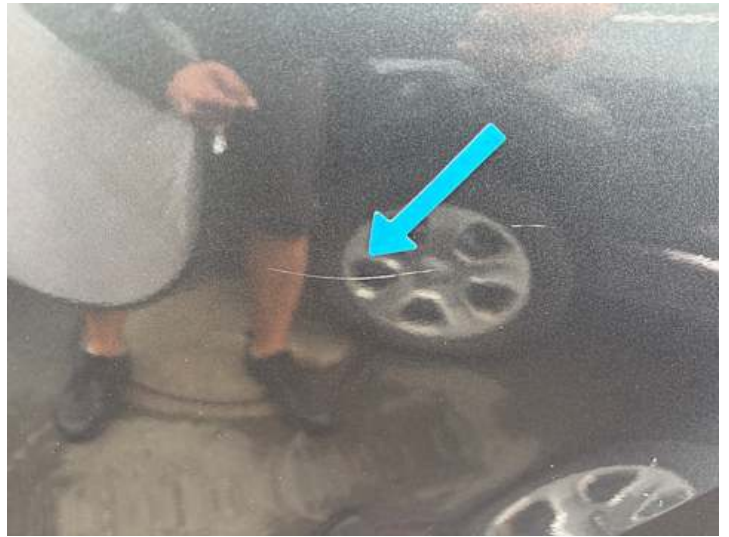
Türe hinten links (Kratzer)

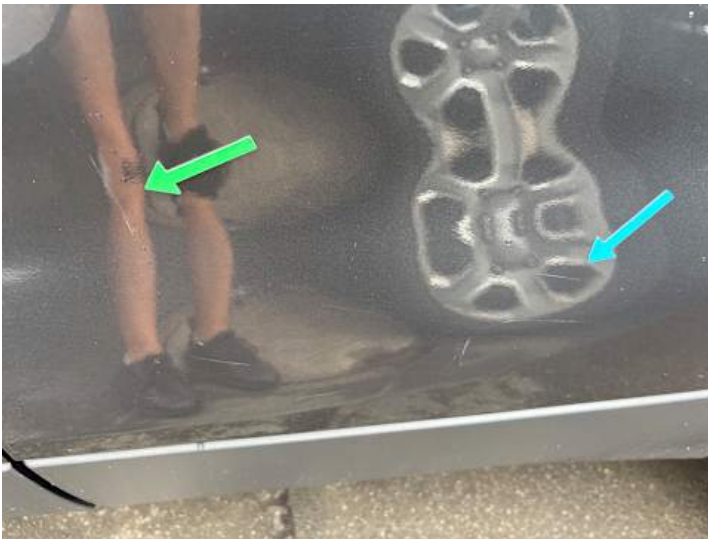
Türe hinten links (Kratzer)

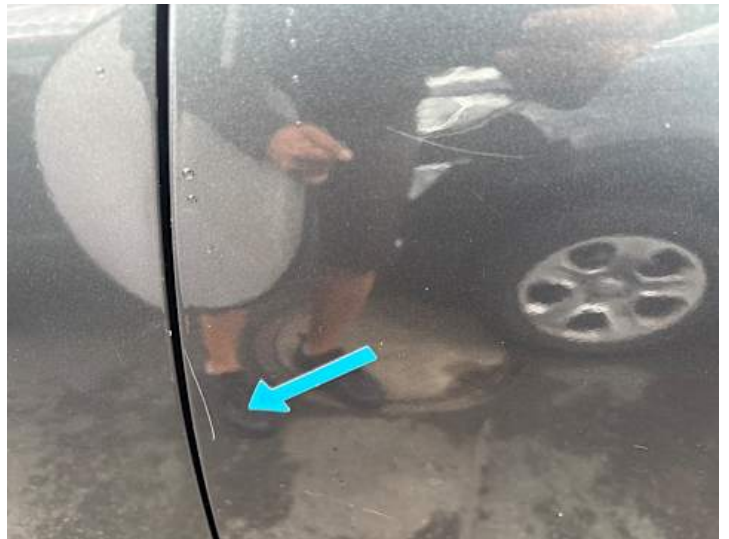
Türe hinten links (Kratzer)

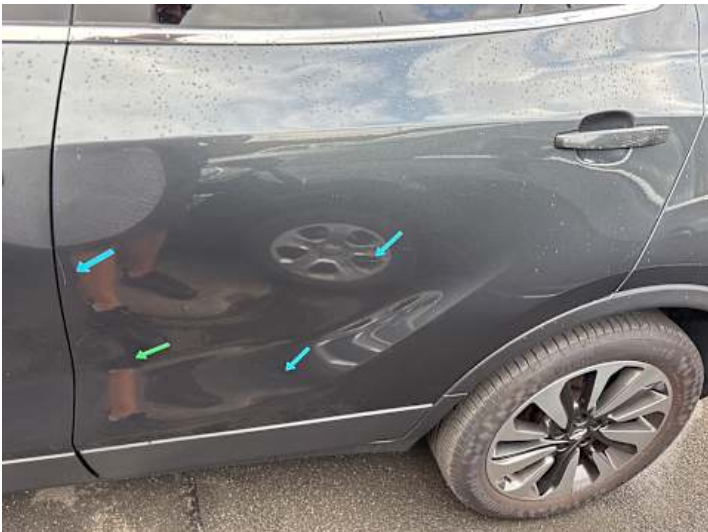
Türe hinten links (Kratzer)

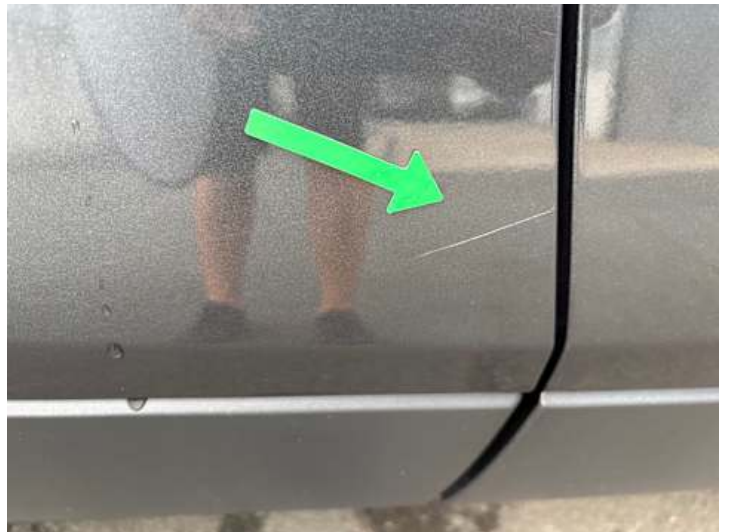
Türe hinten rechts (Kratzer)

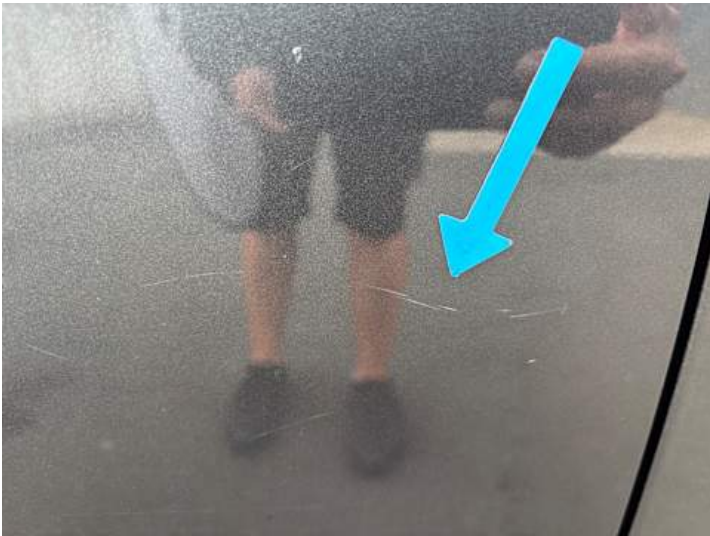
Türe hinten rechts (Kratzer)

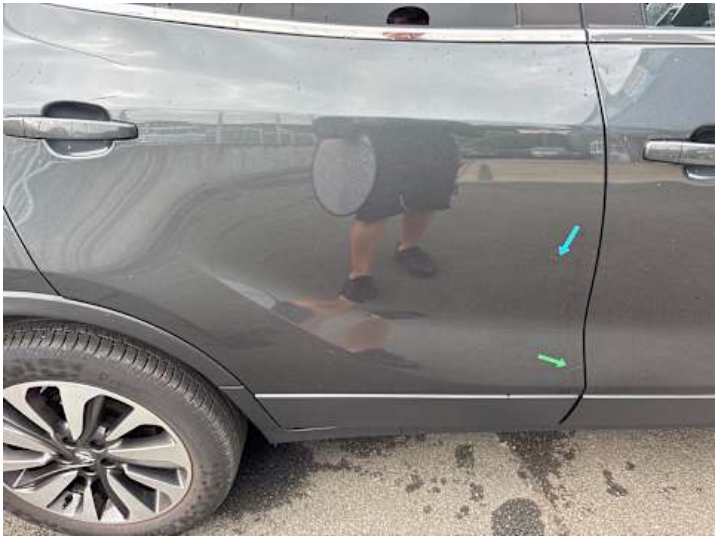
Türe hinten rechts (Kratzer)

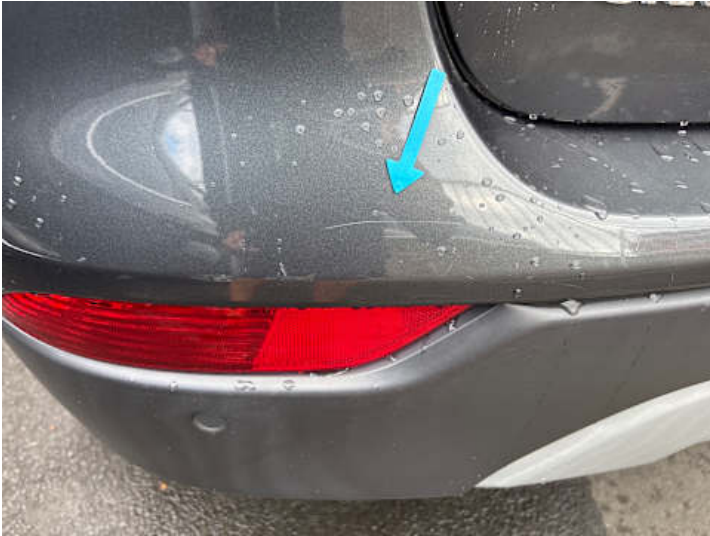
Stoßstange hinten (Kratzer)

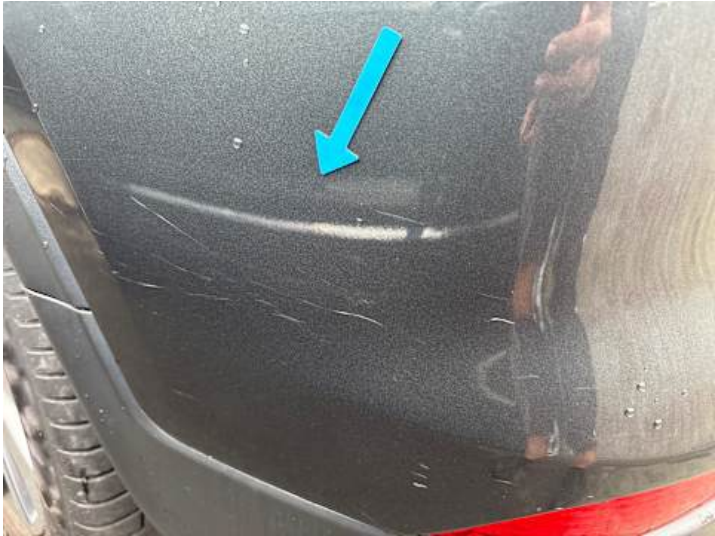
Stoßstange hinten (Kratzer)

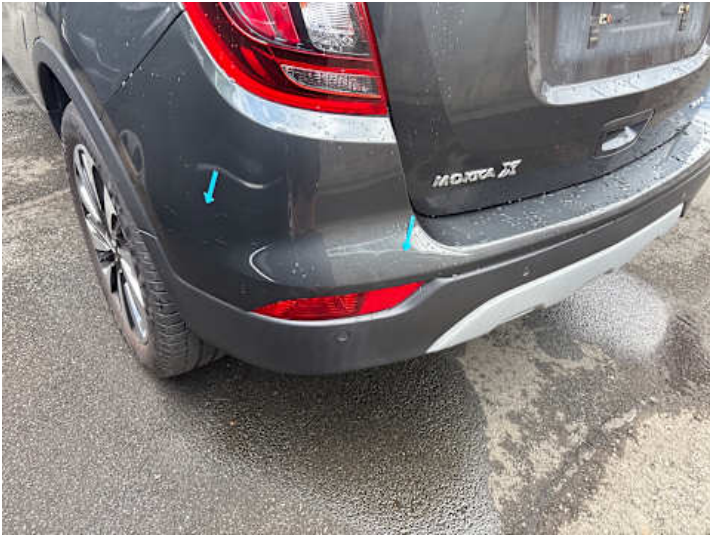
Stoßstange hinten (Kratzer)

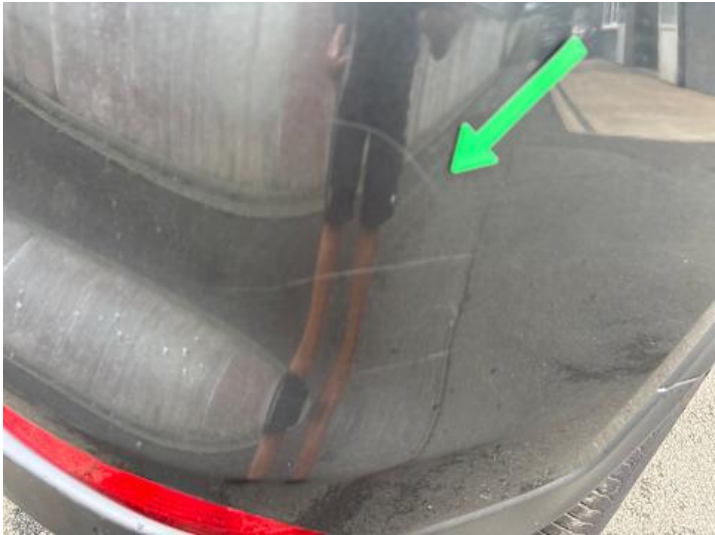
Stoßstange hinten (Kratzer)

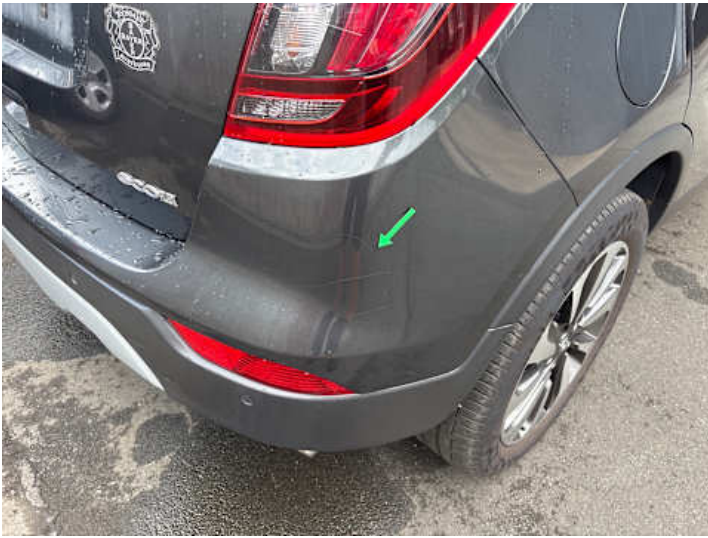
Stoßstange hinten (Kratzer)

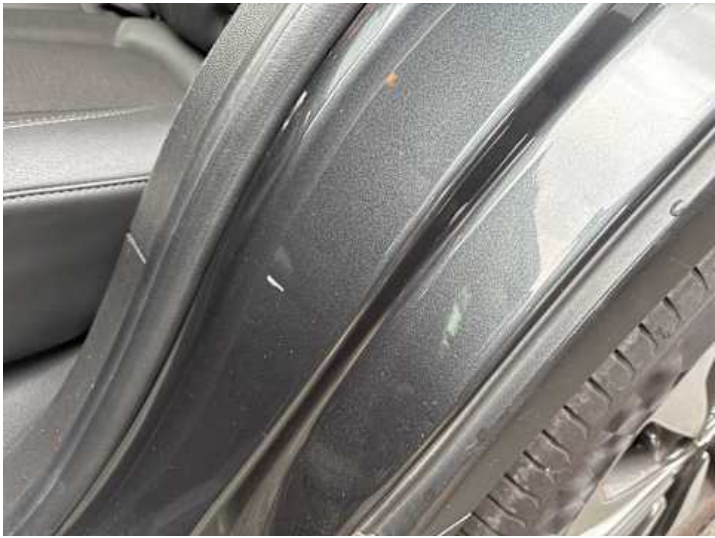
Seitenteil hinten links (Lackschaden)

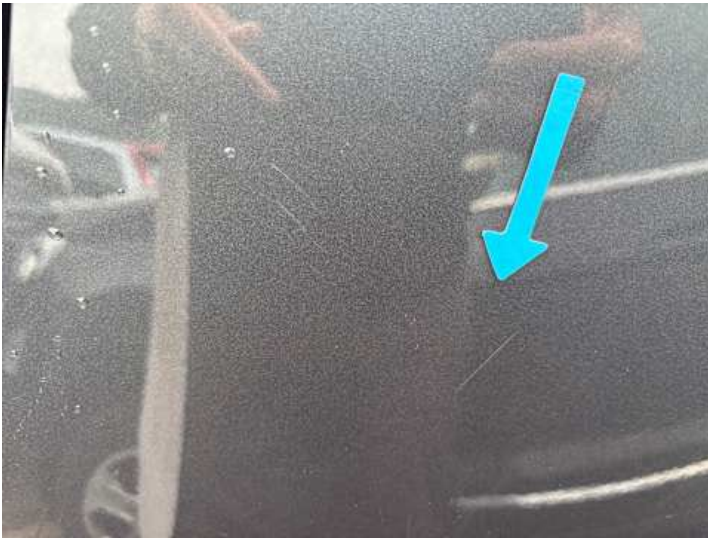
Seitenteil hinten links (Kratzer)

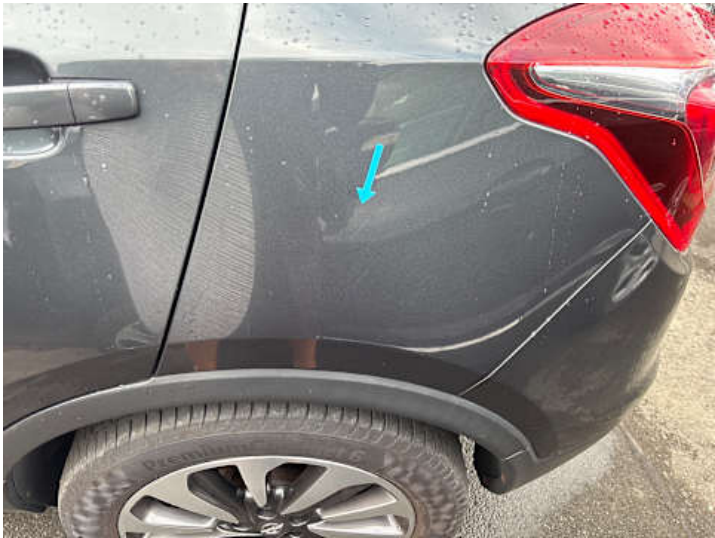
Seitenteil hinten links (Kratzer)

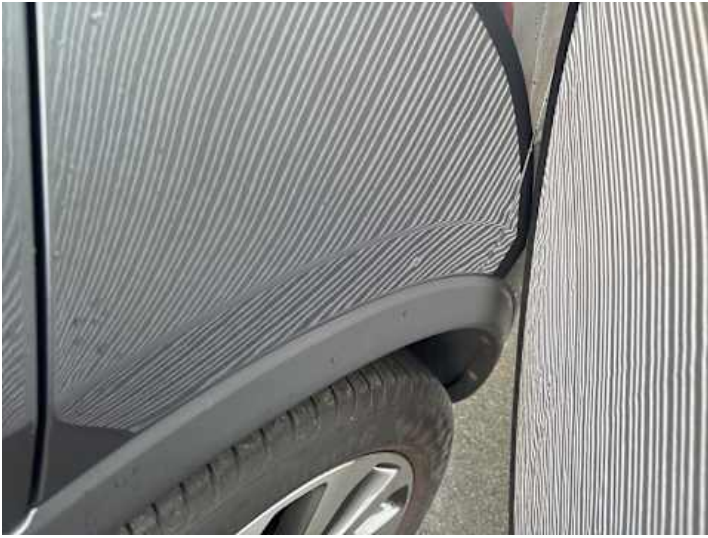
Seitenteil hinten links (Delle)

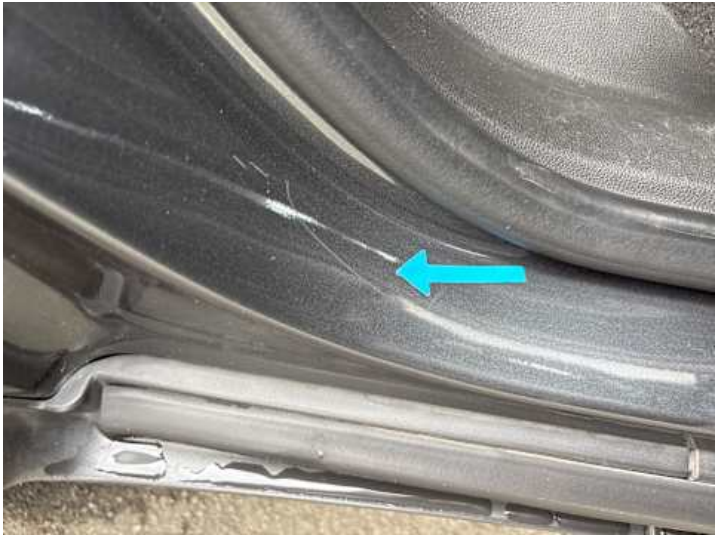
Seitenteil hinten rechts (Kratzer)

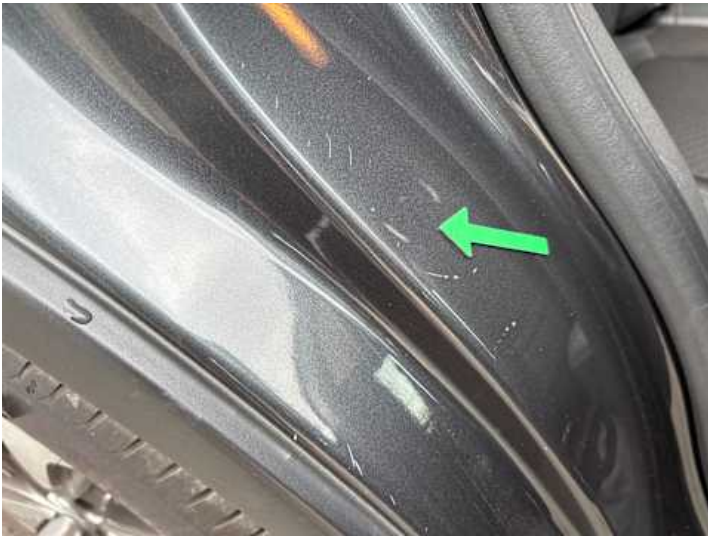
Seitenteil hinten rechts (Kratzer)

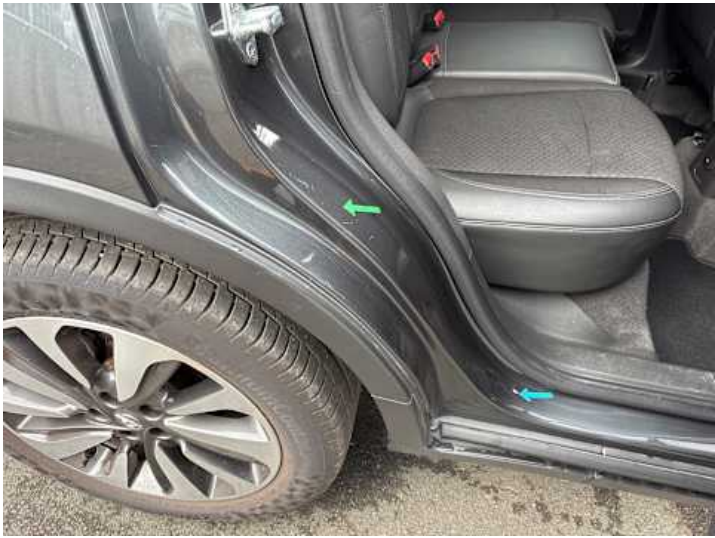
Seitenteil hinten rechts (Kratzer)

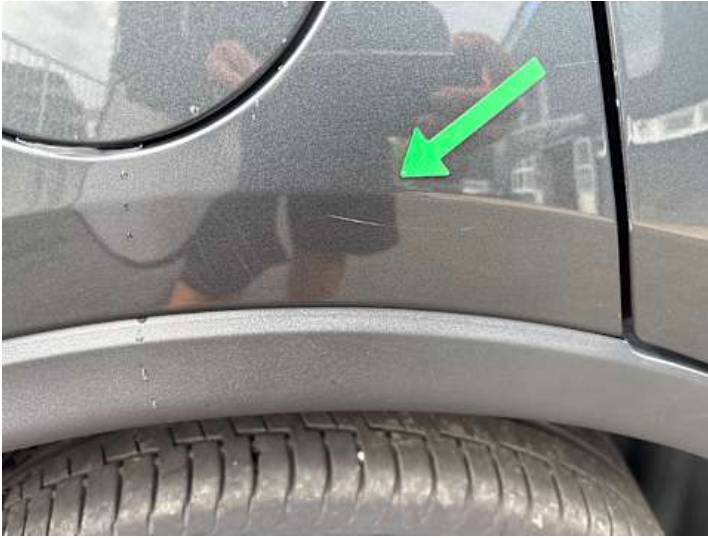
Seitenteil hinten rechts (Kratzer)

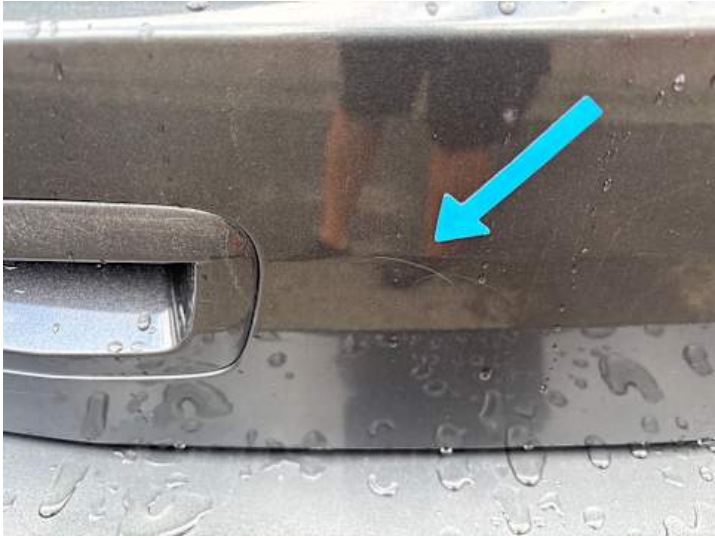
Heckklappe (Kratzer)

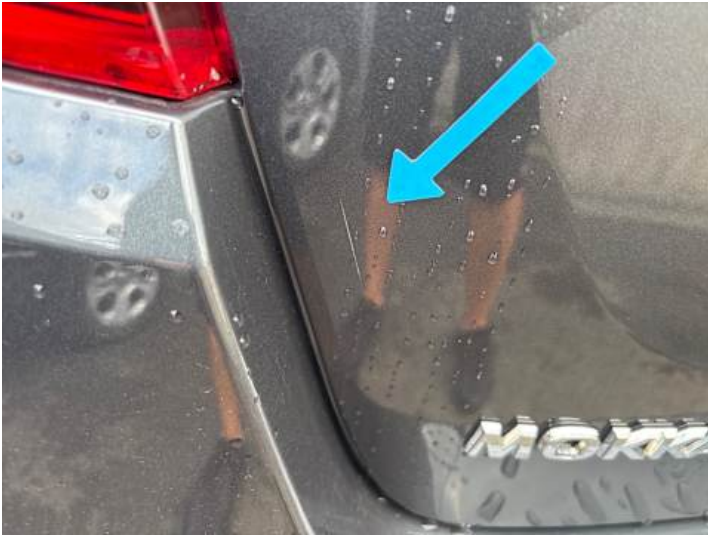
Heckklappe (Kratzer)

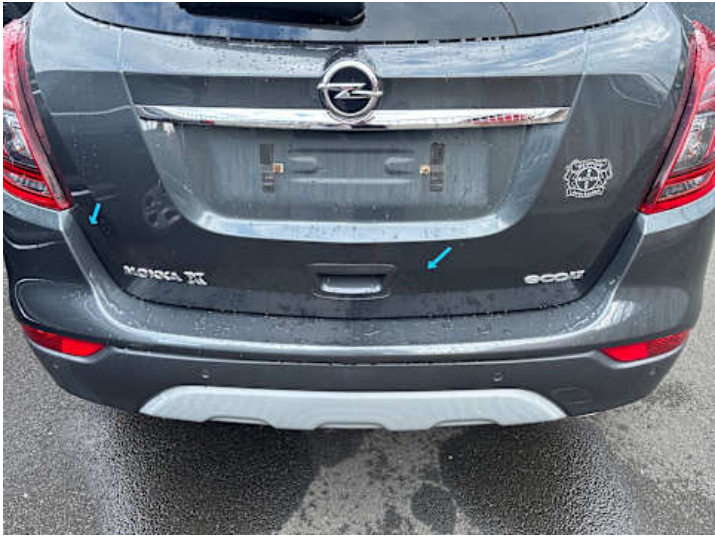
Heckklappe (Kratzer)

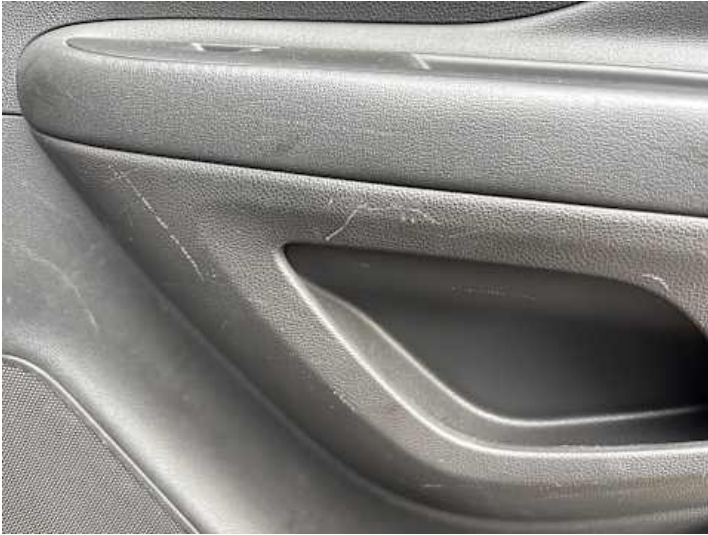
Innenraum (Kratzer)

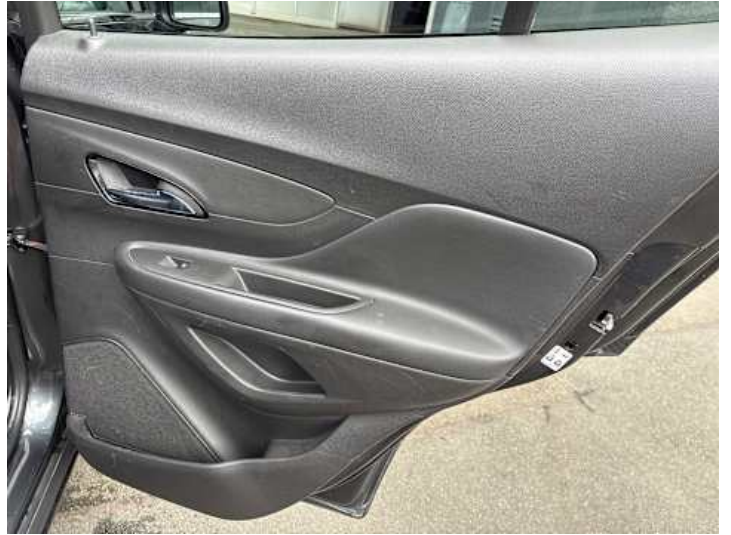
Innenraum (Kratzer)
