## Subaru XV Active

EZ 03/2013 | Geländewagen | Diesel | Schaltgetriebe | 172.332km  
Besteuerung: Differenzbesteuert (§25a UStG)  
Fahrzeugstandort: 89\*\*\*  
Fahrzeug aufgenommen am: 17.08.2026

# Hinweise zum Zustandsbericht

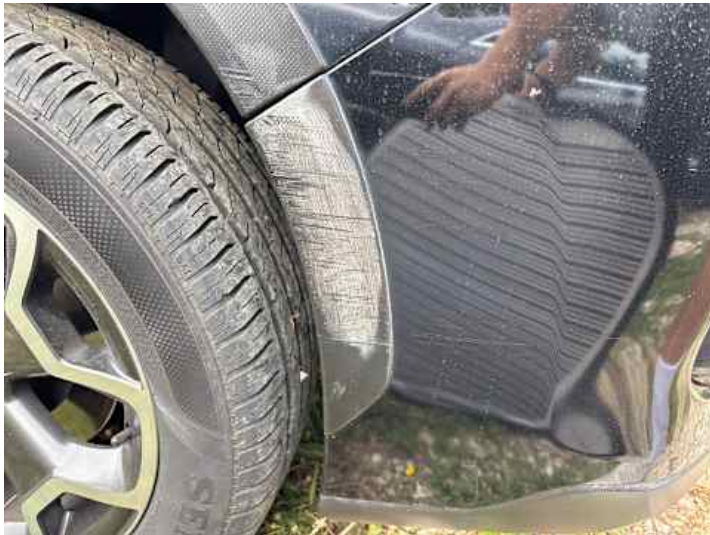
Stoßstange vorne (Kratzer)

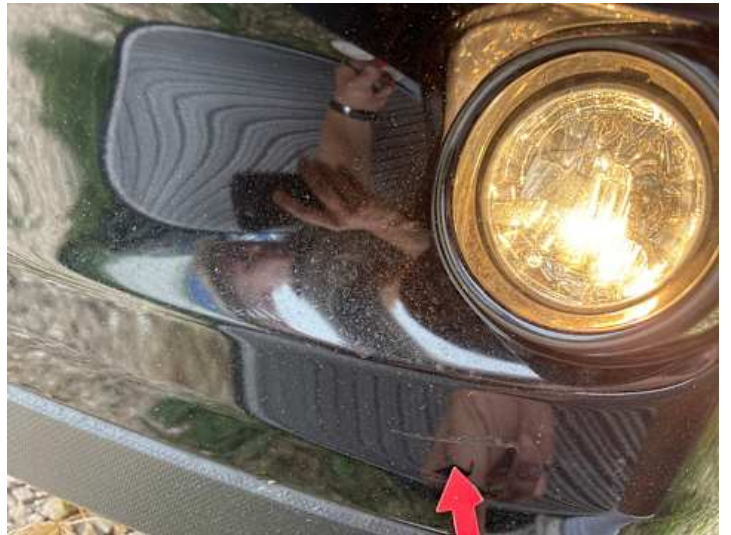
Stoßstange vorne (Kratzer)

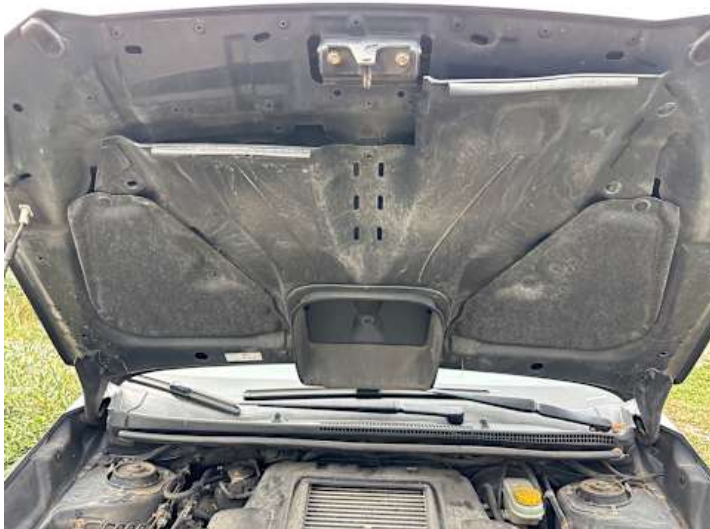
Motorhaube (Anderer Schaden): Innenverkleidung locker

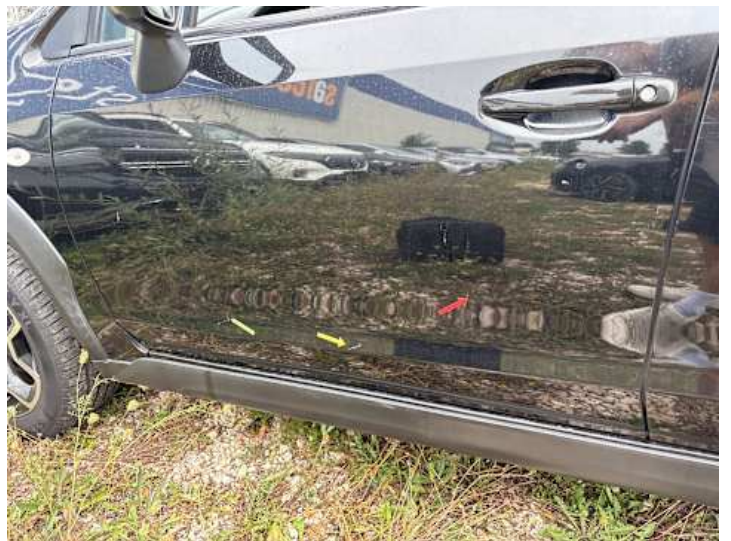
Fahrtür (Delle, Kratzer)

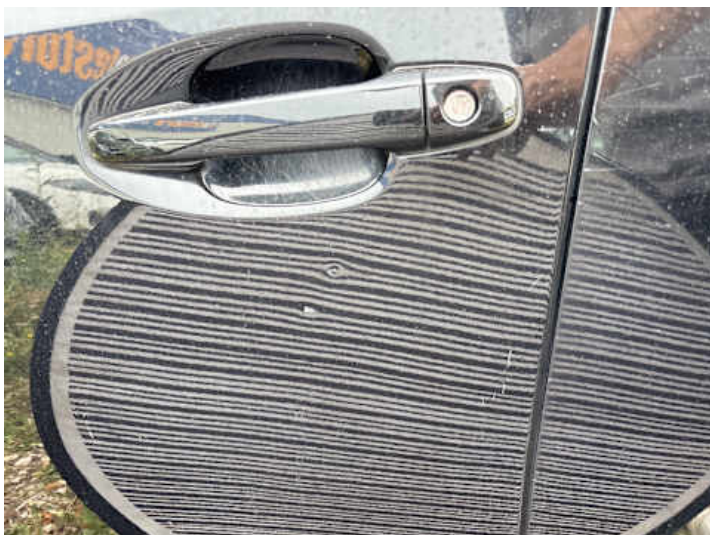
Fahrtür (Delle, Kratzer)

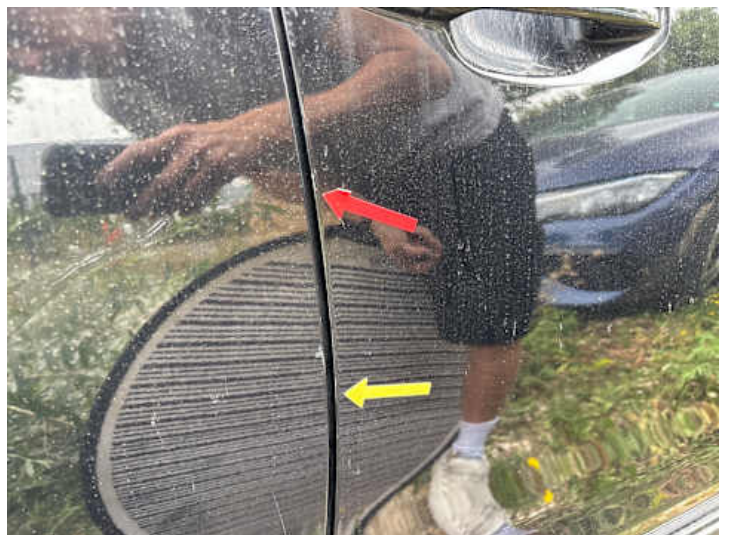
Beifahrtür (Kratzer)

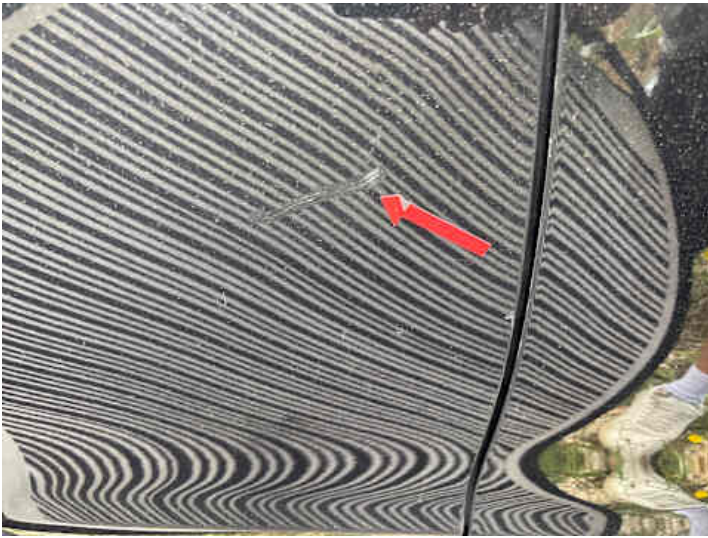
Türe hinten rechts (Kratzer, Unsachgemäß instand gesetzt)

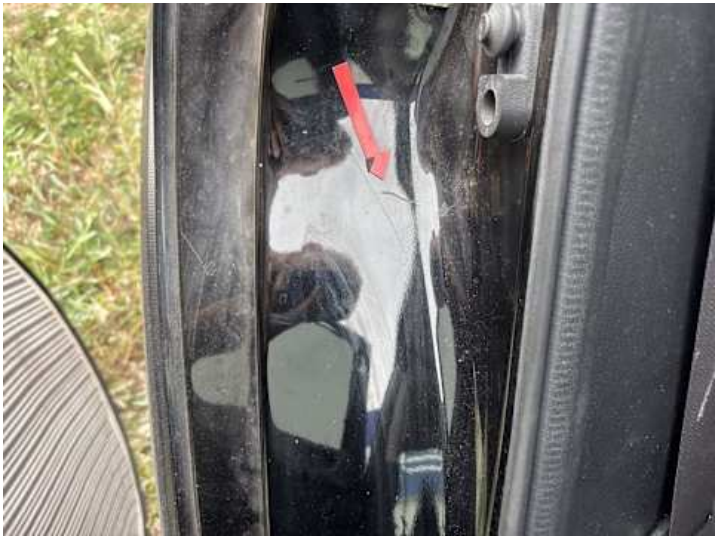
Türe hinten rechts (Kratzer)

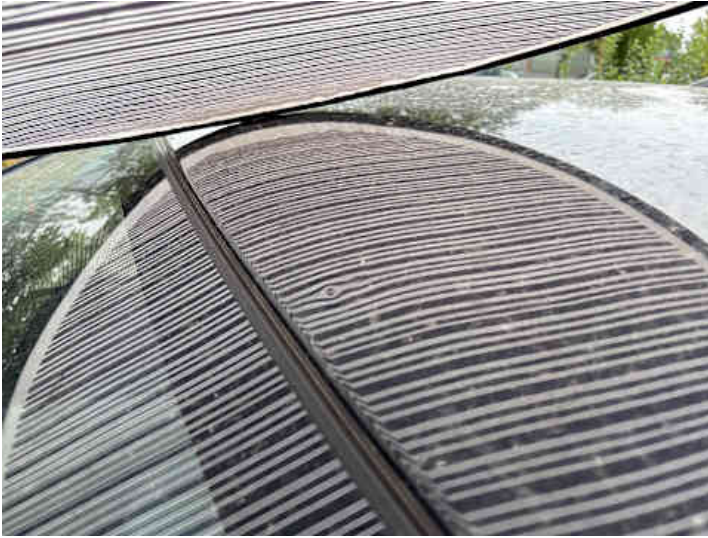
Dach (Delle)

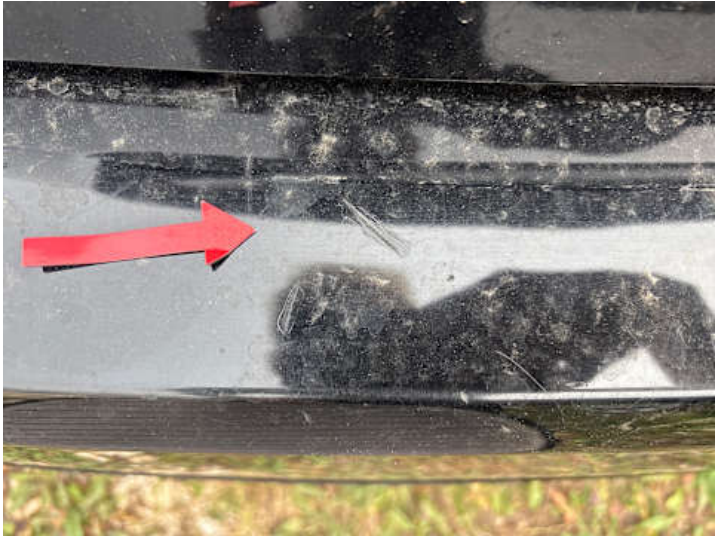
Stoßstange hinten (Kratzer, Unsachgemäß instand gesetzt, Delle)

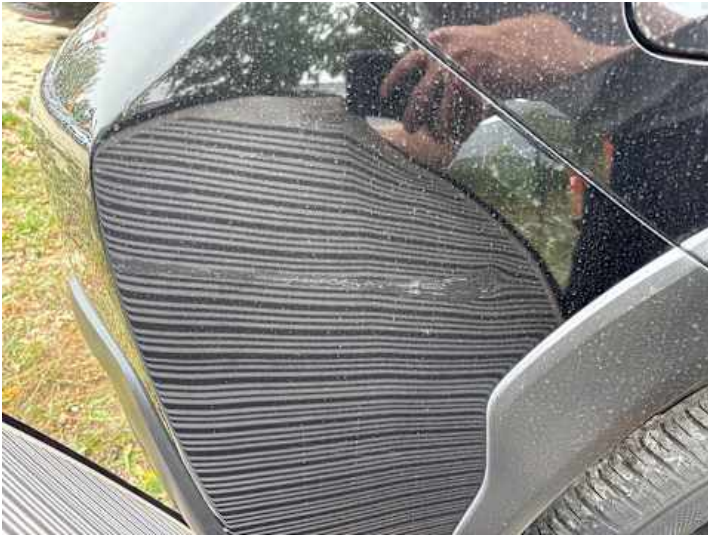
Stoßstange hinten (Kratzer, Unsachgemäß instand gesetzt, Delle)

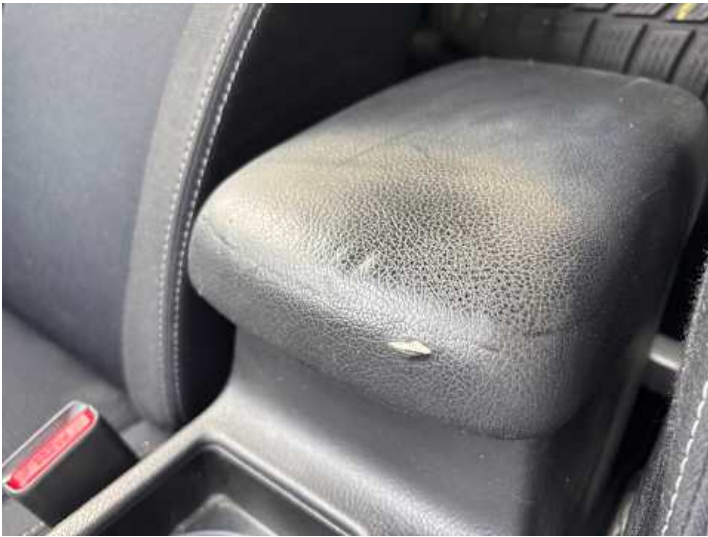
Innenraum (Riss/Bruch)

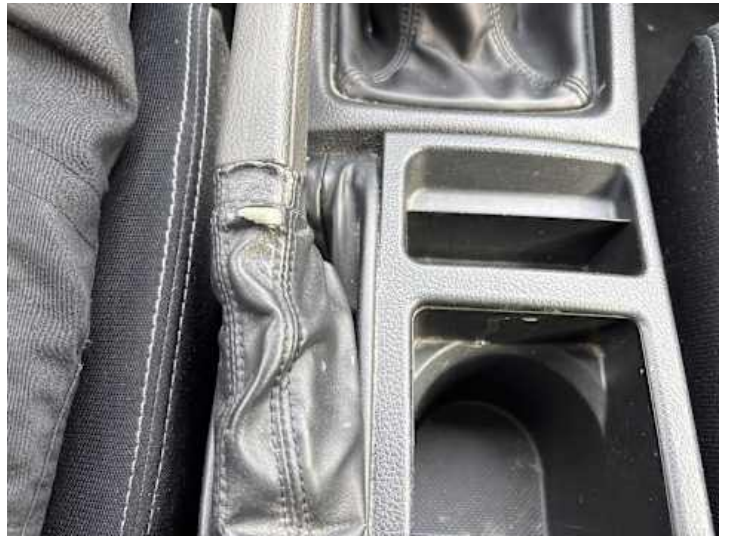
Innenraum (Riss/Bruch)

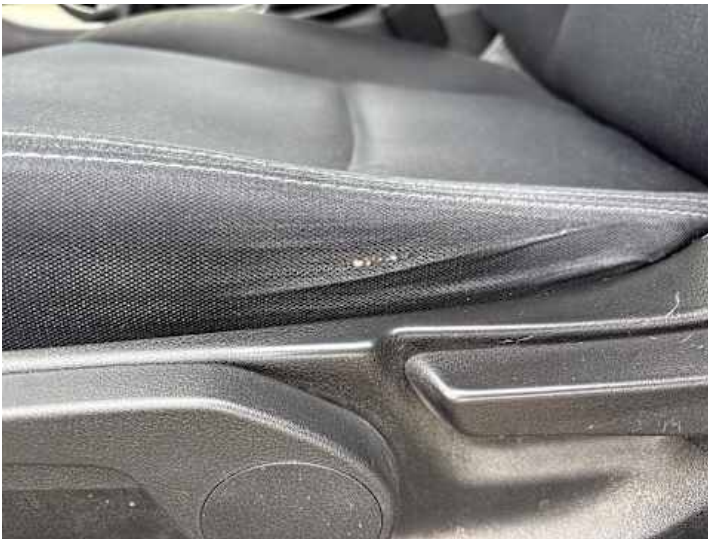
Innenraum (Riss/Bruch)

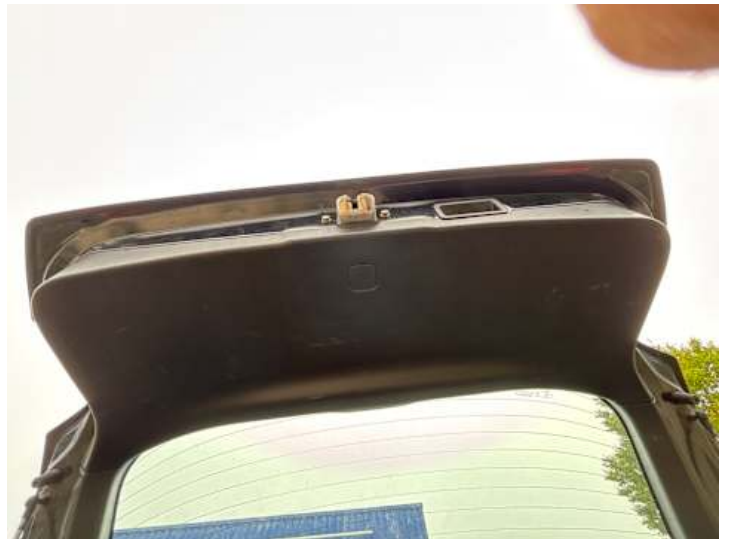
Innenraum (Riss/Bruch)

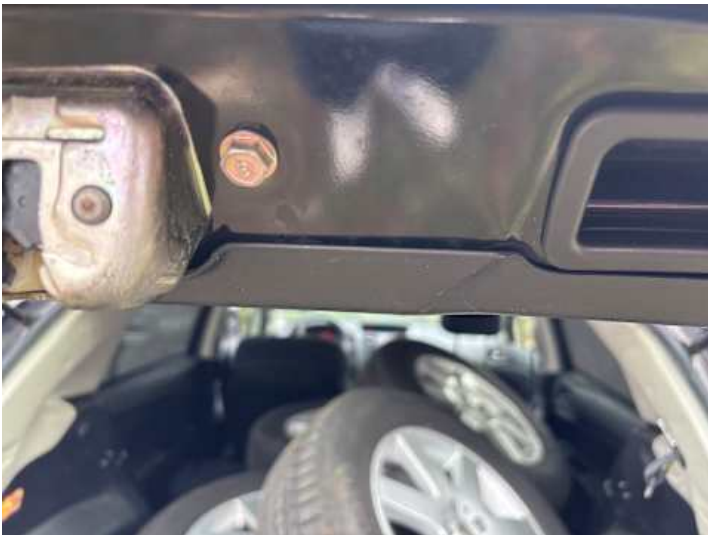
Innenraum (Riss/Bruch)

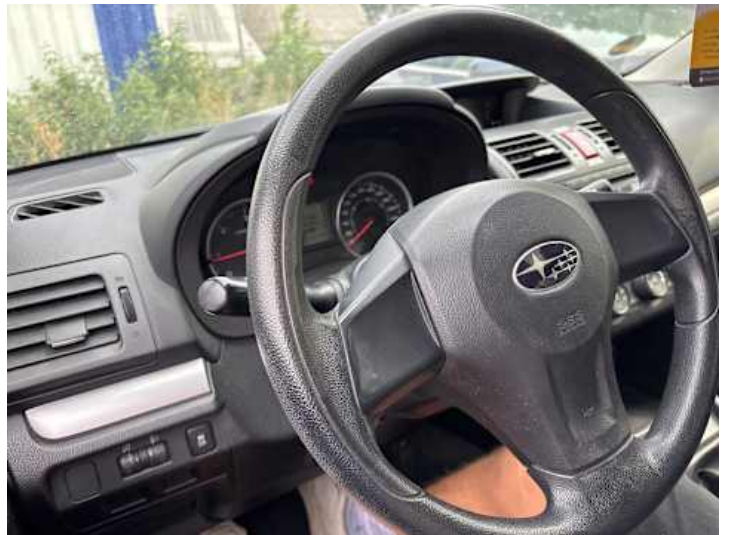
Innenraum (Verschleiß)

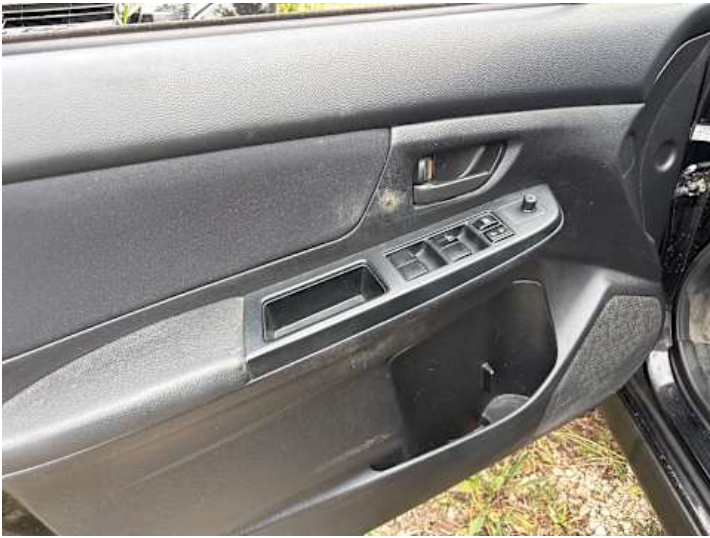
Innenraum (Verschmutzung)
