## Opel Astra INNOVATION

EZ 11/2016 | Kombi | Diesel | Schaltgetriebe | 159.506km  
Besteuerung: Differenzbesteuert (§25a UStG)  
Fahrzeugstandort: 50\*\*\*  
Fahrzeug aufgenommen am: 22.07.2026

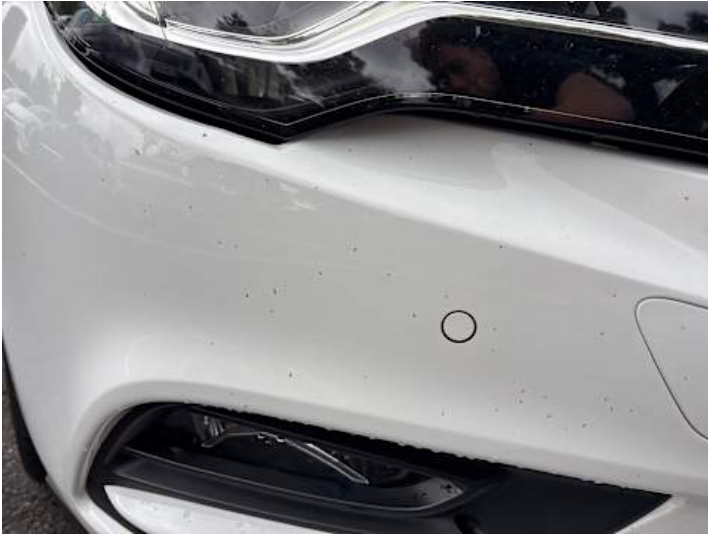
Stoßstange vorne (Steinschlag)

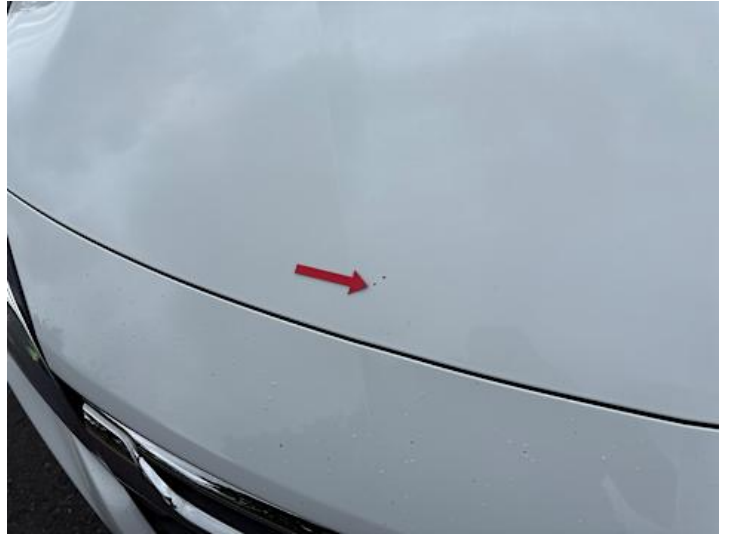
Motorhaube (Steinschlag)

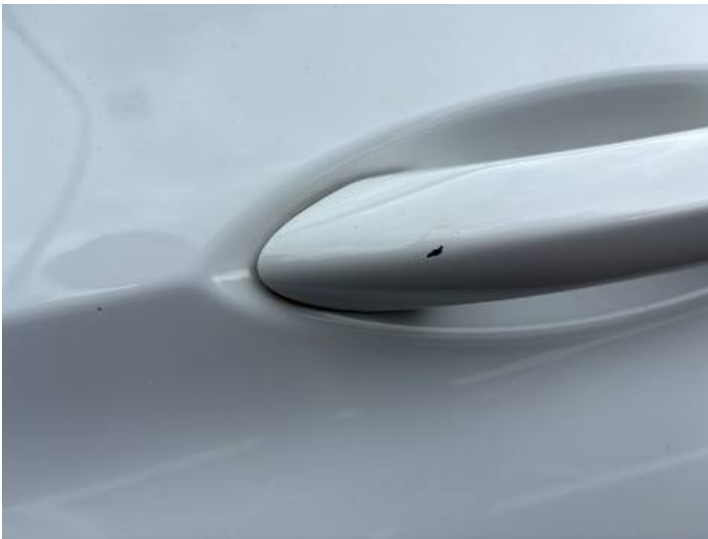
Fahrtür (Kratzer)

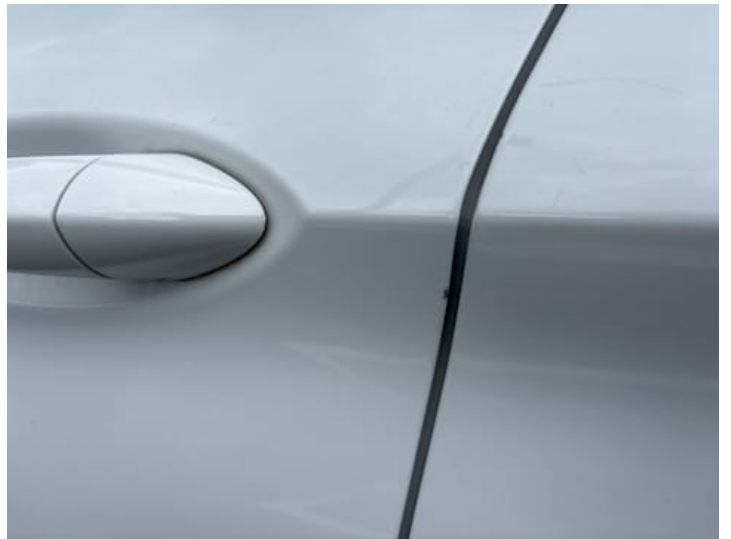
Fahrtür (Kratzer)

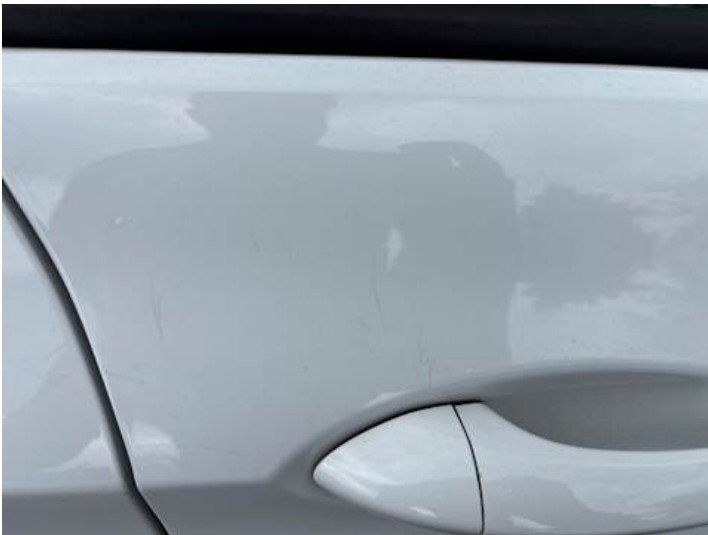
Beifahrtür (Kratzer)

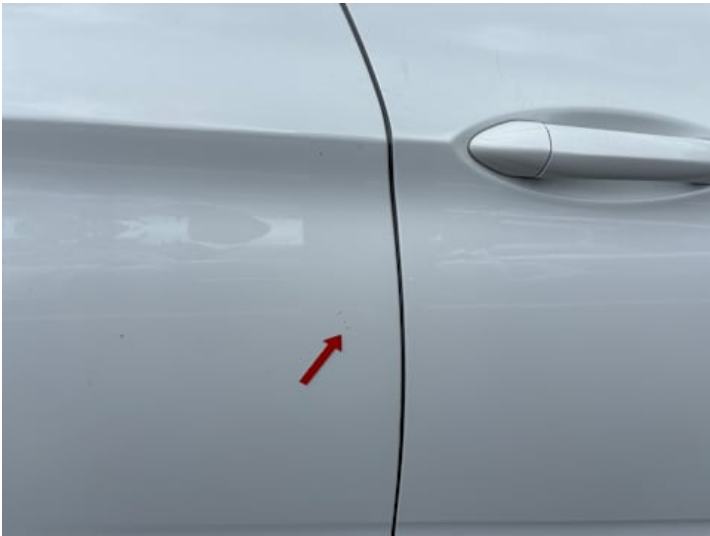
Türe hinten rechts (Kratzer)

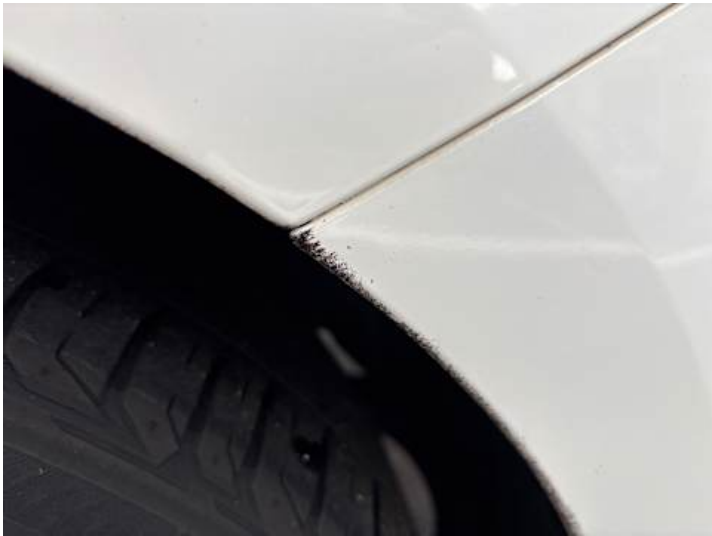
Stoßstange hinten (Kratzer)

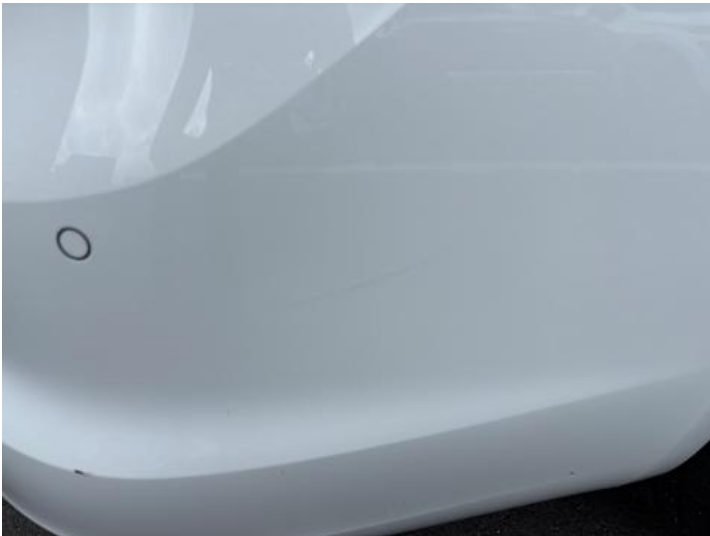
Stoßstange hinten (Kratzer)

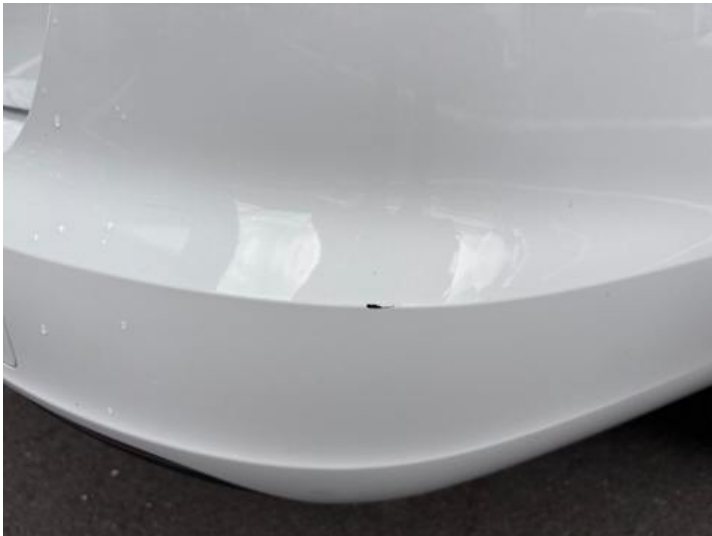
Stoßstange hinten (Kratzer)

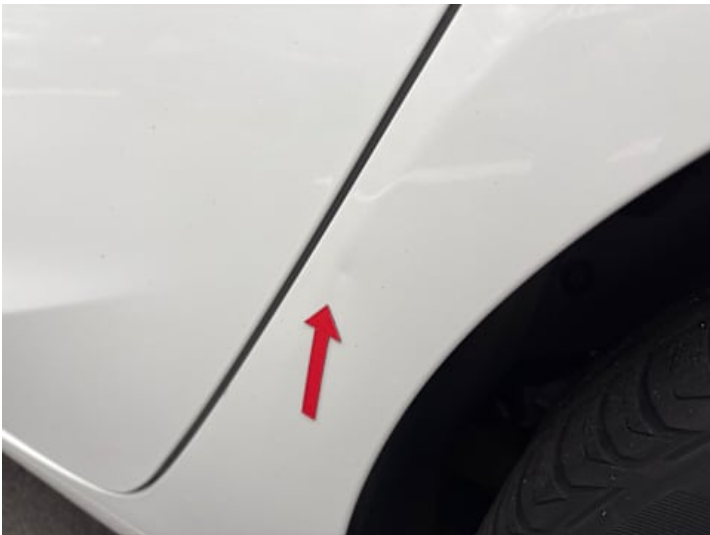
Seitenteil hinten links (Delle)

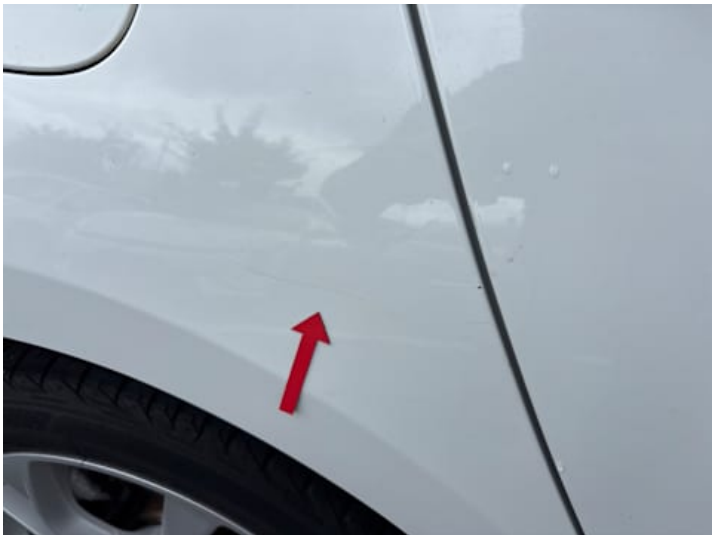
Seitenteil hinten rechts (Kratzer)

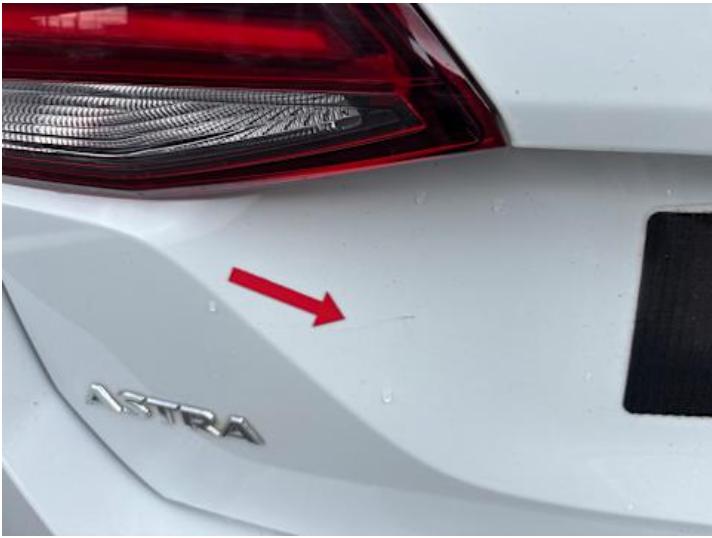
Heckklappe (Kratzer)

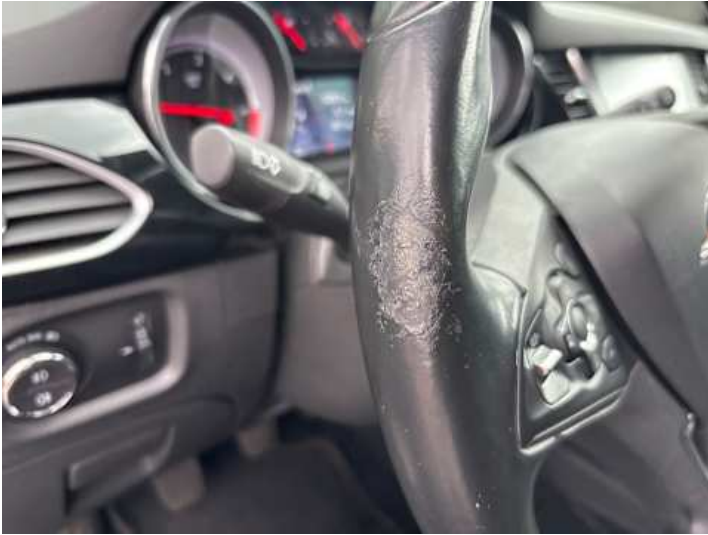
Innenraum (Verschleiß)
