## Volkswagen Sharan Trendline

EZ 11/2009 | Van | Diesel | Schaltgetriebe | 154.744km  
Besteuerung: Differenzbesteuert (§25a UStG)  
Fahrzeugstandort: 73\*\*\*  
Fahrzeug aufgenommen am: 31.07.2026

# Hinweise zum Zustandsbericht

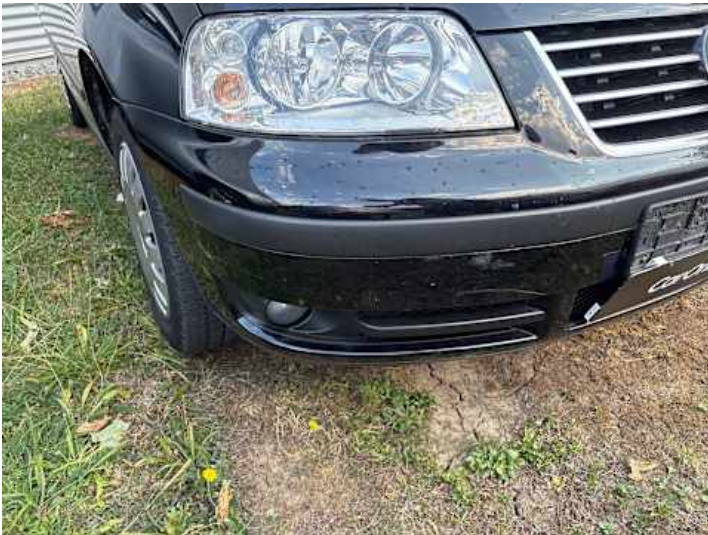
Stoßstange vorne (Kratzer, Lackschaden)

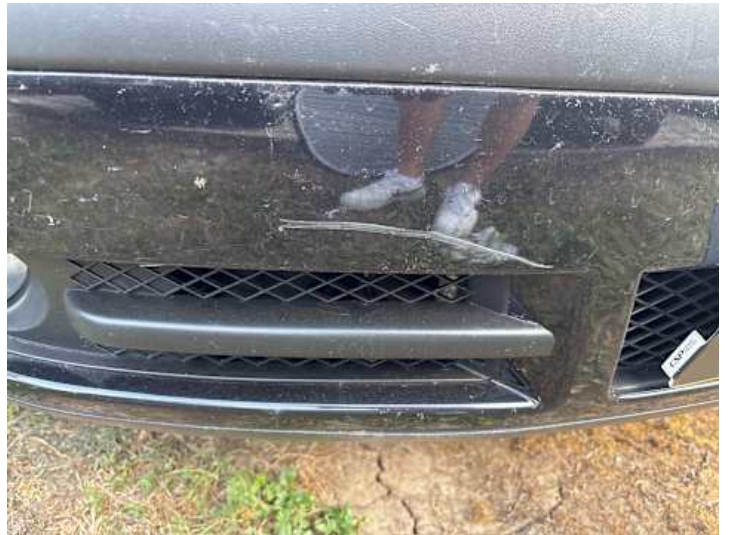
Stoßstange vorne (Kratzer, Lackschaden)

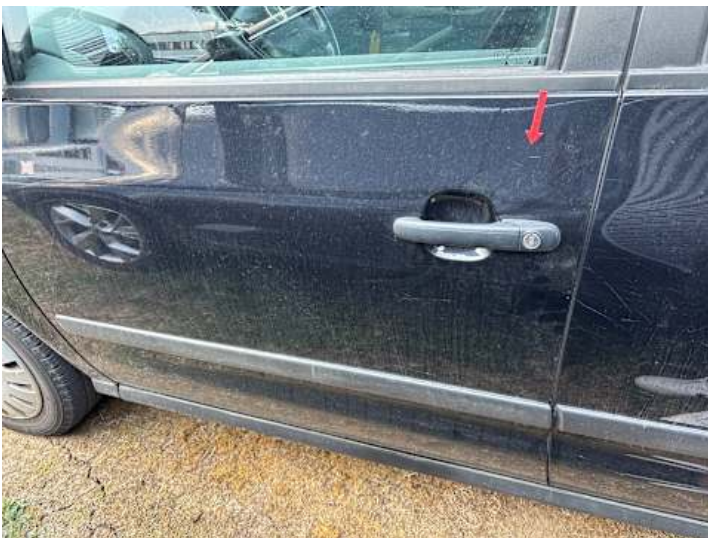
Fahrtür (Kratzer)

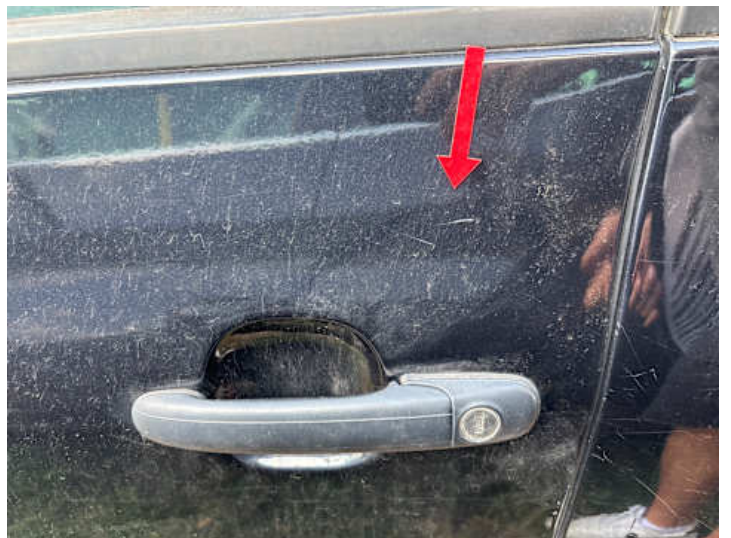
Fahrtür (Kratzer)

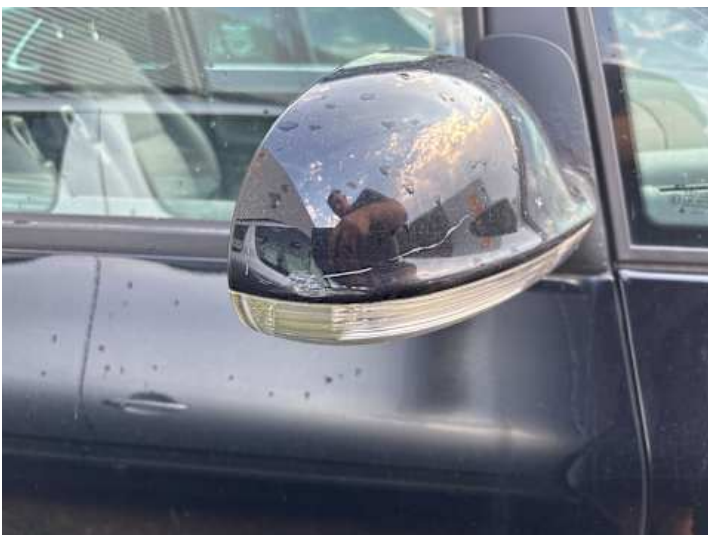
Beifahrtür (Kratzer, Lackschaden)

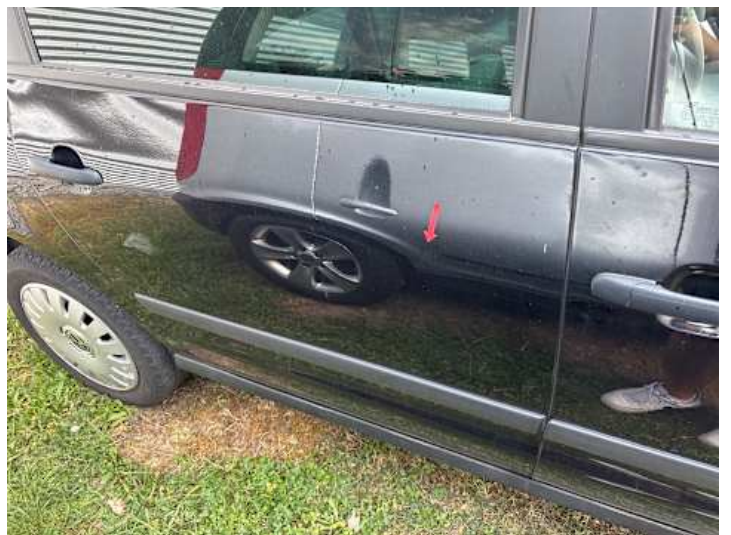
Türe hinten rechts (Delle)

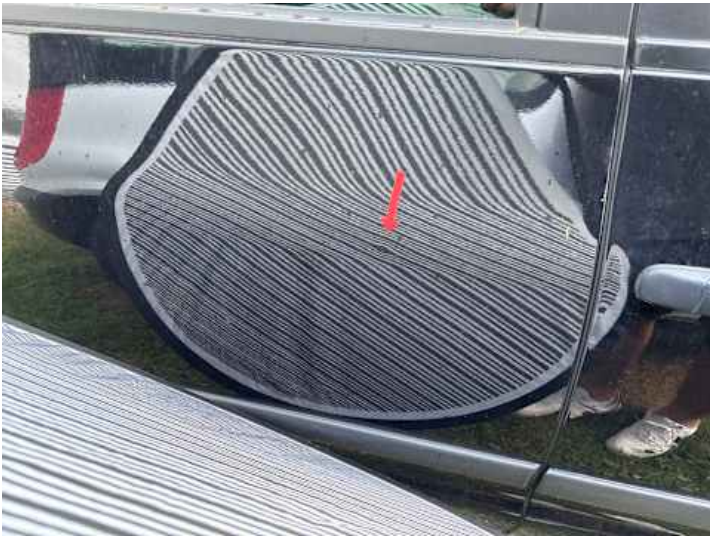
Türe hinten rechts (Delle)

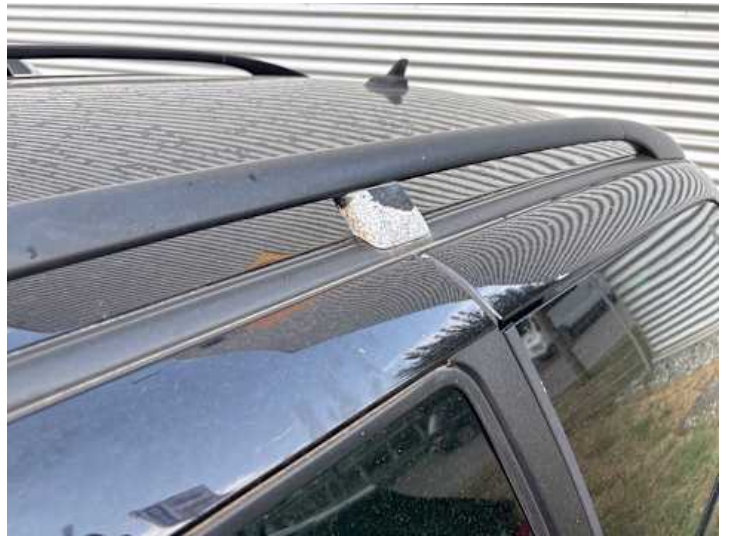
Dach (Lackschaden)

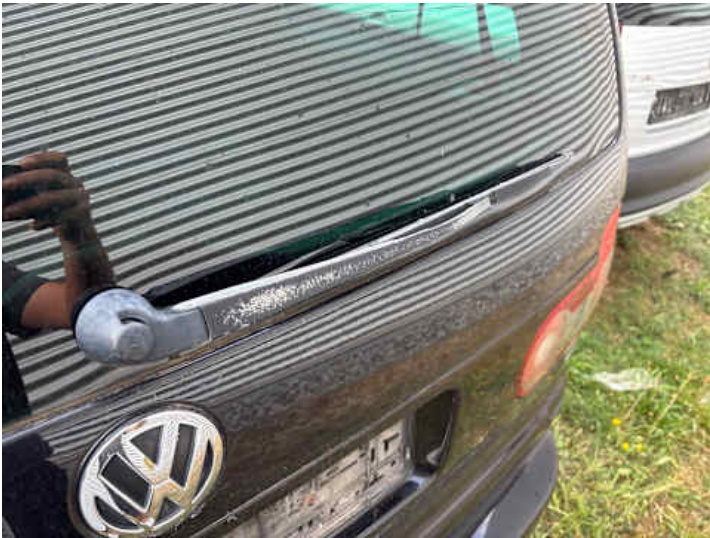
Rückscheibe (Anderer Schaden): Lackschaden

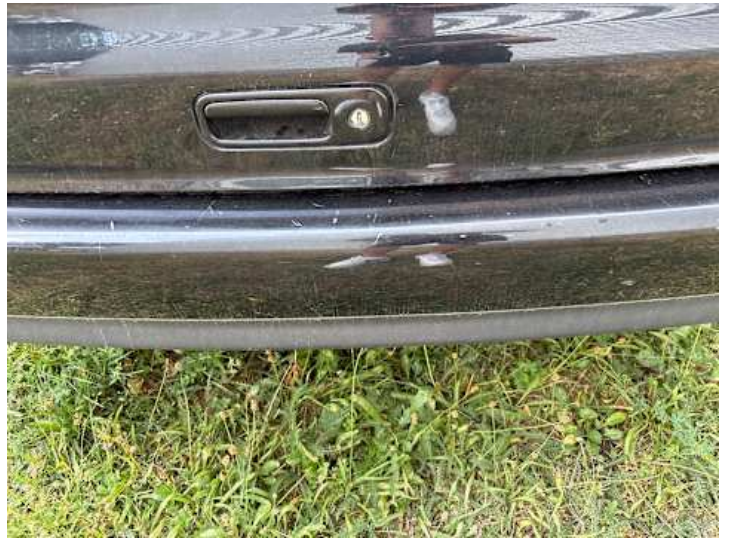
Stoßstange hinten (Kratzer, Lackschaden)

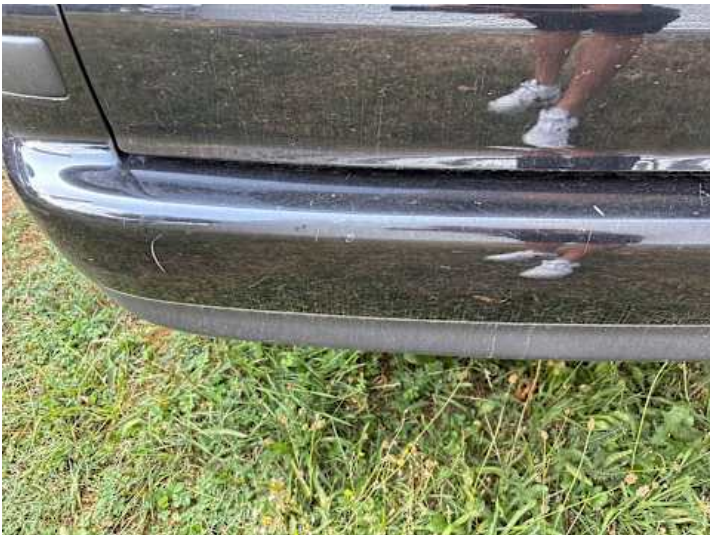
Stoßstange hinten (Kratzer, Lackschaden)

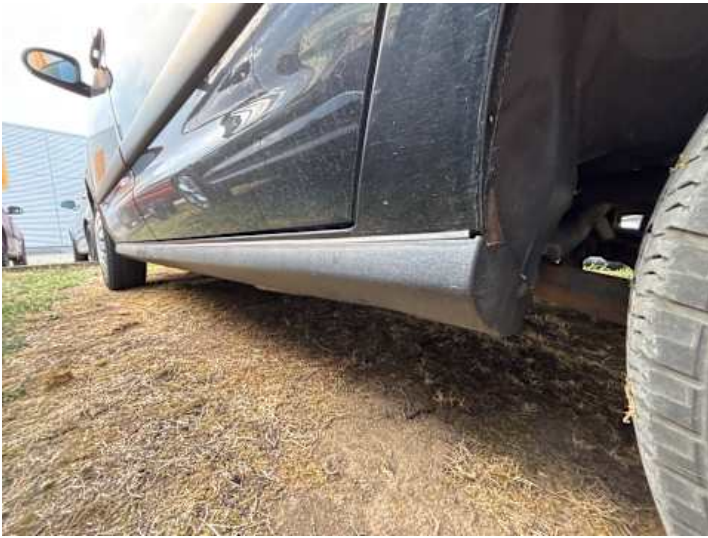
Schweller links (Rost)

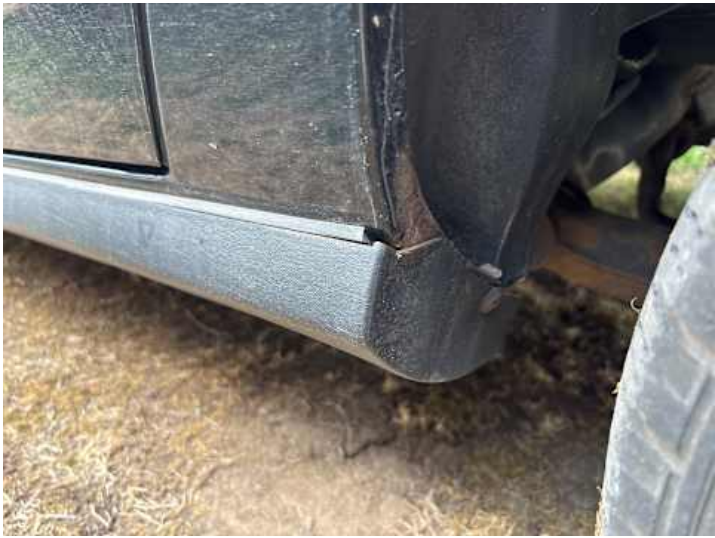
Schweller links (Rost)

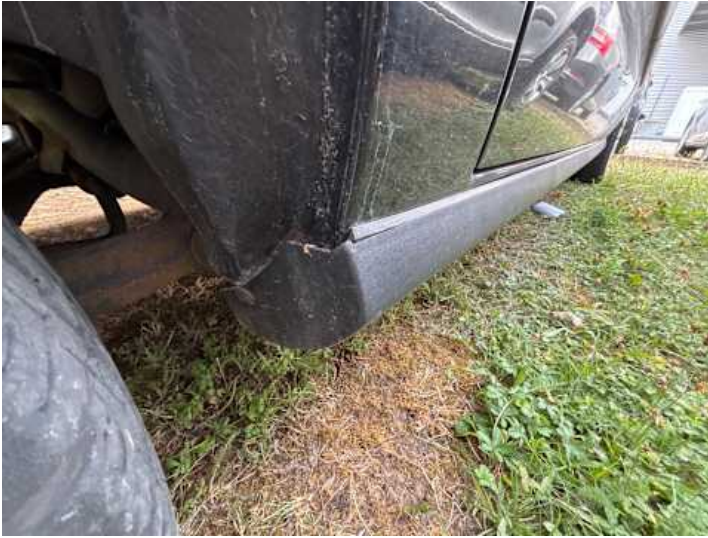
Schweller rechts (Rost)

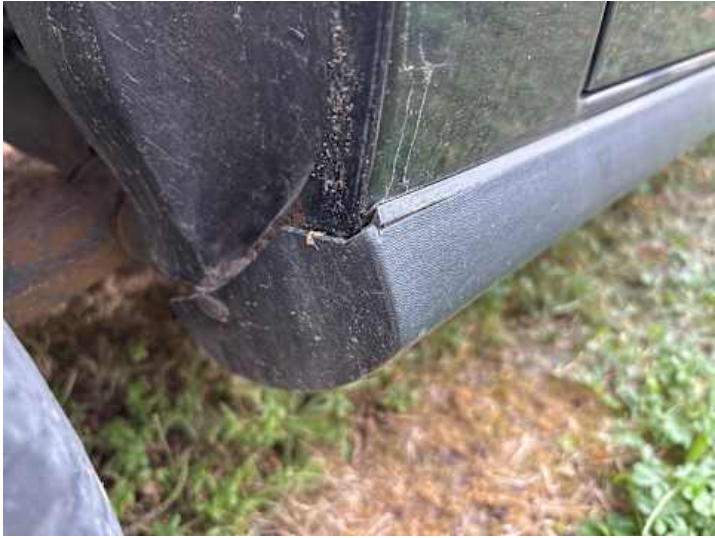
Schweller rechts (Rost)

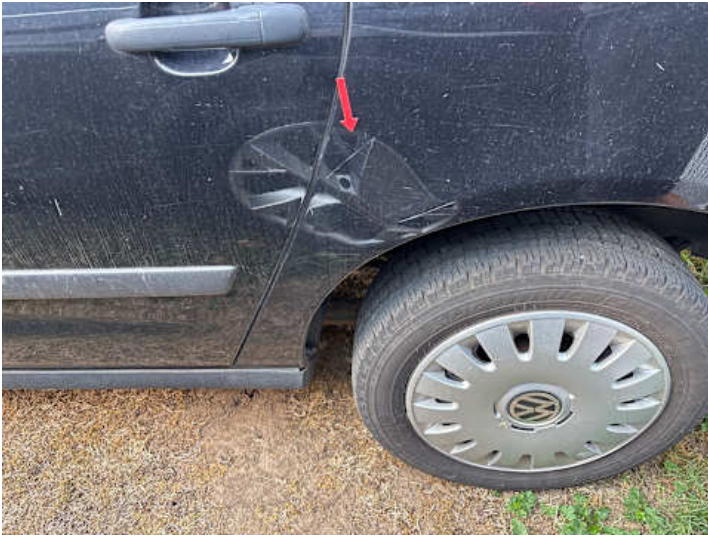
Seitenteil hinten links (Kratzer, Lackschaden)

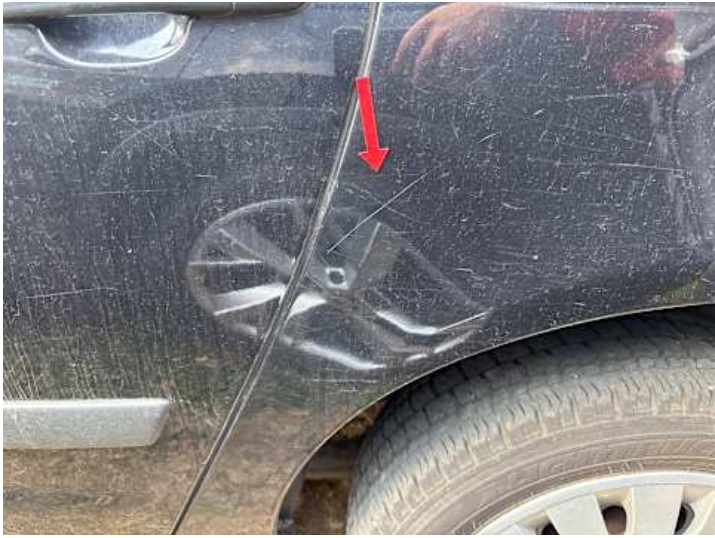
Seitenteil hinten links (Kratzer, Lackschaden)

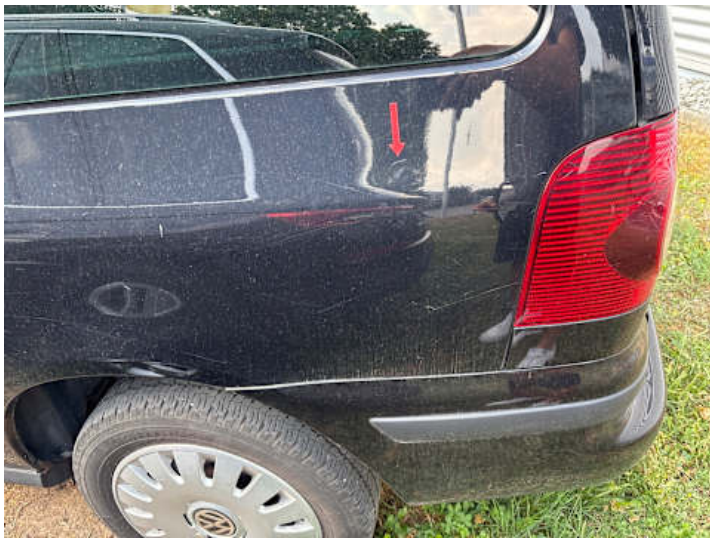
Seitenteil hinten links (Kratzer, Lackschaden)

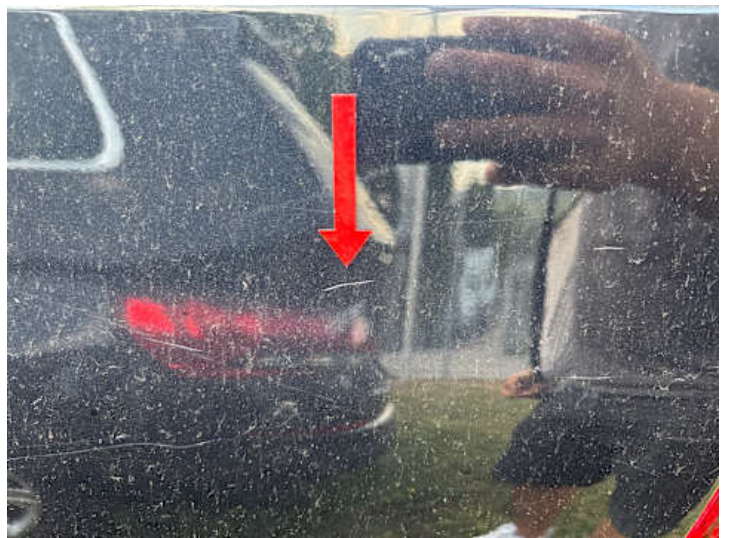
Seitenteil hinten links (Kratzer, Lackschaden)

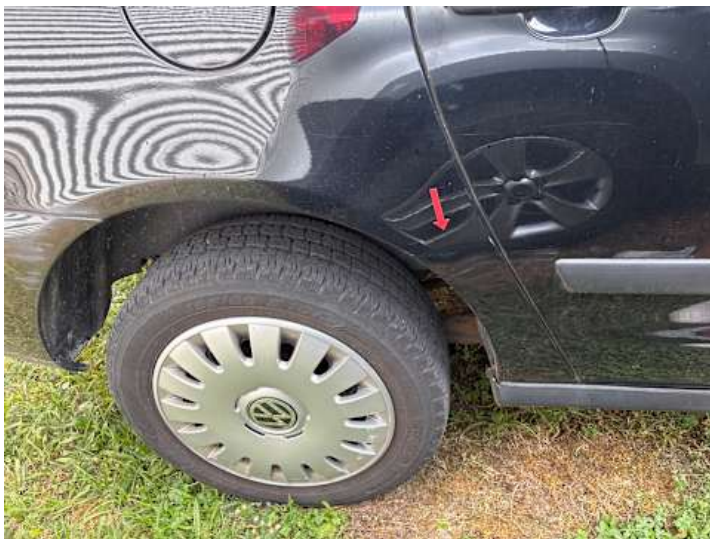
Seitenteil hinten rechts (Delle)

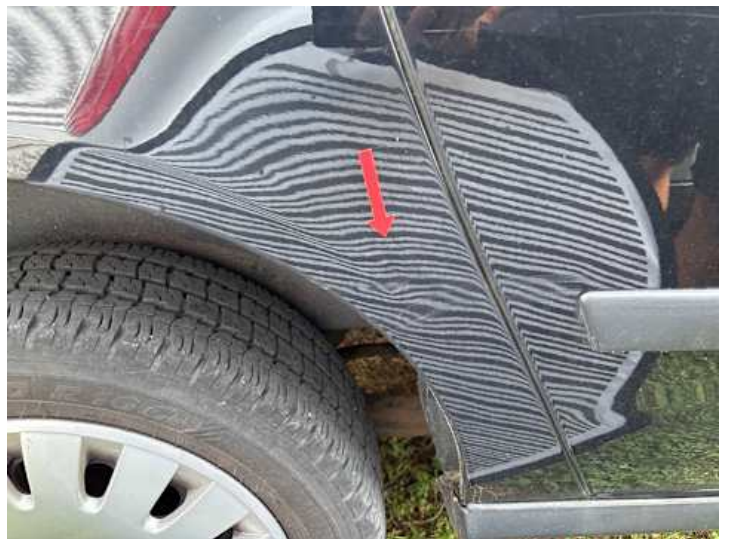
Seitenteil hinten rechts (Delle)

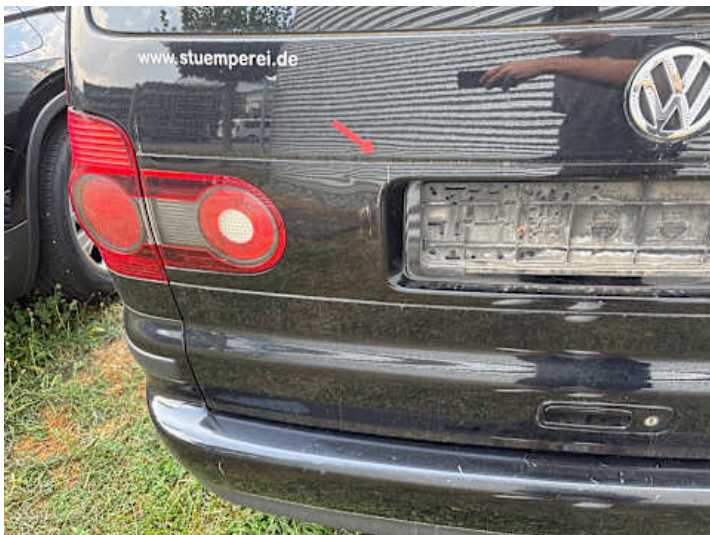
Heckklappe (Kratzer, Lackschaden, Delle)

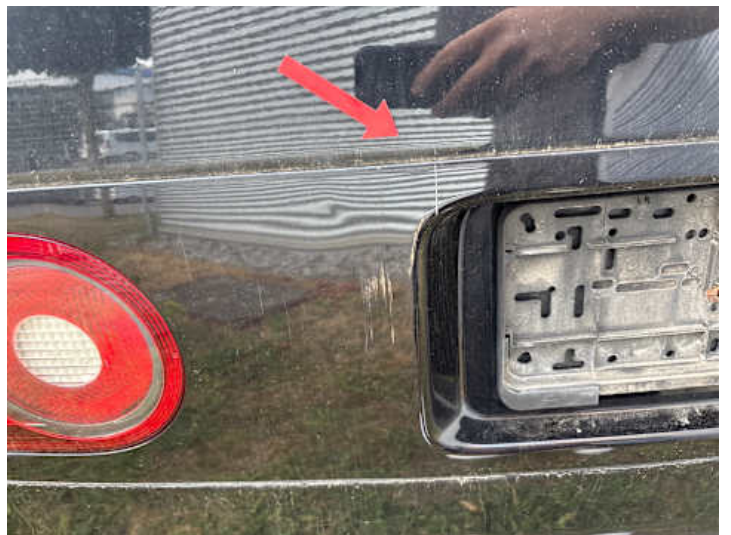
Heckklappe (Kratzer, Lackschaden, Delle)

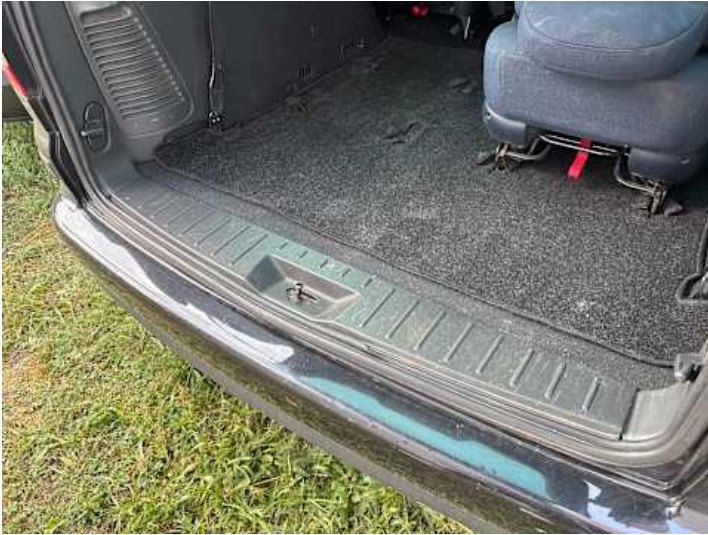
Innenraum (Diverse Schäden, Verschmutzung)

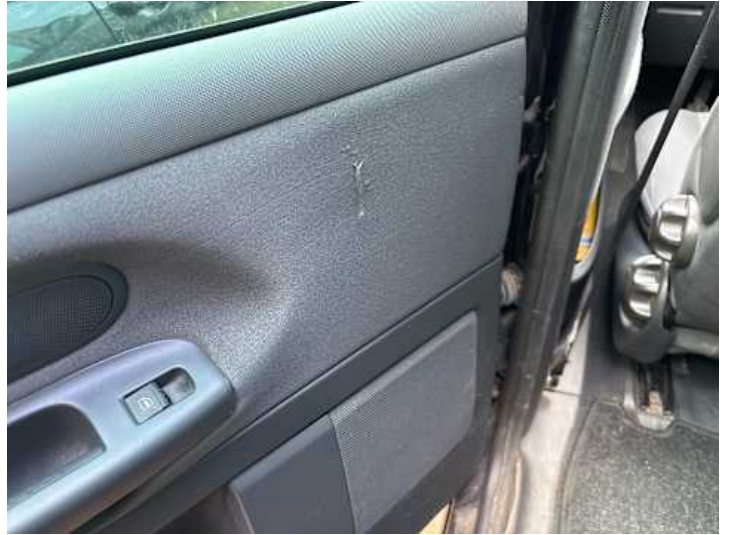
Innenraum (Diverse Schäden, Verschmutzung)

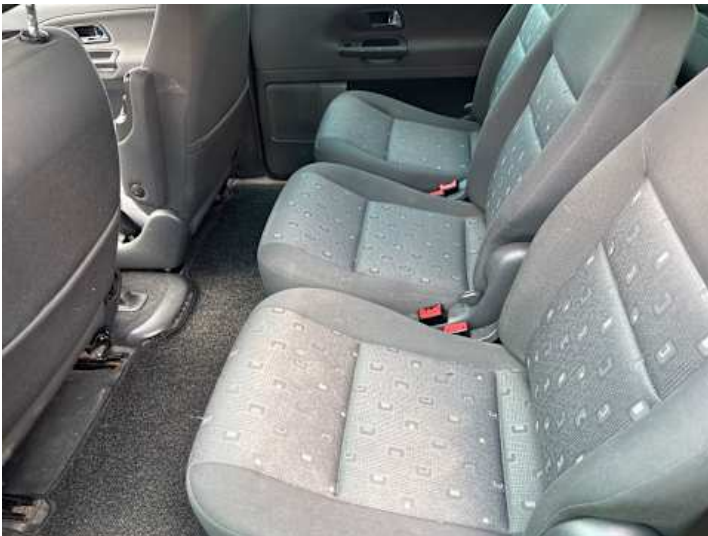
Innenraum (Diverse Schäden, Verschmutzung)

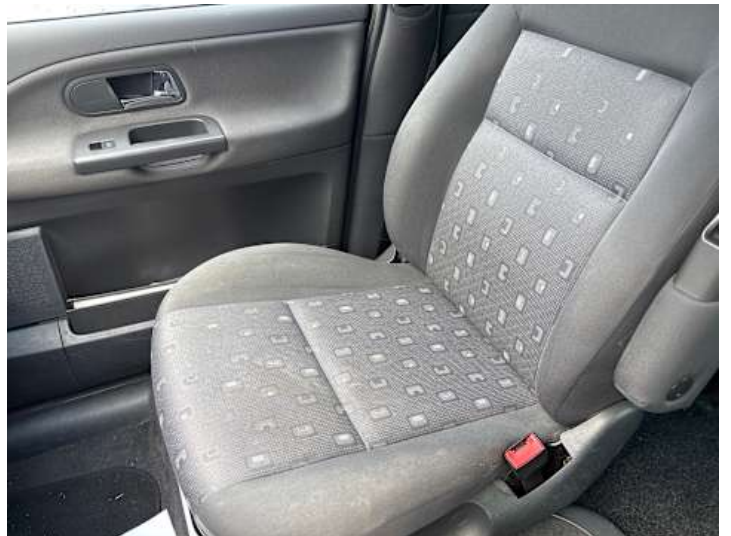
Innenraum (Diverse Schäden, Verschmutzung)

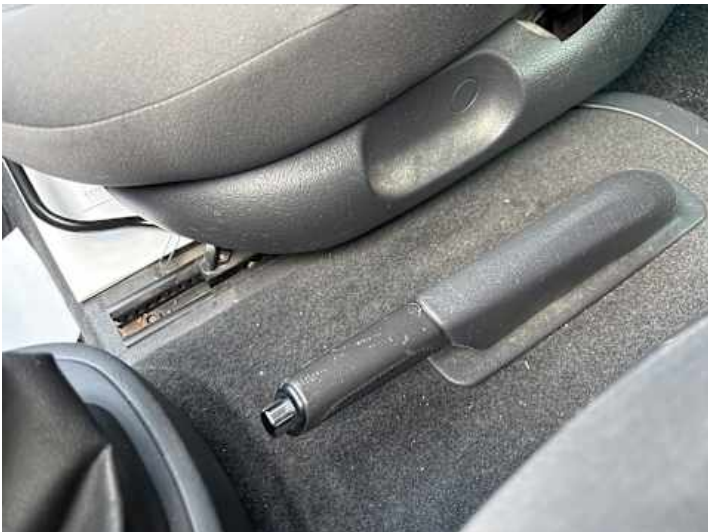
Innenraum (Diverse Schäden, Verschmutzung)

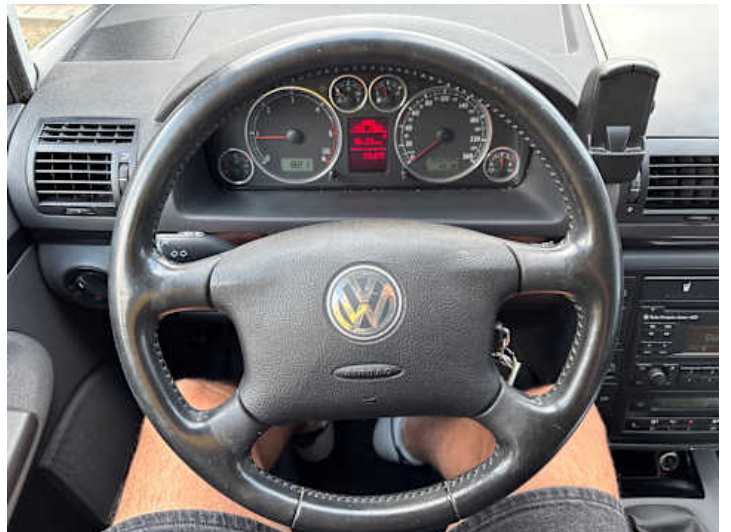
Innenraum (Diverse Schäden, Verschmutzung)
