## Mercedes-Benz C 200 CDI

EZ 06/2008 | Limousine | Diesel | Schaltgetriebe | 304.611km

Fahrzeug aufgenommen am: 14.07.2026

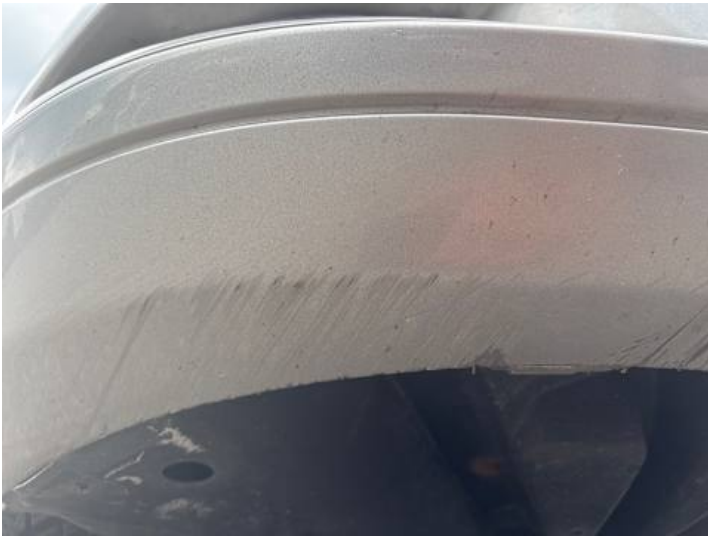
Stoßstange vorne (Lackschaden, Kratzer)

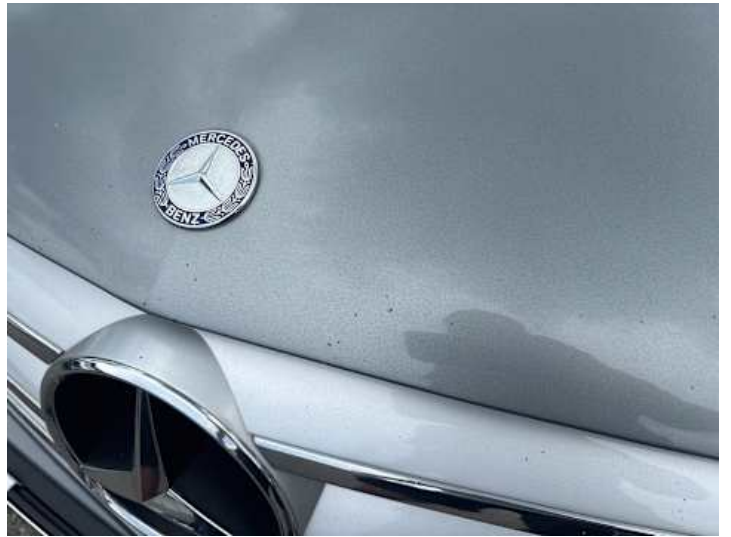
Motorhaube (Steinschlag, Lackschaden)

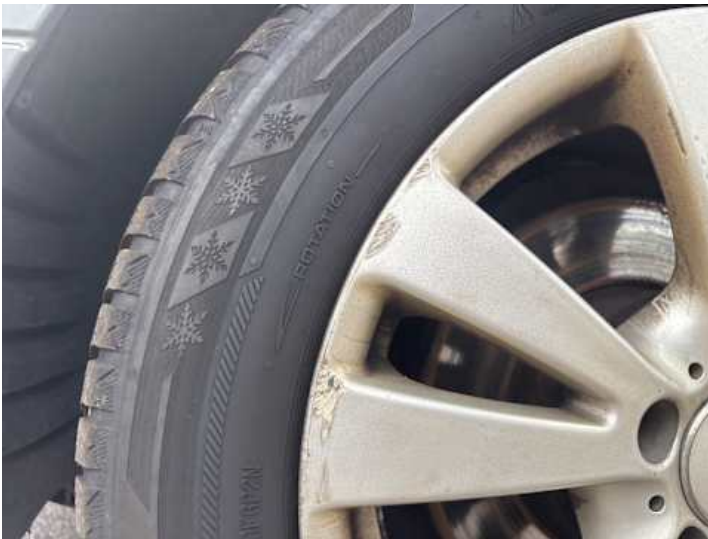
Rad (Kerben, Kratzer)

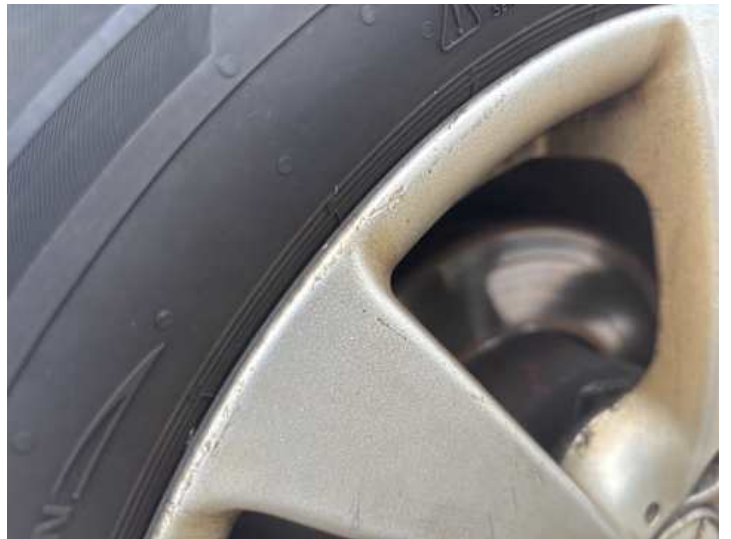
Rad (Kerben, Kratzer)

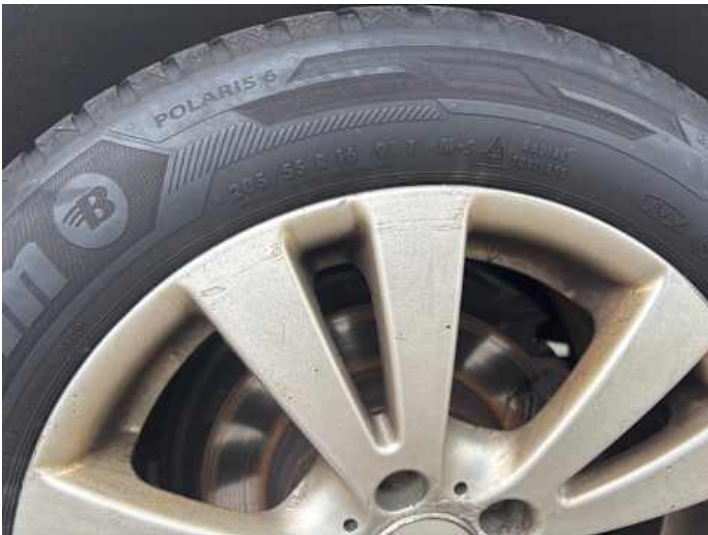
Rad (Kerben, Kratzer)

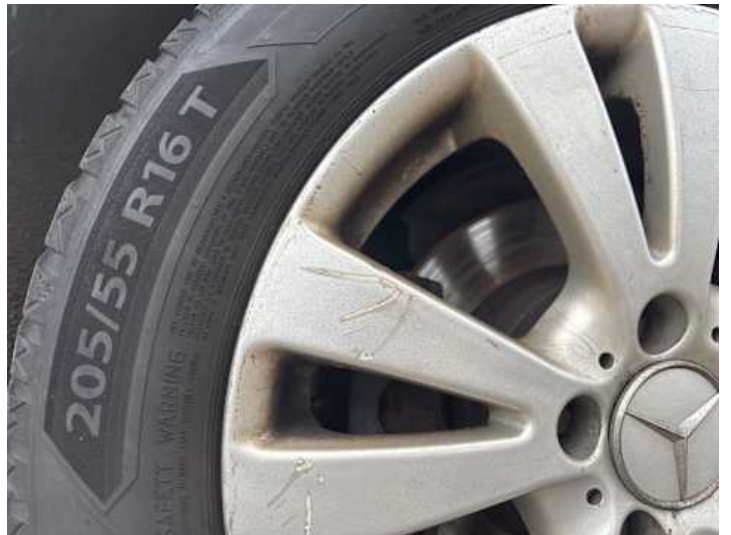
Rad (Kerben, Kratzer)

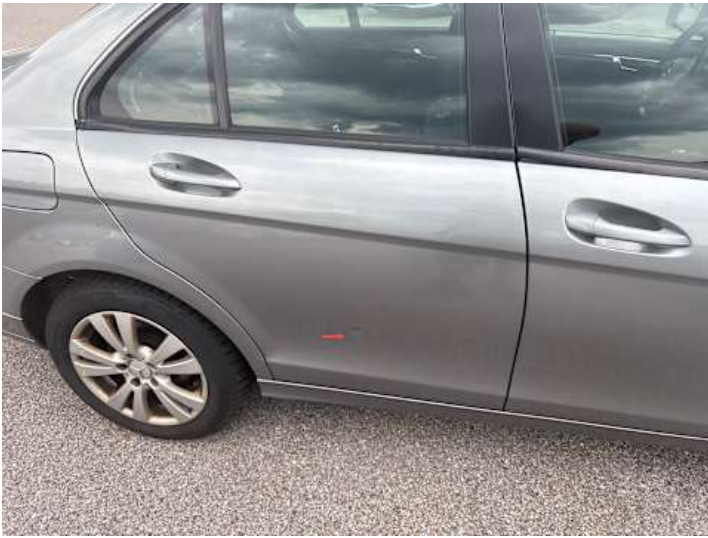
| Fahrzeugteil | Lackschichtdicke (in µm) | Fahrzeugteil | Lackschichtdicke (in µm) |
|---|---|---|---|
| Türe hinten links | 165 | Türe hinten rechts | 205 |

Türe hinten rechts (Lackschaden, Unsachgemäß instand gesetzt, Verformung)

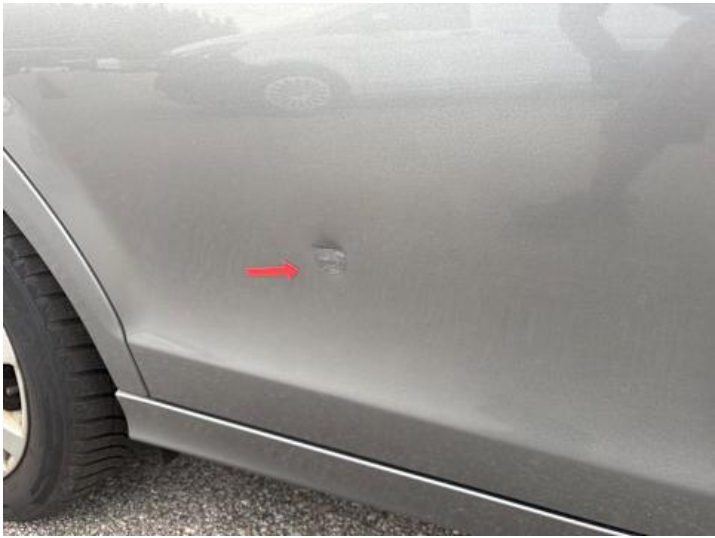
Türe hinten rechts (Lackschaden, Unsachgemäß instand gesetzt, Verformung)

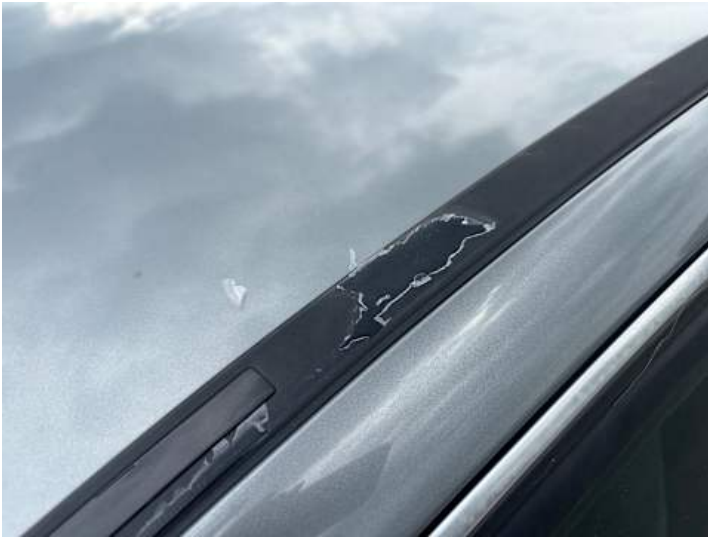
Dach (Lackschaden, Ausgeblichen/Matt)

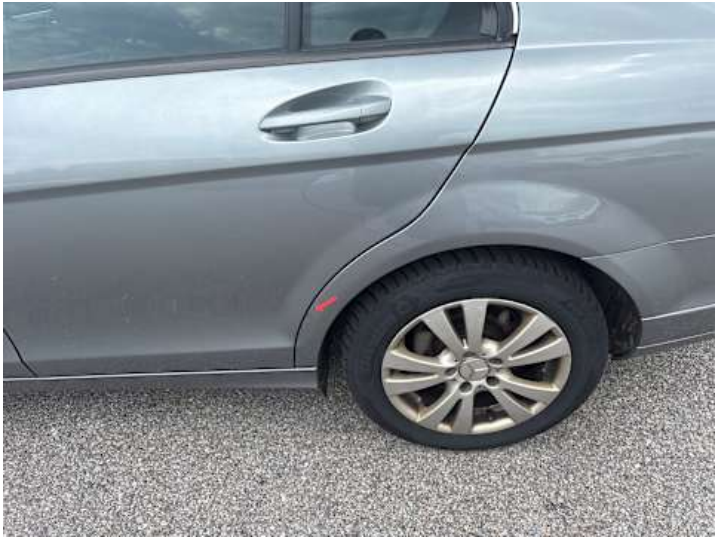
| Fahrzeugteil | Lackschichtdicke (in µm) | Fahrzeugteil | Lackschichtdicke (in µm) |
|---|---|---|---|
| Seitenteil hinten links | 205 | Seitenteil hinten rechts | 145 |

Seitenteil hinten links (Rost, Lackschaden)

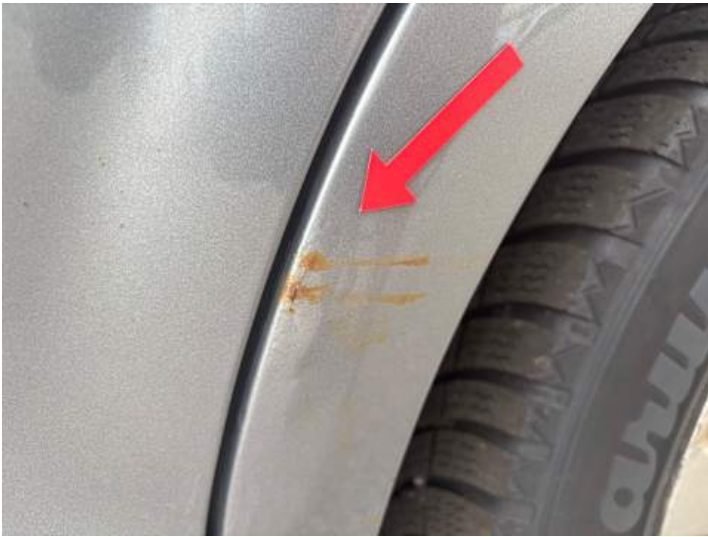
Seitenteil hinten links (Rost, Lackschaden)

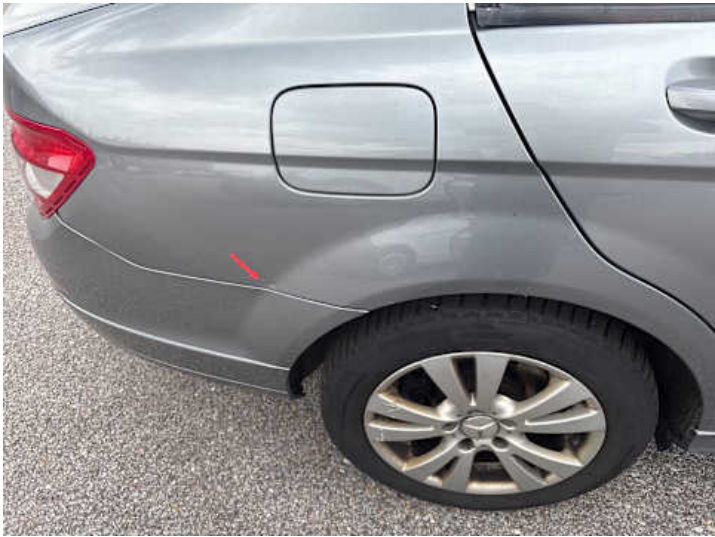
Seitenteil hinten rechts (Delle)

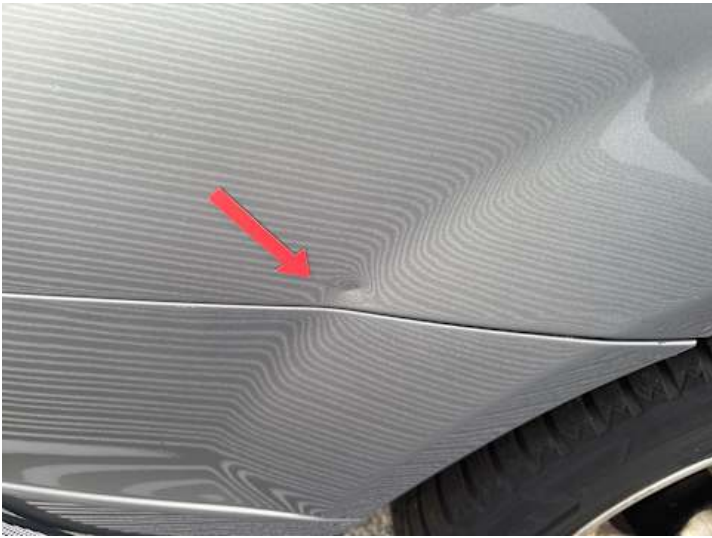
Seitenteil hinten rechts (Delle)

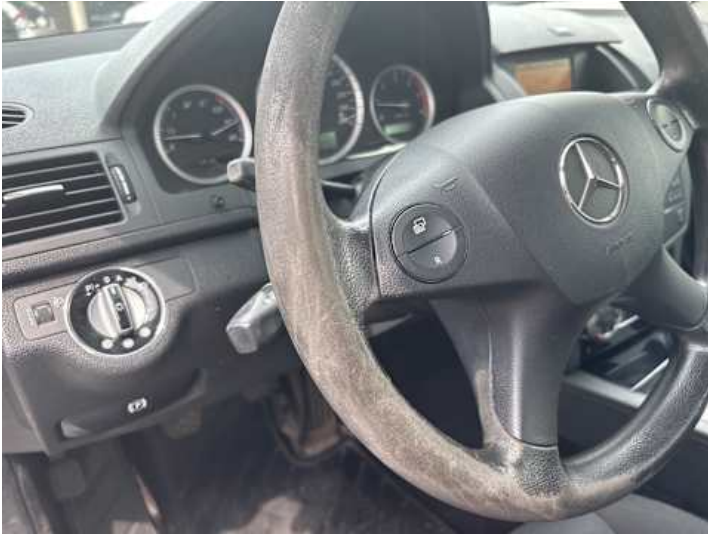
Innenraum (Verschleiß)

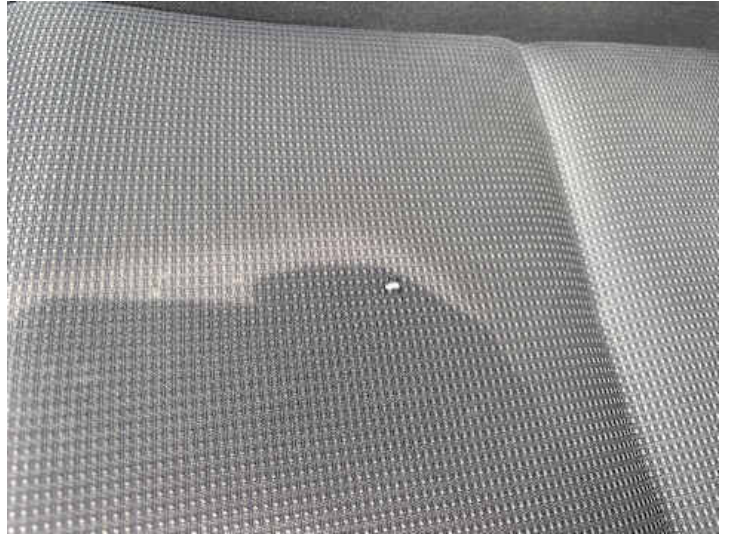
Innenraum (Brandloch)
