## BMW sDrive 18 d

EZ 12/2011 | Geländewagen | Diesel | Schaltgetriebe | 236.094km  
Besteuerung: Differenzbesteuert (§25a UStG)  
Fahrzeugstandort: 89\*\*\*  
Fahrzeug aufgenommen am: 20.08.2026

# Hinweise zum Zustandsbericht

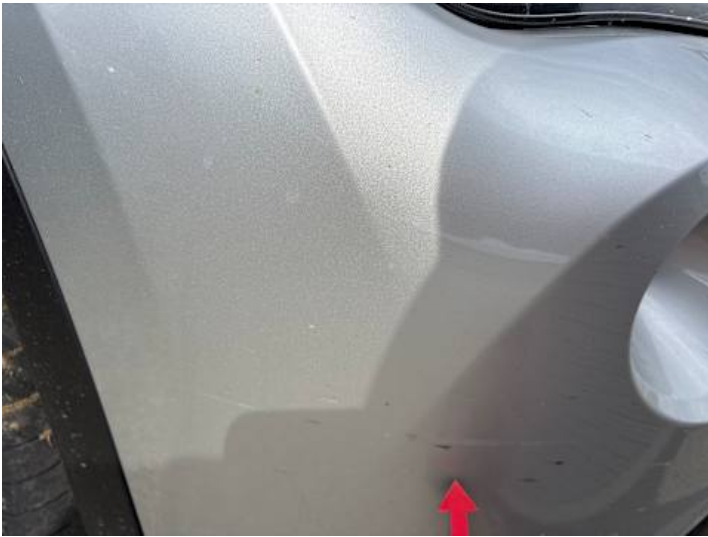
Stoßstange vorne (Kratzer)

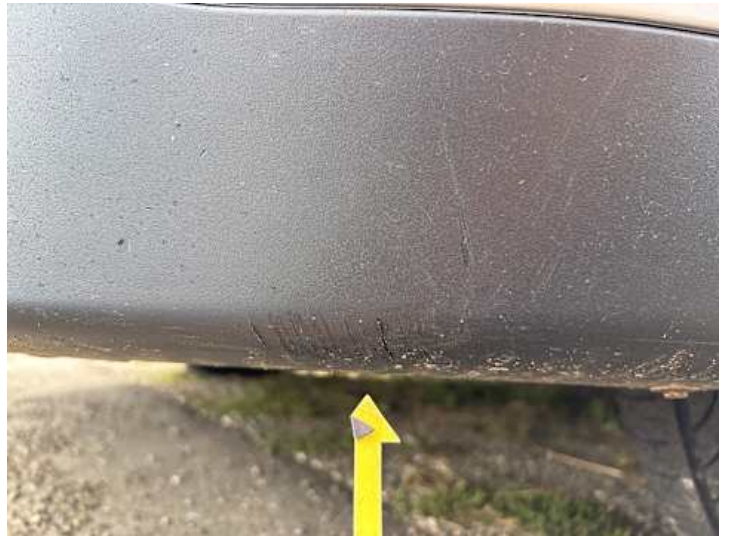
Stoßstange vorne (Kratzer)

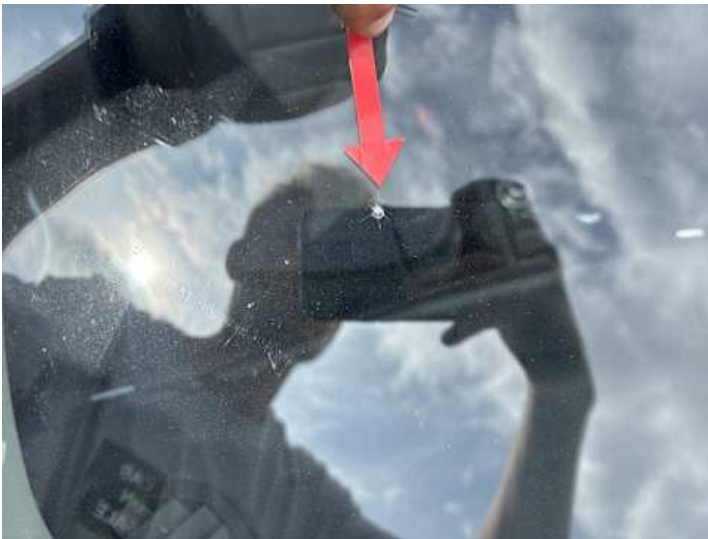
Windschutzscheibe (Riss/Bruch)

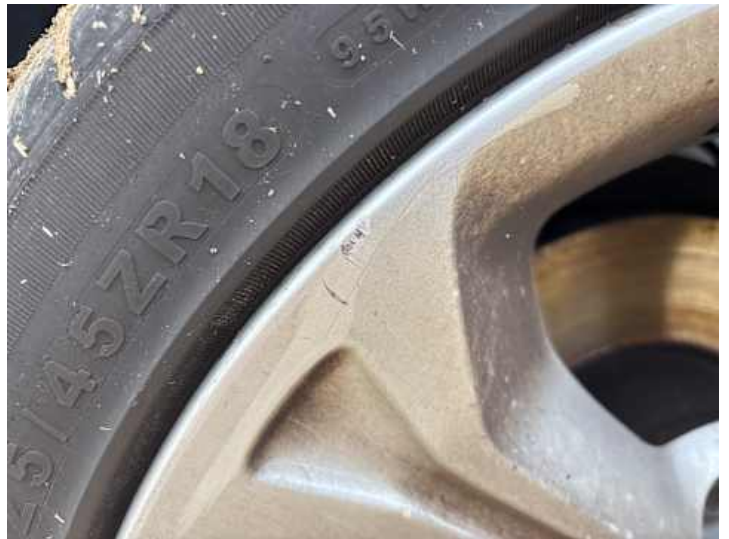
Rad (Kerben)

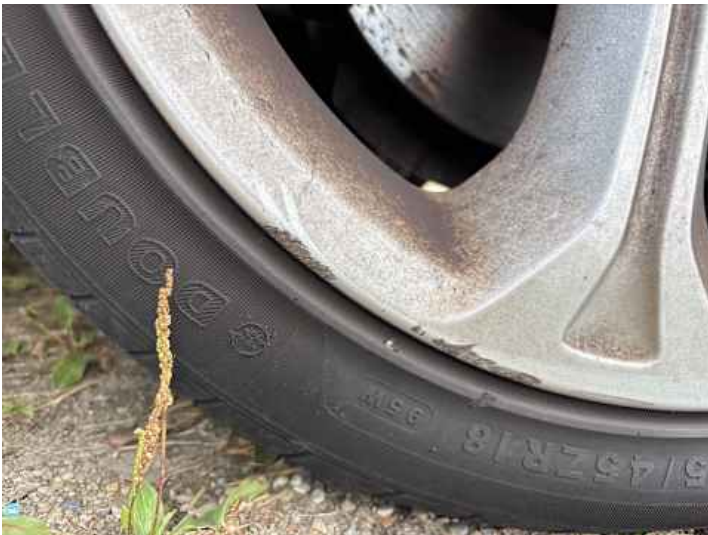
Rad (Kerben)

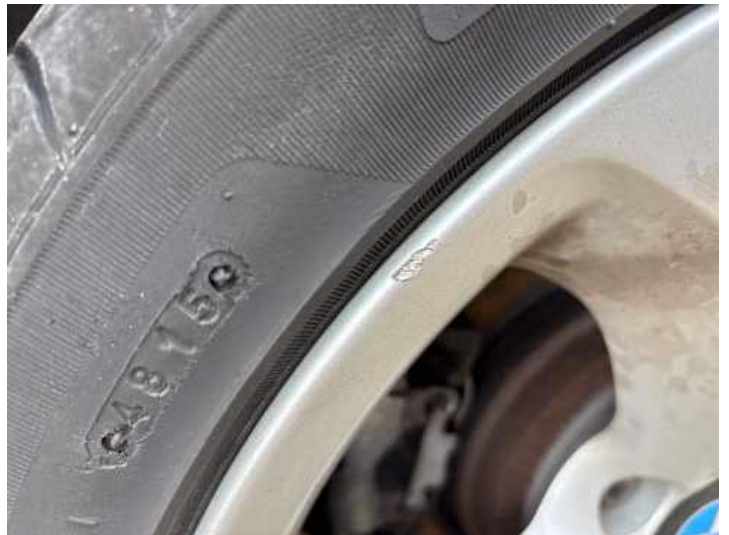
Rad (Kerben)

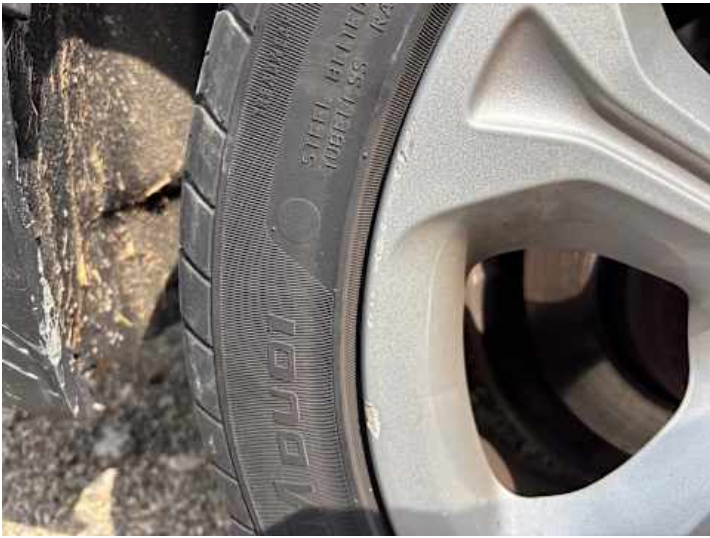
Rad (Kerben)

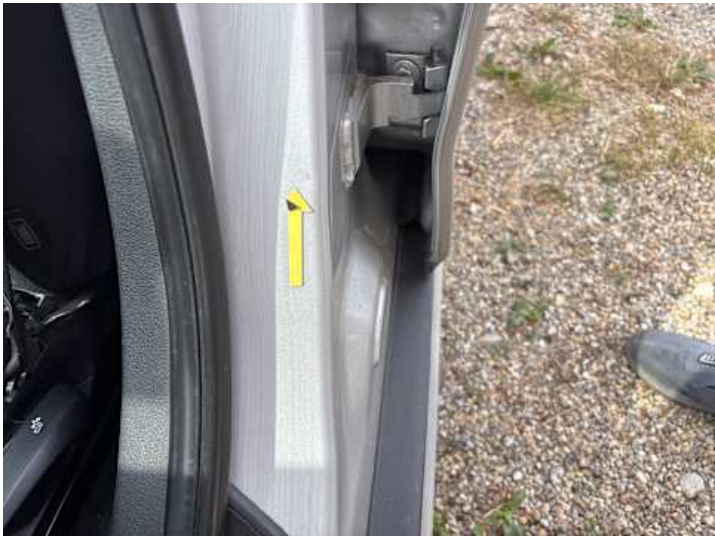
Fahrtür (Rost, Delle, Kratzer)

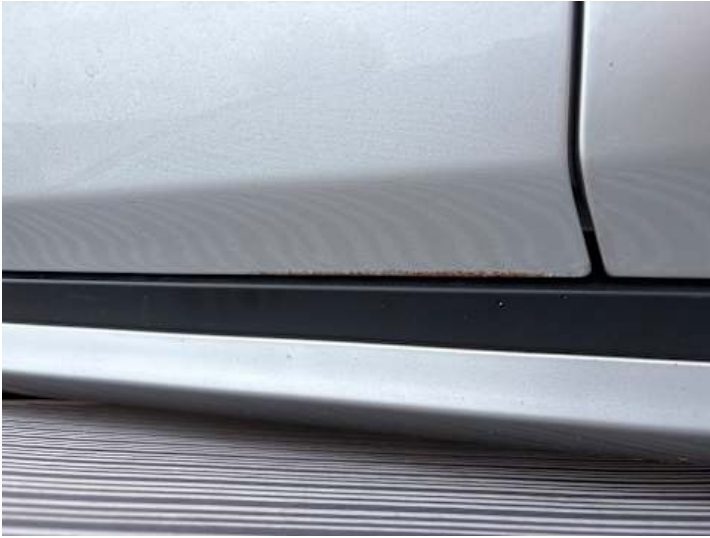
Fahrtür (Rost, Delle, Kratzer)

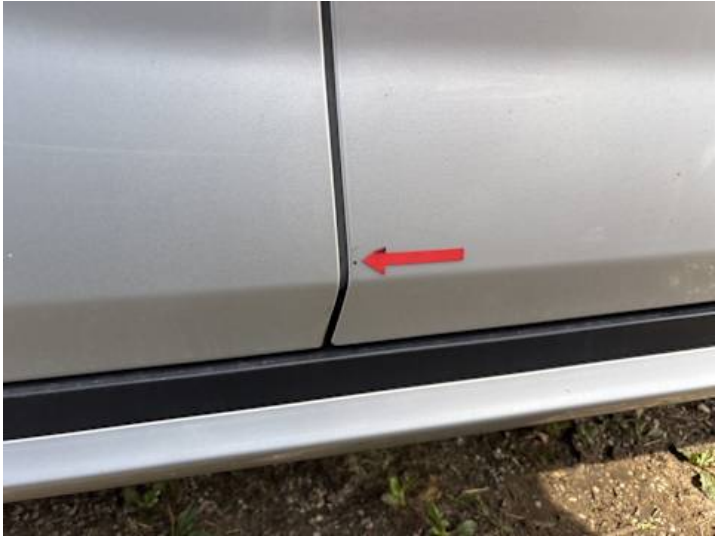
Beifahrtür (Kratzer)

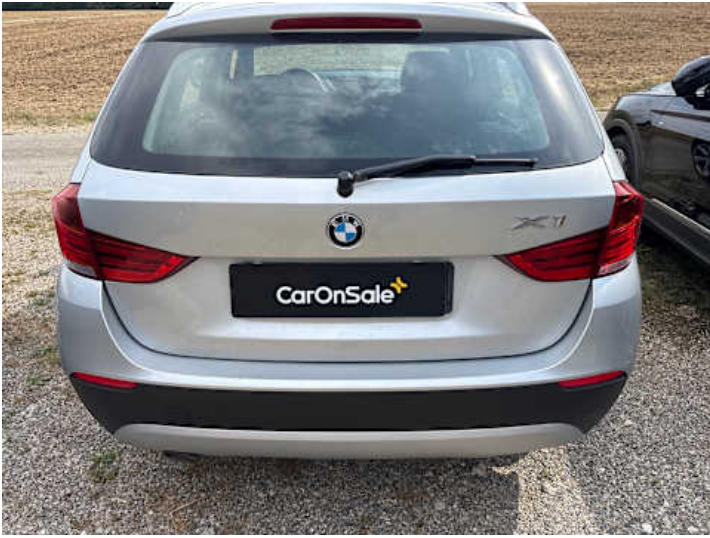
Heckklappe (Anderer Schaden): Öffnet nicht

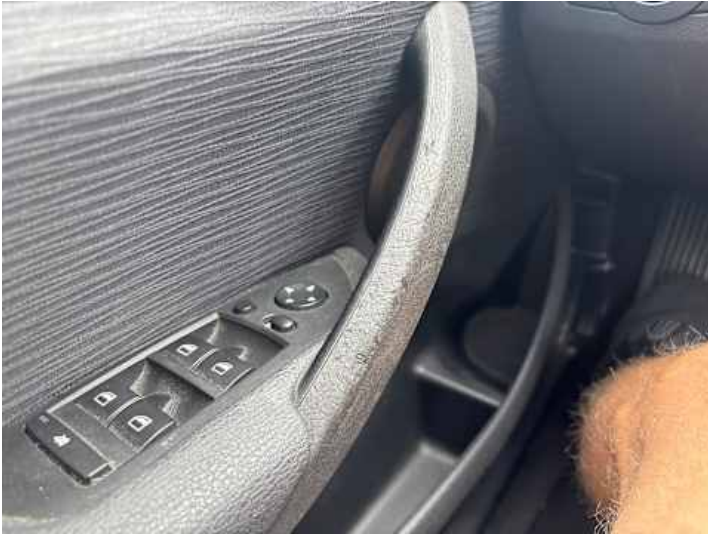
Innenraum (Kratzer)
