## Mercedes-Benz E 220 d

EZ 11/2018 | Kombi | Diesel | Automatikgetriebe | 143.029km  
Besteuerung: Regelbesteuert (Deutschland)  
Fahrzeugstandort: 09\*\*\*  
Fahrzeug aufgenommen am: 24.07.2026

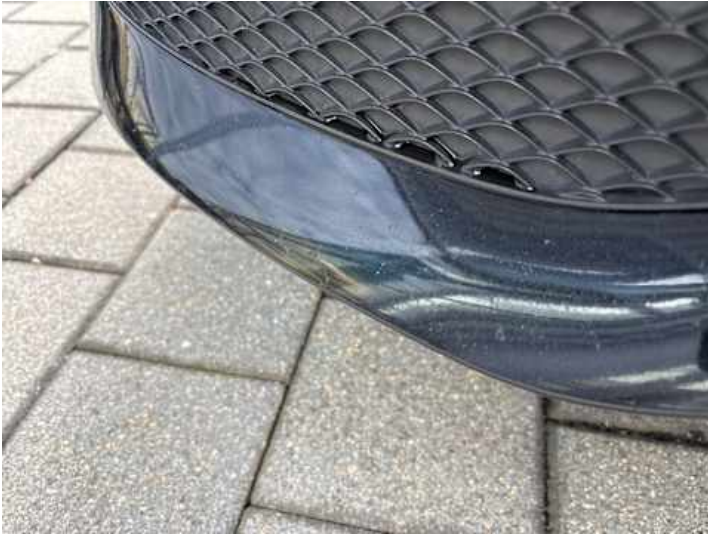
Stoßstange vorne (Steinschlag, Lackschaden)

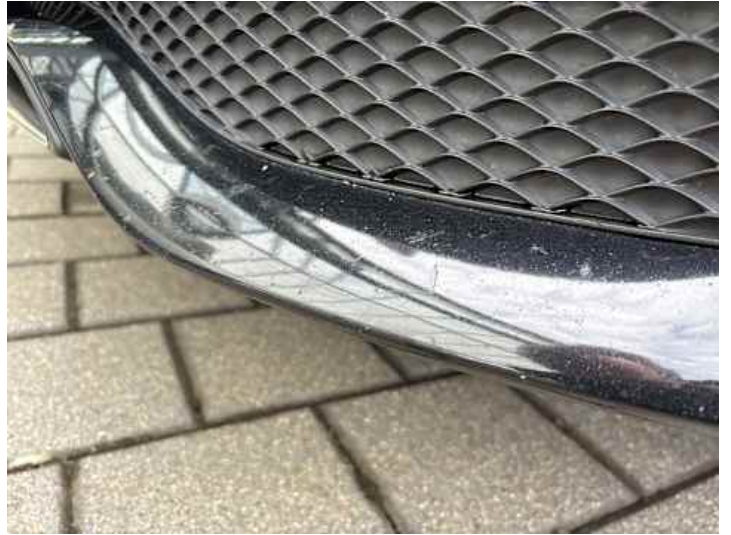
Stoßstange vorne (Steinschlag, Lackschaden)

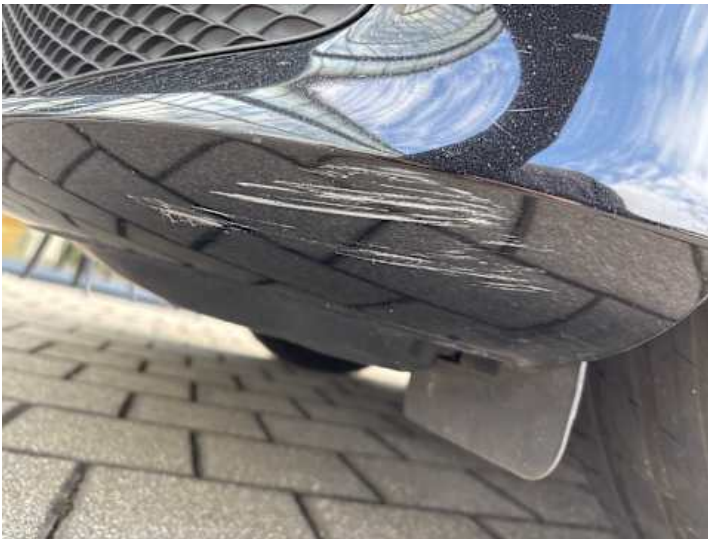
Stoßstange vorne (Kratzer, Lackschaden)

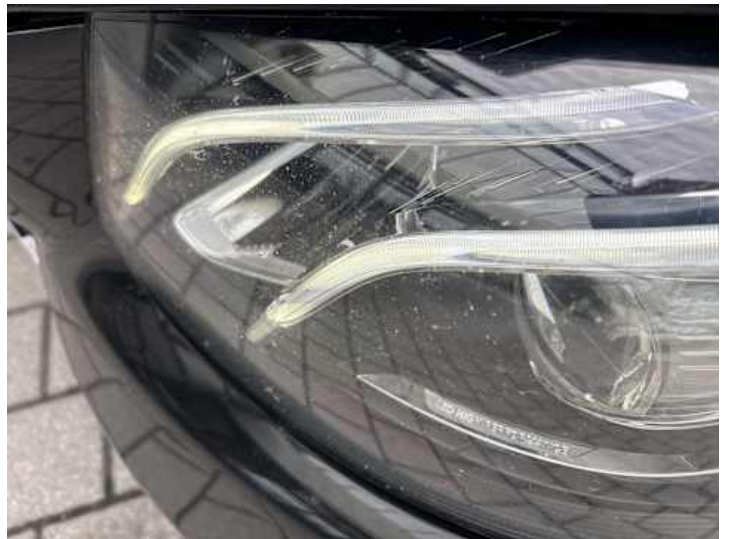
Scheinwerfer (links) (Steinschlag)

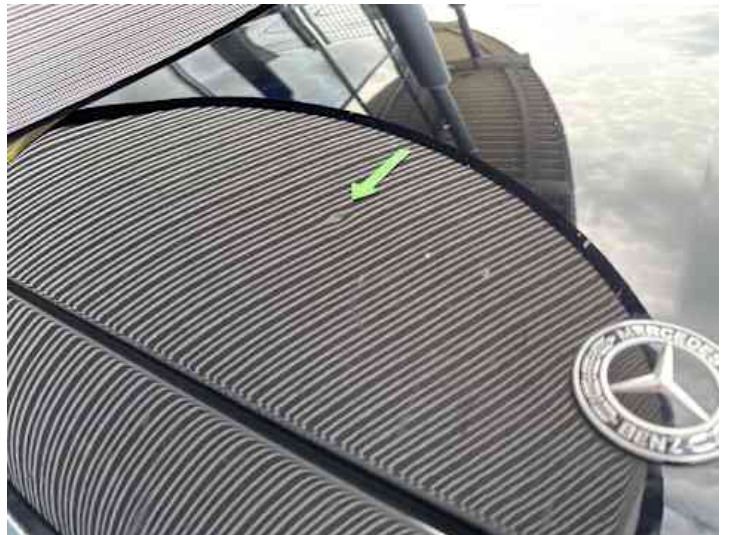
Motorhaube (Delle)

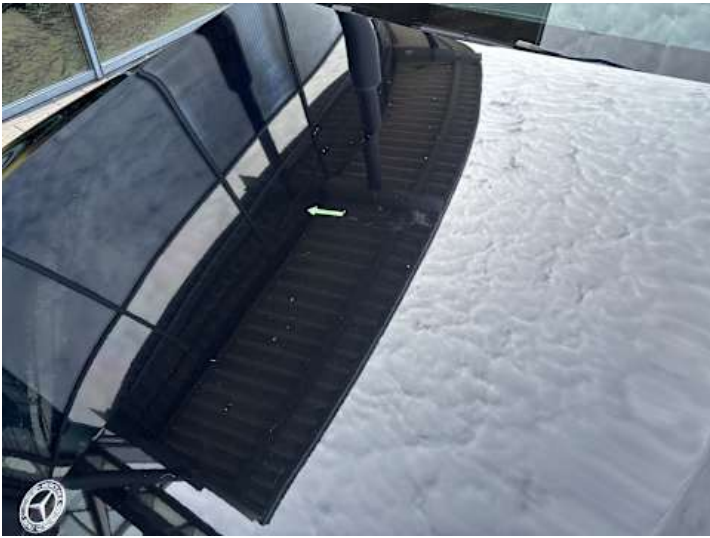
Motorhaube (Delle)

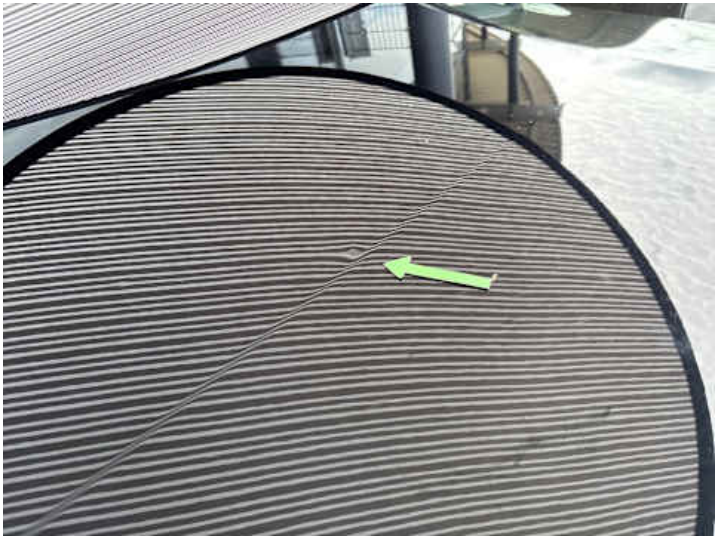
Motorhaube (Delle)

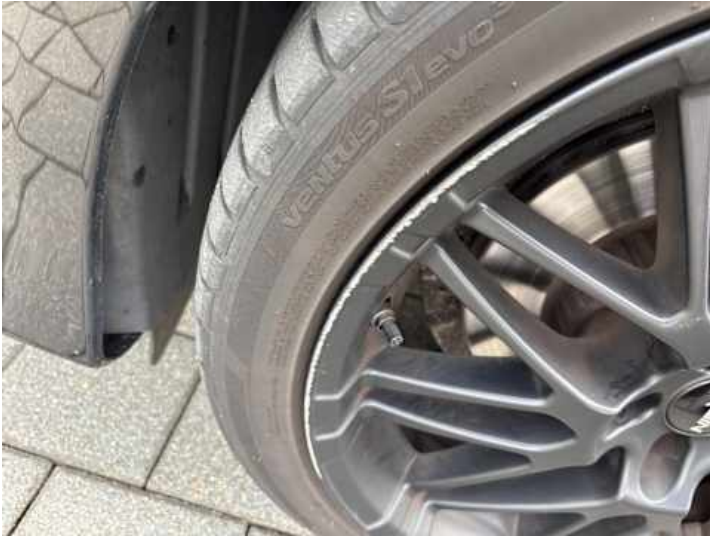
Rad (Kerben, Kratzer)

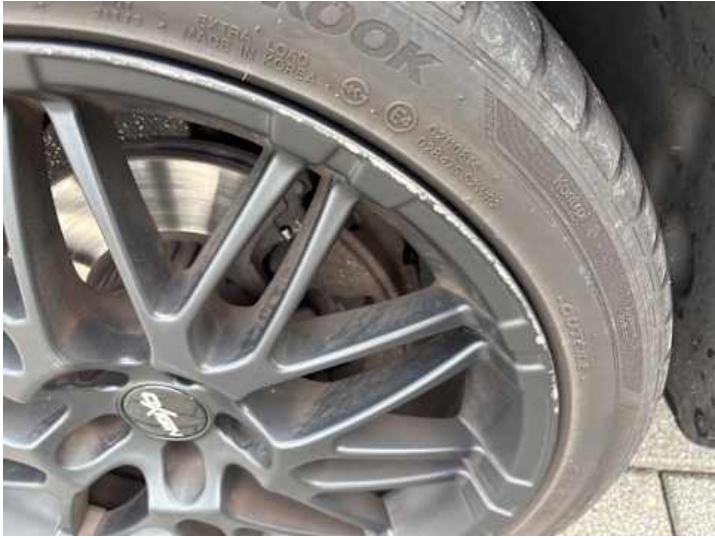
Rad (Kerben, Kratzer)

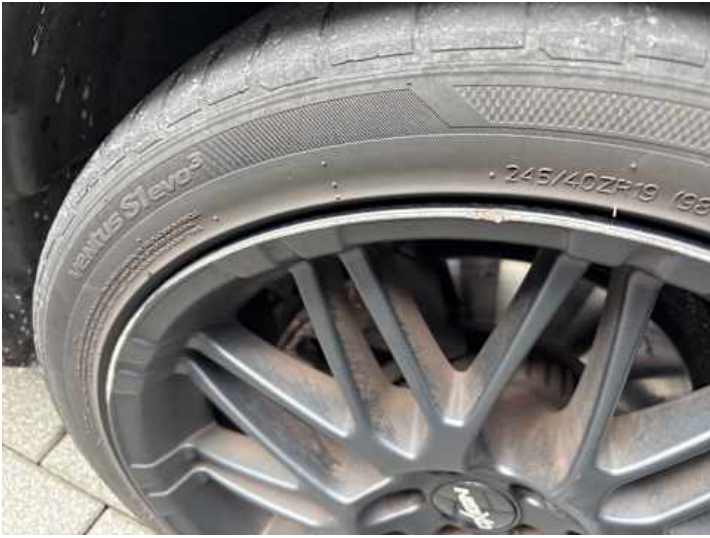
Rad (Kerben, Kratzer)

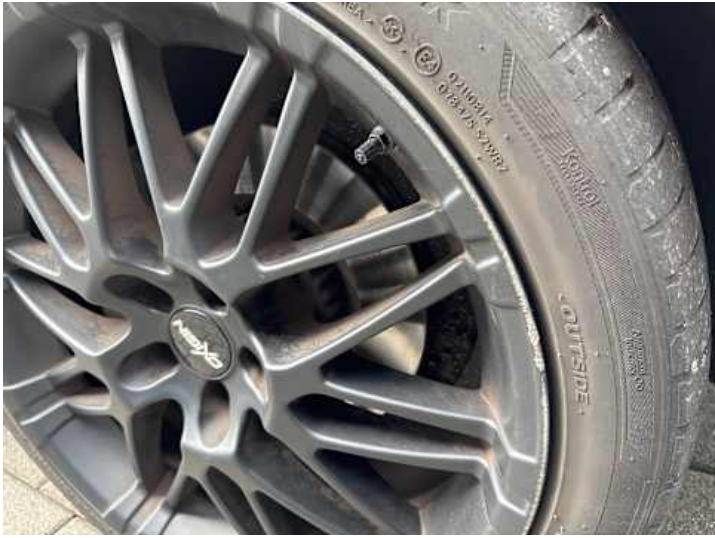
Rad (Kerben, Kratzer)

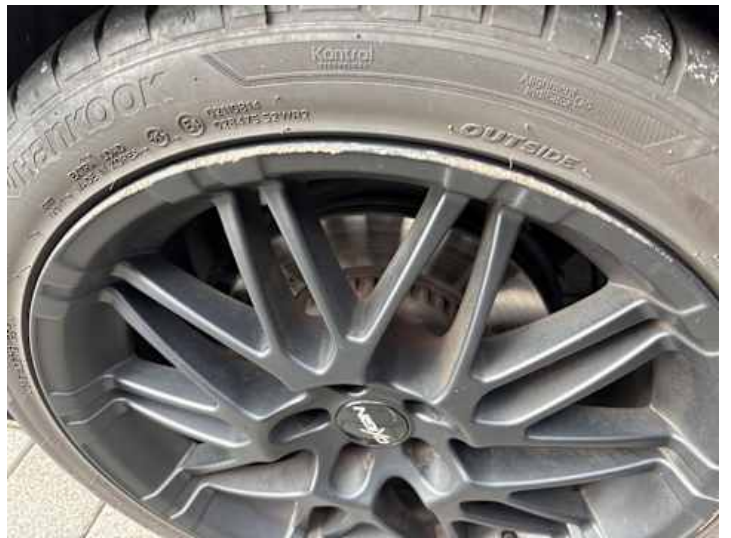
Rad (Kratzer, Kerben)

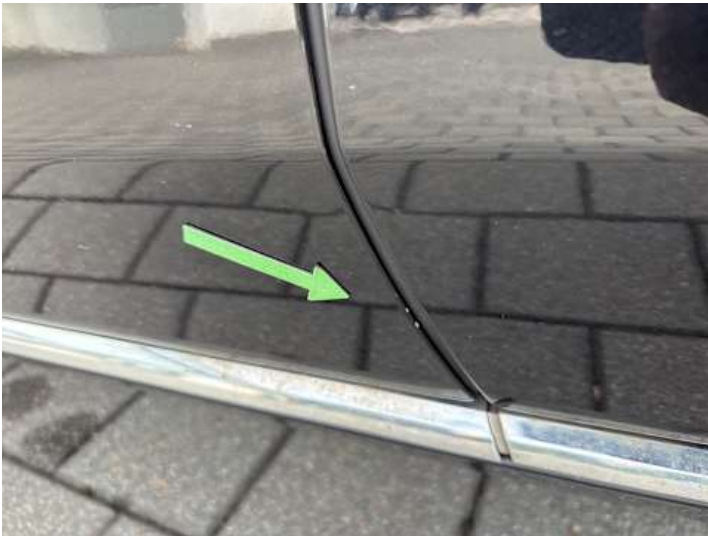
Fahrtür (Lackschaden)

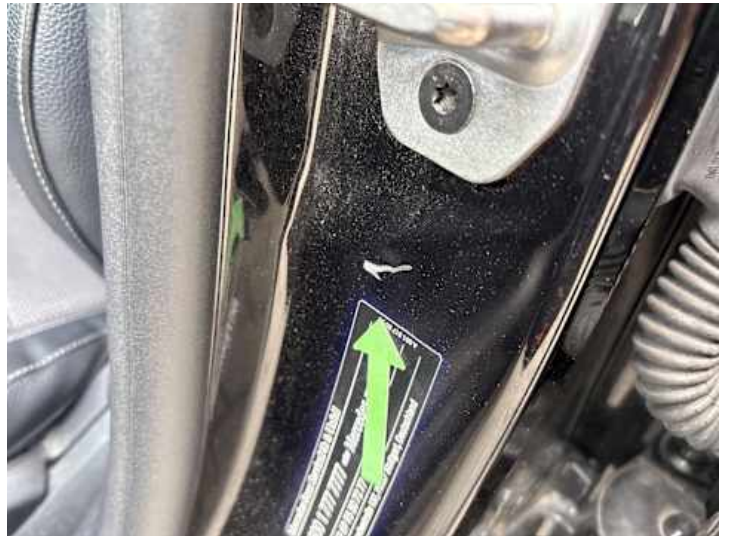
Fahrtür (Kratzer, Lackschaden)

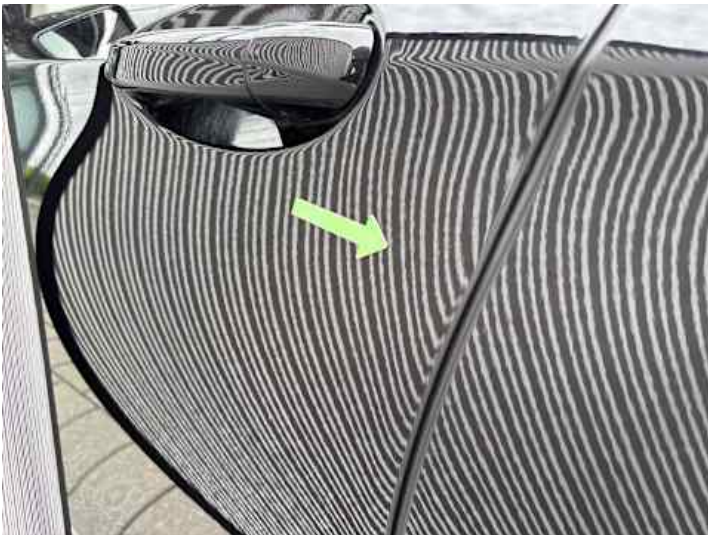
Fahrtür (Verformung)

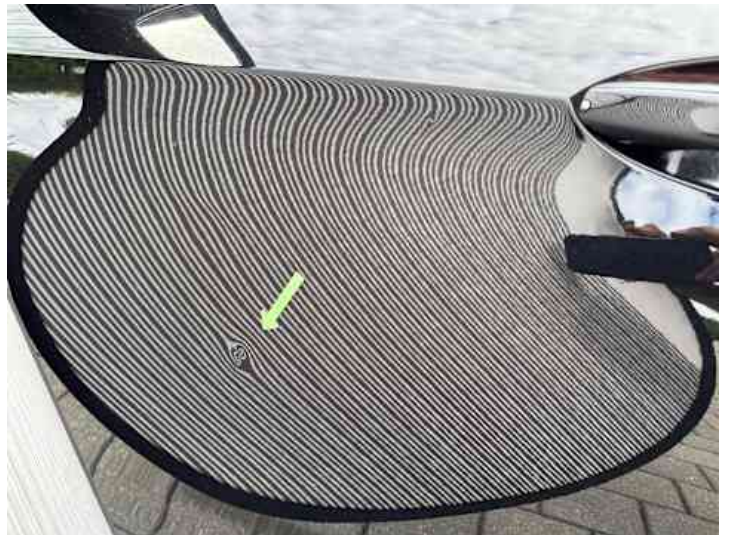
Fahrtür (Delle, Lackschaden)

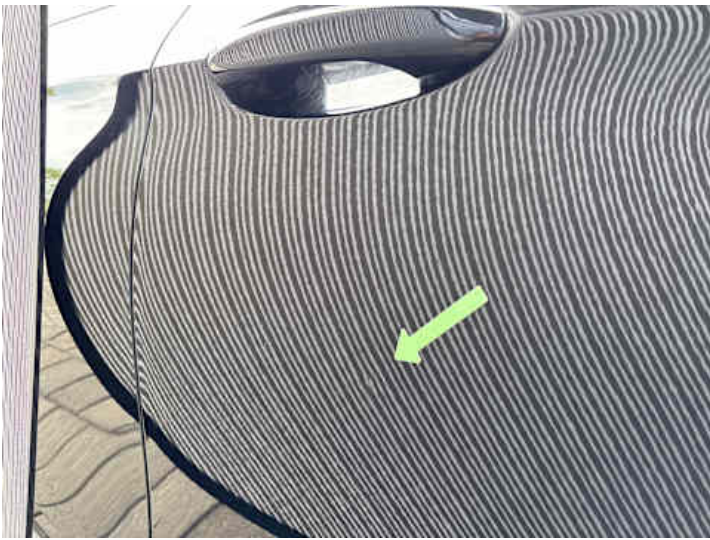
Beifahrertür (Delle)

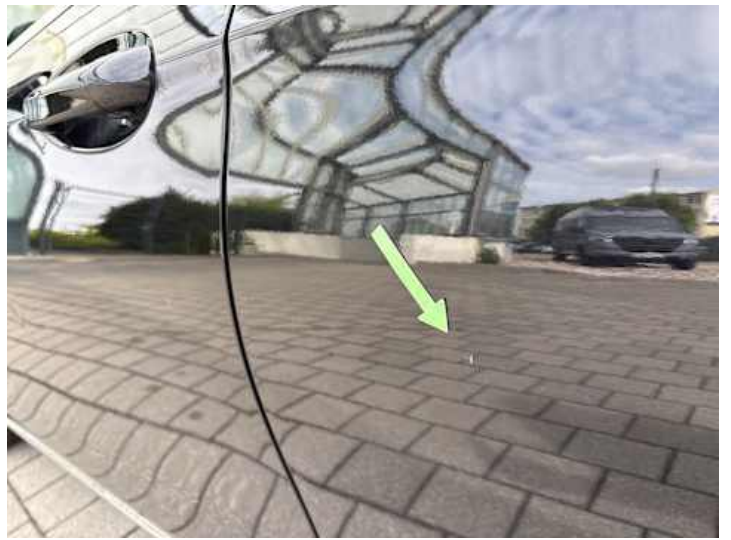
Türe hinten links (Kratzer)

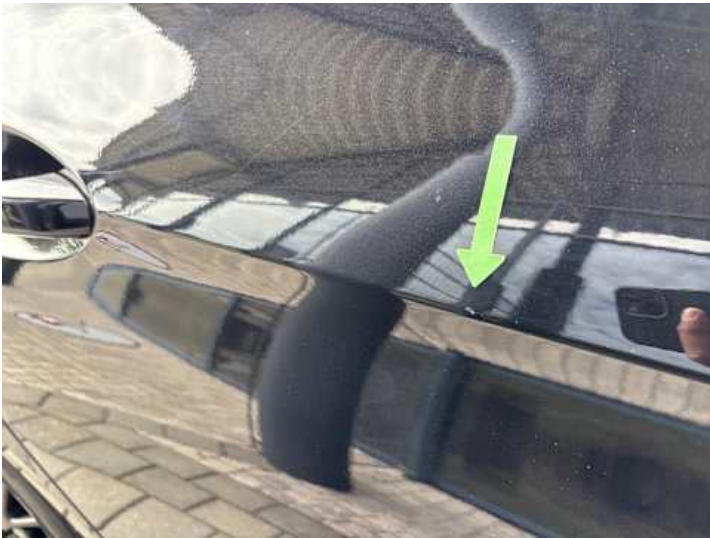
Türe hinten rechts (Lackschaden)

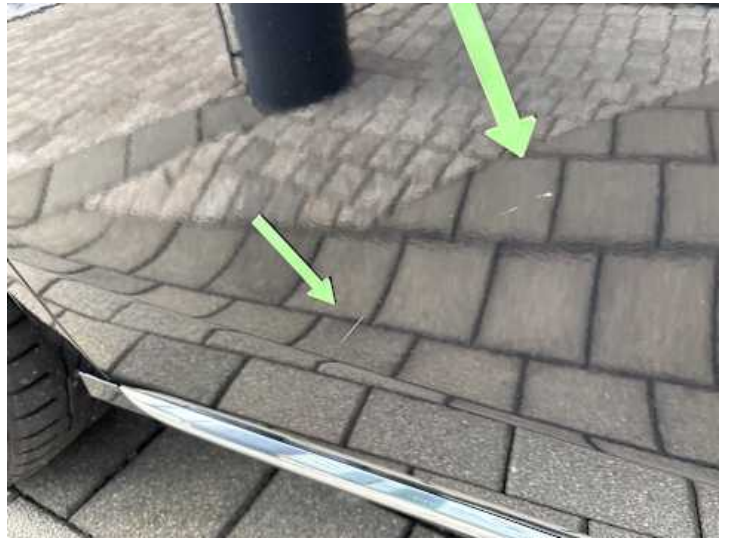
Türe hinten rechts (Kratzer)

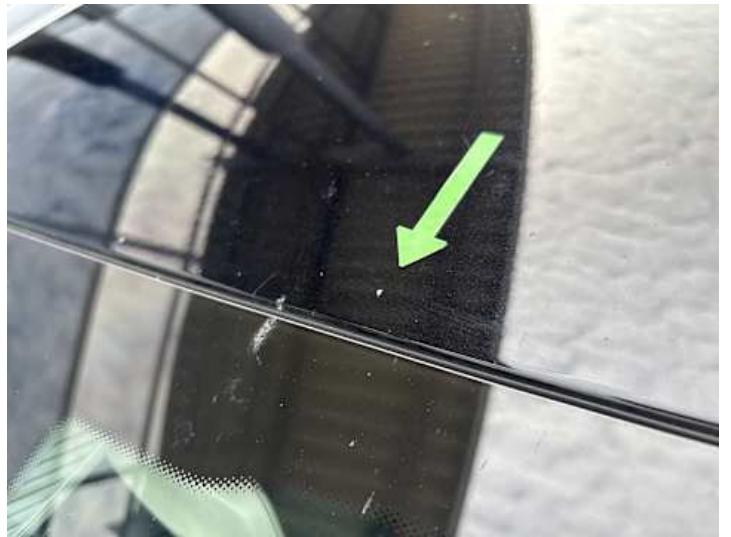
Dach (Steinschlag, Lackschaden)

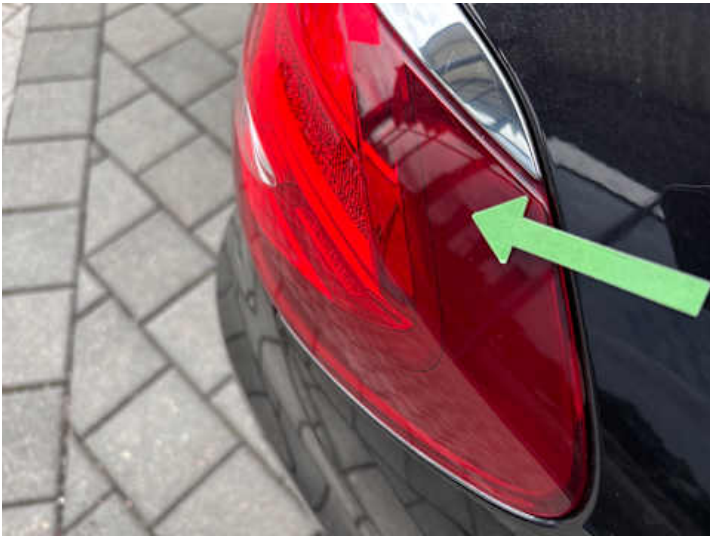
Rücklicht (rechts) (Kratzer)

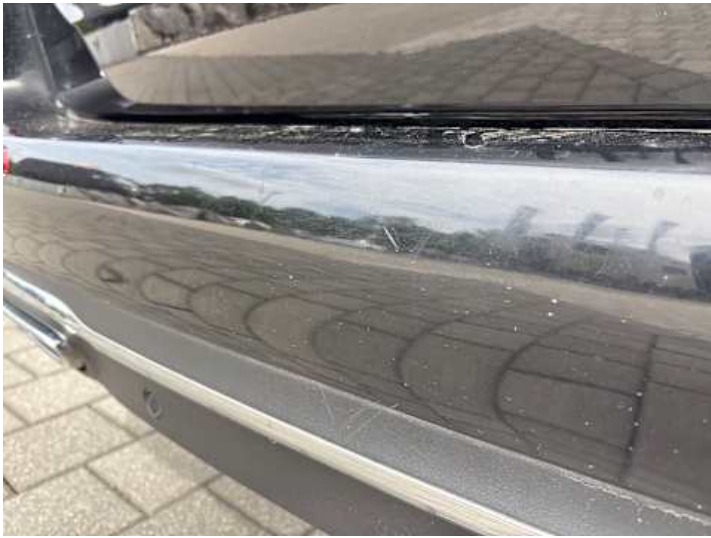
Stoßstange hinten (Kratzer)

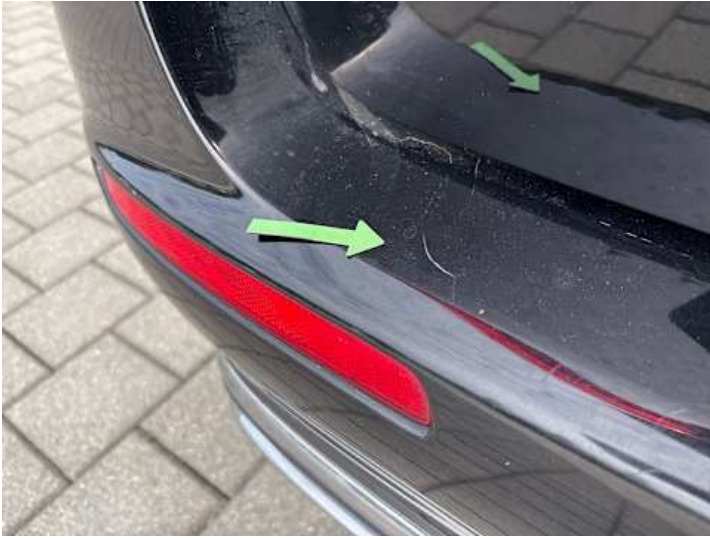
Stoßstange hinten (Kratzer)

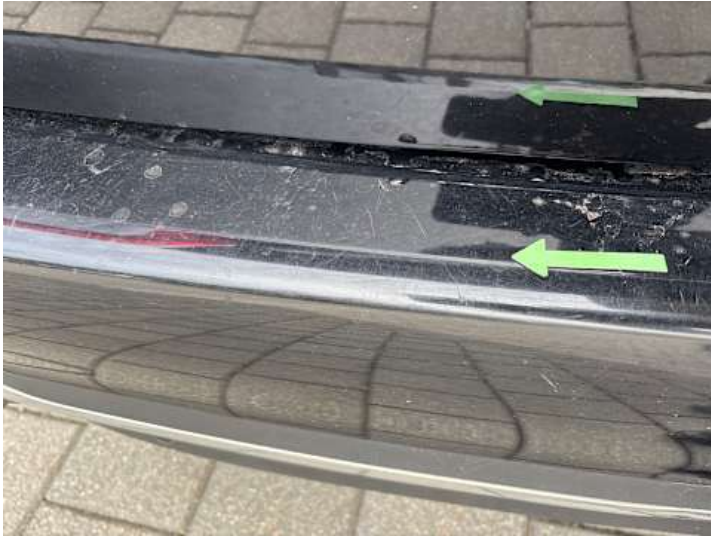
Stoßstange hinten (Kratzer)

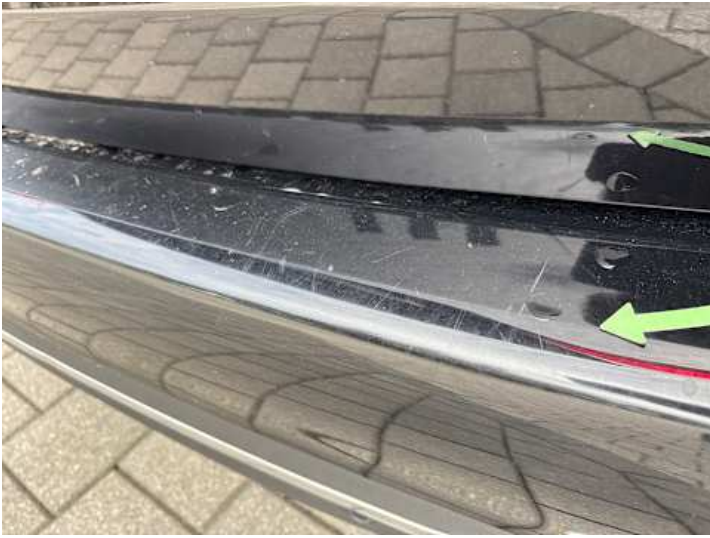
Stoßstange hinten (Kratzer)

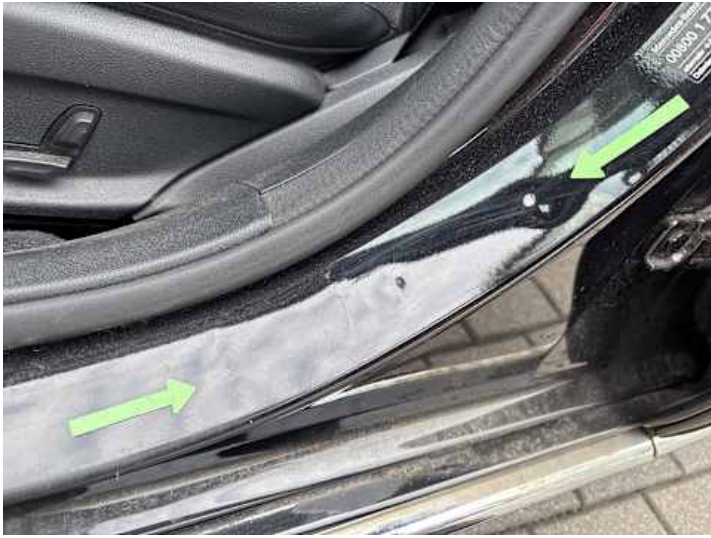
Schweller links (Delle, Lackschaden)

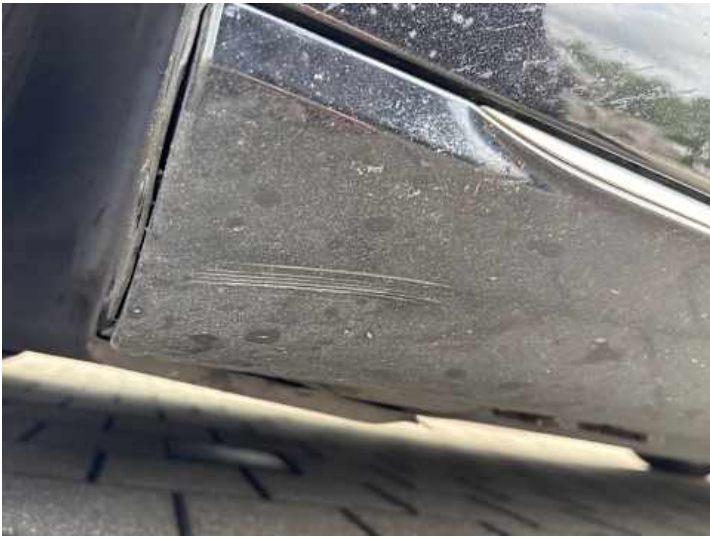
Schweller links (Kratzer)

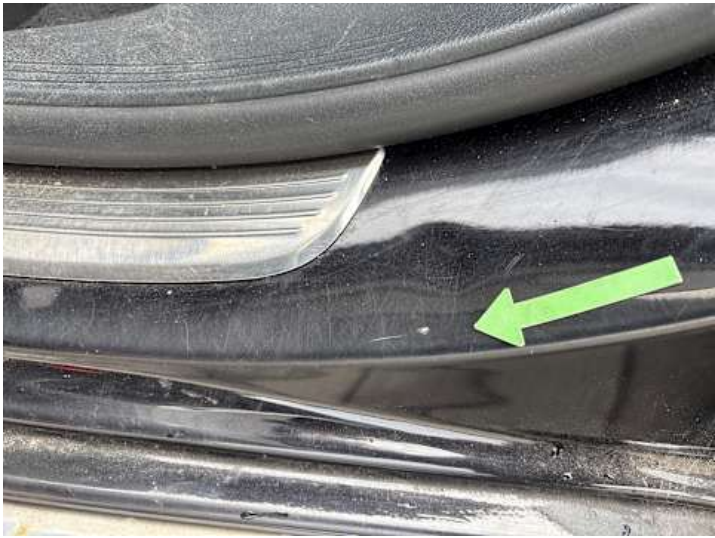
Schweller links (Lackschaden, Kratzer)

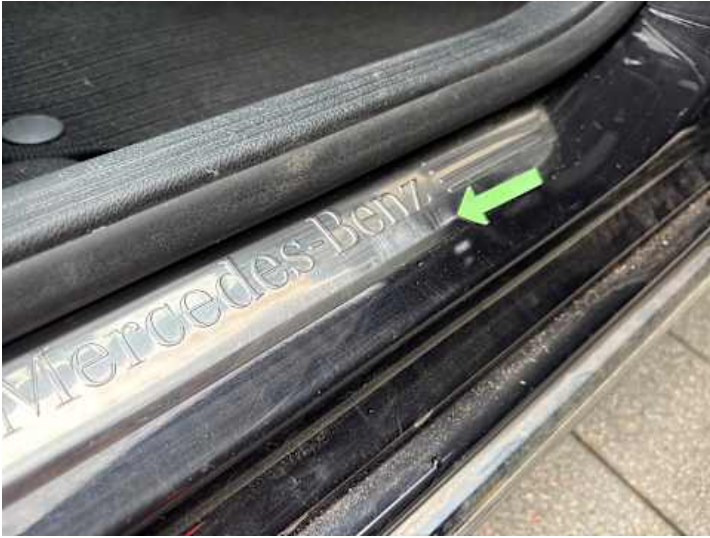
Schweller rechts (Kratzer)

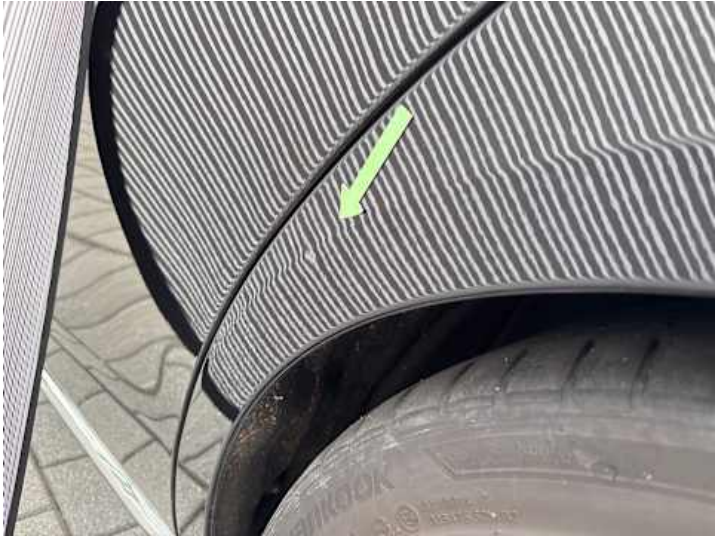
Seitenteil hinten links (Delle)

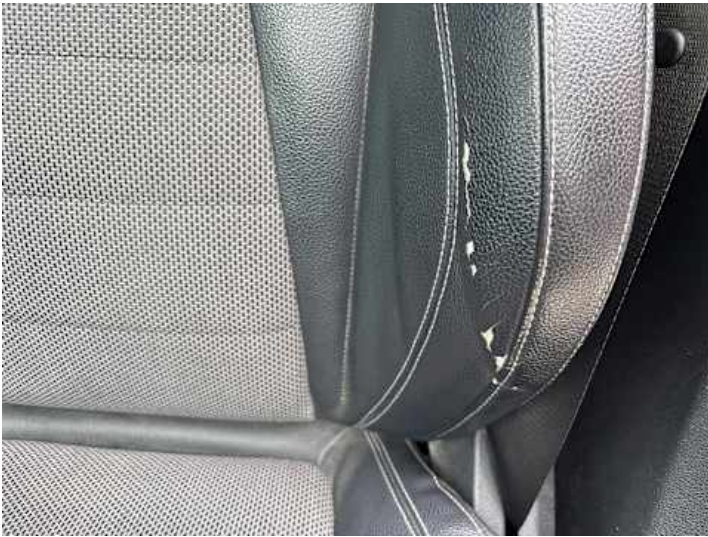
Innenraum (Riss/Bruch)

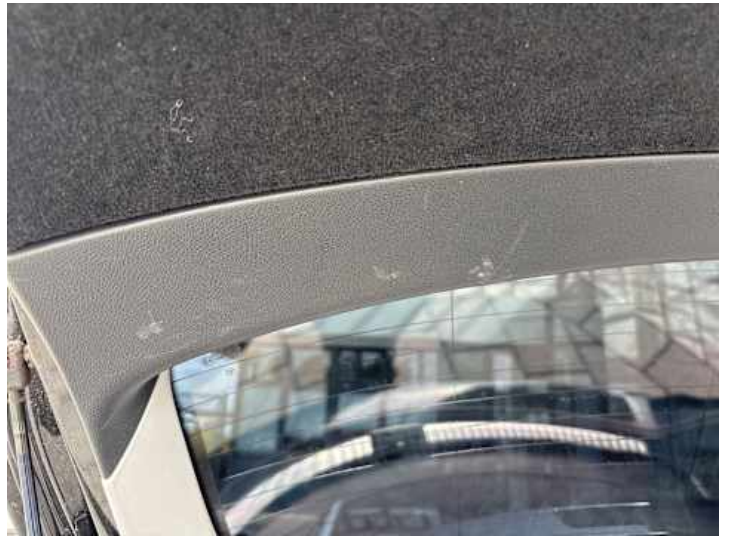
Innenraum (Verschleiß)

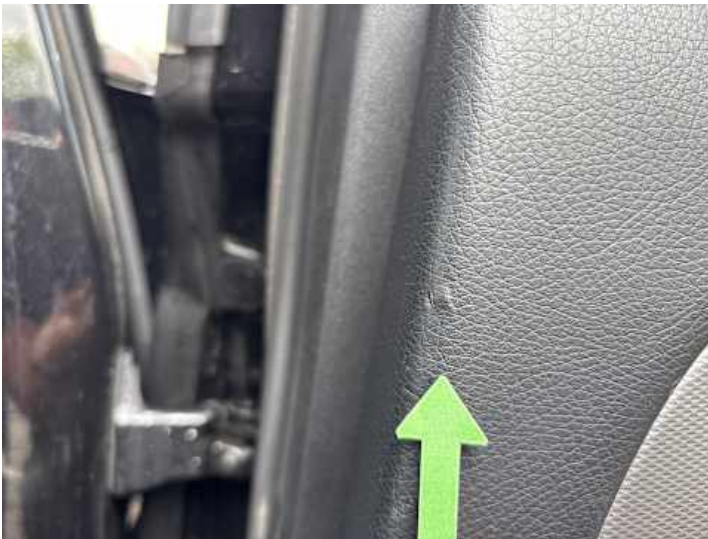
Innenraum (Kratzer)

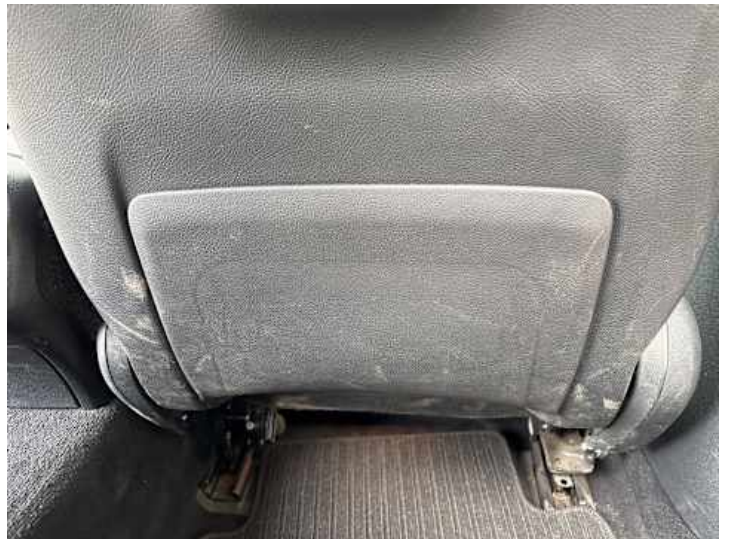
Innenraum (Verschmutzung)

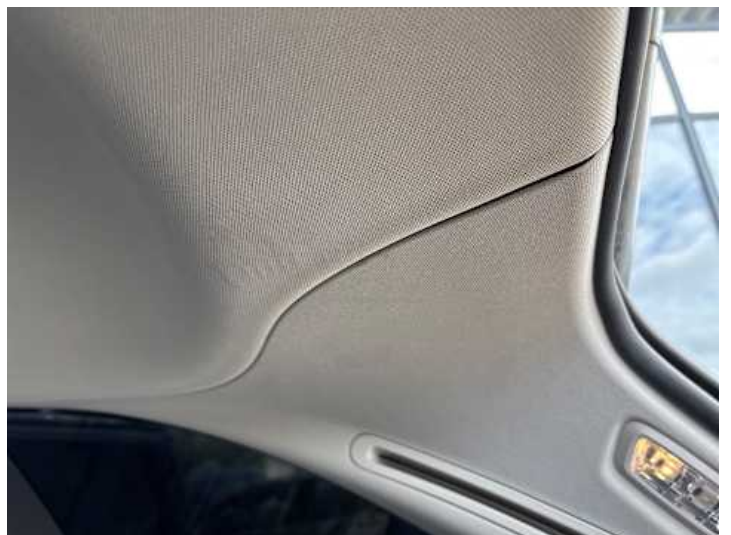
Innenraum (Verschmutzung)

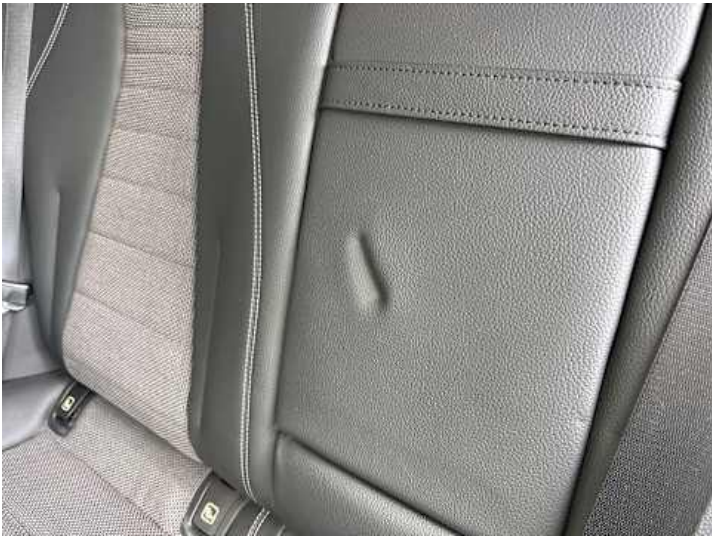
Innenraum (Anderer Schaden): Druckstellen
