## Mercedes-Benz A 170 5-türig

EZ 05/2007 | Van | Benzin | Automatikgetriebe | 138.198km  
Besteuerung: Differenzbesteuert (§25a UStG)  
Fahrzeugstandort: 97\*\*\*  
Fahrzeug aufgenommen am: 29.07.2026

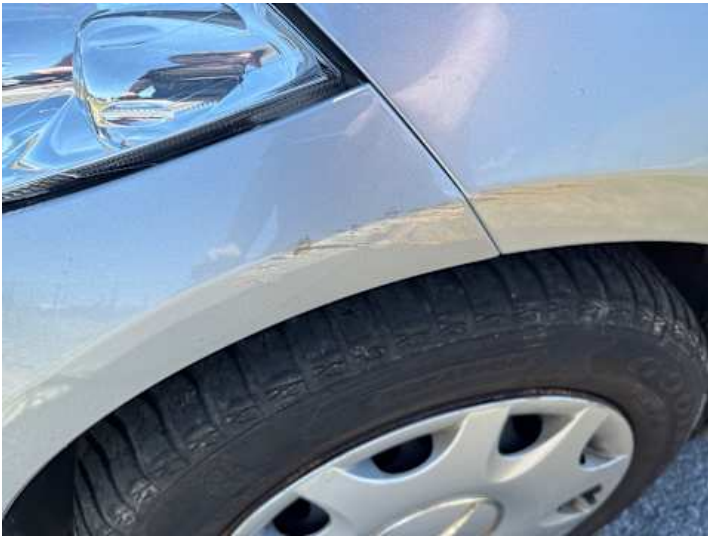
Stoßstange vorne (Kratzer)

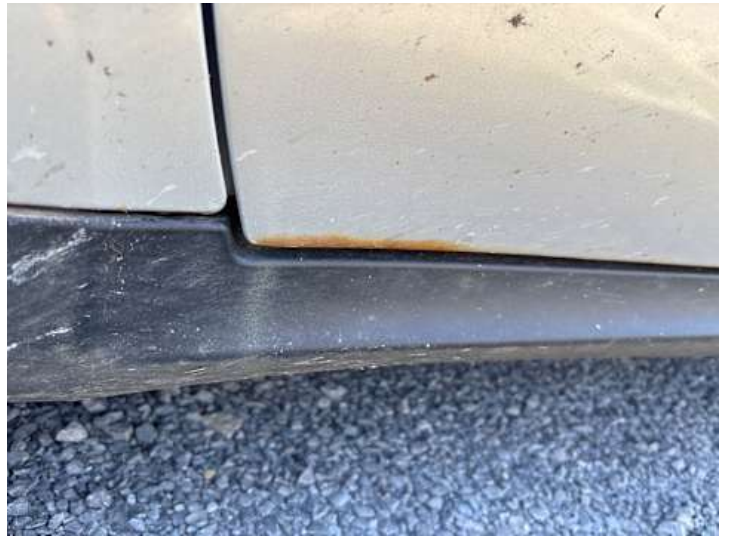
Fahrtür (Rost)

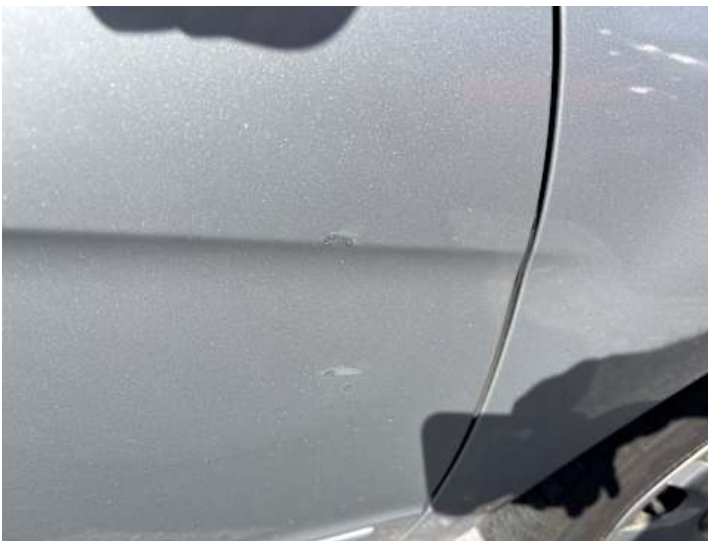
Beifahrtür (Kratzer)

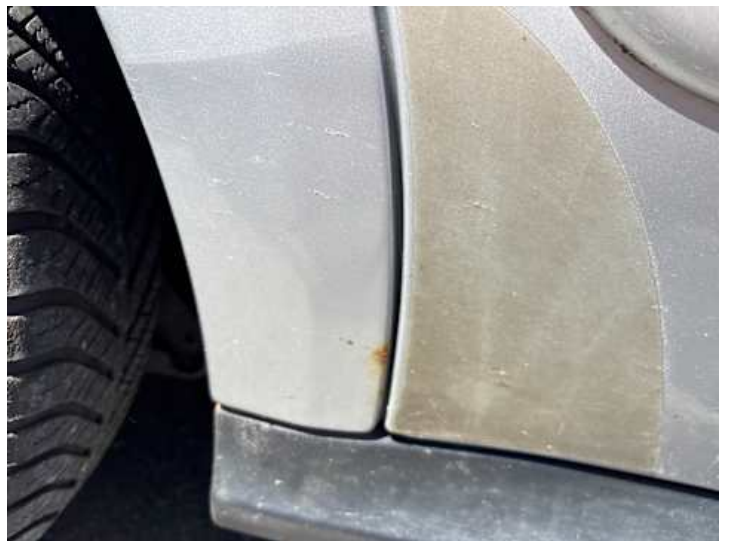
Schweller rechts (Rost)

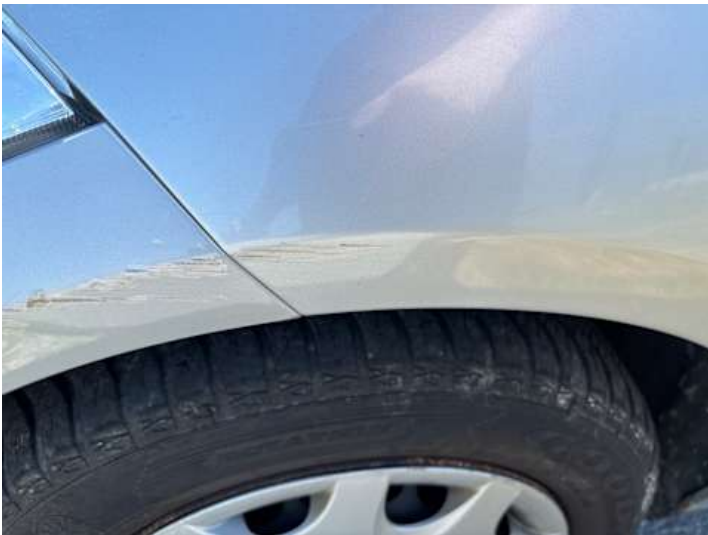
Kotflügel vorne links (Kratzer)

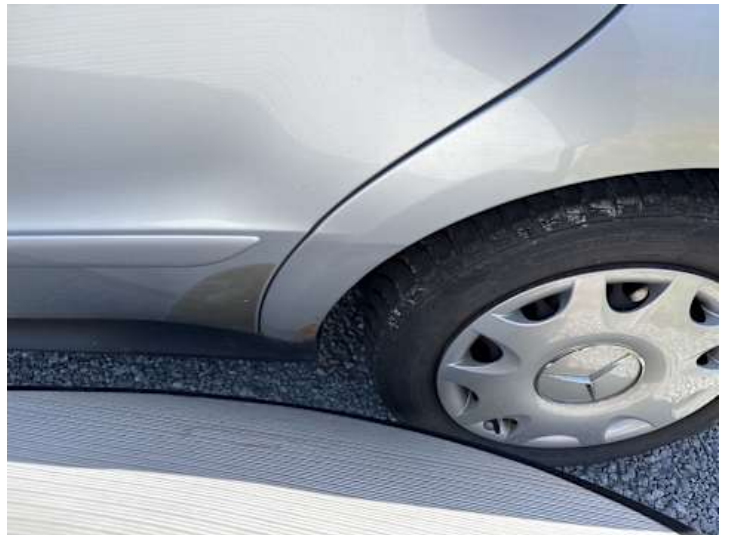
Seitenteil hinten links (Verformung, Unsachgemäß instand gesetzt)

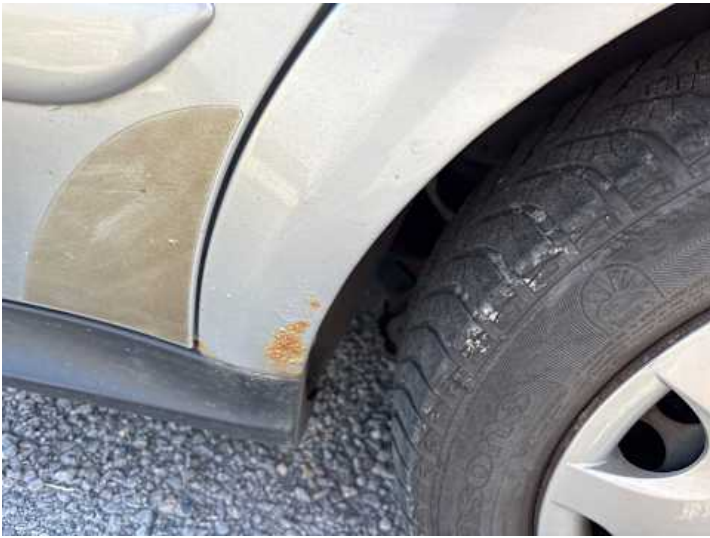
Seitenteil hinten links (Rost)

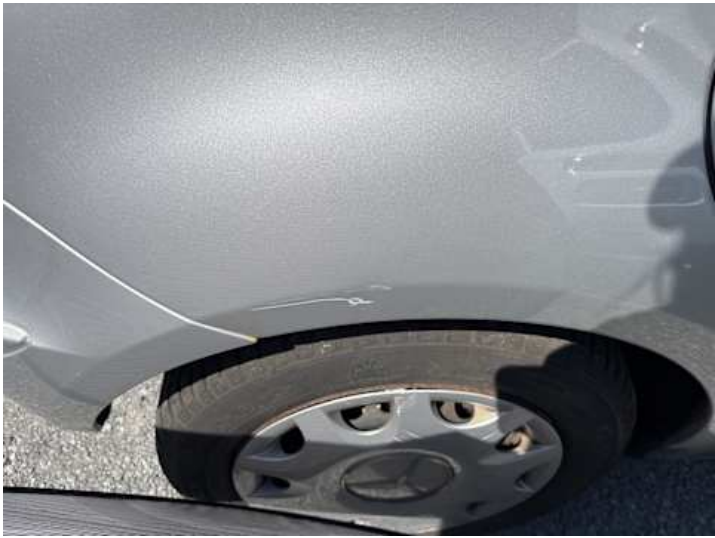
Seitenteil hinten rechts (Verformung, Kratzer)

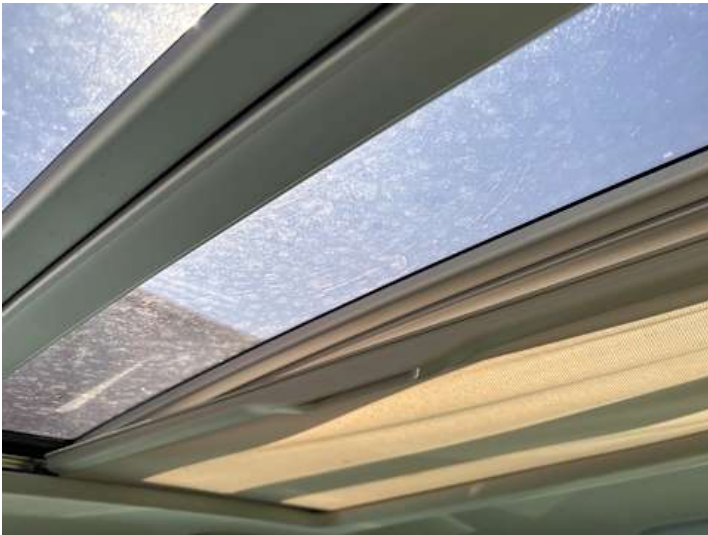
Innenraum (Anderer Schaden): Dachhimmel Schiebedach defekt

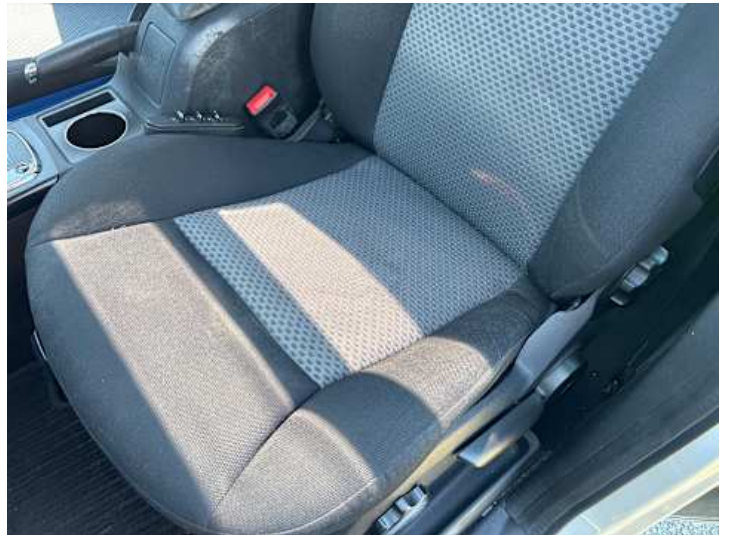
Innenraum (Verschmutzung, Verschleiß)

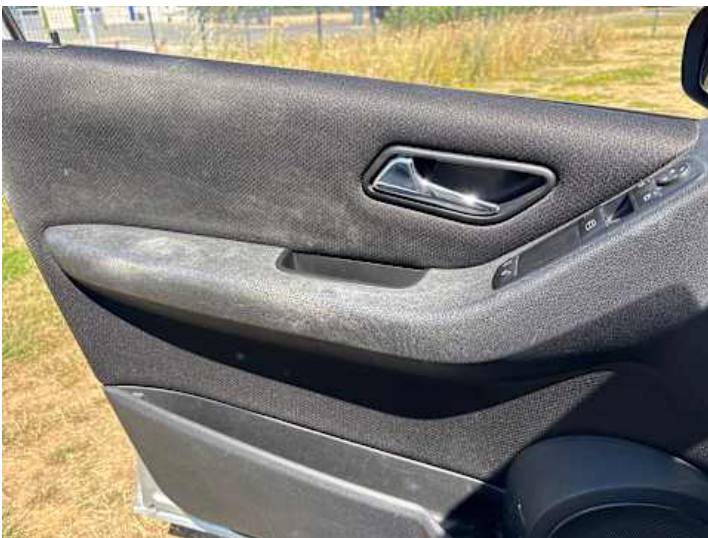
Innenraum (Verschmutzung, Verschleiß)

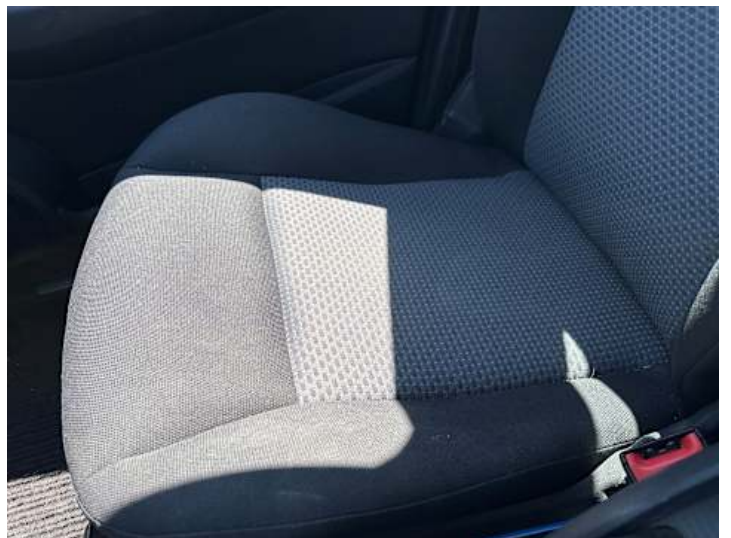
Innenraum (Verschmutzung, Verschleiß)

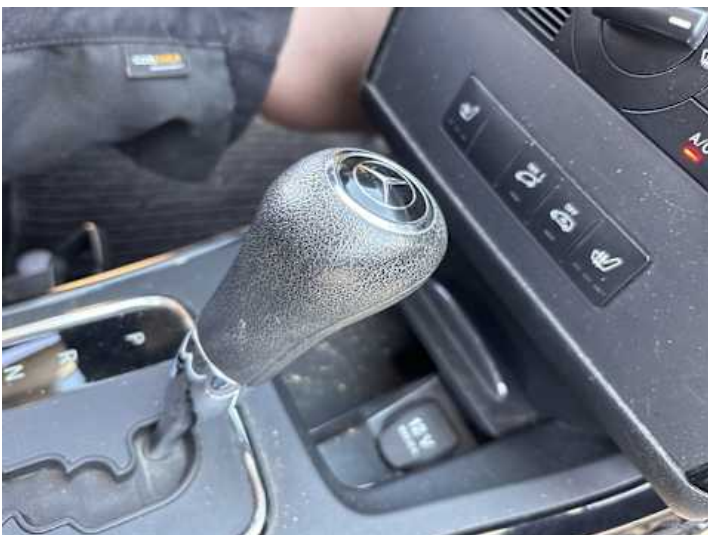
Innenraum (Verschmutzung, Verschleiß)

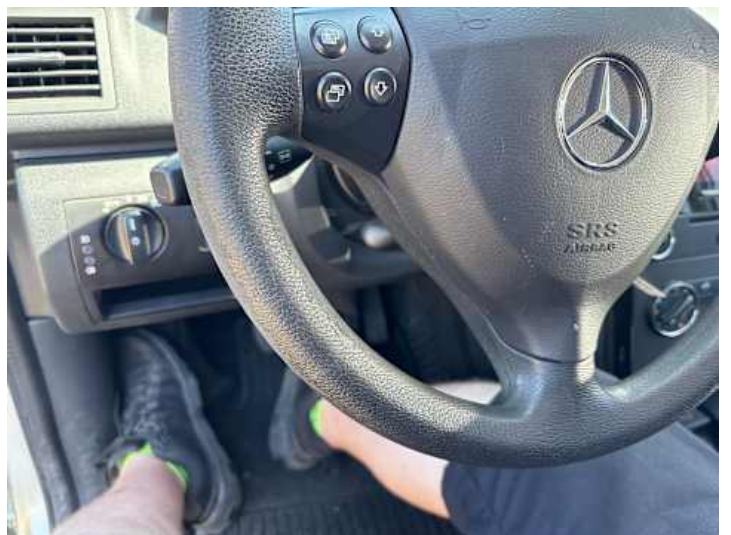
Innenraum (Verschmutzung, Verschleiß)
