## BMW 118 d Urban Line

EZ 02/2016 | Limousine | Diesel | Automatikgetriebe | 123.541km

Fahrzeug aufgenommen am: 07.08.2026

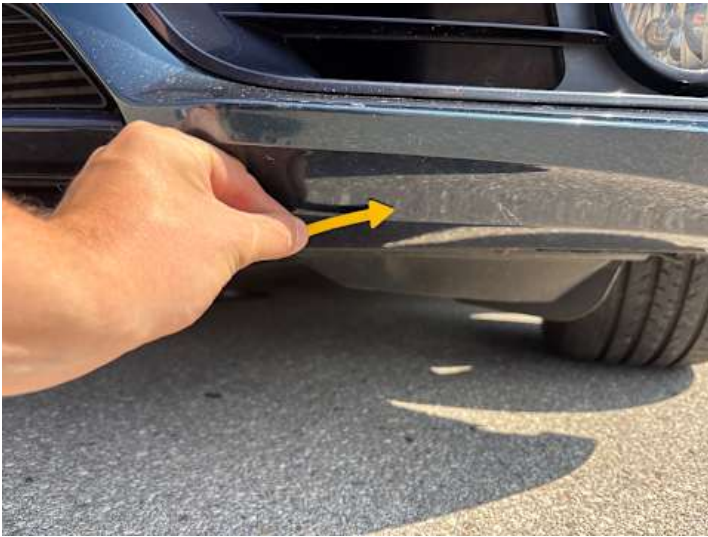
Stoßstange vorne (Steinschlag, Verformung)

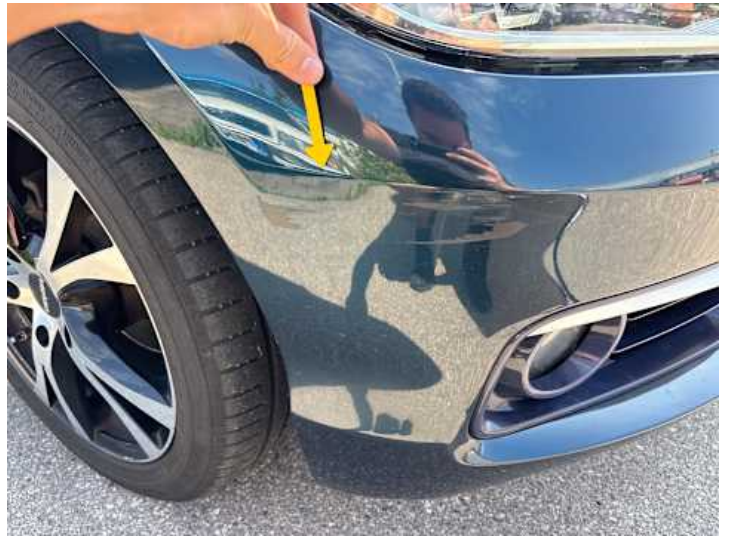
Stoßstange vorne (Kratzer, Lackschaden)

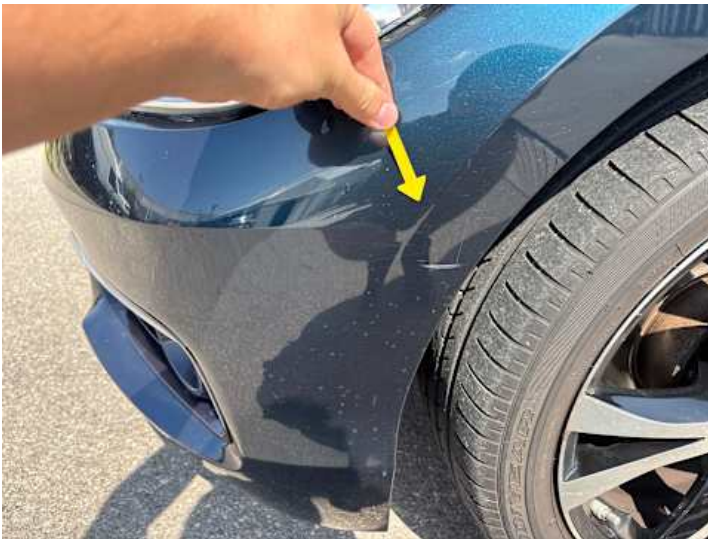
Stoßstange vorne (Kratzer, Lackschaden)

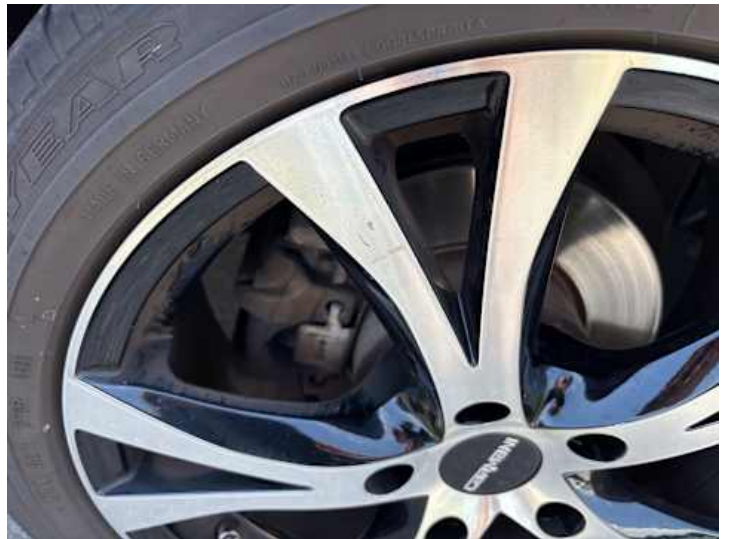
Rad (Kratzer)

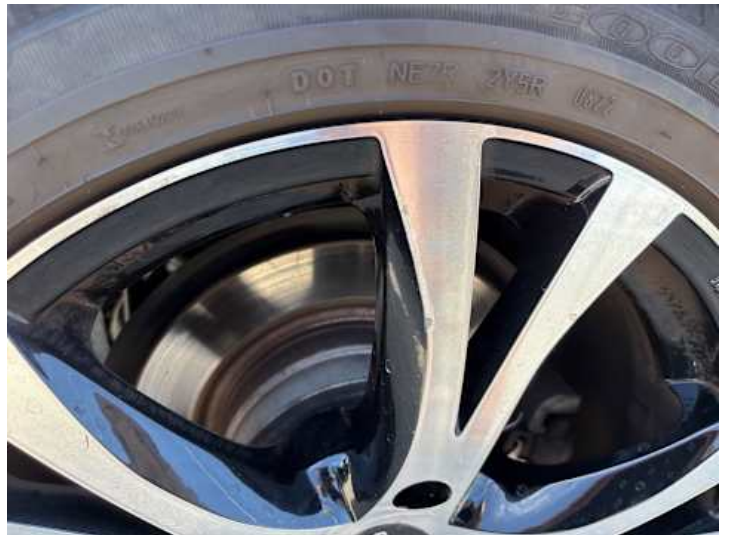
Rad (Kerben, Anderer Schaden): Lackschäden

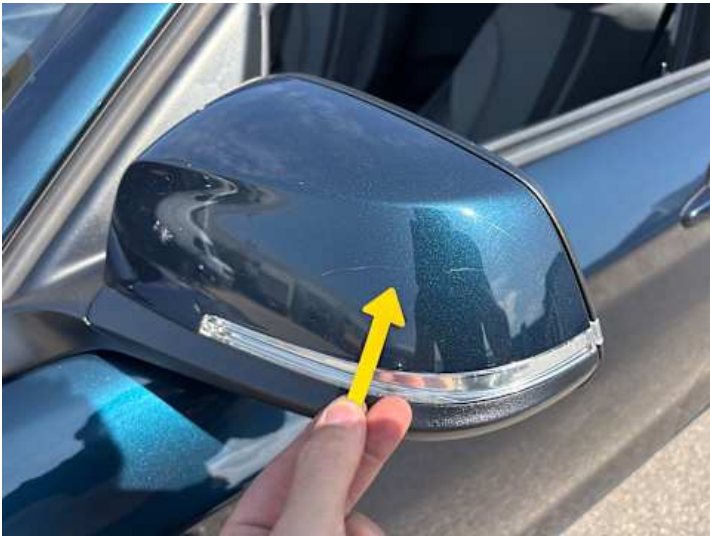
| Fahrzeugteil | Lackschichtdicke (in µm) | Fahrzeugteil | Lackschichtdicke (in µm) |
|---|---|---|---|
| Fahrertür | 195 | Beifahrertür | 120 |

Fahrer­tür (Kratzer, Lackscha­den)

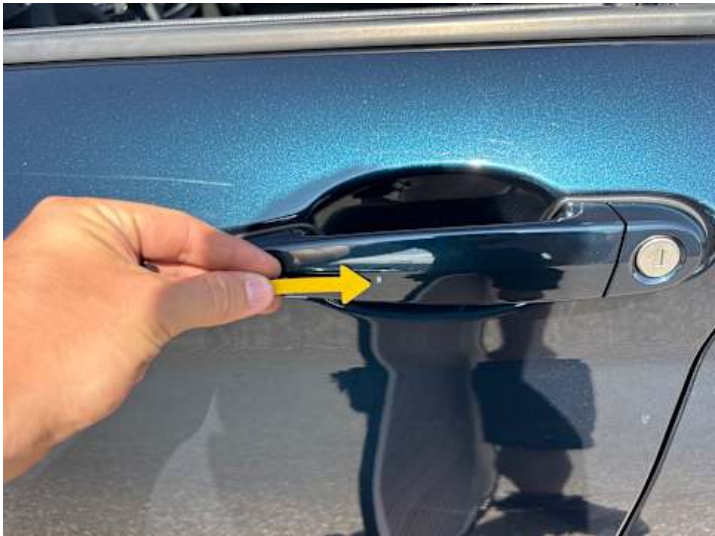
Fahrer­tür (Kratzer, Lackscha­den)

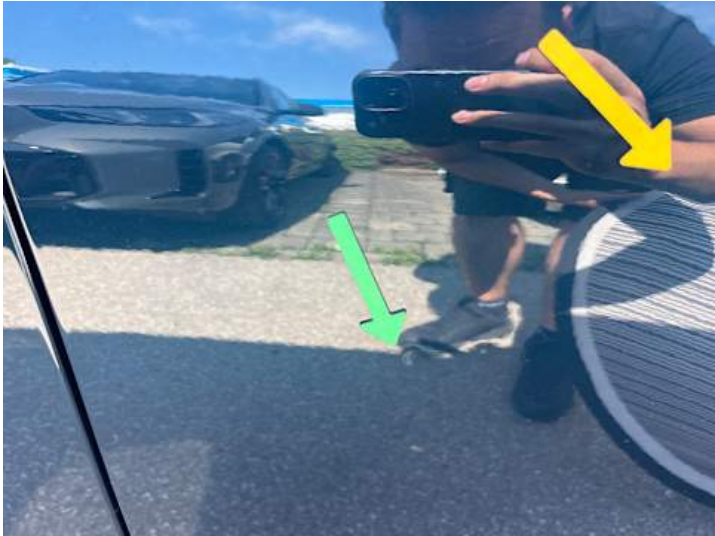
Beifahrer­tür (Kratzer, Delle)

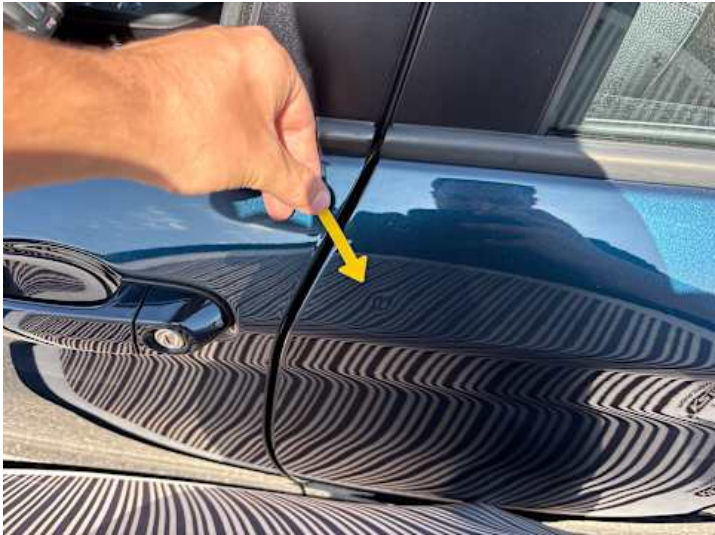
| Fahrzeugteil | Lackschichtdicke (in µm) | Fahrzeugteil | Lackschichtdicke (in µm) |
|---|---|---|---|
| Türe hinten links | 900 | Türe hinten rechts | 130 |

Türe hinten links (Kratzer, Lackscha­den, Delle)

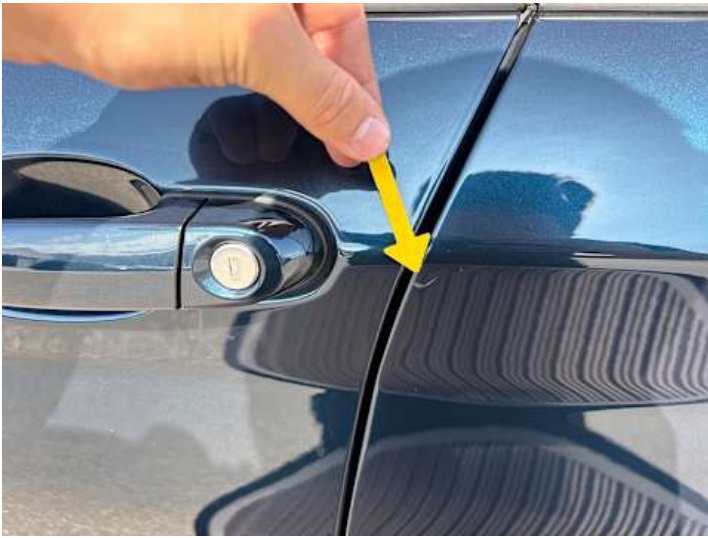
Türe hinten links (Kratzer, Lackschaden, Delle)

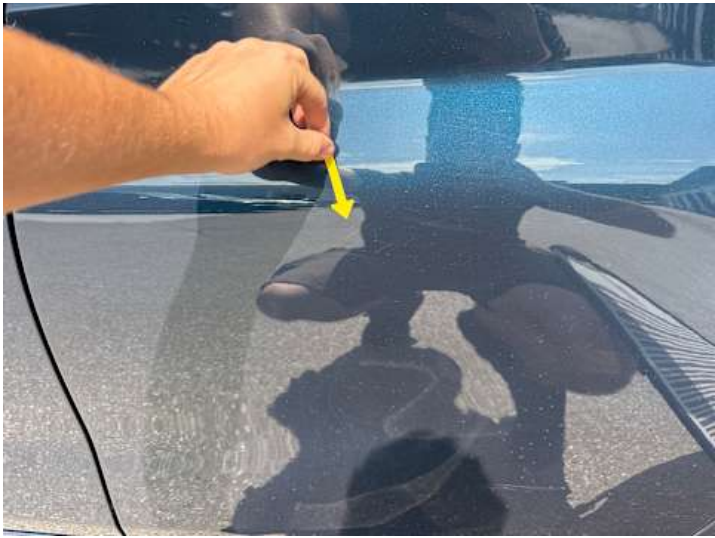
Türe hinten links (Kratzer, Lackschaden, Delle)

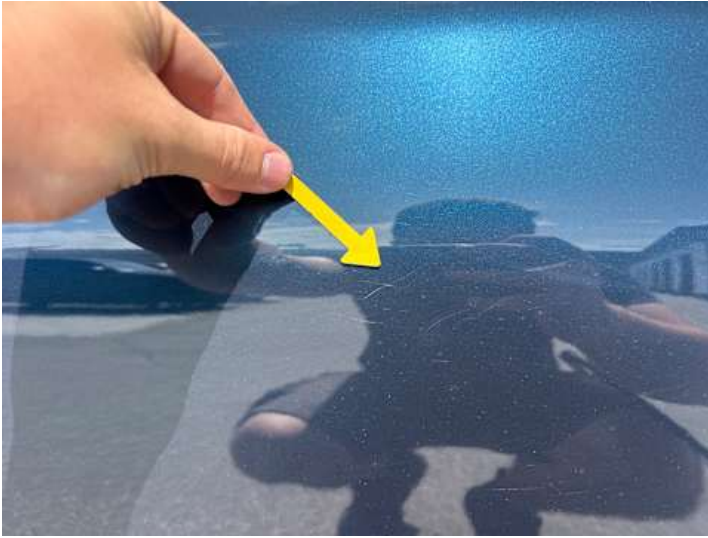
Türe hinten links (Kratzer, Lackschaden, Delle)

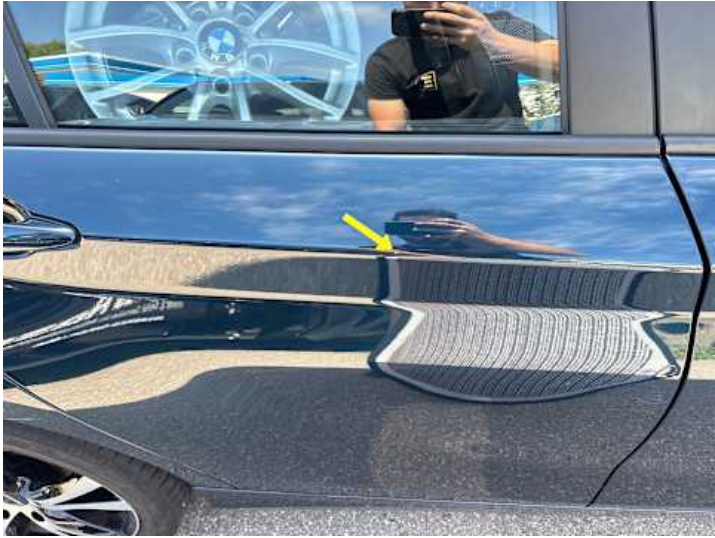
Türe hinten rechts (Kratzer, Lackschaden)

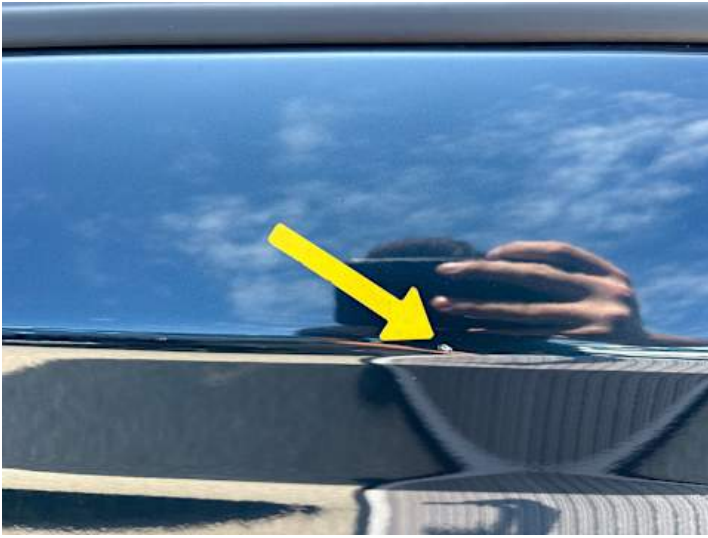
Türe hinten rechts (Kratzer, Lackschaden)

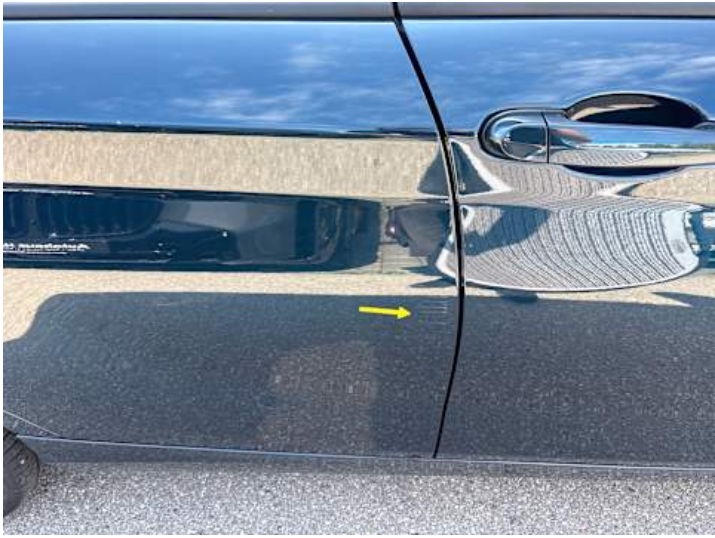
Türe hinten rechts (Kratzer, Lackschaden)

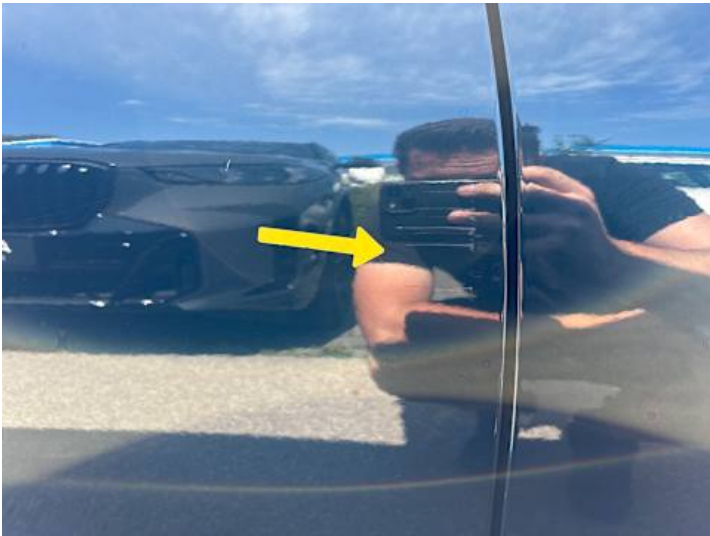
Türe hinten rechts (Kratzer, Lackschaden)

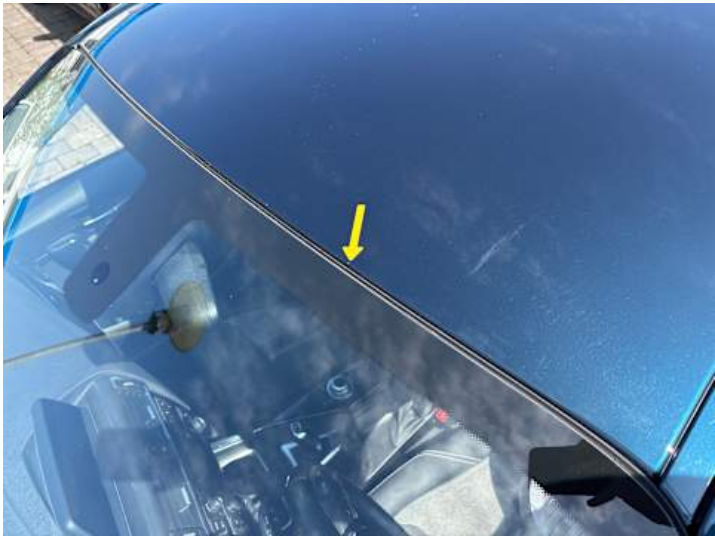
Dach (Steinschlag)

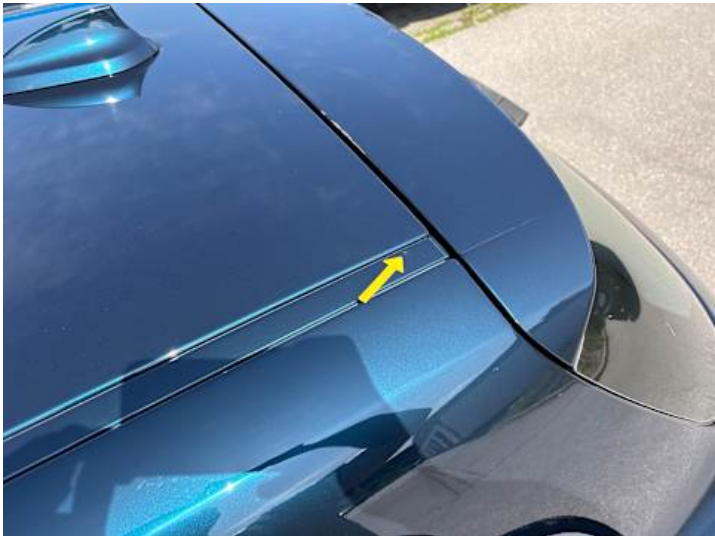
Dach (Lackschaden)

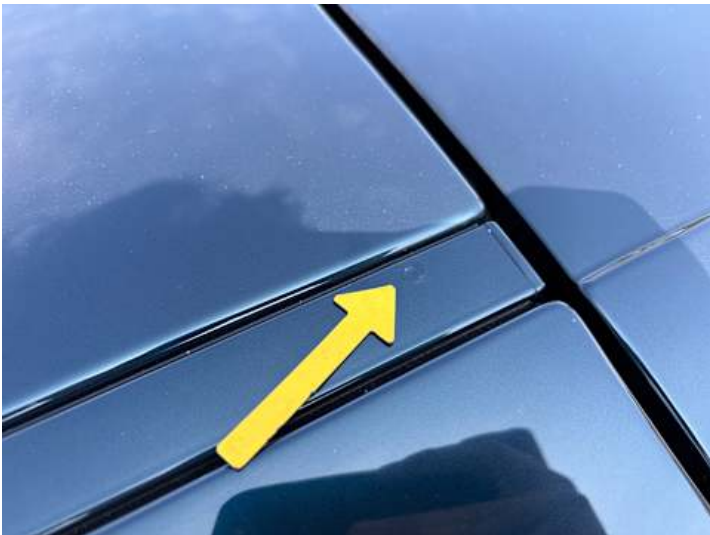
Dach (Lackschaden)

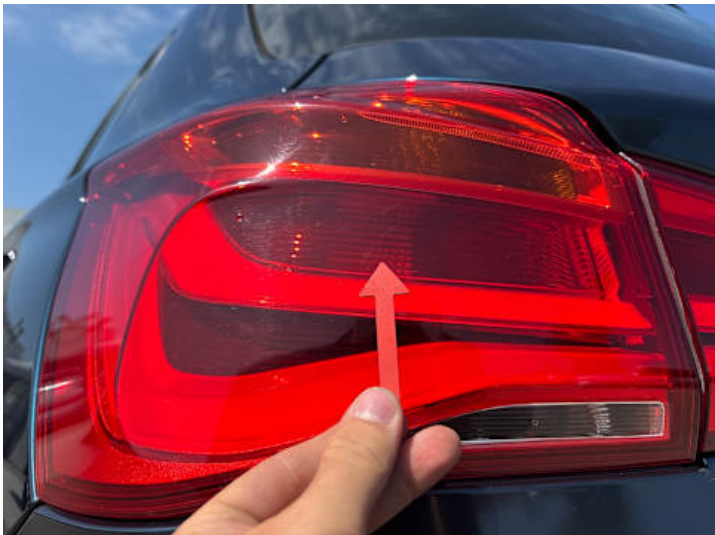
Rücklicht (links) (Kratzer)

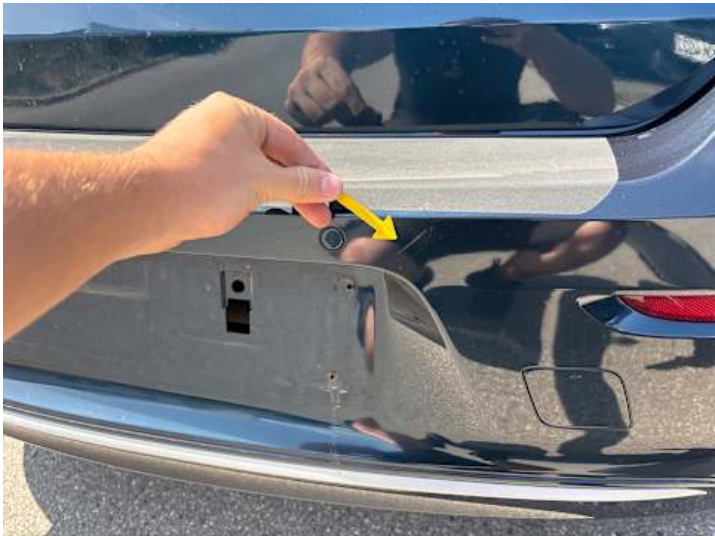
Stoßstange hinten (Unsachgemäß instand gesetzt, Lackschaden, Ausgeblichen/Matt, Riss/Bruch)

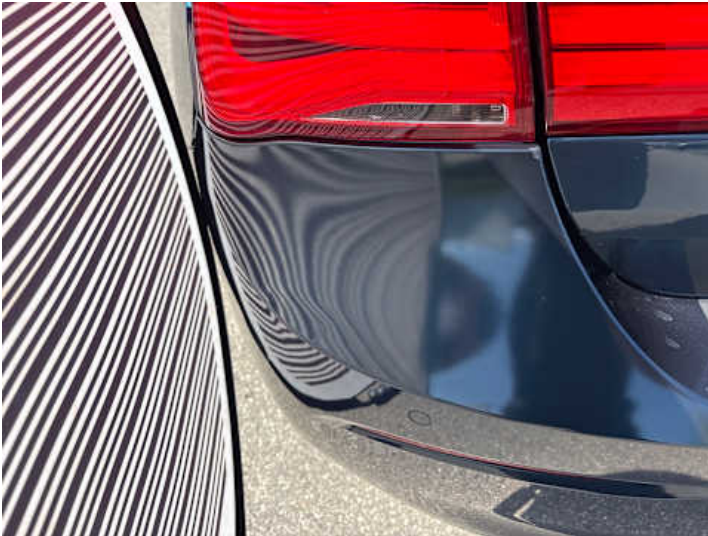
Stoßstange hinten (Unsachgemäß instand gesetzt, Lackschaden, Ausgeblichen/Matt, Riss/Bruch)

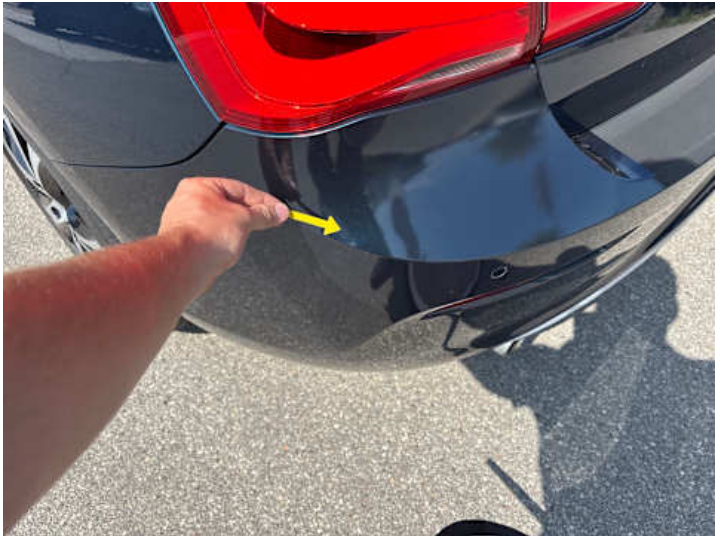
Stoßstange hinten (Unsachgemäß instand gesetzt, Lackschaden, Ausgeblichen/Matt, Riss/Bruch)

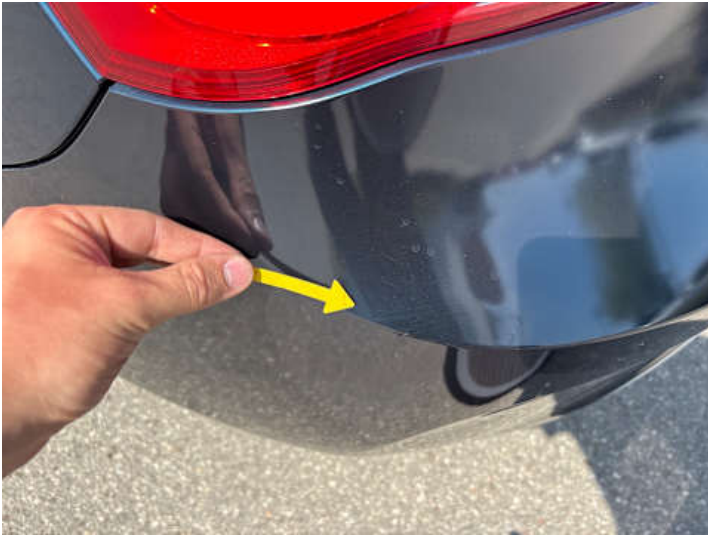
Stoßstange hinten (Unsachgemäß instand gesetzt, Lackschaden, Ausgeblichen/Matt, Riss/Bruch)

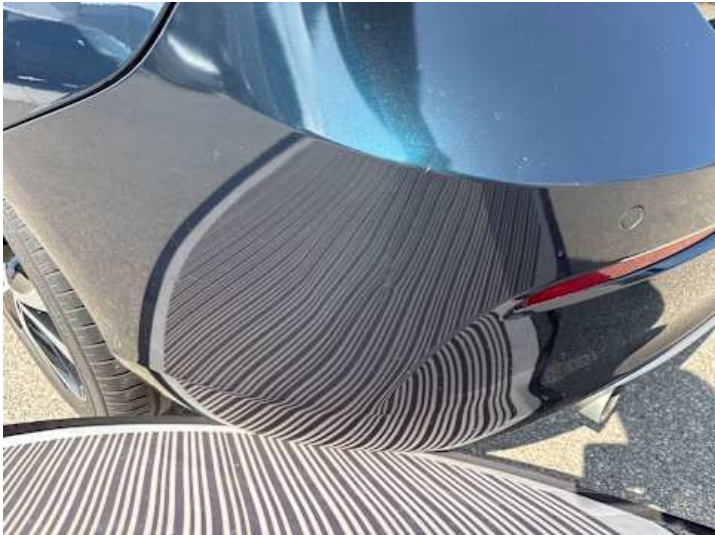
Stoßstange hinten (Unsachgemäß instand gesetzt, Lackschaden, Ausgeblichen/Matt, Riss/Bruch)

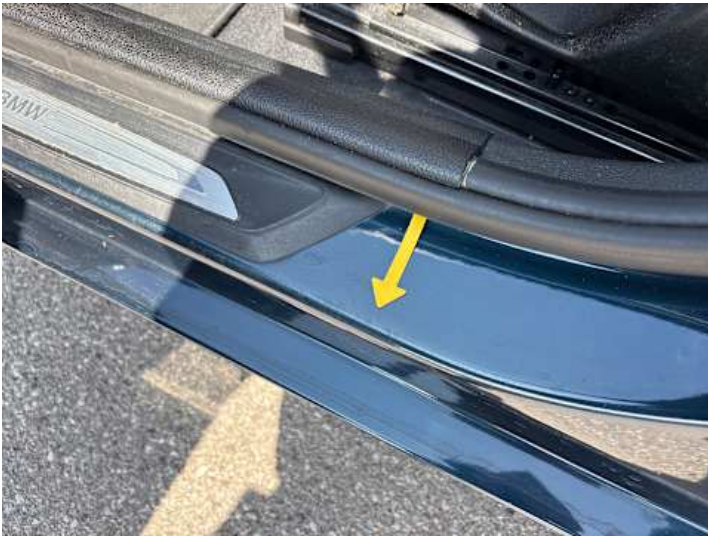
Schweller links (Kratzer, Lackschaden)

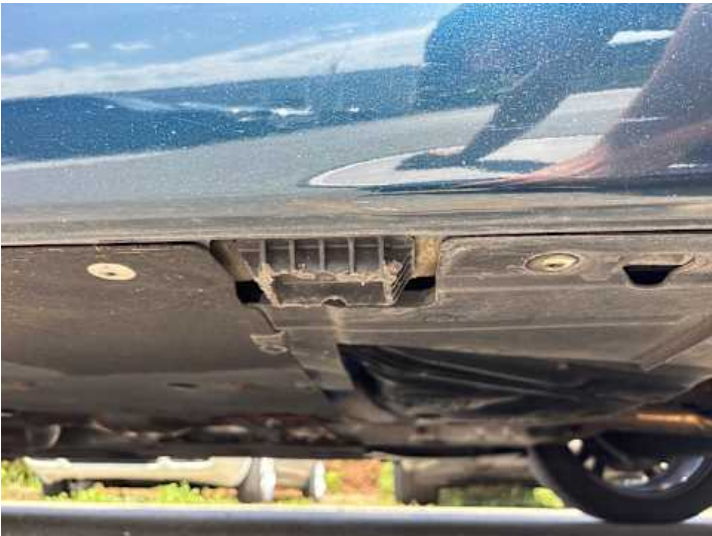
Schweller links (Kratzer, Lackschaden)

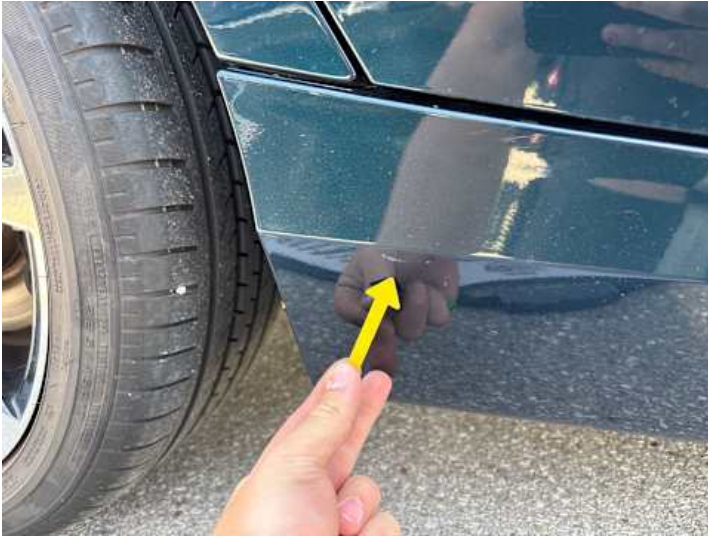
Schweller rechts (Kratzer)

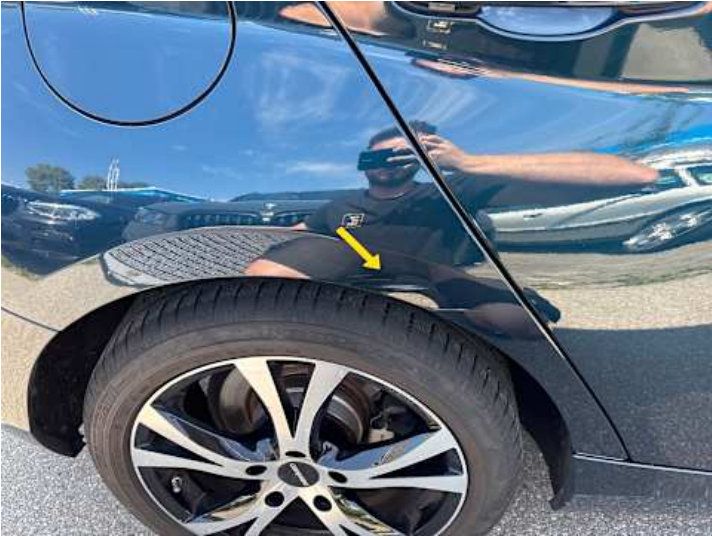
Seitenteil hinten rechts (Kratzer)

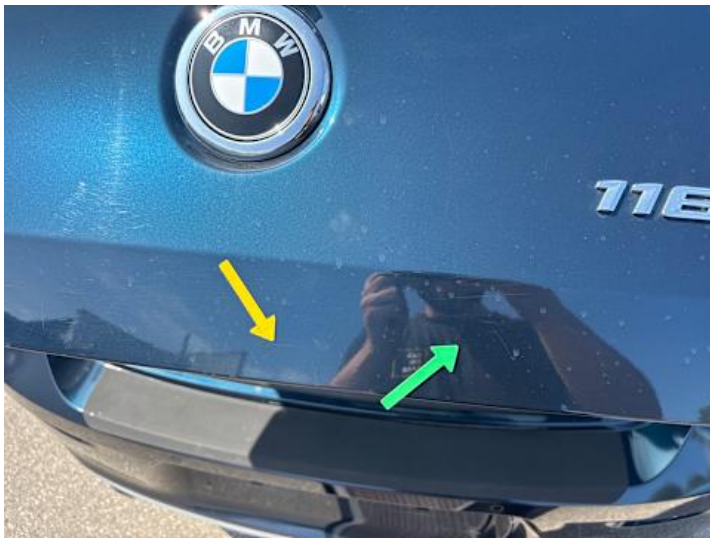
Heckklappe (Kratzer)

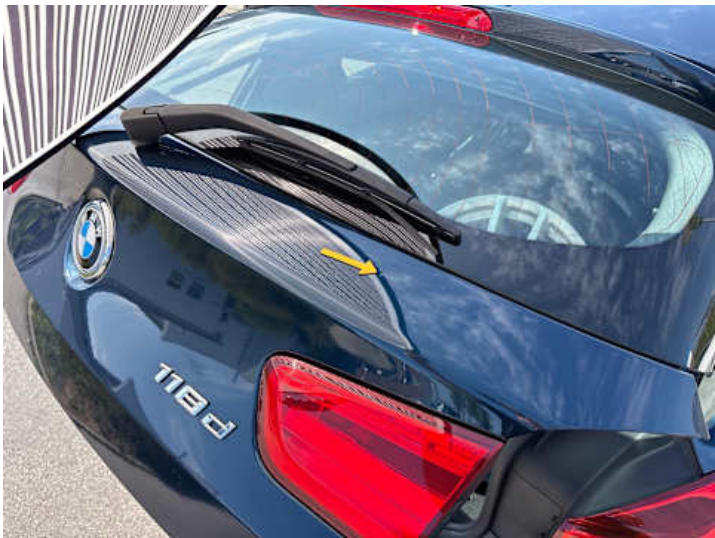
Heckklappe (Lackschaden)

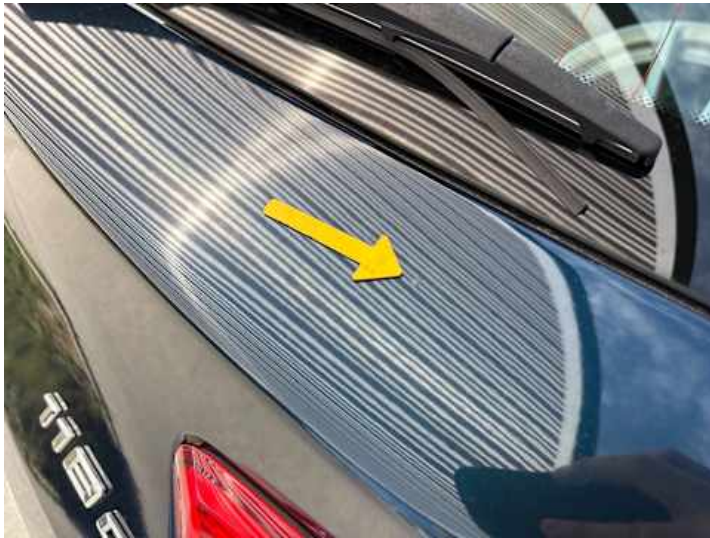
Heckklappe (Lackschaden)

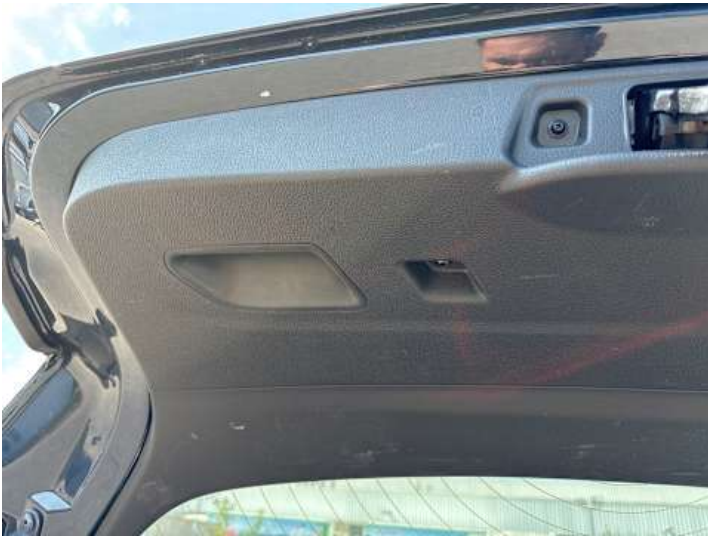
Innenraum (Verschmutzung, Kratzer)

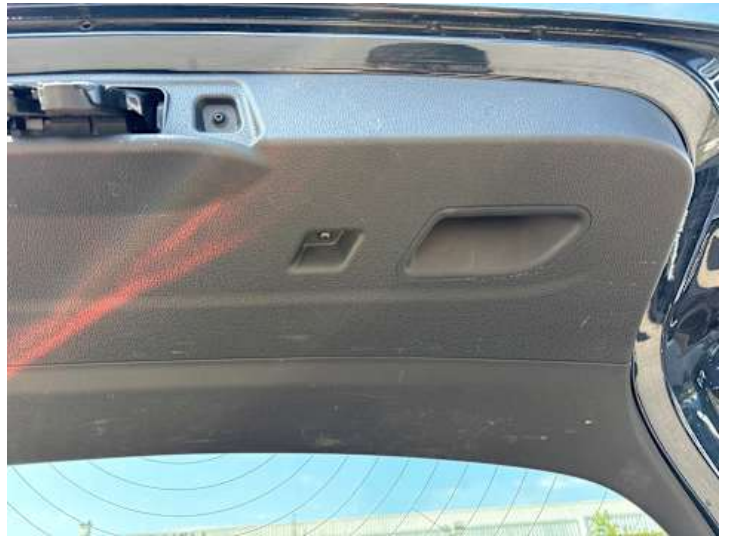
Innenraum (Verschmutzung, Kratzer)

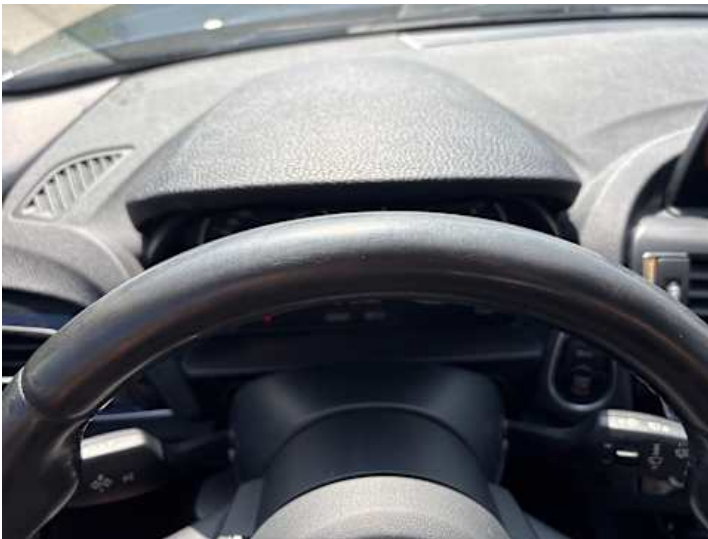
Innenraum (Verschleiß, Verschmutzung, Kratzer)

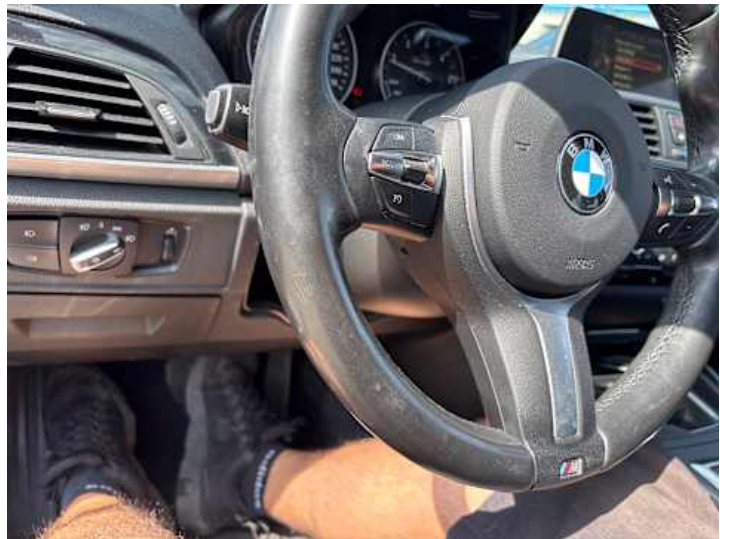
Innenraum (Verschleiß, Verschmutzung, Kratzer)
