## Mercedes-Benz 119 CDI RWD extralang

EZ 03/2022 | Kastenwagen | Diesel | Automatikgetriebe | 223.325km  
Besteuerung: Regelbesteuert (Deutschland)  
Fahrzeugstandort: 56\*\*\*  
Fahrzeug aufgenommen am: 30.07.2026

# Hinweise zum Zustandsbericht

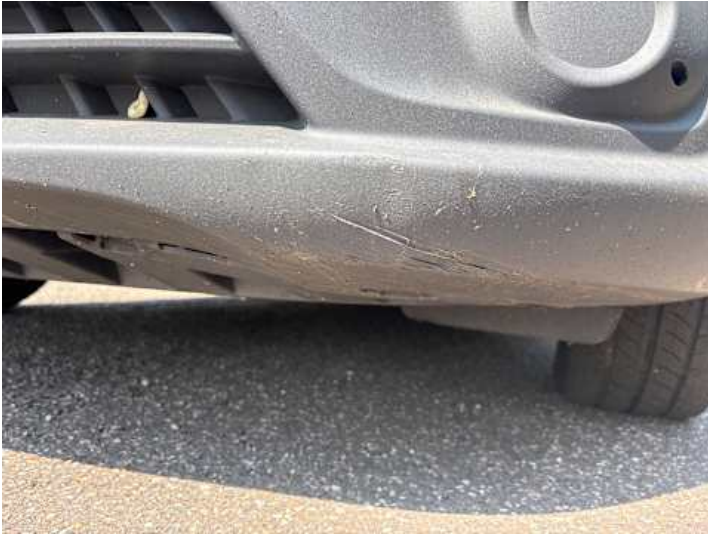
Stoßstange vorne (Kratzer)

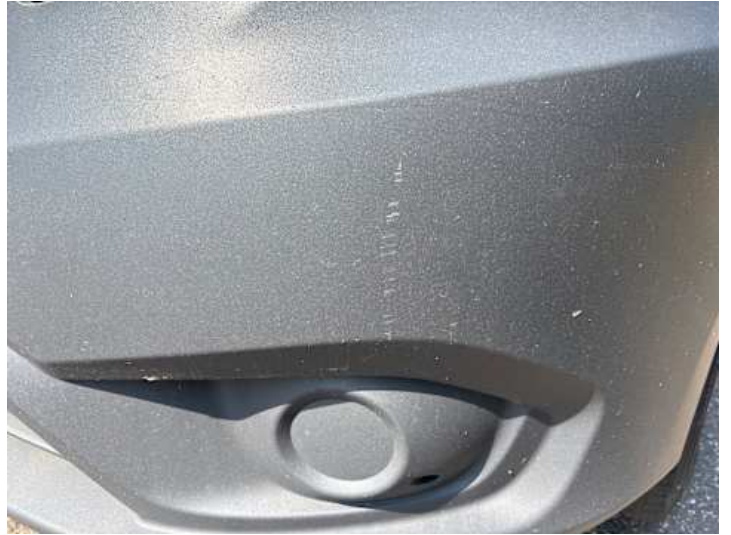
Stoßstange vorne (Kratzer)

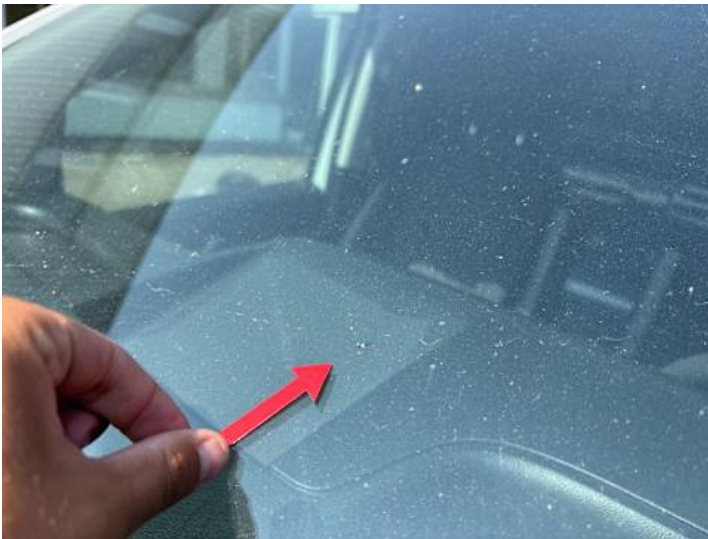
Windschutzscheibe (Steinschlag)

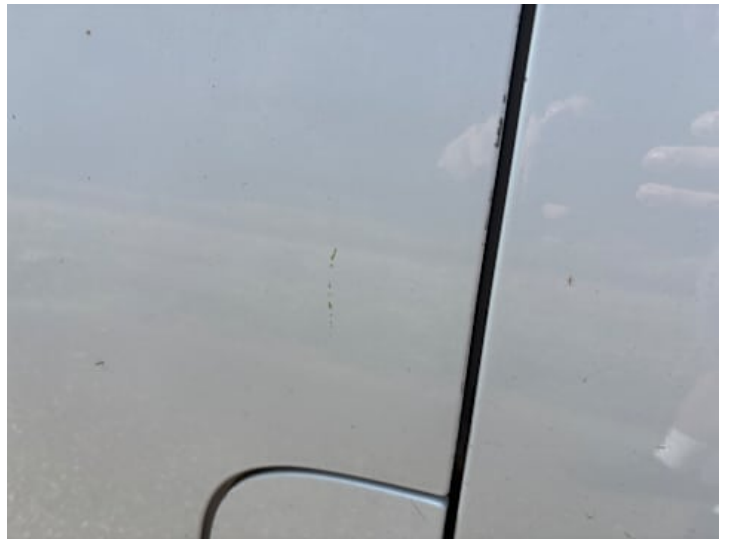
Fahrtür (Kratzer)

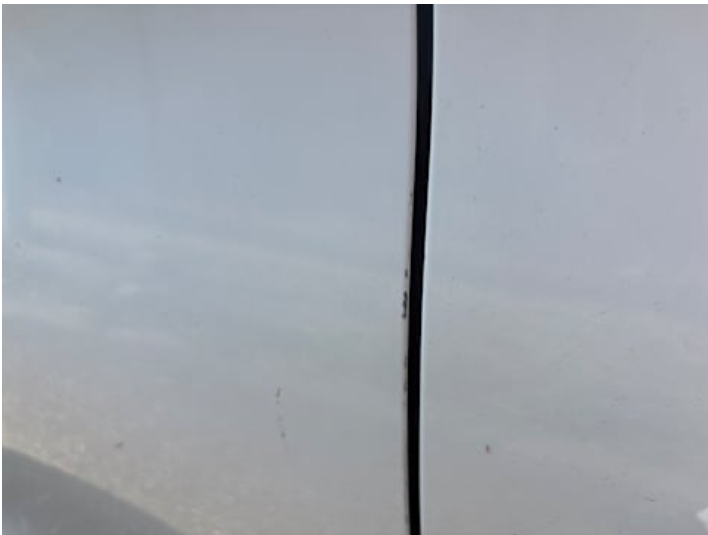
Fahrtür (Kratzer)

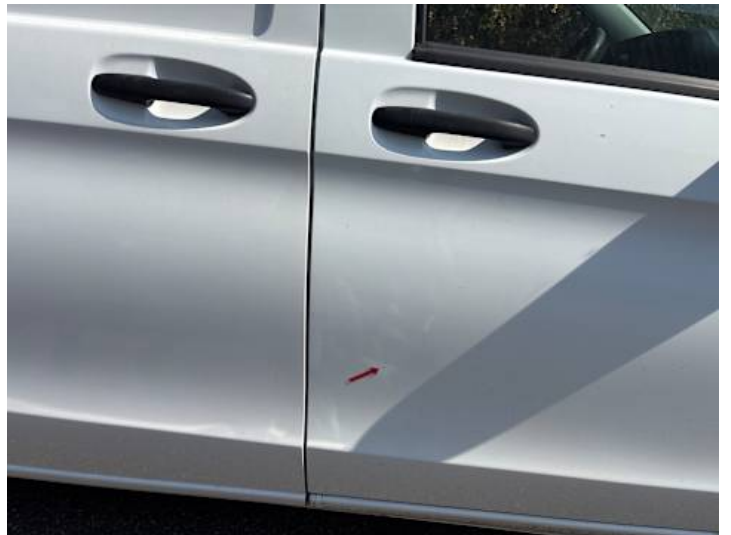
Beifahrtür (Kratzer)

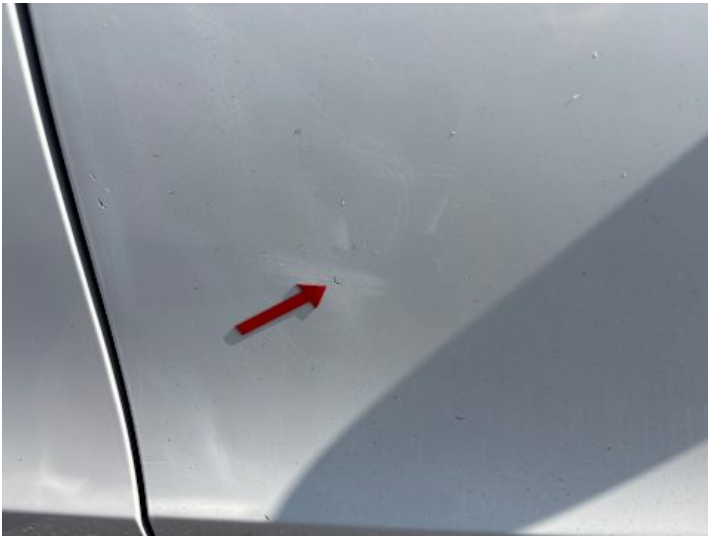
Beifahrertür (Kratzer)

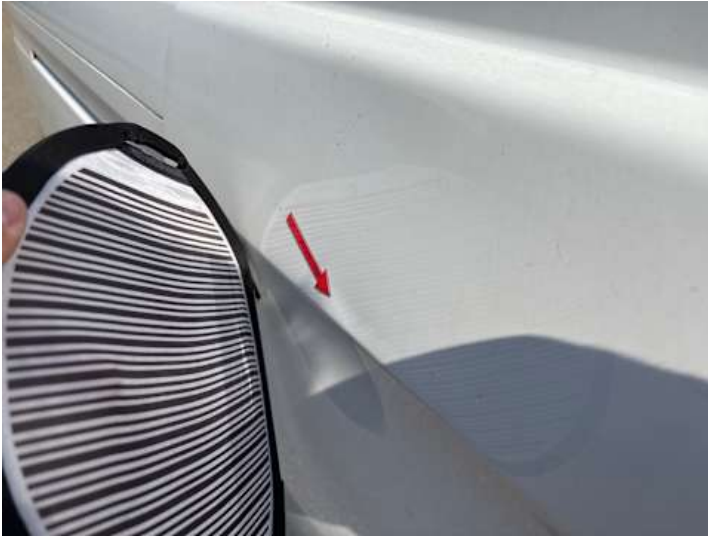
Türe hinten rechts (Anderer Schaden, Delle): Defekt

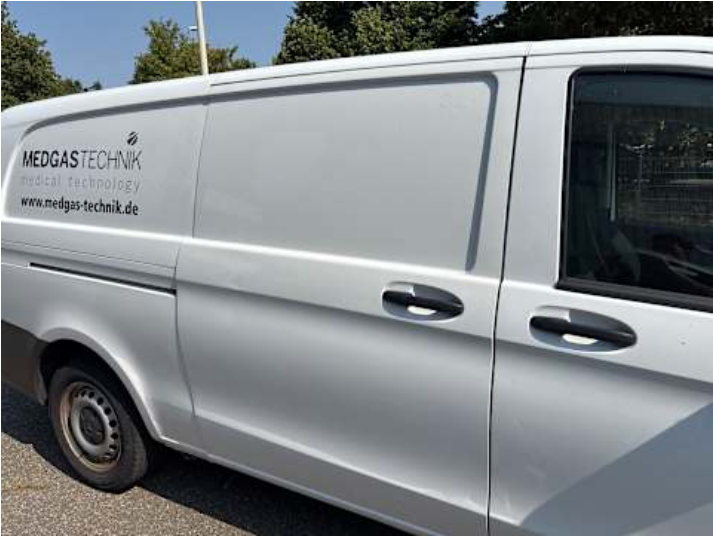
Türe hinten rechts (Anderer Schaden, Delle): Defekt

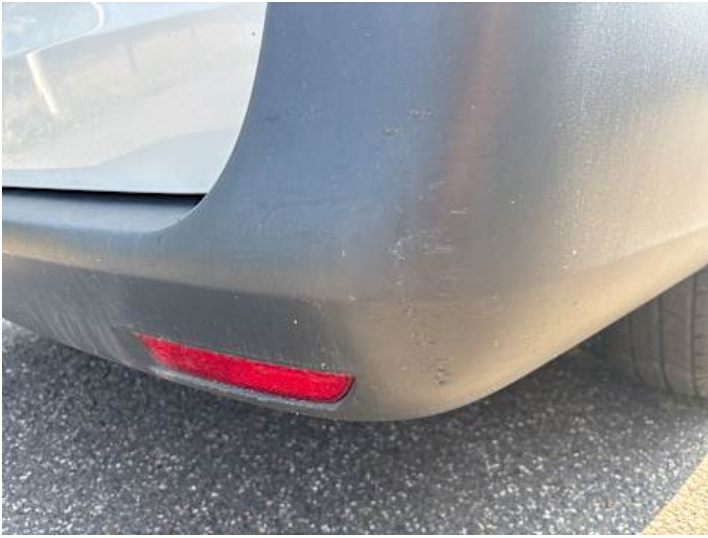
Stoßstange hinten (Kratzer)

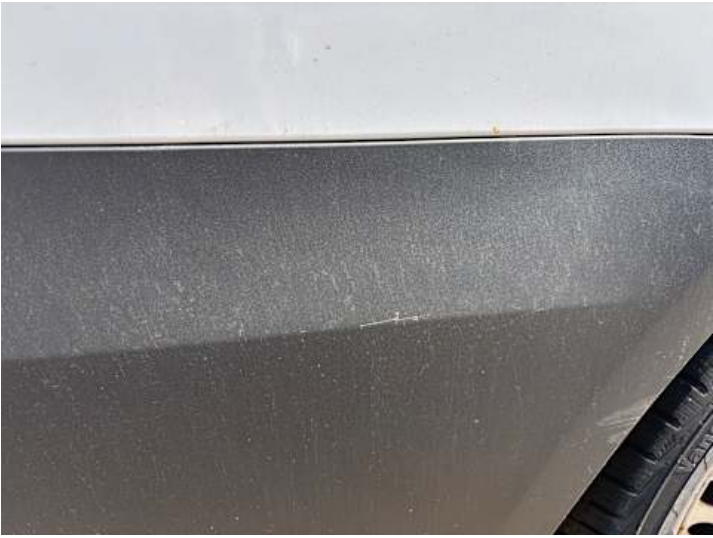
Stoßstange hinten (Kratzer)

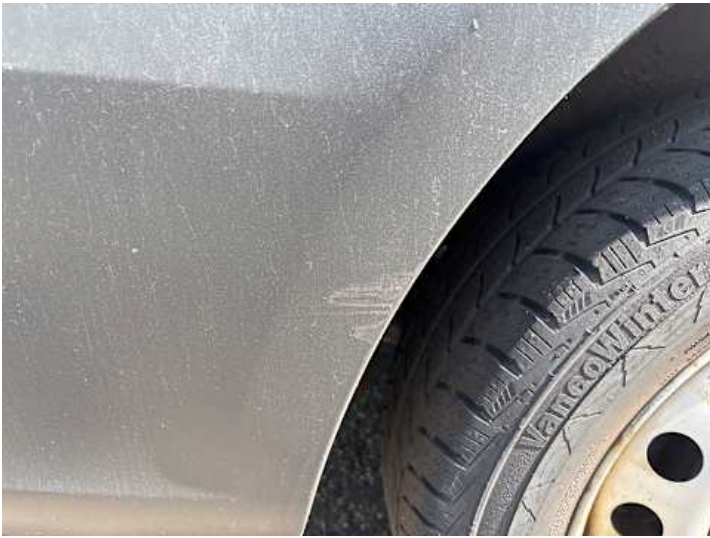
Stoßstange hinten (Kratzer)

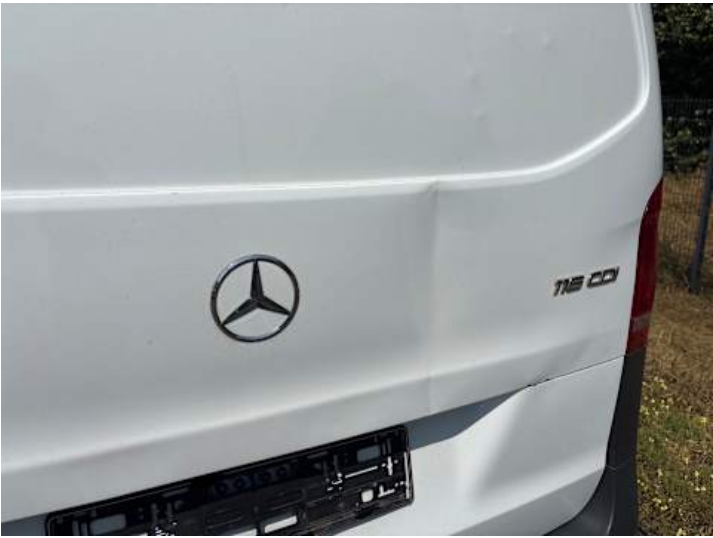
Heckklappe (Kratzer, Rost, Delle)

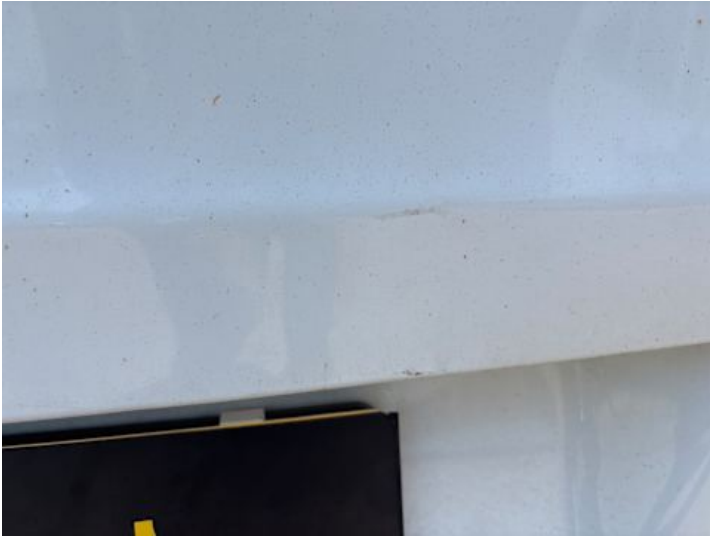
Heckklappe (Kratzer, Rost, Delle)

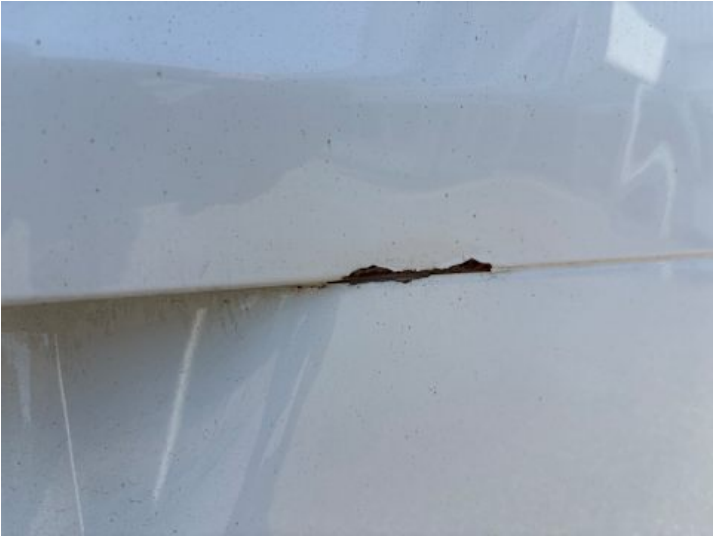
Heckklappe (Kratzer, Rost, Delle)

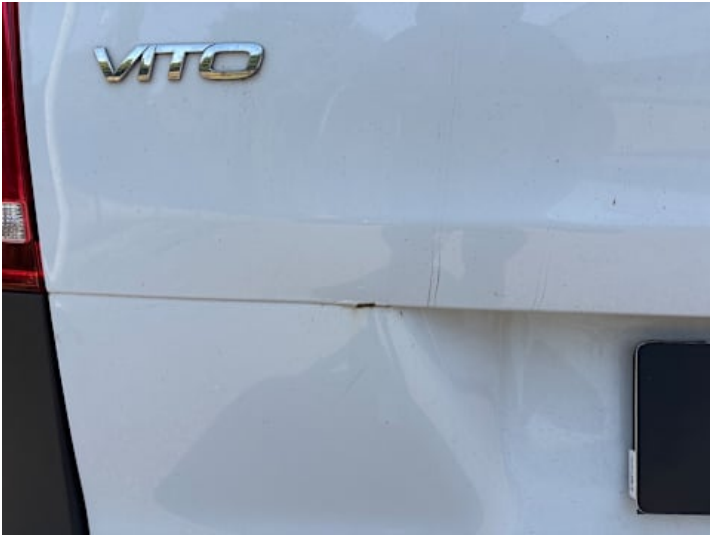
Heckklappe (Kratzer, Rost, Delle)

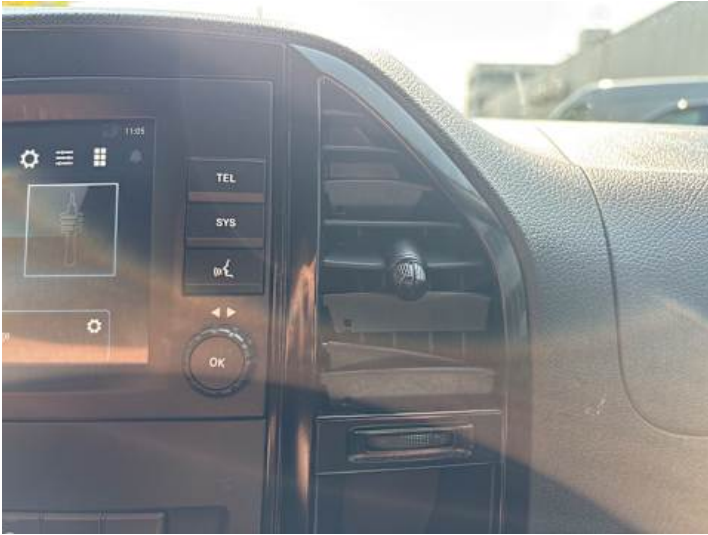
Innenraum (Verschleiß, Diverse Schäden)

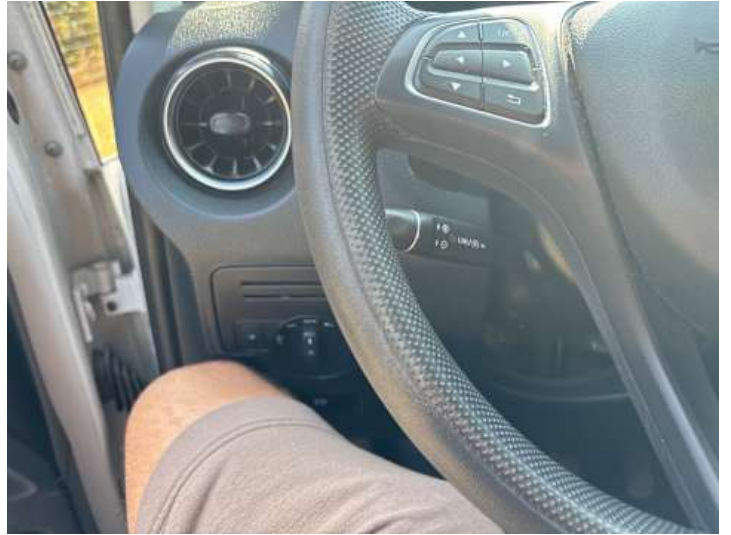
Innenraum (Verschleiß, Diverse Schäden)
