## Mercedes-Benz 220/250 CDI/BT/d EDITION lang

EZ 09/2014 | Van | Diesel | Automatikgetriebe | 192.660km

Fahrzeug aufgenommen am: 07.07.2026

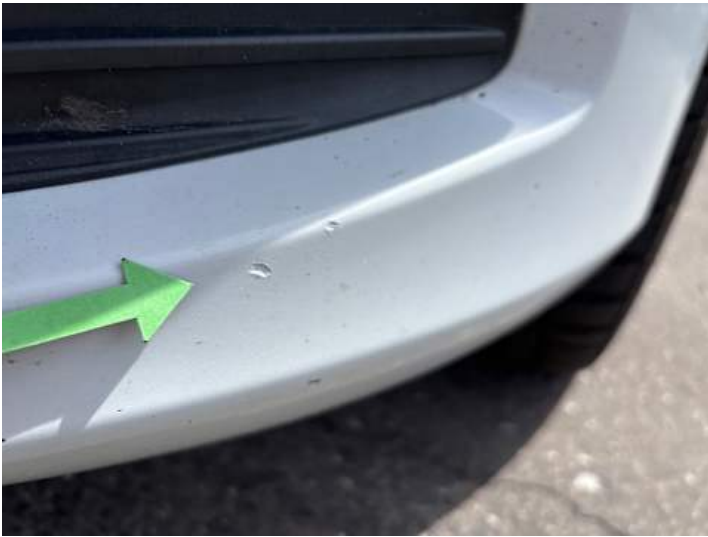
Stoßstange vorne (Lackschaden)

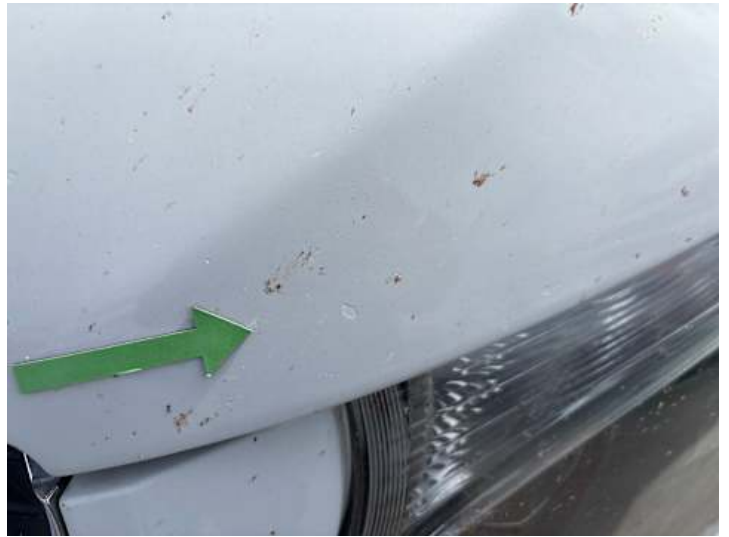
Motorhaube (Lackschaden)

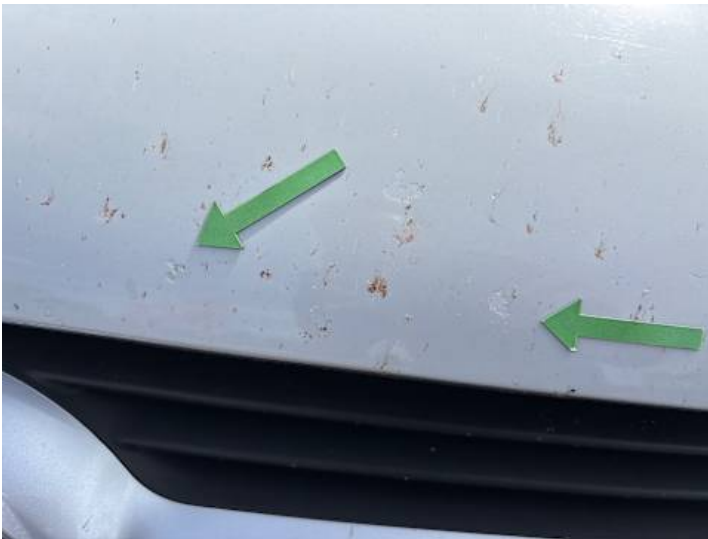
Motorhaube (Lackschaden)

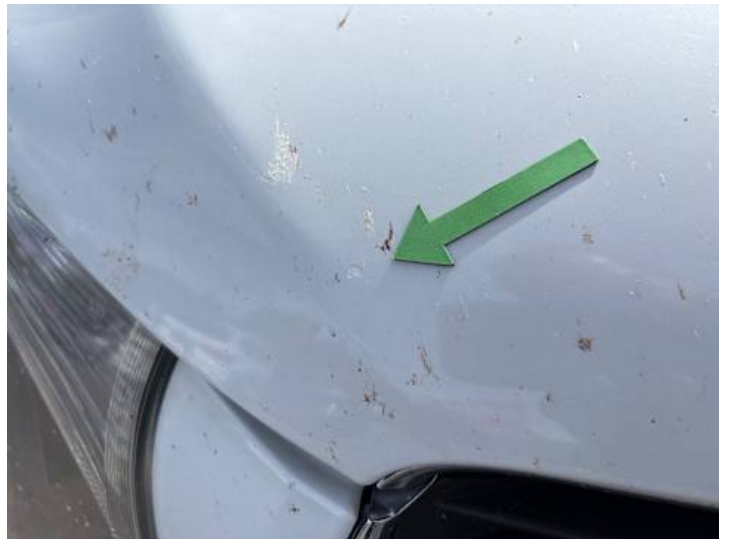
Motorhaube (Lackschaden)

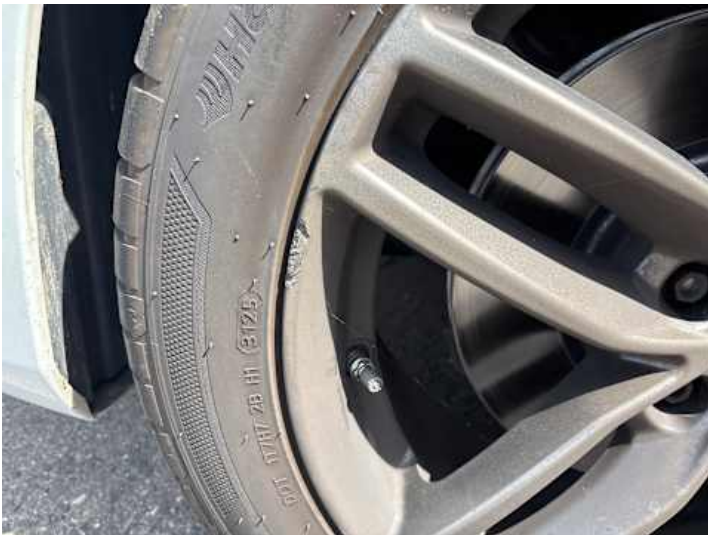
Rad (Kerben, Kratzer)

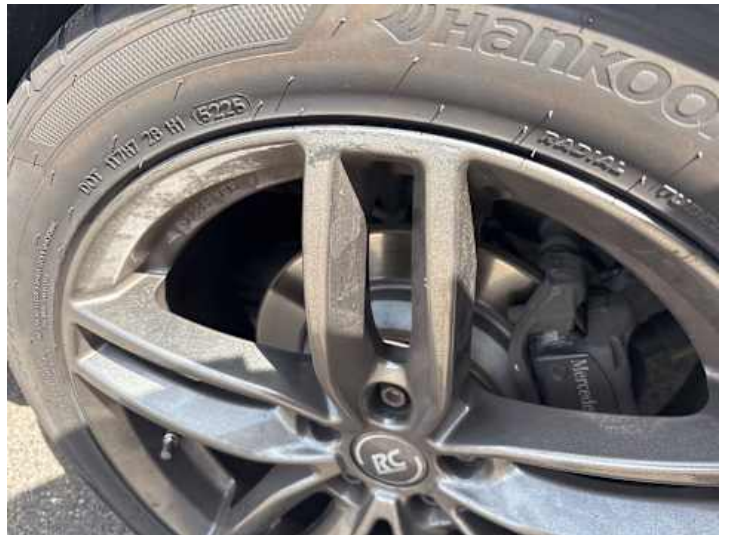
Rad (Kratzer)

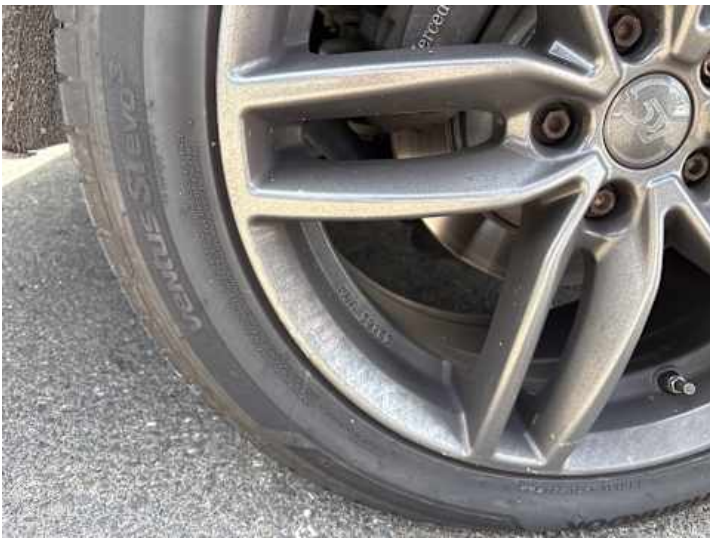
Rad (Kratzer)

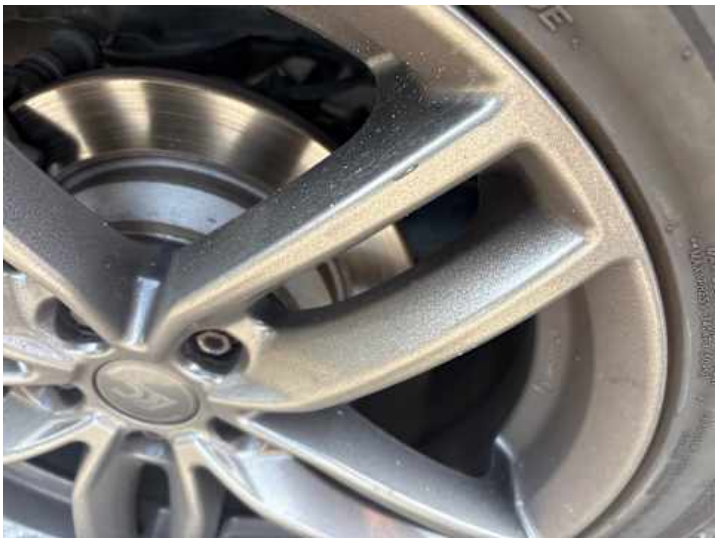
Rad (Kratzer)

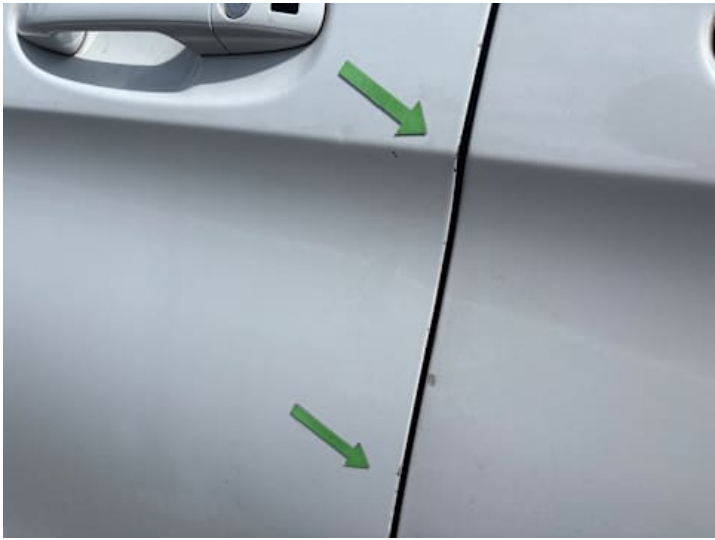
Fahrtür (Lackschaden)

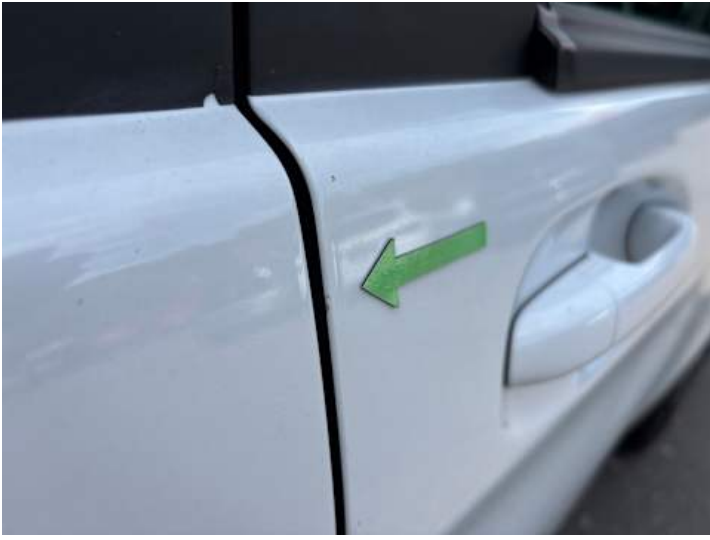
Beifahrtür (Lackschaden)

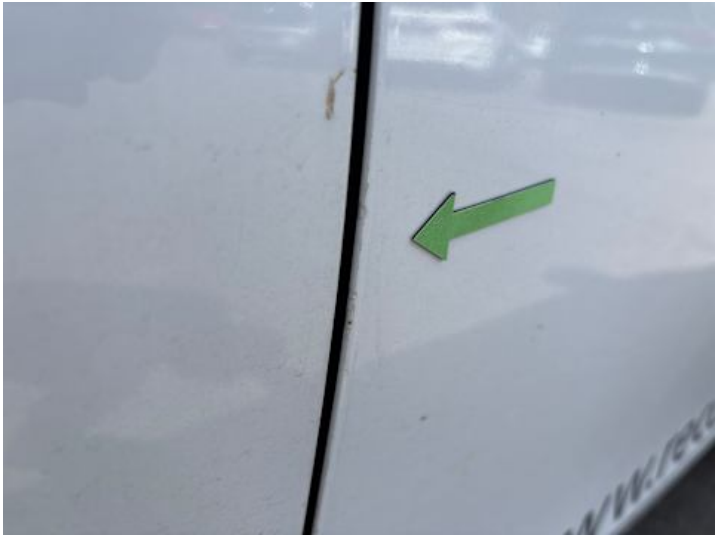
Beifahrtür (Lackschaden)

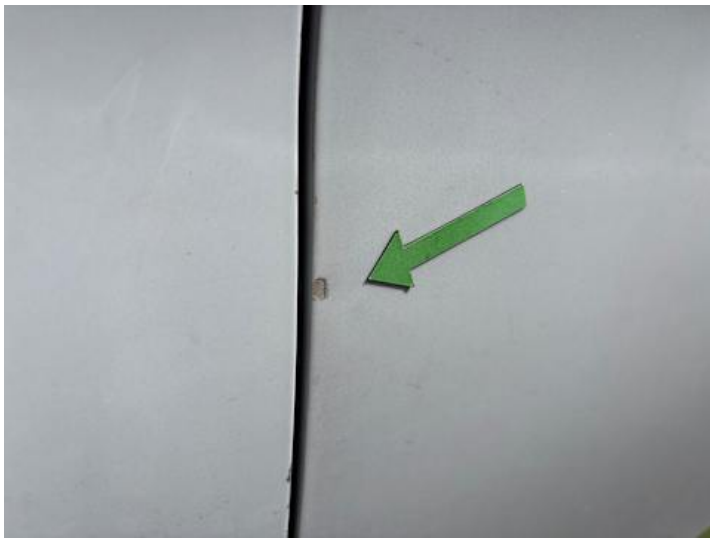
Türe hinten links (Lackschaden)

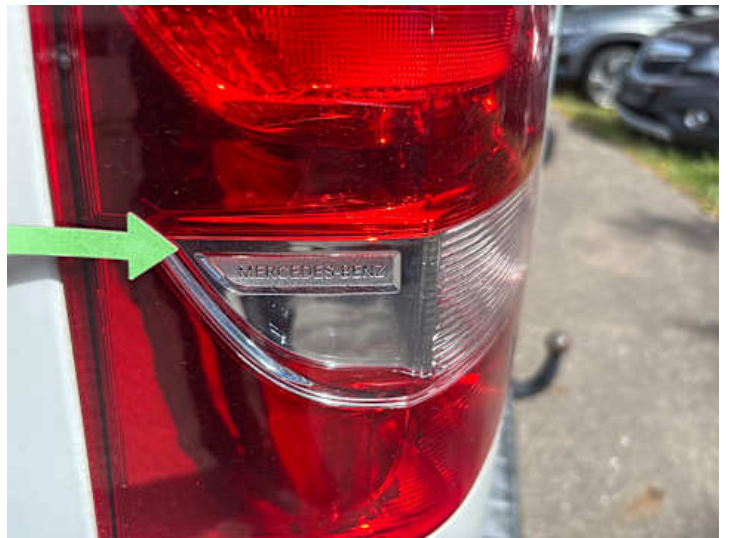
Rücklicht (links) (Kratzer)

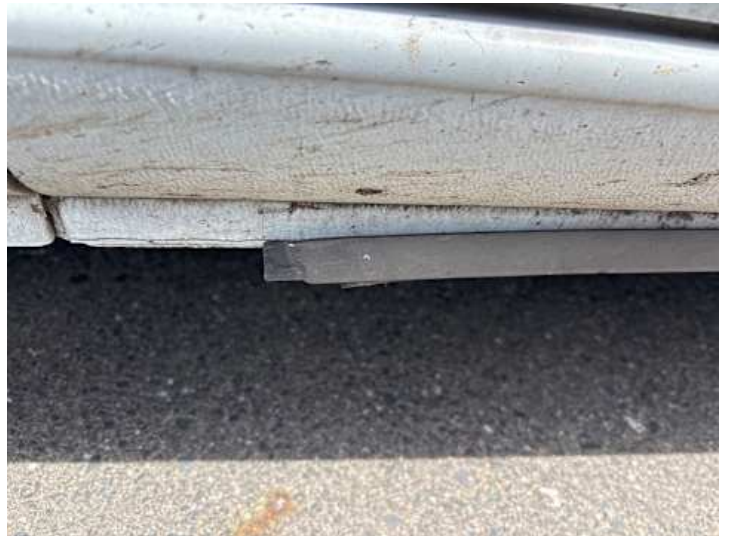
Schweller links (Anderer Schaden): Schutzleiste lose

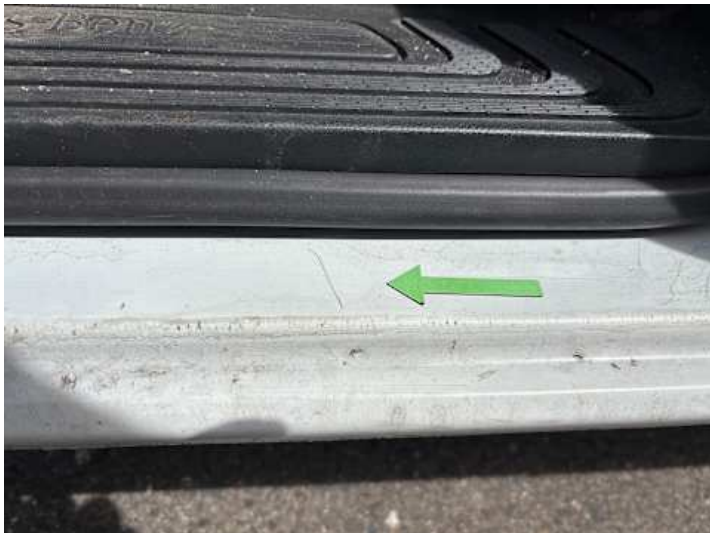
Schweller links (Kratzer)

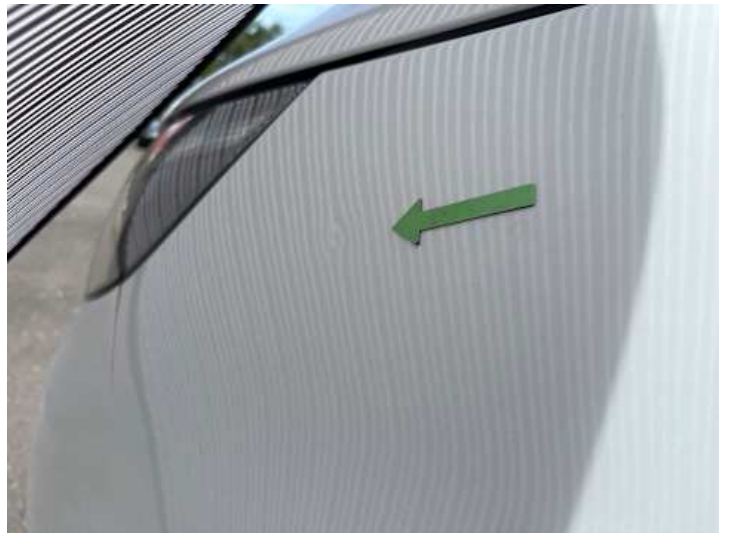
Kotflügel vorne links (Delle)

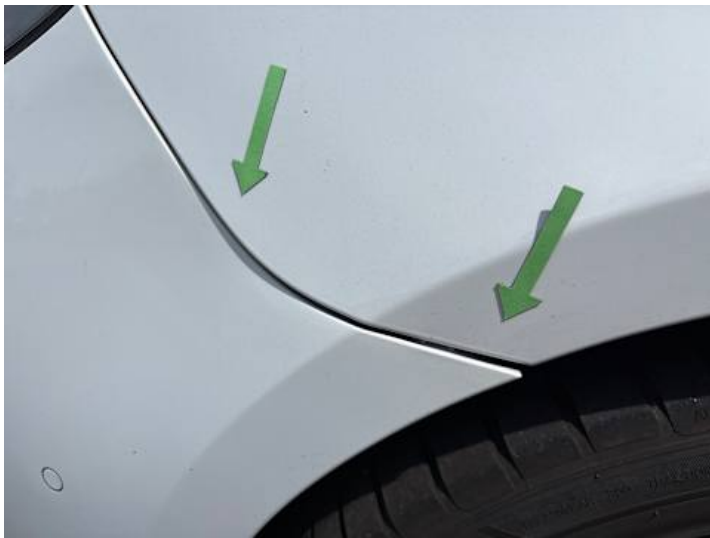
Kotflügel vorne links (Spaltmaße ungenau)

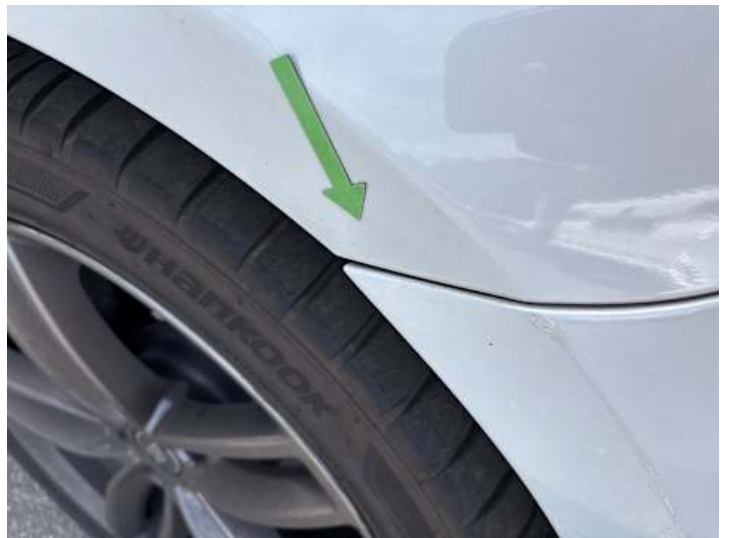
Kotflügel vorne rechts (Spaltmaße ungenau)

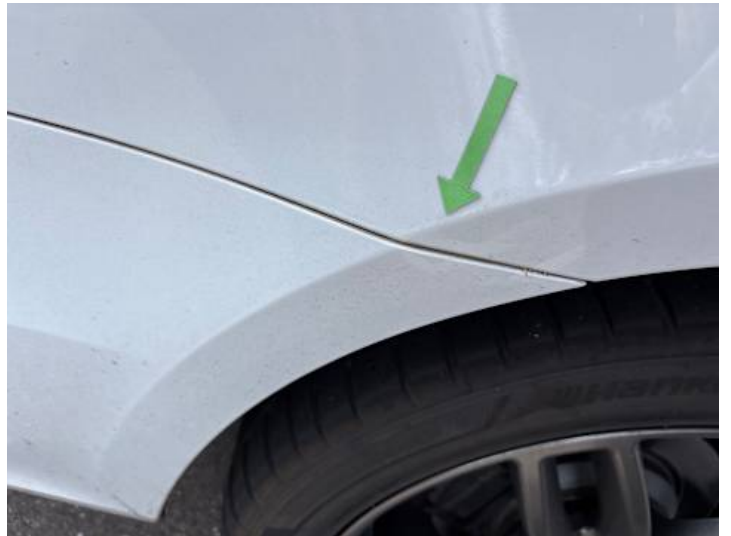
Seitenteil hinten rechts (Spaltmaße ungenau)

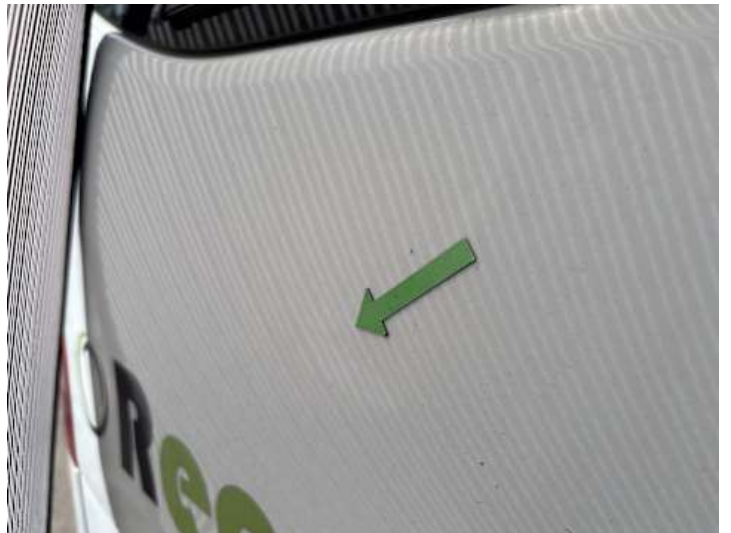
Heckklappe (Delle)

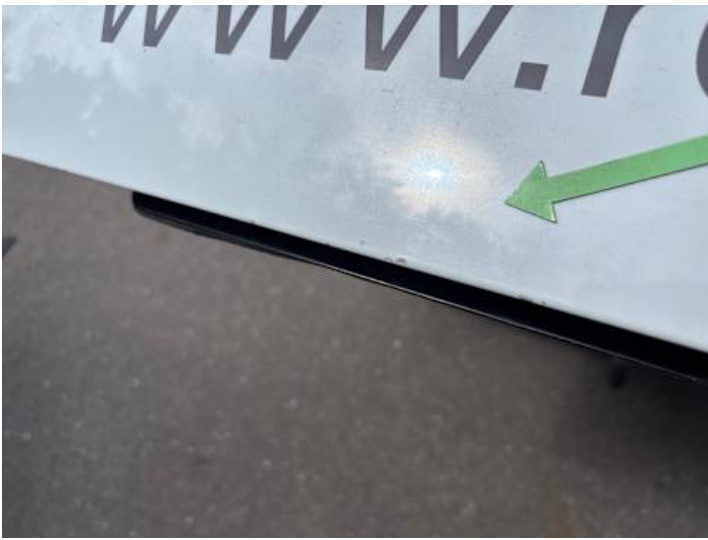
Heckklappe (Lackschaden)

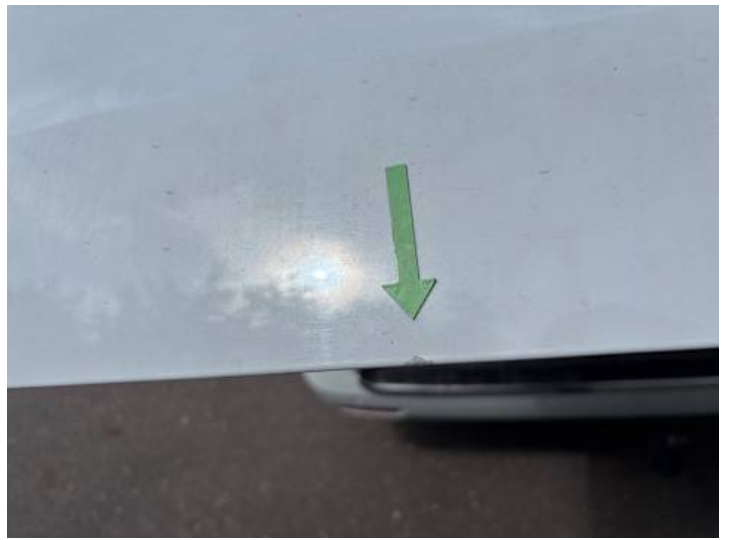
Heckklappe (Lackschaden)

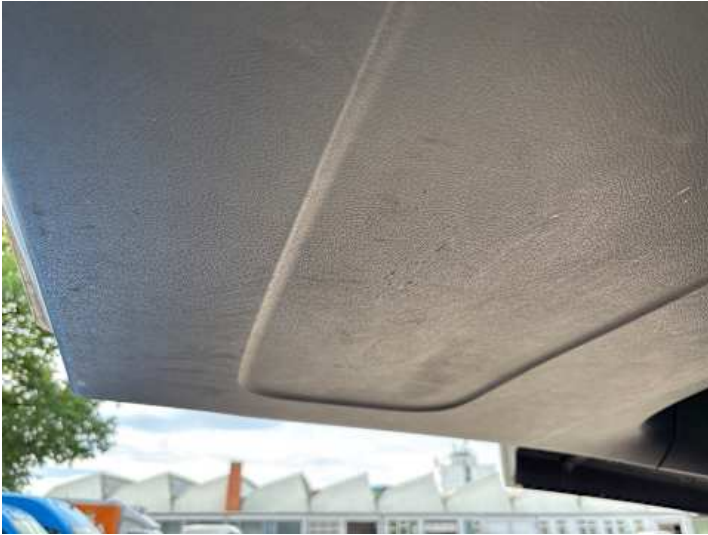
Innenraum (Kratzer)

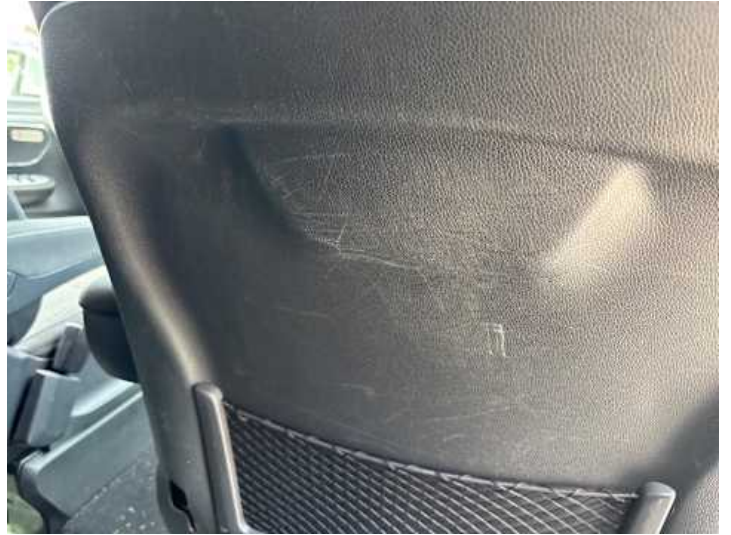
Innenraum (Kratzer)

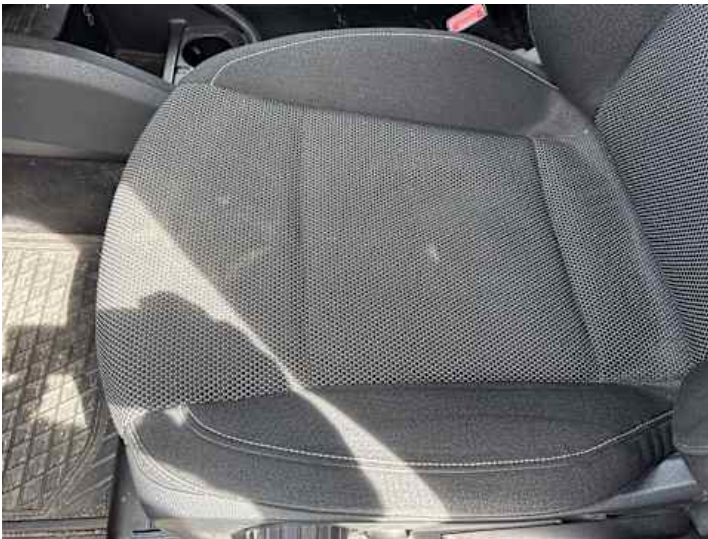
Innenraum (Verschmutzung)

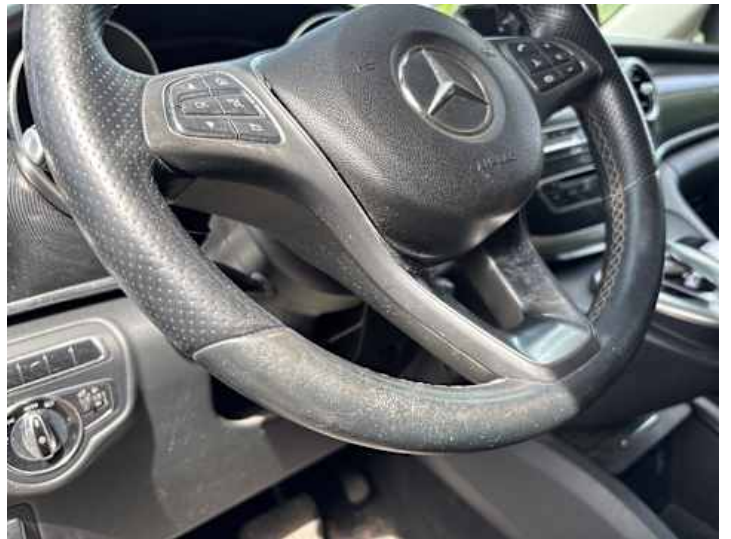
Innenraum (Verschleiß)

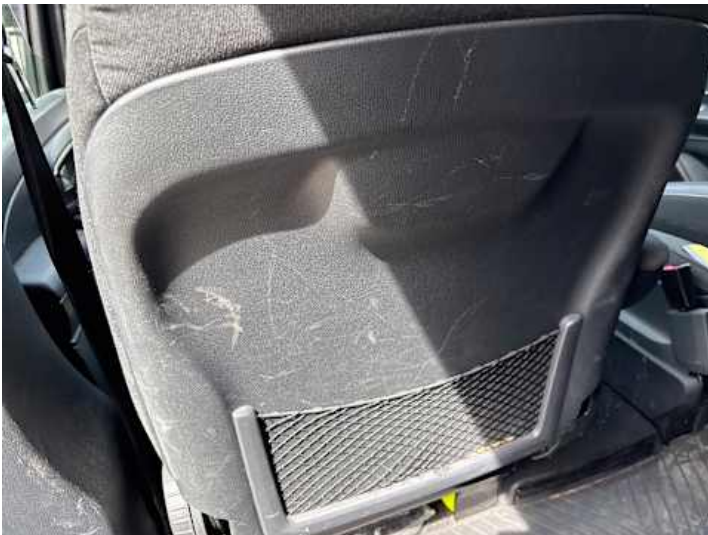
Innenraum (Verschmutzung, Kratzer)

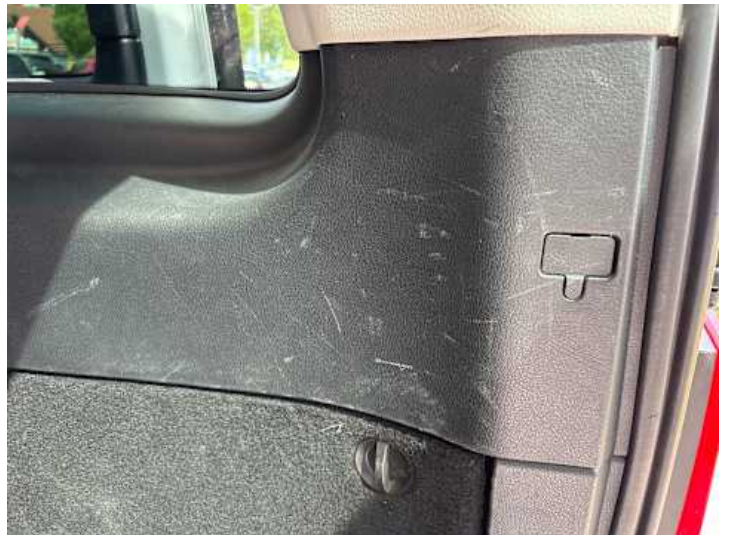
Innenraum (Kratzer)

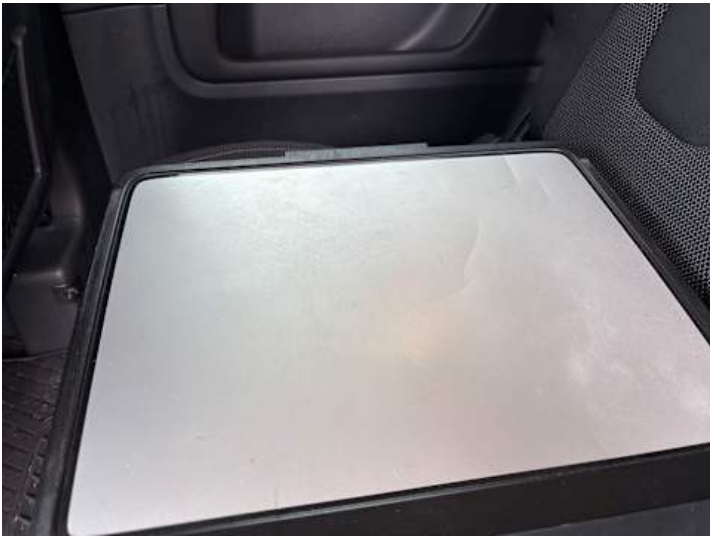
Innenraum (Kratzer, Anderer Schaden): Verformung

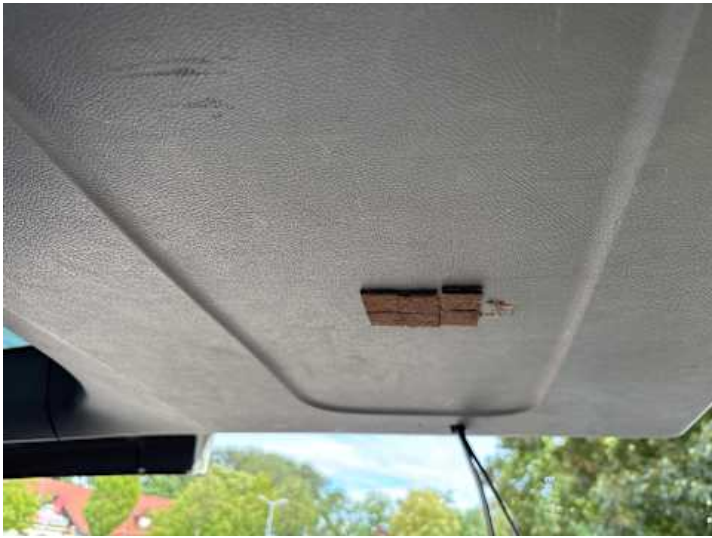
Innenraum (Anderer Schaden, Kratzer): Kleberückstände

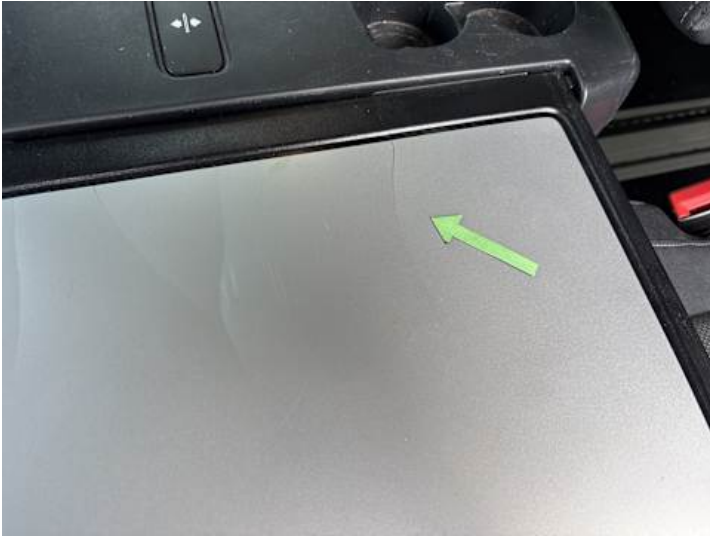
Innenraum (Riss/Bruch)

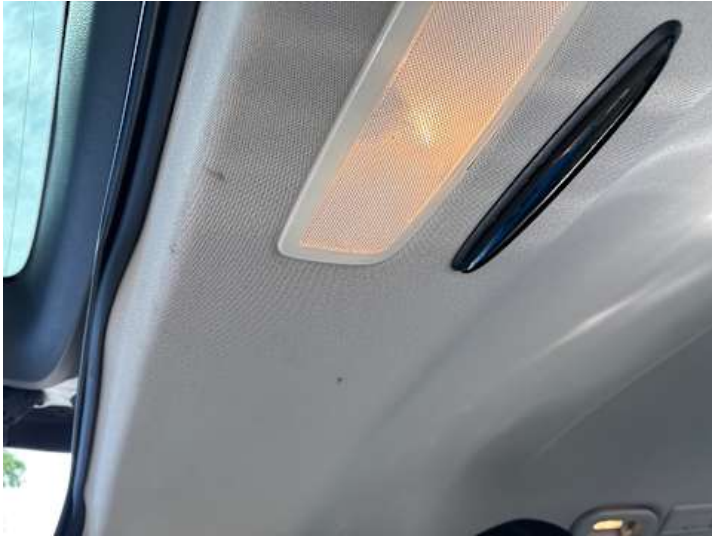
Innenraum (Verschmutzung)

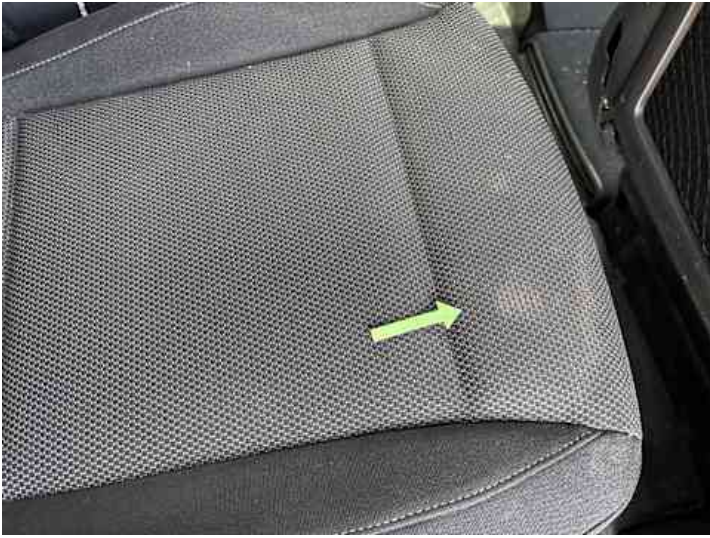
Innenraum (Verschmutzung)

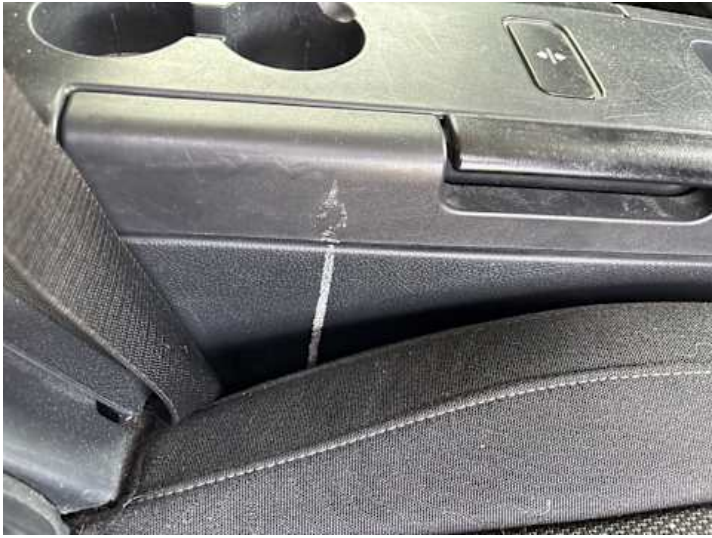
Innenraum (Verschmutzung)

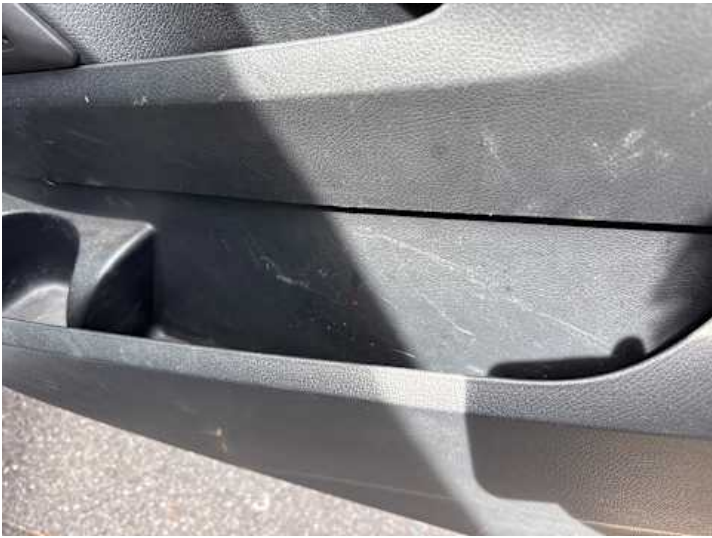
Innenraum (Kratzer)
