## Skoda Octavia Elegance

EZ 09/2011 | Kombi | Benzin | Automatikgetriebe | 93.238km  
Besteuerung: Differenzbesteuert (§25a UStG)  
Fahrzeugstandort: 12\*\*\*  
Fahrzeug aufgenommen am: 29.07.2026

# Hinweise zum Zustandsbericht

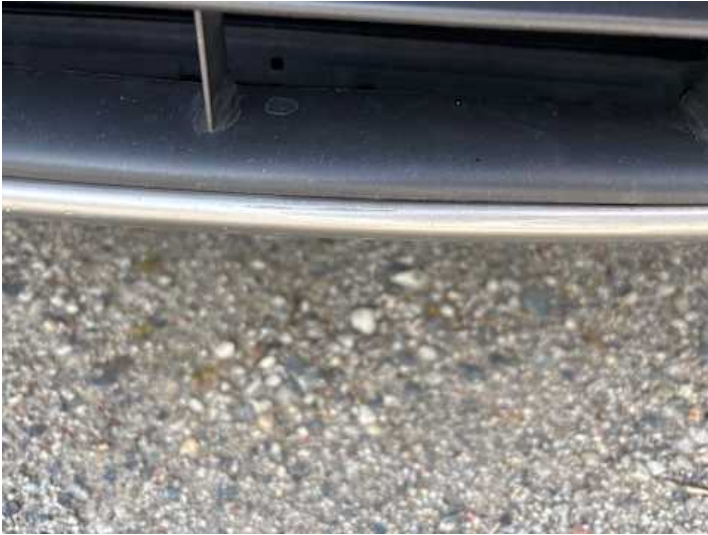
Stoßstange vorne (Kratzer)

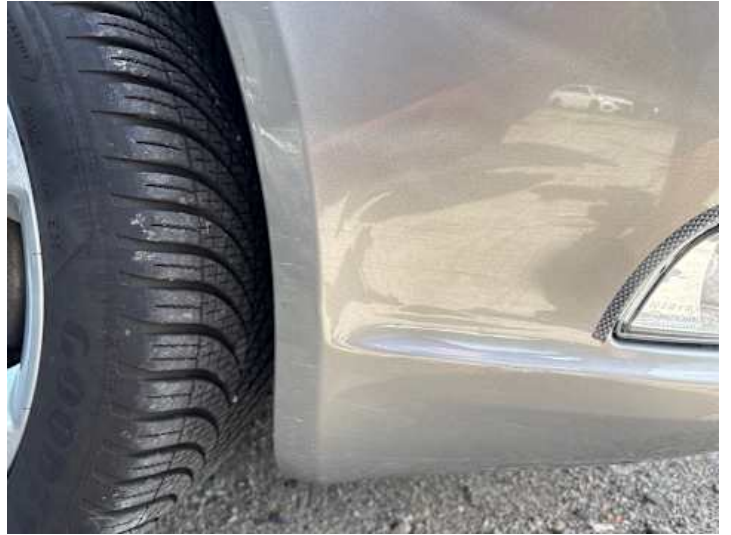
Stoßstange vorne (Kratzer)

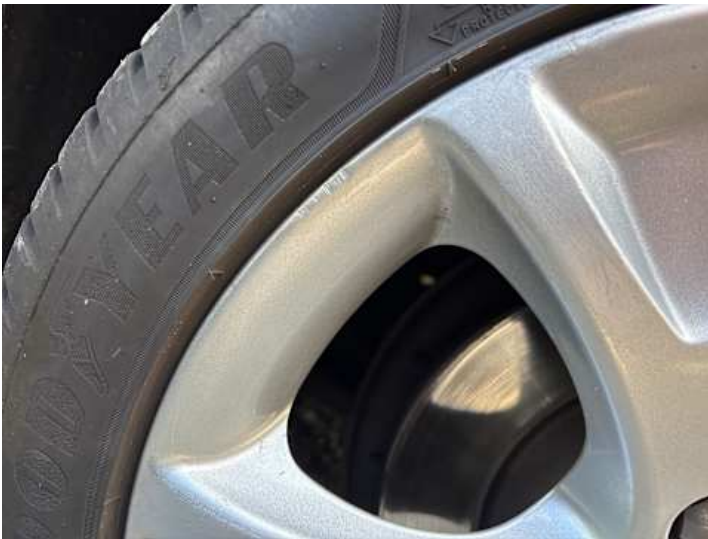
| Vorne links | Vorne rechts | Hinten links | Hinten rechts |
|---|---|---|---|
| (4 mm) | (4 mm)<br>Kratzer | (4 mm) | (4 mm) |

Rad (Kratzer)

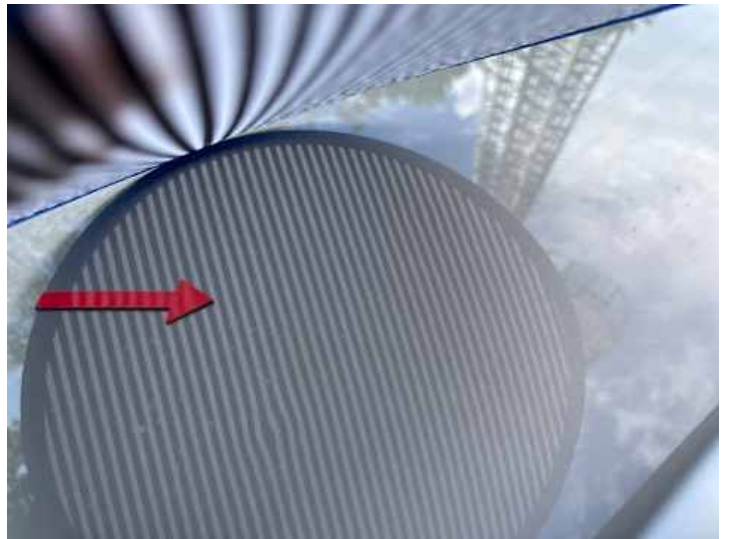
Dach (Delle)

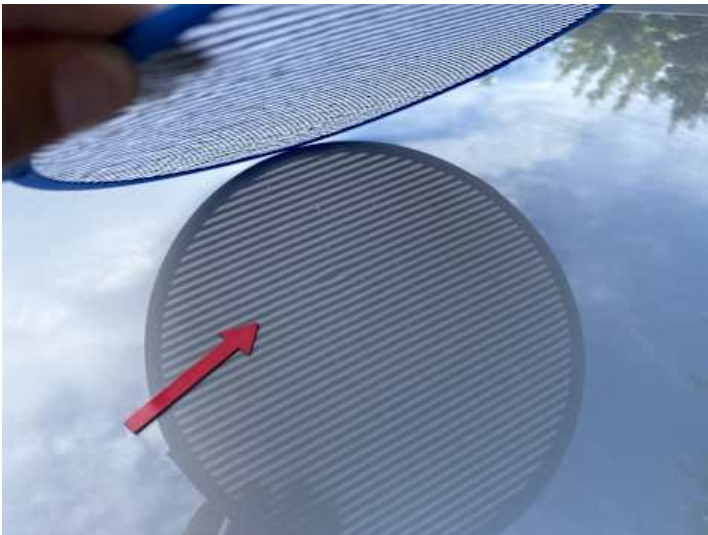
Dach (Delle)

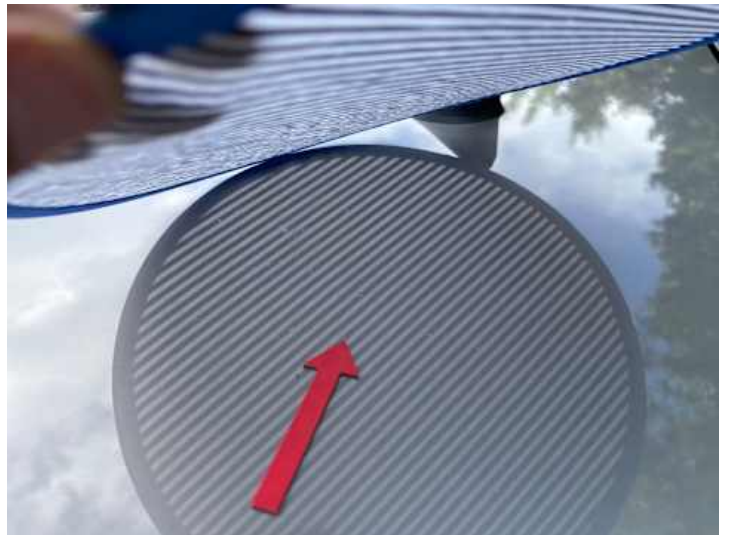
Dach (Delle)

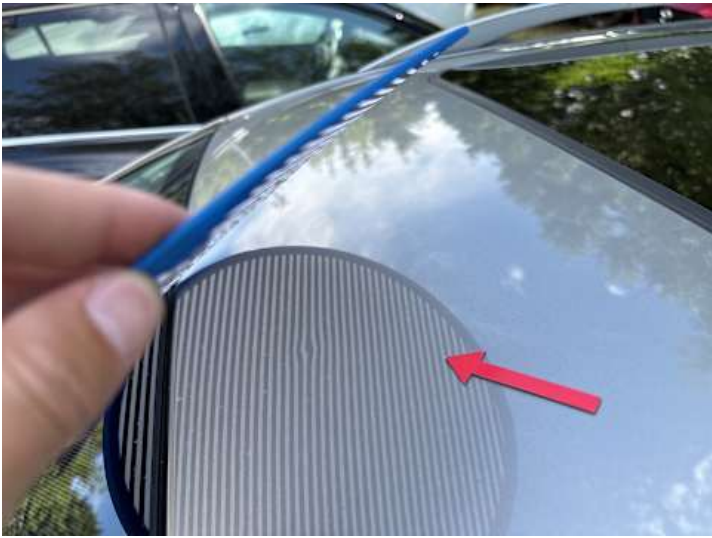
Dach (Delle)
