## Mercedes-Benz C 200 CGI BlueEfficiency

EZ 06/2010 | Limousine | Benzin | Schaltgetriebe | 167.662km  
Besteuerung: Differenzbesteuert (§25a UStG)  
Fahrzeugstandort: 74\*\*\*  
Fahrzeug aufgenommen am: 14.07.2026

# Hinweise zum Zustandsbericht

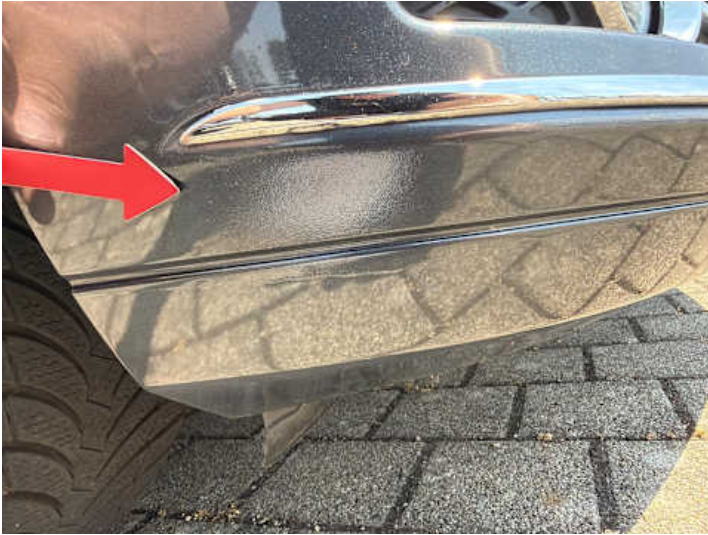
Stoßstange vorne (Kratzer)

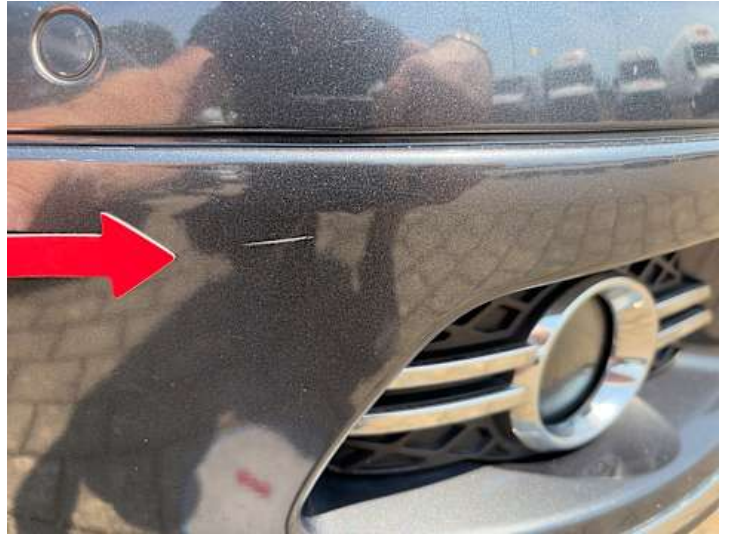
Stoßstange vorne (Kratzer)

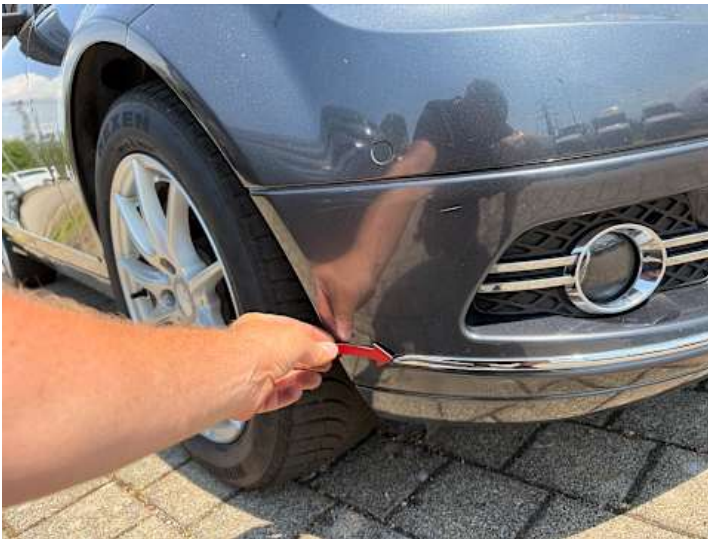
Stoßstange vorne (Kratzer)

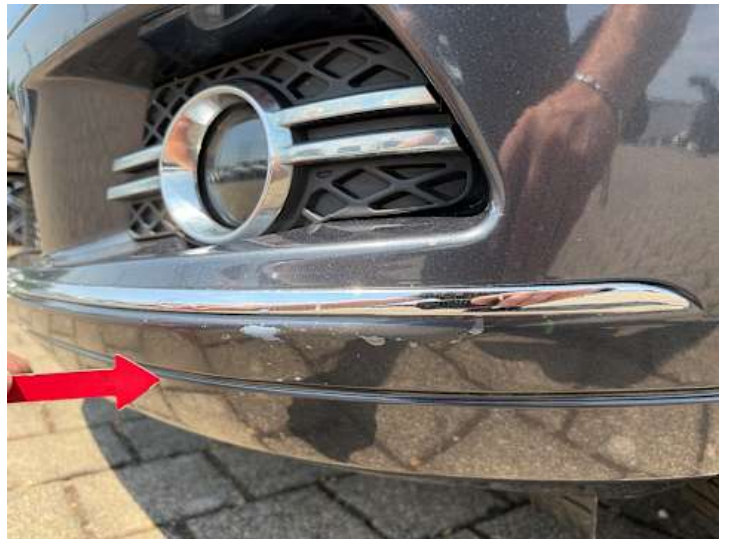
Stoßstange vorne (Kratzer)

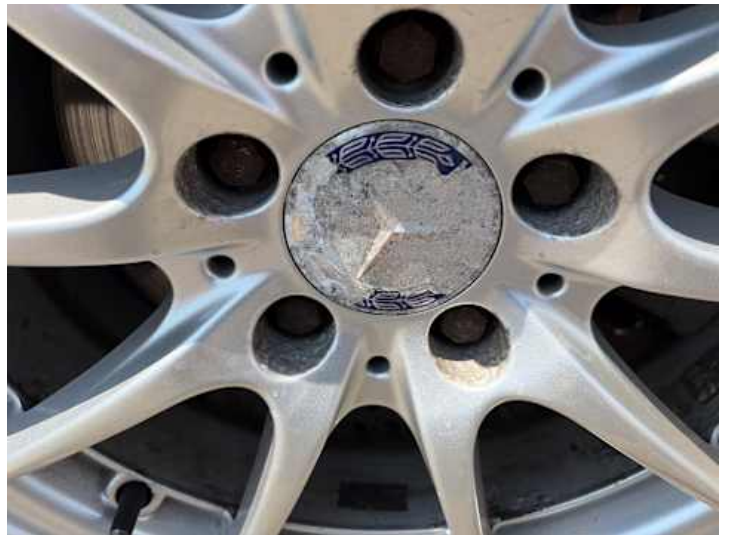
Rost

Rad (Rost)

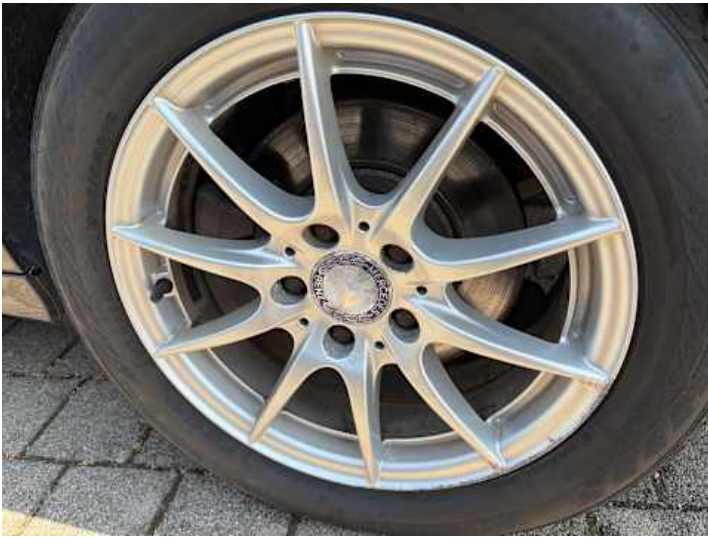
Rost, Kratzer

Rad (Rost, Kratzer)

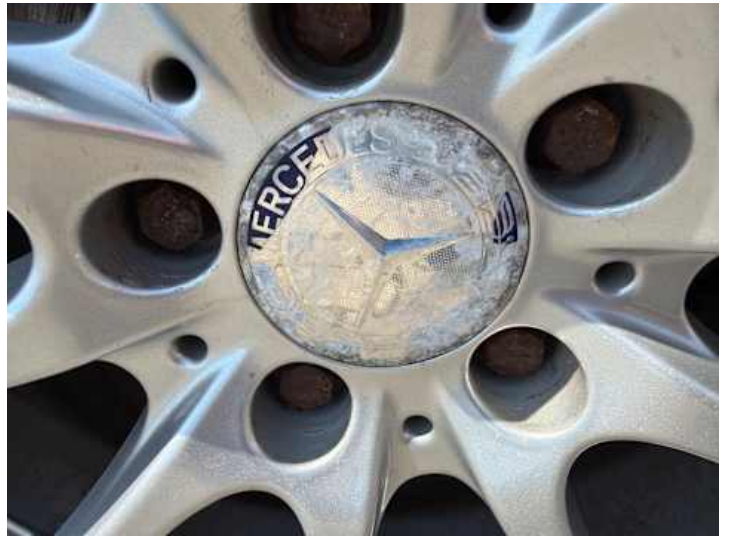
Rost

Rad (Rost)

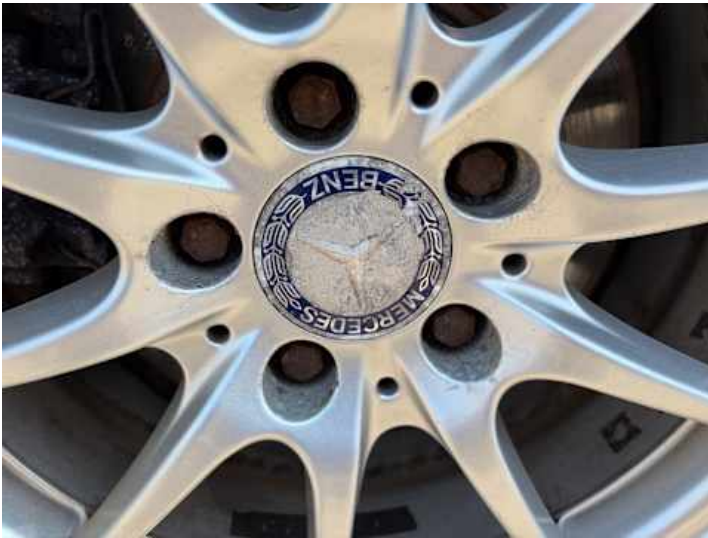
Rost

Rad (Rost)

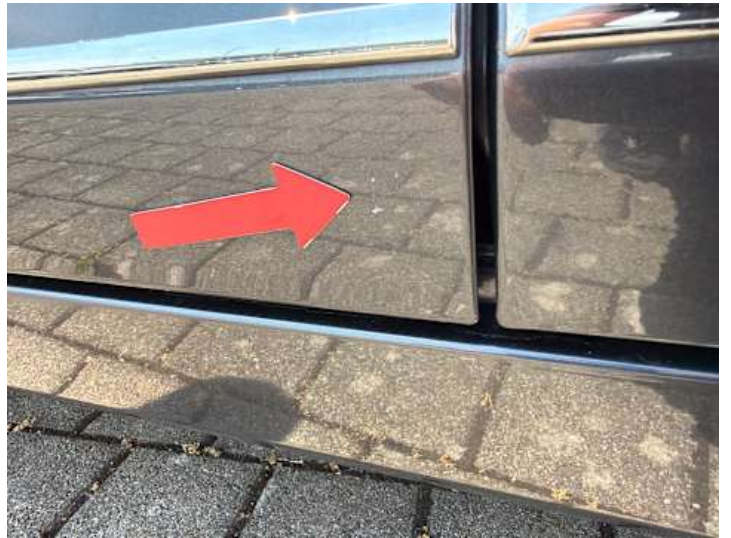
Fahrtür (Kratzer, Delle)

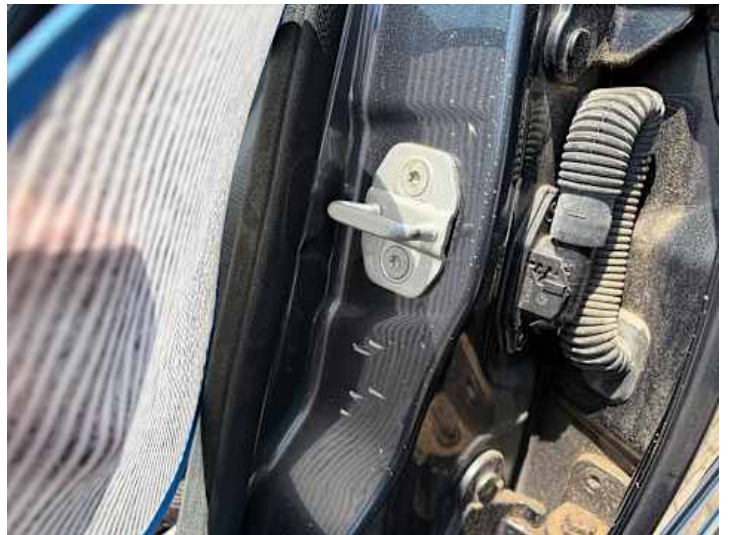
Fahrtür (Kratzer, Delle)

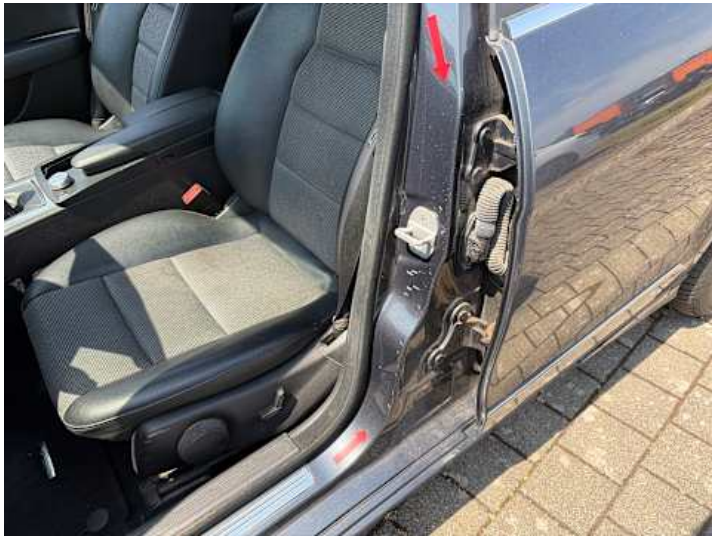
Fahrtür (Kratzer, Delle)

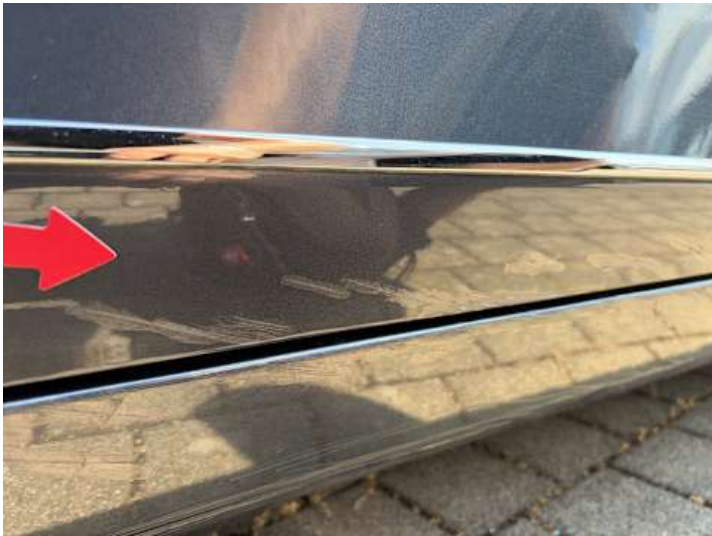
Beifahrtür (Kratzer)

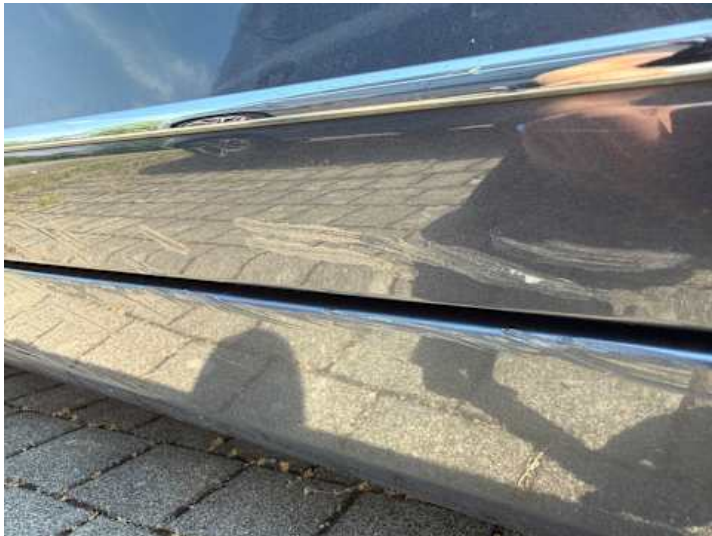
Beifahrtür (Kratzer)

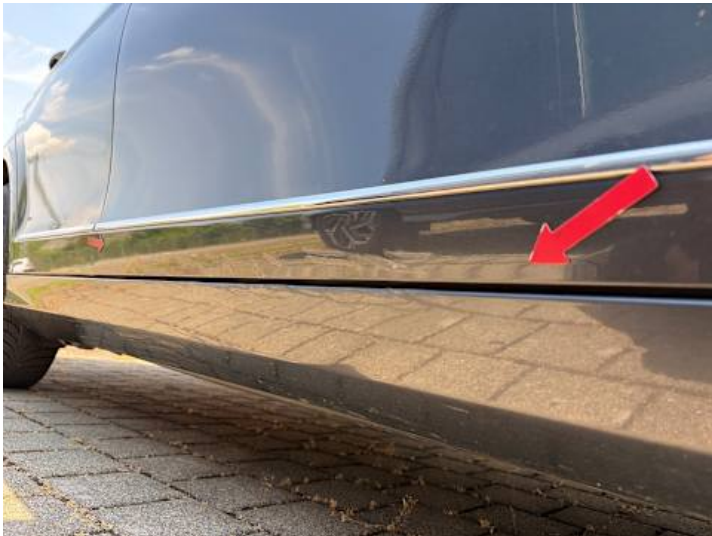
Beifahrtür (Kratzer)

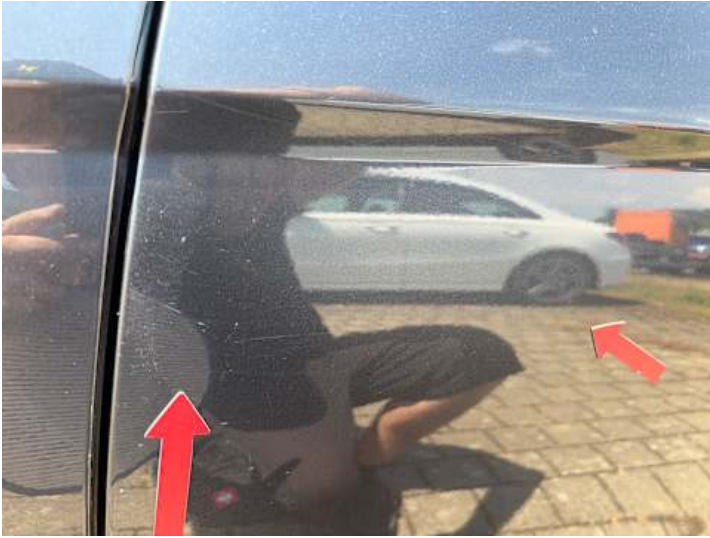
Türe hinten links (Kratzer)

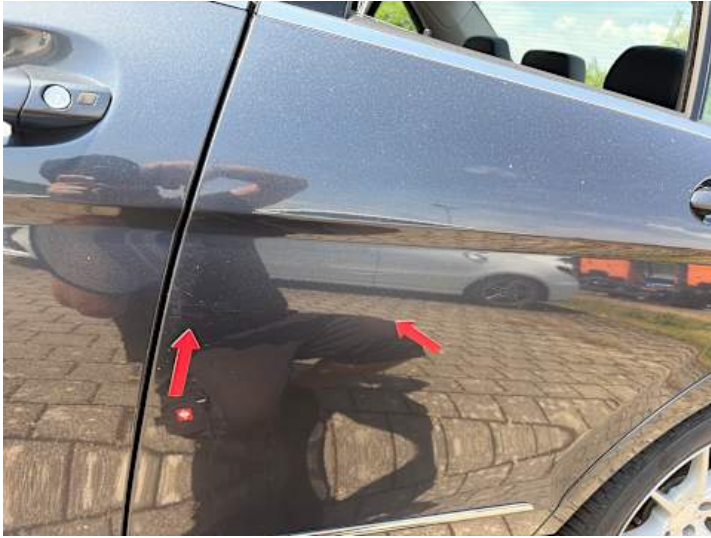
Türe hinten links (Kratzer)

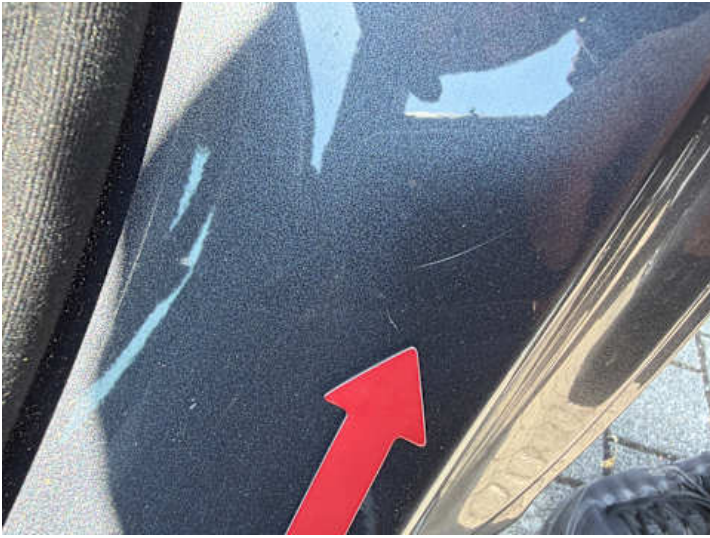
Türe hinten links (Kratzer)

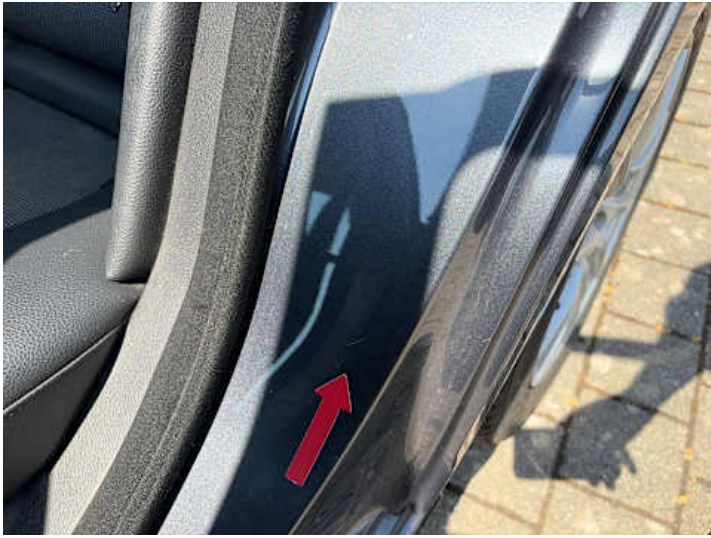
Türe hinten links (Kratzer)

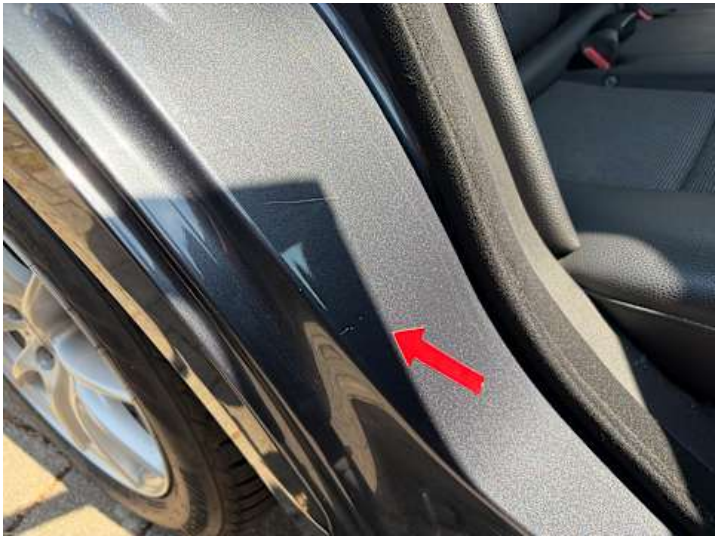
Türe hinten rechts (Kratzer)

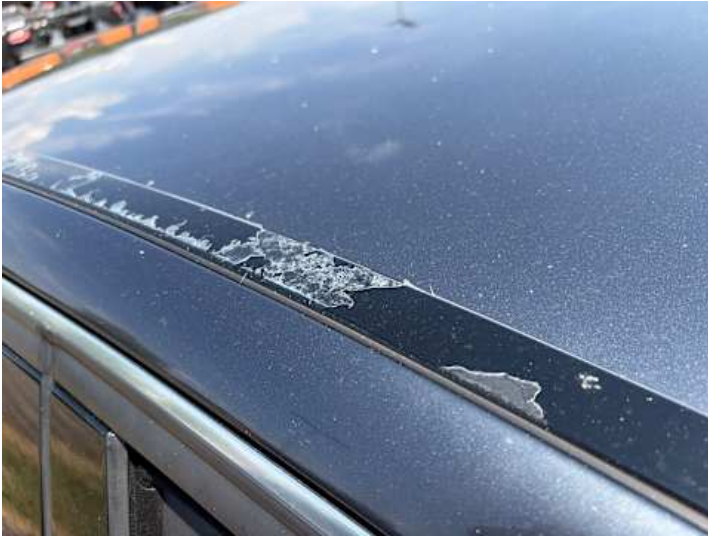
Dach (Lackschaden)

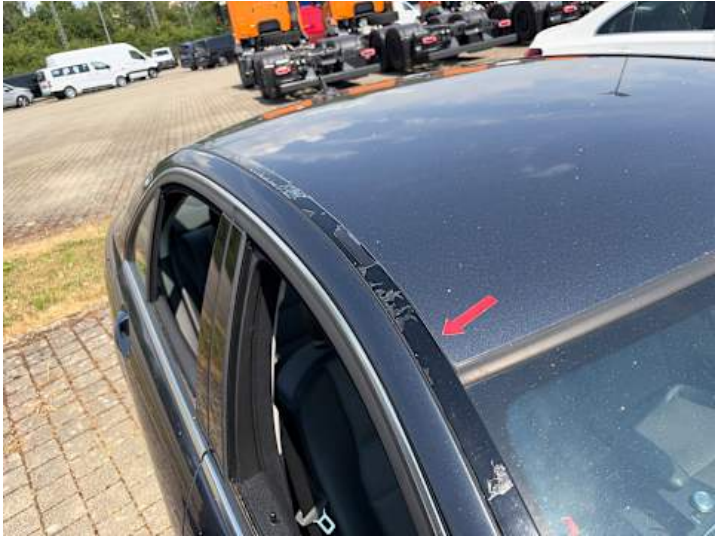
Dach (Lackschaden)

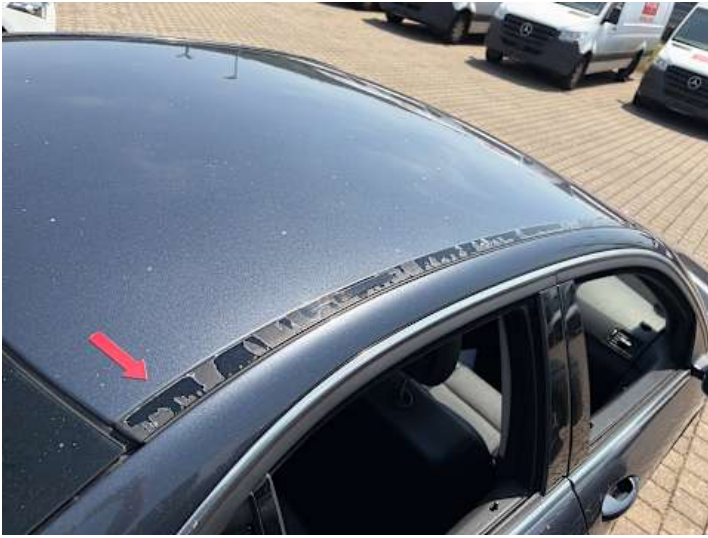
Dach (Lackschaden)

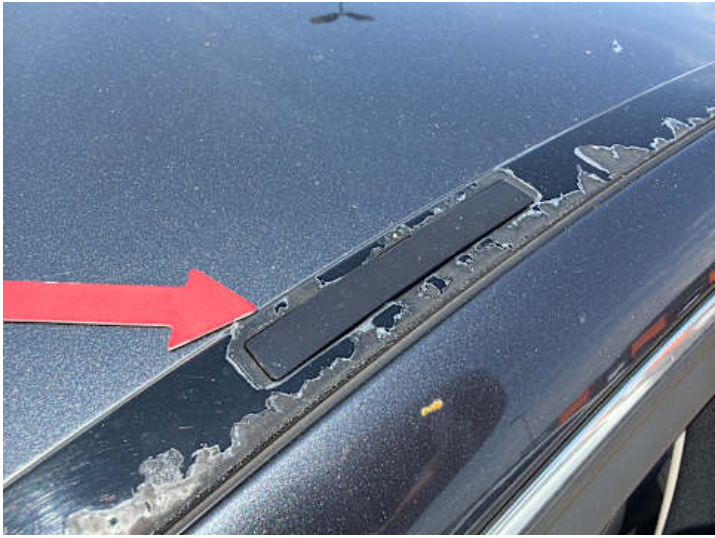
Dach (Lackschaden)

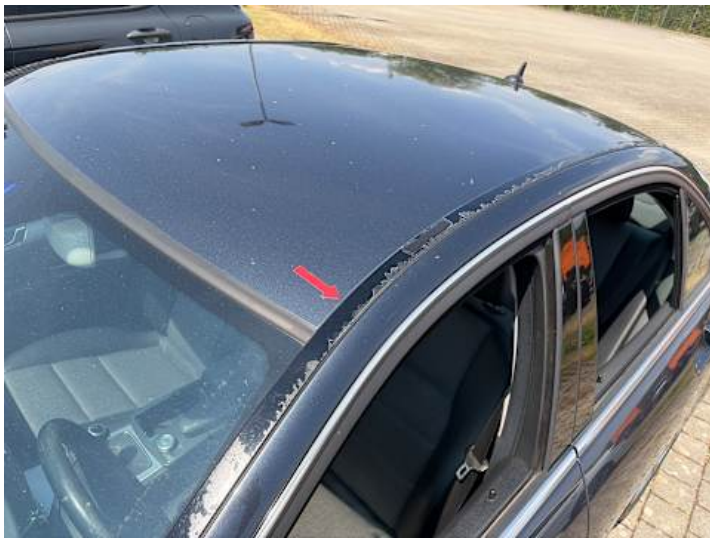
Dach (Lackschaden)

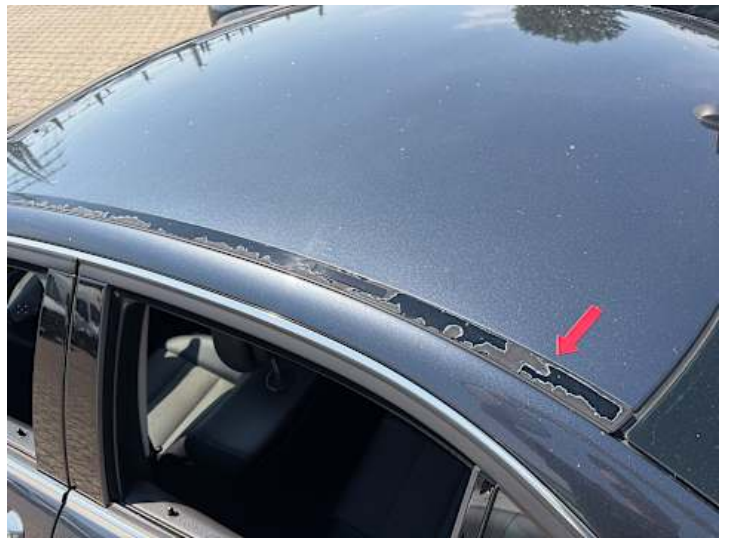
Dach (Lackschaden)

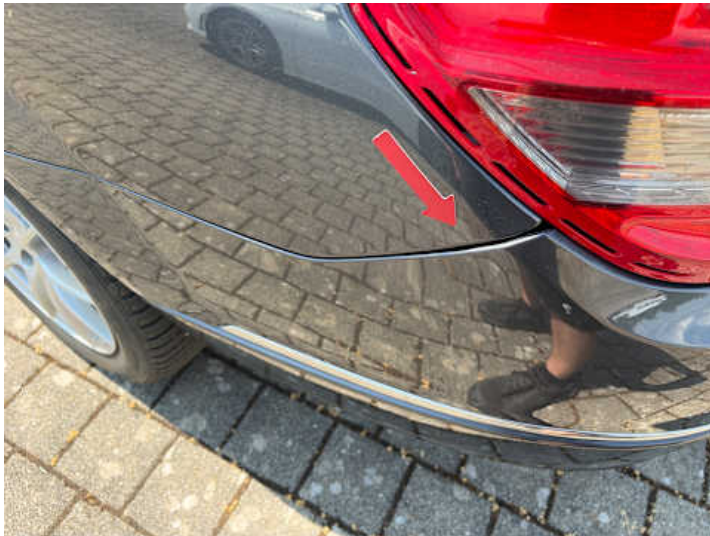
Stoßstange hinten (Spaltmaße ungenau)

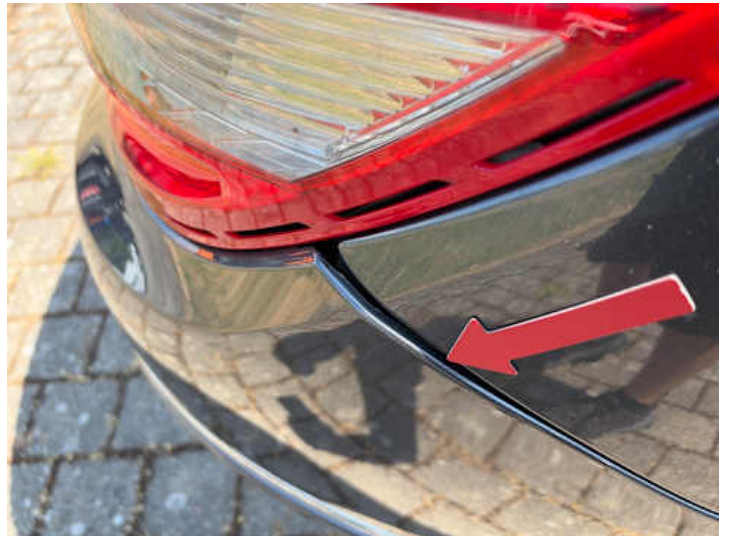
Stoßstange hinten (Spaltmaße ungenau)

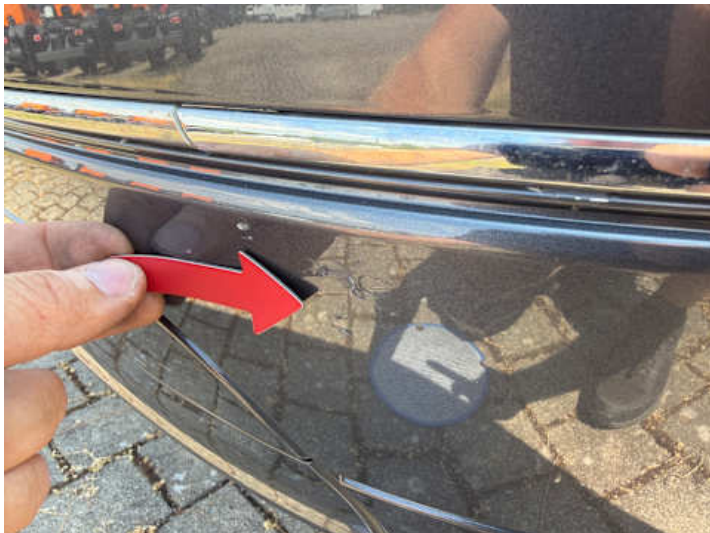
Stoßstange hinten (Riss/Bruch)

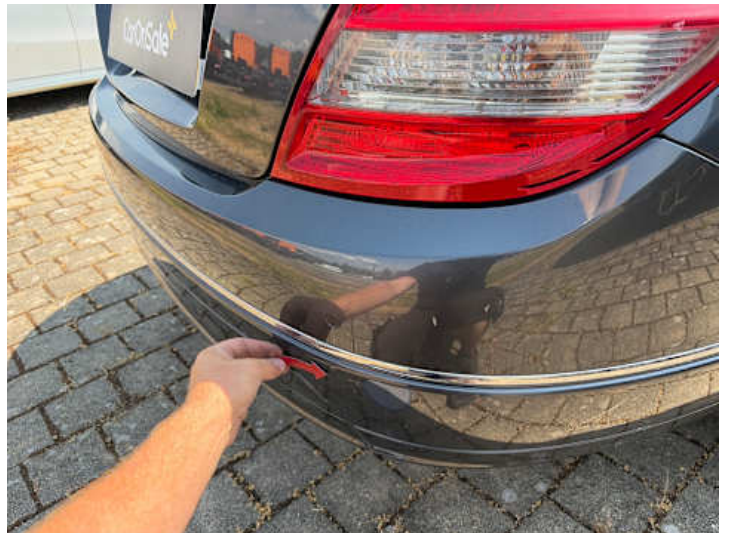
Stoßstange hinten (Riss/Bruch)

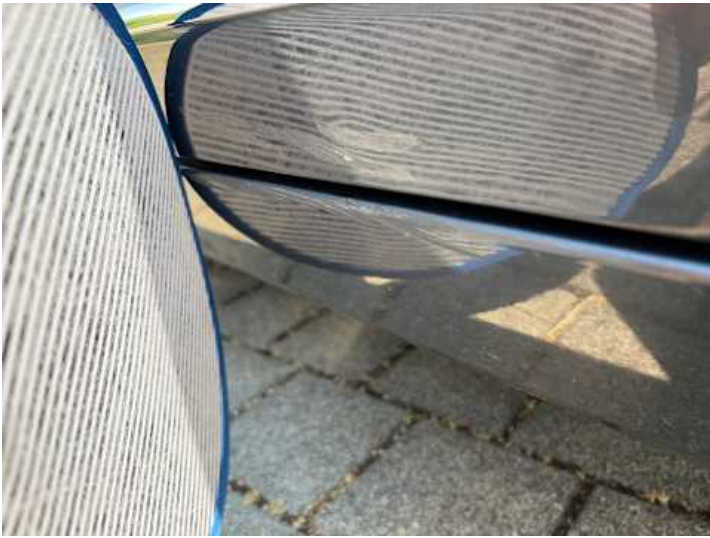
Schweller rechts (Kratzer, Delle)

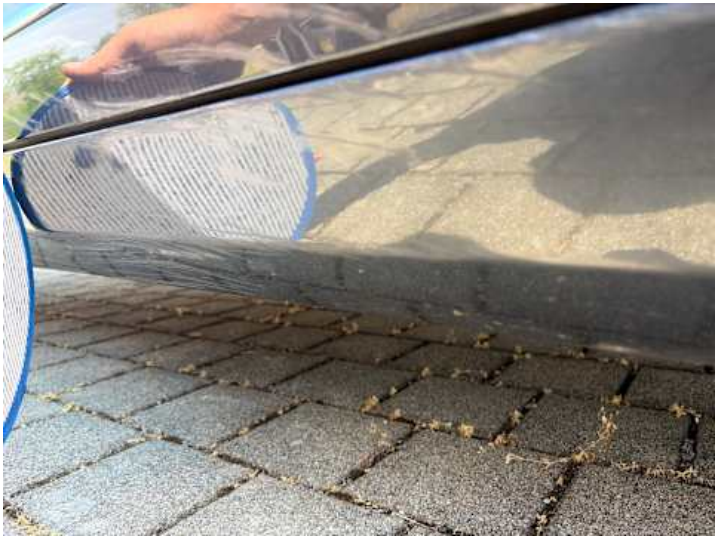
Schweller rechts (Kratzer, Delle)

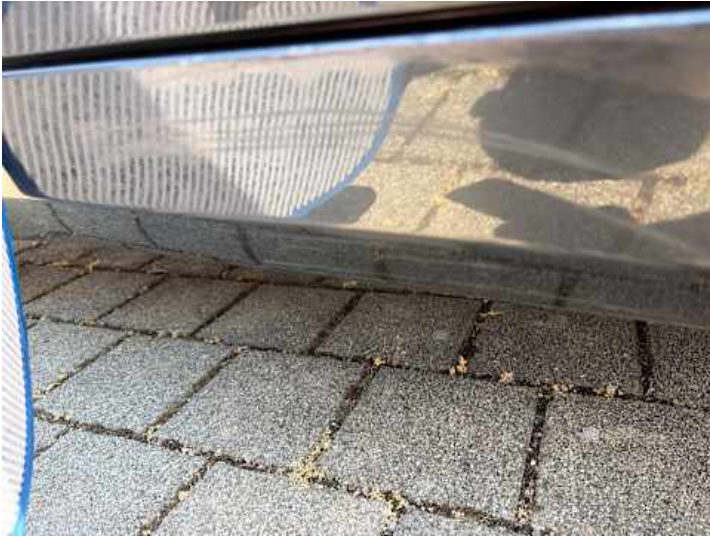
Schweller rechts (Kratzer, Delle)

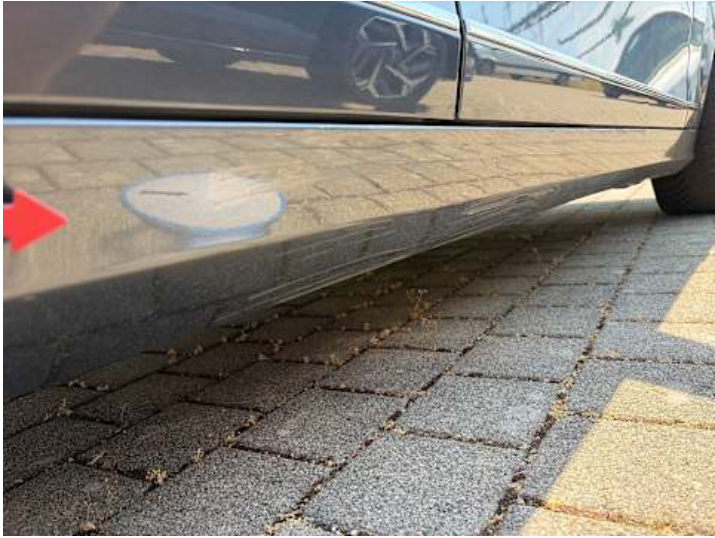
Schweller rechts (Kratzer, Delle)

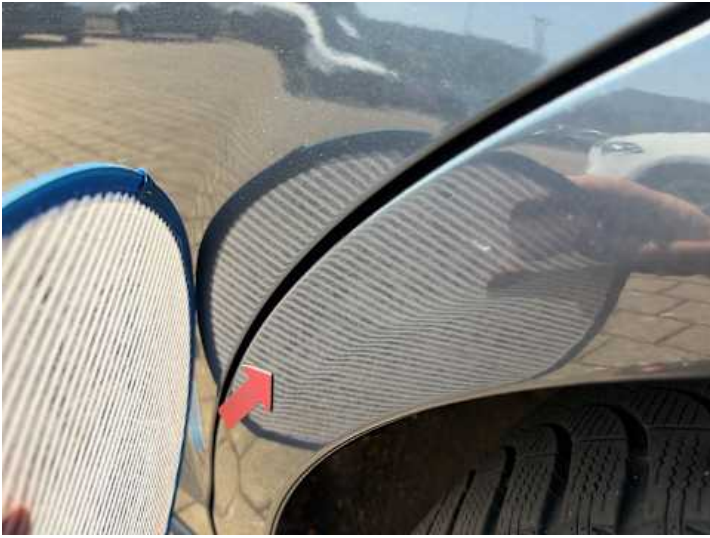
Seitenteil hinten links (Kratzer, Delle)

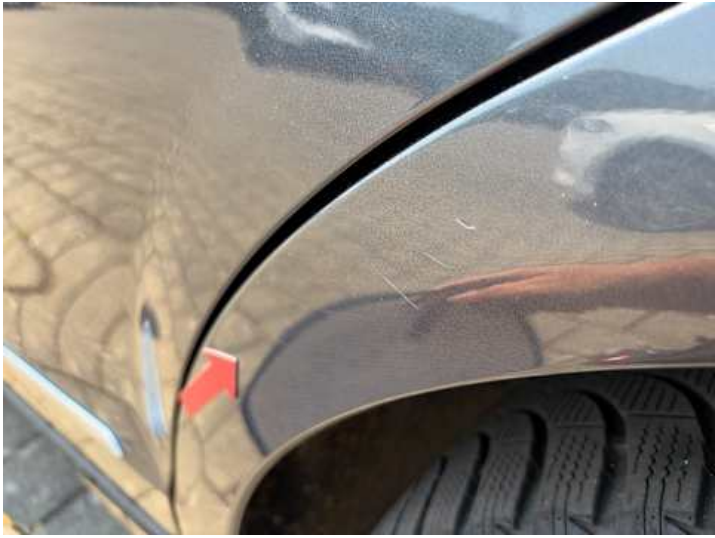
Seitenteil hinten links (Kratzer, Delle)

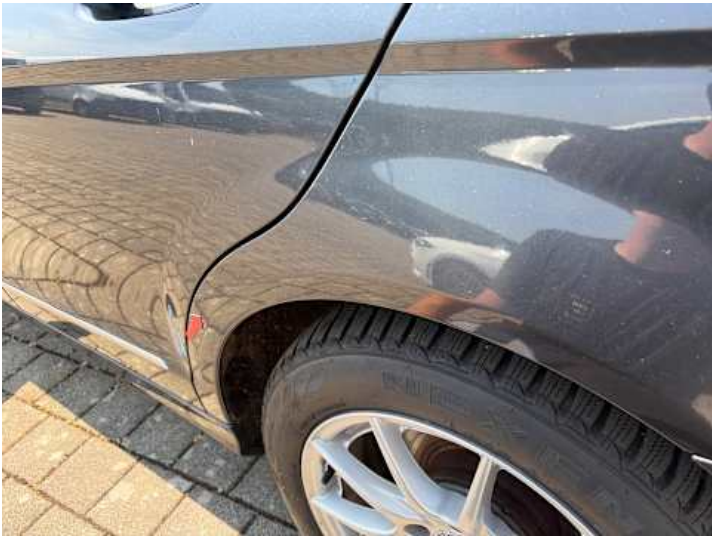
Seitenteil hinten links (Kratzer, Delle)

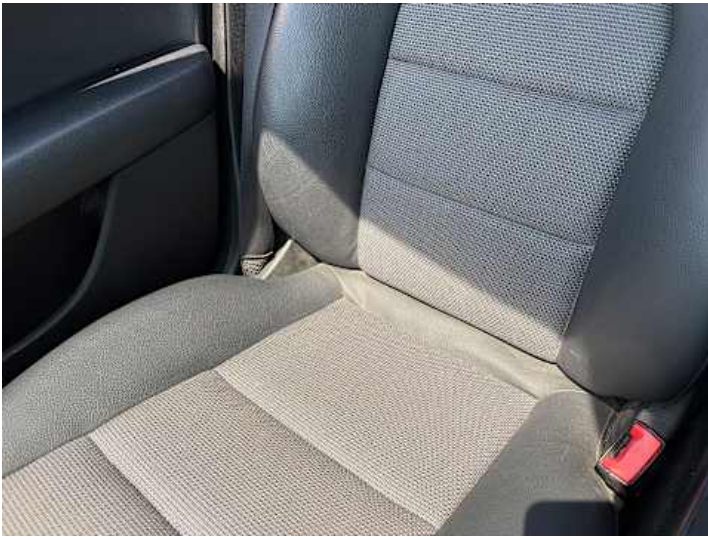
Innenraum (Verschleiß)

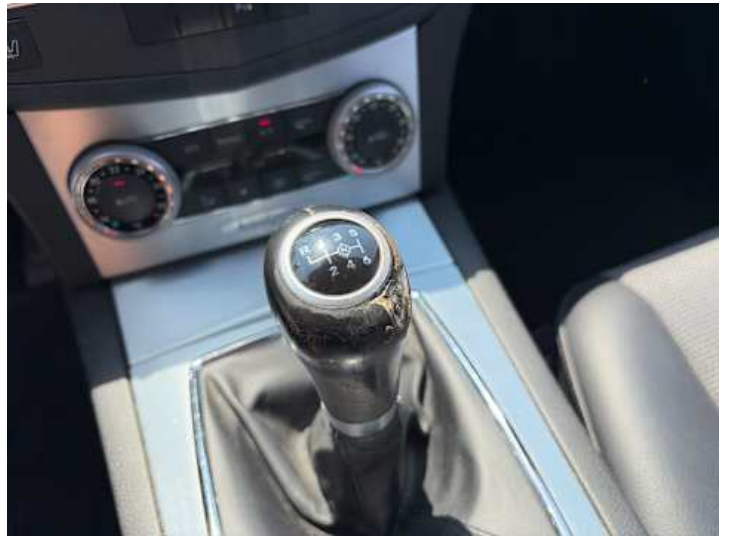
Innenraum (Verschleiß)

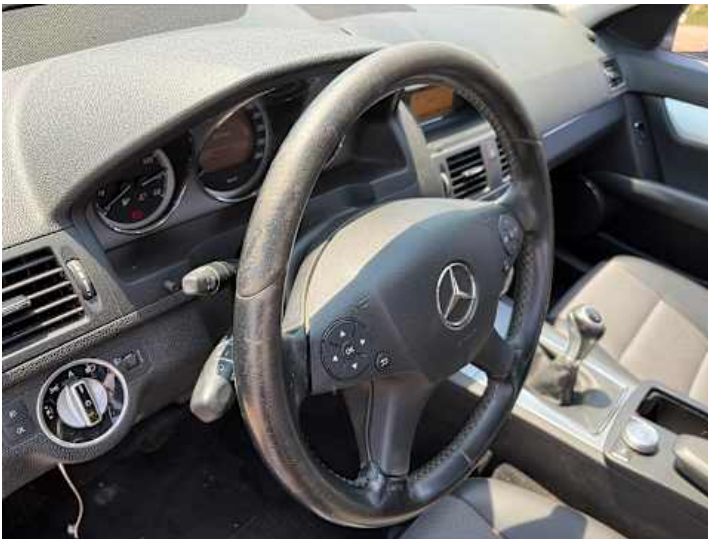
Innenraum (Verschleiß)

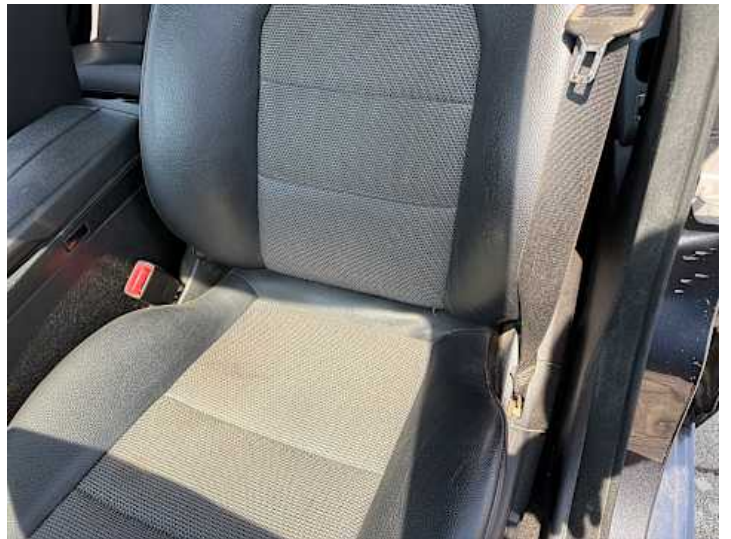
Innenraum (Verschleiß)

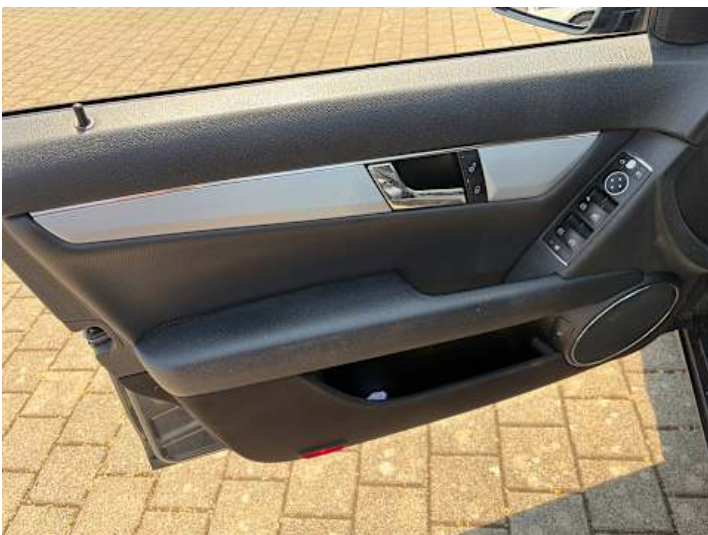
Innenraum (Verschleiß)

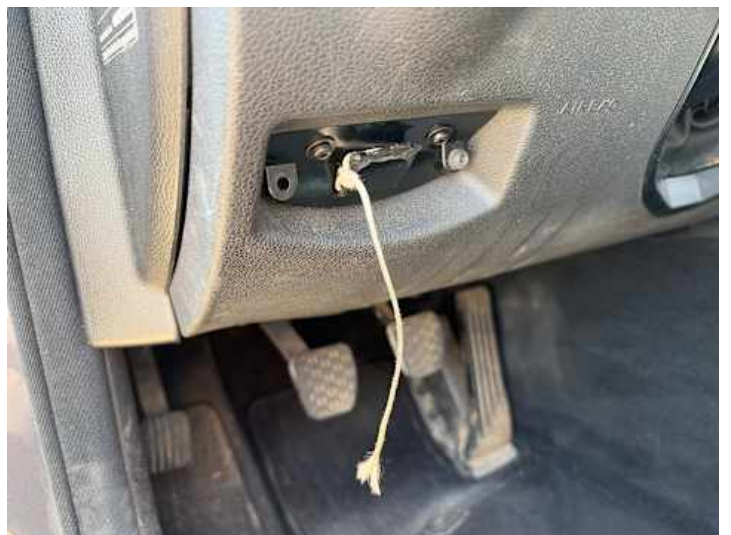
Innenraum (Riss/Bruch)
