Volkswagen Touran Cup

EZ 02/2015 | Van | Benzin | Schaltgetriebe | 154.149km  
Besteuerung: Differenzbesteuert (§25a UStG)  
Fahrzeugstandort: 65\*\*\*  
Fahrzeug aufgenommen am: 05.05.2026

Hinweise zum Zustandsbericht

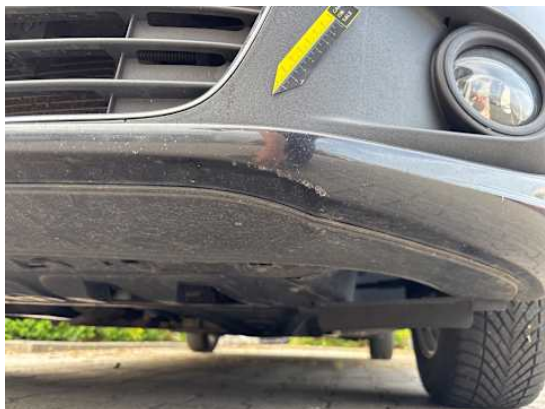
Stoßstange vorne (Lackschaden)

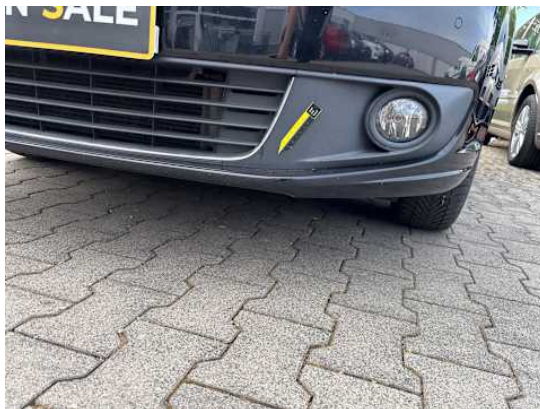
Stoßstange vorne (Lackschaden)

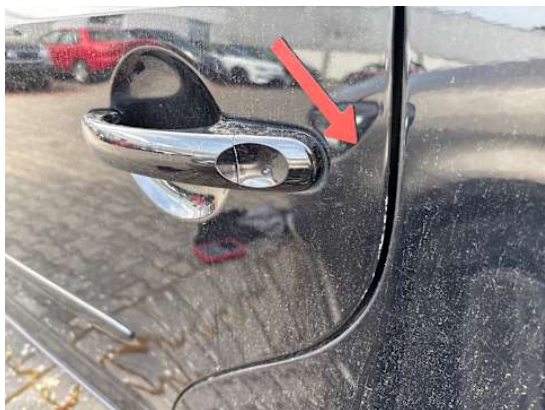
Türe hinten links (Lackschaden)

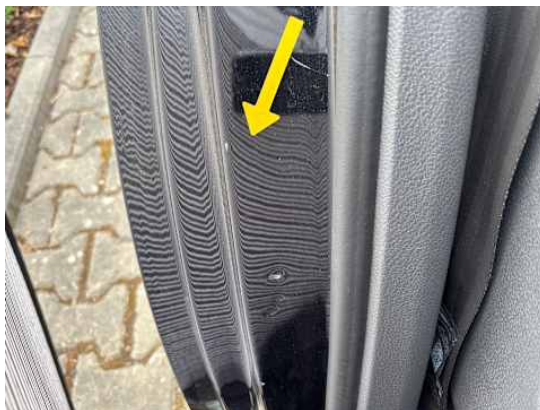
Türe hinten rechts (Lackschaden, Delle)

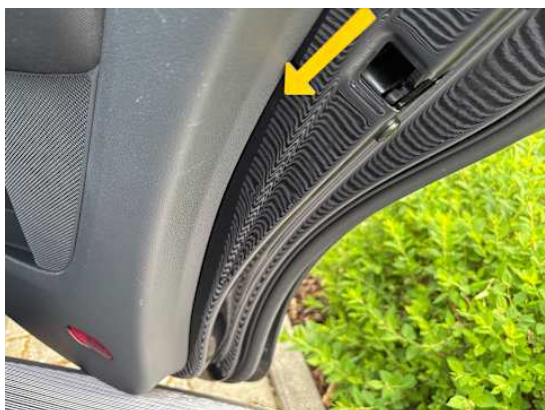
Türe hinten rechts (Delle)

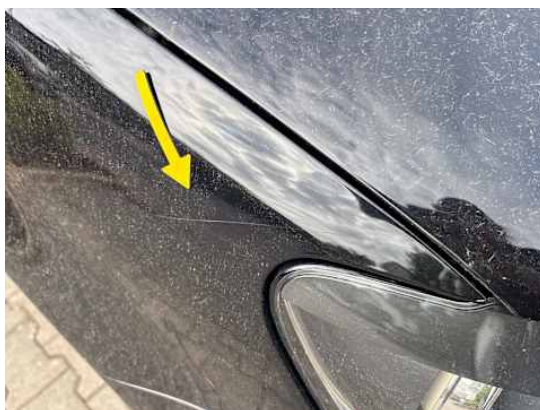
Kotflügel vorne rechts (Kratzer)

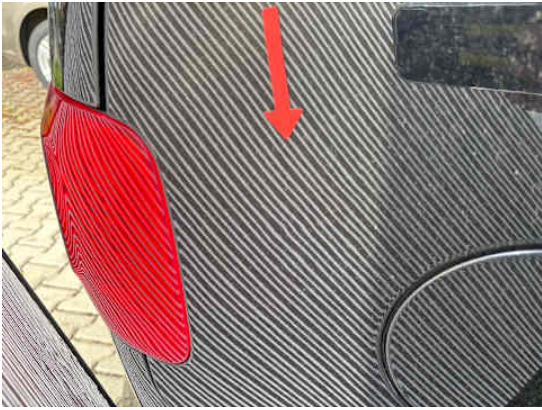
Seitenteil hinten rechts (Delle)

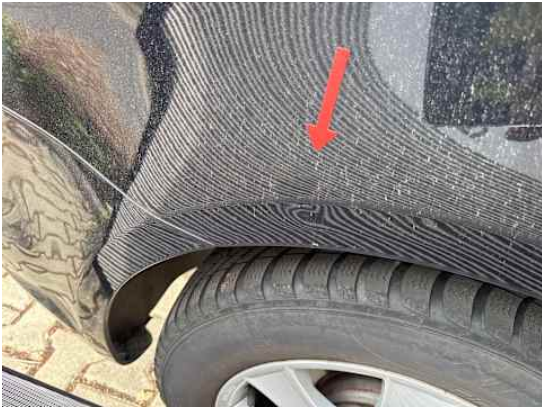
Seitenteil hinten rechts (Delle)

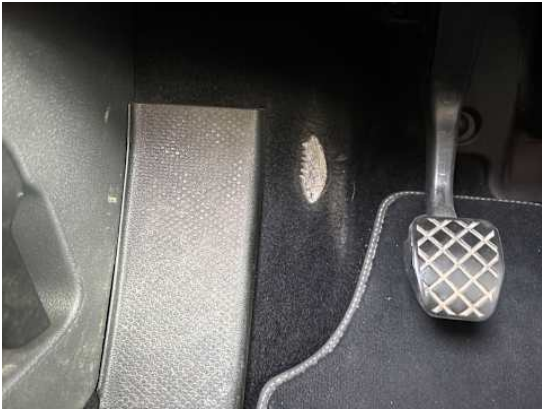
Innenraum (Verschleiß)

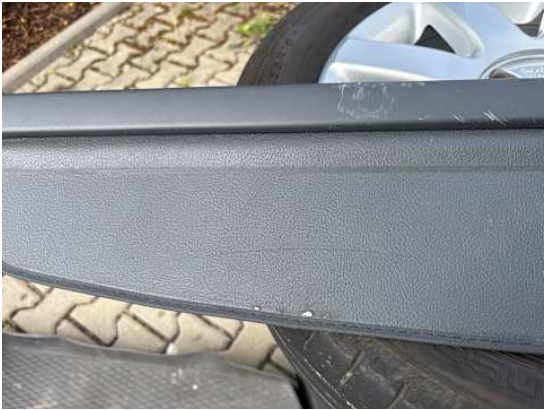
Innenraum (Verschleiß)

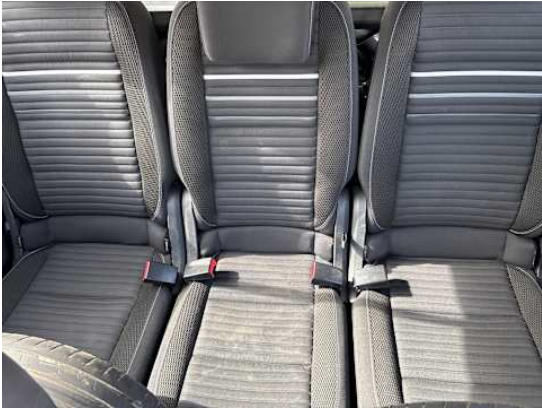
Innenraum (Verschleiß)

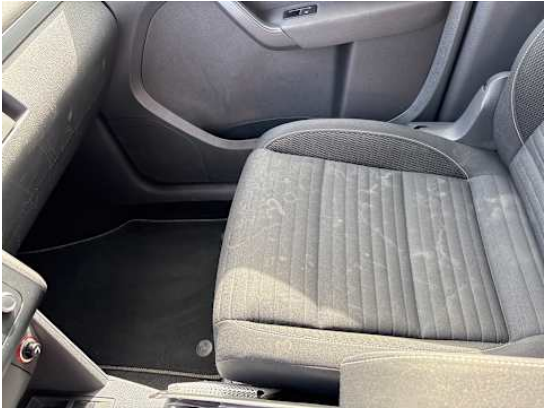
Innenraum (Verschleiß)

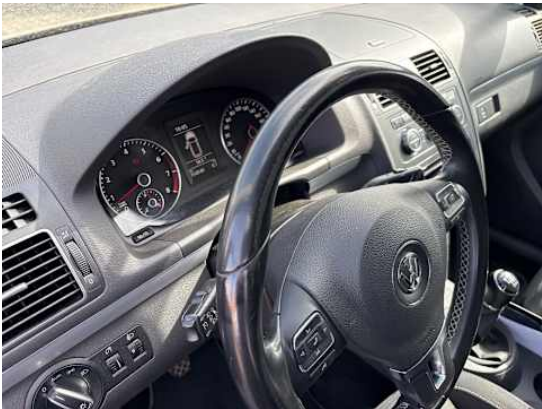
Innenraum (Verschleiß)

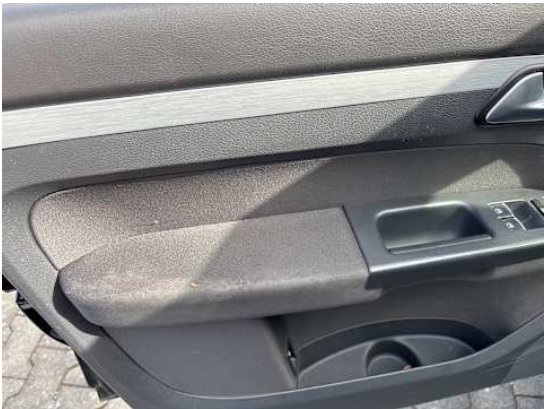
Innenraum (Verschleiß)
